NIKU. Oppdragsrapport. Nr.245/2009

B.f.253. Kvinnherad  
Baroniet Rosendal  
Rom 213. Den Røde Sal  
Farge- og bygningsarkeologiske  
undersøkelser og anbefalte tiltak

**Dato:** 25.10.2009  
**Til:** Baroniet Rosendal  
**Kopi:** Riksantikvaren  
**Fra:** NIKU v/malerikonservator/seniorforsker Jon Brønne  
**Emne:** B.f.213. Kvinnherad. Baroniet Rosendal. Rom 213. Den Røde Sal.  
Farge- og bygningsarkeologiske undersøkelser og anbefalte tiltak

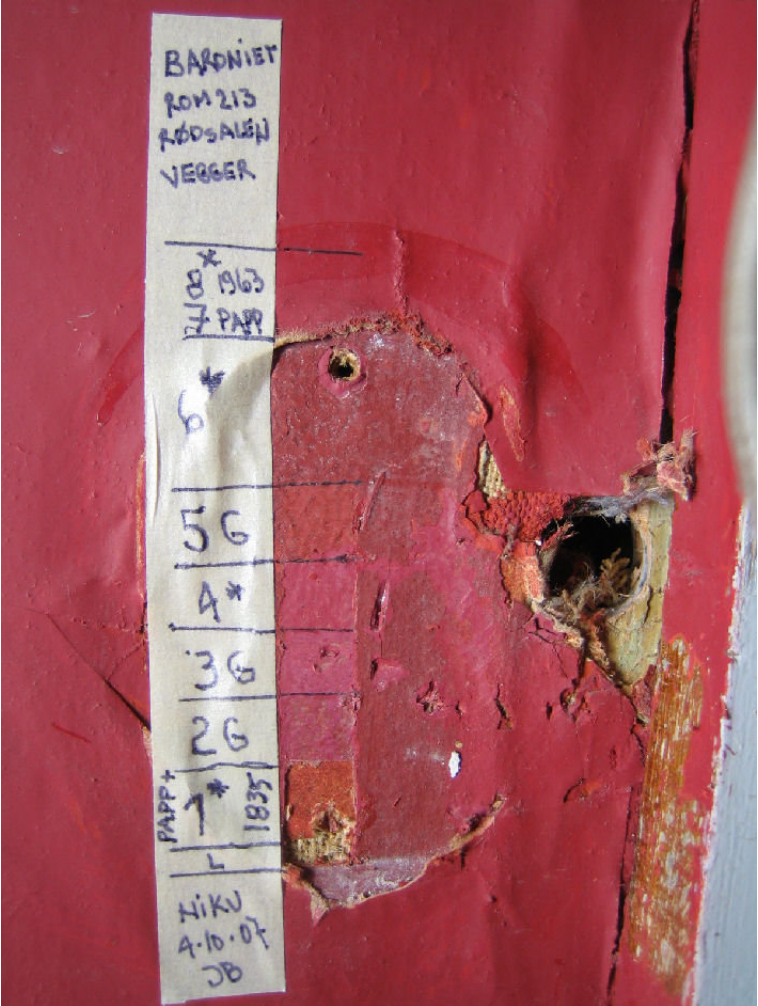
<p><b>Vegg</b></p>	<p>Panelt. Grunnet med grå. 2000-N Trukket med linlerret og papp og malt kongerød med mager linoljemaling. Mellom 4040-Y80R og 4050-Y80R</p>

<p>Lagvis avdekning av lagene på vegg. Det er bevart rester av veggtrekket fra 1835 enkelte steder i rommet. Her bak en stikkontakt.</p>

<b>Brannmur</b>	Sprekker og riss i veggpappen utbedres ved å lime tynt papir over sprekkene. Kantene på papiret rives etter at limet er tørket og slipes ned slik at det ikke er kanter mellom de pålimte lappene og veggtrekket. Lappene flekkgrunnes. For å klare å rekonstruere den	<p>Grunning: Alkydmaling</p> <p>Sluttstrøk: Linoljemaling.</p>	<p>Grunning: NCS S 2040-Y20R. Glans ca. 15.</p> <p>Sluttstrøk: NCS S 4050-Y80R Glans ca. 15-20.</p>

<p>opprinnelige fargen, må veggene først grunnes med en gul oker bunnfarge. Ettersom det ikke males på et opprinnelig veggtrekk, kan det benyttes en alkydbasert maling.</p> <p>Deretter males veggene røde.</p> <p>Malingene kan påføres tynt med fineste rulltype, men må deretter fordrives umiddelbart i vertikal retning.</p>		
<b>Brannmurslist</b>	<p>Profilen oljeforgylles med slagmetall som fernisseres etter at forgyllingen er gjennomtørr. Deretter ådres/laseres geriktene. Det ser ut til at det ikke har vært malt årer i illusjonsmalingen, men at den er utført som en ren lasering som følger vedretningen på geriktene.</p>	<p>Linoljebasert maling.</p> <p>Grunning: Hvit.</p> <p>Lasur: Brent sienna, trolig med en meget liten tilsetning av rå umbra. Må utføres med tørrpigment.</p>	Nøttetreslasering/ ådring
<b>Vindu</b>	Males hvit	Linoljebasert maling.	Hvit Glans 25-30
<b>Vinduskarm</b>	Males hvit	Linoljebasert maling.	Hvit Glans 25-30

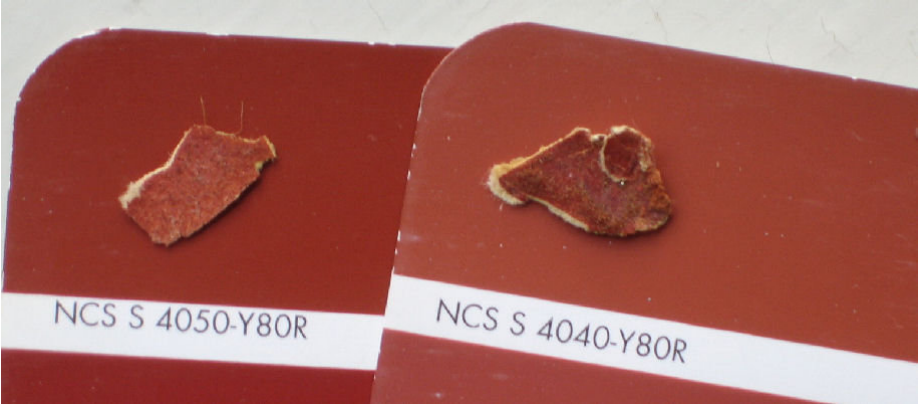
<p>Prøver av veggfargen fra 1835 lagt på to NCS S fargekoder.</p>
<p><b>Brannmur</b></p>	<p>Malt kongerød med mager linoljemaling. Mellom 4040-Y80R og 4050-Y80R</p>

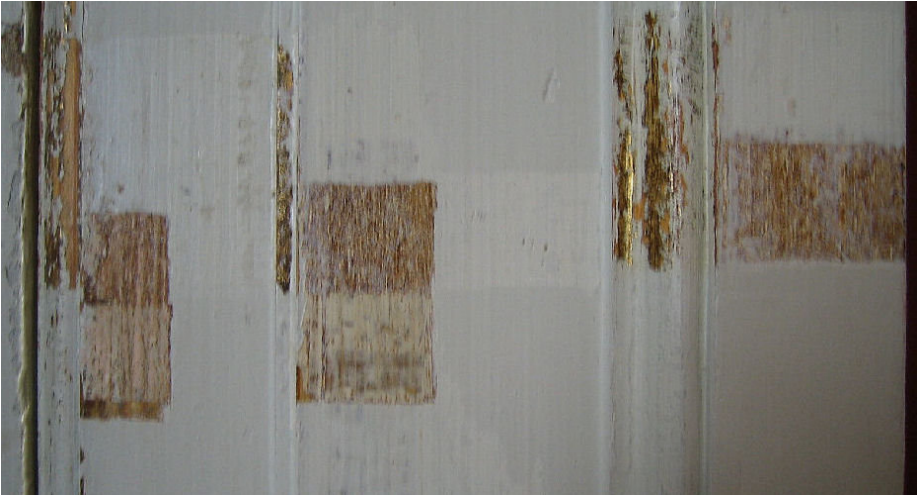
<p>SKISSE DØRGERIKTENE 213/214 OG 213/201. M 1:1.</p> <p>Ådret i nøttetreillusjon med staffering i slagmetall. (Se skisse over)</p>
<b>Fotlist</b>	Ny fotlist. Må undersøkes ytterligere i desember 2009.

<p>DØRGERIKTER 1835-76. RØD MARKERING ER SLAGMETALL.</p>

<b>Dørgerikt</b>	<p>Profilen oljeforgylles med slagmetall som fernisseres etter at forgyllingen er gjennomtørr. Deretter ådres/laseres geriktene.</p> <p>Det ser ut til at det ikke har vært malt årer i illusjonsmalingen, men at den er utført som en ren lasering som følger vedretningen på geriktene.</p>	<p>Linoljebasert maling.</p> <p>Grunning: Hvit.</p> <p>Lasur: Brent sienna, trolig med en meget liten tilsetning av rå umbra. Må utføres med tørrpigment.</p>	<b>Nøttetreslasering/ådring</b>
<b>Fotlist/terskel</b>	Bli undersøkt i desember 2009.		
<b>Gulv</b>	<p>Renses fullstendig for gammel boning og olje. Dette gjøres trolig best ved først å benytte et middel for fjerning av bonevoks, og deretter vaske med soda eller såpesponsopløsning. Det må ikke brukes mye vann, men likevel må etterskyllingen gjøres ordentlig.</p> <p>Etter rensing må kvalitet og utseende vurderes for å ta avgjørelse om gulvet skal oljes eller forbli ubehandlet.</p> <p>NIKU tilrår ikke ny boning idet det krever ettersyn og boning flere ganger i uka i høysesongen hvis gulvet skal holdes noenlunde presentabelt.</p>

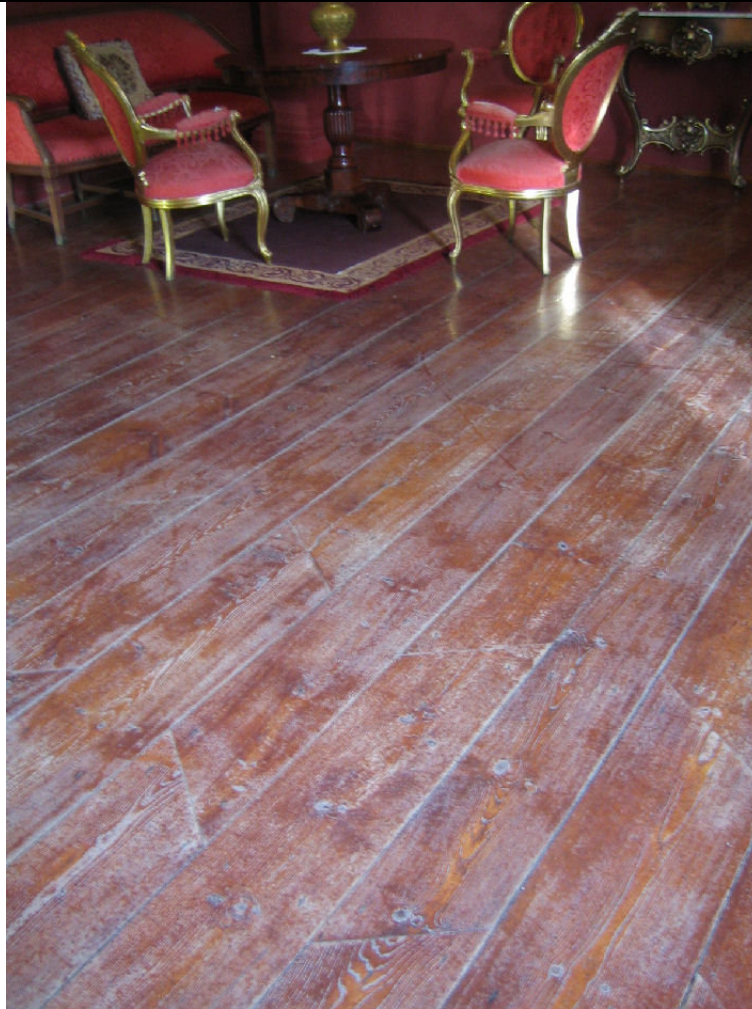
Det er ikke funnet spor etter maling på gulvet. Gulvet har trolig opprinnelig stått ubehandlet eller vært oljet eller bonet.
