RENSING AV LISTEVERK FRA ROM 206, BIBLIOTHEKET

B.f. 253. Baroniet Rosendal, Hordaland

Tittel RENSING AV LISTEVERK FRA Rom 206, BIBLIOTHEKET B.f. 253. Baroniet Rosendal, Hordaland	Rapporttype/nummer NIKU Oppdragsrapport 104/2012	Publiseringsdato 10.07.2012
	Prosjektnummer 15620760-2	Oppdragstidspunkt Mars/april 2012
	Forsidebilde Under rensing av et stussbrett i mars 2012. Fotograf: NIKU v/Susanne Kaun	
Forfatter(e) Kaun, Susanne;Berg, Dagheid	Sider 16	Tilgjengelighet Begrenset
	Avdeling Konservering

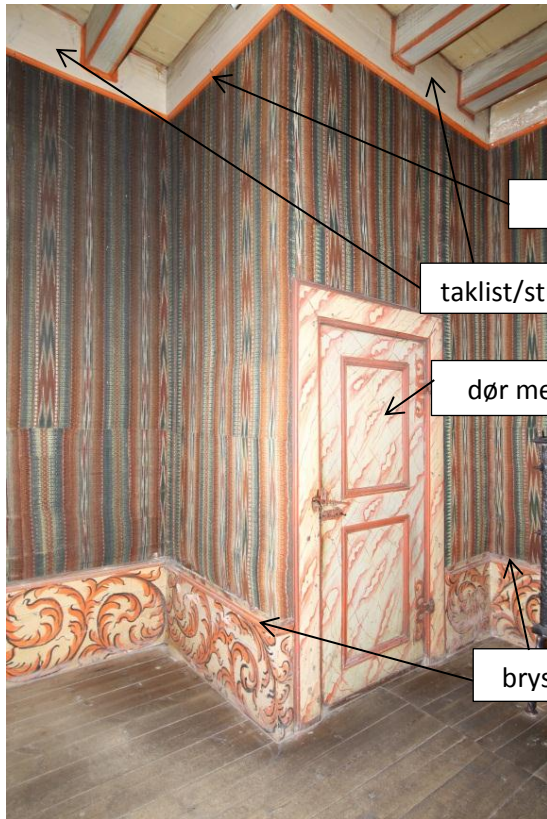
Figur 2: Rom 206, biblioteket i oktober 2011, før listverket ble demontert. Bilde viser det sør-østre hjørnet med døren til lokum.

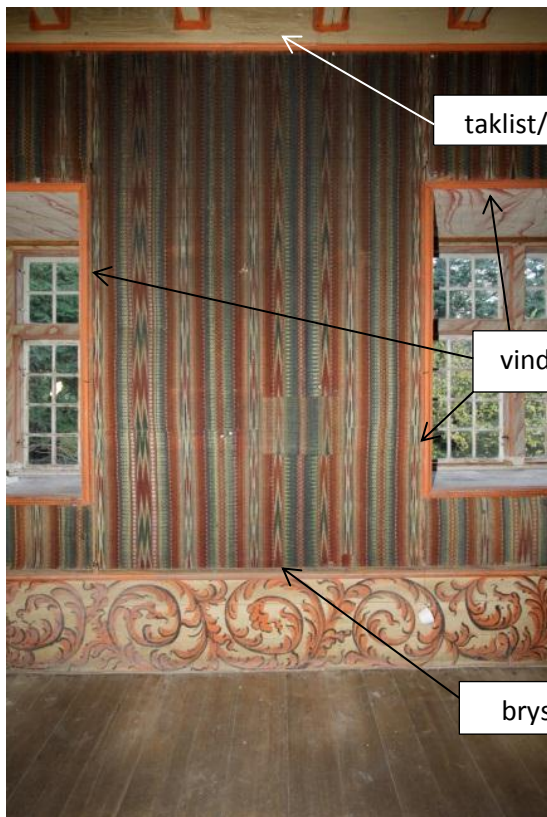
Figur 4: Rom 206, biblioteket i oktober 2011, før listverket ble demontert. Bilde viser østveggen mellom de to vinduene.

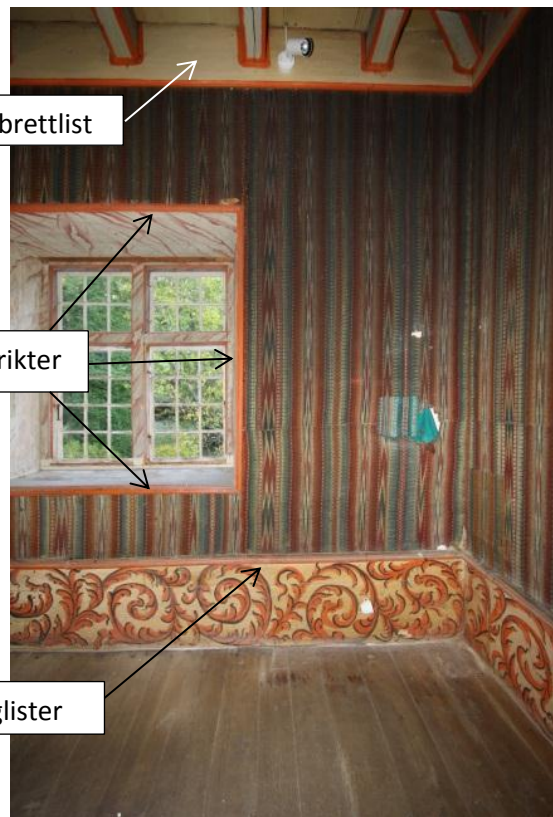
Figur 5: Rom 206, biblioteket i oktober 2011, før listverket ble demontert. Bilde viser den søndre delen av østveggen.

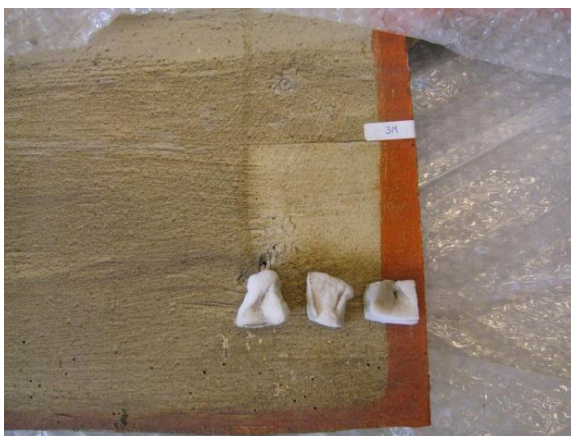
Figur 6: Rensetest med lett fuktet melamin-rencesvamp. Svampen tar en god del av overflatesmussen uten å skade maling.

Rensemiddel	Blandingsforhold	Metode	Renseeffekt	Påvirkning maling
Vann/etanol/salmiak med pH10 ¹	1:1:1 (blanding hadde pH 9)	Det ble forsiktig rullet over overflaten med bomullsdotter på trepinner.	Bra	Skader maling
Melamin-rencesvamp (3M-Scotch Brite™ Flekkfjerner)	Fuktet med vann	Det ble forsiktig vasket langs overflaten.	Tar grov overflate-smuss	Tar noe rødt pigment, dersom det gnis for mye
Triammonium-citrat	3 % løsnig i vann	Det ble forsiktig rullet over overflaten med bomullsdotter på trepinner.	Bra	Lite skader på maling.
Neutral rensigel Pemulen®	Ca. 5 ml trietanolamin ble tilført i 100 ml deionisert vann, til pH ble rundt 8,5. 1 gram Pemulen® TR2 ble rørt inn til løsningen ble en transparent og klumpfri gel.	Et tynt lag rensigel ble smurt ut på overflaten med en korthåret pensel. Gelen ble liggende noen minutter. Deretter ble den fjernet med bomull og/eller svamp, og etterrenset med deionisert vann.	Veldig bra og effektiv.	Tar litt rødt pigment. Skader malingen hvis den blir liggende for lenge.

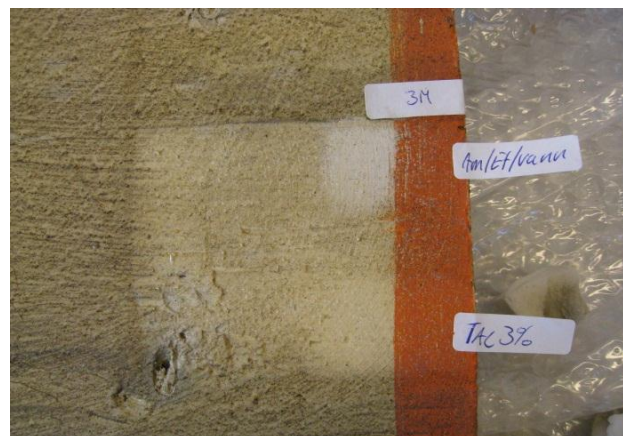
Figur 7: Rensetest med salmiakk/etanol/vann-blanding (øverst i bilde) og rensetest med triammoniumcitrat (nederst i bilde). Rensetestene ble utført på et område som ble rensset med fuktet melamin-rencesvamp (se bilde til venstre).

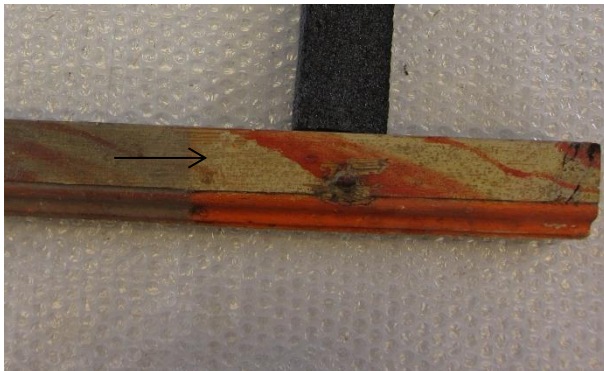
Figur 8: Brystninglist under rensingen. Pilene viser et område som er renset med rensigel (Pemulen®) og melamin-rensesvamp.

De fleste listene ble renset med pH-neutral rensigel Pemulen®. Rensigelen ble påført overflaten med bred pensel i et jevnt, tynt lag. Deretter lot man den virke i ½ til 1 min, for så å fjerne den med bomull. Dette ble gjentatt en gang til hvis man ikke fikk av nok smuss første gang. Deretter gikk man over overflaten en gang til med en bit lett fuktet melamin-rensesvamp. Dette fjernet de siste restene av gelen og smuss. Til slutt renset man overflaten med en bomulldott dyppet i deionisert vann. Brannmurlistene var malt med limfarge og var ytterst sensitive for fukt. Derfor ble disse renset tørr med rensesvamper.

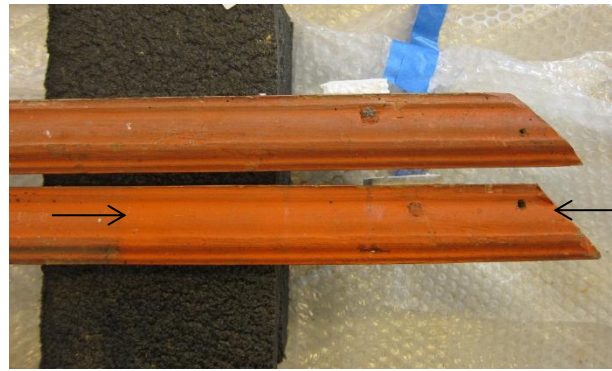
Figur 9: Vindusgeriktene under rensingen. Pilene viser et område som er renset med rensigel (Pemulen®) og melamin-rensesvamp.

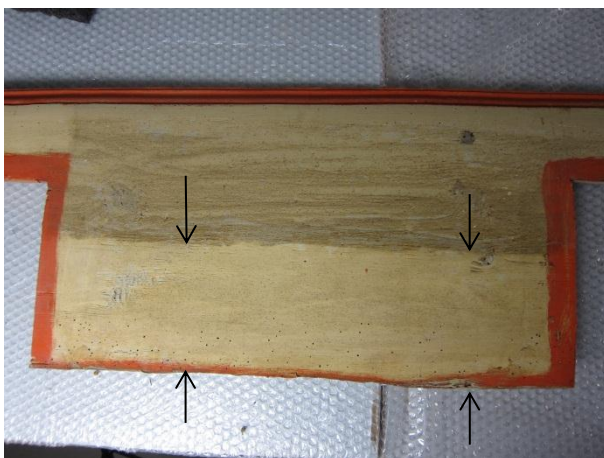
Figur 10: Taklist (stussbrettlist) under rensing. Pilene viser et område som er renset med rensigel (Pemulen®) og melamin-rensesvamp.

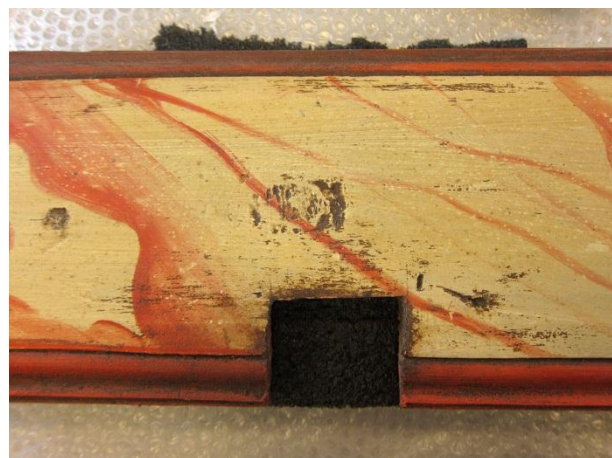
Dørgeriktene og den ene døren som tidligere hadde vært overmalt med brun maling, hadde rester av brunmaling i form av små brune flekker i fordypninger. Mange av disse ble fjernet mekanisk ved hjelp av skalpell. Noen av flekkene lå i fordypninger i forbindelse med kvisthull og skader i treverket, og ville kreve uforholdsmessig mye tid å skrape bort, de ble derfor ikke fjernet.

Figur 11: Dørgerikt. Etter rensing. I fordypninger ligger det igjen rester fra en tidligere brun overmaling (se pilene).

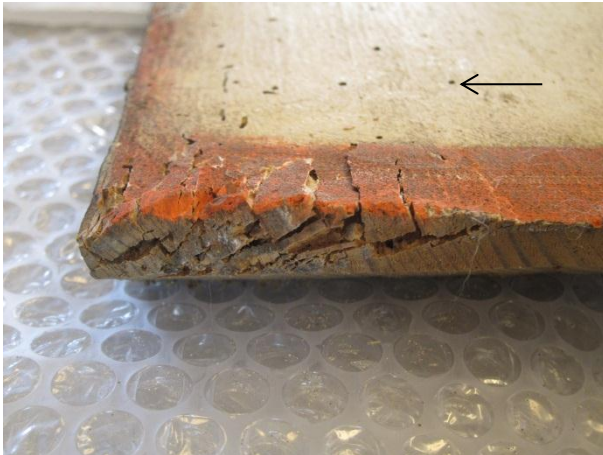
Figur 12: Taklist (stussbrettlist) før behandling. Treverket er skadet og noen trebiter er løse. Legg også merke til utflyningshull etter insektangrep (pil).

Ved utpakking av listverket ble det oppdaget borremel. Med en enkel papirtest kunne det ikke påvises at insektene svermet under arbeidsperioden.² Under arbeidet ble det dessuten funnet et levende insekt, som ble ved sammenligning med Rentokil «Oversikt over skadedyr» identifisert som blågrønn skinkebille. Skinkebiller spiser ikke treverk, men de spiser bl. a. stripete borebiller³ og kan derfor være et tegn på aktivt angrep av treborende insekter.⁴

Noen steder var treverket skadet. På tre taklister og en brystningslist ble løse biter limt fast med snekkerlim (polyvinylacetat-lim). Sprekker på to vindusgerikter ble også limt med snekkerlim.

Larvene til stripete borebiller lever av trevirke, men behøver en relativ luftfuktighet på 65 %, som tilsvarer 15 % fukt i trevirket. De voksne billene flyr fra sent juni til tidlig august.⁵ Faren for spredning av skadelige trespisende insekter til atelierets øvrige gjenstander, ble dermed ansett for å være minimal. Vi valgte derfor i dette tilfelle ikke å behandle listene mot skadedyr.

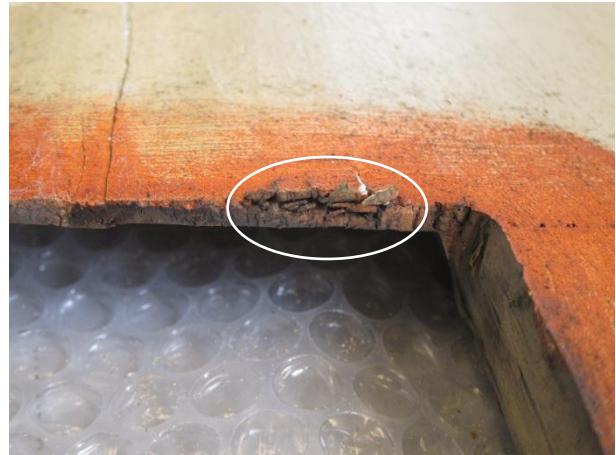
Figur 13: Taklist (stussbrettlist) før behandling. Treverket er skadet og noen trebiter er løse (markering).
