NIKU. Oppdragsrapport. Nr.166/2010

B.f.253. Kvinnherad
Baroniet Rosendal
Rom 115. Anretningen
Farge- og bygningsarkeologiske
undersøkelser og anbefalte tiltak

Dato: 29.11.2010
Til: Baroniet Rosendal
Kopi: Riksantikvaren
Fra: NIKU v/malerikonservator Barbro Wedvik
Emne: B.f.213. Kvinnherad. Baroniet Rosendal. Rom 115. Anretningen.
 Farge- og bygningsarkeologiske undersøkelser og anbefalte tiltak.

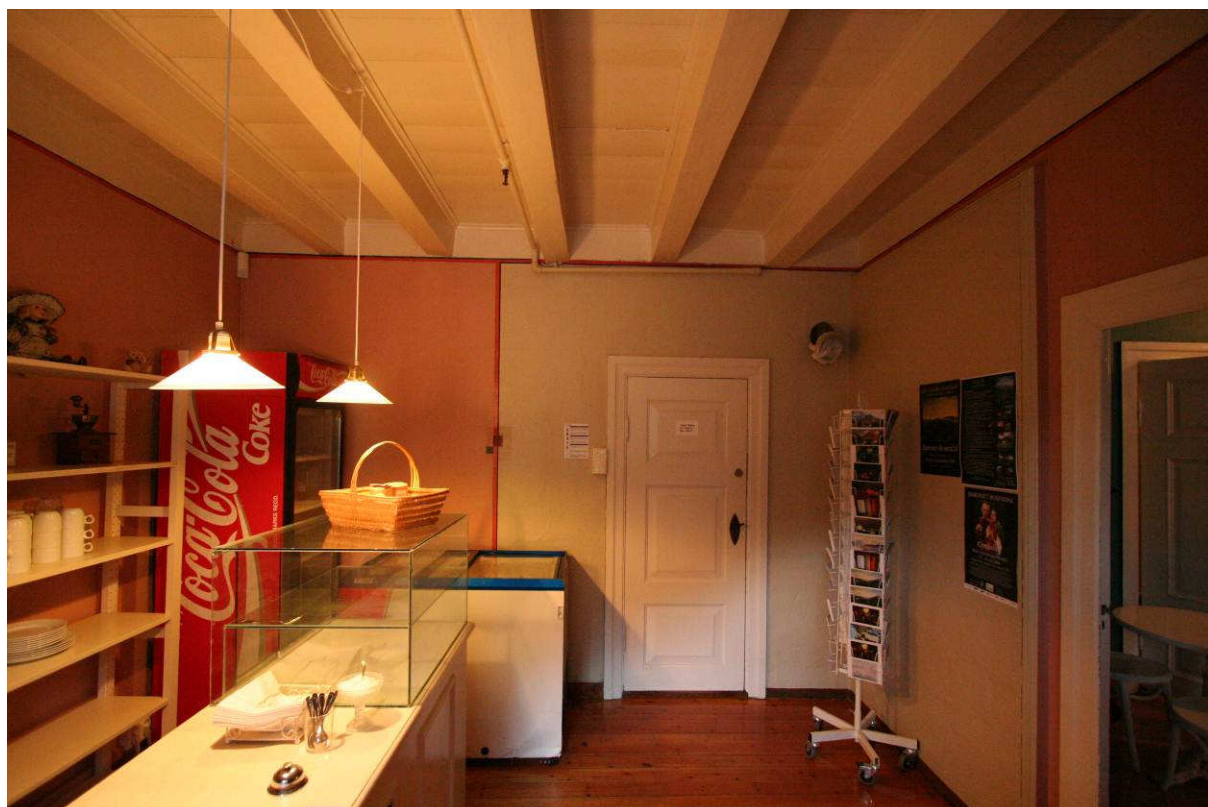
Figur 1. Baroniet Rosendal. Anretningen sett mot nord. Foto. JBr. 2009.

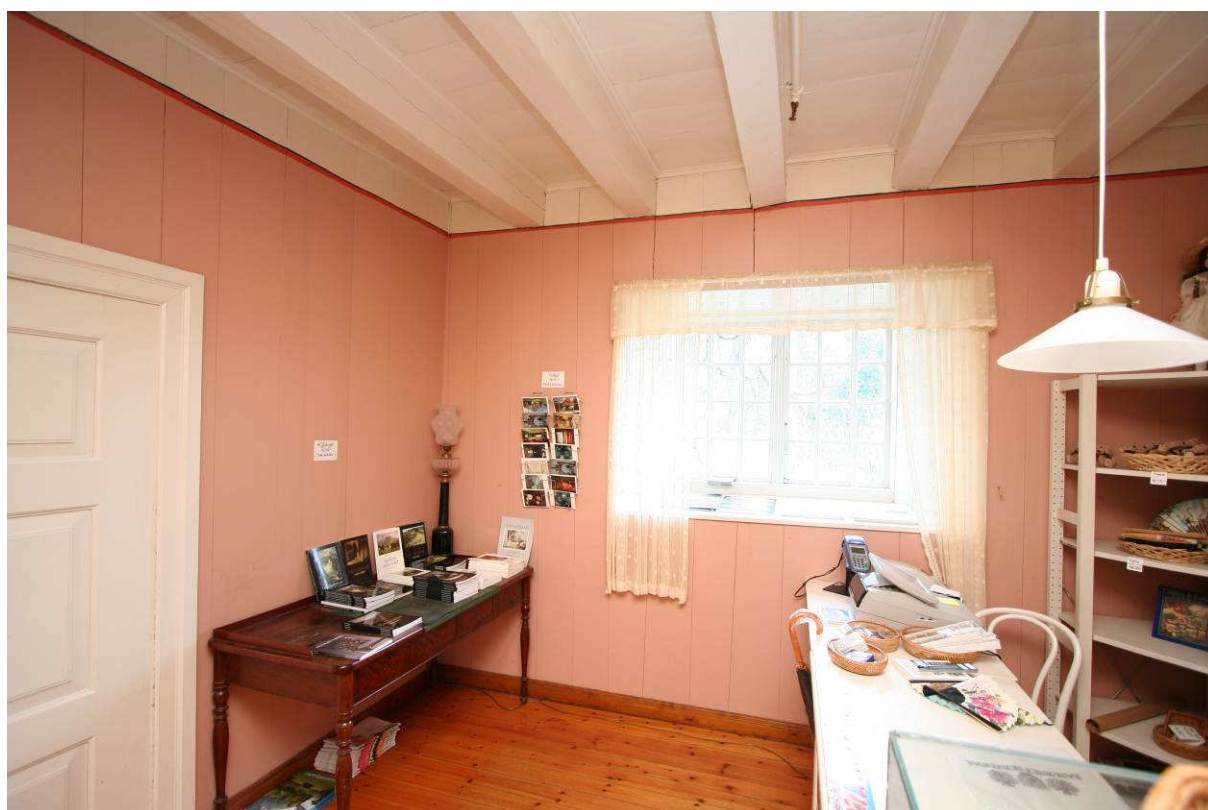
Figur 2. Baroniet Rosendal. Anretningen sett mot sør. Foto. JBr. 2009.

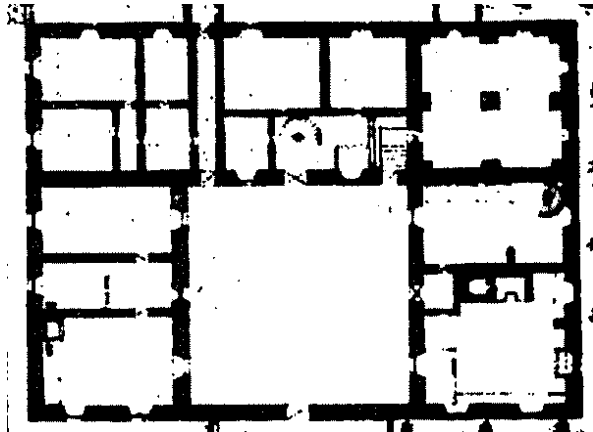
Figur 3. Baroniet Rosendal. Segelches plantegning 1786. Riksantikvarens arkiv.

På Segelches tegning er rom 115 og vestre del av rom 110, til veggen mot Stengangen, ett stort rom. Basert på et utdrag fra en besiktigelse på slutten av 1700-tallet¹ mener Stephan Tschudi-Madsen det kan se ut til at snekkerrom og melkekammer evt. kledekammer befant seg i området der rom 115 og vestre del av rom 110 er i dag.

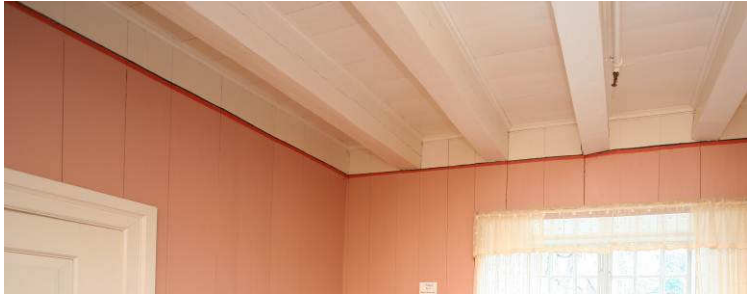
Periode	3 og 4 1836/ 1902
Tak

<p>Trolig åpent med synlige takbord og bjelkelag. Uvisst om taket var malt, vi har ikke funnet malinglag bevart fra disse periodene.</p>
Bjelker	Uvisst om bjelkene var malt, vi har ikke funnet malingslag bevart fra disse periodene.
Stussbrett	Malt varm hvit med oljefarge
Malt stussbrettlist

Stussbrettlist	Alle overflater skrapes og rengjøres forsiktig. Males som del av vegg, grønn	Linoljemaling	6010-G30Y
Vegg	<p>Murvegg: Sprekker og riss i murveggen utbedres ved å lime tynt papir over sprekkene. Papiret skal være større enn skadene og limet skal ikke påføres helt ut til kanten av papiret. Kantene på papiret rives etter at limet er tørket og slipes ned slik at det ikke er markerte kanter mellom de pålimte lappene og veggtrekket. Lappene flekkgrunnes. For å klare å rekonstruere den opprinnelige fargen, må veggene først grunnes med en lysere og gråere bunnfarge. Ettersom det ikke males på et opprinnelig overflate på murveggen, kan det benyttes en alkydbasert maling.</p> <p>Panelvegg: Alle overflater skrapes og rengjøres forsiktig.</p> <p>Deretter males vegg grønn</p>	<p>Grunning: Alkydmaling</p> <p>Sluttstrøk: Linoljemaling.</p>	6010-G30Y Glans. Ca 20
Brannmur	<p>Brannmuren beholder den utstrekningen den har i dag.</p> <p>Sprekker og riss i brannmuren utbedres ved å lime tynt papir over sprekkene. Papiret skal være større enn skadene og limet skal ikke påføres helt ut til kanten av papiret. Kantene på papiret rives etter at limet er tørket og slipes ned slik at det ikke er markerte kanter mellom de pålimte lappene og veggtrekket. Lappene flekkgrunnes. Brannmuren males hvit. Malingene kan påføres tynt med fineste rulltype, men må deretter fordrives umiddelbart i vertikal</p>	Linoljemaling	6010-G30Y Glans: ca 20

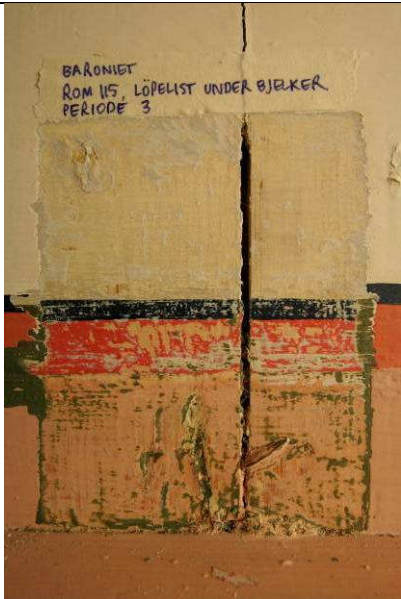
<p>Mønjerød og blå dekorstripe. Stripene fra periode 3 er enten blitt beholdt i periode 4, eller malt over med veggfarge / brannmurfarge. Utstrekningen av stripedekor i periode 4 bør undersøkes videre.</p>

NIKU anbefaler å restaurere rommet i henhold til funnene fra periode 3 eller 4, som er forholdsvis like, eller til periode 5. Undersøkelsen viste at en tilbakeføring til disse tre periodene er mulige. En tilbakeføring til periode 4 vil kreve noe mer undersøkelse, fordi vi ikke har en full forståelse av hva som skjer med dekorstripene i denne perioden.

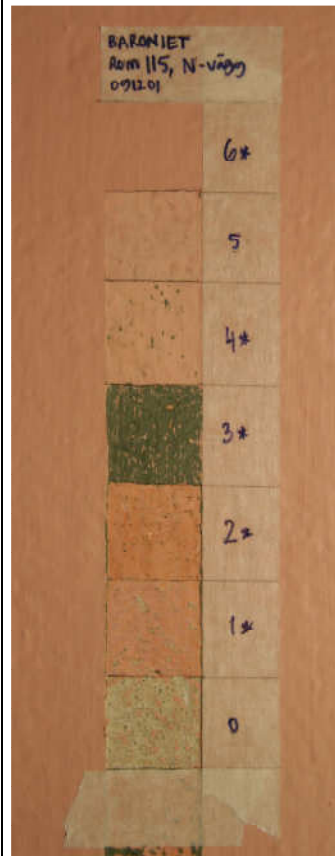
Nord- og vestvegg er pusset, sør- og østvegg er stående panel. Malt rosa med oljefarge. Se lag 1 og 2 i bildet til venstre: rosa malinglag eksponert i den lagvise avdekkingen av malinglag på nordvegg.

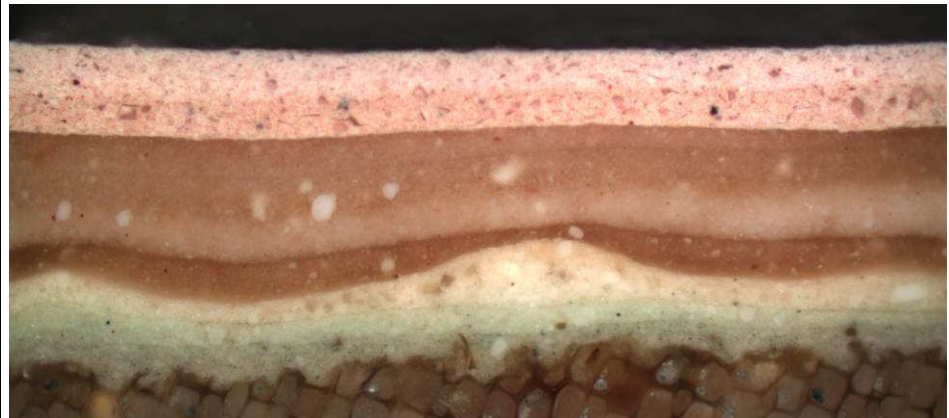
Fargesnitt fra panel under vindu på s-vegg.

Over ser vi flere oppmalinger med rosa. Det er de mørkeste rosa malingslagene som er fra 1836/1902. Det kan se ut til at rosa veggfargen er blitt stedvis oppmalt i periode 4, men at de fleste dekorstripene er blitt beholdt fra periode 3.

De to grønne lagene nederst er antagelig veggfarger fra 1700-tallet. Det olivengrønne malinglaget fra ca 1927 savnes i snittet. Kanskje har det stått veggfast inventar foran? På avdekkingen av den malte stussbrettlisten under bjelkene på østvegg, se foto forrige side, ser man rester av den olivengrønne malingen.

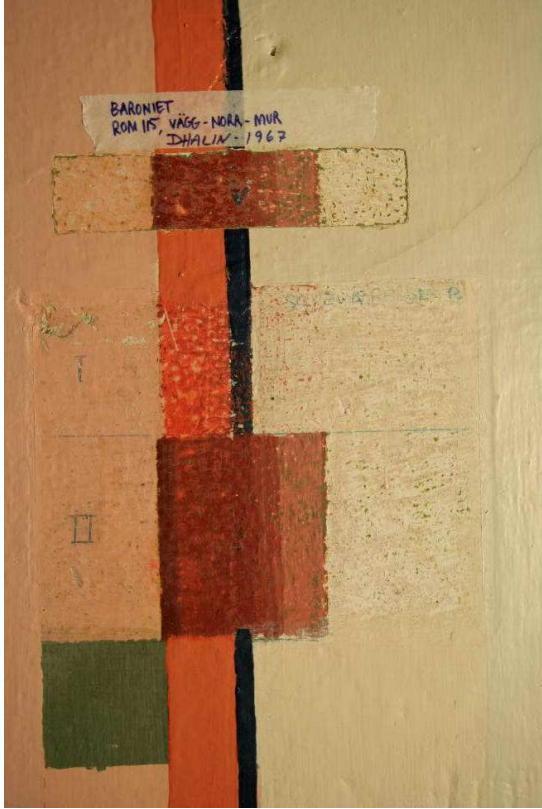
<p>Brannmurlist på nordvegg er i periode 4 malt i tre toner engelsk rød. Det er uklart hvordan brannmuren ble avgrenset på østvegg i periode 4.</p>

retning.		
Malt brannmurslist på nordvegg	Finne utstrekning til brannmuren på nordvegg. Alle overflater skrapes og rengjøres forsiktig. Males lys grå	Linoljemaling	2000-N Glans:ca 25-30
Vindu	Alle overflater skrapes og rengjøres forsiktig. Males hvit.	Linoljemaling	1000-N Glans: ca 25-30
Vinduskarm	Alle overflater skrapes og rengjøres forsiktig. Males hvit.	Linoljemaling	1000-N Glans: ca 25-30
Vindusgerikt	Alle overflater skrapes og rengjøres forsiktig. Males hvit.	Linoljemaling	1000-N Glans: ca 25-30
Dører	Alle overflater skrapes og rengjøres forsiktig. Males hvit.	Linoljemaling	1000-N Glans: ca 25-30
Dørgerikt	Alle overflater skrapes og rengjøres forsiktig. Males hvit.	Linoljemaling	1000-N Glans: ca 25-30
Fotlist	Dagens fotlist beholdes og males mørk oker som gulv. Alle overflater skrapes og rengjøres forsiktig.	Linoljemaling? Alkyd?	8010-Y70R Glans som i produktet
Gulv	Gulvbordene renses for boning/polish og lakken mattslipes grundig og rengjøres. Gulvet grunnes med oljebasert heftgrunn i samme farge som sluttstrøkene og males to tynne strøk med Jotun Oxan gulvmaling for tre. Mørk oker	Jotun Oxan gulvmaling for tre.	8010-Y70R Glans som i produktet

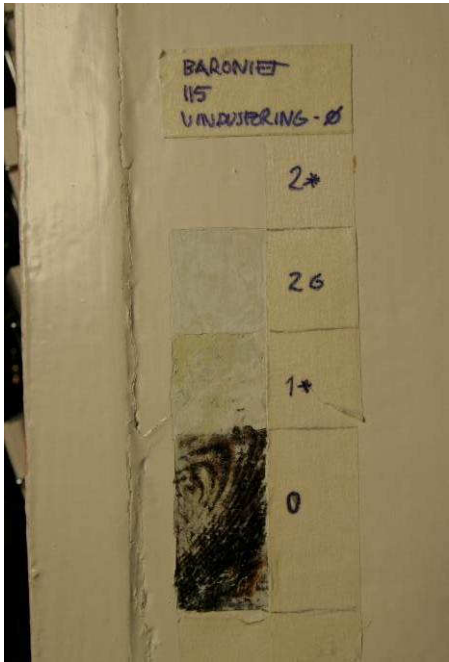
Brannmurlist østvegg	Usikker datering, kan være nyere. Ikke undersøkt.
Vindu	Første funne malingslag er trolig fra 1830-tallet. Karm og midtpost kan være eldre. Malt varm hvit med oljebasert maling.
Vinduskarm	Første funne malingslag trolig fra 1830-tallet. Karm og midtpost kan være eldre. Malt varm hvit med oljebasert maling.
Vindusforing

<p>Første funne malingslag trolig fra 1820/30-tallet. Karm og midtpost kan være eldre. Malt varm hvit med oljebasert maling.</p>
Vindusgerikt	Vinduet har kun malt gerikt. Malt varm hvit med oljebasert maling.
Dør 115/114 Dør 115/110

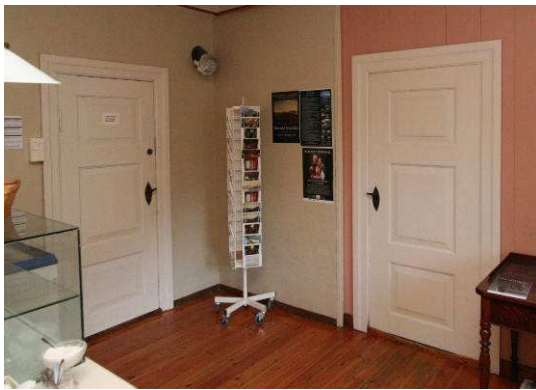
<p>Begge dørene er antagelig fra 1820/30-tallet, og ser ut til å stå der de opprinnelig ble plassert. Vi vet ikke med sikkerhet at døren 115/110 kom samtidig med lettveggen, slik at det var gjennomgang fra Soverommet som senere ble Anretningen, til Hagestuen, men ut fra antall og type malingslag ser det slik ut, og dørens utforming tyder på at den er fra første halvdel av 1800-tallet.</p> <p>Malt varm hvite med oljebasert maling.</p>

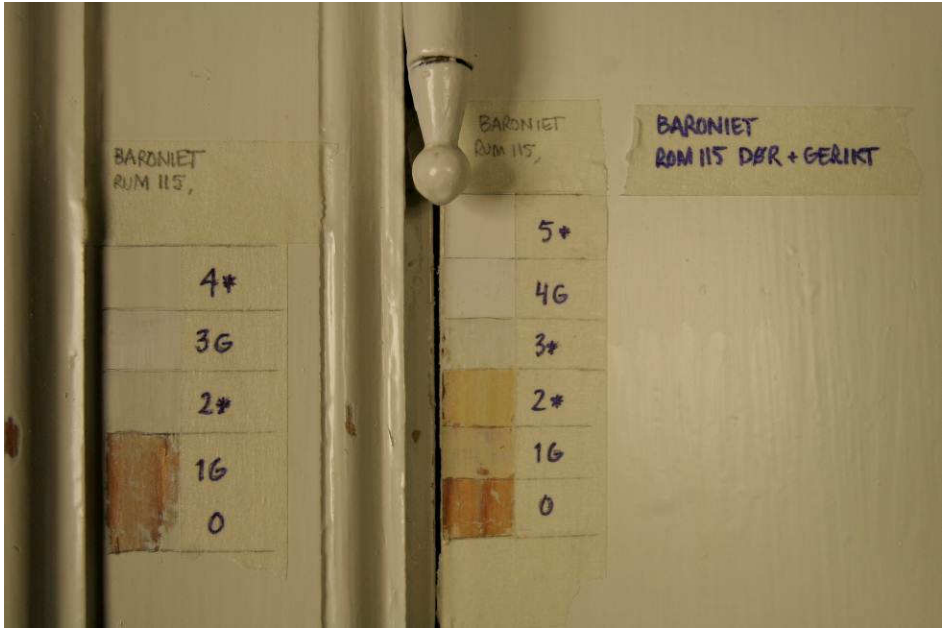
<p>Lagvis avdekking av malinglag på dør 115/114, n-vegg. På ramtreet, avdekkingen til høyre, ser vi opprinnelig overflate fra periode 3 og 4 på lag 2.</p>
Dørgerikt	<p>Dørene har sine opprinnelige dørgerikter. Malt varm hvite med oljebasert maling.</p> <p>Bildet over, venstre side, viser lagvis avdekking av malinglag på dørgerikten. Malinglagene fra periode 3 og 4 er antagelig blitt skrapet bort. Jmf gerikt 110/115.</p>
Fotlist

Dører	Alle overflater skrapes og rengjøres forsiktig. Males varm hvit.	Linoljemaling	Rødlig hvit. 1010-Y20R Glans: ca 25-30 Kodes på nytt etter bleking
Dørgerikt	Alle overflater skrapes og rengjøres forsiktig. Males varm hvit.	Linoljemaling	Rødlig hvit. 1010-Y20R Glans: ca 25-30 Kodes på nytt etter bleking
Fotlist	Dagens fotlist fjernes. Alle overflater skrapes og rengjøres forsiktig. Beholde originaldekor dersom dette er mulig.	Linoljemaling? Alkyd?	Hvit 1010-Y20R Blå 3050-R90B
Gulv	Mangler info. Alternativet er å male mellomgrått som i andre rom? Gulvbordene renses for boning/polish og lakken mattslipes grundig og rengjøres. Gulvet grunnes med oljebasert heftgrunn i samme farge som sluttstrøkene og males to tynne strøk med Jotun Oxan gulvmaling for tre.	Jotun Oxan gulvmaling for tre.	Grå. S 3502-Y. Glans: ca. 35-40.

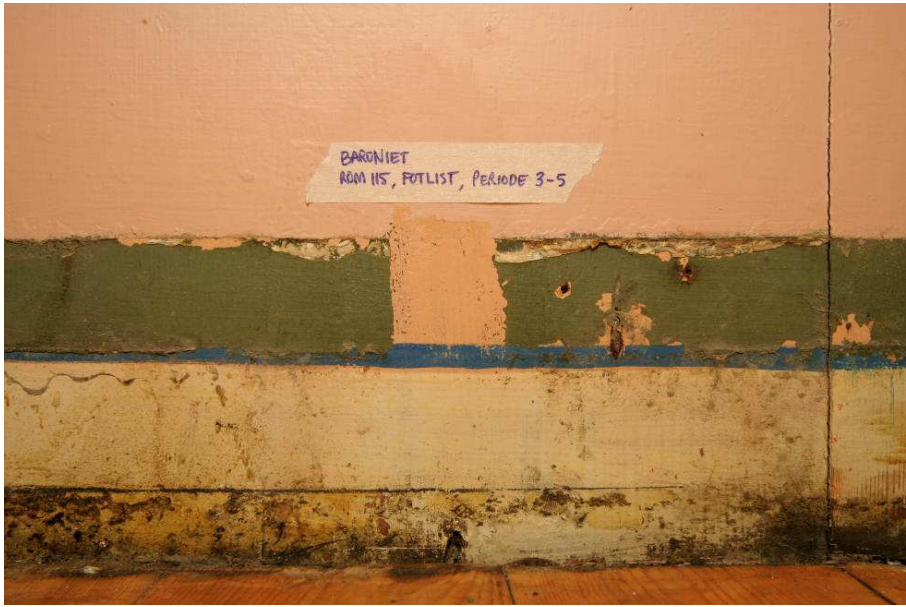
<p>Fotlisten er malt som en illusjon på vegg i hvitt og blått i periode 3 og beholdt slik i periode 4. Det hvite feltet er ca 40 mm høyt med en blå strek på ca 8-10 mm ovenfor. En feielist har avsluttet mot gulvet.</p>
Gulv	<p>Vi kjenner ikke alderen på dagens gulv. Bordene er forholdsvis smale, 95 mm.</p>

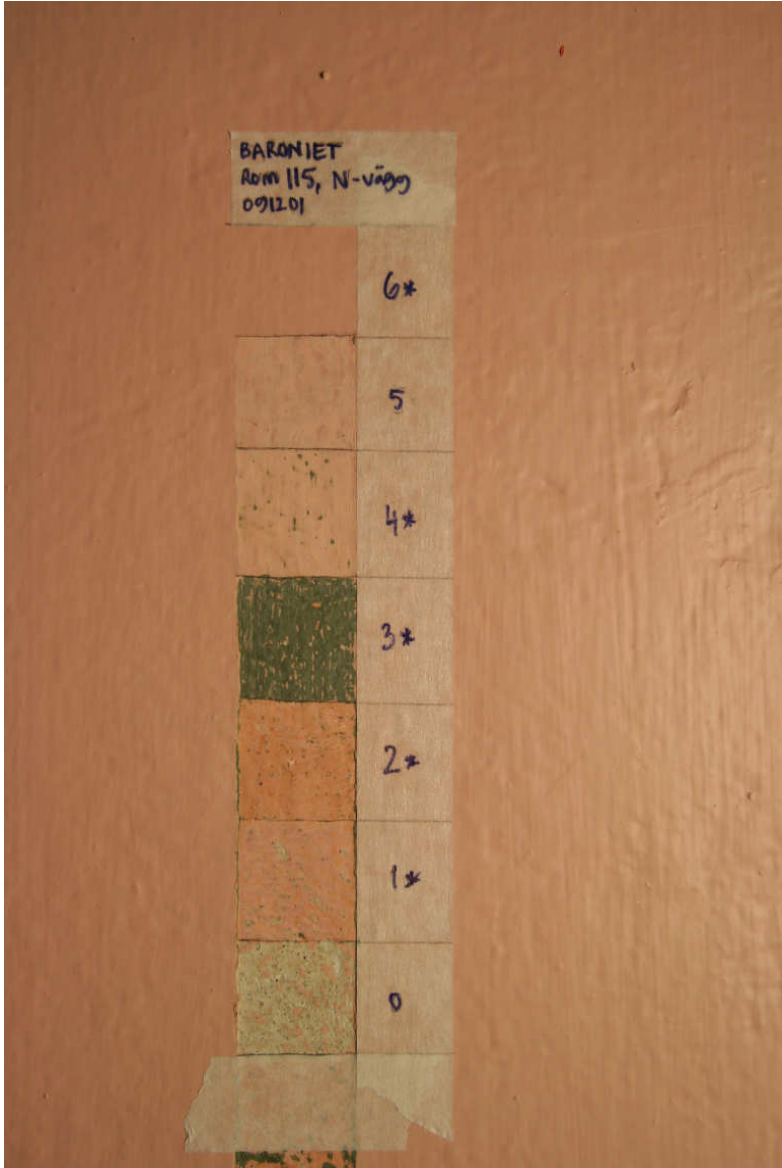
<p>Malt grønn med oljebasert maling, se lag 3 på avdekking ovenfor.</p>

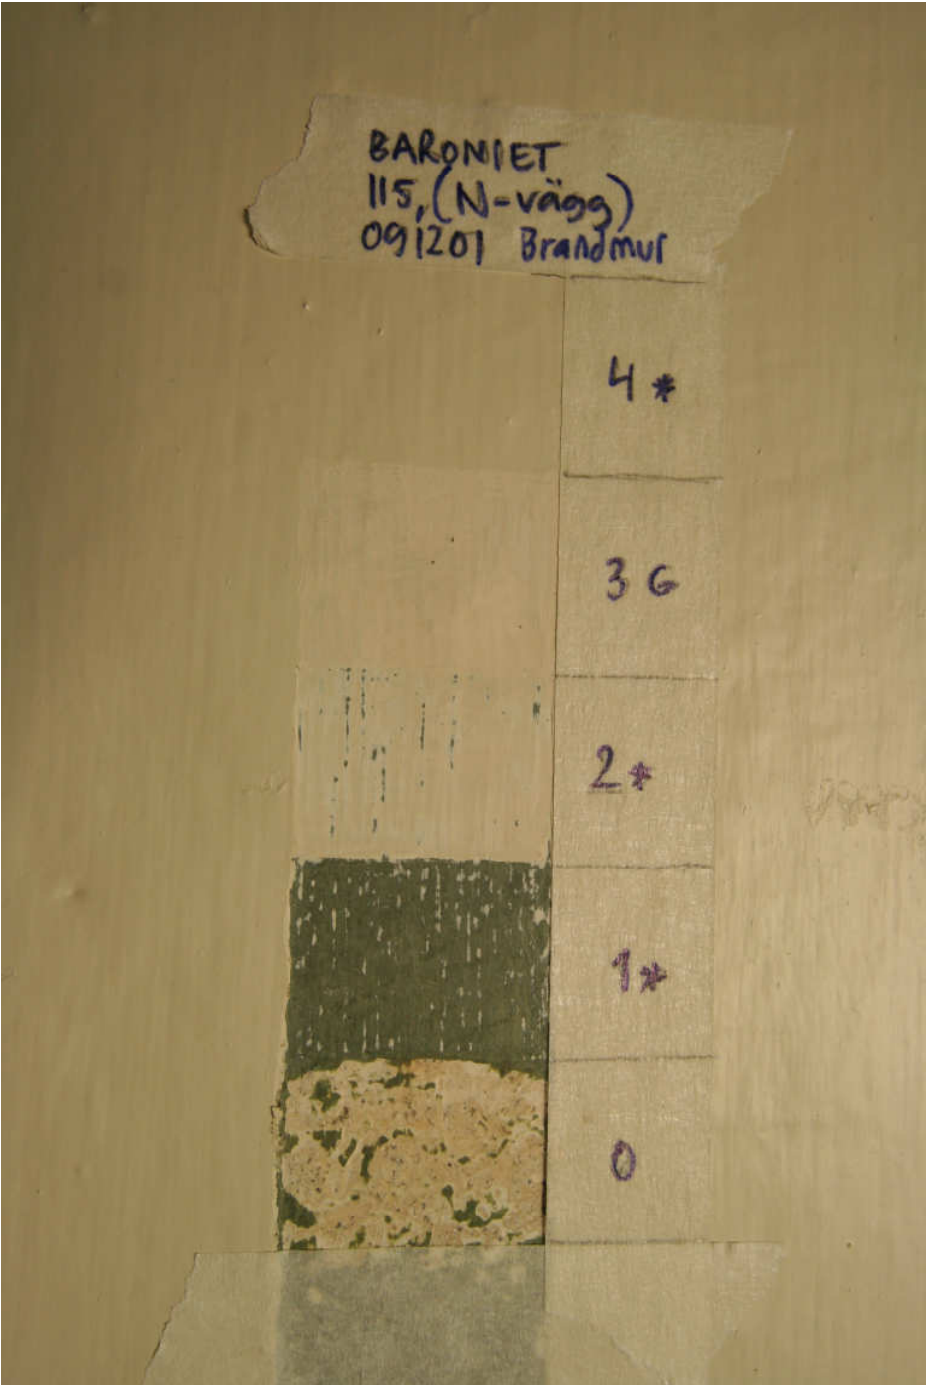
<p>Malt grønn med oljebasert maling, se lag 1 på avdekkingen ovenfor. Har en annen avgrensing enn brannmuren i periode 3 og 4.</p>
<p>Brannmurlist</p>	<p>Malt lys grå med oljebasert maling.</p>
<p>Vindu</p>	<p>Malt gråhvit med oljebasert maling.</p>
<p>Vinduskarm</p>	<p>Malt gråhvit med oljebasert maling.</p>
<p>Vindusforing</p>	<p>Malt gråhvit med oljebasert maling.</p>
<p>Vindusgerikt</p>	<p>Vinduet har kun malt gerikt. Malt gråhvit med oljebasert maling.</p>

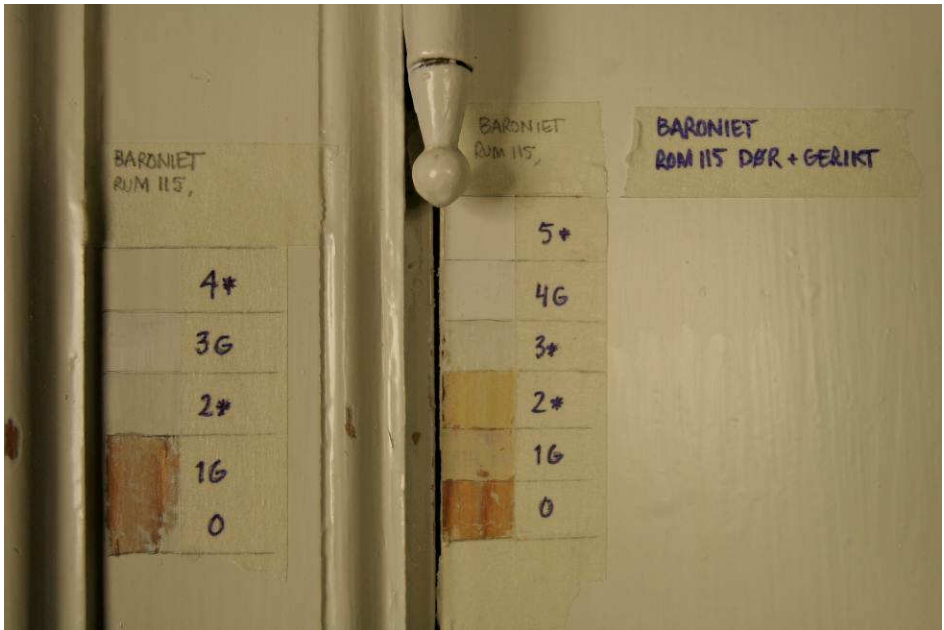
<p>Lagvis avdekking av malinglag på dør 115/114, Nordvegg. På ramtreet, avdekkingen til høyre, ser vi malinglag fra periode 5 på lag 3.</p>
<p>Dørgerikt</p>	<p>Malt gråhvit med oljebasert maling. På avdekkingen til venstre på bildet over ser vi malinglag fra periode 5 på lag 2.</p>
<p>Fotlist</p>

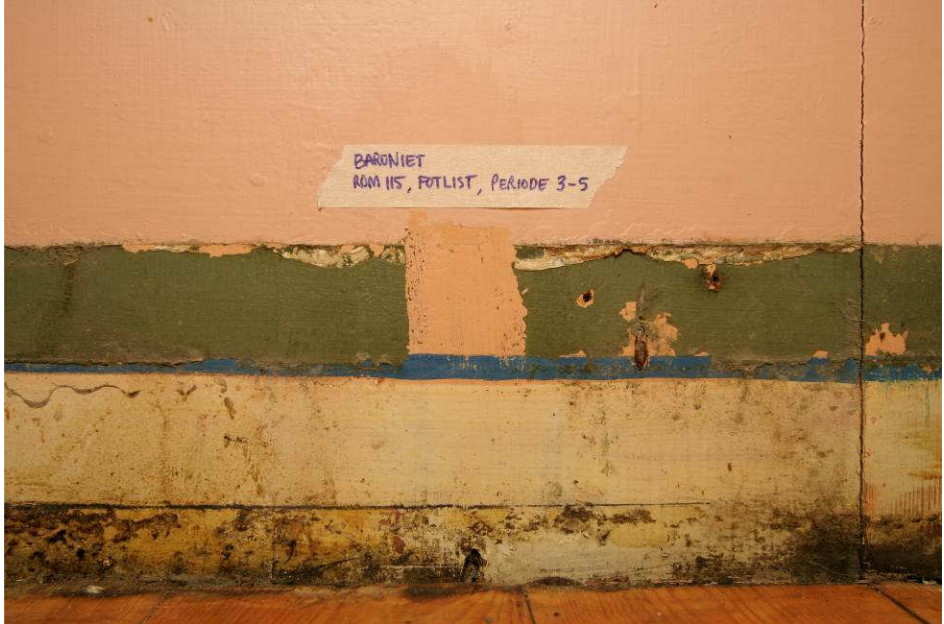
<p>Rommet fikk ny fotlist i periode 5, ca 6,5 cm høy, muligens malt som gulvet. Fotlisten er ikke bevart. Negativt fargespor sees på bildet over, fra gulvet og opp til der grønn veggfarge begynner.</p>
<p>Gulv</p>	<p>Dagens gulv. Malt, mørk oker.</p>
<p>Ovn</p>	<p>I NIKUS rapport fra 1999 omtales en jernovn fra Næs Verk 1795 – 1800. Den er ikke i rommet i dag.</p>
