TILSTANDSREGISTRERING AV KUNST OG INVENTAR I GOL STAVKIRKE

Norsk Folkemuseum, Oslo kommune

Tittel Tilstandsregistrering av kunst og inventar i Gol stavkirke Norsk Folkemuseum, Oslo kommune	Rapporttype/nummer NIKU Oppdragsrapport 104/2013	Publiseringsdato 27.09.2013
	Prosjektnummer 156108113	Oppdragstidspunkt August 2013
	Forsidebilde Limfargedekor fra 1652 i korets apsis. Foto: Iver Schonhowd, Riksantikvaren, 2013	
Forfatter(e) Mille Stein	Sider 11	Tilgjengelighet Åpen
	Avdeling Konservering

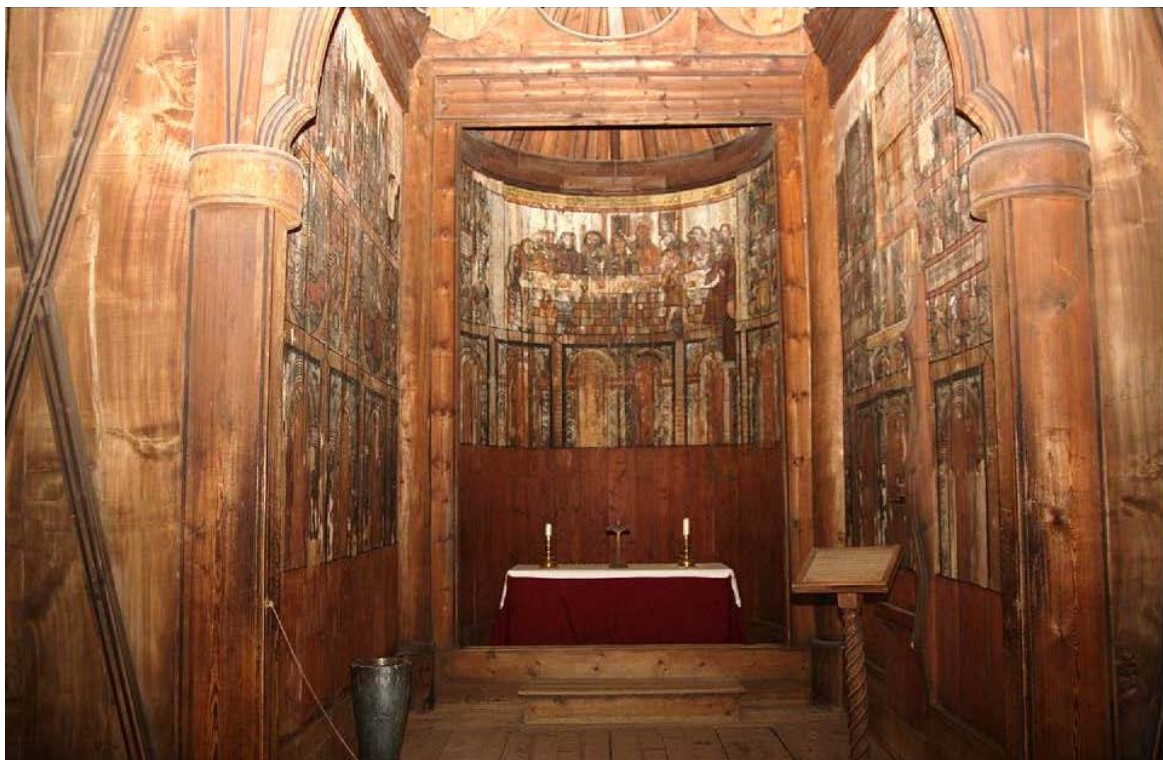
- Limfargedekor på vegger i apsis, kor og staver i skip. Datert i skriftefelt i apsis: 1652.
Behandlingshistorikk: Lokalt konsolidert 1948, retusjert 1982, størlimkonsolidert 1989.²
Tilstand: God stand, en del slitasje, små områder med avskallinger i koret og apsis. En gammel overflatebehandling gjør at dekoren flere steder, og særlig på stavene, har mistet limfargekarakteren. Dekoren på stavene har en del blanching.

Figur 1. Limfargedekor fra 1651 i kor og apsis. Bør kontrolleres jevnlig med hensyn på løs maling. Foto: I. Schonhowd, Riksantikvaren, 2013.

Det anbefales at limfargedekoren, døpefonten og lesepulten tilstandsovervåkes regelmessig av museet.

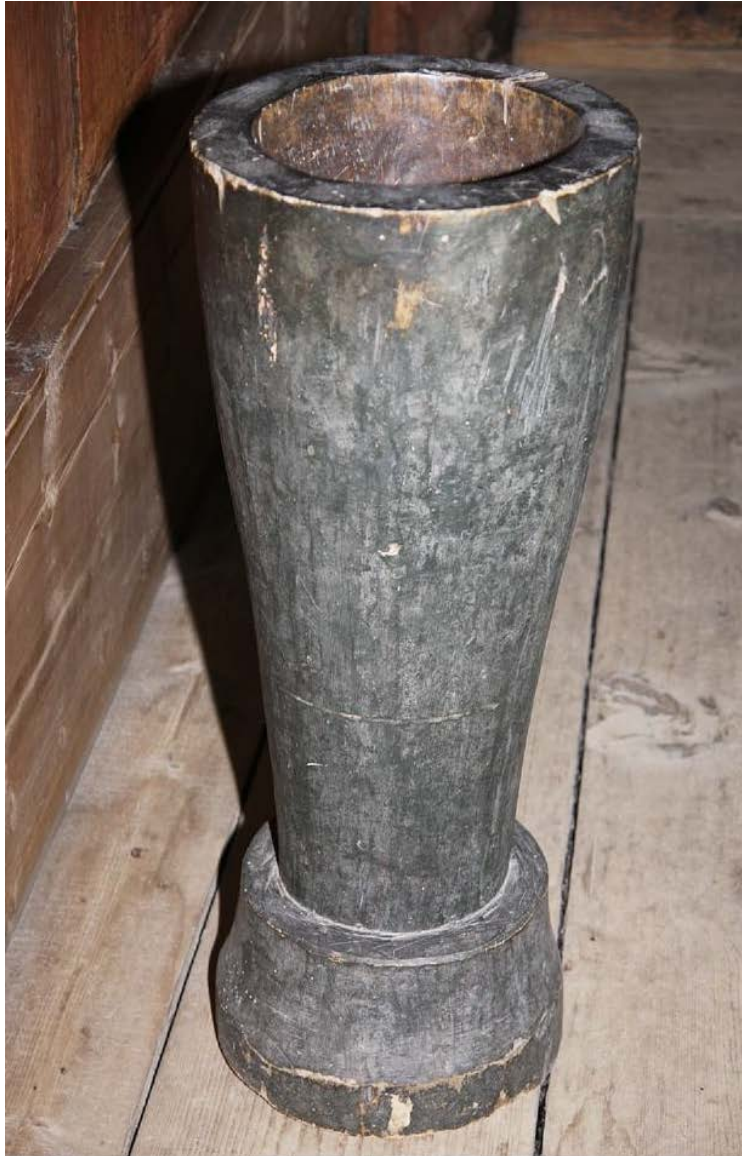
- **Døpefont** (76x30cm). Laget av uthult trestamme. Grønmalt utside, gulmalt inni.
Tilstand: Mye slitasje etter forflytninger. Gamle angrep av treborende insekter i sokkel, blanching, noen avskallinger.

Figur 2. Døpefonten med avskallinger og riper forårsaket av uvøren håndtering og flytting. Foto: I. Schonhowd, Riksantikvaren, 2013.

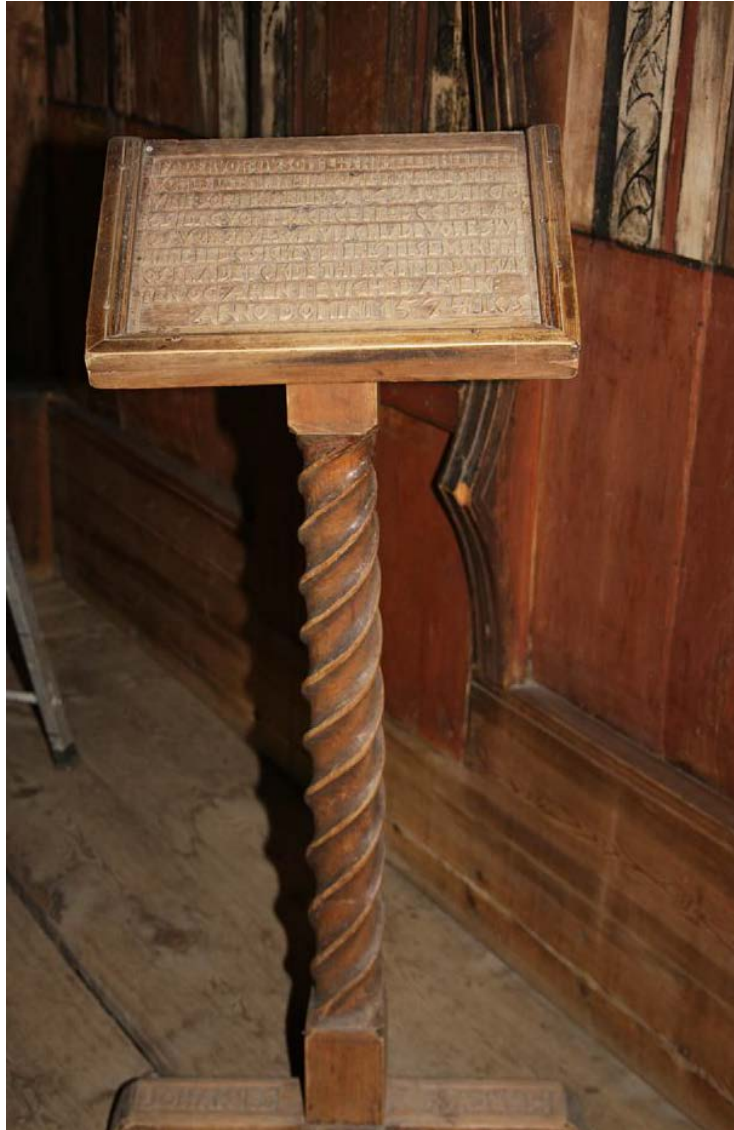
- **Leseput i tre** (130x63x63cm). Opphøyet tekst på lese Brett og fot. Datert 1574.
Tilstand: Små fragmenter av maling. Mangler en list under selve lese brettet.

Figur 3. Leseput fra 1574.

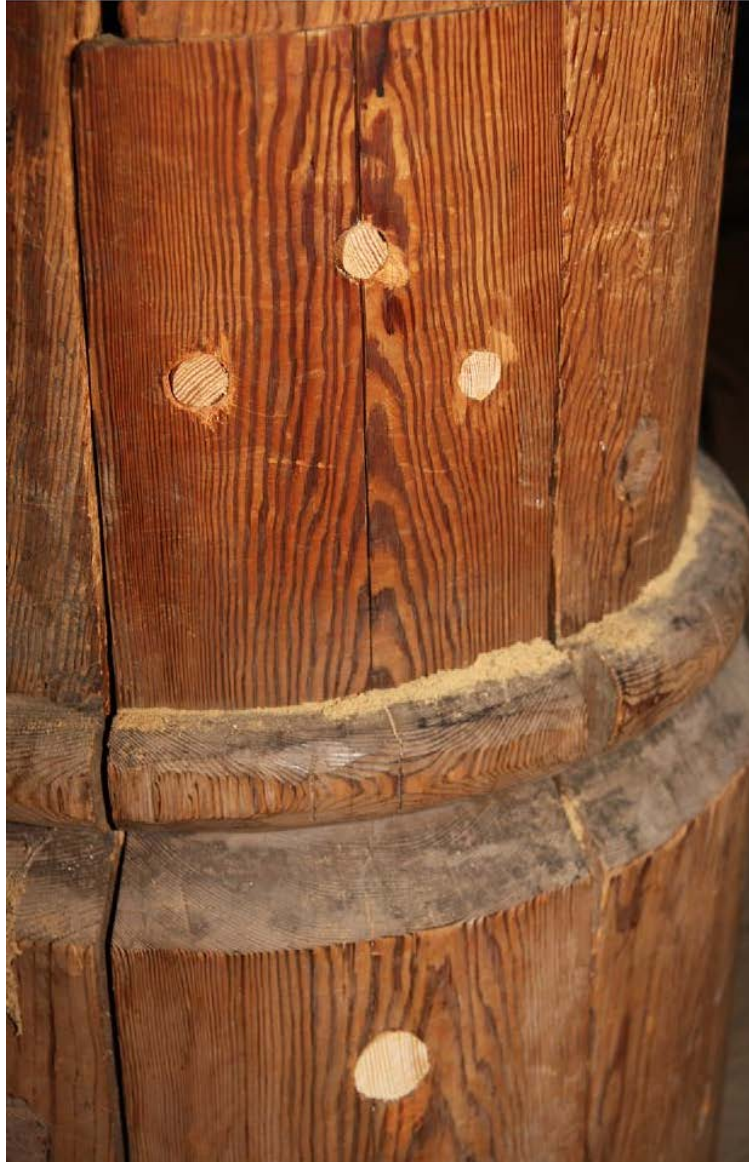
I følge Schonhowd ble kirkebygningen utbedret i 2012 i forbindelse med Riksantikvarens stavkirkeprogram. Blant annet ble skipets midtroms sydvestre hjørnestav reparert/spunset (fig. 4). Ved befaringen (august 2013) ble det observert friskt boremel på gulvet ved staven og på stavens base.

Figur 4. Sydvestre søyle i skipets midtrom er angrepet av treborende insekt. Staven ble spunset i 2012.

I følge Stian Myhren, Norsk Folkemuseum, skal det gjøres tiltak mot angrepet.

I forbindelse med det strategiske forskningsprosjektet (SIS) «*The use of advanced technology in understanding, preservation and management of cultural heritage*» skal NIKU røntgenfotografere nedre del av staven i uke 42 2013.
