# GAMLE HUS DA OG NÅ

**Status for SEFRAK-registrerte bygninger  
Bø kommune  
Telemark fylke 2004**

Kulturminnekompaniet foretok år 2004 på oppdrag fra Riksantikvaren en kontrollregistrering av ca. 3400 bygninger i kommunene Sarpsborg, Holmestrand, Bø og Samnanger

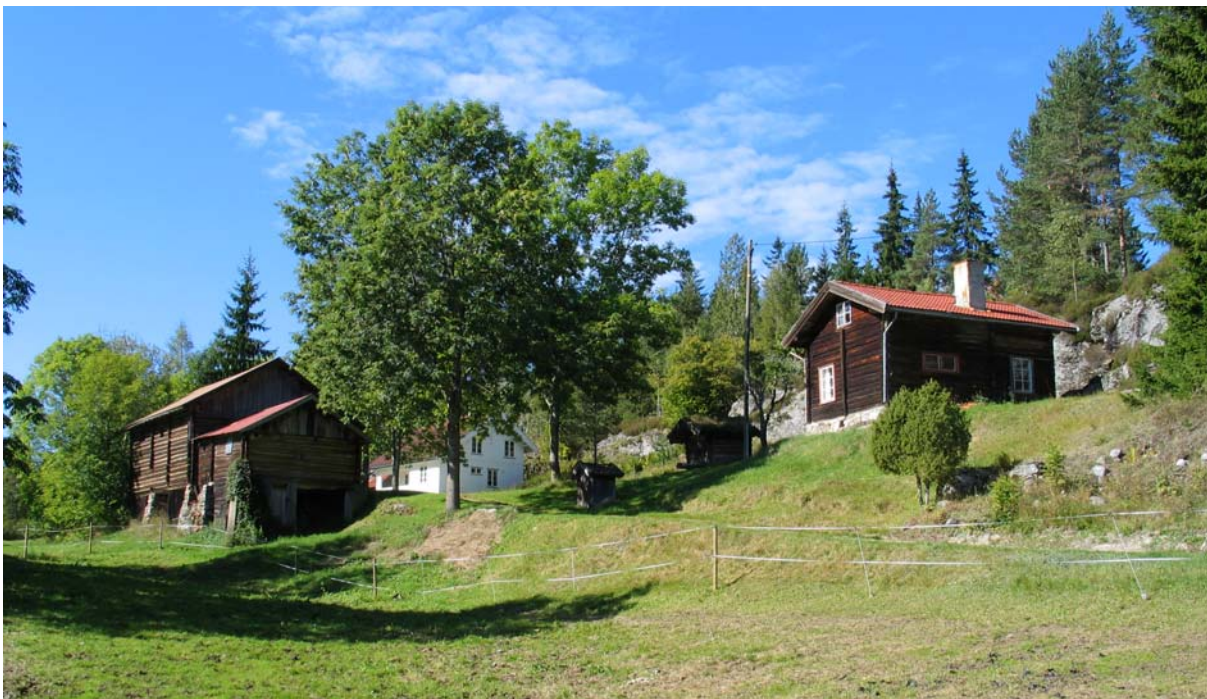
0821-008-057–60. Orebakken ligger høyt i åsene nord i bygda og er omgitt av skog. Her er tjærebrede tømmerhus uten kledning et markant innslag. Driftsbygningene er ofte ei sammenstilt rekke med fjøs, låve og stall under separate tak og i ulike høyder.

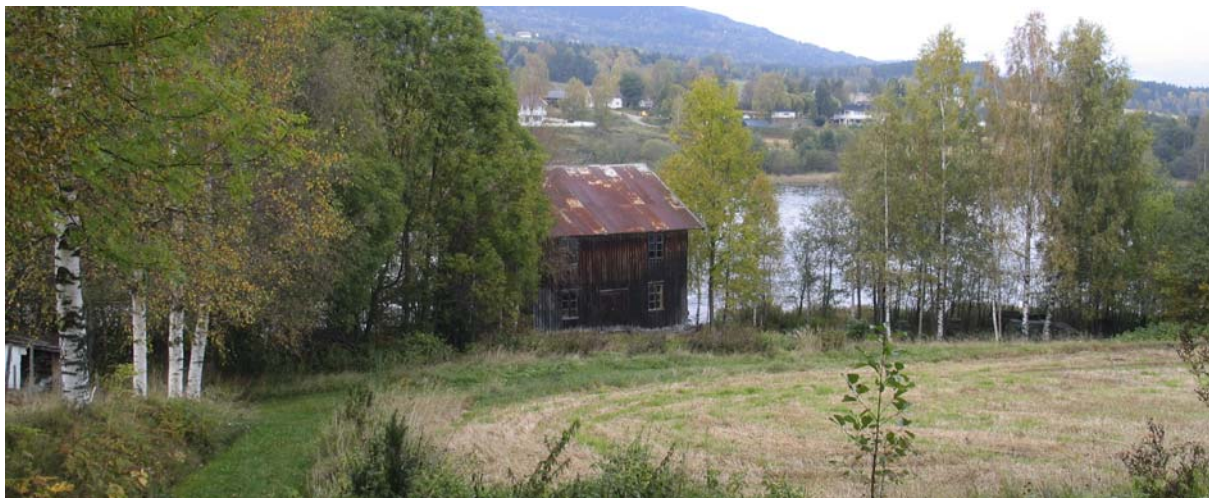
0821-003-062. Mølla ved Sagfossen er et av få registrerte industribygg i materialet. Den ligger midt i hoveddalføret der Bøelva er på sitt bredeste. Etter saga, som har gitt navn til eiendommen, er det bare ruiner.

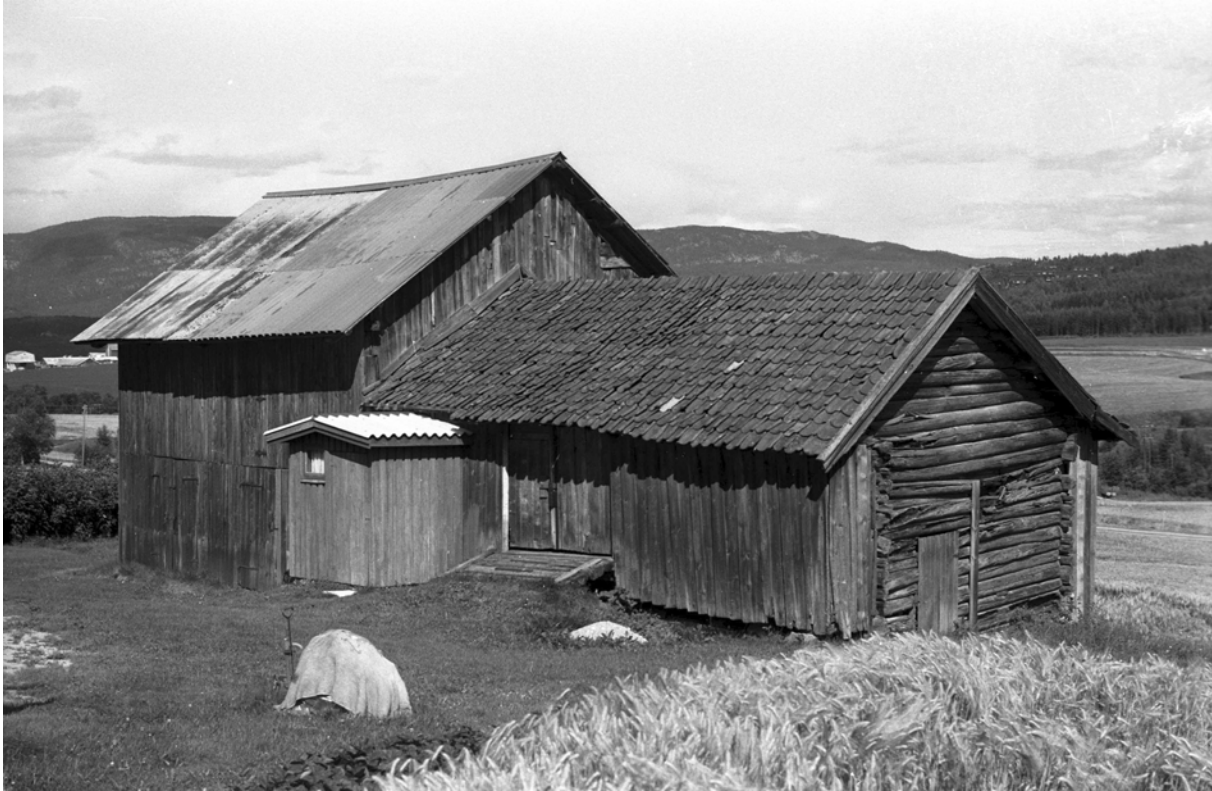
0821 006-020. Driftsbygningen på husmannsplassen Vestre Kåsin var en typisk sammenbygd rekke med fjøs, gammel låve og ny låve (fra 1930-tallet). Fjøsdelene ble revet på 1970-tallet. Ved registreringen i 1984 var det planer om å rive resten på grunn av dårlig tilstand, og i dag er alt borte.

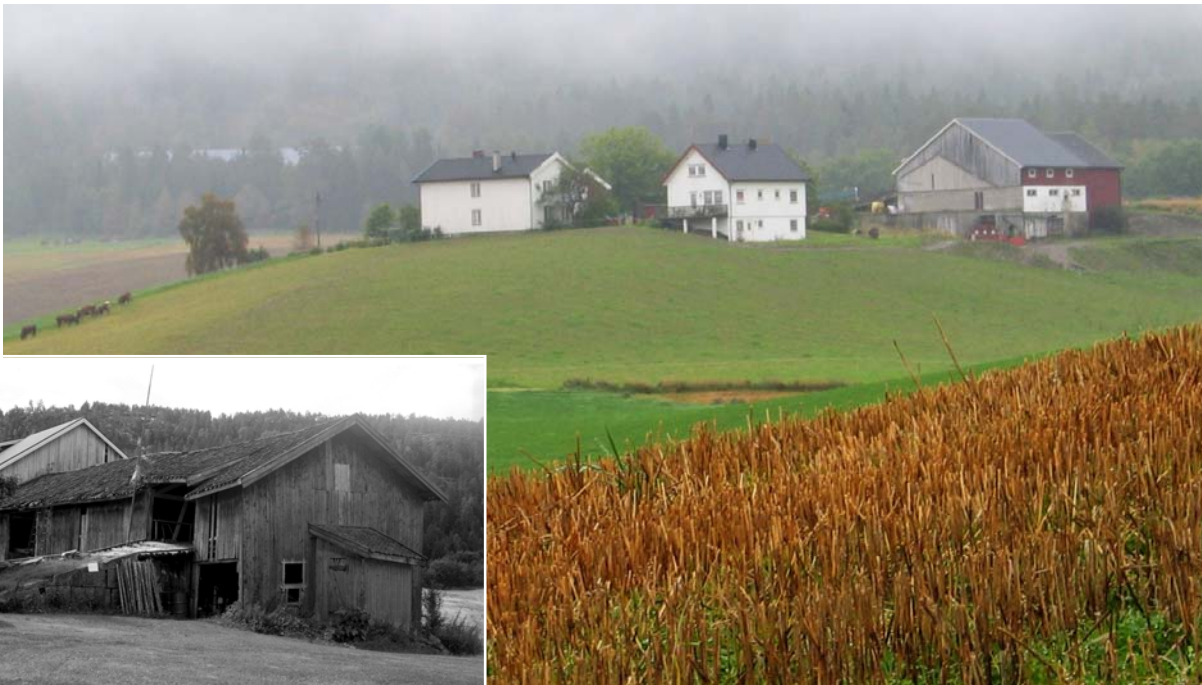
0821-001-011. Den gamle driftsbygningen bestod av lafta tømmerbolker for fjøs og låve sammenbygd under ett tak. I det lille utbygget til høyre var stallet. Ny driftsbygning ble bygd inn til den gamle. I 2004 var den eldste delen revet, stedet hvor den sto vises tydelig i gavlen.

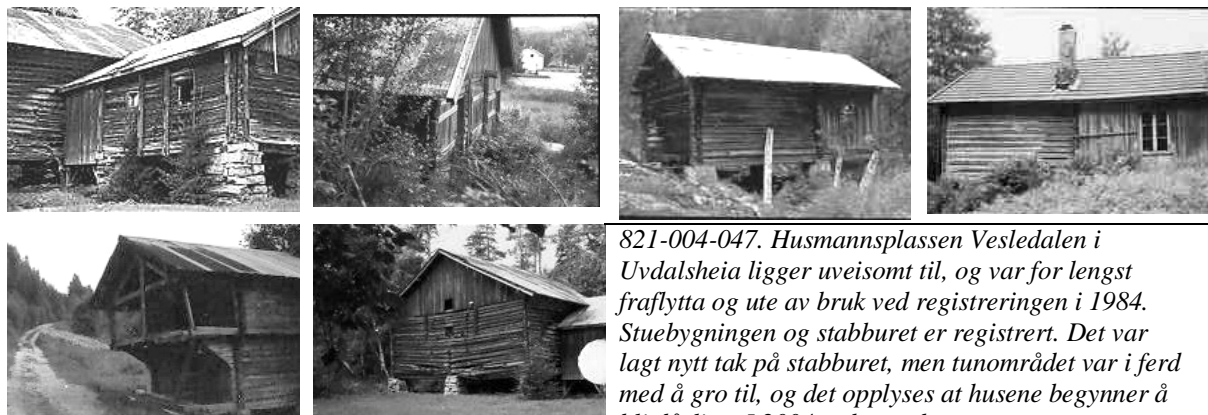
821-004-047. Husmannsplassen Vesledalen i Uvdalsheia ligger uveisomt til, og var for lengst fraflytta og ute av bruk ved registreringen i 1984. Stuebygningen og stabburet er registrert. Det var lagt nytt tak på stabburet, men tunområdet var i ferd med å gro til, og det opplyses at husene begynner å bli dårlige. I 2004 er begge borte.

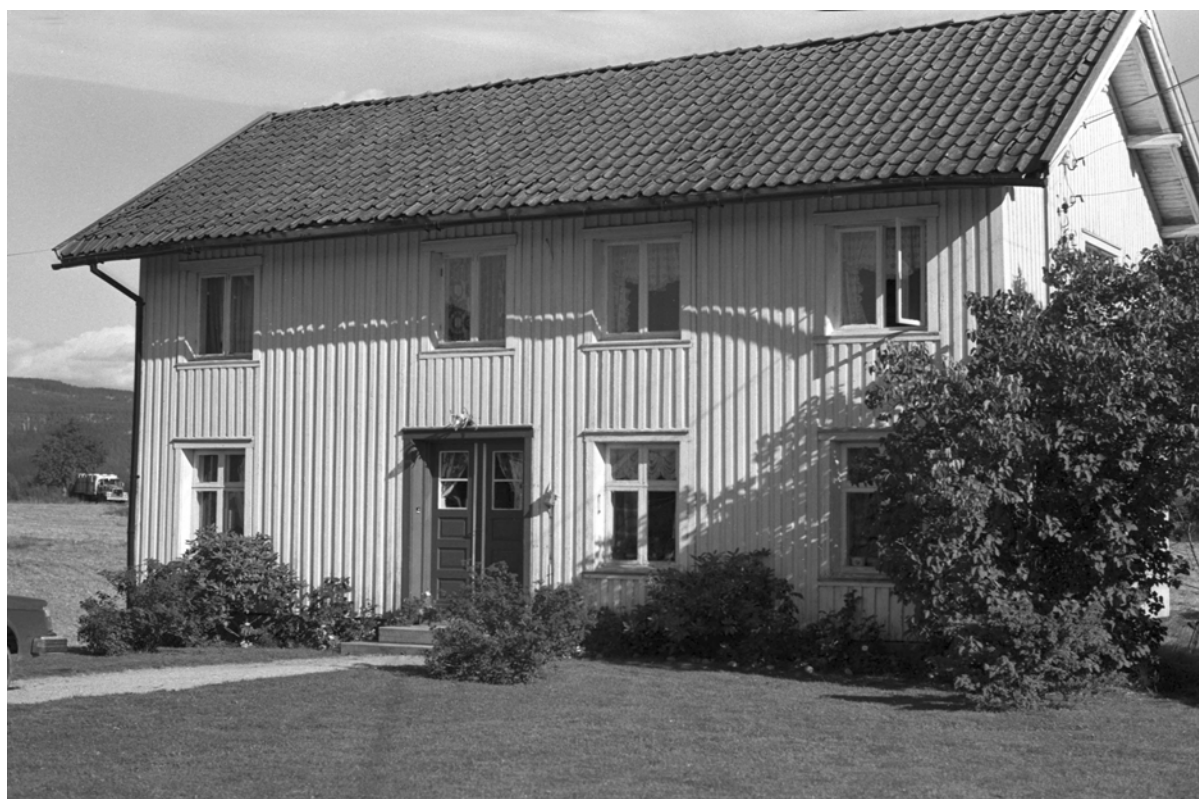
0821-006-112. Våningshus har den laveste tapsprosenten blant hustypene i Bø. Dette huset var så angrepet av husbukk, at det ble besluttet å rive det.

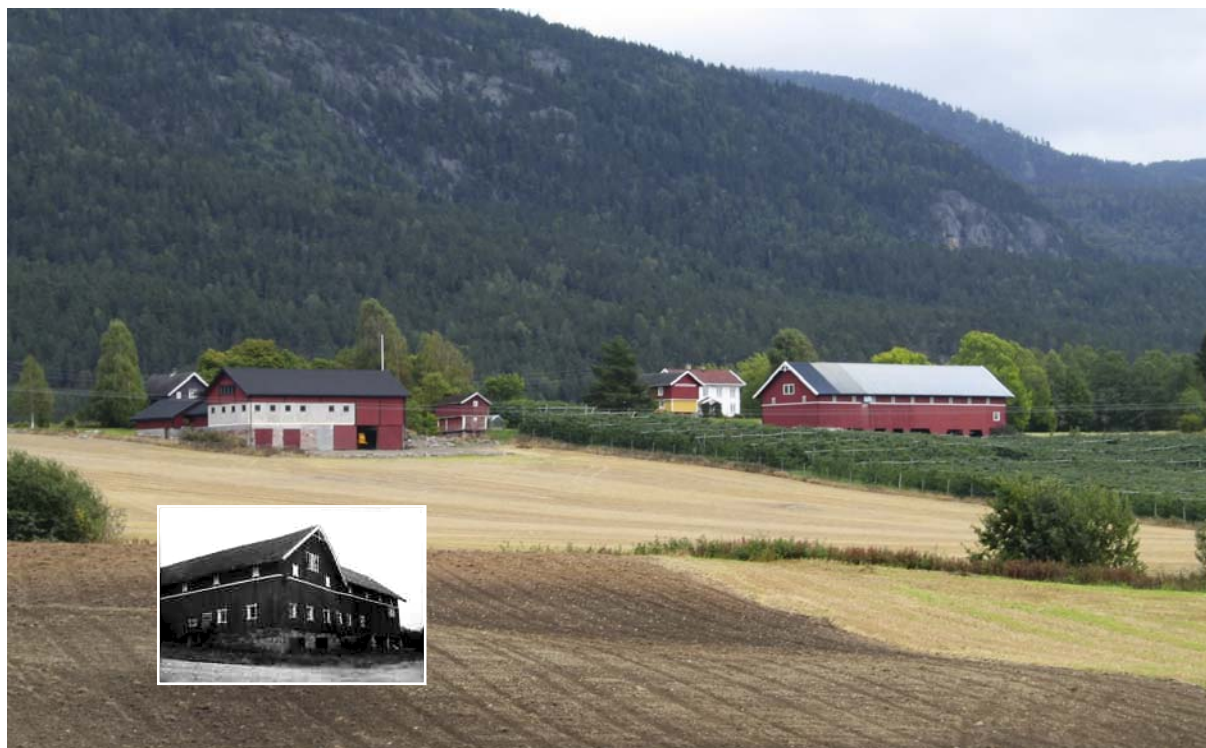
0821-007-007. Den store driftsbygningen besto av to fløyer i vinkel, og hadde trolig fått sin form ved påbygg i 1914. Huset var i vanlig bruk ved registreringen i 1985, men det var planer om å rive det for å erstatte med et mindre uthus. I 2004 er den nye driftsbygningen reist, dels på noen av de gamle murene.

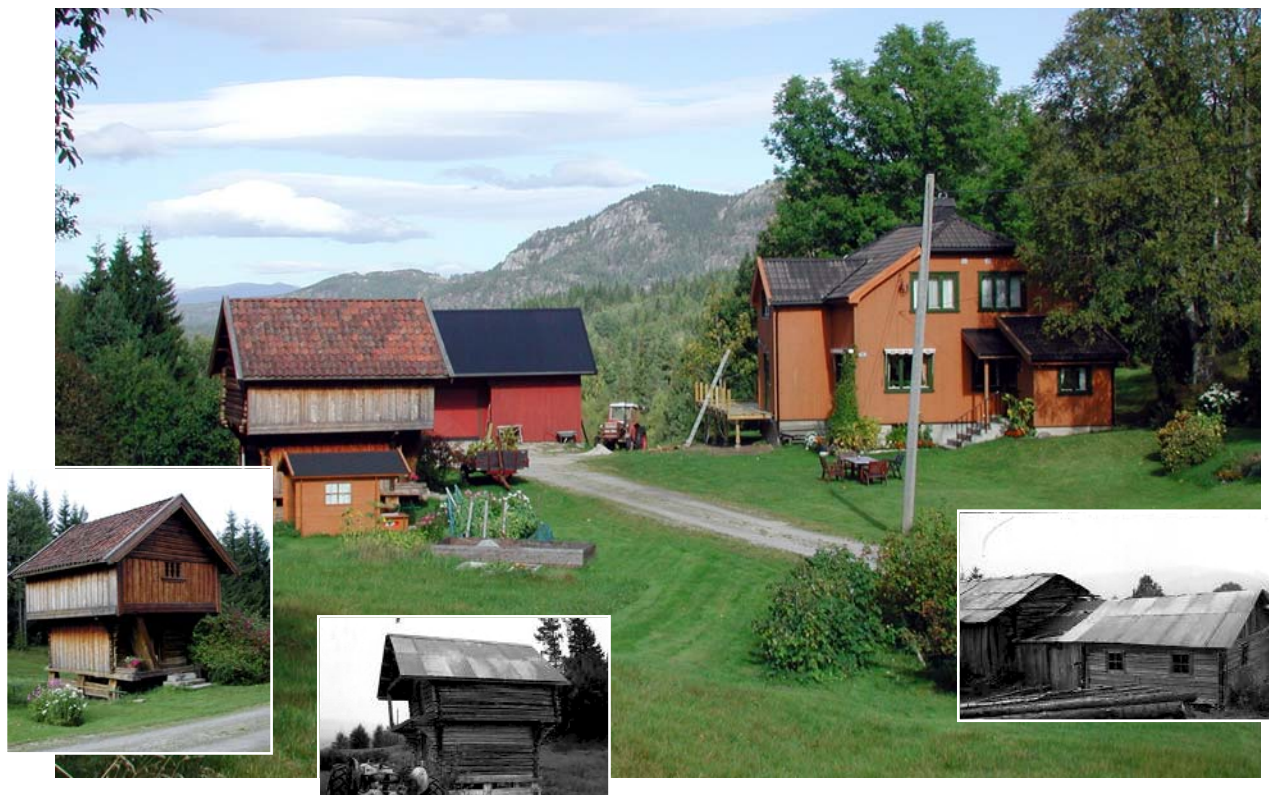
0821-008-177-179. Småbruket hadde nedslitte uthus ved registreringen i 1985. En tradisjonell uthusrekke med låve og fjøs, samt stabbur var registrert. Uthusrekka er siden revet, og erstattet med nytt uthus på samme sted, mens stabburet er pusset opp og kledd.

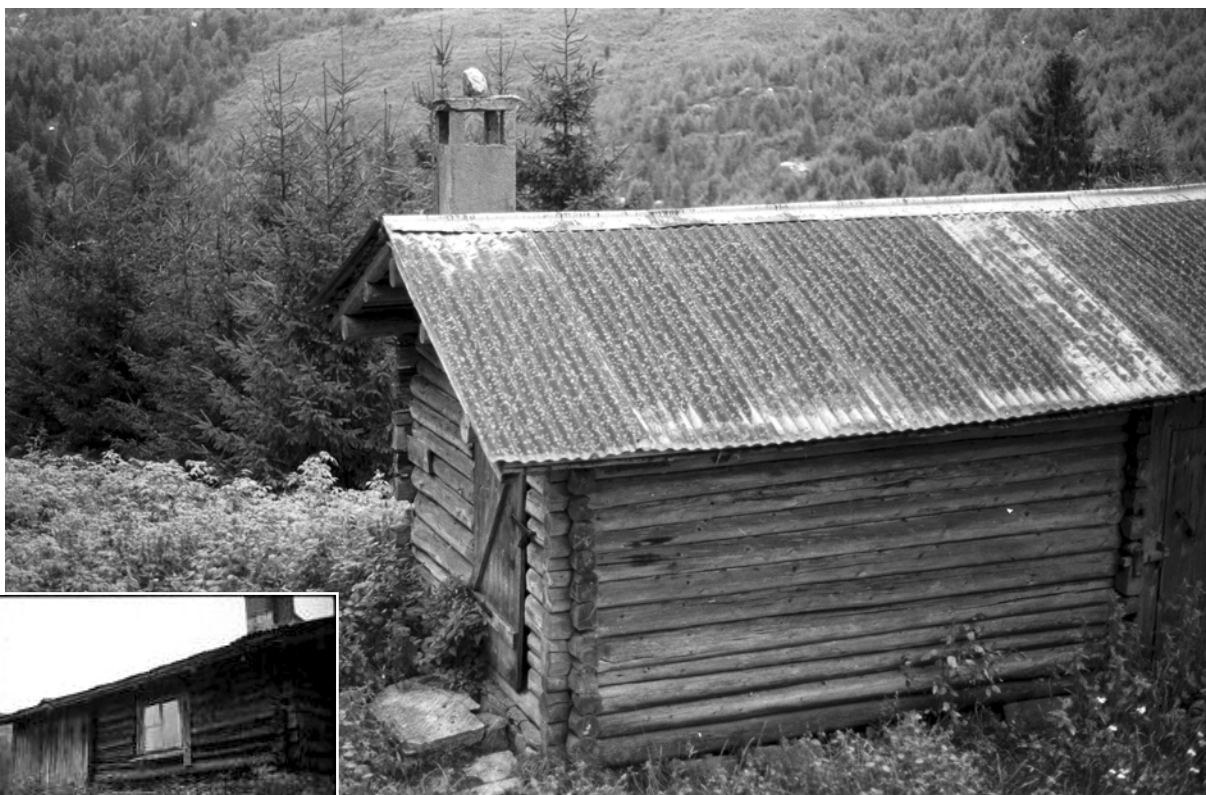
0821-008-144, 145. Seterbu (over) og fjøs (til venstre) på Øverlandstulene ved registreringen i 1985. I 2004 var både fjøset og seterbua revet. Deler av husene skal være flytta ned til bygda i Bø. Begge hustyper har tap godt over gjennomsnittet.

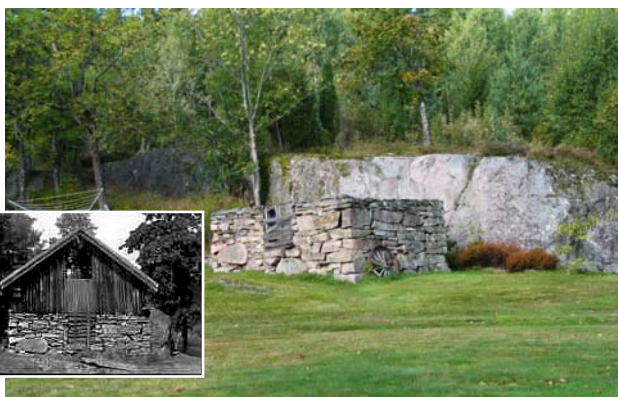
0821-004-059. Kombinert smie og eldhus, trolig fra 1825. Overbygningen skal opprinnelig ha vært lafta, men ble siden erstattet av bindingsverk. Det var planer om å sette huset i stand ved registreringen i 1984, men treverket er i dag borte. Huset inngår som revet i undersøkelsen, men de høye gråsteinsmurene står.

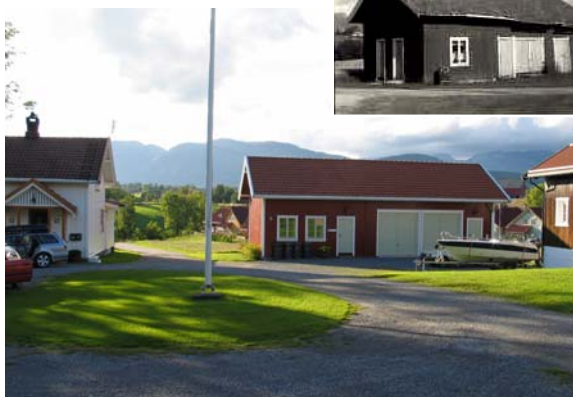
0821-005-015. Det var planer om å restaurere eldhuset ved registreringen i 1988, men det viste seg for dårlig, og ble erstattet med et helt nytt hus etter mønster av det gamle.

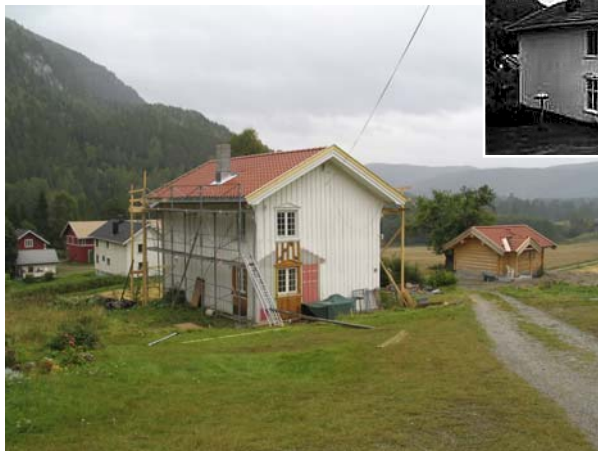
0821-011-102. Hovedbygning som ble brannskadet ved en større brann i tunet. Huset settes nå i stand, med faglig og økonomisk støtte fra fylket. Stabburet som skimtes til høyre i bildet fra registreringen i 1987 brant ned, og et nytt lite tømmerhus settes opp på stedet. Hus under endring blir klassifisert som "Står, endringsstatus ukjent".

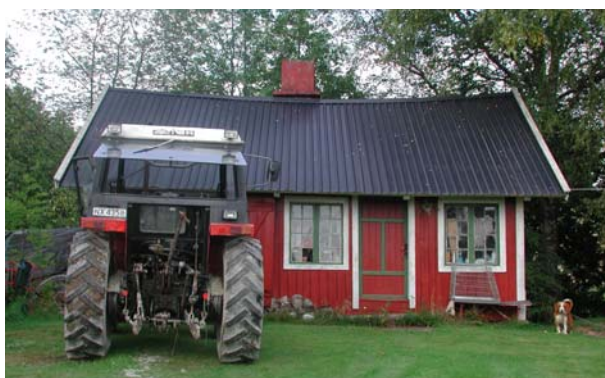
*0821-006-027. Eldhuset på Klokkerstuen hadde tekke av krum uglassert teglstein ved registreringen i 1984. Det er nå er skiftet ut med metallplater. Nytt taktekke er den mest vanlige endringen i endringsklasse C. Uthus får oftest platetak, våningshus sementstein.*

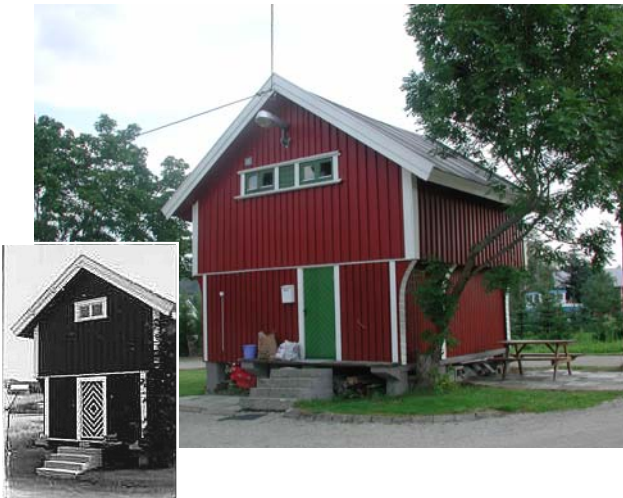
0821-006-026. Stabburet er utvidet i bredden og ombygd til boligformål. Overbygningen er for det meste ny, da mye av det gamle viste seg å være råttent. Huset skal brukes til studentutleie kombinert med gårdsturisme – noe bruket er tildelt BU-midler for. Det er sjelden stabbur endrer funksjon og gjennomgår så store endringer som her. Endringene er klassifisert som endringstype A.

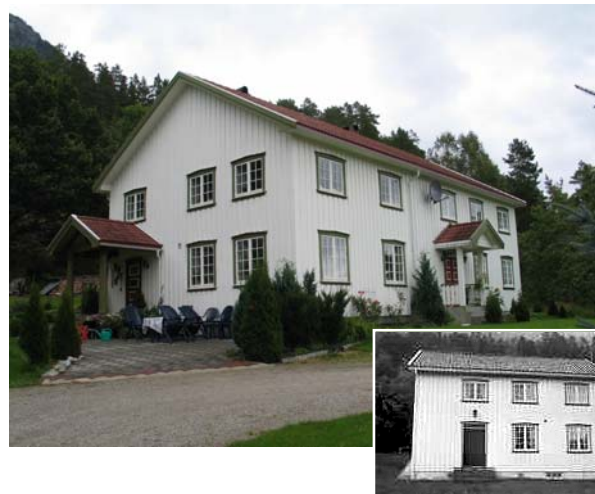
0821-011-064. Ved registreringen i 1987 hadde våningshuset en enkel treromsplan med sanitær-anlegg i et mindre utbygg fra 1960 på baksiden. Siden er huset utvidet både i lengde og bredde, og framstår i det ytre som et stort dobbeltbredda midtgangshus. Opprinnelig stilpreg er beholdt, men det gamle huset er ikke til å kjenne igjen. Tilbygget er større enn det opprinnelige huset, og endringen er klassifisert som endringstype A.

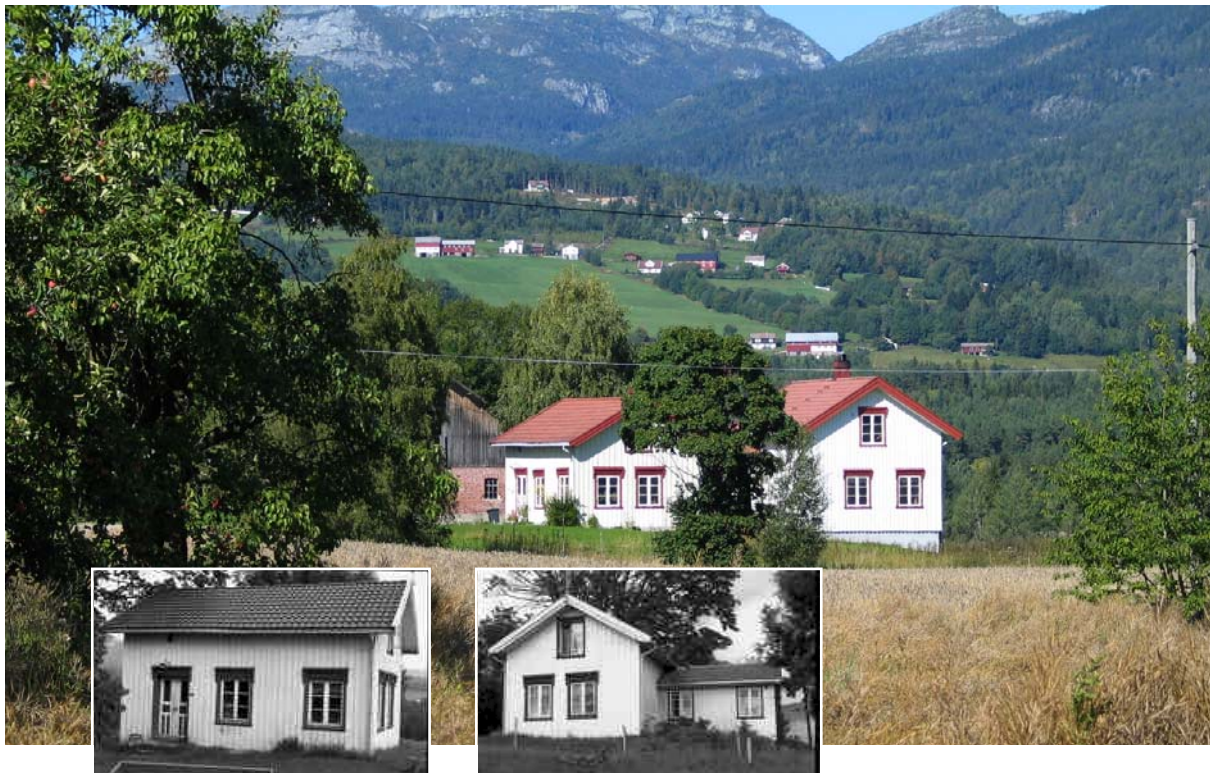
0821-006-80. Våningshuset, som trolig har opprinnelse i ei lita treromsstue fra 1830-tallet, var nylig utbygd med nytt bad ved registreringen i 1985. Før det var det utvidet på 1930-tallet. I 2004 er det påbygd nok en gang med en "tvilling", bundet sammen med den gamle stua ved en gang. Det er en relativt sjelden, men ikke helt uvanlig måte å utvide små hus på. Den opprinnelige delen er i hovedsak intakt. Endringen er klassifisert som endringstype B.

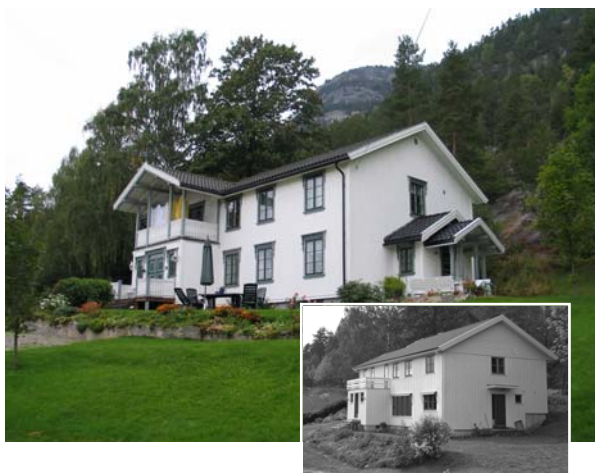
0821-011-052. Ved registreringen i 1987 var våningshuset, som trolig er fra 1700-tallet, preget av flere endringer fra 1974. Siden er det på nytt pusset opp og eksteriøret er "ført tilbake" til sveitserstilen. Bl.a. er den lille verandaen over bislaget bygd om til full to-etasjes sveitserveranda. Endringen er klassifisert som endringstype C.

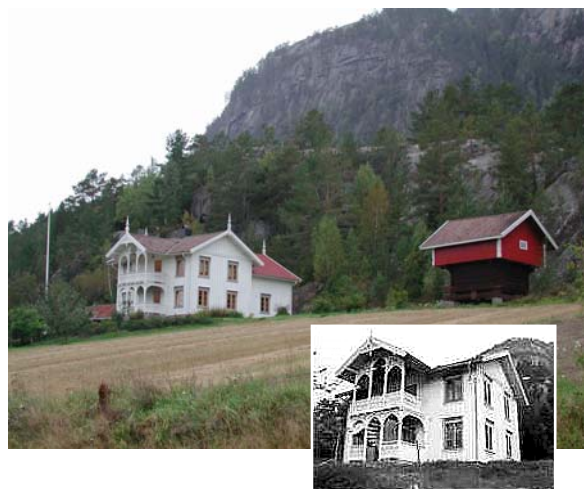
0821-011-061. I 2004 var den opprinnelige delen av huset uendret i forhold til situasjonen ved SEFRAK-registreringen i 1987, med unntak for et stort tilbygg bakover. Dette er tilpasset stilpreget til hovedfløyen. Da arealet er utvidet er huset klassifisert som endringstype B.

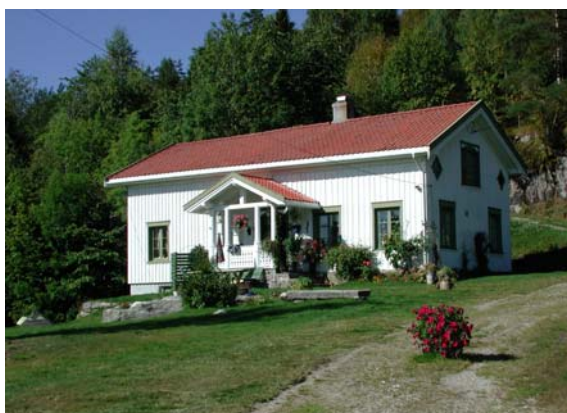
0821-008-102. Våningshuset er eksempel på et midtpipehus med firedelt plan som er tilbygd én vindusakse, slik at det nå framstår som et tradisjonelt midtgangshus. Husets form ved registreringen i 1985 var igjen et resultat av tilbygg på 1880-tallet. Endringen er klassifisert som endringstype B.

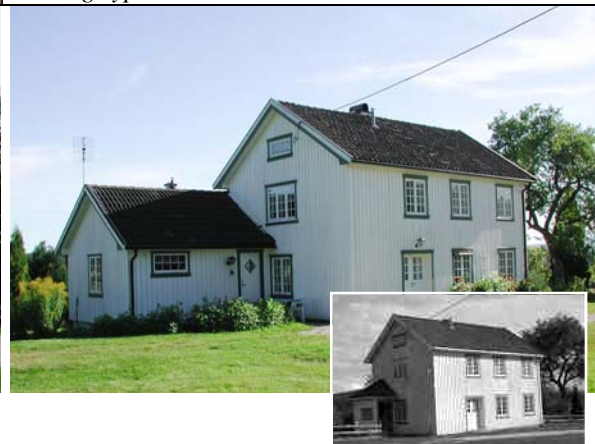
0821-009-031. Våningshuset skal være ombygd i 1870-åra og vølt i 1942, trolig kom den lille kjøkkeninngangen på ene siden da. Denne er nå revet, og erstattet med et tilbygg med gang og bad. Endringen er klassifisert som endringstype B.

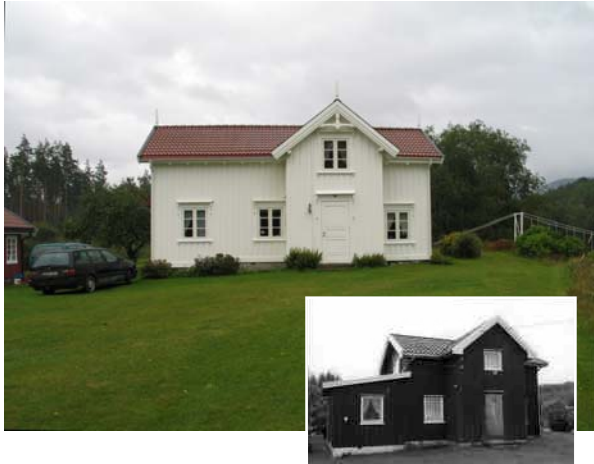
0821-011-092. Våningshuset på denne husmannsplassen var feriested ved registreringen i 1987. Huset kan være fra 1880-tallet, men hovedform med to etasjer og bislag i to høyder skriver seg nok fra 1908, iflg. SEFRAK-skjema. Huset bar preg av eksteriørendringer og tilbygg fra 1970-tallet ved registreringen. I dag er tilbygget løftet til to fulle etasjer, og huset har fått helhetlig form og eksteriør med detaljer fra sveitserstilperioden. Endringen er klassifisert som endringstype B.

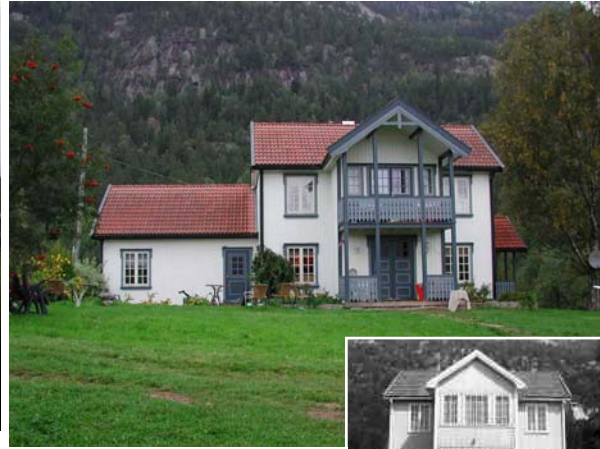
0821-011-059. Våningshuset sto tomt ved registreringen i 1987. Det er siden pusset opp og tilbygd. Arealutvidelsen er ganske stor, men alle tilbygg er lavere og trukket tilbake fra hoveddelen. Husets mer klassisistiske stilpreg ved registreringen skrev seg fra en om- og påbygging i 1930-åra. Dette er i dag erstattet med sveitserstilelementer. Endringen er klassifisert som endringstype B.

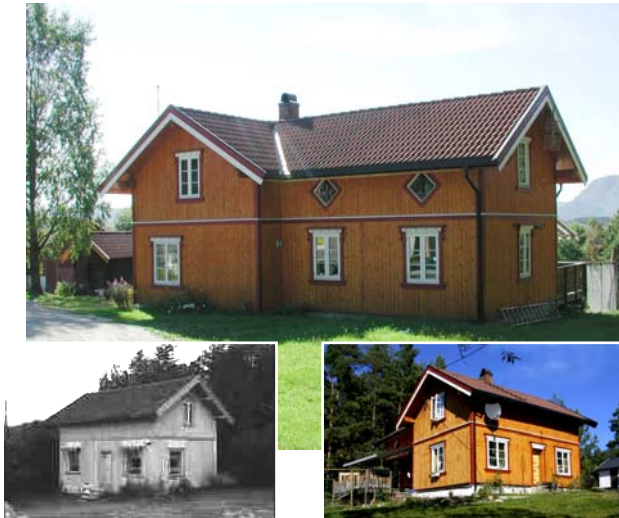
0821-009-054. Huset er et eksempel på en liten husmannsstue, trolig med toromsplan, som er mye påbygd – i form av et stort vinkelutbygg. Men den opprinnelige stuebygningen framstår fortsatt klart. Hjørne mellom gammel og ny fløy er utnyttet til veranda. Eksteriøret er i sveitserstil, og husmorvindue fra 1978 er byttet ut. Opprinnelig alder er ukjent, men huset skal ha blitt kledd rundt 1900, og sveitserstilpreget det hadde ved registreringen skriver seg nok fra da. Endringen er klassifisert som endringstype B.

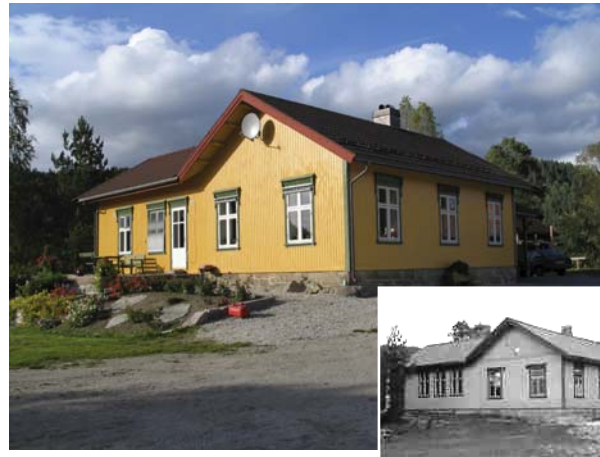
0821-004-050. Breskhaug skole var ennå i bruk som grunnskole ved registreringen i 1984. Da skolen flyttet ut gikk den tilbake til grunneier, og er i dag vanlig bolighus. Huset er siden pusset opp, T-postvinduer fra 1970-tallet er skiftet ut med krysspostvinduer, og inngangene er noe bygd om og blitt flere, men huset har fortsatt en karakter som forteller om opprinnelig funksjon. Endringen er klassifisert som endringstype C.

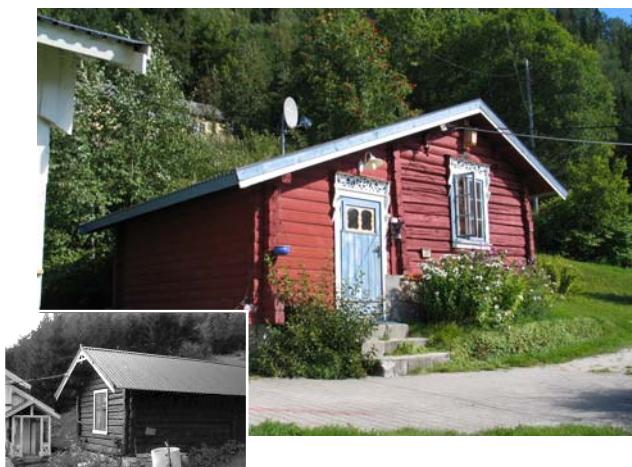
0821-008-176. Eldhuset var ute av bruk ved registreringen i 1985, men er nå pusset opp for å brukes til boligformål. I det lafta tilbygget på siden er det bl.a. sanitærrom. Vindu og ny "Buendør" har fått fine rammer, og overstykker skåret etter modell av hovedhusets. Endringen er klassifisert som endringstype B.

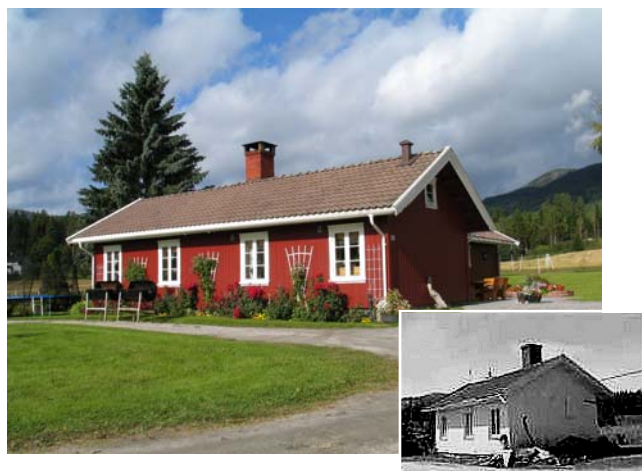
0821-009-048. Dette bryggerhuset på en av gårdene i den sentrale delen av bygda var ute av bruk ved registreringen i 1986. Det er siden pusset opp, og innredet til boligformål og utvidet både med forlengelse i en vindusakse og en fløy bakover. Endringen er klassifisert som endringstype B.

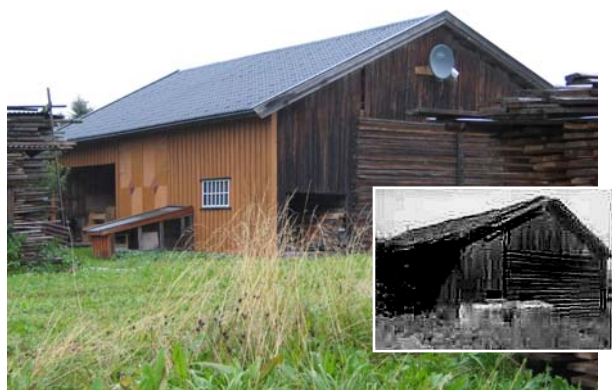
0821-001-004. Låven er trolig fra første halvdel av 1800-tallet. Den er en klassisk, tredelt tømmerlåve med skåler i bindingsverk på langsida. Huset var ikke i bruk ved registreringen, og det var planlagt å rive det. Men låven er nå pusset opp og i bruk som lager. De gamle teglpannene er erstattet av platetak, og skålen har fått ny kledning og skyvedør. Endringene er klassifisert i endringskategori C.

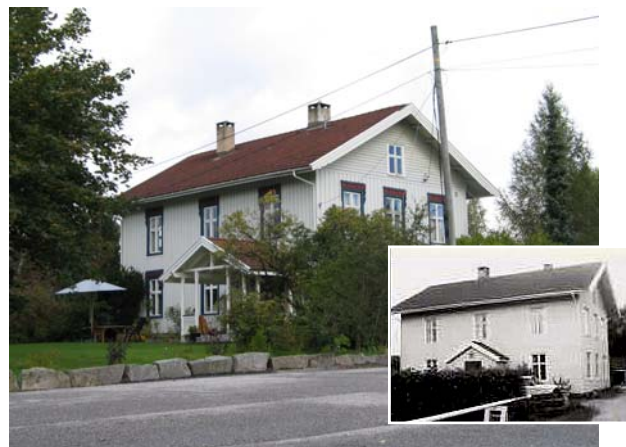
0821-005-051. Skogheim i Bøbyen var skysstasjon fra slutten av 1800-tallet til 1930. Hovedbygningen ble satt opp på 1890-tallet. Ved registreringen i 1988 ble det opplyst at det var planer om å tilbakeføre eksteriøret til samme type belistning som det hadde hatt før endringer fra rundt 1960. Det har i dag preg fra sveitserstilen. Det lille gangutbygget er erstattet med et åpent sveitserbislag og flytta til hjørnet. Endringene er klassifisert som endringstype C.

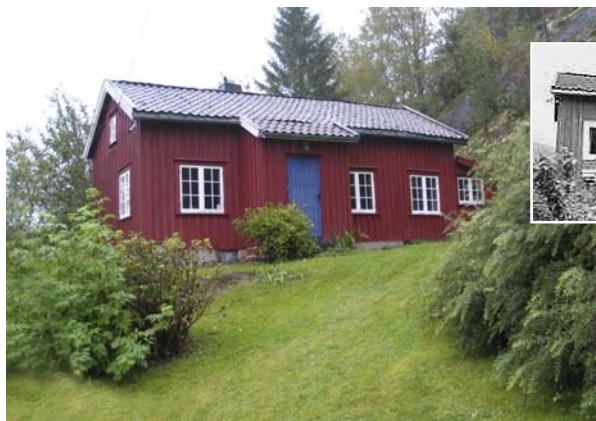
0821-003-008. Tidligere stue på husmannslass som etter hvert ble tatt i bruk som feriehus og pusset opp. Husmorvinduene og døra er skiftet ut, et utbygg er innredet til boligformål. Endringene gir huset et "tilbakeført" preg. Endringen er klassifisert som endringstype C.

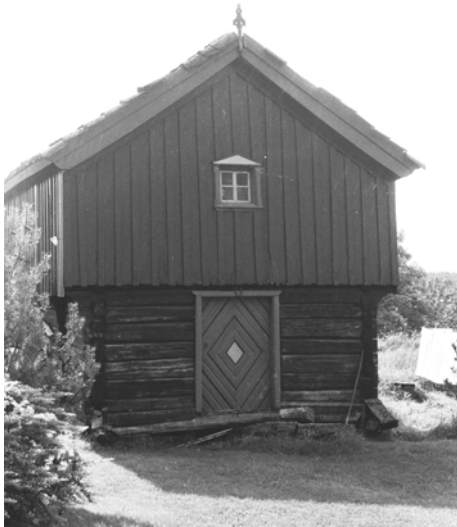
0821-006-049. Stabburets alder er uviss. Midt på 1800-tallet ble det flyttet fra en annen plass i tunet. Kledningen det hadde ved registreringen i 1984 skrev seg trolig fra da. Det opplyses i 1984 at huset begynner å bli dårlig. Ved restaurering for noen år siden viste det seg at det hadde gått husbukk i noen av stakkene. Disse ble skiftet ut, samtidig ble panelet fjernet. Endringene er klassifisert som endringstype C

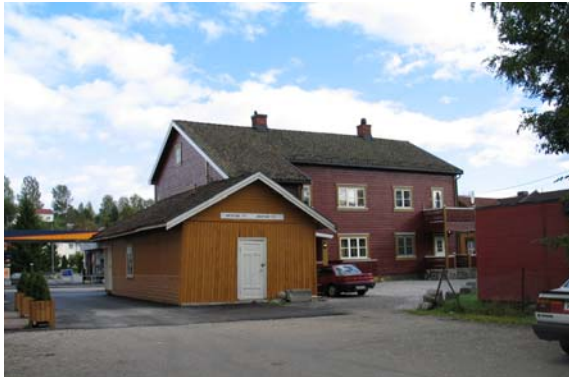
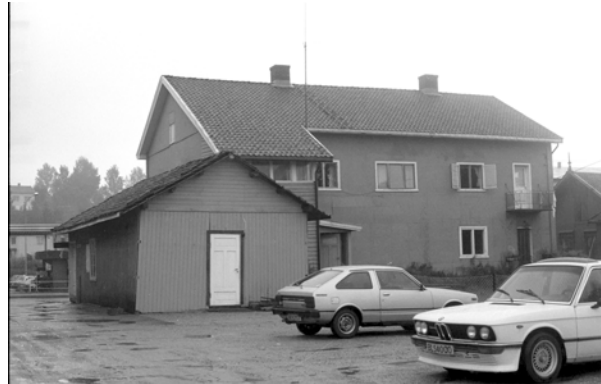
0821-005-049. Forretningsbygg med pakkbu i Bøbyen, opprinnelig fra 1890-tallet. På 1950-tallet ble hovedbygningen platekledt og vinduene skiftet. I 2004 er det pusset opp på nytt, nå med liggende trepanel og funkisvinduene er byttet ut med nye med annen inndeling, av moderne karakter. Den lille funkisbalkongen i smijern er byttet ut med en større treveranda typisk for vår tid. Endringene klassifisert som endringstype C.

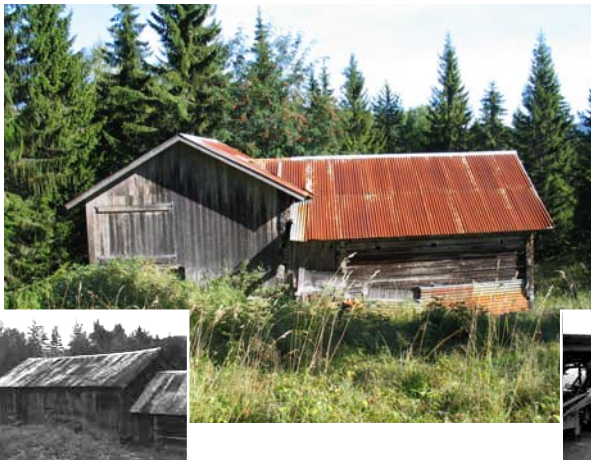
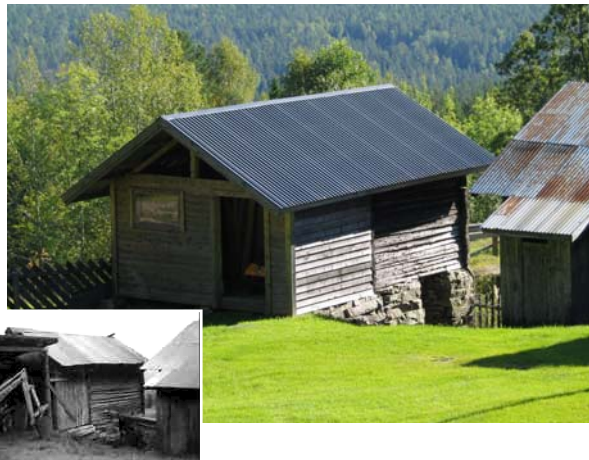
0821-009-010. Fjøs og låve på husmannsplassen Nedre Bråten utgjorde en typisk, sammenstilt uthusrekke ved registreringen i 1985. Siden er halve låven revet og røstet om. Fjøset er intakt. Endringen er klassifisert som endringstype B. Delrivinger står for mange av arealendringene vedr. driftsbygninger.

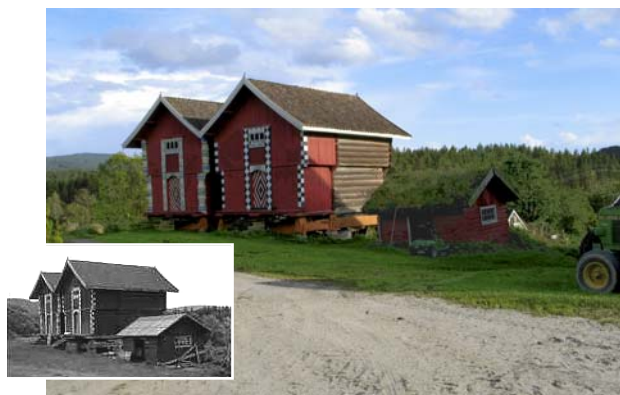
0821-004-008. Bekkehuset på Eikja er et av få i materialet. Ved registreringen i 1984 opplyses det at det har gått husbakk veggene, og man har planer om å pusse opp, bl.a. med å legge torvtak. Skifte av taktekke er den mest vanlige endringen i Bø, men det er relativt få nylagte torvtak. Endringen er klassifisert som endringstype C. Ett av loftene ved bekkhuset har vært på fredningsliste siden 1923.

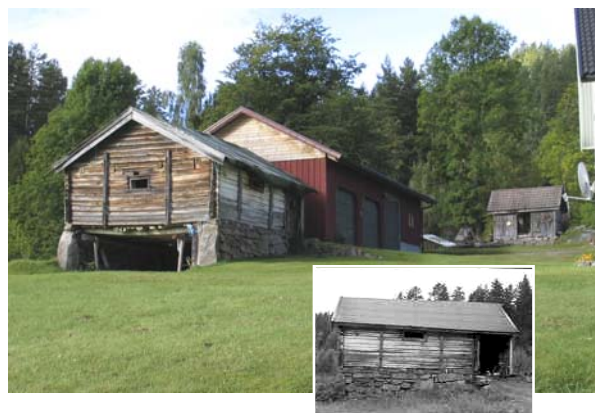
0821-004-060. Fjøset på småbruket sto for seg selv ved registreringen i 1984. På "låvens plass" er det i dag kommet et nytt redskapshus, satt med en liten avstand til fjøset. Begge framstår i dag som en tradisjonell uthusrekke. Fjøset er i ferd med å pusses opp, men inngår som uendret i undersøkelsen.

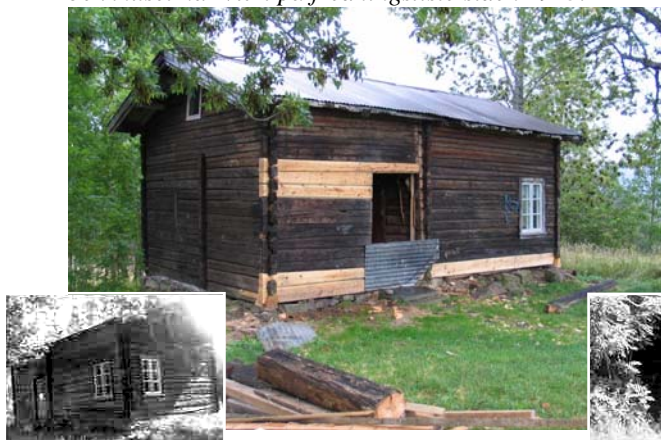
0821-001-044. Stuebygningen på Sandstul var i bruk som jakthytte ved registreringen i 1988. Sommeren 2004 er den i ferd med å pusses opp.

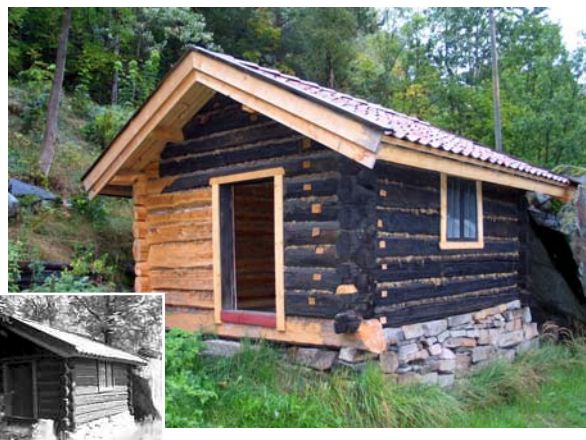
0821-003-093. Eldhuset på Forberg er nylig satt i stand med støtte fra fylket. Veggene er lafta opp på nytt.

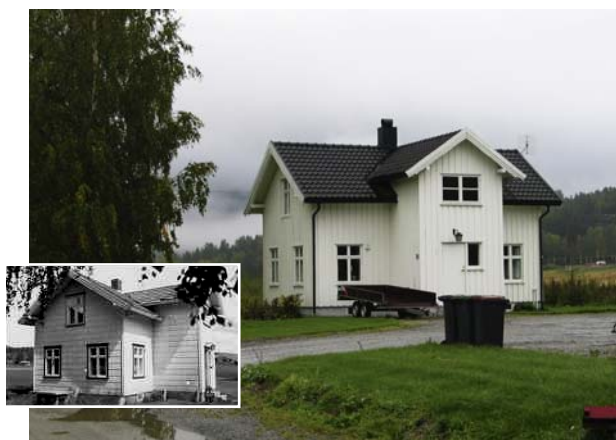
0821-003-094. Huset ble pusset opp rundt 1960, og eternitkledningen og sementsteintekket det hadde ved registreringen i 1987 skriver seg trolig fra da. I 2004 er huset pusset opp på nytt, og eterniten erstattet med tømmermannspanel. Endringen er klassifisert som endringstype C

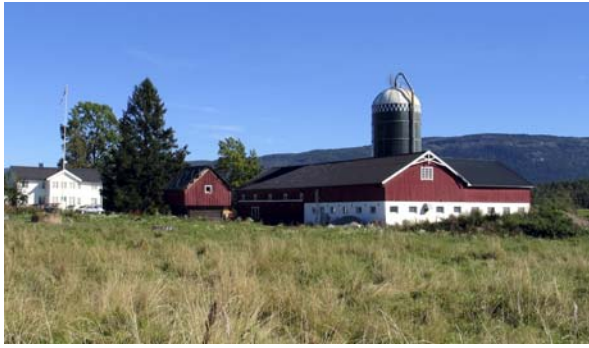
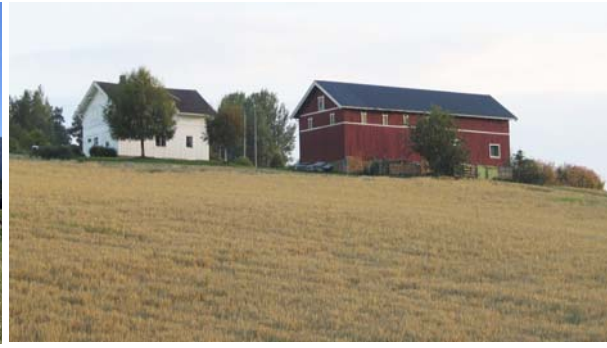
0821-009-116. Kjernen i denne driftsbygningen på Follestad skal være fra 1800-tallet, trolig gjelder det bare en liten del av låven. Huset har fått sin form ved diverse utbygginger utover 1900-tallet. Siden registreringen i 1986 er det kommet ny fløy med "stutefføs" og silo. Tilbygget er formet i sveitserlåvetradisjonen som resten av huset. Det er kun et par driftsbygninger i materialet der endringstype A og B innebærer arealutvidelse for fullskala jordbruksdrift.

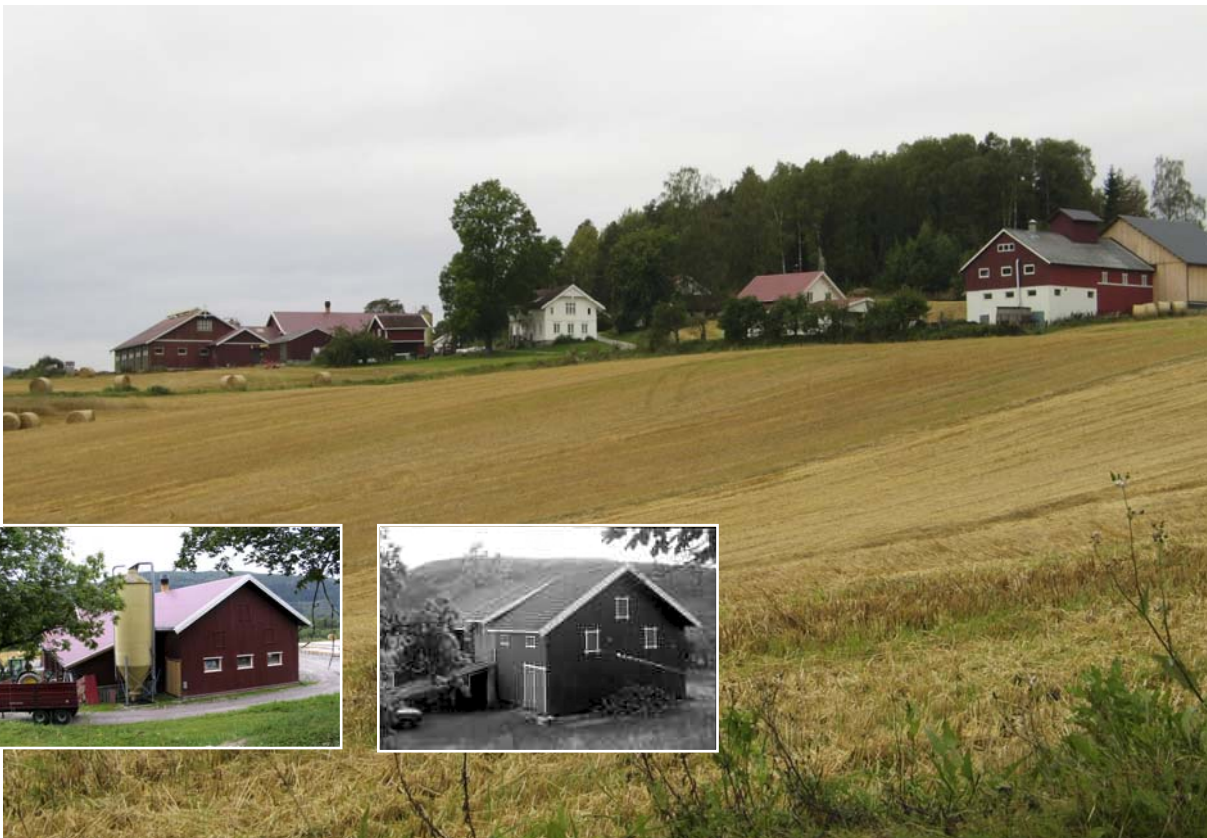
0821-007-075. Driftsbygningen på Haugland (til venstre) ble bygd på 1890-tallet. Ved registreringen var tømra fjøs og stall revet ut, og huset kun i bruk til lagring av kjøretøy og maskiner. I 2004 var man i ferd med å bygge ny driftsbygning på gården. Man hadde valgt å ta utgangspunkt i den gamle, som er pusset opp, påbygd og utgjør deler av en fløy i det nye anlegget. Da kun en mindre del av den gamle er sporbar, er endringen klassifisert som endringstype A. Også på nabobruket fornyes driftsbygningen, og en eldre fløy er bevart, men denne er for ny til å være med i undersøkelsen.

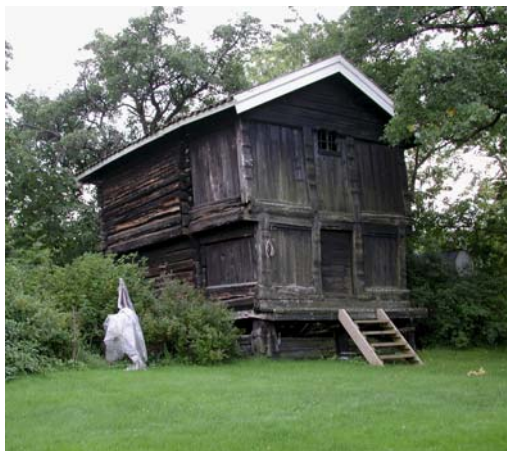
0821-006-040. Stabburet er angrepet av husbukk, som er et problem ved mange gamle hus i Bø. Det er et gammelt loft, datert til 1741, og har tradisjonell spyneskurd på hjørnestolper og beitskier.

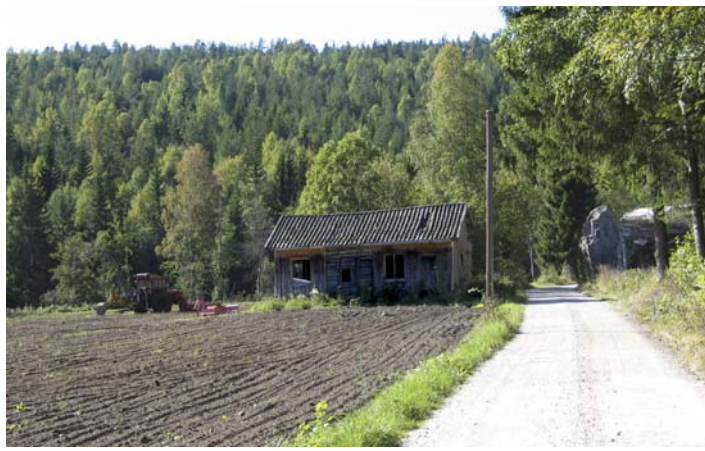
0821-008-134. Det gamle småbrukertunet nord i bygda er overflødig, men jordvegen drives – en vanlig situasjon i Bø, også midt på 1980-tallet da dette bruket ble registrert. Uthusene var i alt da i ruin, mens stuebygningen ble brukt til tilfeldig lagerplass. Våningshuset er ofte det siste huset i tunet som blir revet. Dette har akershusisk plan med inngang i stua, og vedbu tilbygd.

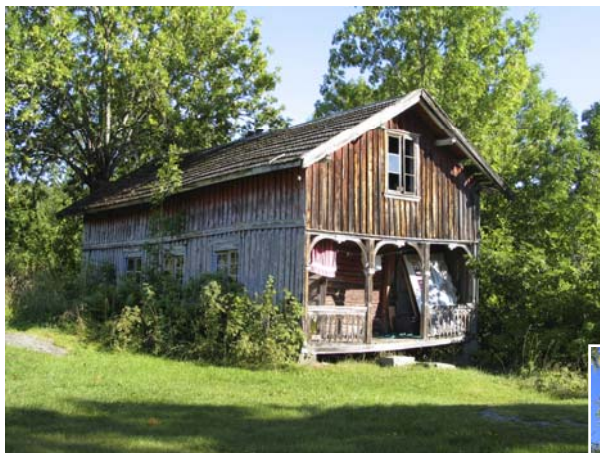
0821-008-201. Kombinert eldhus og sommerstue. Det ble påbygd 1915, og trolig kom den fine verandaen i solveggen da. Det var ikke i bruk ved registreringen i 1985. Eldhus har høy prosentandel som er i dårlig stand.

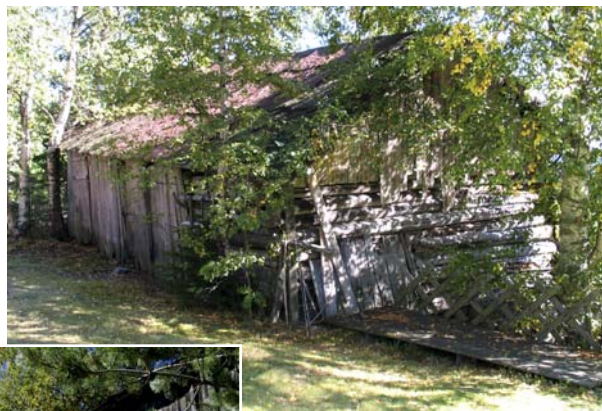
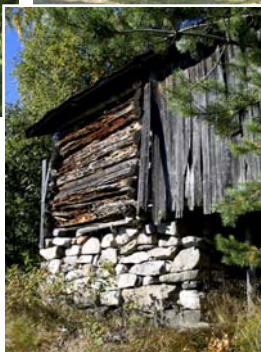
0821-010-039. Driftsbygning på husmannsplass. Her skal det ha vært fjøs under låven. Huset var ute av bruk i 1986, og veggene er svært oppspiste. Uthus på husmannsplasser er blant de mest truede bygningstyper.
