# GAMLE HUS DA OG NÅ

**Status for SEFRAK-registrerte bygninger  
Bø kommune  
Telemark fylke 2004**

Kulturminnekompaniet foretok år 2004 på oppdrag fra Riksantikvaren en kontrollregistrering av ca. 3400 bygninger i kommunene Sarpsborg, Holmestrand, Bø og Samnanger

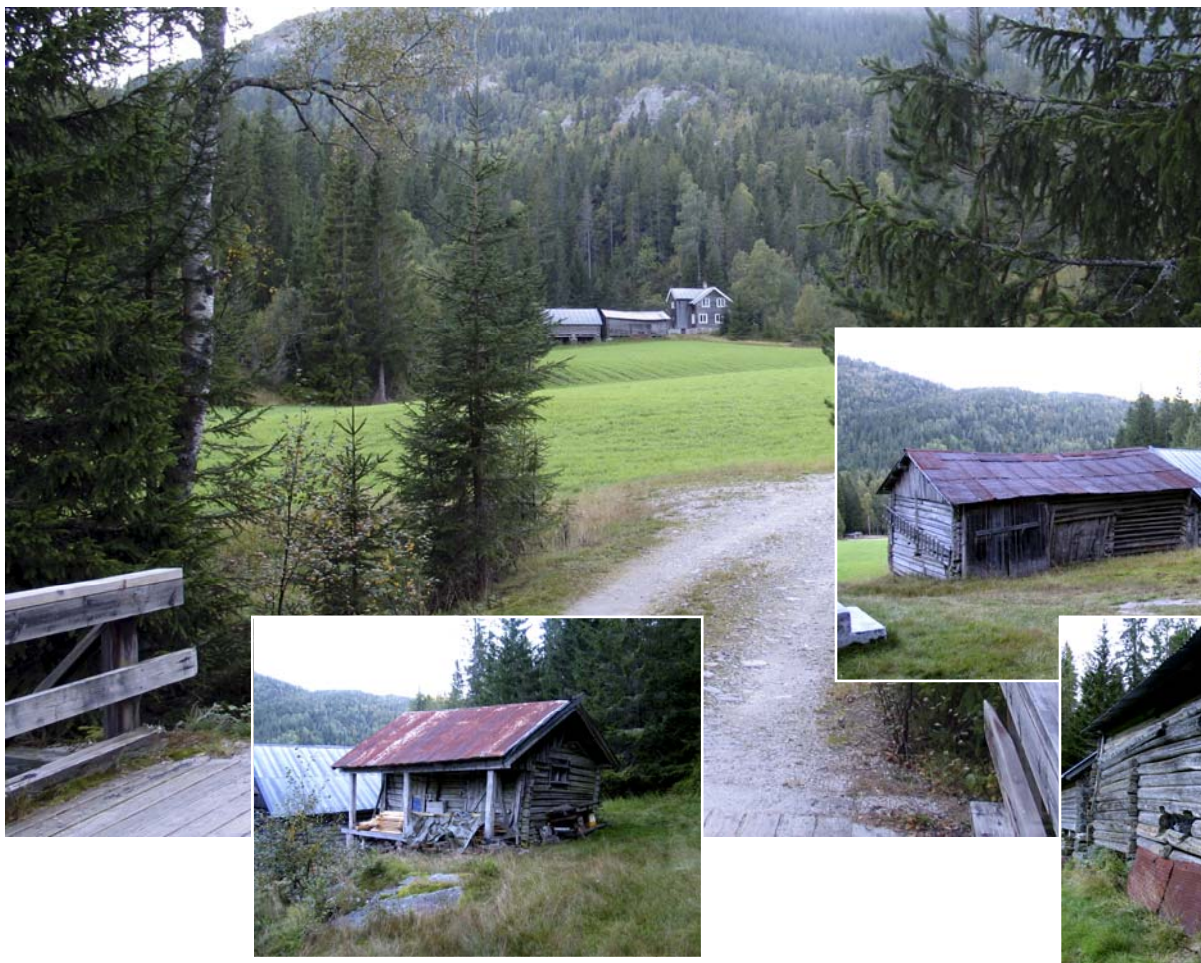
0821-009-013. Nedlagt gårdsbruk i Åseå-dalen nord i Bø, der jordvegen slås. Tunet var fraflytta også ved SEFRAK-registreringen i 1985, bolighuset ble nyttet i forbindelse med slått, skogdrift og fritid, og er holdt i hevd. Uthusene er merket av manglende funksjon over tid, veggene begynner å sige, men situasjonen er ikke vesentlig endret siden 1985.

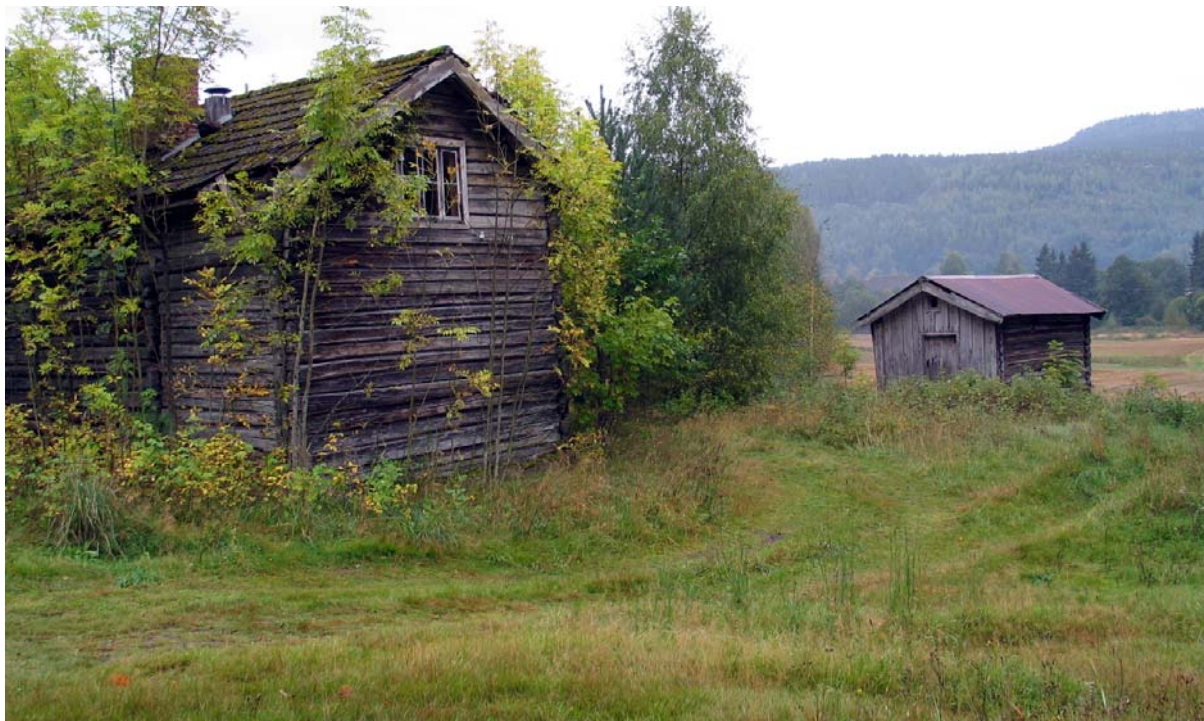
*0821-011-094-096. Fraflytta husmannsplass i hoveddalføret. Situasjonen er i hovedsak uendret siden registreringen i 1987. Våningshus, eldhus og stabbur er registrert.*

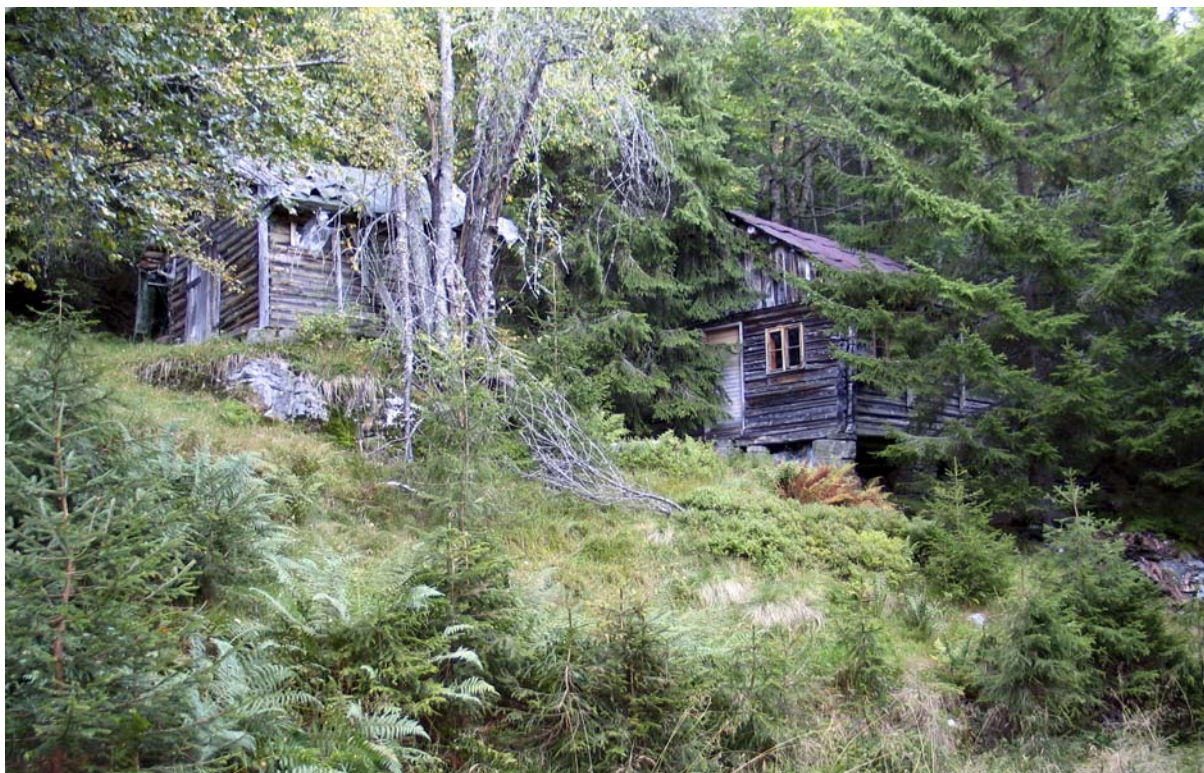
*0821-009-059. Nedlagt seter ved Grøbuskora under Liffell. Tre hus er registrert, men bare seterstua skal være fra før 1900.*

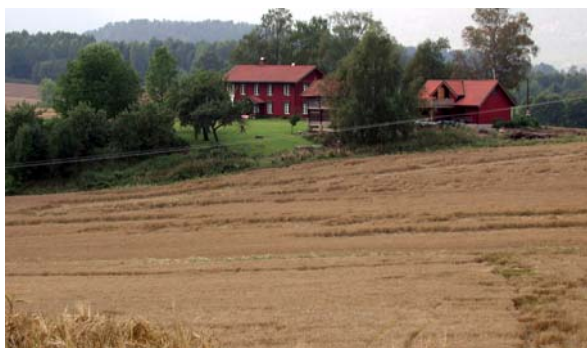
*Til venstre 0821-006-050. Hovedbygning og stabbur på en av Bøgardene. Det nye redskapshuset til høyre har erstattet driftsbygningen, bare låvebrua står tilbake. Grisehuset er også revet.*

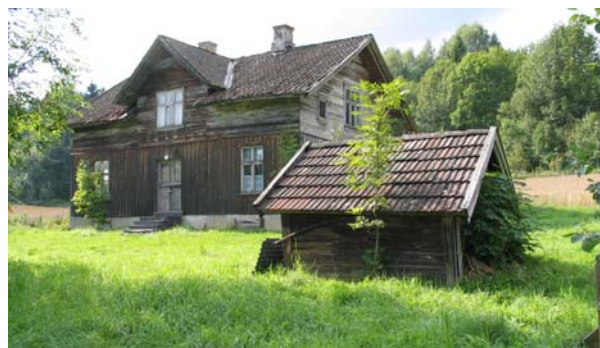
*0821-006-017. Bekkhuset og en yngre forfallen sidebygning er det eneste som står tilbake på tunet, men jordveien drives. Gårdene i krets 6, som omkranser Bøbyen, har den høyeste tapsprosenten. Tapene har forskjellig bakgrunn, knyttet til tun på aktive bruk og overflødige tun på sammenslåtte bruk.*

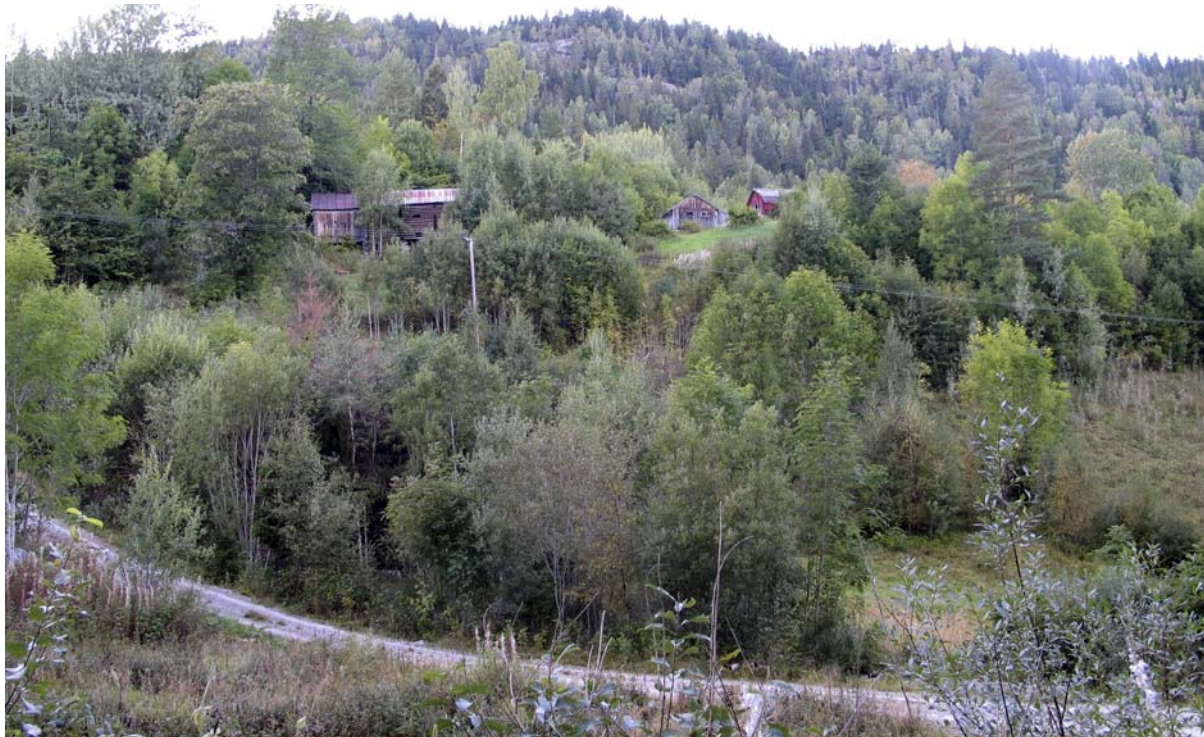
0821-008-086. Plassen under Stokland med gjengrodde bakker, et typisk landskap for småbruk i utkantene. Krets 8 Vatnar nord i kommunen, har den høyeste tapsprosenten nest etter krets 6 Bø i hoveddalføret.

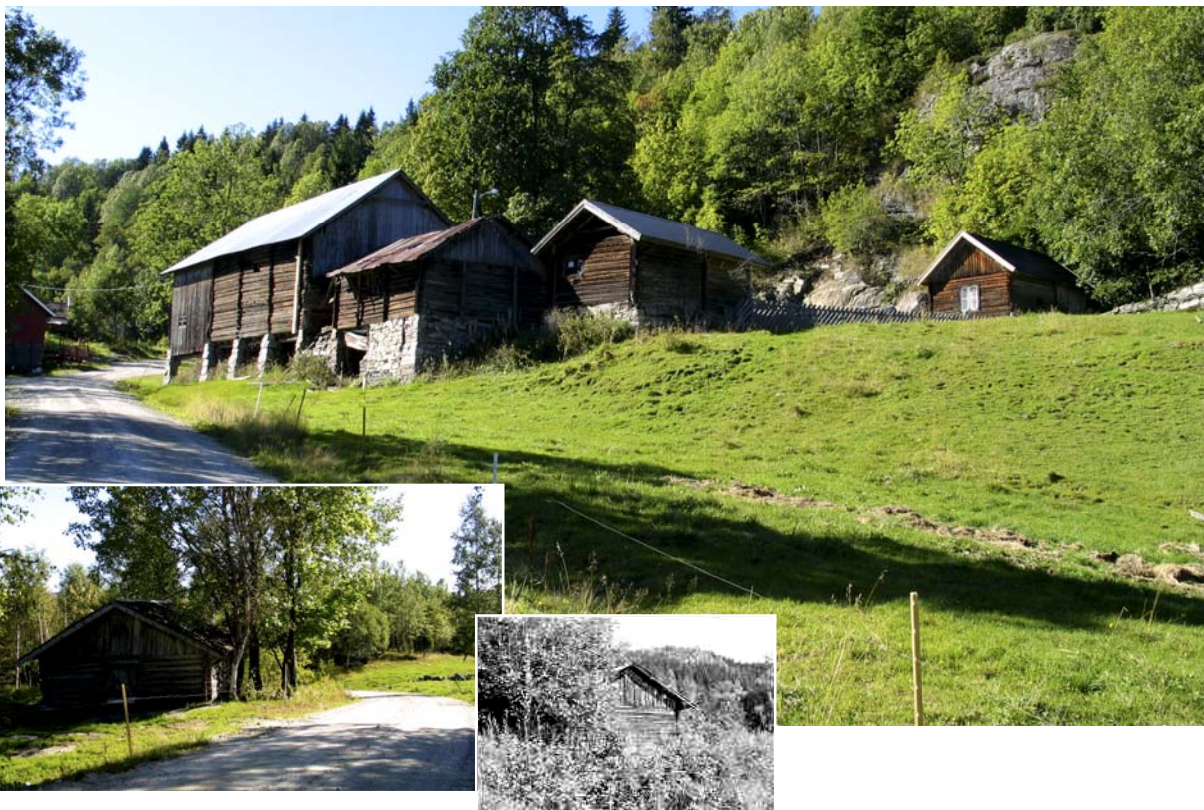
0821-008-040-044. Det er store kontraster i gårdslandskapet i Bø, også i nære områder. Stokland ligger også i nordbygda. Her er et komplett sett av innhus og uthus som er satt i stand. Det er drift med ny fjøsbygning på nabobruket, og jordveien her holdes åpen ved beite. Innfelt en av få registrerte sommerfjøs. Området rundt er ryddet siden registreringen i 1985.

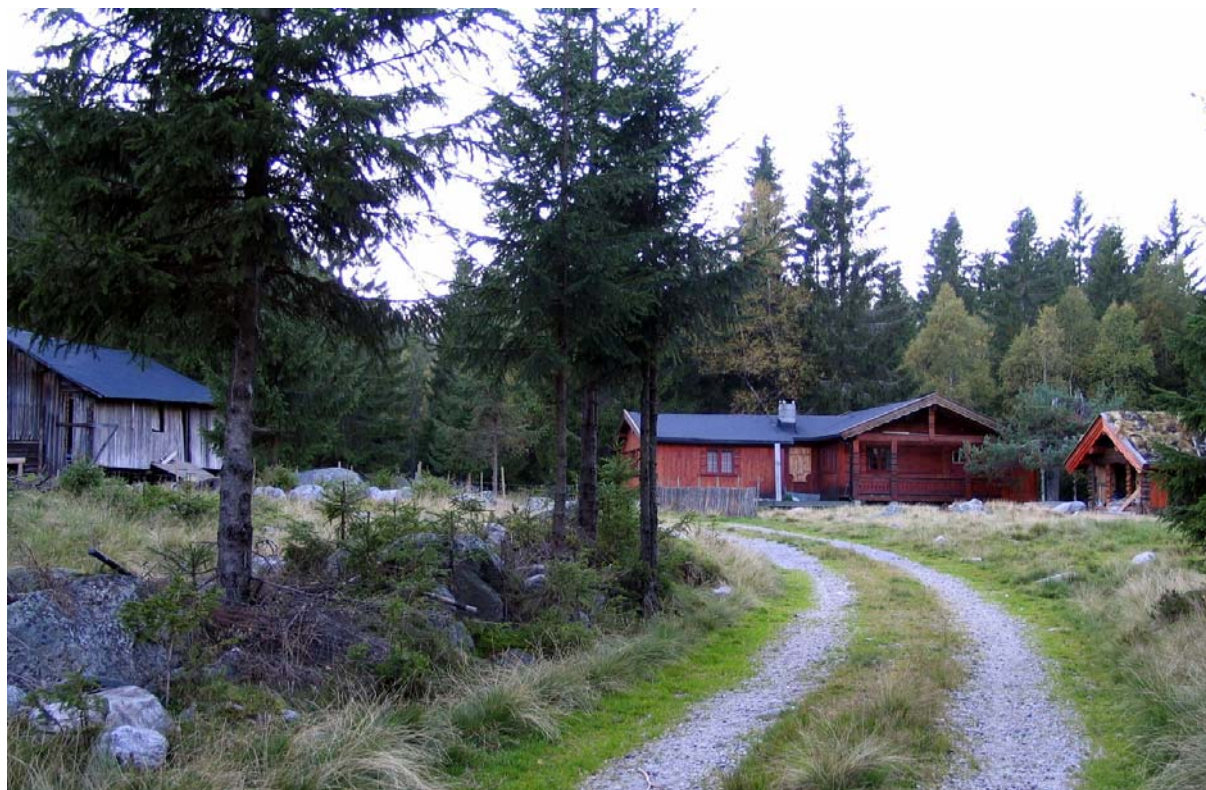
0821-008-148. Seter ved Åseåa med stue i ny nasjonalromantisk stil. Sommerfjøset er registrert.

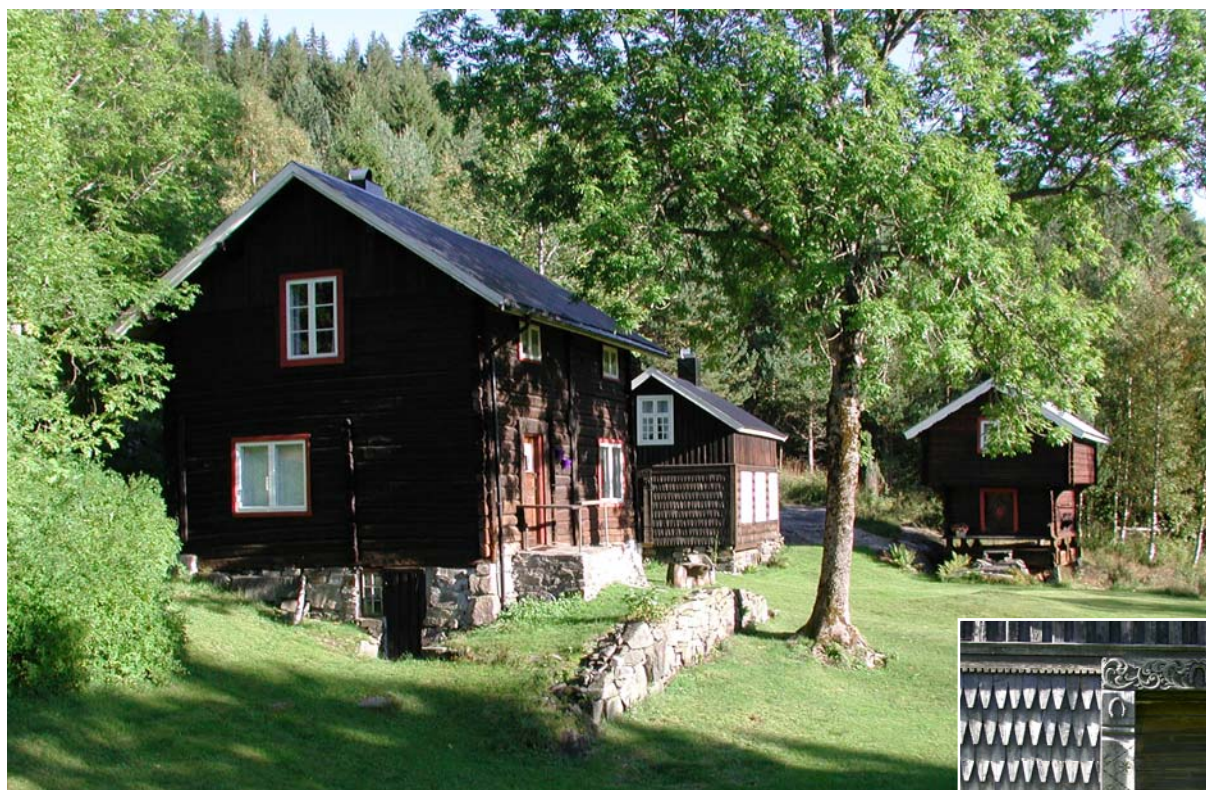
0821-008-155–157. Øverland, nedlagt småbruk i skogbygda som holdes i hevd som fritidseiendom. Stuebygning, stabbur og eldhus er registrert.

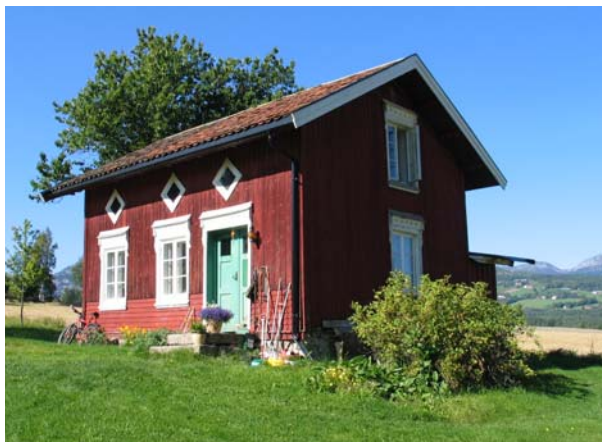
0821-006-079. Småbruk som er slått sammen med naboeiendommen. Låven er revet, stabburets skjebne er usikker på grunn av skade, men den gamle stuebygningen holdes ved like og leies ut til studenter. I de mest sentrale områdene av skolebygda Bø har sidebygninger og overflødige våningshus fått muligheter til ny bruk.

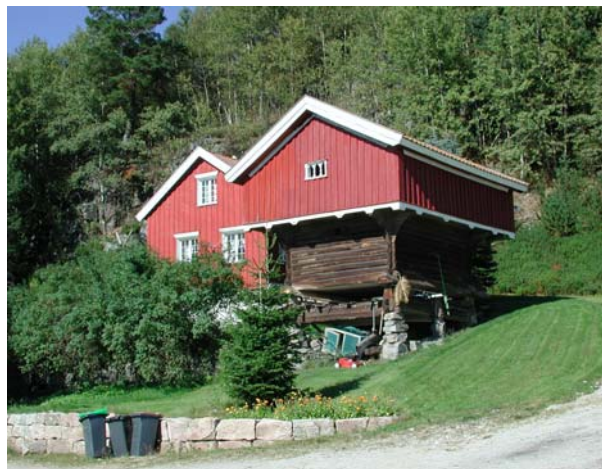
0821-008-105. Kårstua og loftet på Åse brukes til gårdsturisme.

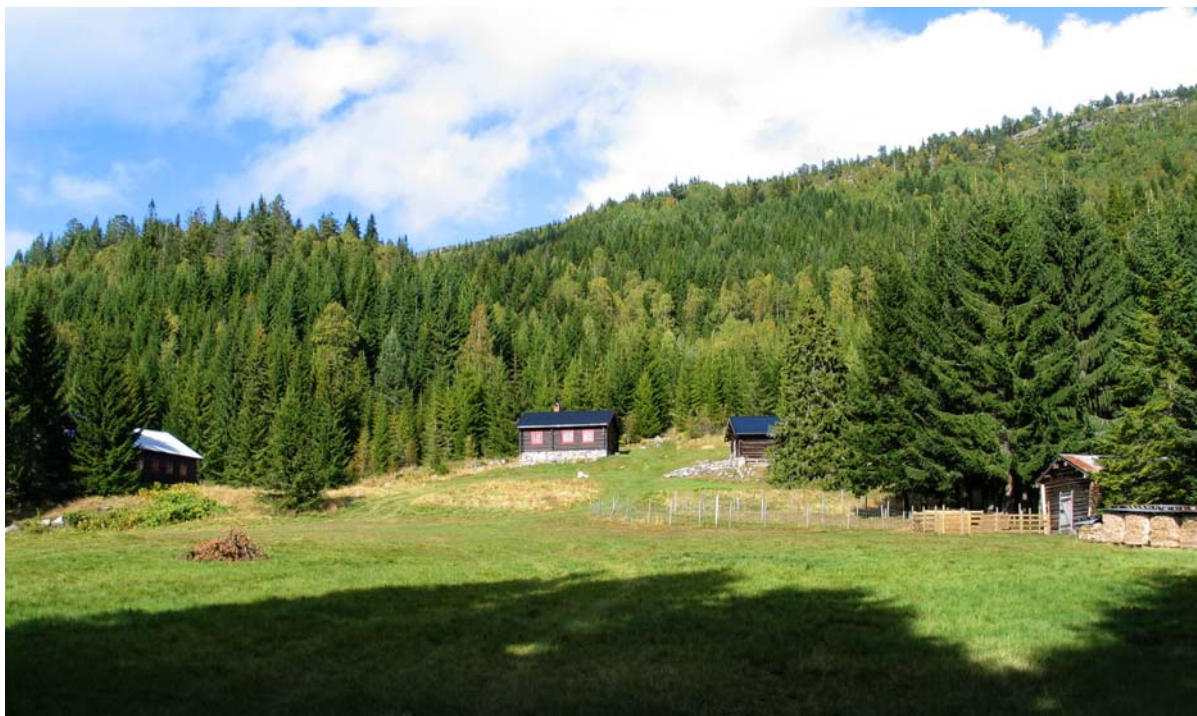
0821-011-074. Vihus, setra til prestegården i Bø ligger i åsen under Lifjell. Vollen og husene brukes og holdes i hevd. Forsamlingshus fra 1900-tall til venstre.

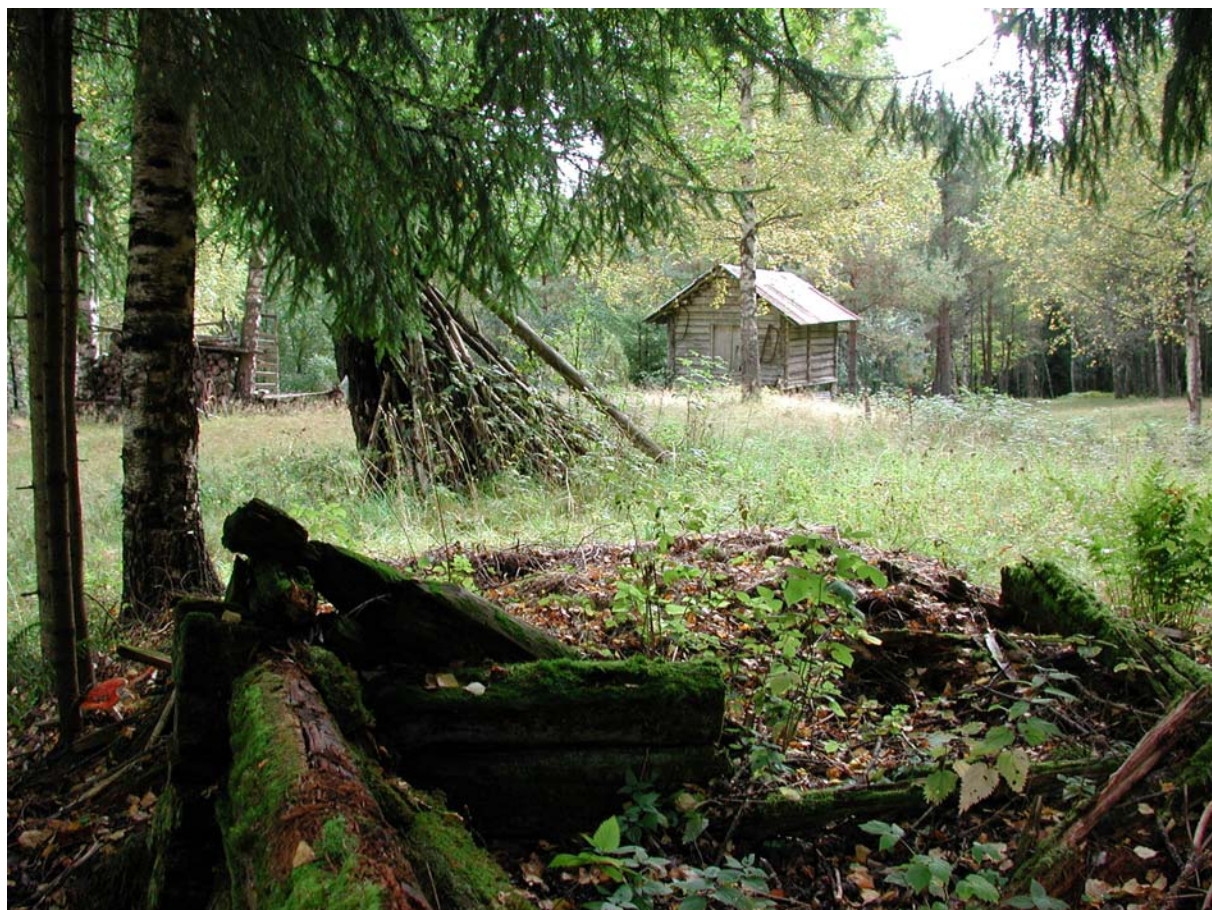
*0821-004-044. Stabburet på husmannsplassen Langedal under Uvdal, er det eneste huset som ennå står. Stua ble tatt ned i 1983 og lå lagret ved registreringen i 1984. Det er mange tufter etter uthus. Plassen ligger uten veiforbindelse.*

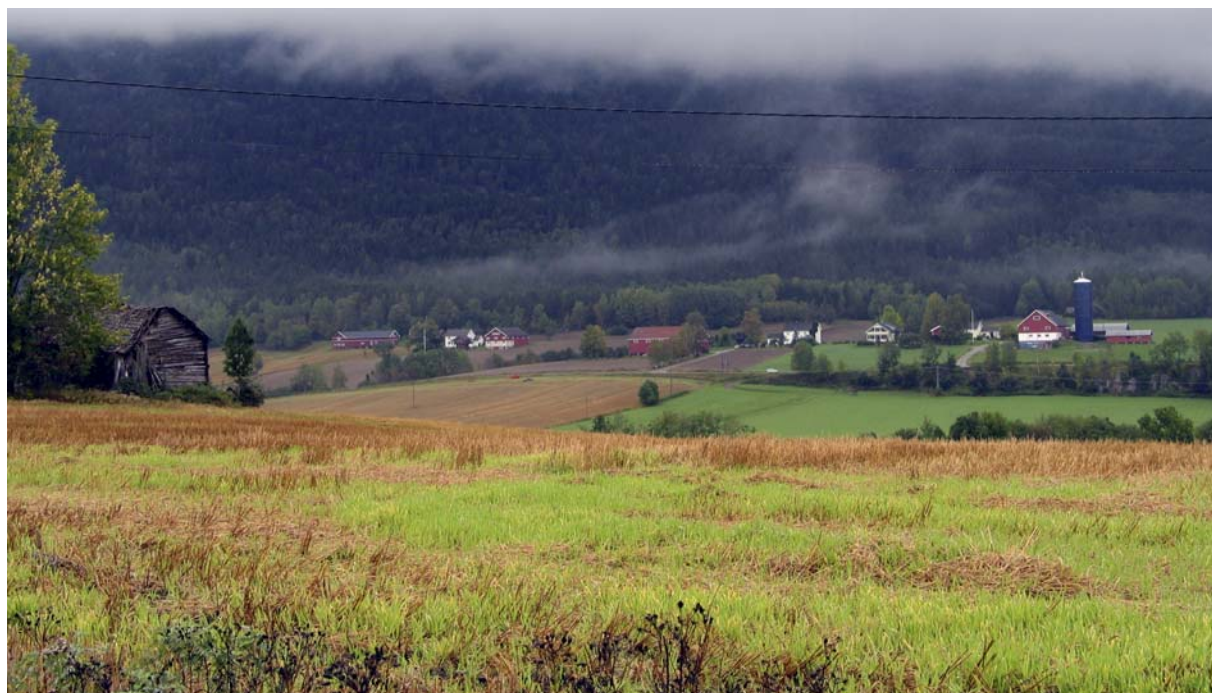
*0821-003-070. Overflødig gårdstun, og aktive driftsenheter med fornyet bebyggelse i hoveddalføret.*

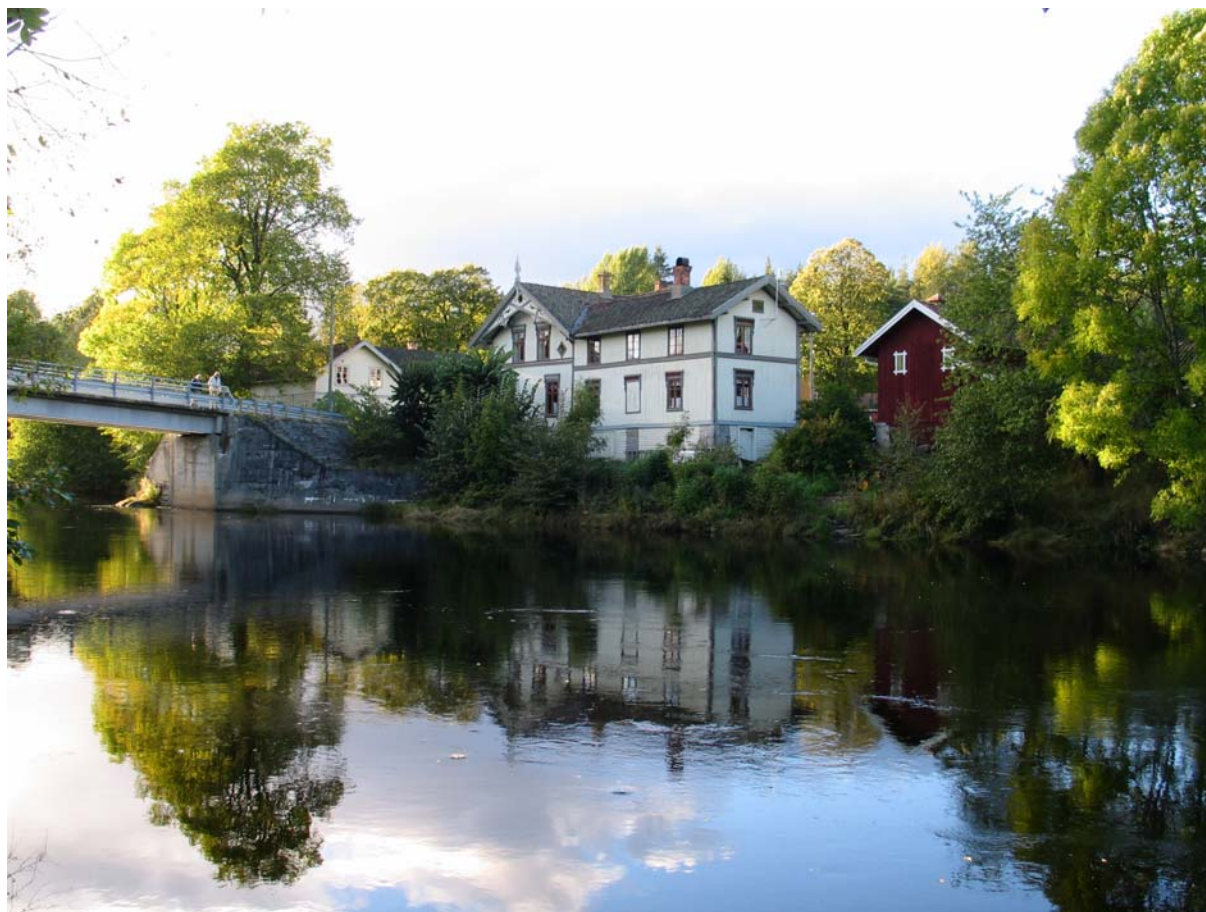
0821-010-001. Landhandelen på Oterholt ble bygd i 1898. Her har Bø museum sine lokaler.

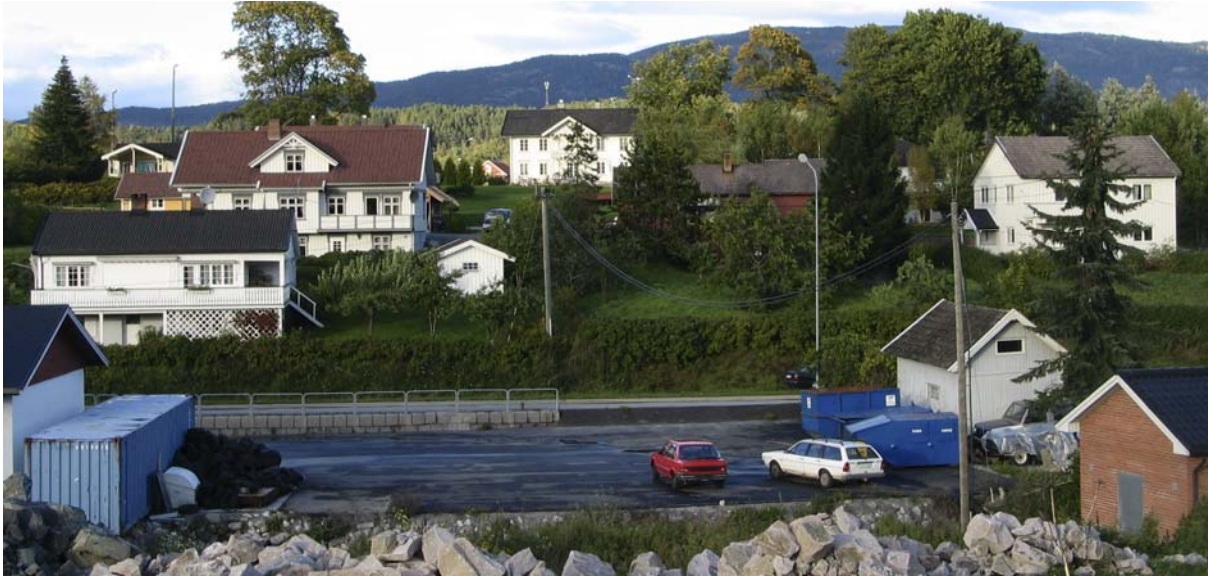
0821-005-020. Nedre Grini (midt i bildet) ligger i utkanten av Bøbyen, i et område regulert til bolig, og grenser opp til næringsområdene langs innfartsvegen. Våningshuset, som er fra 1894, var kun i bruk som vanlig bolig også ved registreringen i 1988.

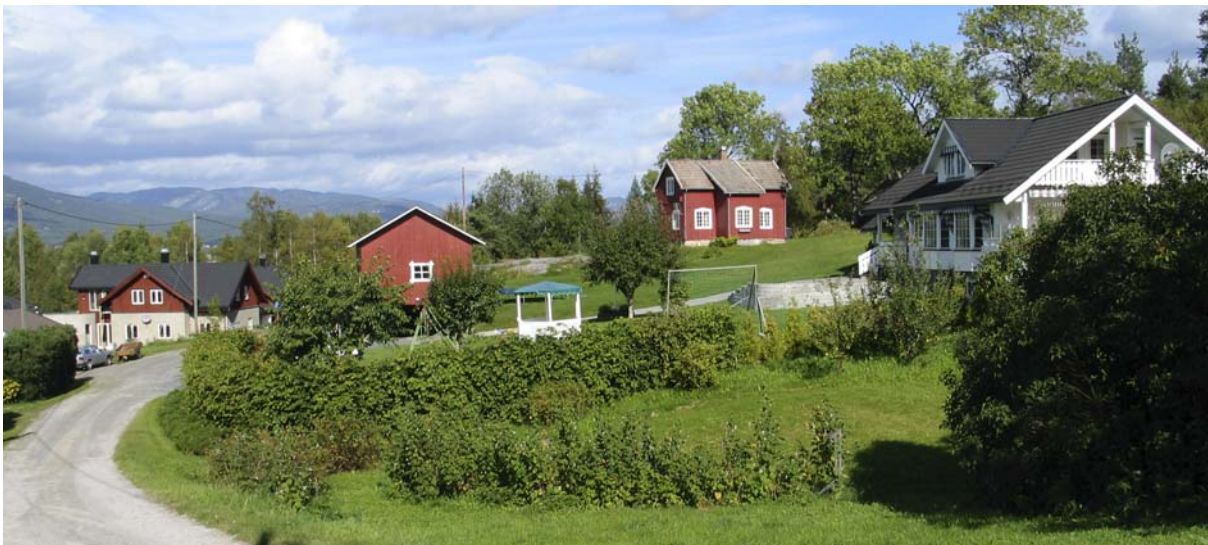
0821-005-058-061. Åsen var husmannsplass under Borgen. Det er registrert et komplett tun her, med stuebygning, eldhus og stabbur, i tillegg til en driftsbygning fra 1900-tallet. Det opplyses ved registreringen i 1988 at eiendommen kan blir berørt av reguleringsplan. Plassen er omgitt av nye boliger som ligger i et felt rett opp for Bø stasjon.

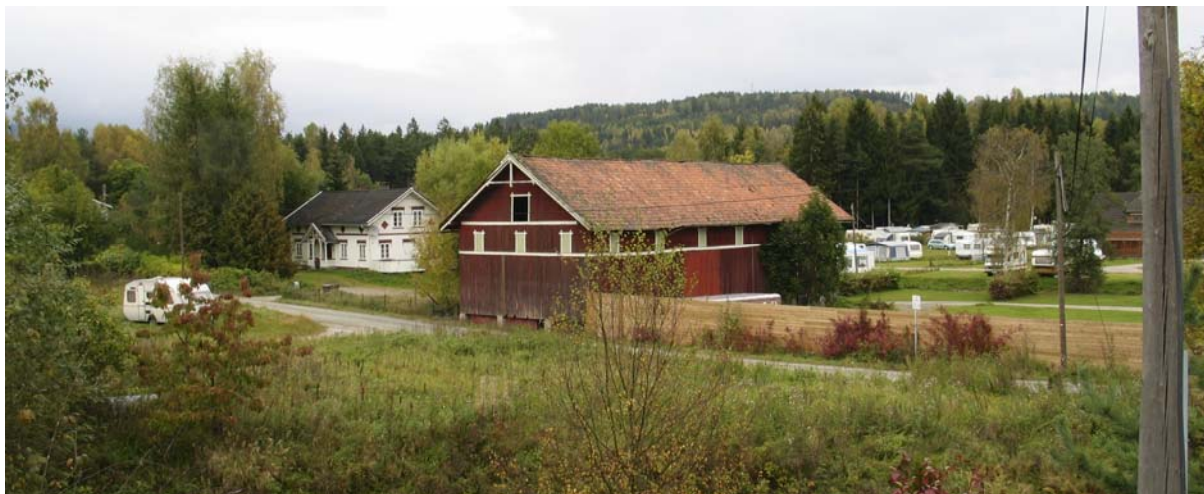
0821-005-011. Sperrud ligger ved Rv. 36 like øst for Bøbyen. Driften var nedlagt ved registreringen i 1988. Jordvegen har fått ny funksjon som campingplass. Stabburet er revet.

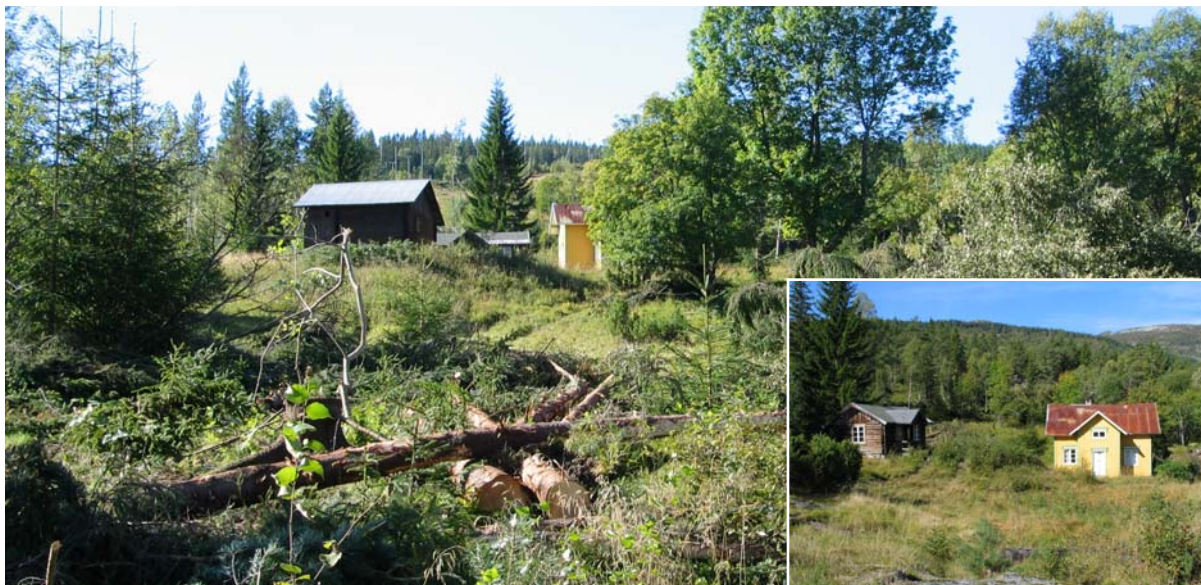
0821-009-002 Husmannsplassene Bråten ligger ved foten av alpinbakkene i Liffell, i et område som er regulert til fritidsbebyggelse. Arbeidet med å planere området rundt Øvre Bråten pågikk for fullt sommeren 2004. På Øvre Bråten er det registrert stue og eldhus fra før 1900, og fjøs som noe yngre. Stedet var ikke i bruk da det ble registrert i 1985.

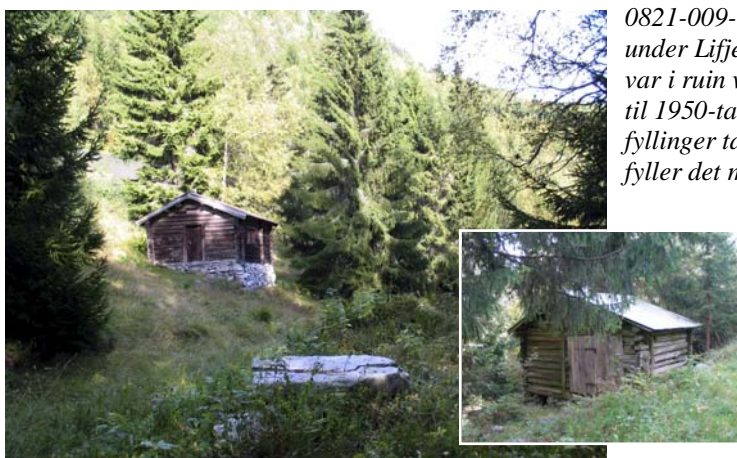
0821-009-104, 105. Vårbu seter ligger i Vårbulia under Liffell. Her er står seterstue og høybu, Fjøset var i ruin ved registreringen i 1986. Setra var i drift til 1950-tallet. Husene står fint, men Liffellveien med fyllinger tangerer stedet i overkant og plantefeltet fyller det meste av vollen.

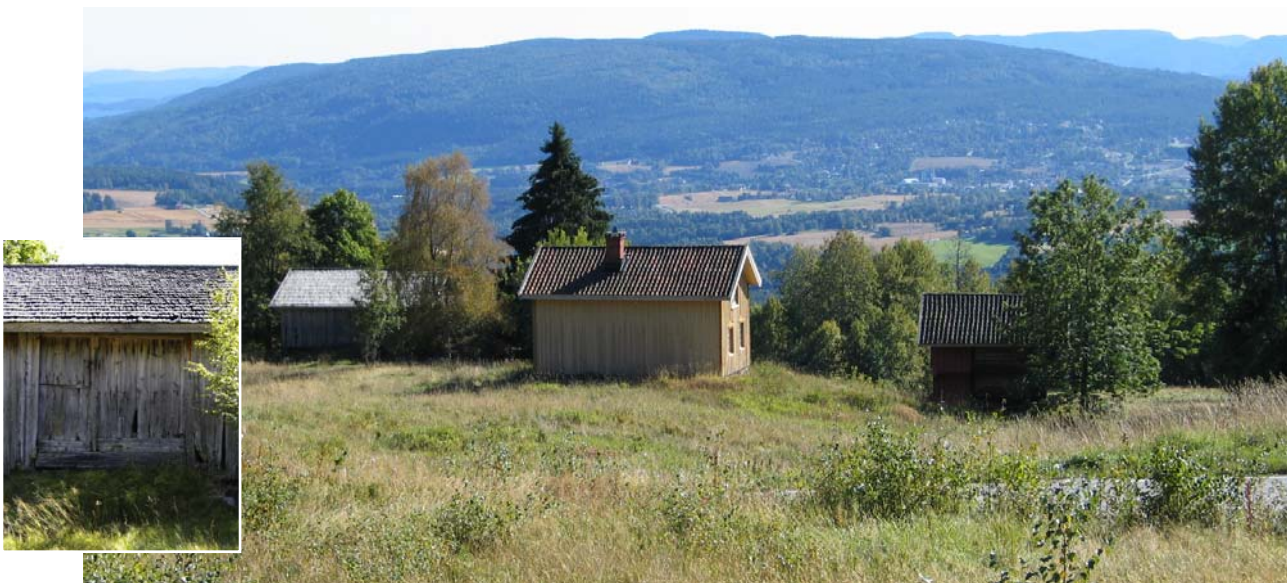
0821-009-074-077. Østerli var museumsgård også ved registreringen i 1986. Her står våningshus, stabbur og låve. Låven er siden satt i stand og bl.a. er gammelt tekke av sementstein byttet ut med flis. Det har vært langt vanligere med flis i Bø før, men er noe bevart i dag, er det som regel under annet og nyere tekke.
