GAMLE HUS DA OG NÅ

Status for SEFRAK-registrerte bygninger Sarpsborg kommune Østfold fylke 2004

Kulturminnekompaniet foretok år 2004 på oppdrag fra Riksantikvaren en kontrollregistrering av ca. 3400 bygninger i kommunene Sarpsborg, Holmestrand, Bø og Samnanger

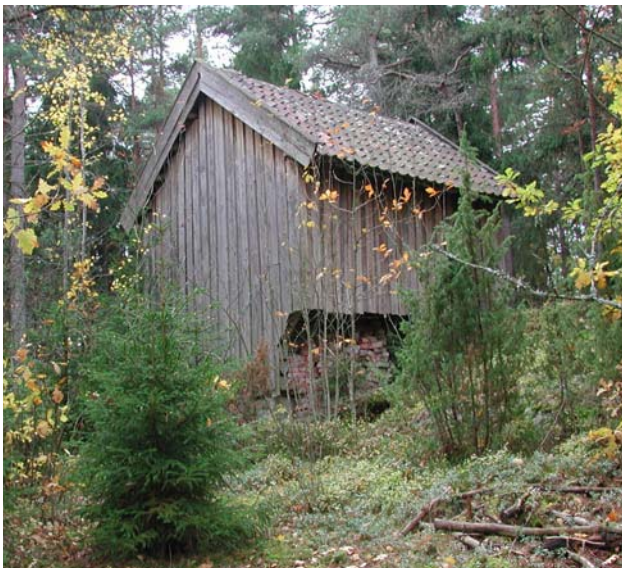
130-0506-012. På landsbasis er kjoner en sterkt truet bygningstype. Kjona til venstre ble siste brukt i 1914. Den ble restaurert på 1980-tallet..

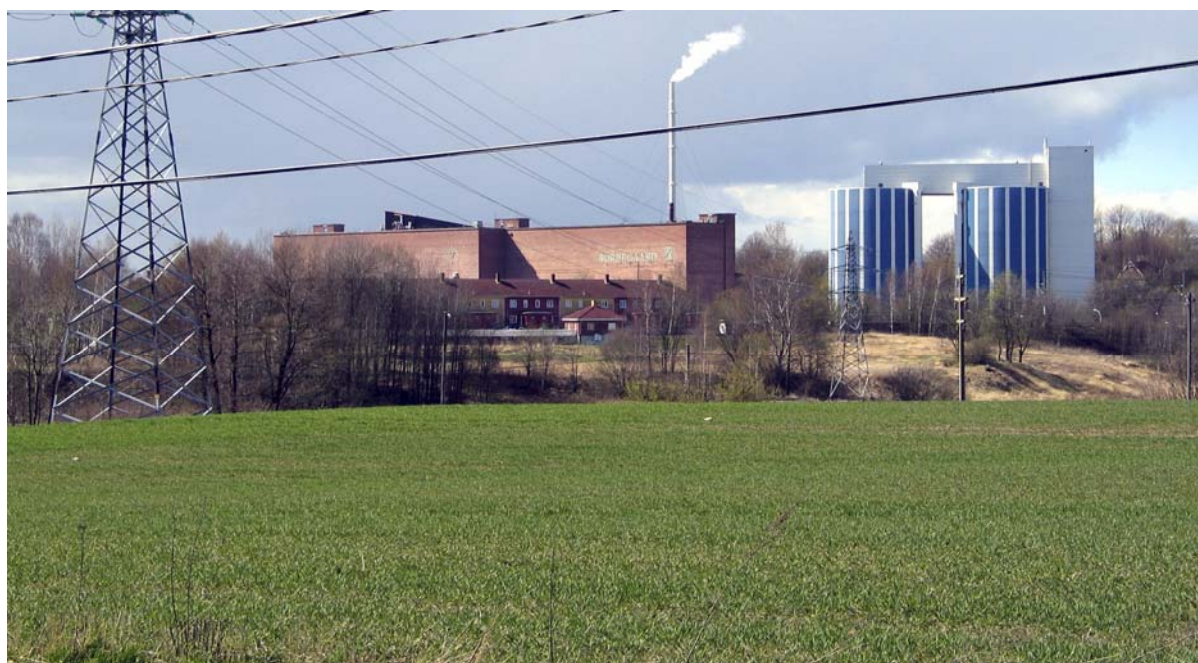
105-0203-053. Fra Borregaard. Den gamle arbeiderbrakkka Tarris i forgrunnen, bak produksjonshus fra 1900-tallet. Tarris er 100 meter lang, og ble bygd med 40 leiligheter. Den het Foster Terrace da den ble bygd, men det engelske navnet er forlengst glemt av de fleste. Bygningskroppen er fortsatt den samme. Inngangspartiene har imidlertid fått nye tilbygg. De gamle inngangspartiene ble revet i 1936 og nye bygd. Tilbygget ga bl.a. plass til WC.

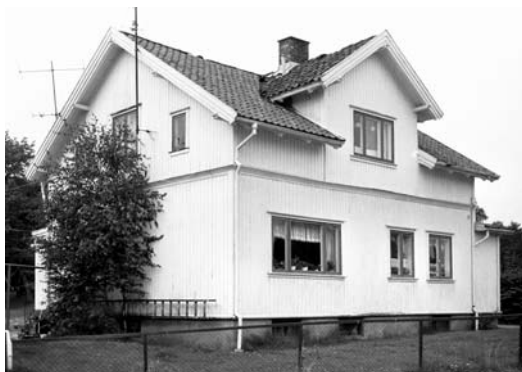
105-0205-042. Bolighus i Sarpsborg by. Det skal være bygd i 1887, og er typisk for bolighus fra slutten av 1800-tallet. Ved SEFRAK-registrering var de opprinnelige vinduene skiftet ut med funkisvinduer. Huset har siden blitt revet i forbindelse med bygging av nytt rådhus.

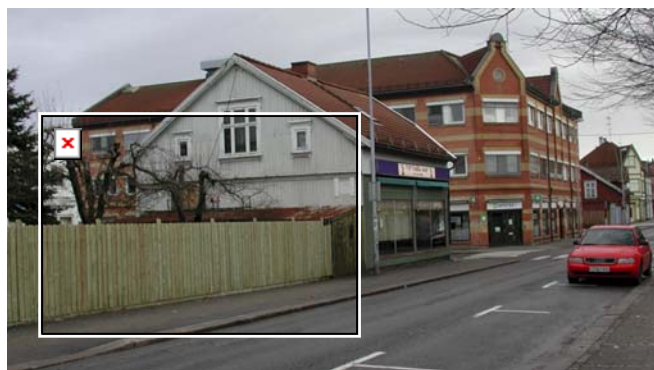
105-0204-061. Bygård i St. Marie's gate. Opprinnelig var her både bolig og erverv, ved SEFRAK-registrering i 1987 var det ingen som bodde her. Den var da i dårlig stand, og eier ønsket å rive. Huset skal ha blitt bygd ca. 1860, men den karakteristiske hjørneavslutningen kom like etter 1900. Huset sto oppført i Bevarings- og byfornyelsesplanen for Sarpsborg sentrum med grønt, dvs som et miljøoppfølgende hus. I 2004 var den borte. En større bygård er bygd opp på samme sted, den "viderefører" det karakteristiske hjørnet. Bygårdene har høyere tapsprosent enn vanlige bolighus.

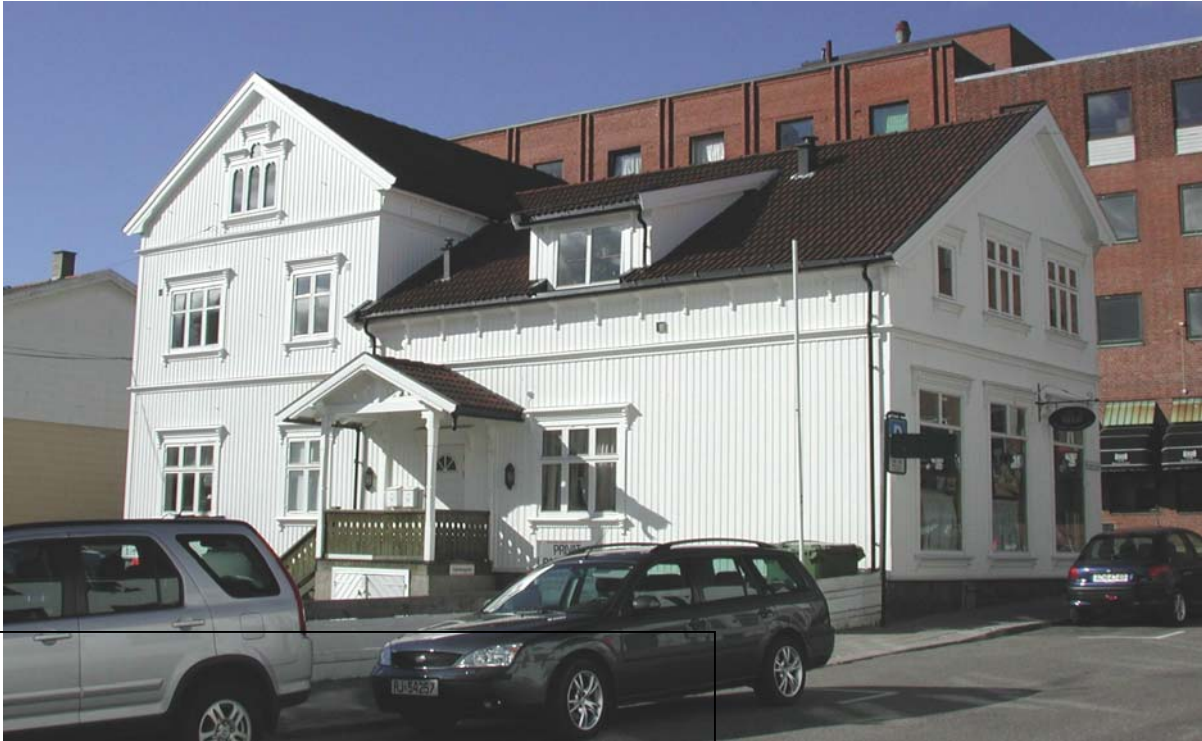
105-0205-071. Oskars gate 72. Hovedbygningen skal være bygd mot slutten av 1800-tallet, og ble da bygd opp igjen etter bybrannen i 1892. Den er omtalt i "Bevarings- og byfornyelsesplan for Sarpsborg sentrum" som bygning med høy eller meget høy verdi som del av bygningssmiljø. Uthuset (105-0205-071) skal være bygd samtidig, og sto i vinkel med hovedgården. Det var ikke i bruk ved SEFRAK-registrering, og tilstanden var ikke for god. I 2004 var det revet. Huset har vært brukt som vedskjul, muligens også bolig en periode. Sammen med hovedbygningen dannet det et gårdsrom.

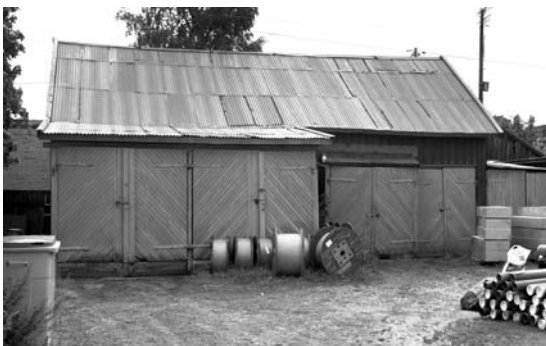
105-0204-039. Uthus i bakgård i Nansens gate, som iflg. SEFRAK-registrering har vært brukt til stall av skysskar. På 1930-tallet ble det innredet til garasje for biler. Ved SEFRAK-registreringen begynte det å bli dårlig, og eier ønsket å rive. Bakgårdsbebyggelsen i byen og mindre uthus i forstedene har den største tapsprosenten av de registrerte bygningene.

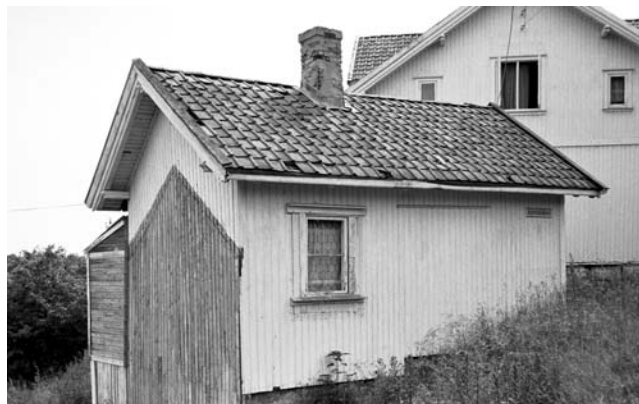
105-0103-003. Uthuset i Sannesundområdet rommet en gang bryggerhus og skjul, iflg. tradisjonen har det trolig også vært brukt som bolig. En del av huset ble revet, (merke på veggen) rundt 1980. Etter hvert var det ikke lenger bruk for huset, og da det var i dårlig stand ble det til slutt revet.

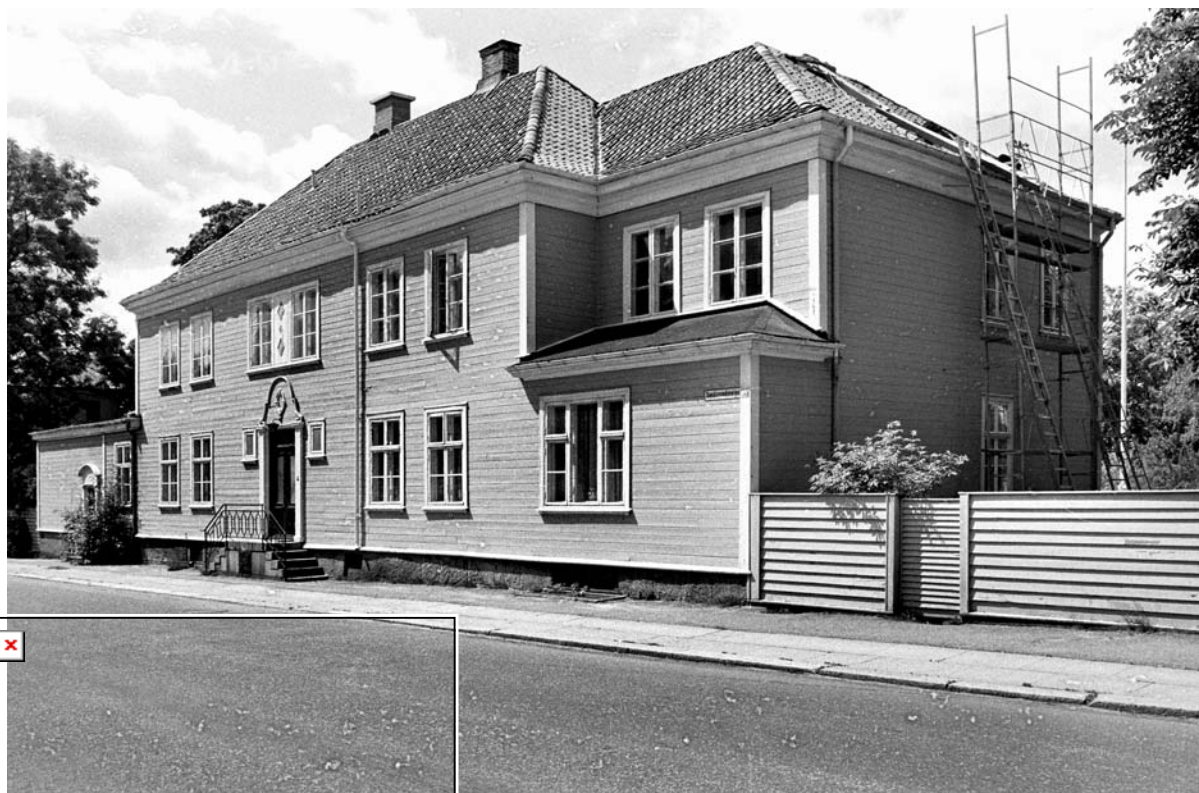
105-0110-006. Sorenskrivergården i Sannesundsveien skal være bygd i 1860-åra, men ble iflg. informasjon på registreringsskjema ombygd tidlig på 1900-tallet. I 2004 var huset borte, et større boligkompleks er kommet på stedet.

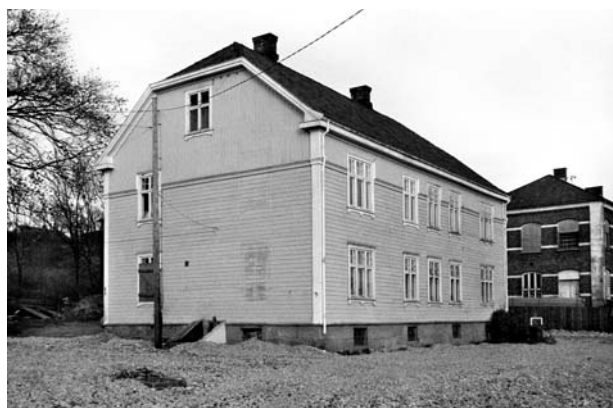
130-0301-009. Ved SEFRAK-registrering var det gamle skolehuset på Greåker i bruk som bolig, men huset var da i heller dårlig stand. I 2004 var det borte. Skolen ble bygd i 1879, og rommet også lærerbolig.

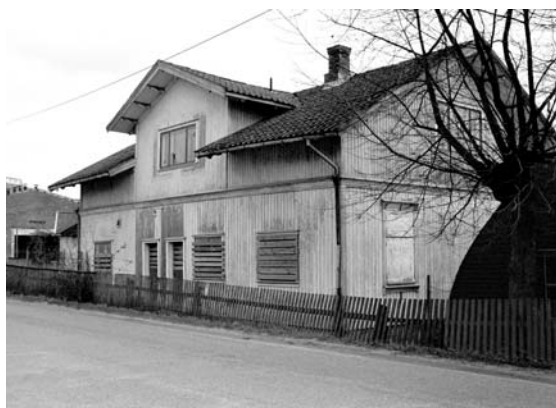
130-0301-014. Det gamle bolighuset i "Gata" på Greåker var i bruk som lager for båtutstyr ved SEFRAK-registrering. Det var da i dårlig stand, og i 2004 var det borte.

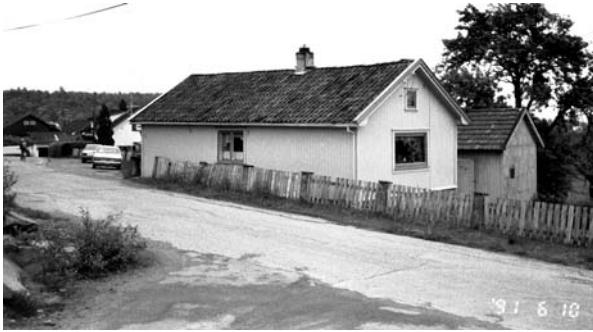
130-0404-002. Bolighus på tidligere småbruk for steinhogger på Greåker. Eldste del av huset var lafta, tilbygget i knubb, en vanlig byggemåte i området. I 2004 sto det et nytt bolighus på stedet. Til eiendommen hørte to små uthus som ikke var registrert. De var også borte i 2004. Huset skal være gammelt, og kan være eldre enn "steinhoggertida".

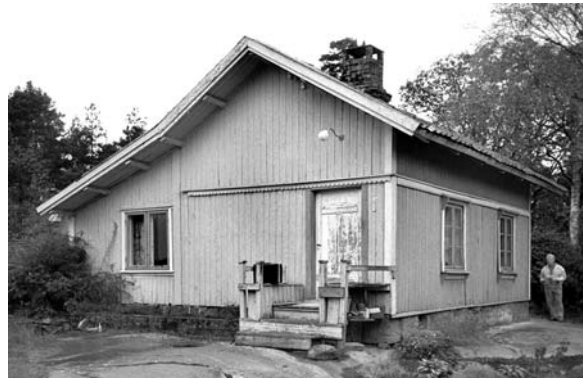
114-0107-018. Bolighuset sto tomt ved SEFRAK-registreringen, og eier ønsket da å rive. I huset var det opprinnelig to rom, og etter hvert ble det utvidet bakover med et lite soverom og hønsehus. Det ble tidligere leid ut til arbeidere. I 2004 var det borte.

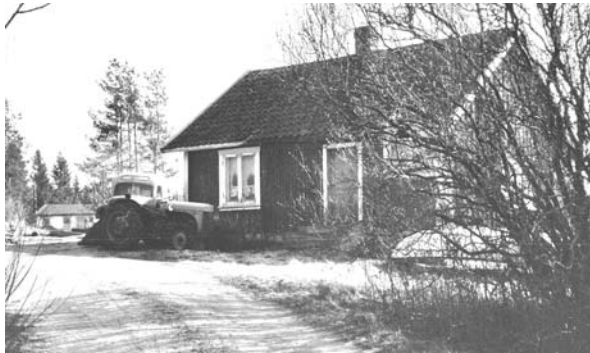
130-0508-016. Bolighus på småbruk. Bruker var også lensearbeider (og snekker), noe som var vanlig på småbruka langs Glomma i Tune og Varteig. Ved registrering sto huset tomt, og det har siden blitt revet. Flere av småbruka i dette området hvor lensearbeidet var ei viktig næring, har blitt fraflytta og står tomme.

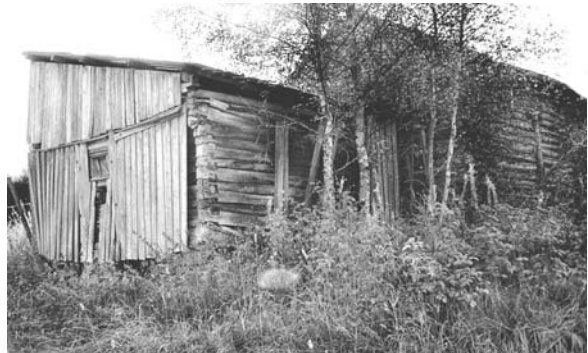
114-0107-030. På et feriested sto den gamle driftsbygningen tilbake ved SEFRAK-registreringen. Den var i dårlig stand, og i 2004 var den borte. Denne typen driftsbygning, med låve, fjøs og stall inntil hverandre i rekke, ble det registrert få av i Sarpsborg, og den ligger høyt på tapsstatistikken. Til venstre fjøset med gjødselsluke.

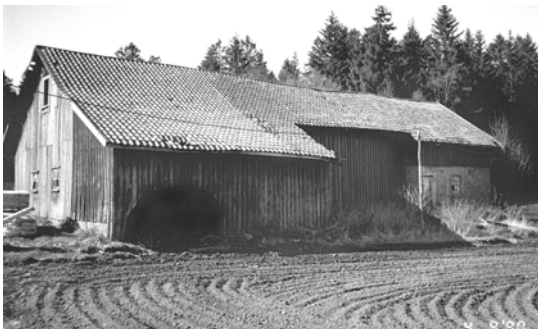
130-0309-012. Driftsbygningen sto på et av Bjørnstadbruka og var en sveitserlåve med fjøs av tegl. Den ble revet på grunn av E6- utbyggingen i de sentrumsnære områdene. I 2004 lå en støyvoll på stedet.

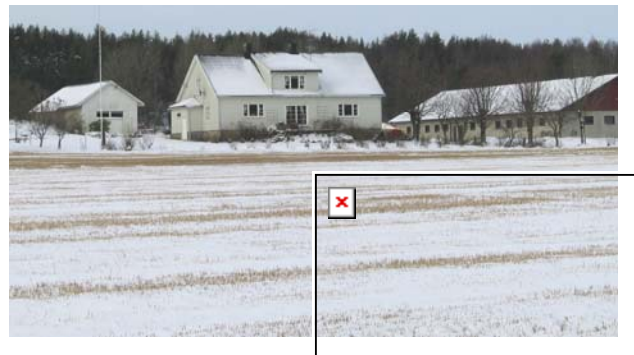
115-0203-011. Fra slettelandskapet i Skjeberg. Den gamle driftsbygningen, en stor sveitserlåve, lå bak våningshuset. Etter hvert ble et nytt uthus bygd, det vises til høyre for hovedbygningen. I 2004 var sveitserlåven revet.

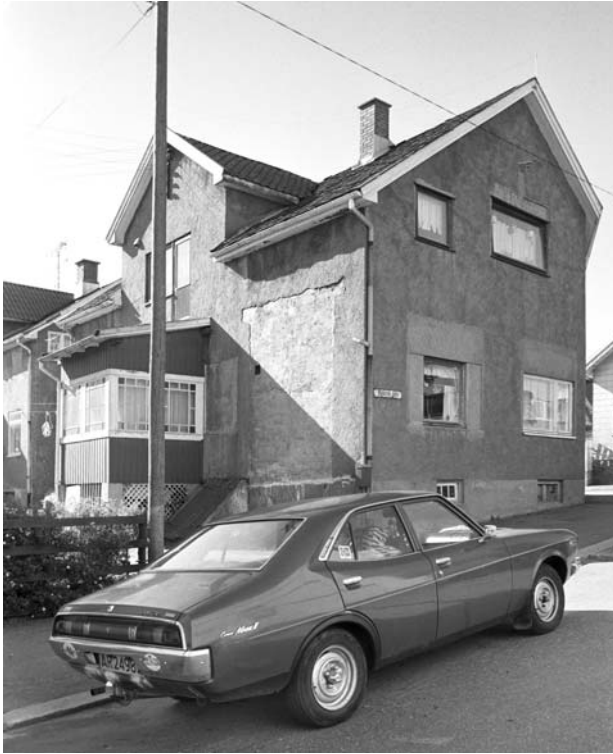
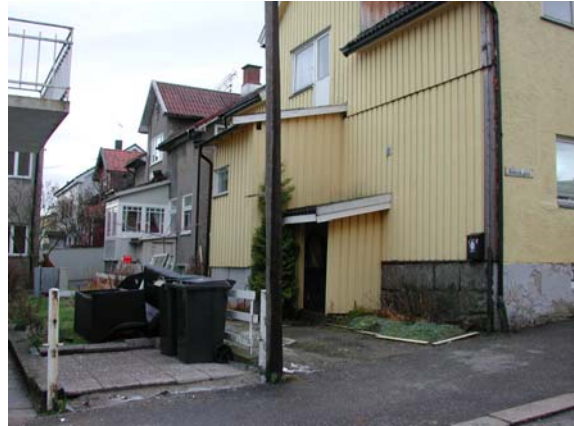
105-203-032. Bolighus hvor det har vært tre leiligheter og meieriutsalg. Arkene mot gate og bakgård ble bygd i henholdsvis 1902 og 1922. Huset var/er rabbitspusset. Endringene etter SEFRAK-registrering har skjedd i bakgården. Kjellerlemmen er erstattet av ny inngang med tak, og bakgården med den lille glassverandaen, er kledd med stående trepanel. Endringene er klassifisert som endringstype C.

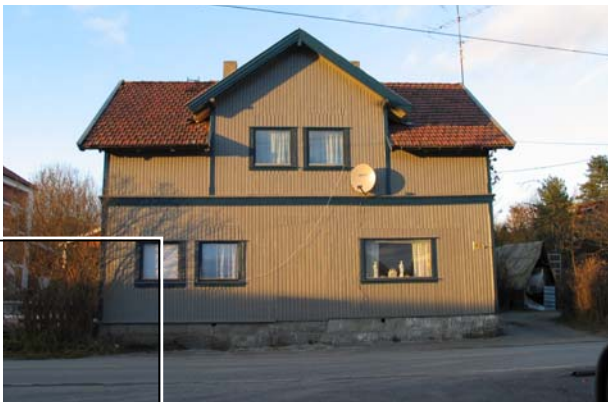
130-0301-010. I bolighuset i Greåkerveien var det før en frukt- og tobakkbutikk i første etasje. Etter registrering er gatedøra og sveitserdekoren fjernet, høykorsvinduene erstattet av type husmor og spor etter butikkvirksomheten som et større butikkvindu er borte. Endringene er klassifisert som endringstype C.

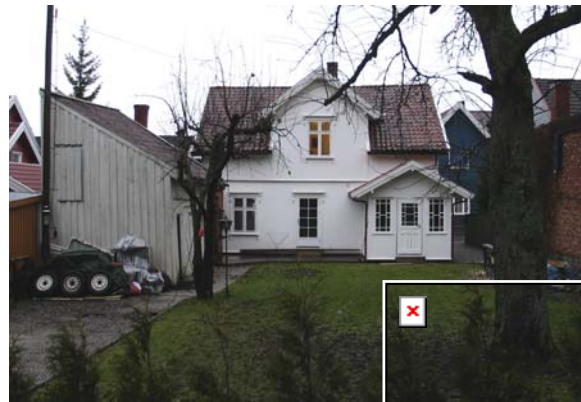
105-0112-015. Bolighus i Sannesundveien. Byggherre var en vognmann, og bolighuset skal ha rommet tre familier. I 2004 var funksvinduer skiftet ut med høykors, og et sveitserbislag satt foran inngang. Endringene er klassifisert som endringstype C. Bildet viser huset fra hage/bakgård, og her er gamle uthus bevart..

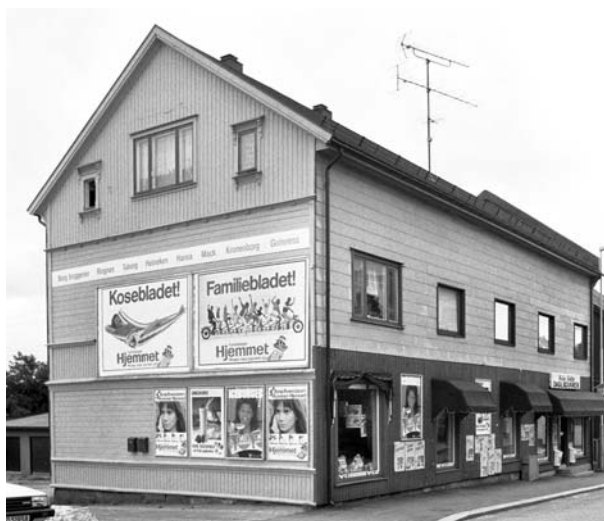
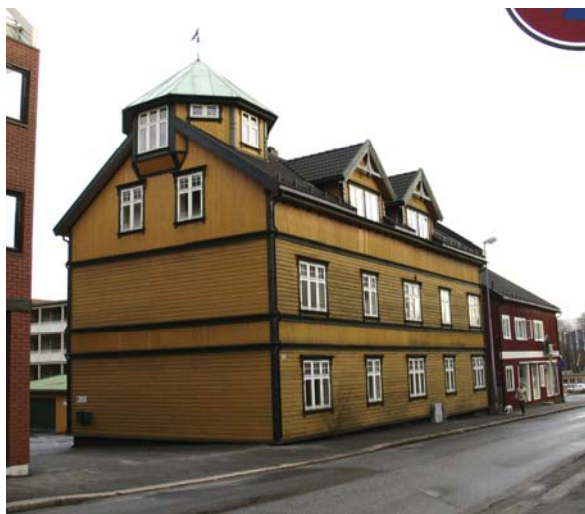
105-0203-018. Gatefasaden til en av de større bygårdene i Sarpsborg, til venstre ved SEFRAK-registrering, til høyre i 2004. Husets areal er øket med arkene på taket, eternitten på fasaden er fjernet og funkis-, husmor- og butikkvinduer skiftet ut med høykorsvinduer. I bakgården er det også kommet en ark på taket, trappehuset er innredet og inngangen er nå via et utvendig trappe- og svalgangssystem. Endringene for bygården er klassifisert som endringstype B.

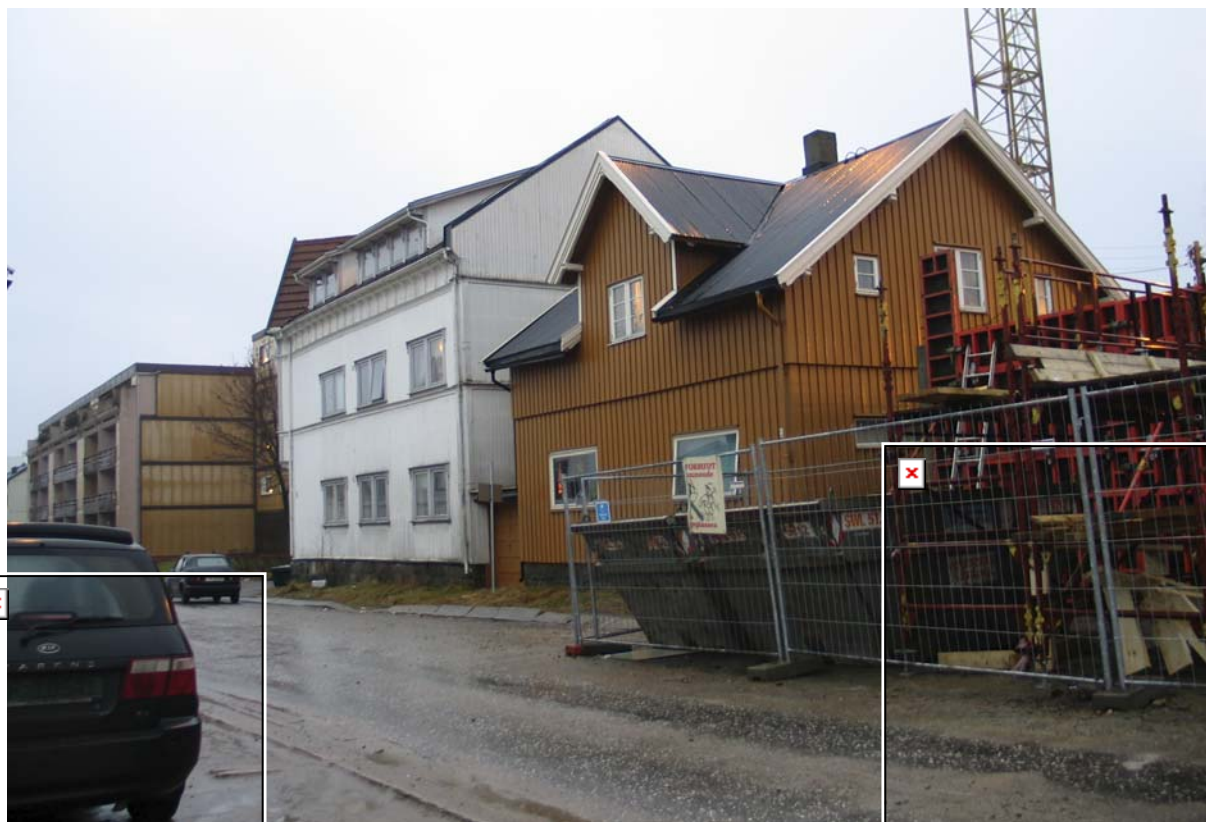
105-0203-034. Bygård i Oscarsgate. Etter registreringen er arealet utøket ved en flat ark på taket, og inngangene er også her via svalganger i bakgården. Endringene er klassifisert som endringstype B.

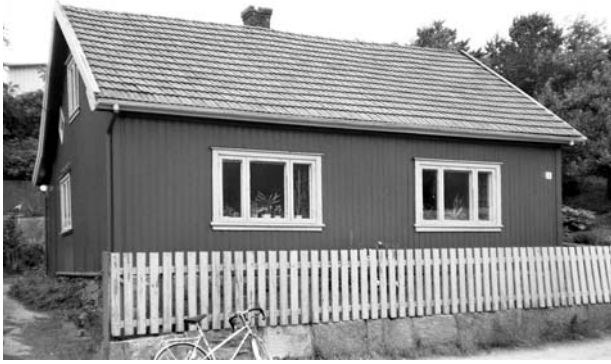
105-0103-025. Bolighus i Alvimveien, trolig bygd i 1880-åra. Ved SEFRAK-registrering hadde det funkispreg, etter oppussing på 1950-tallet, da det også ble noe utvidet bakover. I 2004 var taket løftet med ark mot gate, karnappvindu satt inn mot øst og sementtaksteinen skiftet ut med mer moderne takbelegg. På grunn av arealutvidelsen er endringene klassifisert som endringstype B. Til høyre i bildet motorvegbrua over Sannesund. I området rundt har det over tid kommet flere yngre bygninger og næringsbygg.

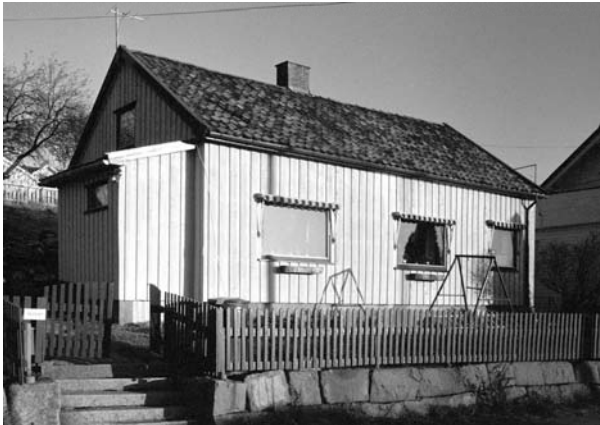
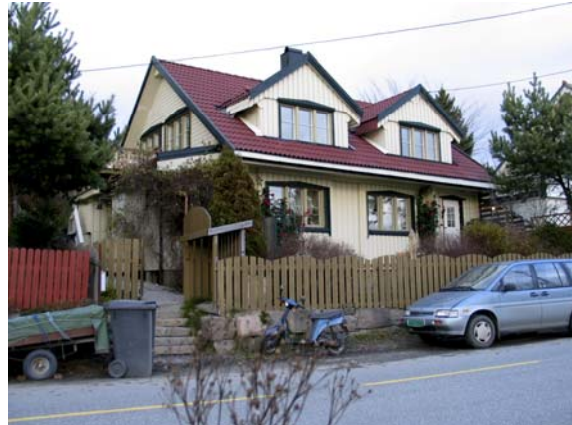
130-0301-022. Bolighus til Greåkerveien. Etter at Rv.109 ble bygd har Greåkerveien blitt avlastet for gjennomgangstrafikken, noe som har gitt seg utslag i oppussing og utvidelse av hus. I tillegg til arkene på taket, er huset også noe utvidet bakover. Endringene er klassifisert som endringstype B.

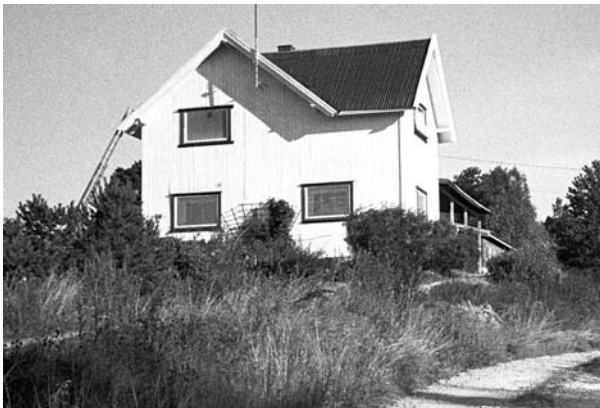
114-0107-011. Arbeiderbolig ved Isefossen der den eldste kjernen i huset skal være ei tømmerstue fra 1700-tallet. Huset ble allerede utvidet og ombygd mot slutten av 1800-tallet, og igjen på 1900-tallet. Bildet til venstre viser huset i 1991. I 2004 var husmorvinduene skiftet ut med typen høykors, og detaljer typisk for sveiserstilen prydet huset. Mot gårdsplassen var en åpen terrasse dels gjenpanelt, og hele huset hadde nå samme type taktekke. Endringene er klassifisert som endringstype C. Huset skal være en av meget få arbeiderboliger som er tilbake på Varteig-sida av Isefossen.

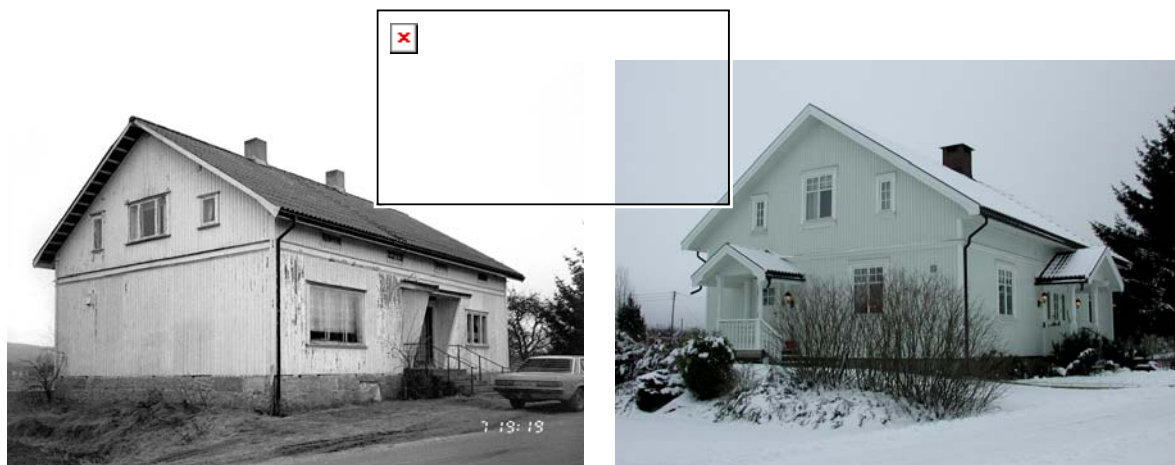
105-1207-033. Våningshus på bruk i Skjeberg, til venstre i 1992 til høyre i 2004. Huset har blitt pusset opp og utvidet noe ved den flate arken på taket. Panel og vinduer er skiftet, funksivinduene har blitt erstattet av høykorsvinduer, og det nøkterne funksibislaget av bislag med spiss ark og sveitserstilens detaljer. På hagesida er en stor platting. Til høyre vises huset fra tunsida, innfelt fra hagesida. Da arealet er utvidet, er endringene klassifisert som endringstype B.

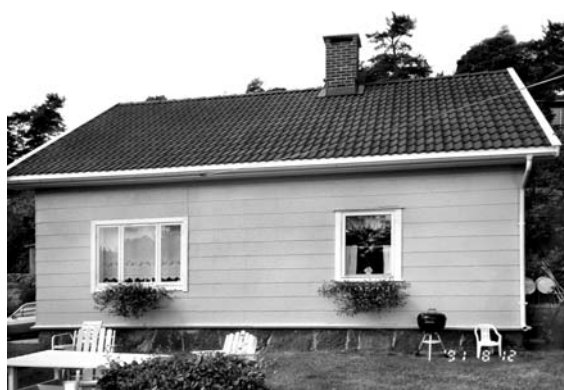
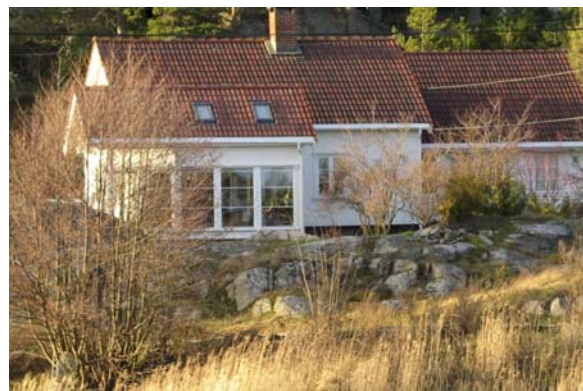
115-0105-001. Bolighus for en fisker ved Skjebergkilen. Til venstre huset slik det var i 1991 ved SEFRAK-registrering. I flg. denne skal det ha blitt modernisert etter 1950, det ble da noe hevet, fikk nytt tak og eternitplater ble stått på. I 2004 var store endringer skjedd, huset var forlenget og den gamle delen utvidet. Det var i bruk som feriested. Da volumet er utøket, og det kan være vanskelig å gjenkjenne det gamle huset, er endringene klassifisert som endringstype A. Huset skal være bygd av knubb, en vanlig byggemåte i områder hvor avfall fra trelastproduksjonen ble brukt som byggemateriale.

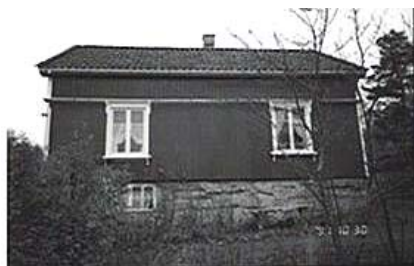
115-0202-003. Huset var i bruk som sommerhus ved SEFRAK-registreringen. I forhold til denne er huset utvidet med en sveitserveranda over to etasjer og en flat ark på taket. Endringene er derfor klassifisert som endringstype B.

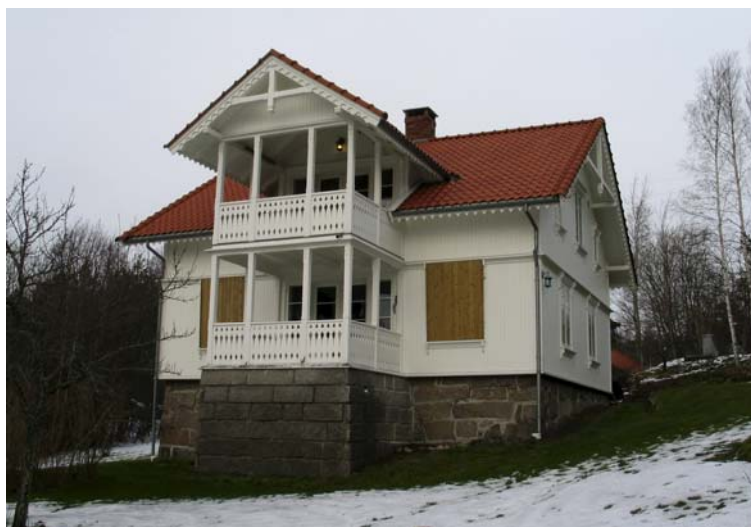
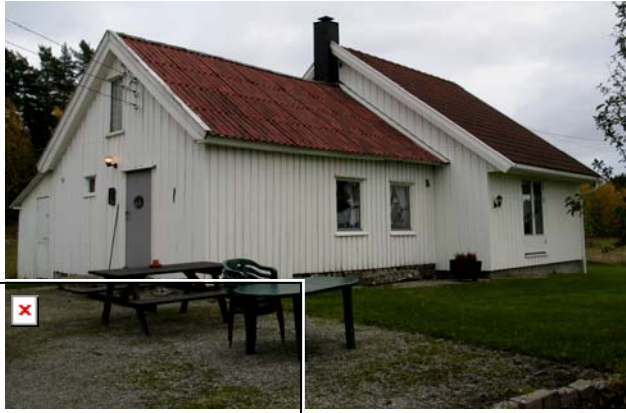
130-0507-018. Stua på Skjøren ble bygd i 1850, og forlenget rundt 1930. I 2004 var yngste delen revet, og som en erstatning ble et noe bredere og høyere tilbygg satt opp. Da huset har utøket sitt areal er endringen klassifisert som endringstype B.

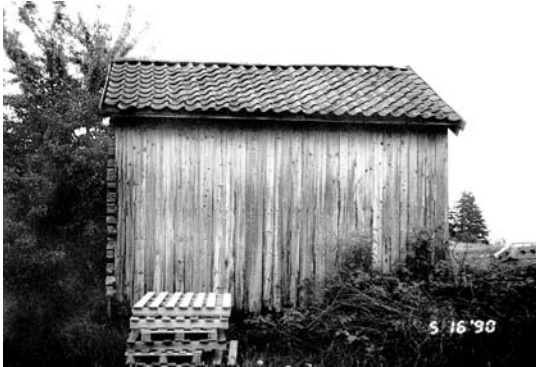
130-0407-015. Stabbur på et av bruka nær sentrum. I flg. informasjon ved registrering skal det være fra 1778. Det er av den enkle, lafta rettveggete typen uten sval, som er den vanlige stabburtypen i materialet fra Sarpsborg. I 2004 var kledningen fjernet, teglsteinen skiftet ut med bølgeblikk og bruket var blitt "hestegård". Endringene er klassifisert som endringstype C.

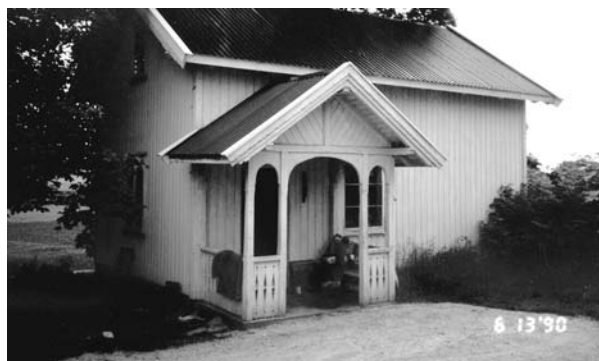
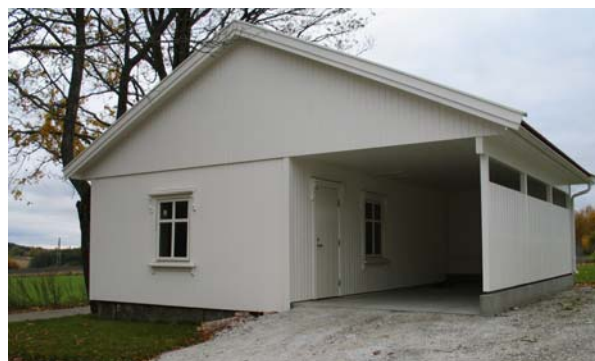
130-0509-023. Det tidligere bryggerhuset er ombygd og har fått en åpen garasje i tillegg. Volumet er utøket, og det opprinnelige huset er vanskelig å gjenkjenne. Endringene er derfor klassifisert som endringstype A.

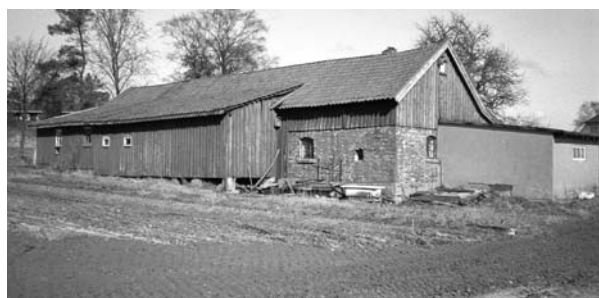
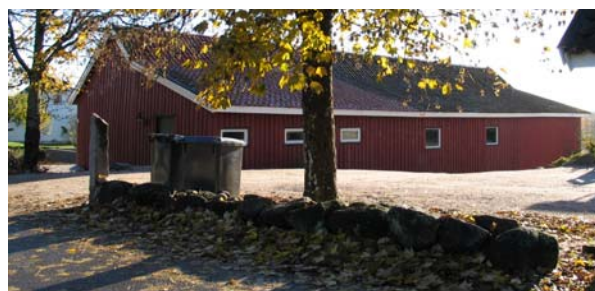
130-0309-002. Sveitserlåve i det "bynære området". Låvedelen skal være eldst, fra 1860-tallet, fjøs og stall er yngre. Siden registrering er den blitt pusset opp og utvidet noe, utbygget er forlenget og dekker nå også teglfjøset. Teglsteinen på taket er dels skiftet ut med plater, og vinduene er skiftet. Endringene er klassifisert som endringstype B. Siden SEFRAK-registrering er omgivelsene fortettet med bolighus.

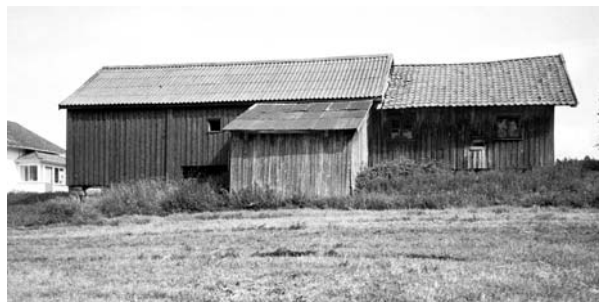
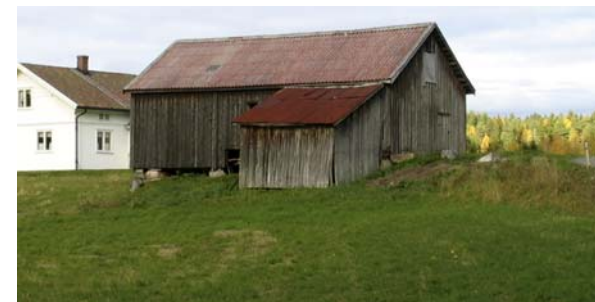
114-0104-037. Driftsbygning av den sammenbygde typen, med eldre tømmerlåve fra ca. 1850. Fjøset ble bygd i inntil tidlig på 1900-tallet. I 1975 ble låven pusset opp, bl.a. ble det da lagt nytt tak. Ved SEFRAK-registrering var stedet i bruk som feriested og låven var mest brukt som lager. Fjøsdelen ble beskrevet å være i dårlig stand, i 2004 var den borte. Når det gjelder del-rivinger av hus, er særlig fjøsdelen på den sammenbygde driftsbygningen utsatt i Sarpsborgmaterialet. Endringen er klassifisert som endringstype B.

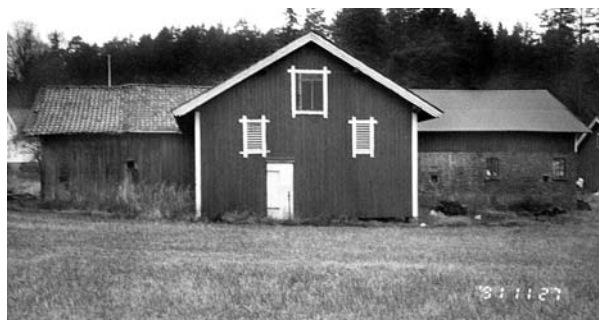
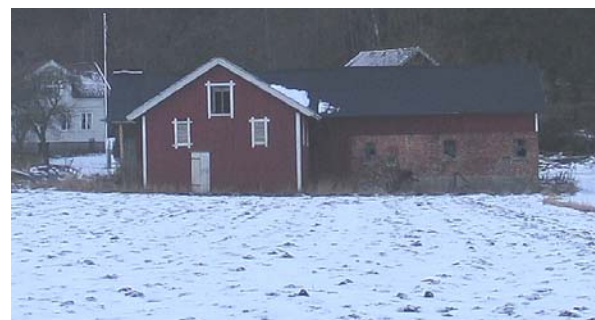
115-0102-027. Sveitserlåven har både mindre tap og mindre omfattende endringer enn den sammenbygde driftsbygningen. Men del-rivinger forekommer også for denne hustypen, i dette tilfellet er det bl.a. teglfjøset som står tilbake. Endringen er klassifisert som endringstype B.

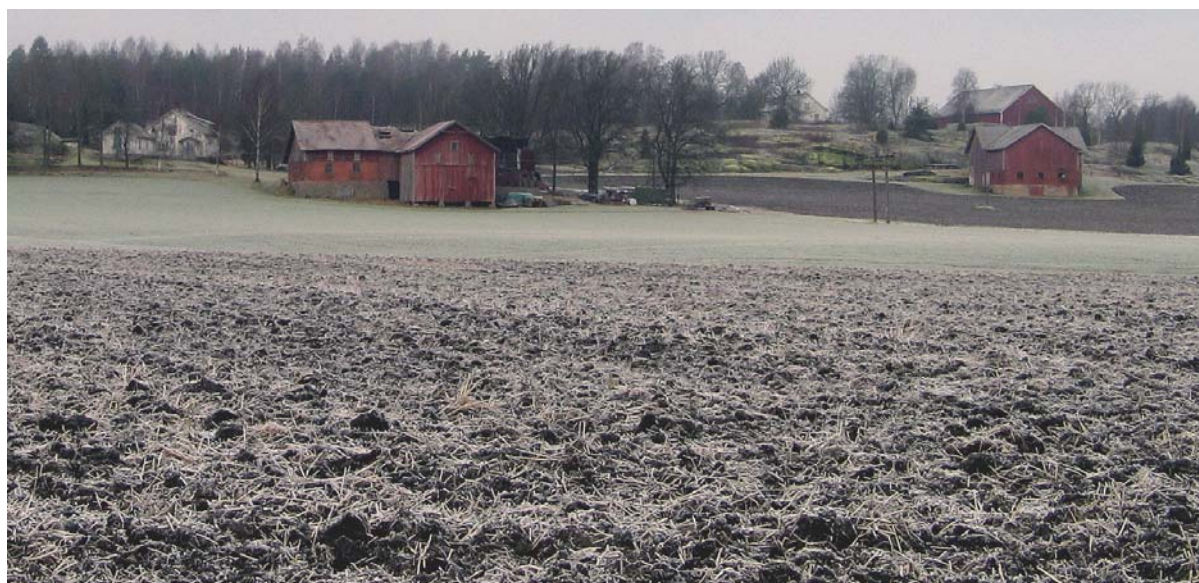
105-1404-010, 013. Den eldste driftsbygningen forfaller, driftsbygningene til høyre er bygd på 1900-tallet. Kulturlandskapet holdes i hevd.

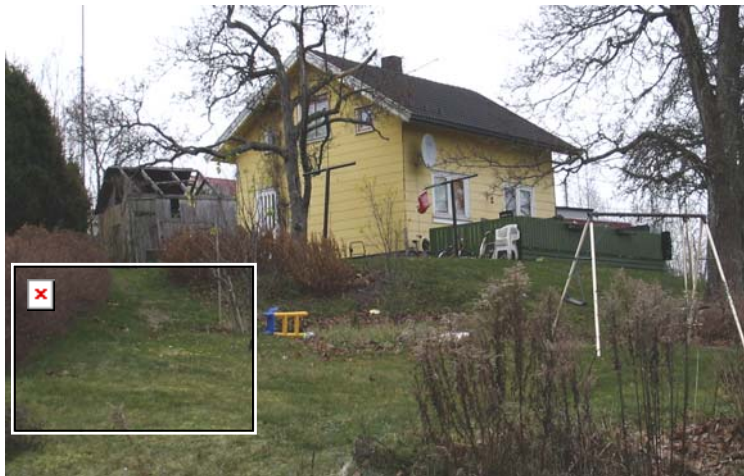
130-0207-002,003. Bolighus og uthus fra 1884, bygd for bryggeriarbeider. Bolighuset er under utbedring, og har fått bl.a. plattning. Uthuset (do og skjul) står uten tak og må nå betegnes som ruin. Innfelt uthuset ved SEFRAK-registrering.

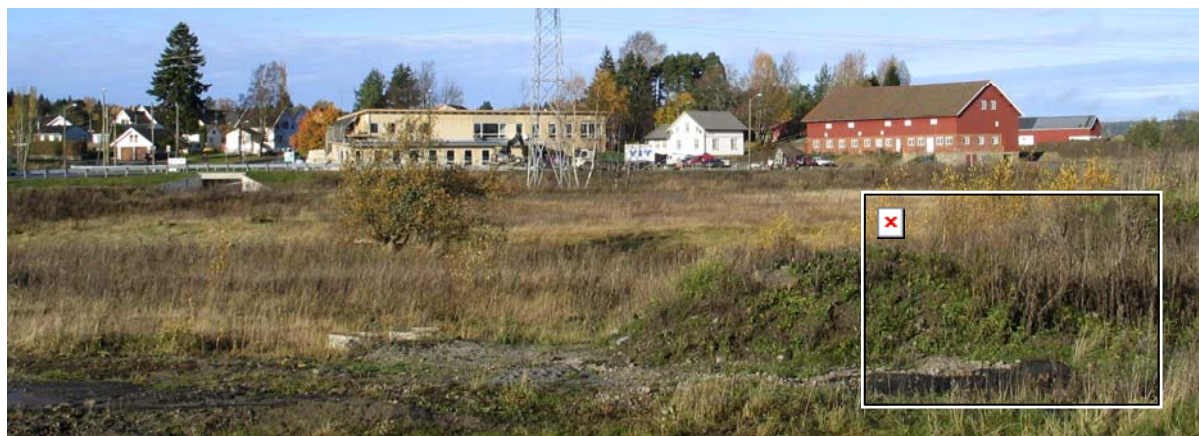
130-0309-009. Fra Bjørnstad der den gamle jordveien mellom tunet og E6 skal legges ut til byggeområder. Innfeltet våningshuset sett fra tunsida. Det har den karakteristiske bryggerhusfløyen som er typisk for våningshusene i området. Etter SEFRAK-registrering har et næringsbygg kommet opp like ved tunet. Bjørnstadområdet vest for E6 er sterkt berørt både av vegbygging og tettstedsutbygging.

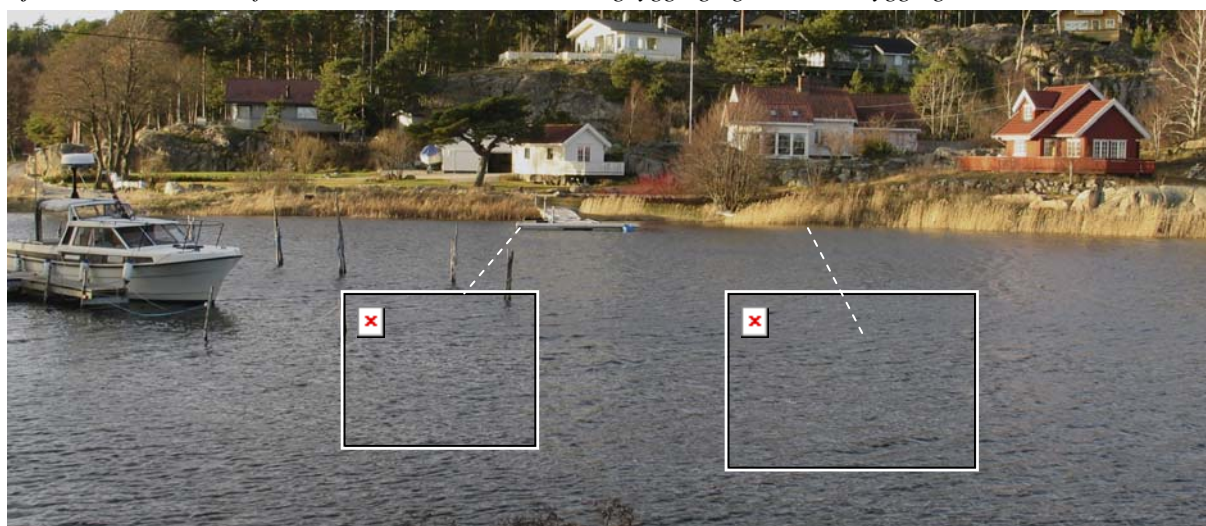
115-0105-001,002. Sjøli – ved Skjebergkilen. Fargebildet viser situasjonen i 2004, de to innfelte fotoene situasjonen i 1991 da bua ble leid ut til feriefolk. I 2004 var det gamle fiskerbruket blitt feriested og særlig bolighuset var bygd kraftig om og til. Rundt er det fortettet med feriehus.

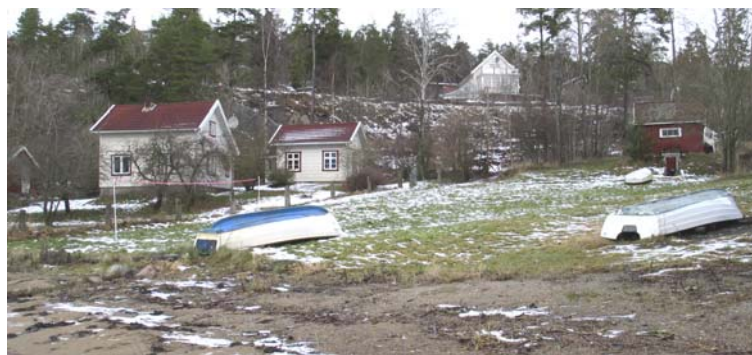
115-0202-010, 011, 012. Tidligere småbruk i Løkkevika i Skjeberg. I Skjeberg er mange tidligere plasser og småbruk i bruk som feriesteder. Dette var tidligere bruket til en småbruker, fisker og steinhogger. Midt i bildet bolighuset, til høyre potetkjelleren og lengst til venstre skimtes fjøset. Eiendommen har vært brukt som feriested ei tid. Bak Løkkevika ligger hytte- og fritidseiendommene tett.

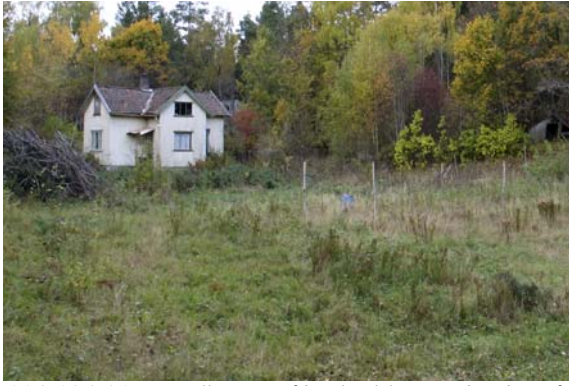
114-104-015. Fraflytta småbruk til lensearbeider på Varteig sida av Glomma. Bygningene forfaller, og jordvegen gror igjen. Det er mange nedlagte bruk og fraflytta hus i områdene langs Glomma, der skogsarbeid og fløtning var en viktig del av næringsgrunnlaget.

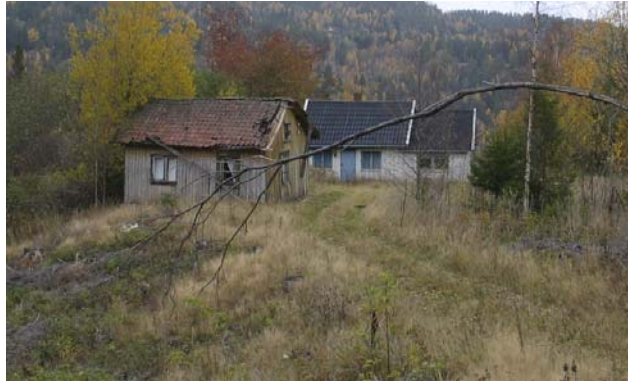
130-0508-024. Fraflytta bruk på Tunesida av Glomma, der småbrukeren i sin tid kombinerte jordbruk med arbeid ved lensene. Det har stått ubebodd ei stund, og den lille driftsbygningen var rast sammen. Bruket ble kjøpt på grunn av jordveien som dels er planta til med juletrær, resten gror igjen.

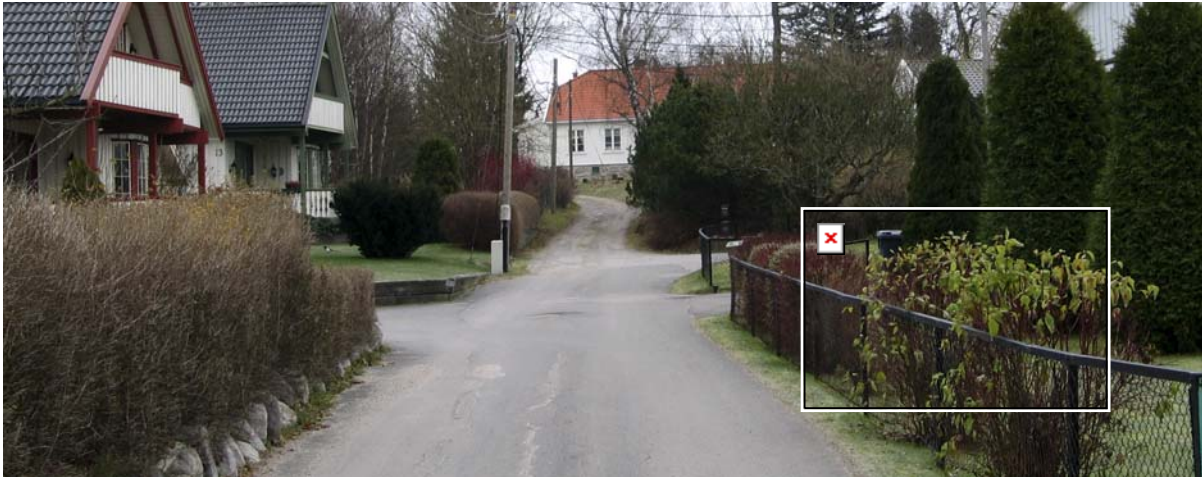
130-0201-017. I bakgrunnen vises hovedbygningen på Alvim nordøstre. På tunet står også et stabbur tilbake. Jordveien til Alvimbruka øst for motorveien er nedbygd med yngre bolighus og institusjonshus. Innfelt hovedbygningen på Alvim.

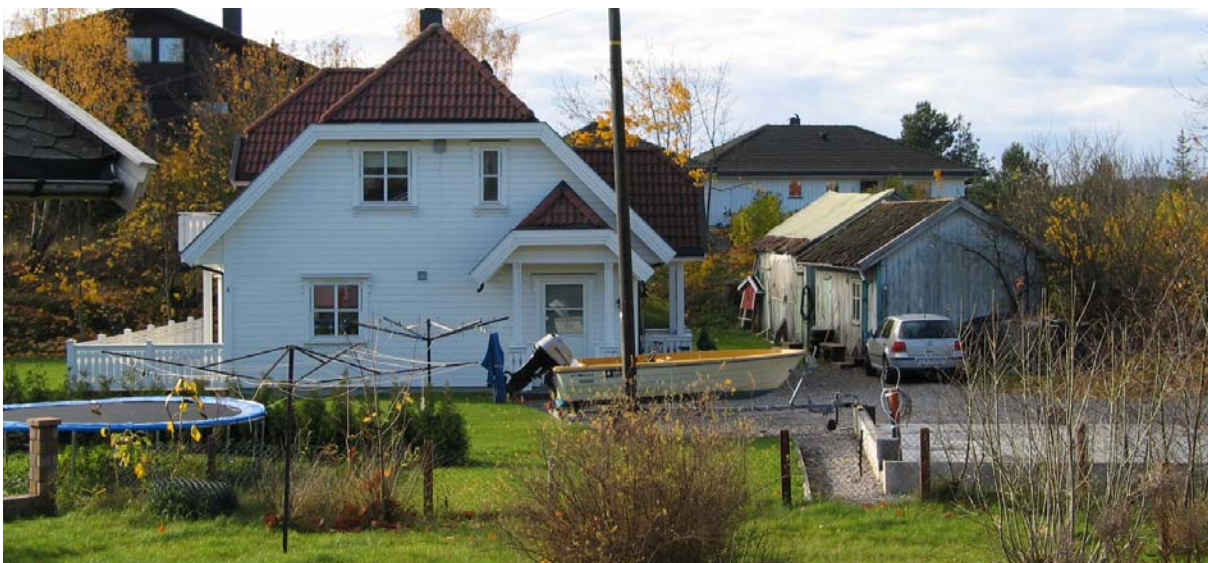
130-0406-005, 006, 007. Tidligere arbeiderbruk i Greåkerområdet. Det store bolighuset har erstattet et mindre hus og potetkjelleren er revet. Av den gamle bebyggelsen står uthusene tilbake, nærmest bryggerhuset og i rekke med det et lite lafta hus som har vært brukt som fjøs. Den lille jordveien er nedbygd med bolighus.

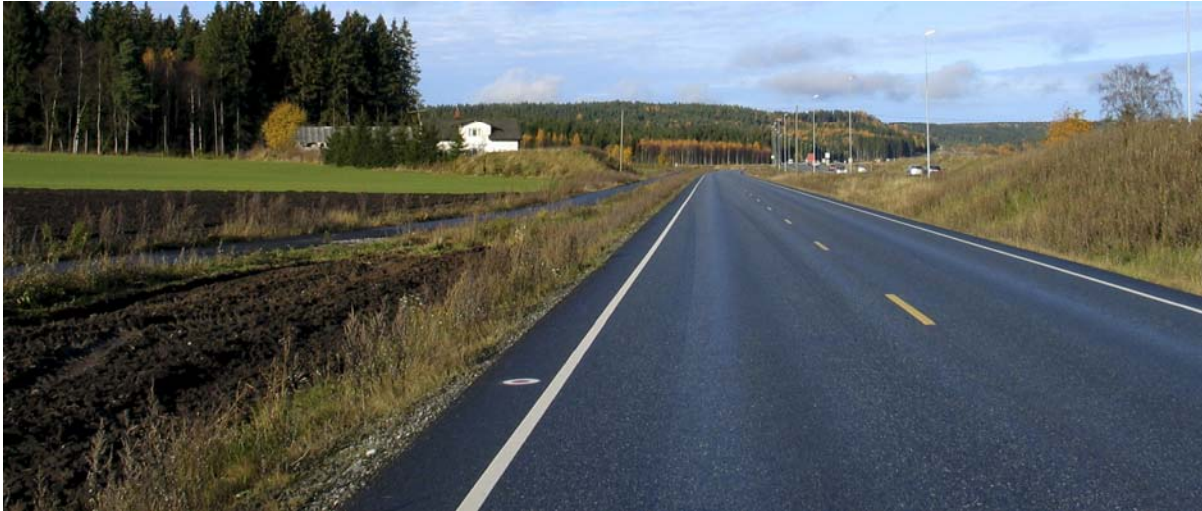
130-0309-011. I tunet på et av Bjørnstadbruka står hovedbygningen tilbake av eldre hus. Driftsbygningen og bryggerhuset ble revet på grunn av ny E6, driftsbygningen sto der hvor støyvullen ligger. Nytt uthus er satt opp, til venstre for våningshuset.

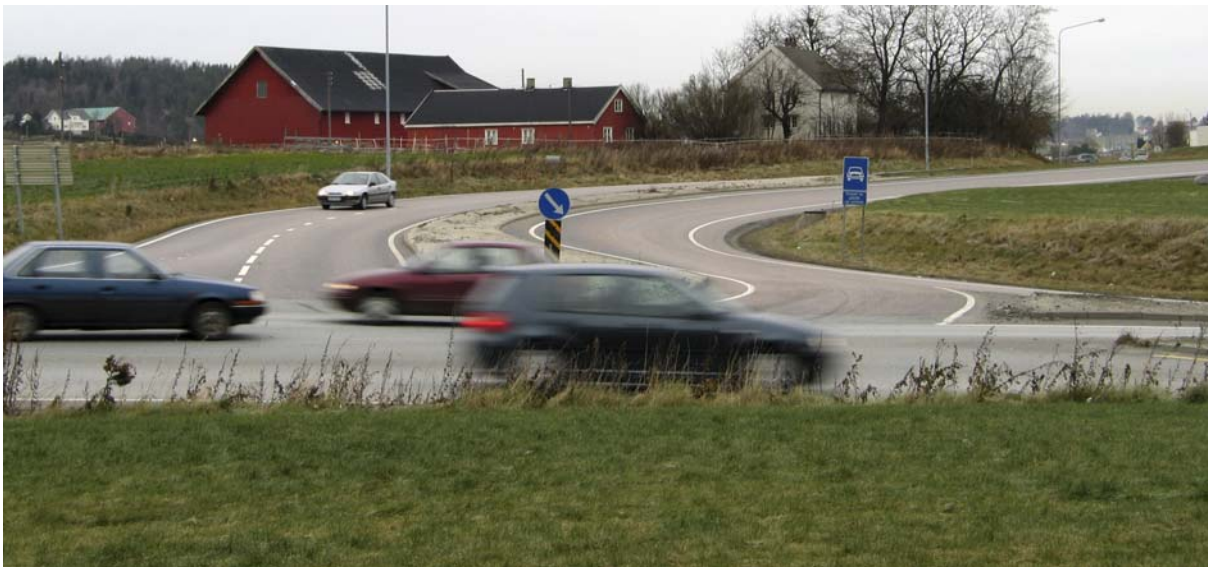
130-0201-012,013. Alvimgårdenes tun og jordvei har dels blitt liggende midt i og nært inn til inn- og avkjøringene til motorvegbrua over Sannesund. Dette prosjektet var ferdig før SEFRAK-registreringen begynte i området, og har ikke ført til tap av registrerte bygninger.
