GAMLE HUS DA OG NÅ

Status for SEFRAK-registrerte bygninger Vega kommune Nordland fylke 2003

Kulturminnekompaniet foretok år 2003 på oppdrag fra Riksantikvaren en kontrollregistrering av ca 3000 bygninger i kommunene Melhus, Snåsa, Flora og Vega.

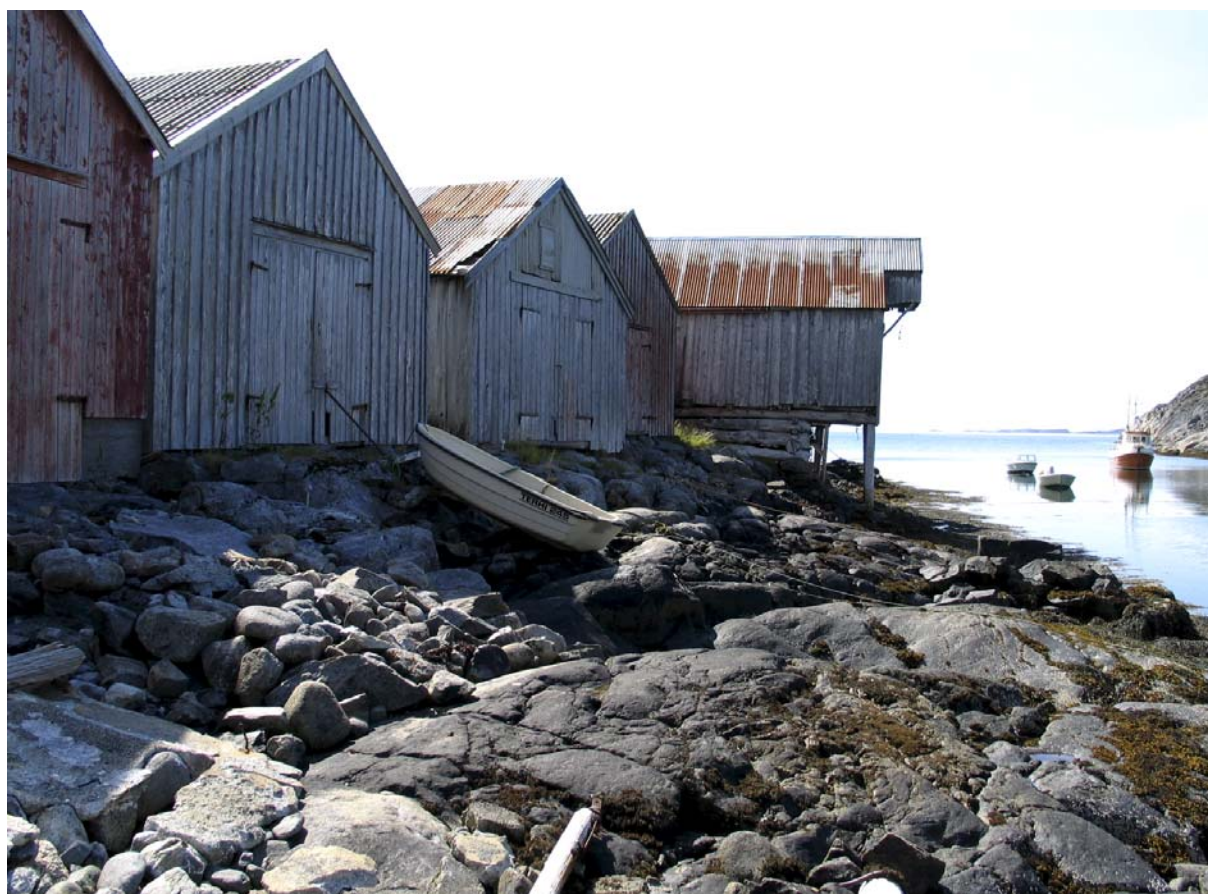
1816-104-031, 032, 044. Naustgruppe og brygge ved Eidemsjøen. Brygga hviler på et fundament av tømra kar, og kan være fra 1700-tallet.

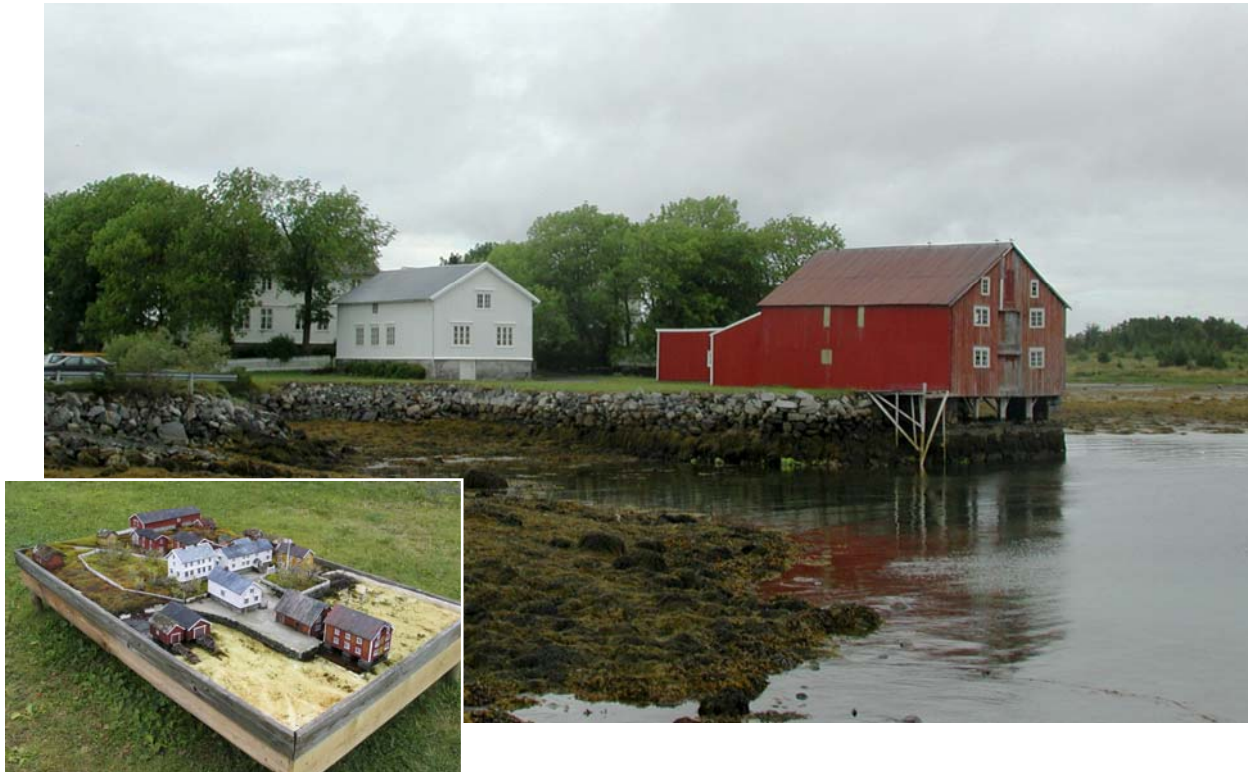
1815-0103-002, 007, 008, 009, 011, 012. Rørøy handelssted ble etablert i andre halvdel av 1700-tallet og nedlagt i 1995, da butikken som representerte den siste virksomheten på stedet opphørte. Til tross for at flere hus har blitt borte, er viktige sentrale hus som storbrygga, butikken og våningshuset fra 1867 bevart, det samme er det eldste våningshuset som var tingsted og postgård, drengestua, den store steinfjøsen og potetkjelleren. I kulturminneåret 1997 ble Rørøygården utpekt som kommunalt kulturminnested. Til venstre modell av handelsstedet slik det sto tidligere, med flere hus som nå er borte (laget av Tore Skjevling).

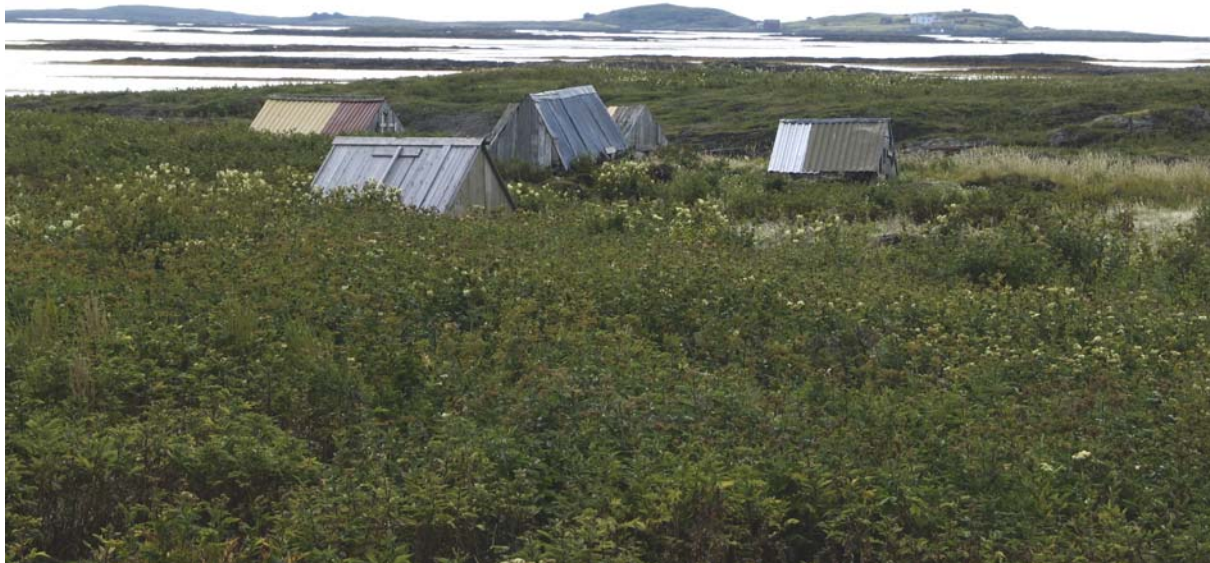
Ehus på Lånan. De beste dunværa lå lengst ut mot havet. Bildet viser e-baner, en type e-hus som har preg av hus med saltak. De eldste ehusa er trolig de som ble bygd i stein. Ehusa er ikke registrert i SEFRAK. I bakgrunnen Flovær hvor det i 2003 også var ederdunproduksjon. Gårdene på Flovær og Lånan holdt ved århundreskiftet 1800/1900 rundt 800 rugende ærfugl hver, og tallet var trolig større siste halvdel av 1800-tallet.

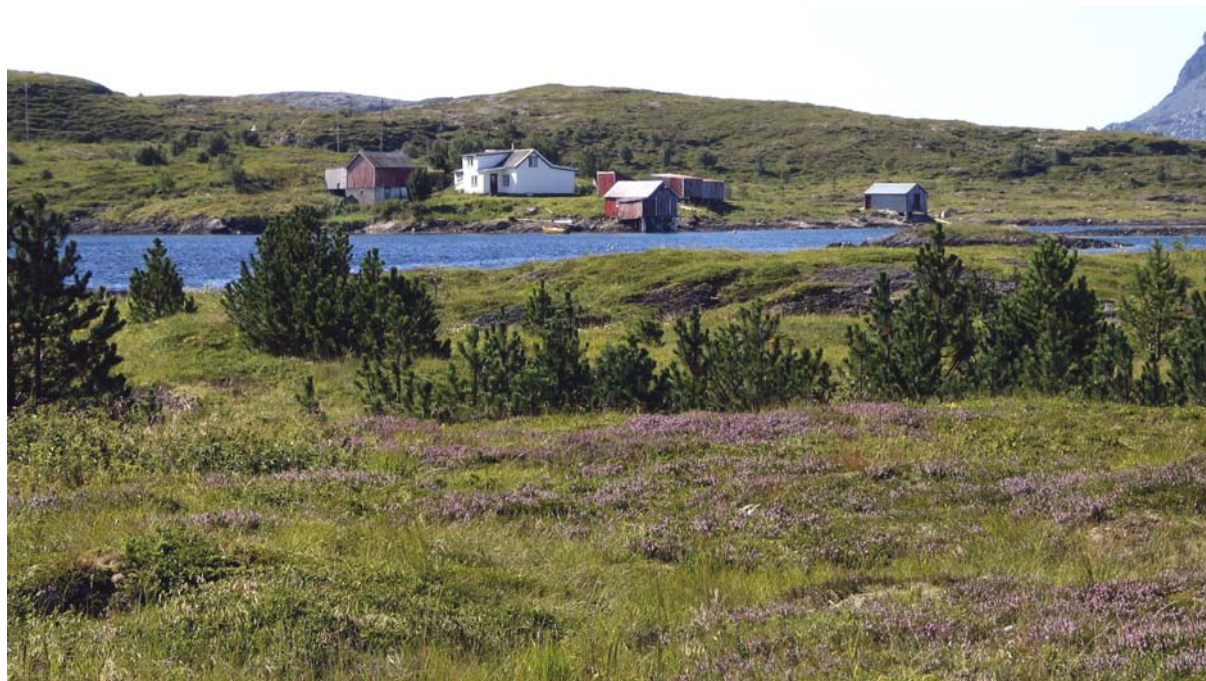
1815-109-011. Fiskerbondens bruk i Brandsvika. Bare våningshuset skal være bygd før 1900.

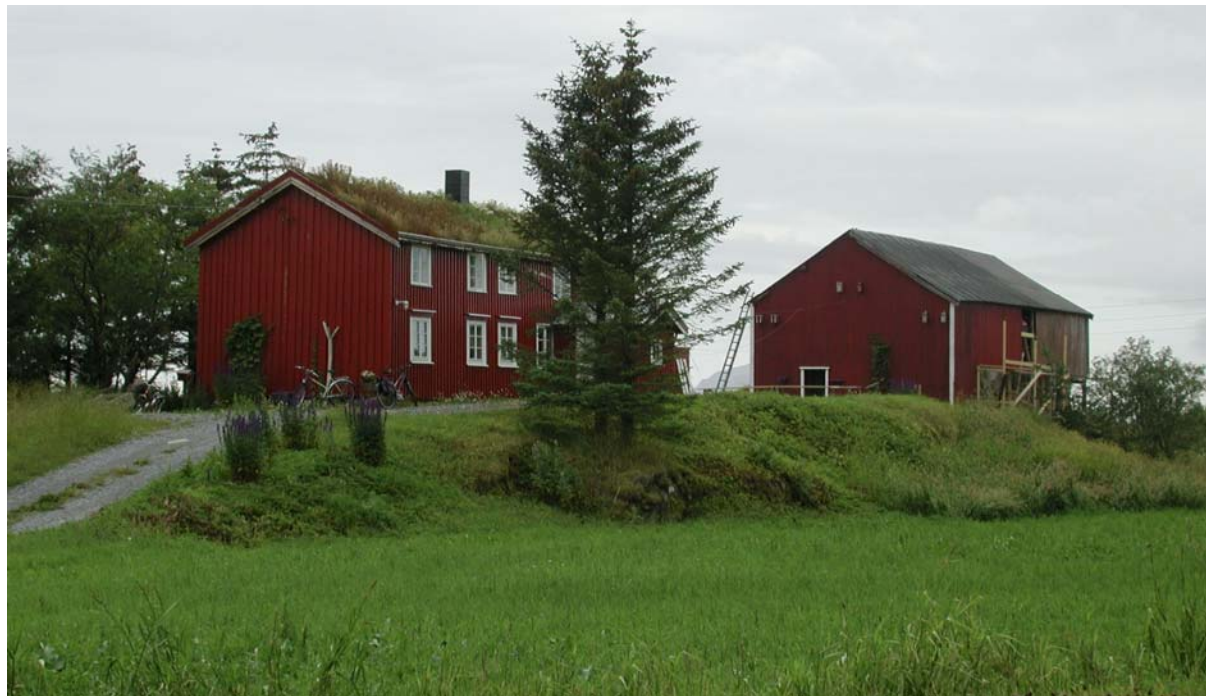
1815-102-018, 020. Fiskerbondens hus på Bø. Her ble det slutt med gårdsdriften i 1965, og stedet har blitt feriested. Husa er pusset opp, bl.a. har hovedbygningen igjen fått torv på taket. Driftsbygningen har steinfjøs, noe som fikk innpass i Vega på 1880-tallet.

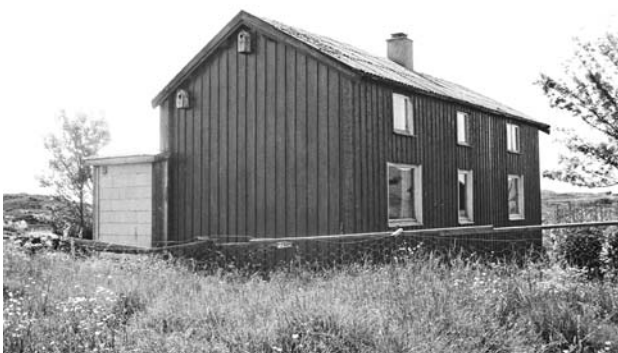
1815-103-01. Våningshuset skal iflg. SEFRAK være bygd på 1780-tallet. Det var i god stand ved SEFRAK-registrering, men sto tomt, og har siden gått tapt i en brann. "Bolighus/våningshus" har den laveste tapsprosenten i Vegamaterialet.

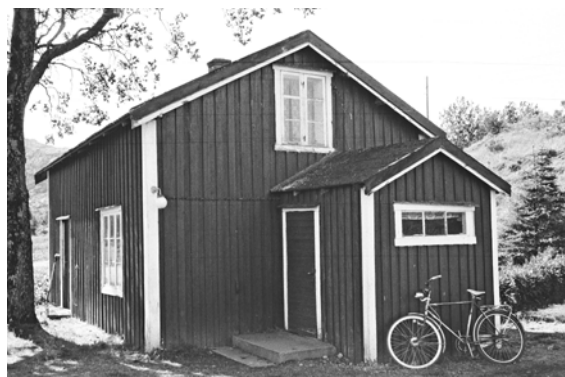
1815-103-001. Gammelstua på et av Gulsvågbruka, var ikke i bruk ved SEFRAK-registreringen. Tilstanden var da begynt å bli dårlig, og den ble siden revet. Et nytt bolighus står på stedet. Den gamle driftsbygningen på bruket var for lengst revet.

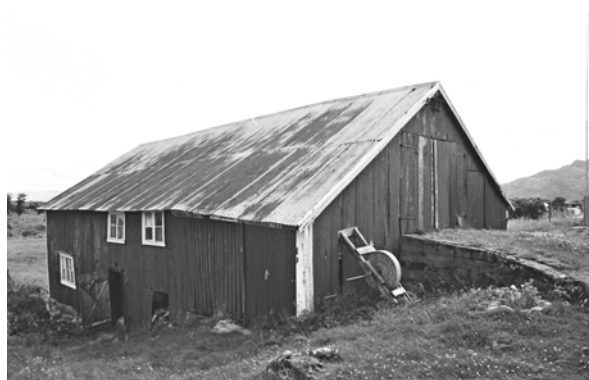
1815-0109-119. Driftsbygningen på et av Viksåsbruka var i bruk som lager ved SEFRAK-registreringen. I 2003 er den borte – tatt av stormen.

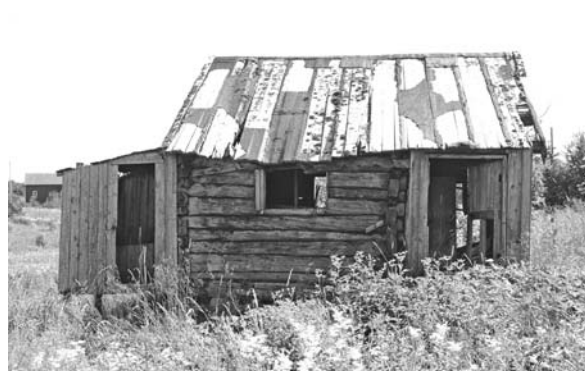
1815-0103-035. Fjøset sto på en husmannsplass under Rørøygodset, og skal ha vært svært gammelt. Det var ikke stort, og hadde plass for ei ku og et par sauer. Det hadde stått tomt lenge ved SEFRAK-registreringen, i 2003 er det borte. Den lille husmannstua var for lengst borte.

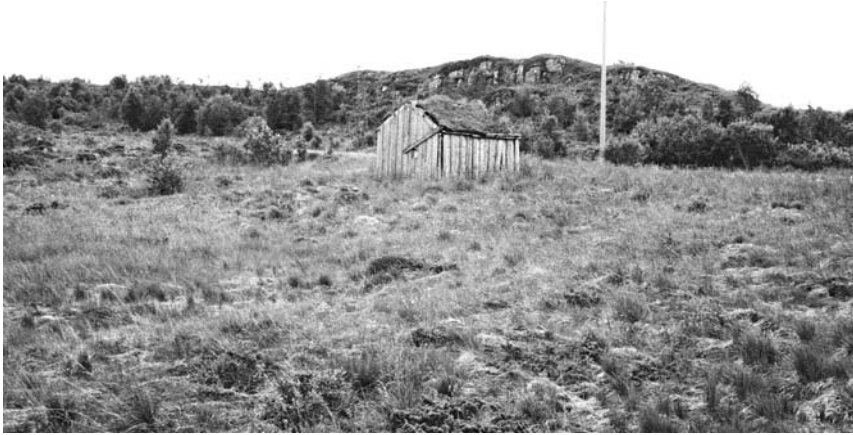
1815-108-091. Sommerfjøs på Grøtland. Det var ikke i bruk ved SEFRAK-registreringen, og har siden falt sammen. Det var få sommerfjøs som sto tilbake ved registreringen, og nesten alle er borte i 2003.

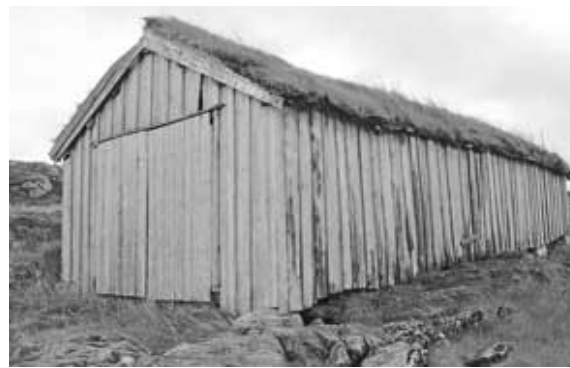
1815-104-008 Naustet sto i ei naustgruppe ved Vikasjøen – i 2003 er det borte.

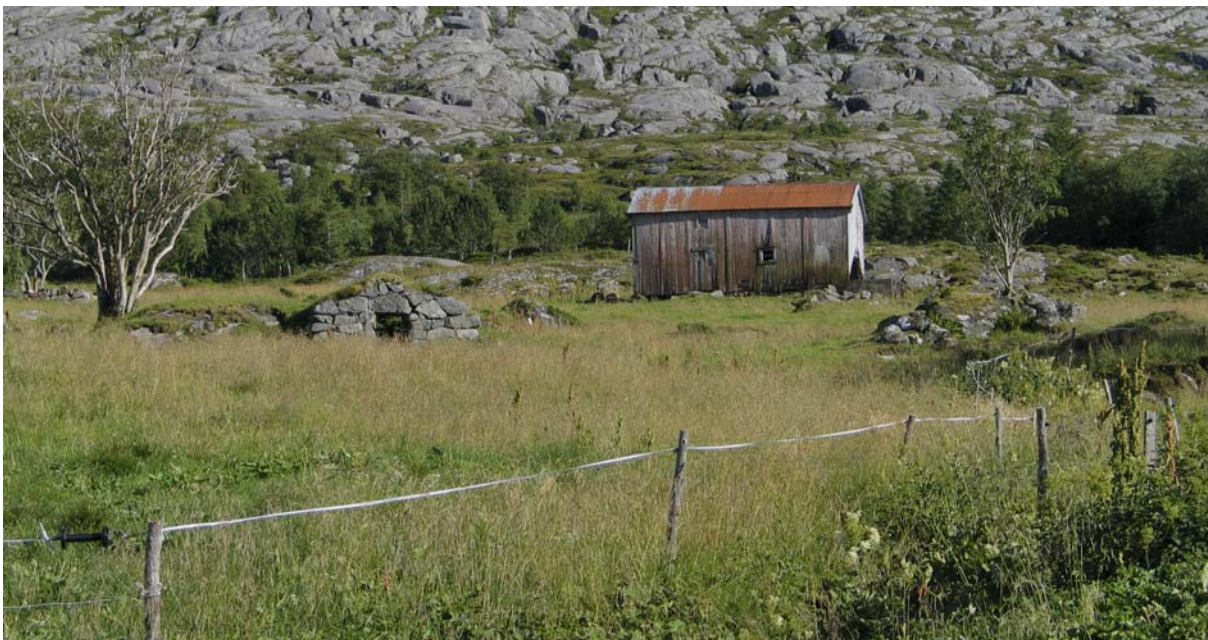
1815-104-017, 018. Nedlagt bruk hvor fjøsen, potetkjelleren og muren etter bolighuset står tilbake. Storfe på beite bruker fjøsen som "krypinn".

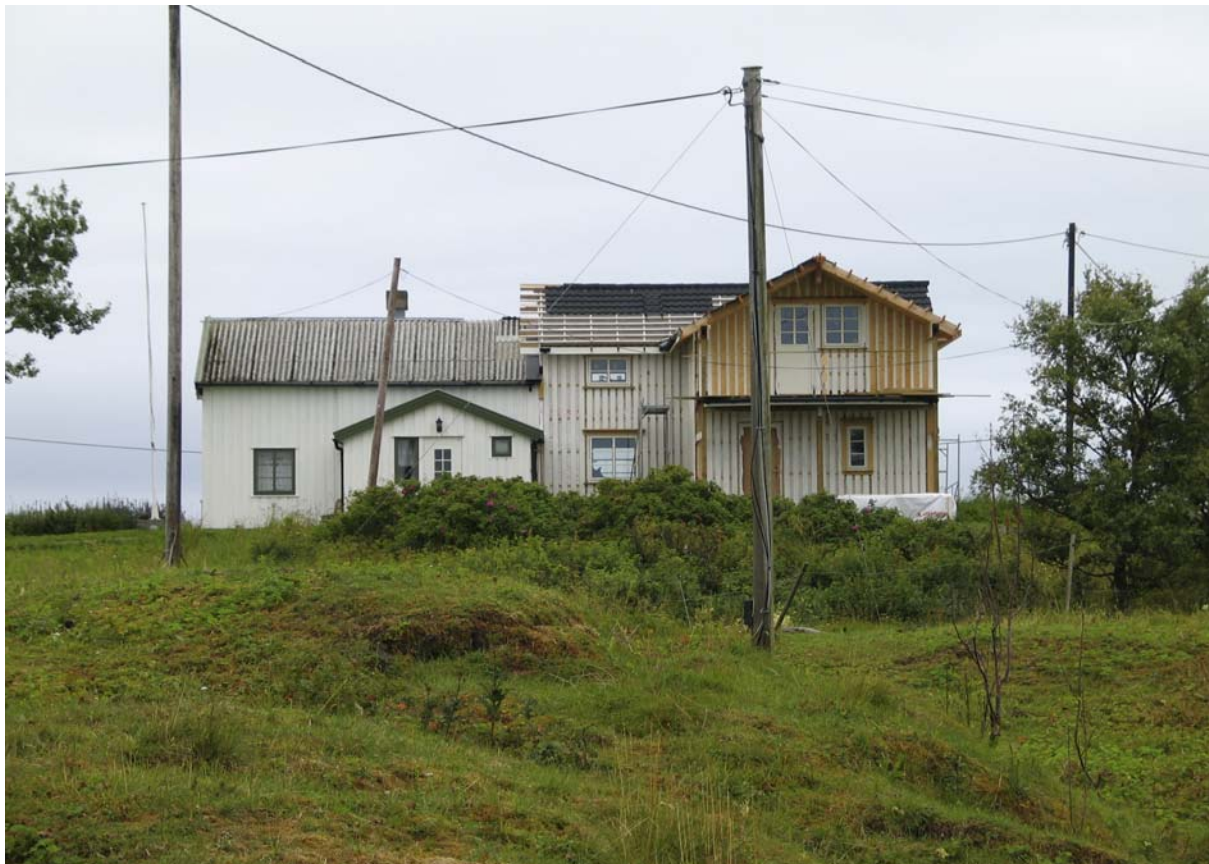
Ca. 9 % av de undersøkte SEFRAK-registrerte bygningene på Vega var under oppussing/endring ved MOV-undersøkelsen sommeren 2003. De inngår som "Står, endringsstatus ukjent" i undersøkelsen. Her representert ved et tidligere våningshus på Nes (1815-108-017), som var blitt feriehus i 2003. Driftsbygningen er ikke i bruk og forfaller.

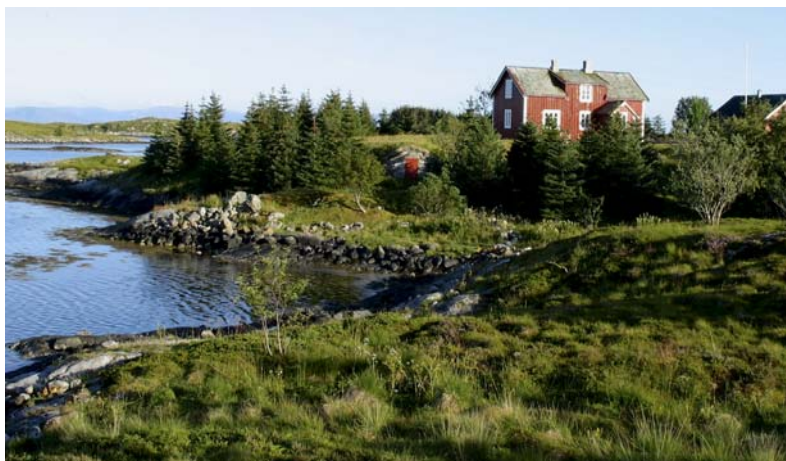
1815-103-026, 028, 032. Den gamle husmannsplassen Rørøyøya under Rørøy handelssted har lenge vært i bruk som feriested. Jordveien var liten med mye berg i dagen. Husmannen arbeidet også i mølla og var smed, rodde fiske for handelsmannen og hadde pliktarbeid på hovedgården. På foto til venstre vises hovedbygning, fjøs og potetkjeller. De har alle med unntak for potetkjelleren blitt utvidet på 1900-tallet. I tillegg hører vedskjul, smie og naust til anlegget.

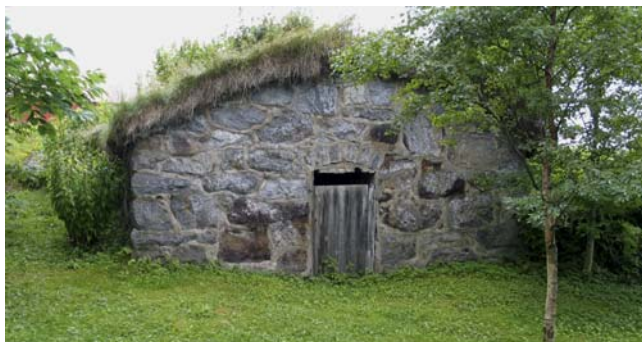
1815-103-008. Den store potetkjelleren på Rørøy handelssted. Potetkjellere var vanlig i alle sosiale lag på Vega. Få er i så god stand som denne.

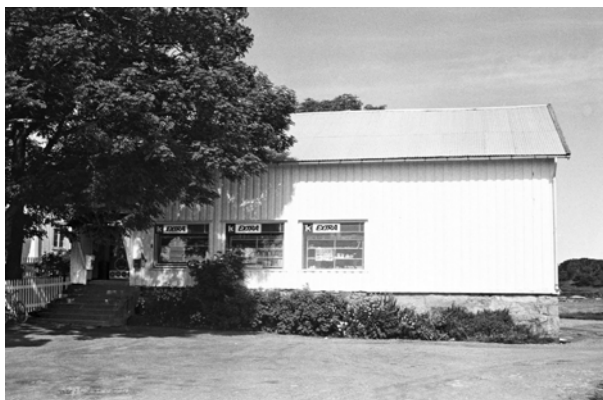
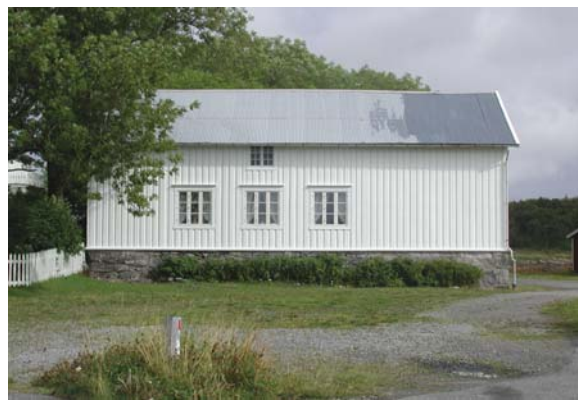
1815-0103-002. Butikk på Rørøy handelssted. Butikken er nedlagt etter SEFRAK-registreringen, noe som kommer godt fram i fasadeendringene siden da. Butikkvinduene er erstattet av vinduer av "eldre type". Butikkinngangen under det funkispregede pulttaket er også borte. Endringen er klassifisert som endringstype C.

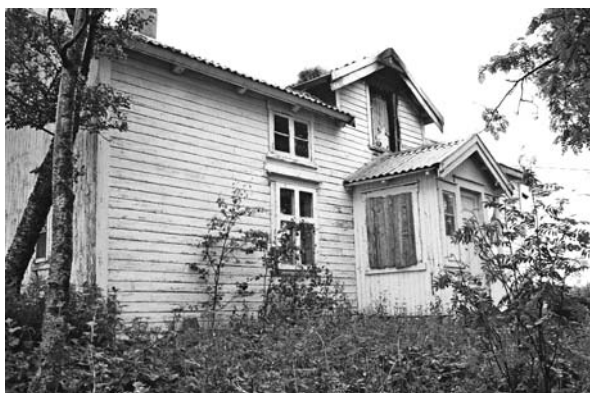
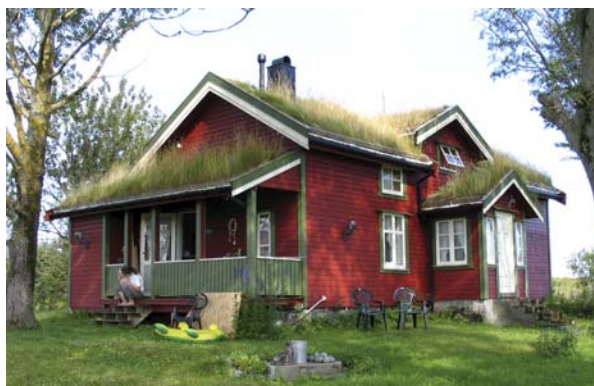
1815-0106-008. Det tidligere våningshuset for fiskerbonden sto tomt ved SEFRAK-registrering. I 2003 var det blitt feriehus. Det er satt i stand, og kan nesten betegnes som "tilbakeført", med torv på taket og vinduer med eldre preg. I tillegg har huset fått veranda. Endringene er klassifisert som endringstype C.

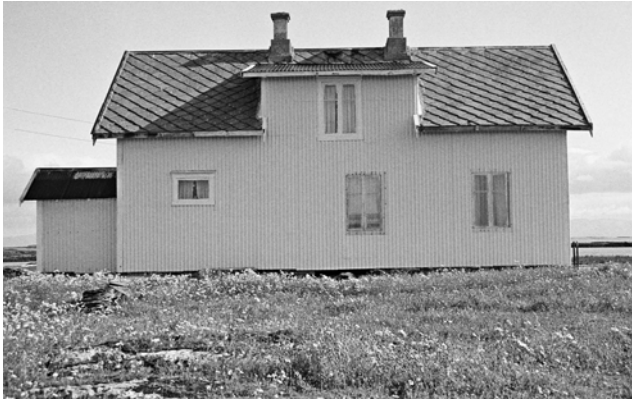
1815-0111-103. Våningshus på øyværet Lånan i delområde Vegaøyen. Det var allerede ved SEFRAK-registreringen i 1992 i bruk som feriehus. I 2003 var lite skjedd med huset, det er gjort noen endringer i plassering av vinduer og noen er skiftet ut med høykorsvinduer. Kledningen er fornyet. Endringene er klassifisert som endringstype C. De fleste bolighus på Vegaøyen er lite endret, det har stort sett dreid seg om fornying av takbelegg og vinduer.

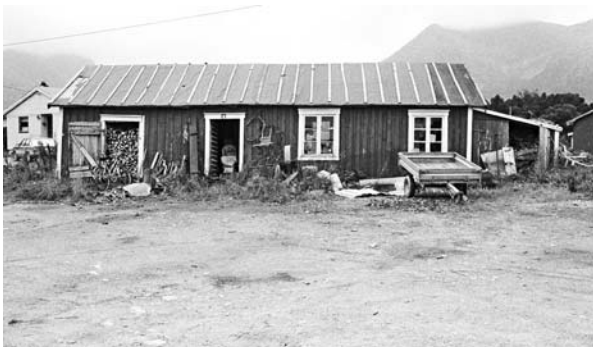
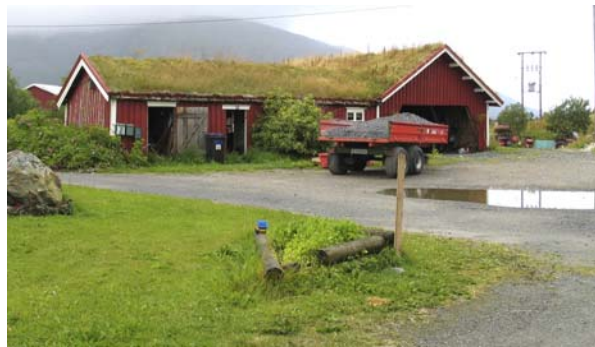
1815-0105-007. Opprinnelig bolighus som etter hvert ble tatt i bruk som uthus. Andre etasje ble da revet og en skottdel tilbygd. Huset ble tildelt Stilk-midler og ble igjen endret. Bildet til høyre viser situasjonen i 2003 – huset er utvidet med en fløy i vinkel og torvtak erstattet papp og bølgeblekk. Endringene er klassifisert som endringstype B.

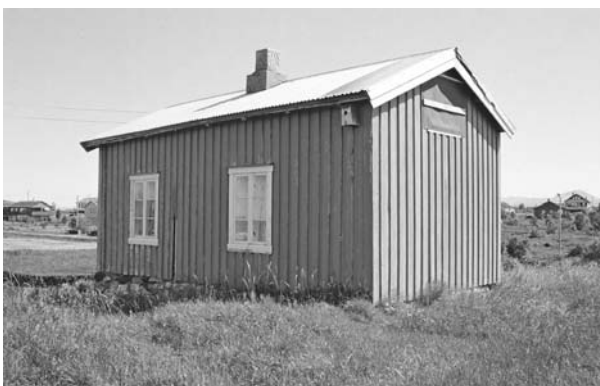
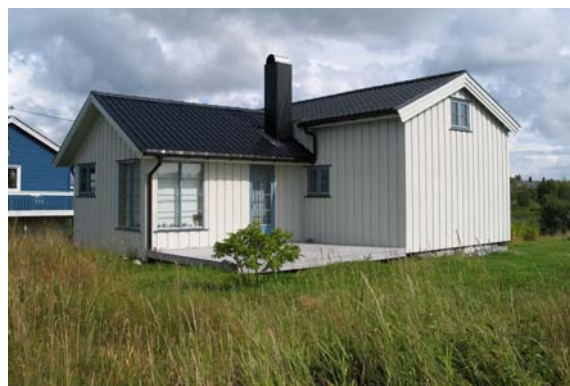
1815-0108-083. Bolighus for fiskerbonde som har blitt feriehus. Inngangside er uendret, men på baksida er huset utvidet med et utbygg i vinkel og i samme høyde som hovedkroppen. Vinduene er skiftet, nytt takbelegg er lagt og det fører dør ut til en liten plattning. Endringene er klassifisert som endringstype B.

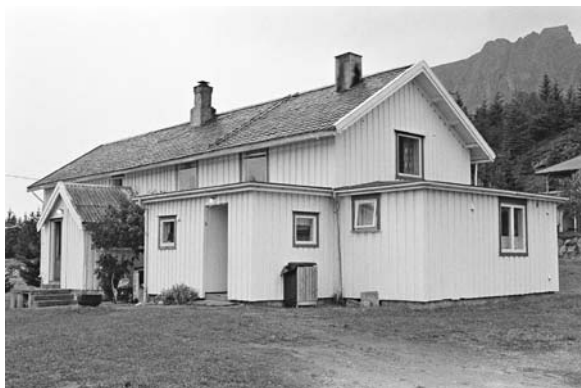
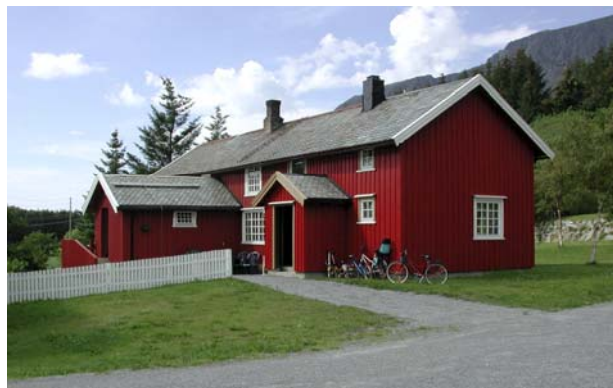
1815-0104-033. Det gamle våningshuset på Eidem var ved SEFRAK-registreringen preget av flere endringer. I 2003 er utbygget på kortsiden forhøyet til full takhøyde, det ene bislaget er forlenget og det andre er revet og erstattet av et mindre med spiss ark. Husmor- og funkisvinduer er erstattet av smårutete vinduer med sveitserdetaljer. Endringene er klassifisert som endringstype B.

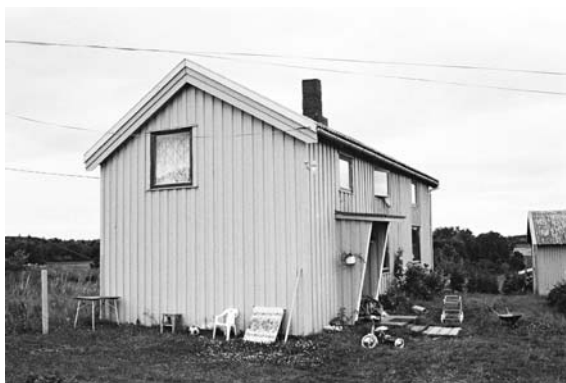
1815-0108-085. Fiskerbondens hus på Holand var ved registrering i bruk som vanlig bolighus. Etter registrering er det utvidet med et større utbygg i hele husets lengde, med veranda i tillegg. Behov for en uteplass går igjen ved flere endringer på bolighus i Vega. Endringene er klassifisert som endringstype A.

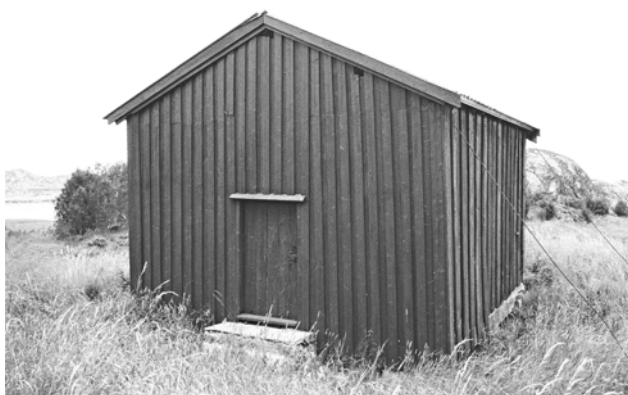
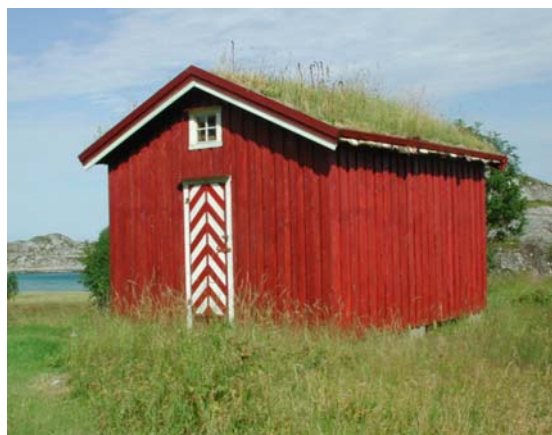
1815-0109-053. Stabbur på øya Sjøla. En storm tok i 1971 torvtaket, og det ble da lagt bølgeblikk på det. I 2002 har det igjen fått torv på taket, samtidig er ei dør med fiskebeinsmønster og et mindre vindu over døra satt inn. Endringene er klassifisert som endringstype C. Bura i Vega er enkle og rettveggete, uten nasjonale stabbursmotiver.

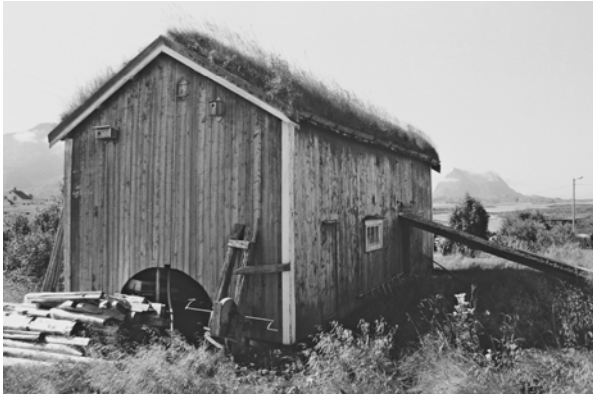
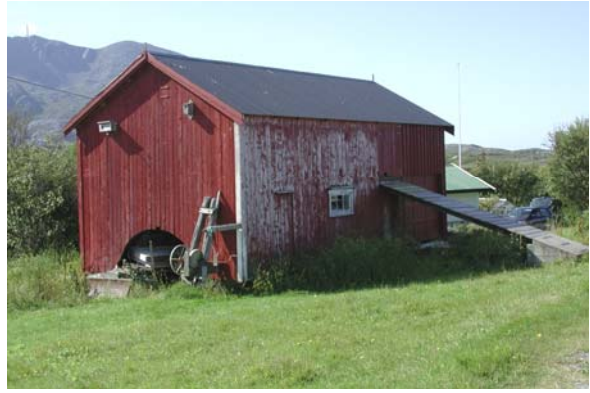
1815-0109-124. Driftsbygningen på et av Viksåsbruka var ved SEFRAK-registrering brukt til "lagring av diverse". Selv om opprinnelige funksjon hadde opphørt var det fremdeles bruk for huset. I 2003 er torvtaket som begynte å bli dårlig, skiftet ut med bølgeblikk, en endring klassifisert som endringstype C.

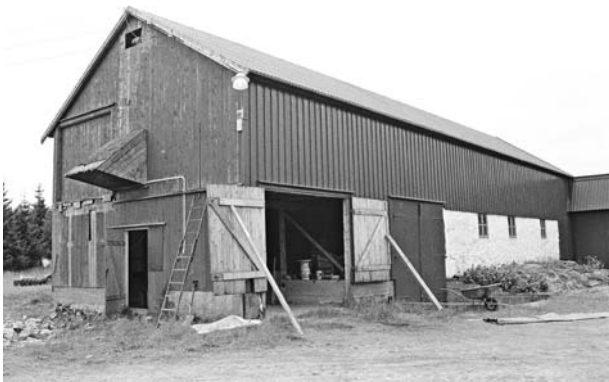
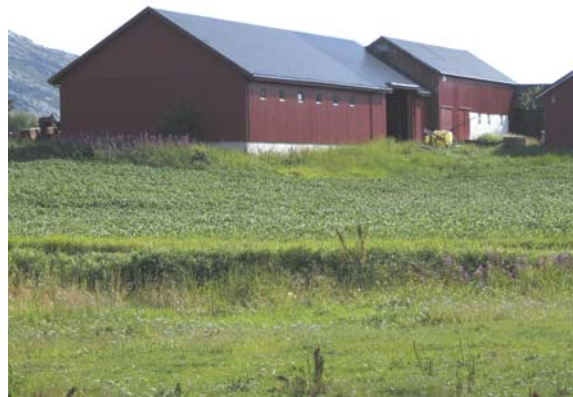
1815-0104-023. Steinfjøs på Floa ble trolig bygd mellom 1850 og 1875. På 1870–80-tallet ble det bygd flere steinfjøs i Vega. Det var gråsteinsmurere fra Trøndelag som reiste rundt i kommunen og bygde flere fjøs. I 1927 ble fjøs på Floa utvidet, og siden registreringen er den igjen blitt forlenget med en nye stor fløy. Floa ligger i et område der det særlig har blitt satset på jordbruket. Endringene er klassifisert som endringstype B.

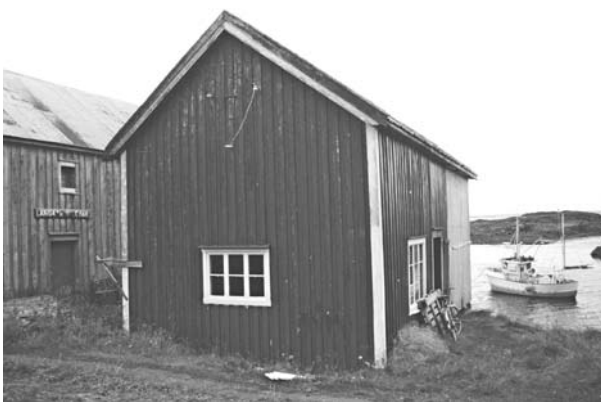
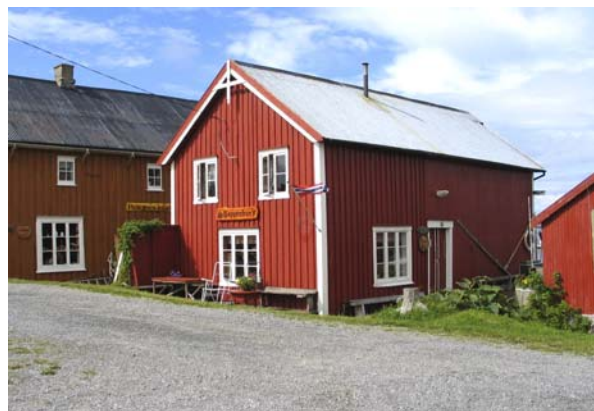
1815-0108-003. Brygge ved Nes. Huset er pusset opp, det har fått større og flere vinduer, og hele taket har fått bølgeblikk. Den gamle tømmermannskledningen er skiftet ut med over- og underligger med profil, og mot sjøen er vindehus satt på i gavlen. Brygga er tatt i bruk innen turistnæringen i Vega, og har rom til leie. Endringene er klassifisert som endringstype C. Til venstre den gamle handelsbrygga, som huser E-huset. Her er utstillinger som dokumenterer tradisjonen med ærfugl som husdyr.

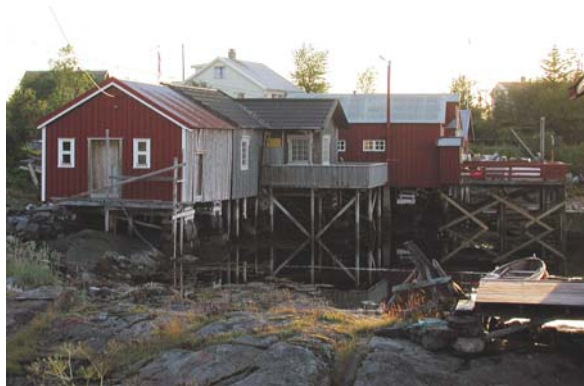
1815-108-074. Naustet ved Holandsjøen har blitt tilpasset ny bruk. Naustdørene er skiftet ut og flere vinduer satt inn, eternitbølgene på taket er skiftet ut med taksteinsplater og den lille kaia har fått rekkverk, i tillegg er det noe utvidet. Endringene er klassifisert som endringstype B.

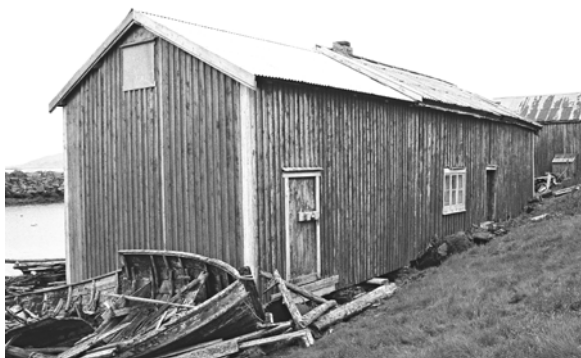
1815-0110-080. Fra Skjærvær – huset fikk sin størrelse på 1930-tallet da det ble utvidet mot nord. Ca. 1960 ble torvtaket på sørdelen skiftet ut med eternit, samtidig ble bordkledning og vinduer skiftet. Etter registrering i 1992 er det "tilbakeført" og har igjen fått torv på sørdelen. Siden MOV-undersøkelsen tar utgangspunkt i huset slik det var ved SEFRAK-registreringen, er endringene under tvil klassifisert som endringstype C.

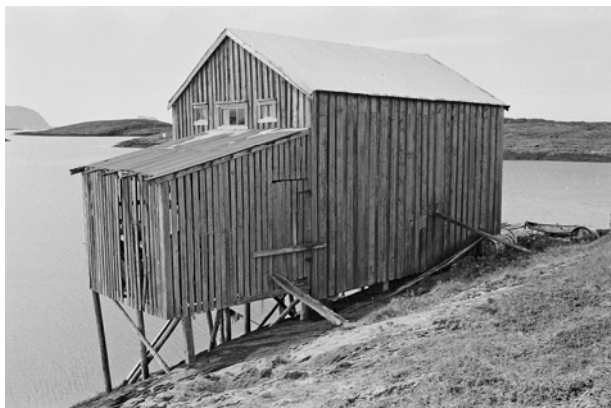
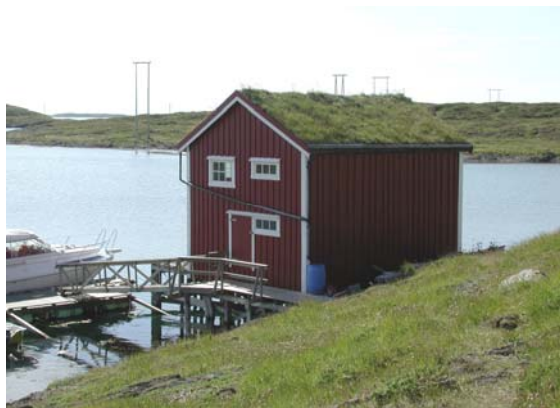
1815-0111-056. Brygge på Naustberge, Skogsholmen. Brygga er nå i feriebruk – noe den også bærer preg av. Utbygget er revet, bølgeblikk er skiftet ut med torvtak og det er satt inn flere vinduer. Da utbygget har en viss størrelse er endringene klassifisert som endringstype B.

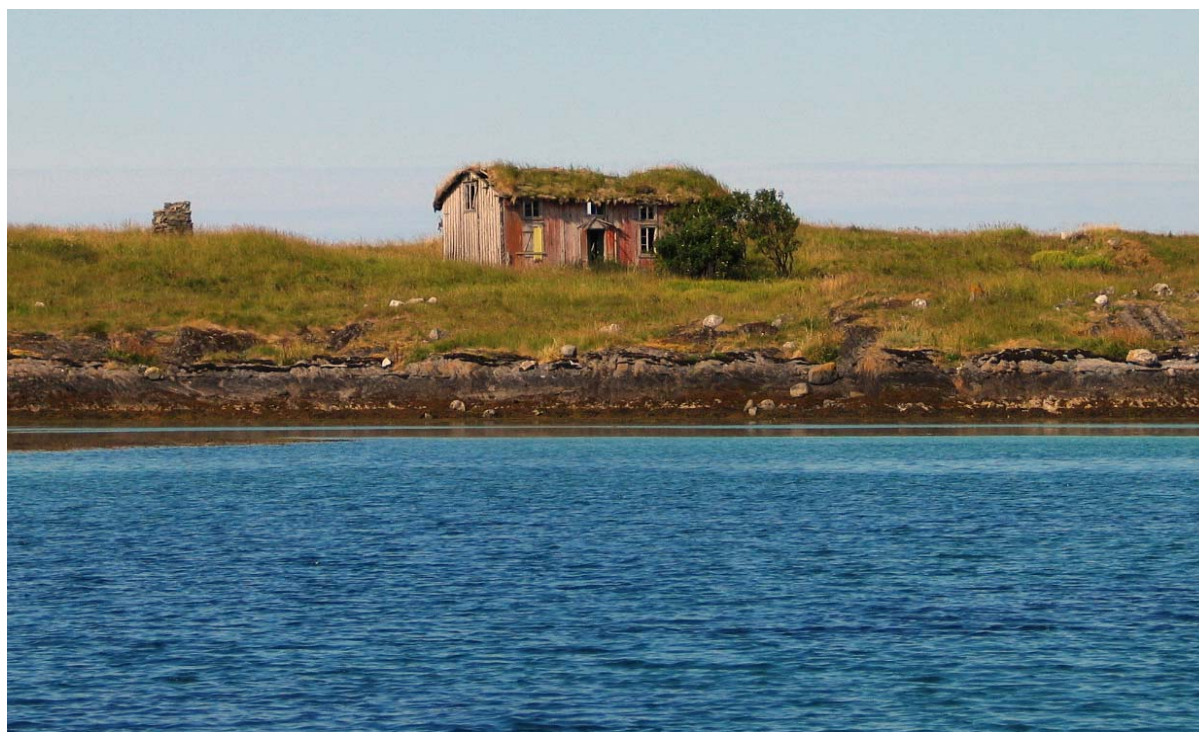
1815-0111-085. Bolighuset må betegnes å være i dårlig stand. Det står alene igjen på et for lengst fraflytta bruk på en av øyene i delområde Vegaøyen. Til venstre i bildet pipa etter eldhuset. Bolighus er den mest truede hustypen i Vega.

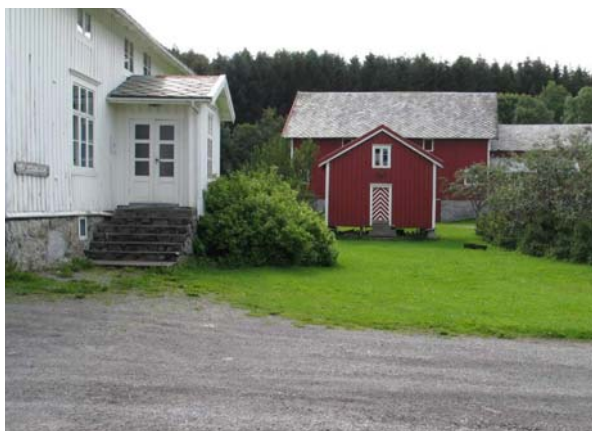
1815-0106-024, 025, 026. Vega prestegård. Hovedbygning (nå bygdemuseum), driftsbygning og stabbur.

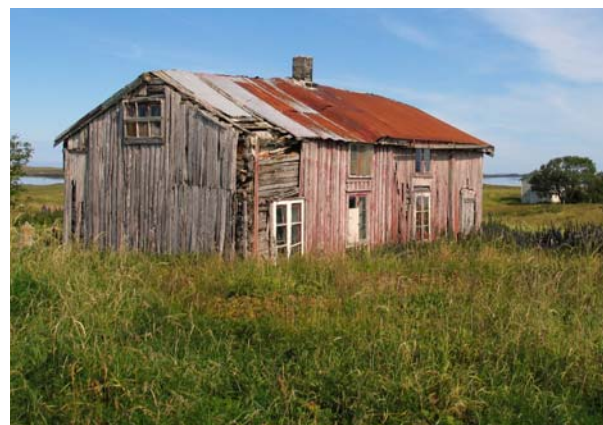
1815-0111-008. Fraflytta husmannsplass på Tåvær i delområde Vegaøyane. Kun våningshuset sto tilbake, og var i meget dårlig stand i 2003. Handelsstedet på Tåvær i bakgrunnen.

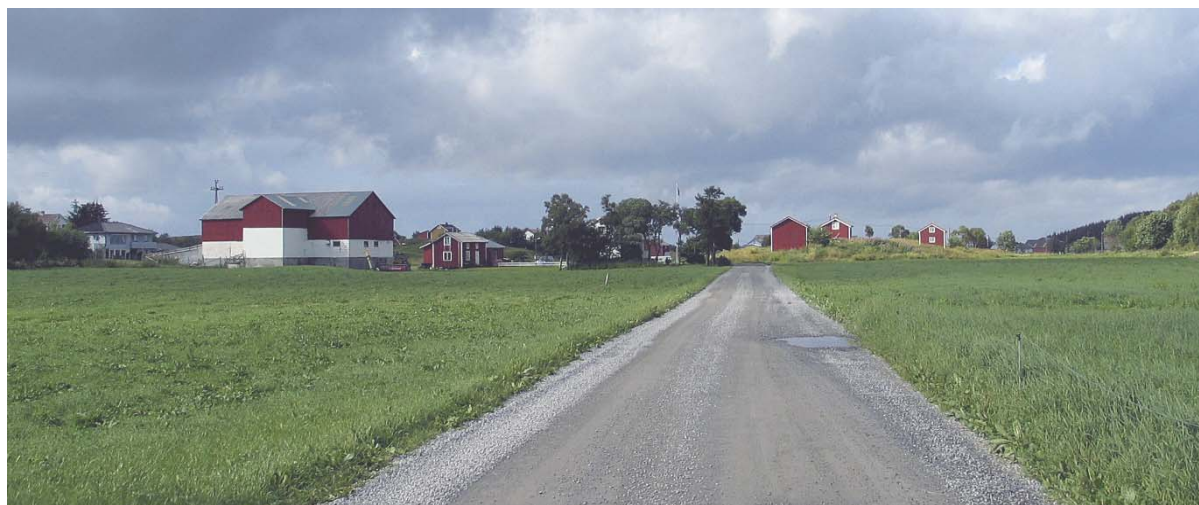
1815-102-028, 029, 030. Til venstre bruk i drift på Igerøy i delområde Vegaøya, her er bygningsmassen fornyet. Til høyre tunet på nabobruket der bebyggelsen er i bruk til ferieformål, og jordveien leies ut. Her står fra venstre fjøsen (driftsbygningen), våningshuset og stabburet – lik orientering etter landskapet er et typisk trekk.

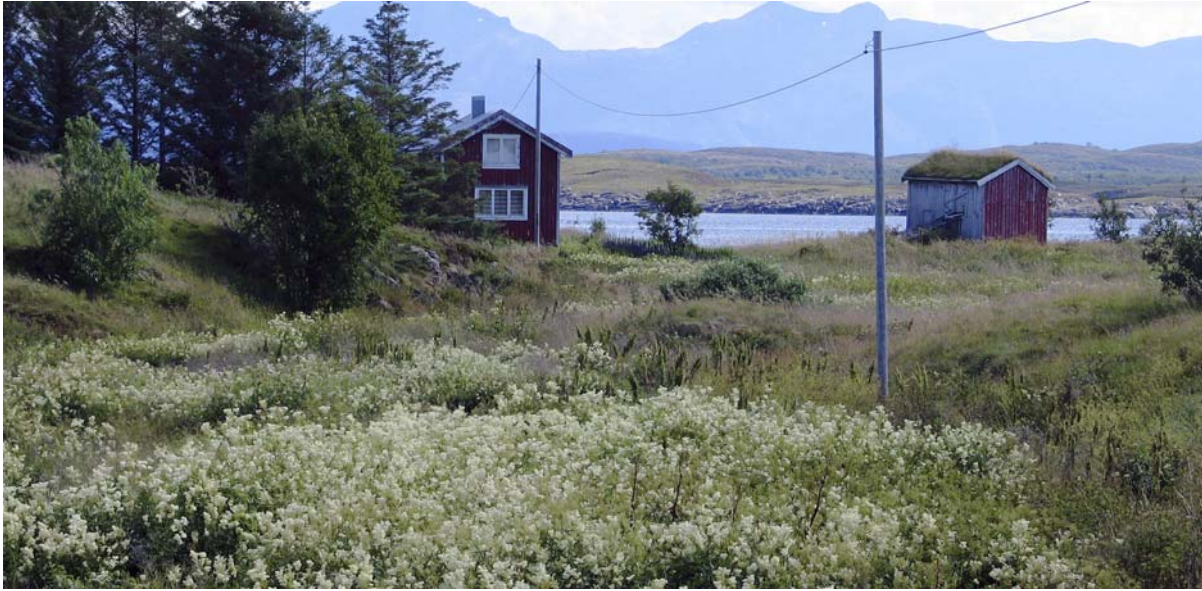
1815-0107-019,020. Vegsteinhalvøya på Vegaøya, her bodde bl.a. fiskere og husmenn under Vegsteinen handelssted. Bygningene på bildet har vært brukt til ferieformål noen år. Jordveien gror igjen.

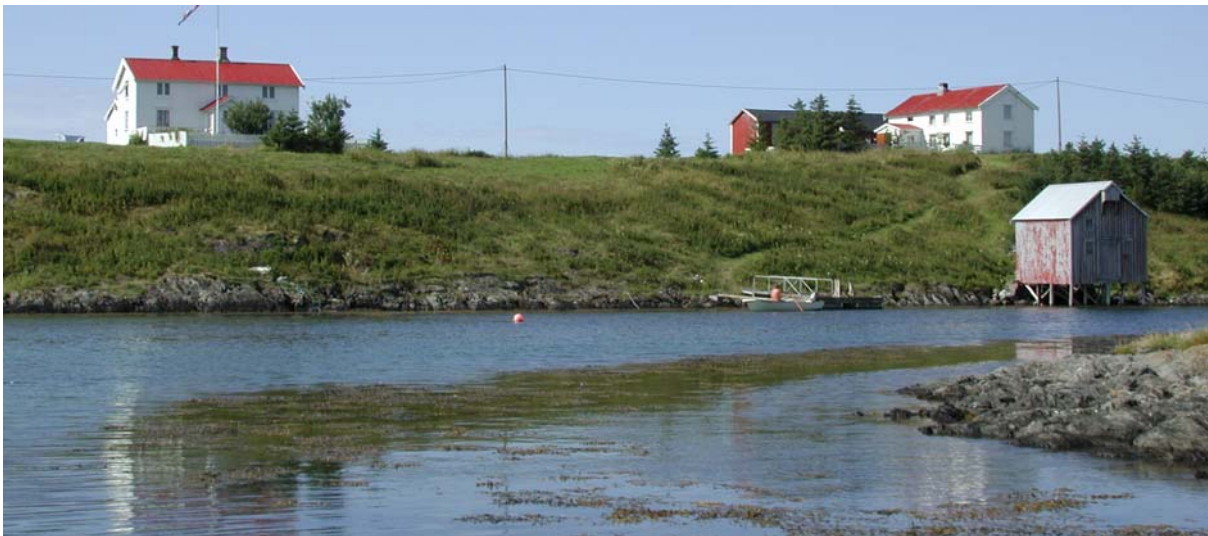
1815-111-025, 029, 030, 031. Fiskerbondens hus på Kilvær, delområde Vegaøyan. Begge bruk er tatt i bruk som feriesteder. Den registrerte bygningsmassen består av to våningshus, fjøs og uthus. Den lille brygga i forgrunnen er ikke registrert. Bygningene holdes ved like, og det er ikke gjort store endringer.

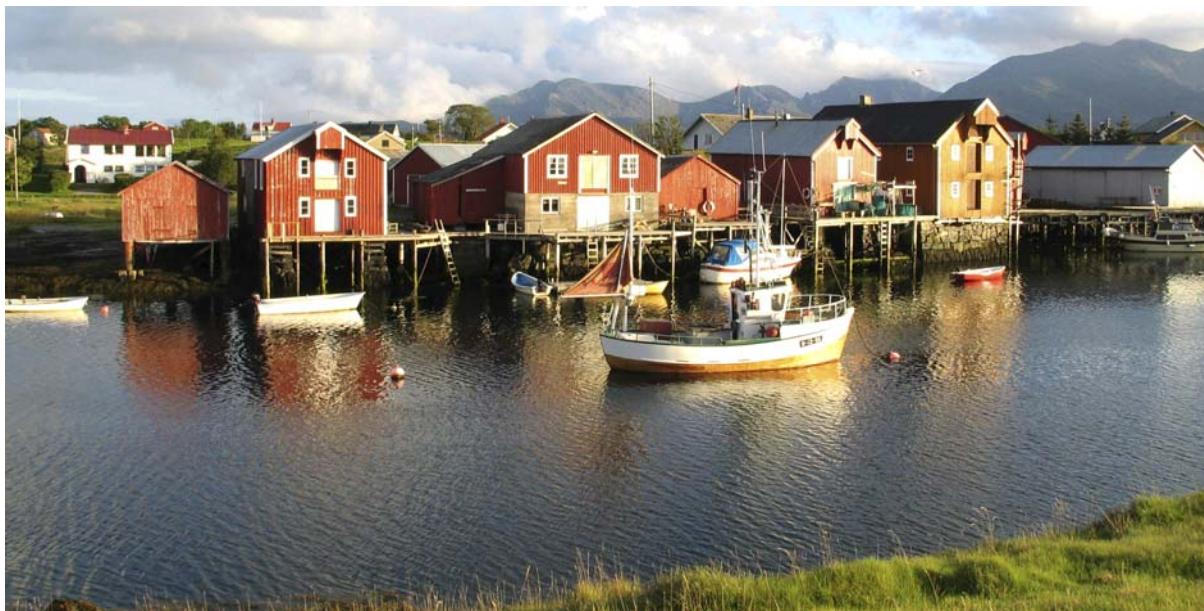
1815-108-002, 003, 004, 005. Bryggerekke på Nes. Kysten nord på Vegaøya er et nesten sammenhengende tettbygd område, men området er ikke definert som tettsted. I brygga til høyre ble Samvirkelaget på Vega etablert. I dag holder E-huset (ærfugl museum) til her. To av bryggene til venstre var innredet til turistformål med overnatting i 2003. Hele miljøet er pusset opp siden SEFRAK-registreringen.

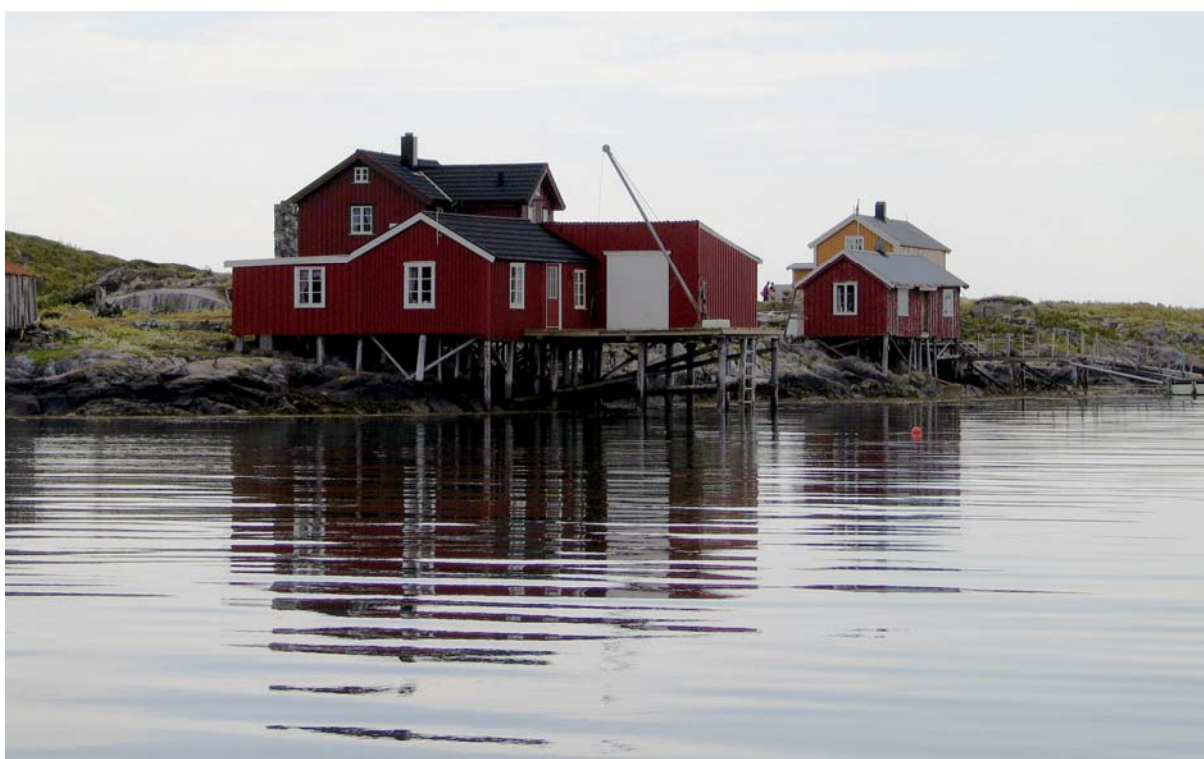
1815-110-011, 012, 013, 017. Sjøbruksmiljø på Muddvær i delområde Vegaøyane. Husene blir brukt av feriefolk, bak et nytt feriehus.

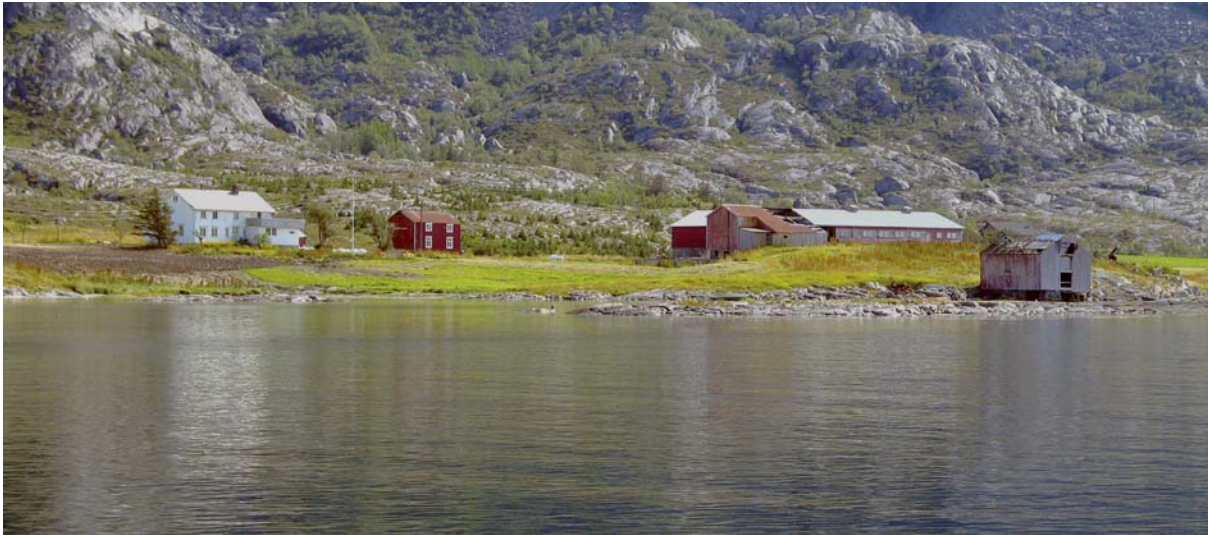
1815-109-002, 003, 004, 005. Sundsvoll gamle handelssted ligger på nordvestsida av Vegaøya mot Søla. Alt før 2. verdenskrig var handelsvirksomheten nedlagt. Til venstre i bildet hovedbygningen fra slutten av 1890-tallet (bygd av tømmer fra Hardanger), til høyre den gamle hovedbygningen trolig fra 1700-tallet som har blitt forkortet, og lengst til høyre den gamle handelsbrygga. Brygga er i dårlig stand etter at et av steinkara raste ut under en storm. Vedsjå og lager ligger bak hovedbygningen. Sentralt i bildet en yngre driftsbygning. Den eldste driftsbygningen har gått tapt i undersøkelsesperioden.
