GAMLE HUS DA OG NÅ

Status for SEFRAK-registrerte bygninger Vega kommune Nordland fylke 2003

Kulturminnekompaniet foretok år 2003 på oppdrag fra Riksantikvaren en kontrollregistrering av ca 3000 bygninger i kommunene Melhus, Snåsa, Flora og Vega.

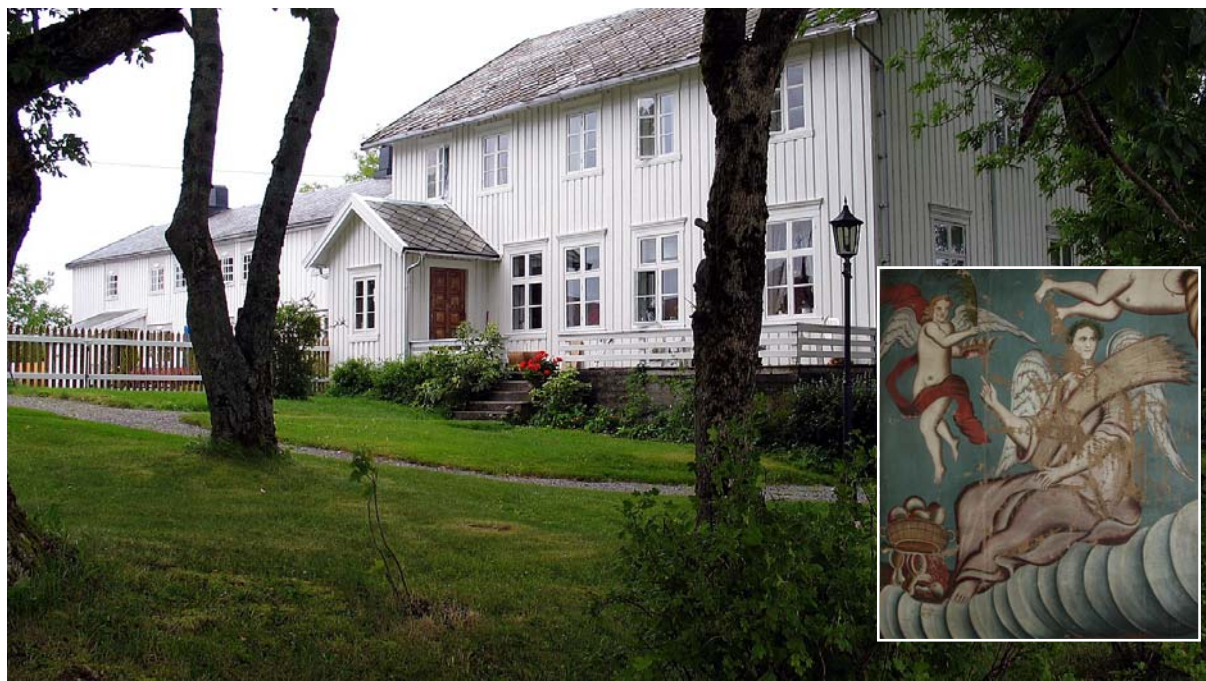
1815-103-007, 002. Rørøy handelssted. Ved SEFRAK-registreringen på stedet i 1991 ble åtte stående bygninger registrert. I 2003 var dette bygningsmiljøet med hage intakt. Fotoet viser våningshuset fra 1860 til høyre, og til venstre det eldste våningshuset fra ca. 1780 hvor det har vært tingsted og postgård. Bygningene med den store hagen skiller seg ut fra vanlig byggeskikk i Vega. Innfelt takmaleri fra et av rommene i den eldste hovedbygningen. Under Rørøy-godset lå det mange husmannsplasser, men disse plassene var for lenest frasolgt.

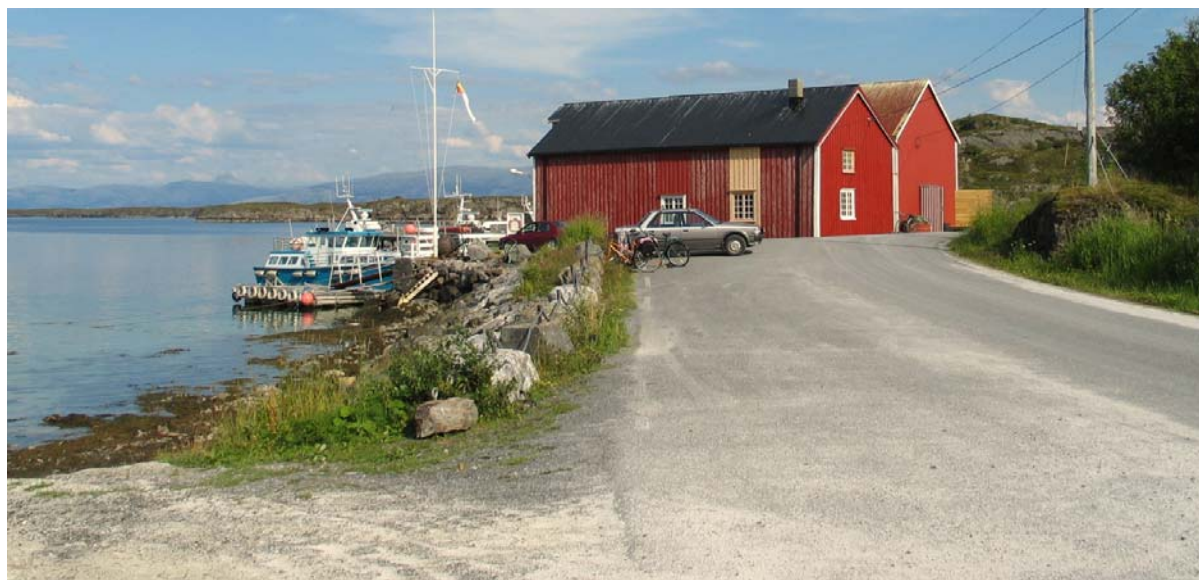
0815-0107-011, 012. Bryggene på Vegsteinen. Handelsvirksomheten går tilbake til 1833 da Ulrik Eliassen fikk handelsborgerskap og gjestgiverbevilling. Av det gamle anlegget sto i 2003 to brygger og et naust tilbake. Bryggene er disponert av Vega kystlag. I 2003 var bryggene under oppussing.
