# **GAMLE HUS DA OG NÅ**

## **2004–2009**

**Status for SEFRAK-registrerte bygninger**  
**Bø kommune**  
**Telemark fylke 2009**  
**2. omverv**

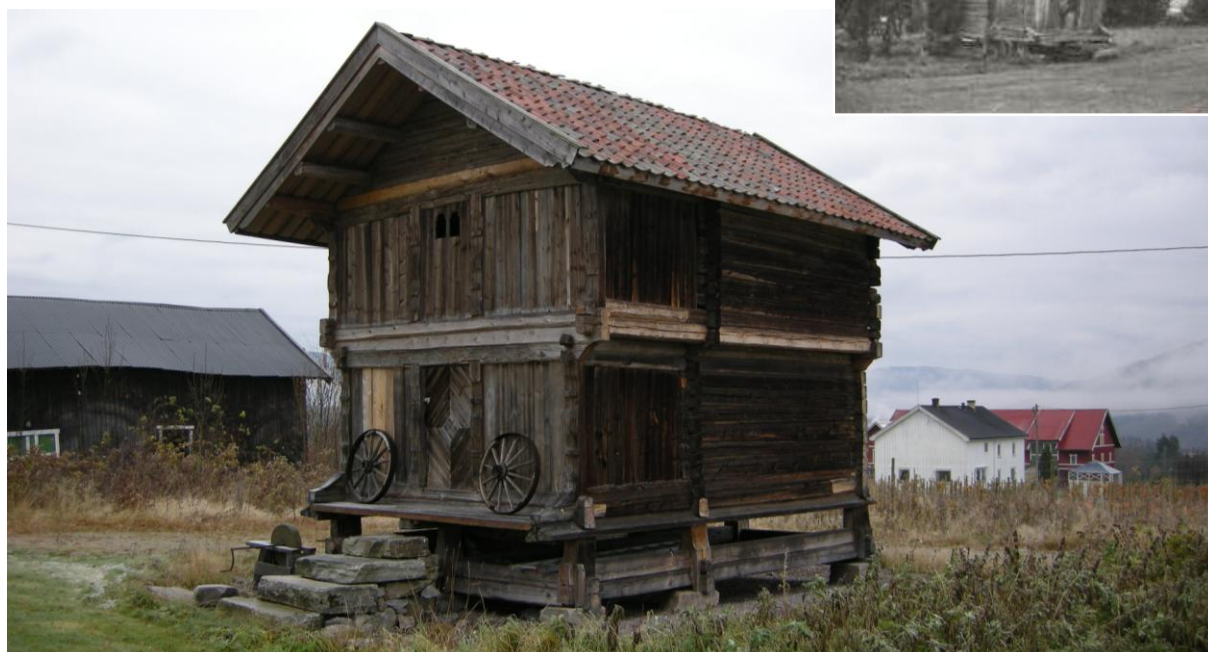
*Stabburet (loftet) på Øvre Grini var angrepet av husbukk og råte ved registreringen i 1985. I 2004 var det tatt ned og inngikk derfor som tapt ved 1. omverv. Det er nå gjenoppført og restaurert. (0821-006-089)*

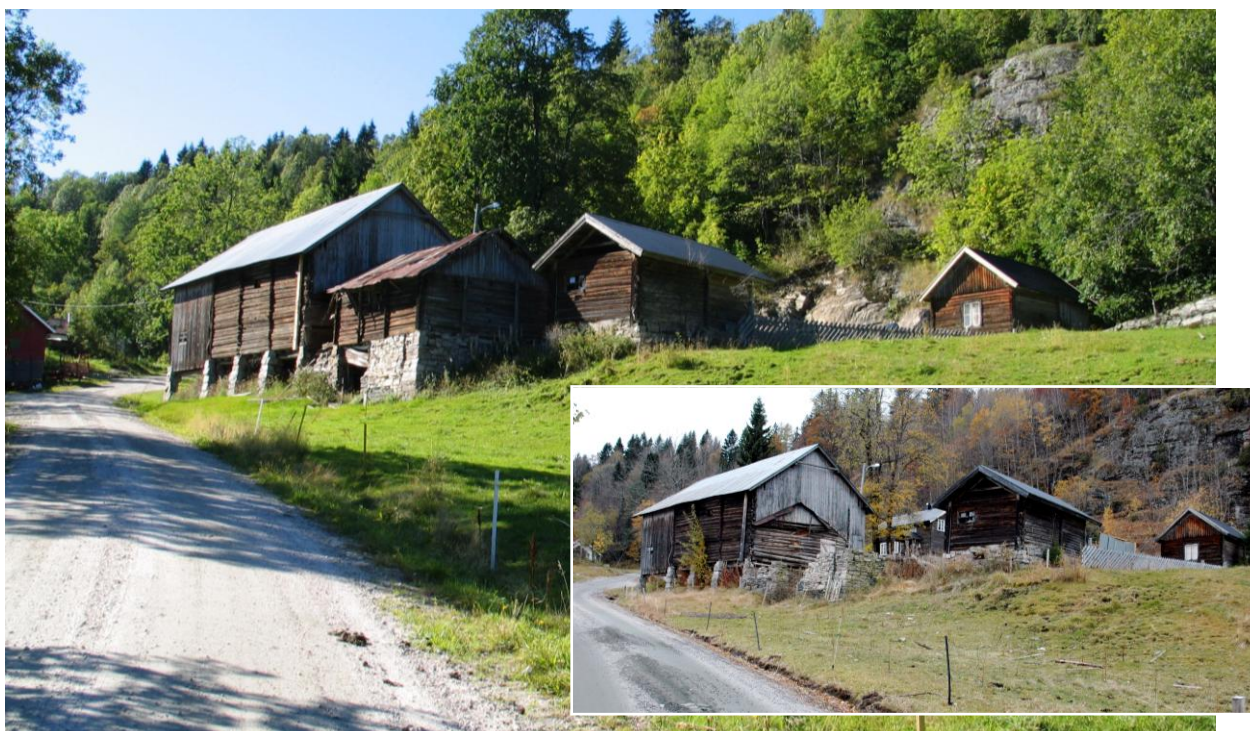
*Tunet på Nordistugo Stokland var tilnærmet komplett med flere hus satt i stand ved 1. omv. Det var også planer om å restaurere fjøset. Eier hadde søkt om midler til dette, men fått avslag. Så falt huset sammen under snøtyngden en vinter. (0821-008-042)*

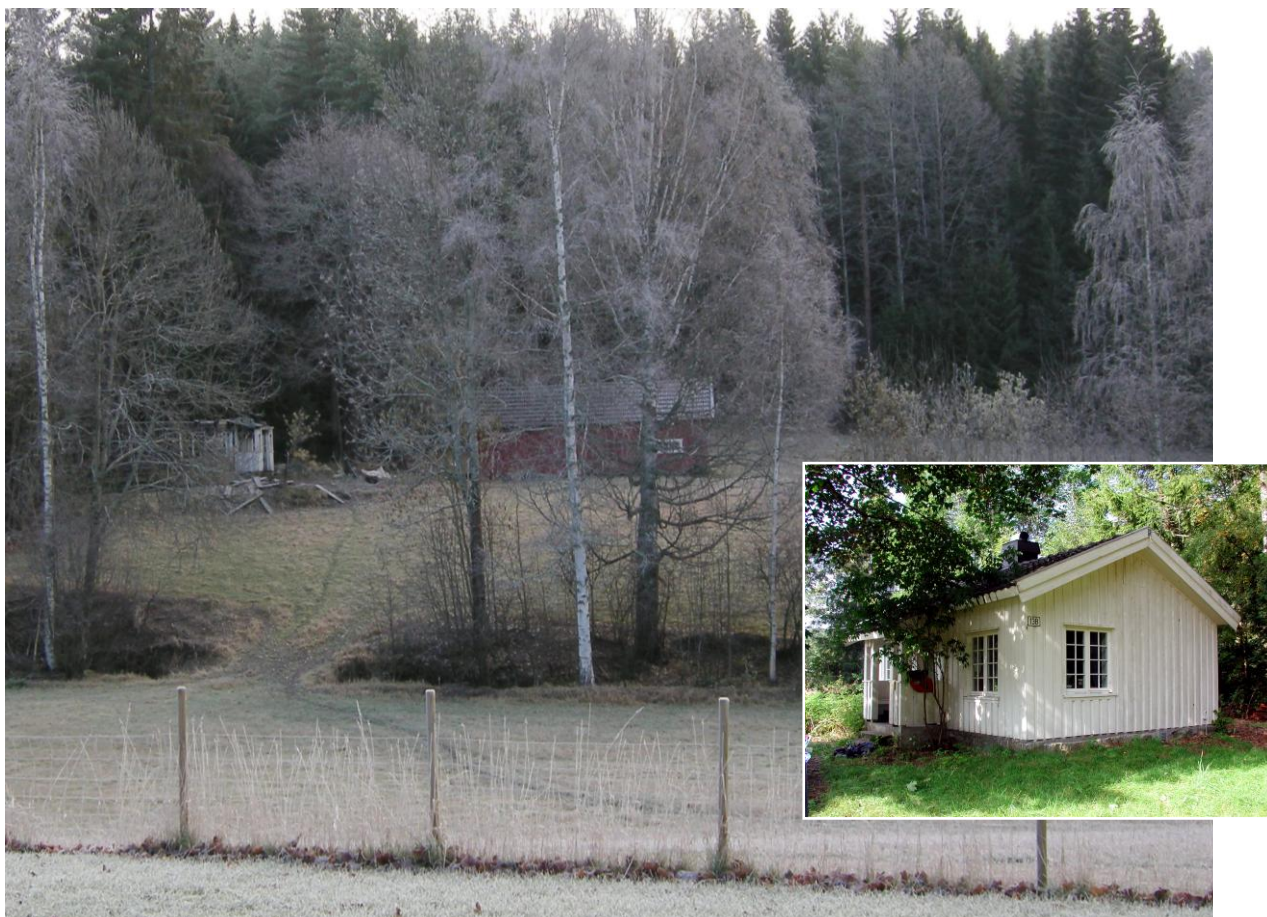
Stuebygningen på "Su-Roe" ligger i skogbrynet et steinkast unna hovedgårdens tun og skal ha vært husmannsplass. Den var ikke i bruk ved registreringen i 1984, men ble siden satt i stand med bl.a. nytt tekke og var ved 1. omverv brukt til utleie (innfelt foto). For noen år siden ble huset nær totalskadd ved brann – deler av veggene står, men taket er rast sammen. Det er planer om å sette det opp igjen slik det var, men uten tak inngår det som tapt ved 2. omverv. (0821-006-005)

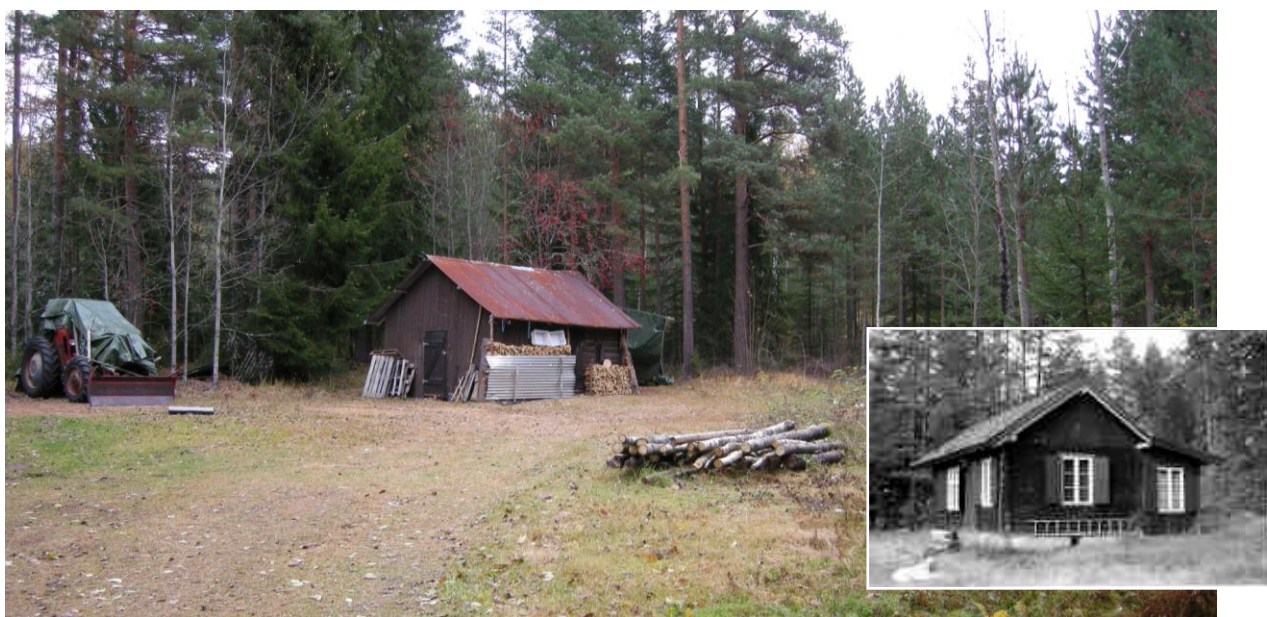
Stuebygningen på Moen skal ha vært seterbu på Haugestul før den ble satt opp her som bolighus i 1912. Ved registreringen var den i bruk som fritidsbolig. Moen ligger i et sandmobelte nord for Bøbyen der det er registrert flere slike plasser. I dag fortettes omgivelsene med boligfelt. Huset er nå tapt i brann, som mest sannsynlig skyldes at området ble oppholdssted for narkomane. (0821-009-110)

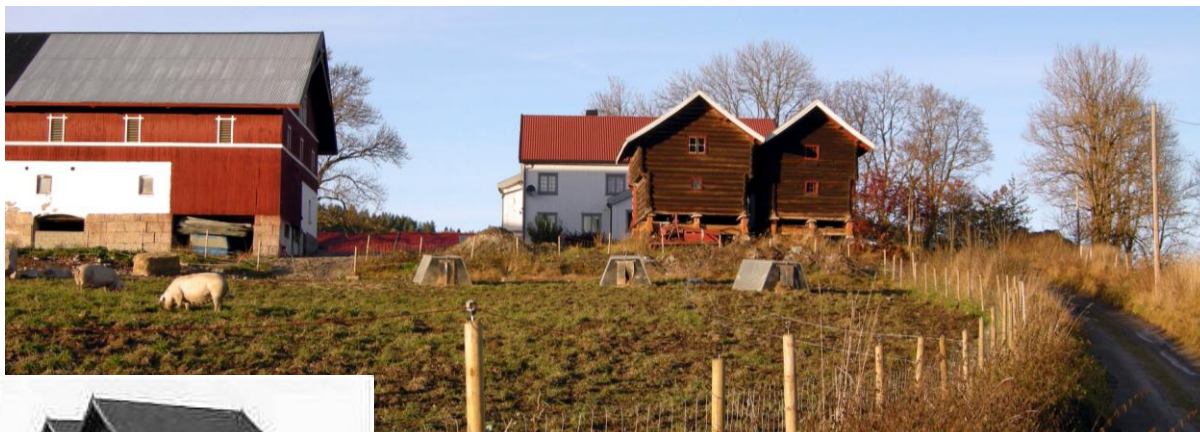
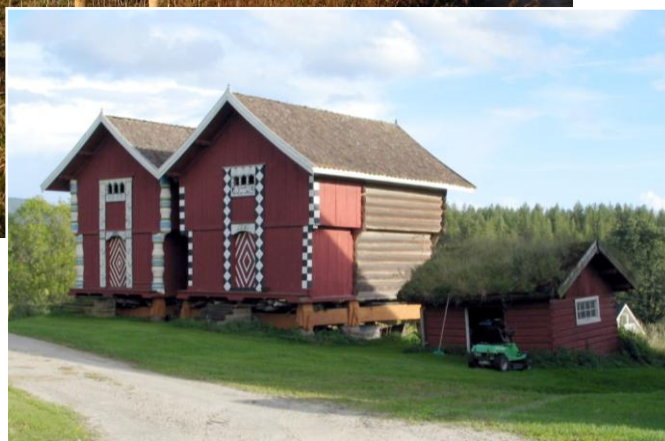
*Bekkhuset på Eikja var pusset opp med nytt torvtak ved 1. omverv (foto til høyre). Det sto i rekke med loftene, men er nå tatt ned for å flyttes. Det er ennå ikke satt opp, og ligger lagret. Det inngår som tapt i undersøkelsen for 2. omverv. (0821-004-008)*

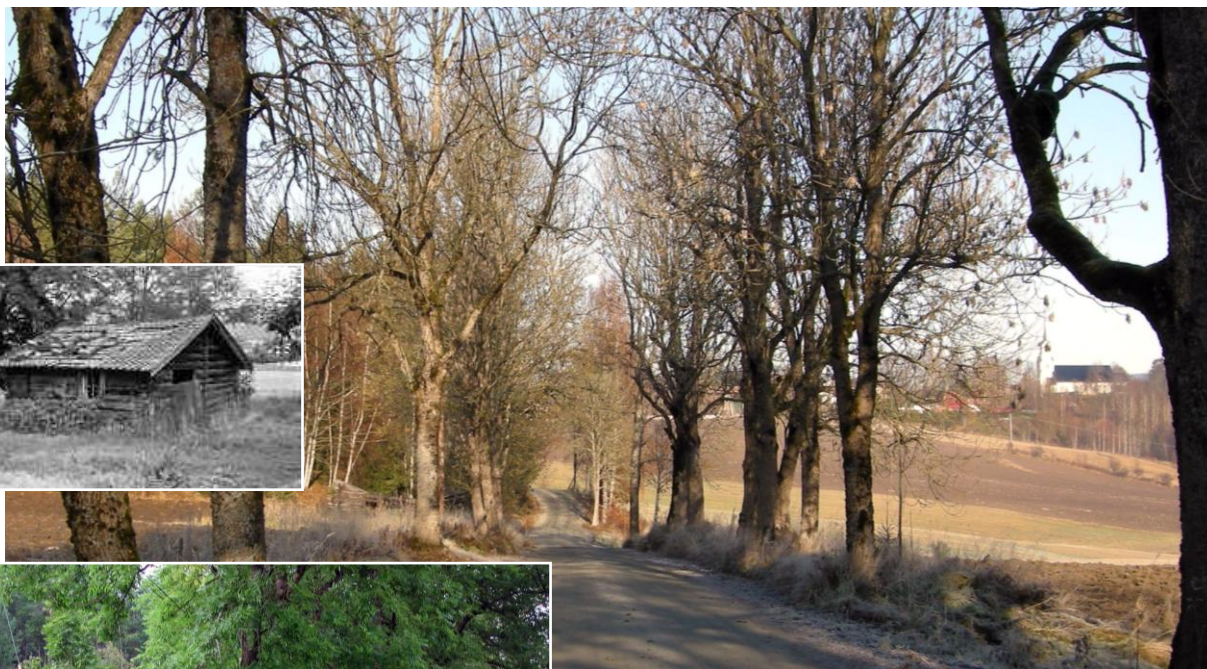
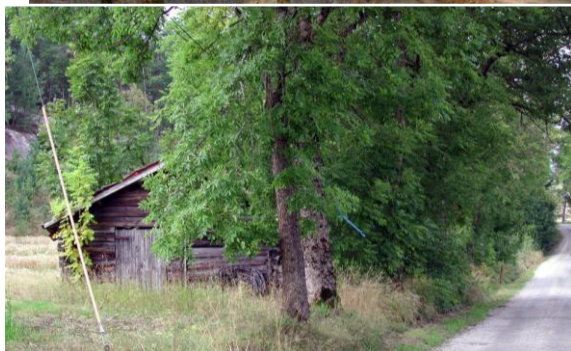
*Smia på Nerbø ble satt opp et godt stykke unna gårdstunet, men i tilknytning til alléen. Den var merket av manglende bruk og forfall også ved registreringen i 1984. I 2004 lå taket så vidt, men er nå falt inn og huset inngår som tapt. (0821-006-024)*

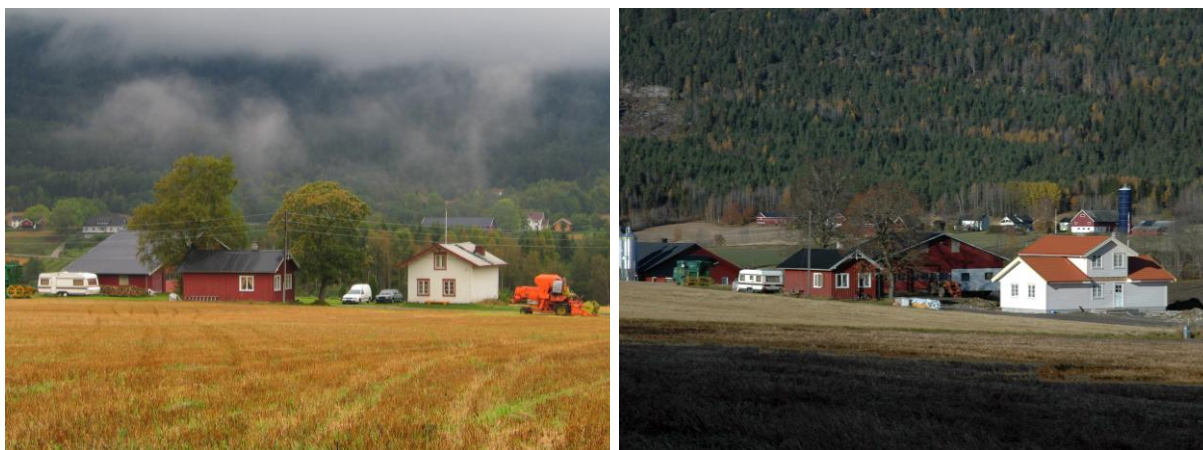
Dette småbruket på Bakås skal ha bakgrunn som husmannsplass. Med unntak av nytt taktekke var stuebygningen uendret ved 1. omverv. Det brant vinteren 2009 og nytt hus er under oppføring (foto til høyre). Huset er et av flere våningshus på husmannsplasser som har brent mellom 1. og 2. omverv. (0821-003-069)

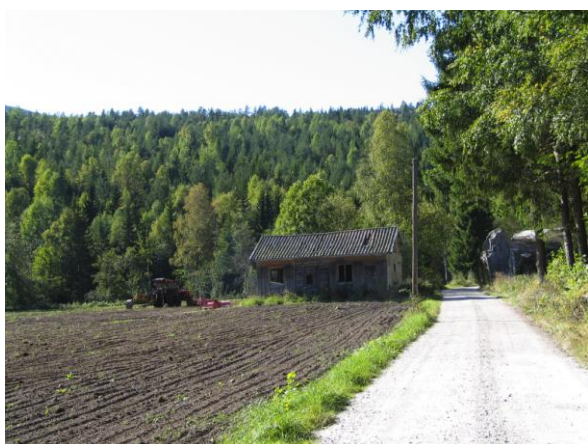
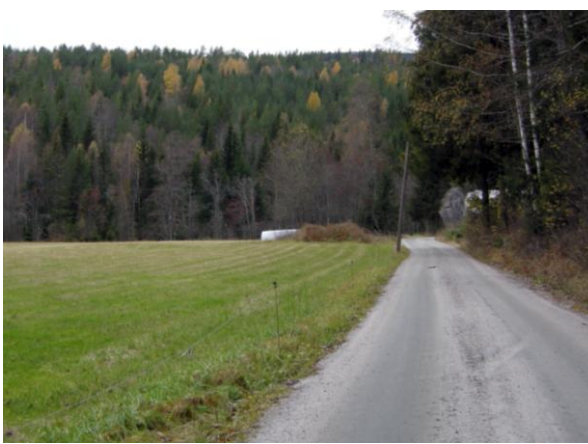
Småbruket Flåta på Åse ble fraflyttet så tidlig som i 1920-årene og har siden vært drevet som tilleggsjord. Uthusene ble revet for flere år siden, men stuebygningen sto som lagerhus ved registreringen i 1985. Den sto fortsatt ved 1. omverv, men er nå revet. (0821-008-134)

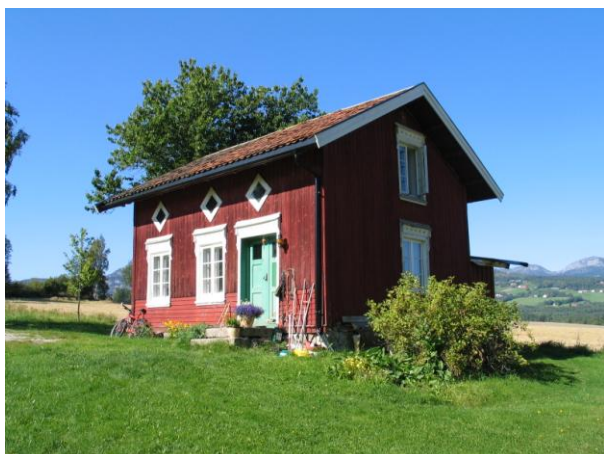
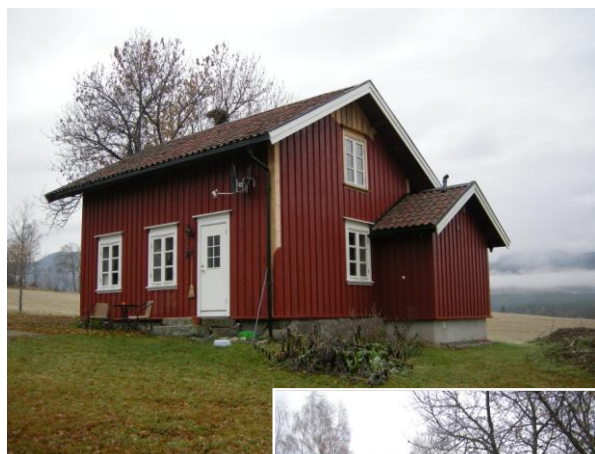
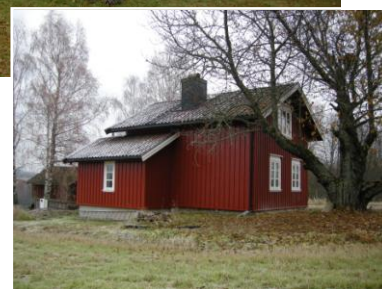
*I de mest sentrale områdene av skolebygda Bø har sidebygninger og overflødige våningshus fått nye muligheter til fortsatt bruk. I 2004 var stuebygningen på dette småbruket uendret og holdt i hevd ved utleie til studenter. Ved 2. omverv er den pusset opp og har fått et lite tilbygg med sanitæranlegg. Huset blir trolig snart det eneste som står igjen etter småbruket, låven er i ruin og stabburet sterkt skadet. Endringen er klassifisert som type B. (0821-006-079)*

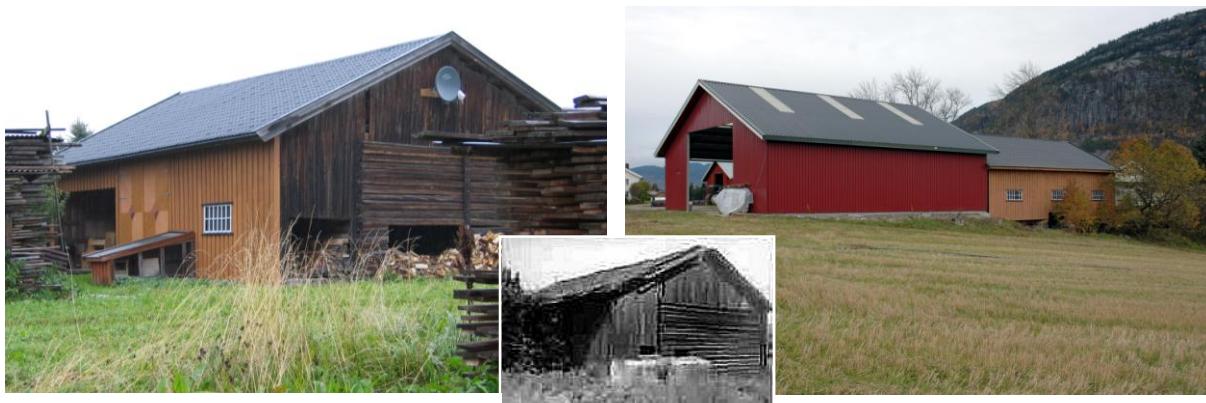
Man vurderte å rive låven på Tveitan ved registreringen i 1988, men den var pusset opp til status C ved forrige omverv – med nytt platetak, kledning, vinduer og skyvedører som viktige nye elementer. Låven er trolig satt opp i første halvdel av 1800-tallet og er en klassisk, tredelt tømmerlåve med skåler på langsida. Ved 2. omverv er den tilbygd et stort redskapsskjul i lengderetning. Ny endringsstatus er B. (0821-001-004)

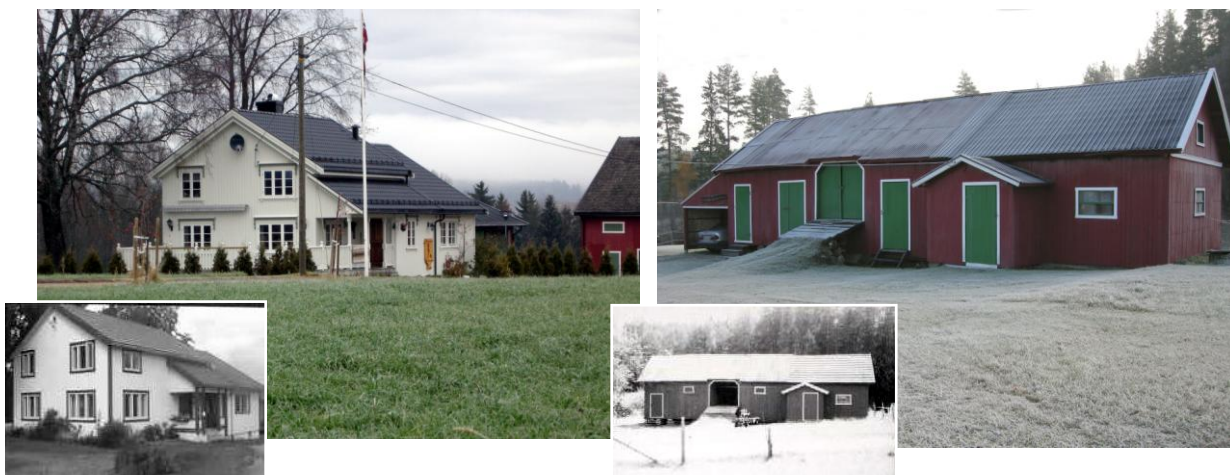
Våningshuset på Sissejord kan være fra slutten av 1700-tallet, men er bygd ut i etapper, sist med et tilbygg i 1960-årene. Funkisvinduene ved registreringen i 1988 skal være fra 1948. De gamle skal ha vært klassisistiske med spisse gavler. Ved oppussingen har de nå fått sveitserstildecor. Endringen er klassifisert som type B. (0821-005-024)

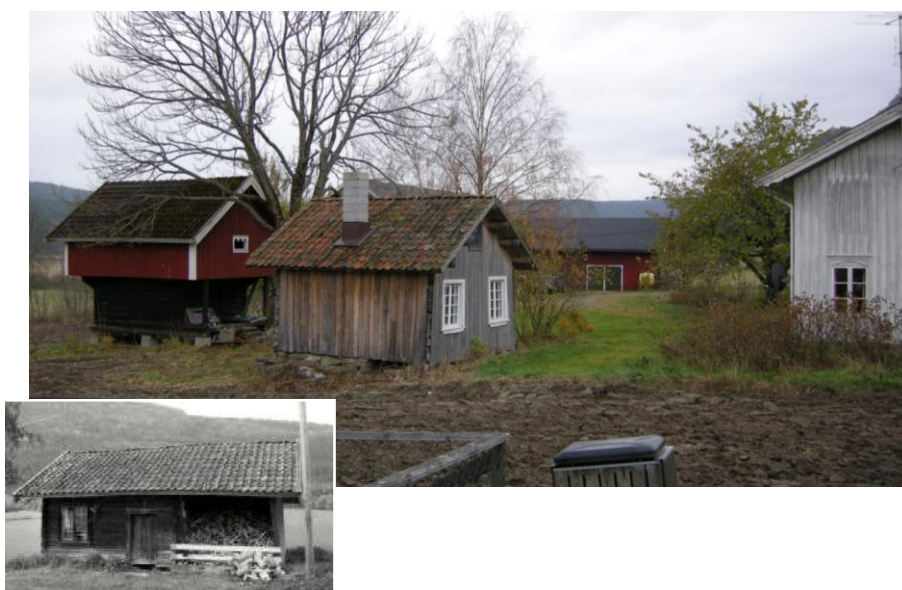
Eldhuset på Vreim skal være del av en stuebygning flyttet fra en husmannsplass. Bakerovnen ble revet ut i 1970 og huset var kun i bruk som vedskjul ved registreringen i 1987. Siden er det pusset opp og har fått nytt ildsted og skorstein. Vedskjulet for enden er fjernet. Det er ikke uvanlig at skjuldelen til slike småhus blir tatt bort når de settes i stand. Endringen er klassifisert som type B. (0821-011-021)

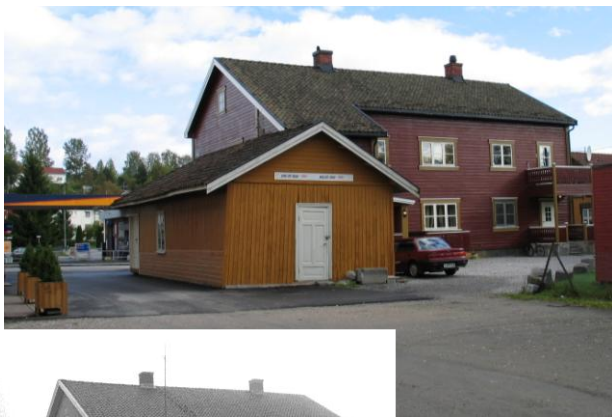
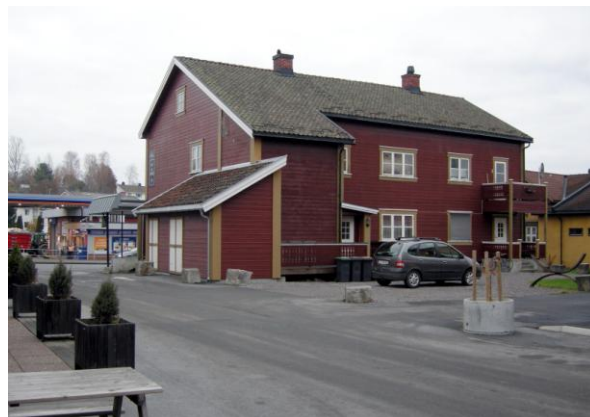
0821-005-049. Forretningsbygg med pakkbu i Bøbyen, opprinnelig fra 1890-tallet. På 1950-tallet ble hovedbygningen platekledd og vinduene skiftet. I 2004 var den pusset opp til status C – kledningen ble da liggende trepanel og funktiselementer som vinduene og den lille smijernsbalkongen ble byttet ut med "mer moderne". Ved 2. omverv er pakkboden revet og erstattet med et mindre tilbygg. Status er nå endret til B. (0821-005-049)

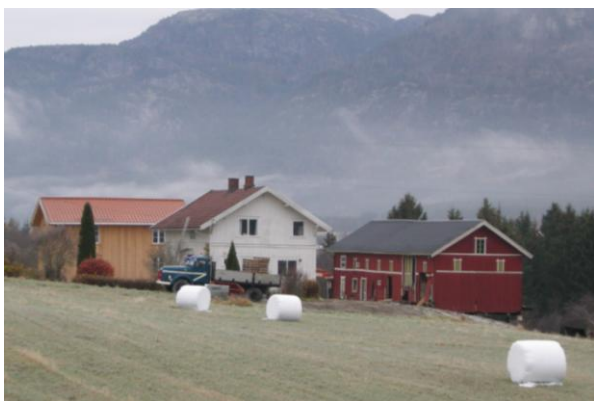
Sveitserlåven på husmannsplassen Brukås fikk trolig sin form i 1895, men kan være satt sammen av eldre hus. Ved 1. omverv hadde den fått nytt tekke. Siden er den ytterligere restaurert med støtte fra SMIL-ordningen. Endringsstatus er som før type C. (0821-006-061, 062)

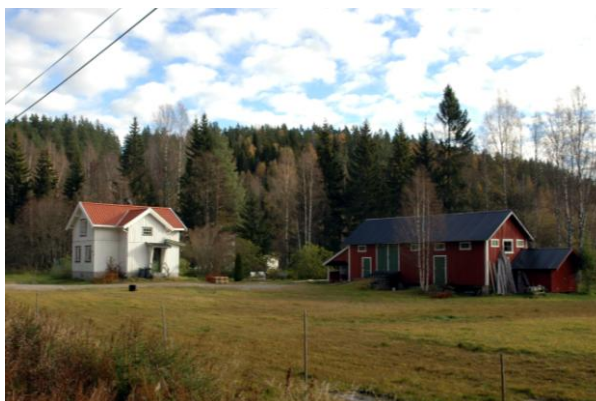
Våningshuset på småbruket Sámundkast har fått ny krum tegl på taket til erstatning for sementstein. Endringen er klassifisert som type C. Huset har en lang forhistorie på flyttefot og ble satt opp her i 1937. (0821-008-130)

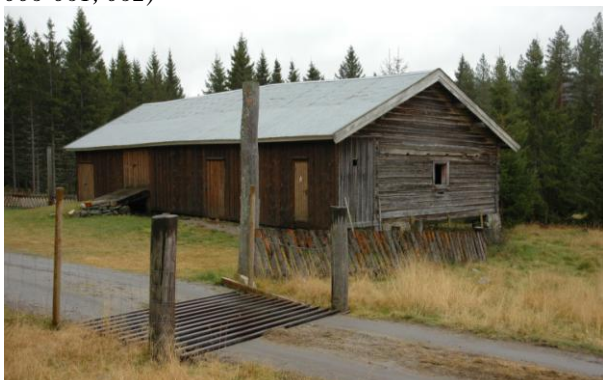
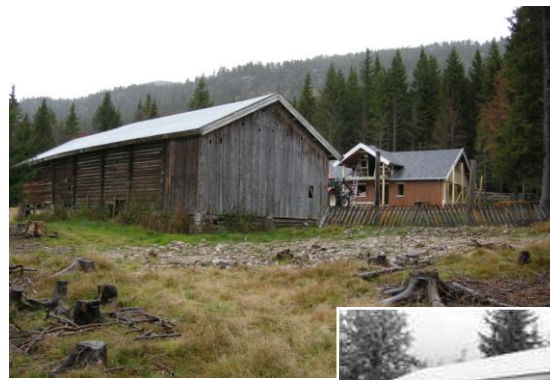
Husene på skogplassen Stavsholt skal være fra rundt 1870. Den var nedlagt og kun i bruk som "skogshytte" ved registreringen i 1987. Uthuset var merket av forfall. Før 2. omverv brant stuebygningen ned (innfelt). Den er nå i ferd med å erstattes av nytt hus. Driftsbygningen er satt i stand med bl.a. nye dører, men i hovedsak er den slik den var før. Den inngår derfor i undersøkelsen som "Uendret". (0821-011-123)

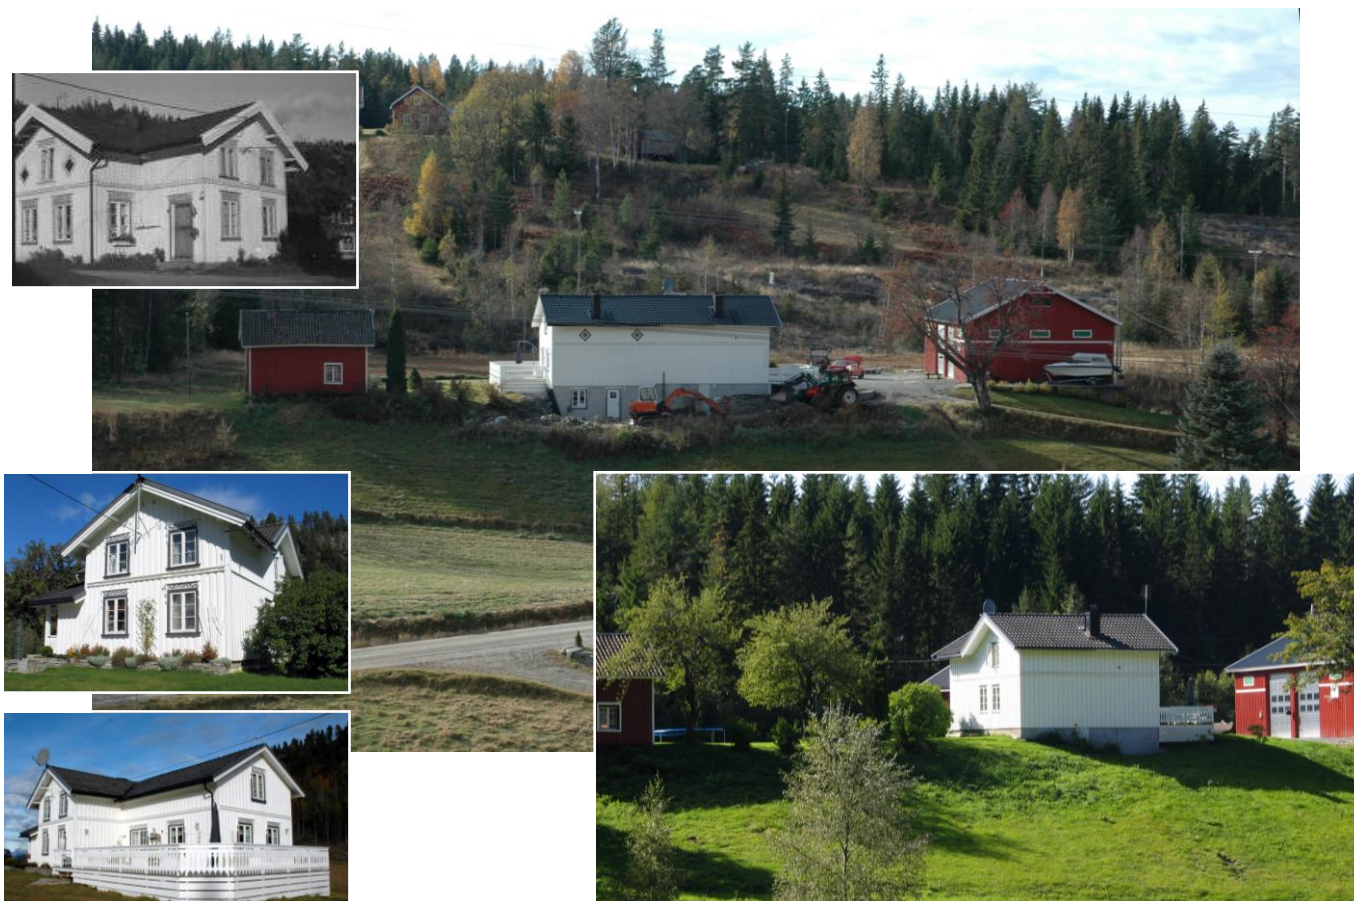
Våningshuset på Roheim skal være satt opp midt på 1800-tallet og hadde ved registreringen i 1985 en enkeltromsplan med tilbygd trappehus fra 1915. Ved 1. omverv var huken ved inngangen utbygd med nytt bislag og endringsstatus ble B. Ved 2. omverv er huset forlenget med nesten en huslengde, og det har fått en stor veranda i bakkeplan på hagesiden. Arealutvidelsen er stor, men siden det opprinnelige huset er gjenkjennelig er status fortsatt B. (0821-008-171)

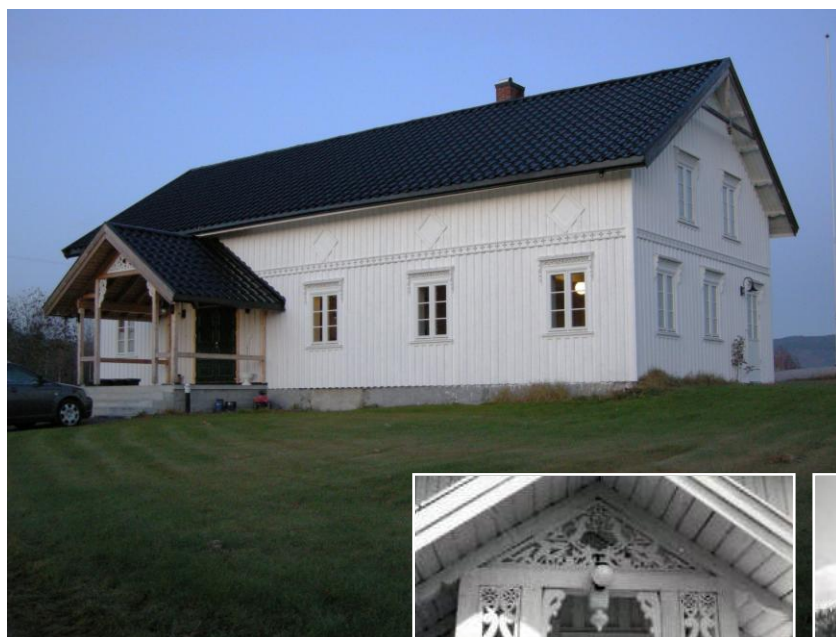
Våningshuset på Fossheim skal være fra 1843 og ble bygd som et midtpipehus med firedelt plan. De gamle vinduene ble skiftet på slutten av 1950-tallet. Ved 2. omverv er huset bygd til i lengden og eksteriøret helt fornyet – med rik dekor hentet fra sveitserstilen. Bislaget er nytt, med blondeverk etter mønster fra det gamle bislaget (Foto fra registreringen i 1984 innfelt). (0821-006-060)

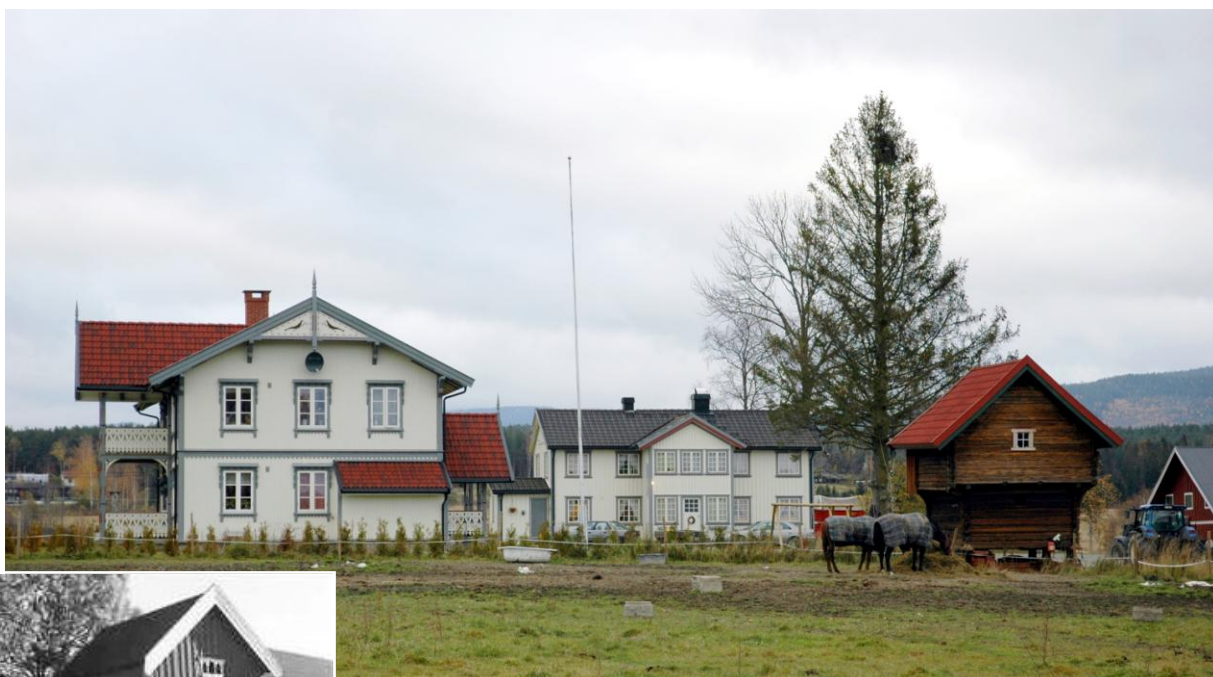
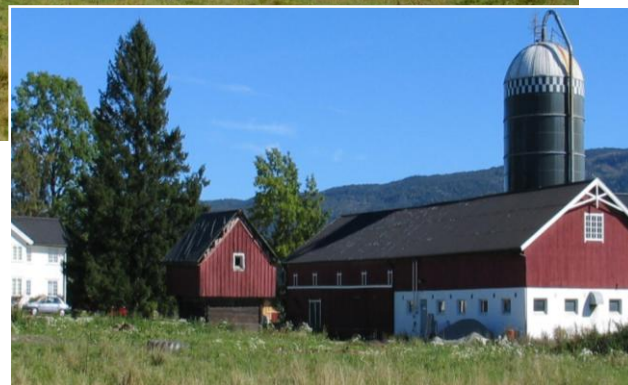
*I 2004 sto "støllbua" pakket inn i papp og plast "i vente på snekker" etter at det hadde fått ny plassering i tunet. Status var "Står". Huset er nå ferdig pusset opp. Med unntak for framsvalen er kledningen fjernet fra tømmerveggene i loftsetasjen, et endringselement som er typisk, særlig for stabbur og andre mindre tømmerhus. Endringsstatus er C. (0821-009-114)*

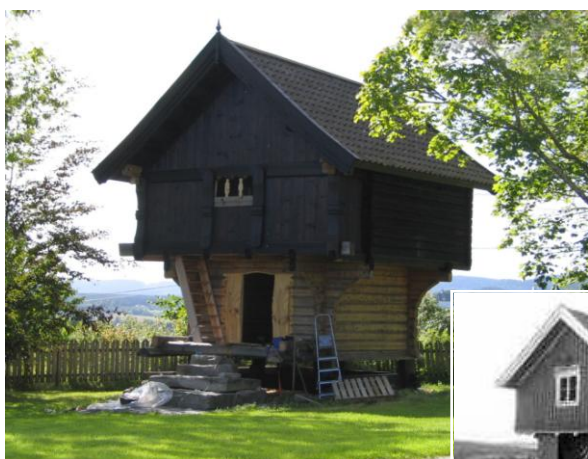
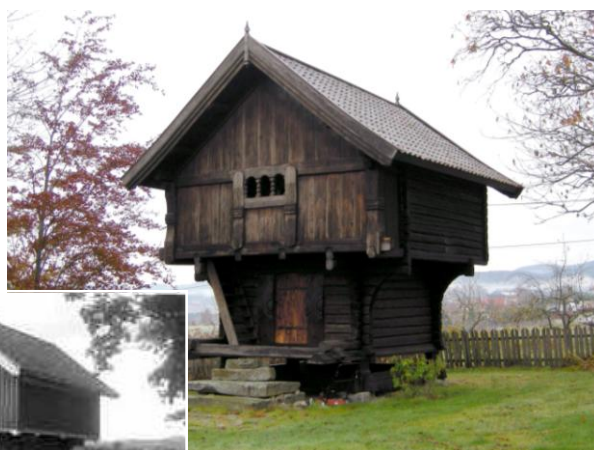
*"Stabburet" på Sissejord skal være bygd rundt 1830. Ved registreringen i 1988 var det angrepet av mott. Det ble så tatt ned for å settes i stand og var nesten ferdig ved 1. omverv. Første etasje er så godt som fornyet, mens tømmeret i andre etasje er intakt. Huset er ført opp igjen etter gammel loftstradisjon, med beitskier av middelaldertype nede og loftssval med glugger istedenfor vinduet. Kledningen på tømmerveggene i 2. etasje er fjernet slik vanlig er når denne typen hus pusses opp. Endringen er klassifisert som type C, men ikke notert som "tilbakeføring". (0821-005-028)*

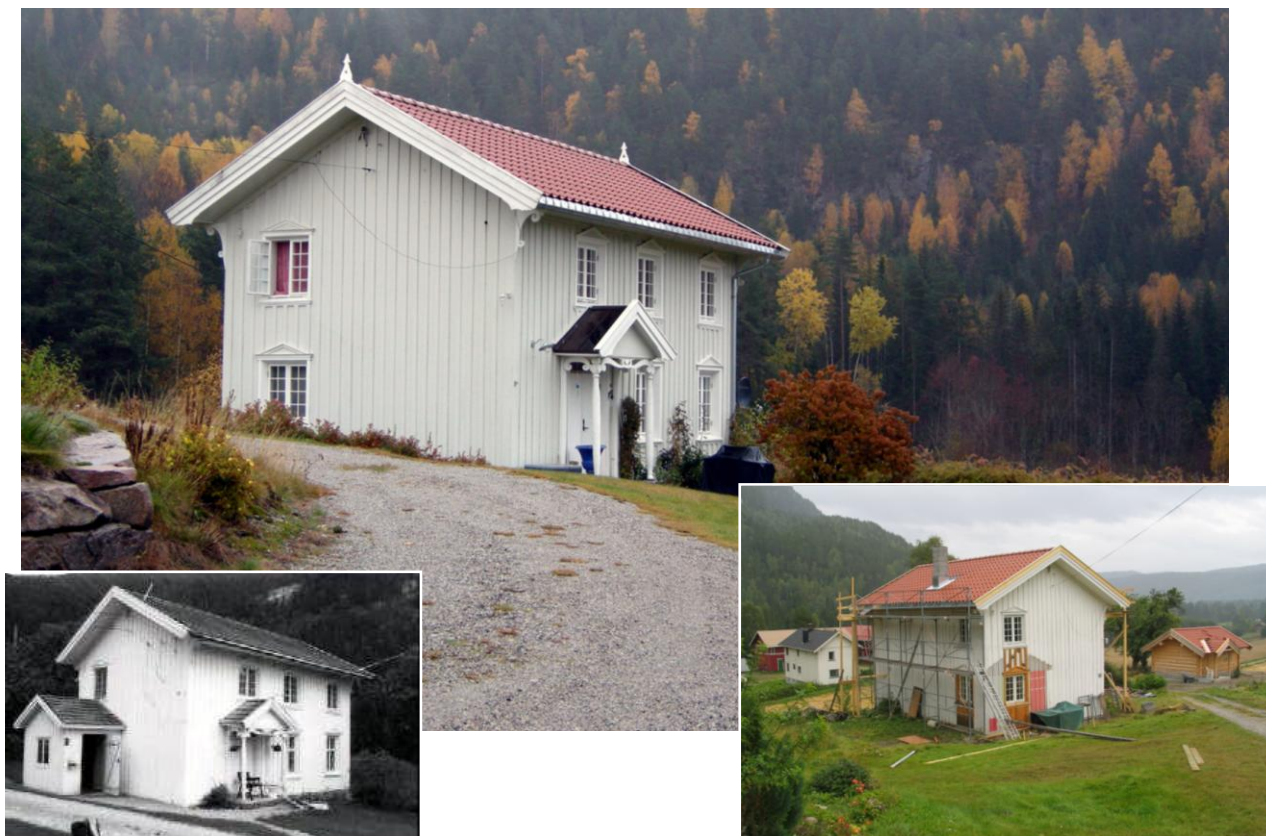
Hovedbygningen ble skadet ved en større brann i tunet der også stabburet gikk tapt. I 2004 var den i ferd med å settes i stand med faglig og økonomisk støtte fra fylket. Status ved 1. omverv var "Står, endringsstatus ukjent". Den er nå ferdig og i tilbakeført stand. Siden bislaget det hadde ved registreringen i 1987 er fjernet, er endringsstatus B. (0821-011-102)

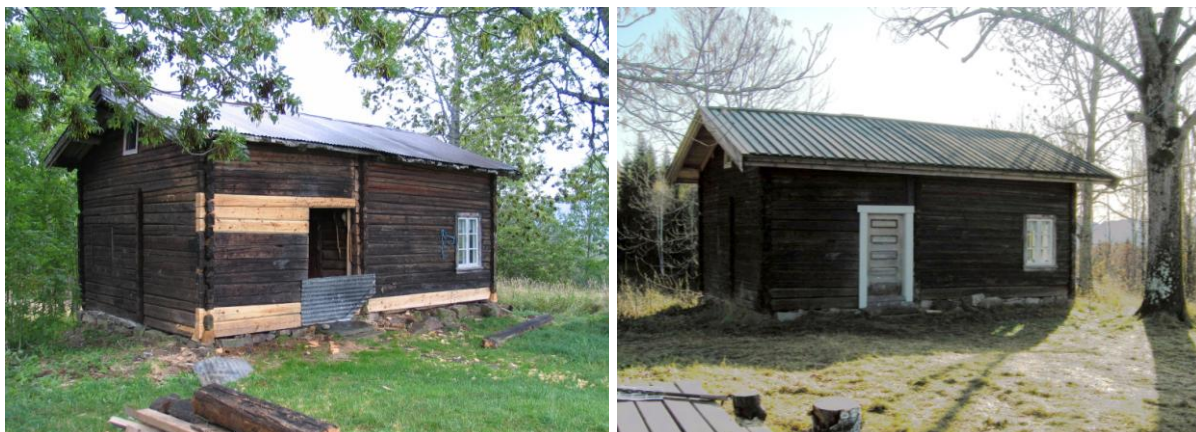
Stuebygningen på Sandstul var i bruk som jakthytte ved registreringen i 1988. Sommeren 2004 er den i ferd med å pusses opp med bidrag fra SMIL-ordningen, og nå er den ferdig. Eneste "endring" i forhold til SEFRAK-status er nytt tekke av bord i stedet for plater. Endringen er klassifisert som type C og notert som en "tilbakeføring". (0821-001-044)

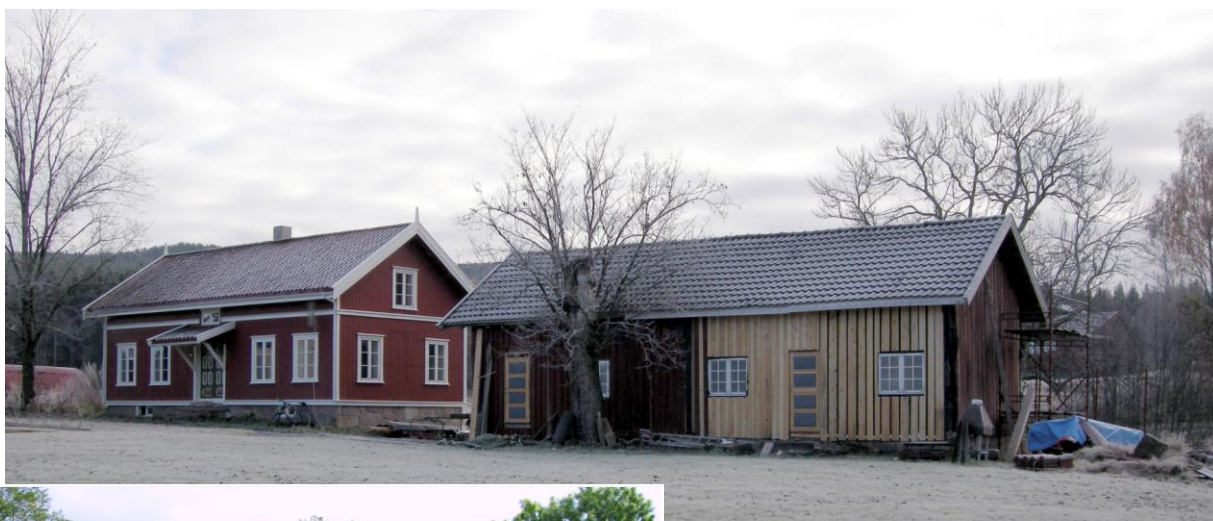
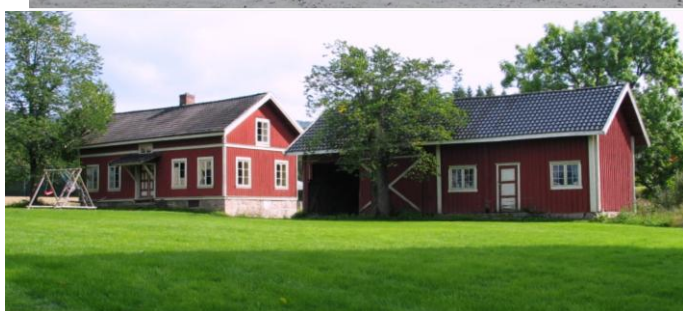
*Eldhuset og "Ysteriet" på Staurheim pusses opp høsten 2009 (det store bildet). Ysteriet til venstre fikk nytt tekke med sementstein i 1972, og det er nå "ført tilbake" til krum teglstein. Eldhuset ble sist endret i 1967. Der ble skorsteinen fjernet og det ble satt inn skyvedører til vedskjulet. Denne delen blir nå bygd om. "Ysteriet" er satt i stand med bistand fra SMIL-ordningen. Foto fra SEFRAK-registreringen i 1984 innfelt til høyre. (0821-006-010, 011)*

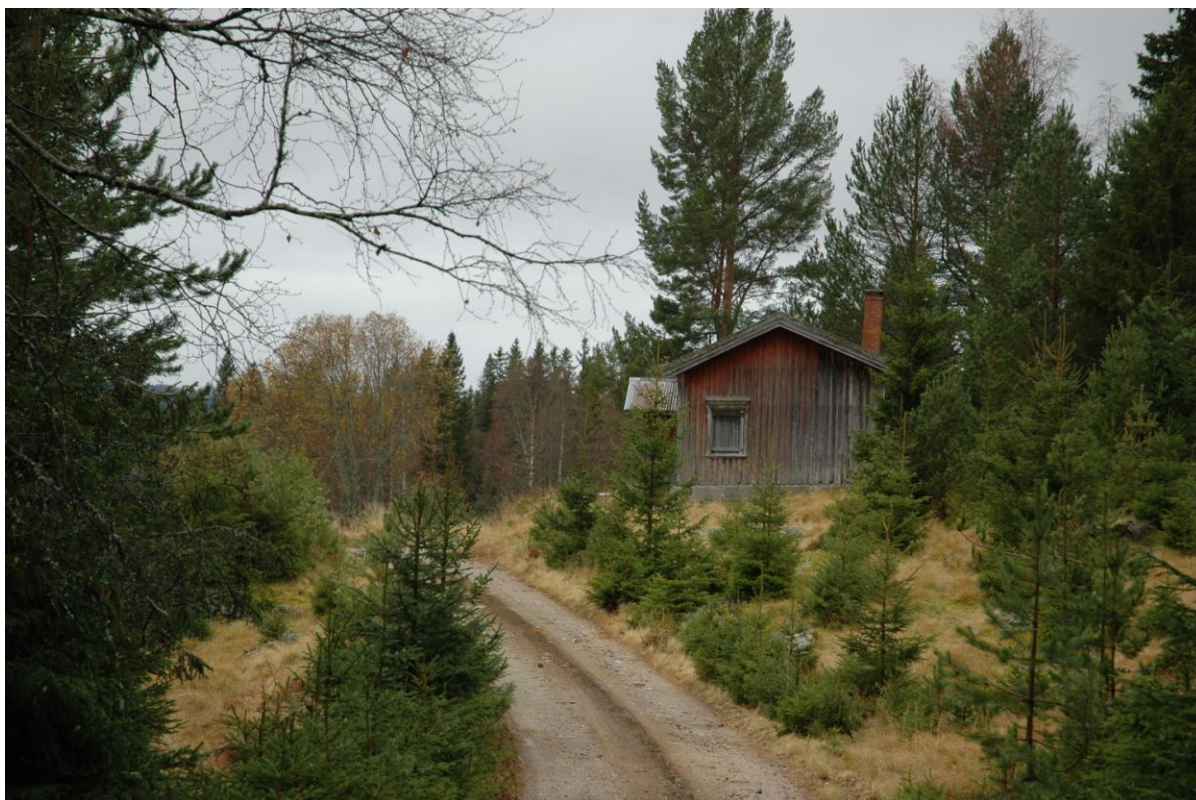
*Myklestul ligger for seg selv i et skogsområde langt vest i kommunen og grenser til stølsområdene. Bebyggelsen har bakgrunn som husmannsplass, men navnet forteller at stedet også har vært brukt som støl. Stuebygningen hadde funksjon av tilfeldig lager ved registreringen i 1987, og det opplyses at huset er i dårlig stand. Nå er jordveien i ferd med å gro til. Andelen truete hus på husmannsplasser er dobbelt så høy som på andre bruk. (0821-011-124)*

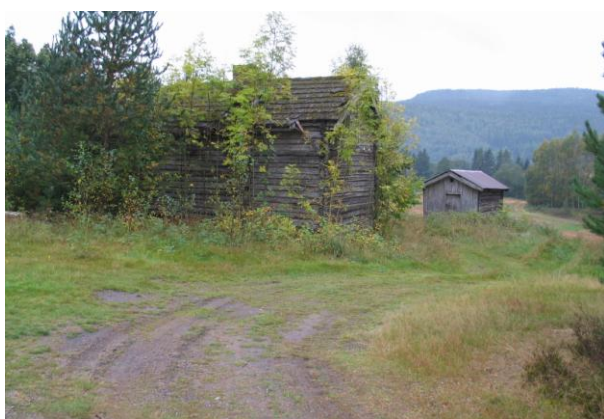
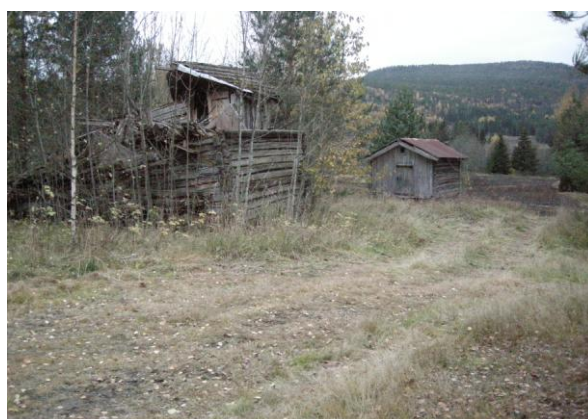
Fraflyttet husmannsplass i hoveddalføret, der våningshus, stabbur og eldhus er registrert. Ved 1. omverv var situasjonen stort sett uendret siden registreringen i 1987, men i løpet av de fem siste årene har taket på våningshuset falt sammen. Huset inngår nå som tapt i statistikken. (0821-011-094-096)

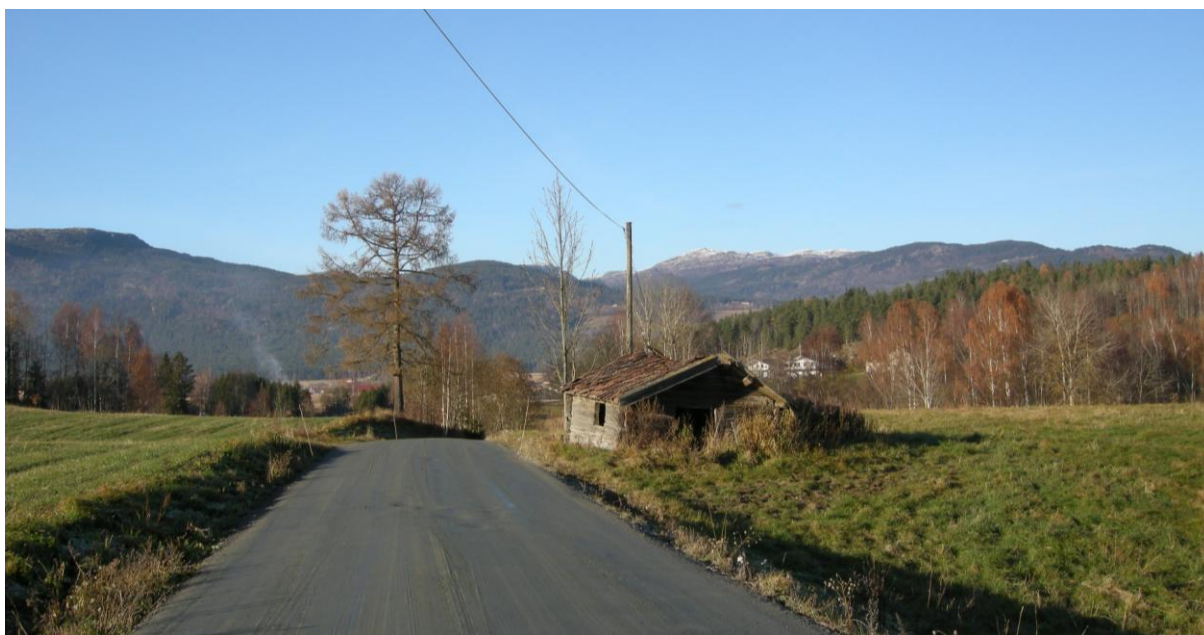
Smia på Nordby kan være satt opp rundt 1850 og var i bruk til ca. 1950. Taket ble lagt på nytt i slutten av 1930-årene, men er nå salrygget og på vei ned. Kategorien "Mindre uthus i/nær tunet" har prosentvis den høyeste andelen av "Truete" hus i Bø – 26 %. (0821-006-056)

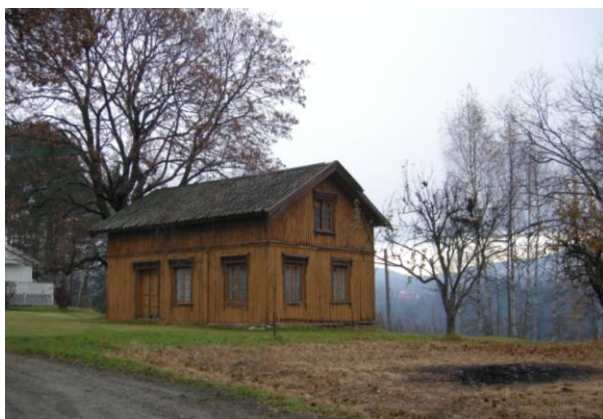
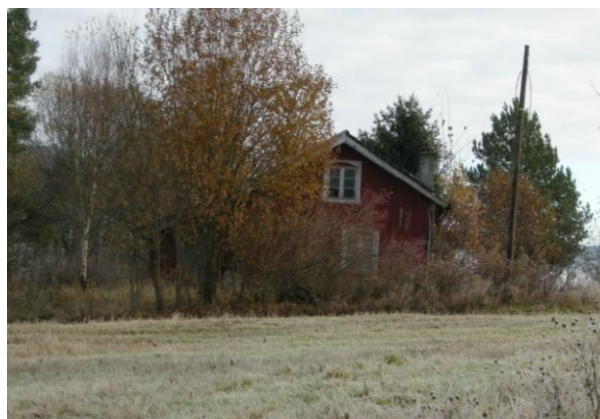
*Nedlagte gårdsbruk skaper overflødig bebyggelse også i den sentrale delen av bygda. På begge bruk her var drift opphørt ved registreringen i 1985 og huset til venstre sto tomt, nå også det til høyre. Driftsbygningene er borte, dels registrert som tap til 1. omverv. Forfalne hus har ofte bevart mange fine originale detaljer. (0821-006-095, 0821-006-111)*

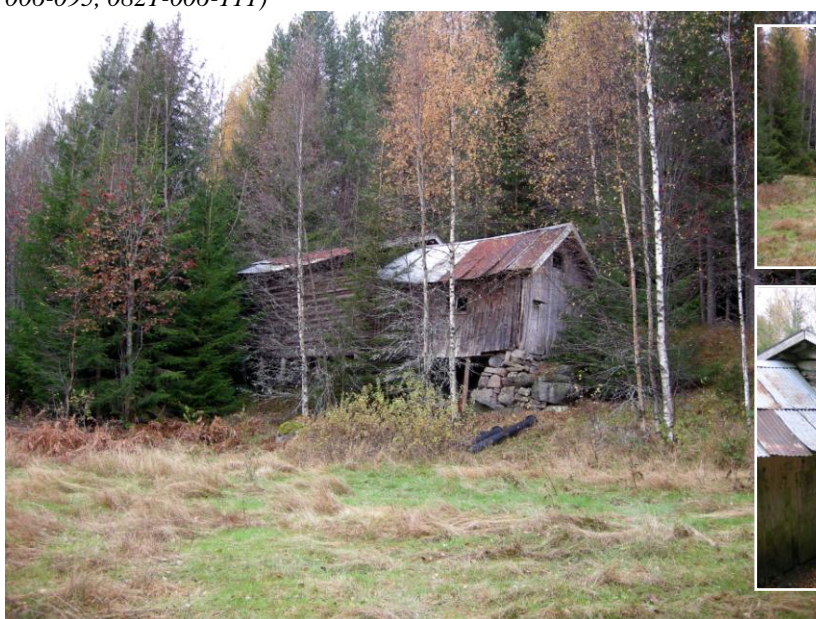
*Husmannsplass med stuebygning, fjøs og låve registrert. Plassen var bebodd til midt på 1960-tallet, mens drift av jordveien tok slutt noen år før. Stuebygningen holdes i hevd og det opplyses ved registreringen i 1986 at den leies ut som hytte. Uthusene merkes av manglende bruk over tid og særlig låven begynner å sige i bakkant. (0821-009-097)*

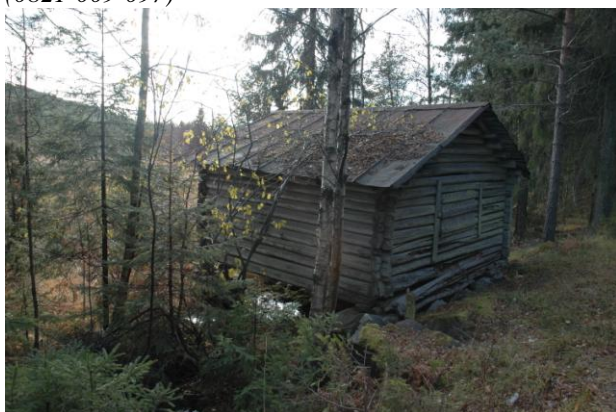
*I kategorien "Utløe, sommerfjøs" er det få utløer i Bø-materialet, noen flere sommerfjøs. Denne høybua hører til Åse. Den er i utgangspunktet ei solid tømmerbu, men stakkene nederst på oppsida er nå i ferd med å rotne bort, og huset vil snart begynne å sige mer merkbart. (0821-008-131)*

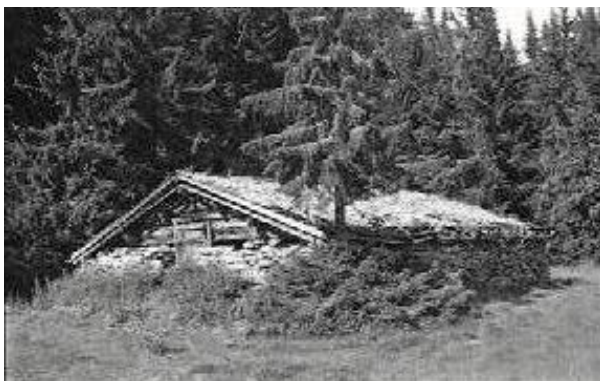
*Fjøset på Nutestøl er et ganske stort gråsteinsfjøs som skal være gammelt, kanskje eldre enn 1800 (foto fra registreringen i 1986). Taket ble fornyet i 1942 og trolig skriver flistekket det hadde ved registreringen i 1986 seg fra da. Det var dårlig ved registreringen og er nå falt ned. Seterfjøs har en høy tapsandel målt i prosenter ved begge omverv, men tallmaterialet er lite. Desimeringen av denne typen hus var kommet langt alt ved SEFRAK-registreringen i 1984–88. (0821-009-087)*
