# **GAMLE HUS DA OG NÅ**

## **2004–2009**

**Status for SEFRAK-registrerte bygninger**  
**Bø kommune**  
**Telemark fylke 2009**  
**2. omverv**

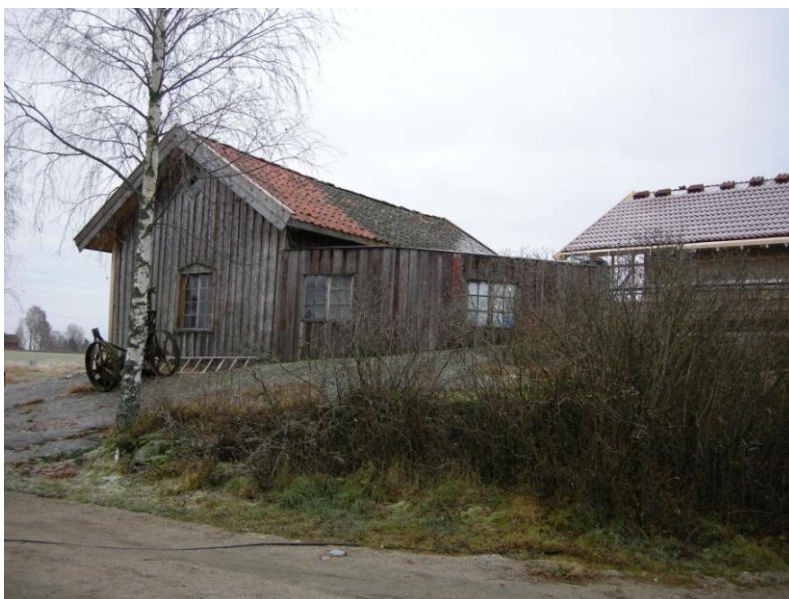
*Dette eldhuset på Sissejord var i dårlig forfatning i 2004 etter lang tid uten funksjoner. Det er nå satt i stand og er med levegg blitt del av en skjermet hageplass. Også våningshuset er under endring og utbygging. Gården ligger i krets 6 Bø i den sentrale delen av bygda, ved en av hovedveiene til Bøbyen. (0821-006-075)*
