## B f 248 Bryggen i Bergen

Tilstandsvurdering:

**Dato:** 22.12.2006  
**Til:** Riksantikvaren  
**Kopi:** Stiftelsen Bryggen  
**Fra:** NIKU  
**Emne:** Tilstandsvurderinger av limfargedekor på Bryggen i Bergen

### Bellgården, bygning VIB og VIC. Limfargedekor i svalgang, 2. etasje.

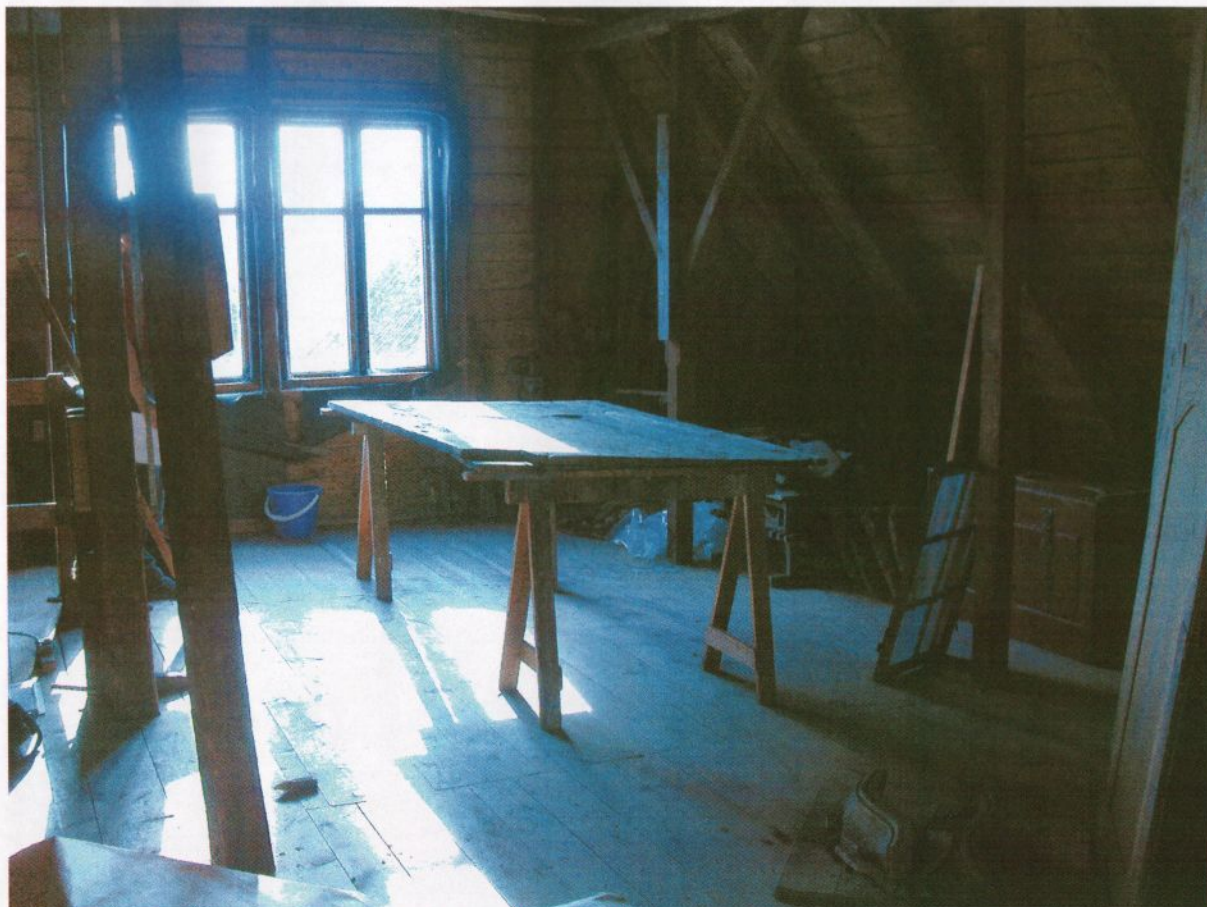
I notatet fra 1999 er det anbefalt å oppbevare døra liggende. Ved befaring i 2006 ble døra funnet liggende over to trebukker med gråpapir over, ved vindu som vender mot sørvest. På ettermiddagen skinner sola inn på papiret. For å unngå uttørking av treverk og maling vil det være en fordel om døra oppbevares i en annen del av rommet, uten direkte sollys.

Fig. 1: Døra oppbevares i direkte sollys. Foto: NIKU, M. Winness, 2006.

Det ble observert noe nytt borebille-støv på døra.

Slik døra ligger nå, gjemt under gråpapir, bør det legges et "Forsiktig"-varsel på papiret, slik at det ikke blir lagt noe annet oppå døra. Den oppskallede malingen tåler ikke belastning.

Malinga på døra trenger konsolidering, slik den gjorde i 1999.

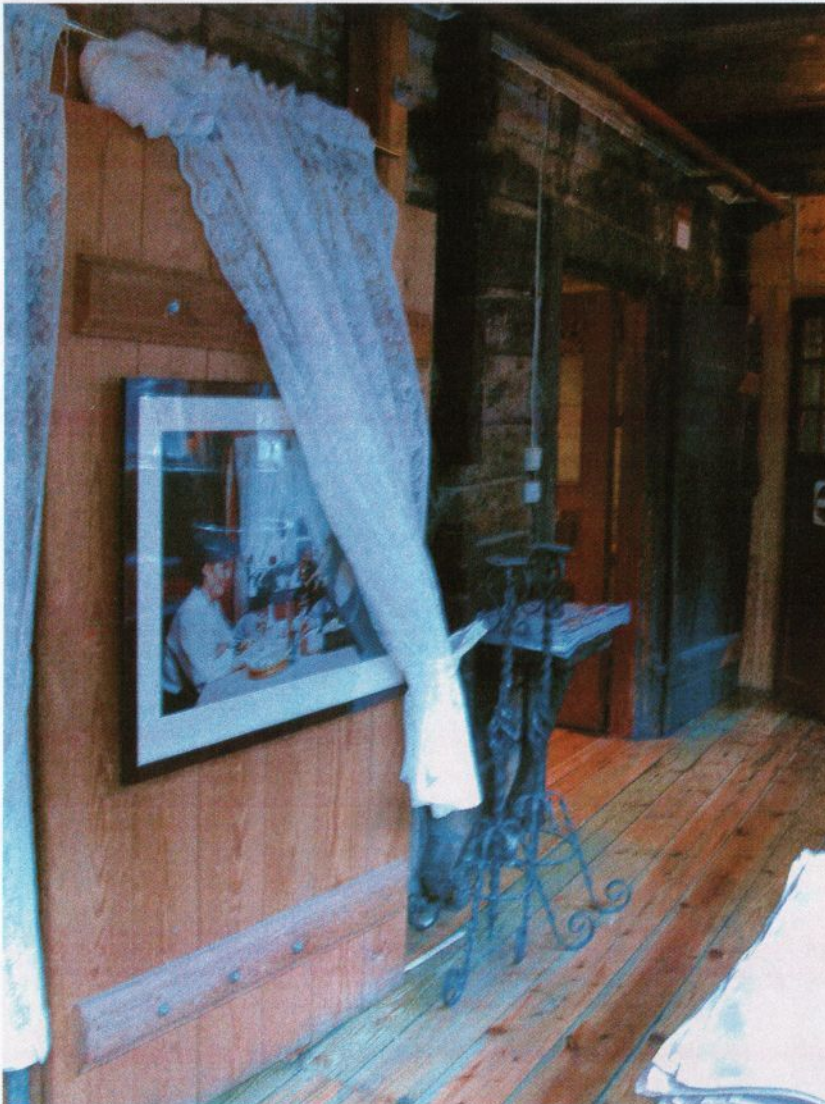
Det var vanskelig å komme til for å vurdere malingen på grunn av tildekkingen av dekoren og stor serveringsaktivitet, men tilstanden ser ikke ut til være endret siden 1999. Malingen er stabil.

Fig. 2: Limfargedekor i svalgang i Enhjørningen IIIC. Foto: NIKU, B. Wedvik, 2006.

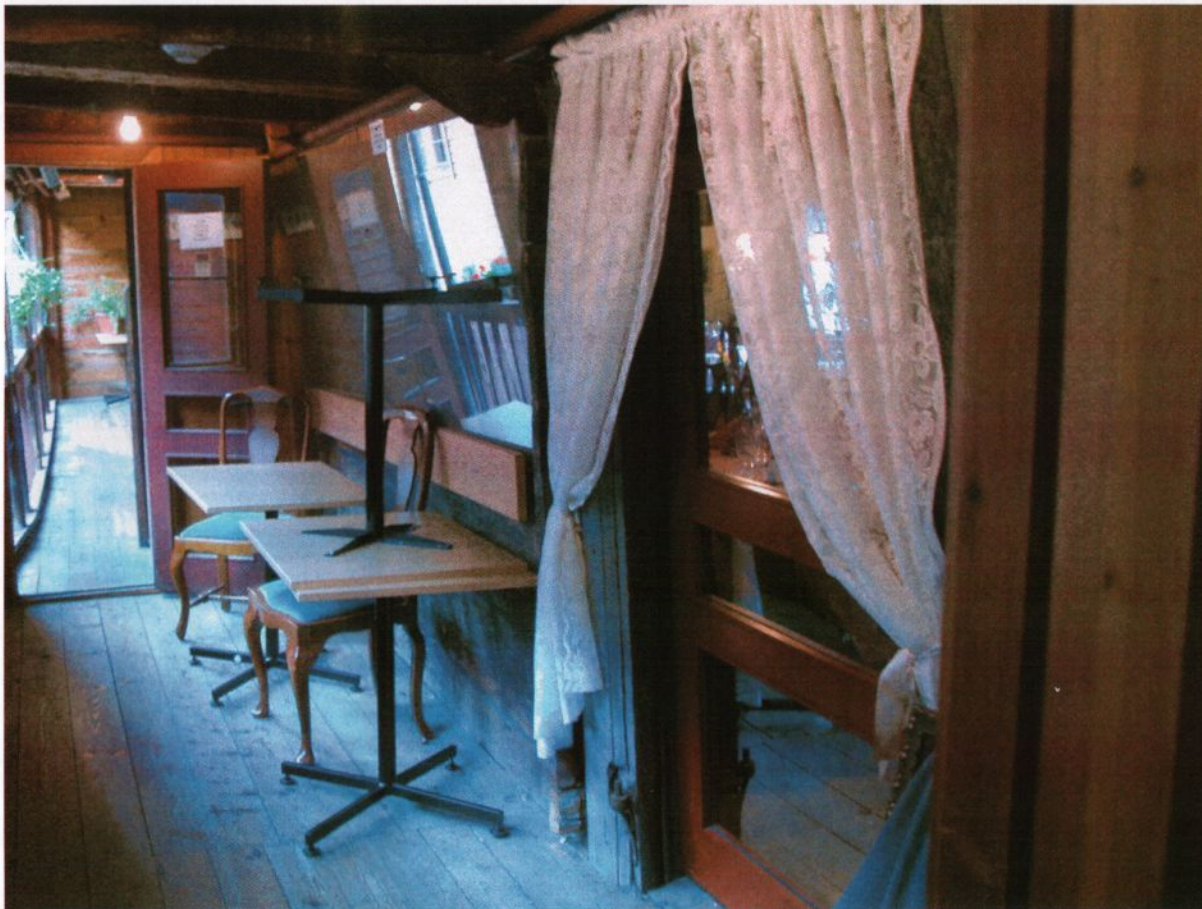
Fig. 3: Limfargedekor i svalgang i Enhjørningen III C. Foto: NIKU, B. Wedvik, 2006.

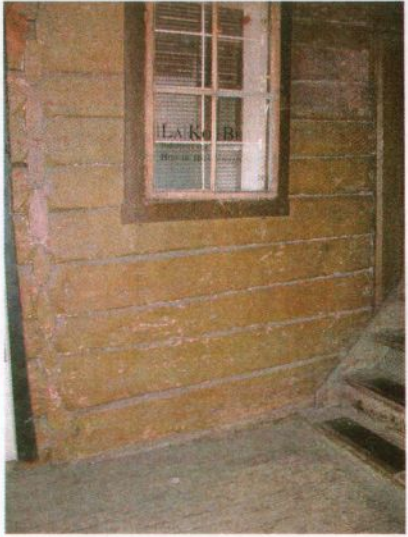
Bygning, laftekasse. Fra vest.	Vegg		Dør		Foto
	Beskrivelse	Tilstand	Beskrivelse	Tilstand	
VIB 1 :	Overmalt.	-	Overmalt.	-

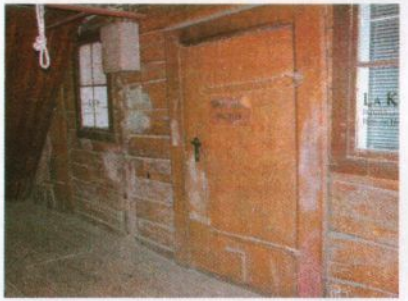
VIB 2	Overmalt	-	Overmalt	-

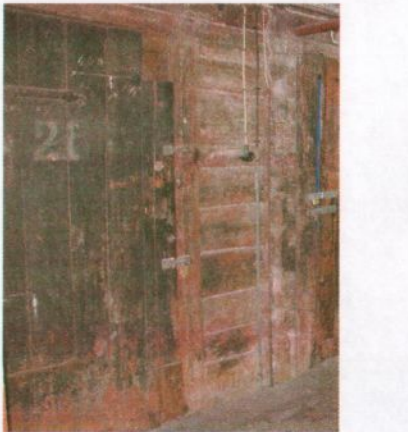
VIB 3	Bevart, tydelig ranke i øvre del.	Det er kun pigmenter som har bitt seg fast i treet som er bevart.	Overmalt. Synlige konturer av limfargedekor.	-

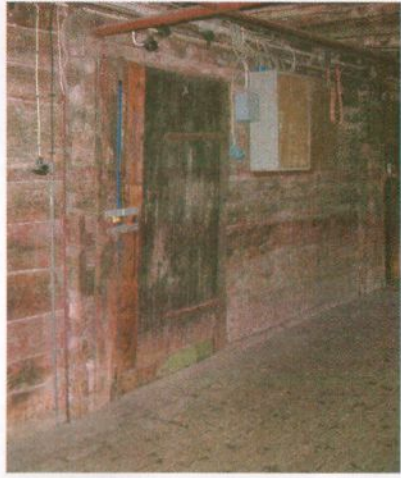
VIC 1	Synlige ranker i øvre del.	Mange senere tilføyelser som sikringsskap og ledninger er festet rett på dekoren.	Overmalt	-

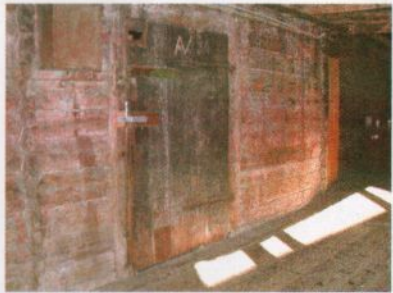
VIC 2	Godt bevarte ranker fra midten og opp.	Har vært overmalt med hvit og rosa limfarge/ kalkmaling. Ligger rester i meddraget.	Overmalt. Synlige konturer av limfargedekor.	-

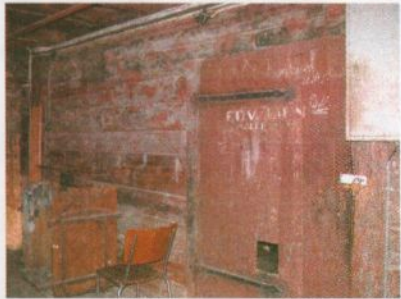
VIC 3	Bevarte ranker fra midten og opp. Godt bevart maling i meddraget.	Det er kun pigmenter som har bitt seg fast i treet som er bevart på flatene. Malingen i meddraget smitter av ved berøring.	Overmalt	-

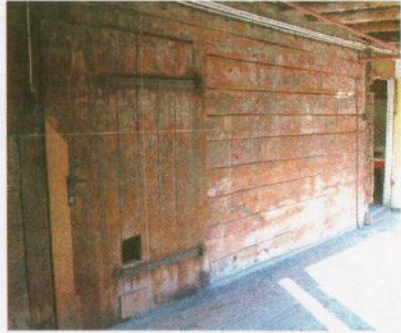
VIC 4	Bevarte ranker fra midten og opp. Godt bevart maling i meddraget.	Det er kun pigmenter som har bitt seg fast i treet som er bevart på flatene. Malingen i meddraget smitter av ved berøring.	Synlig dekor

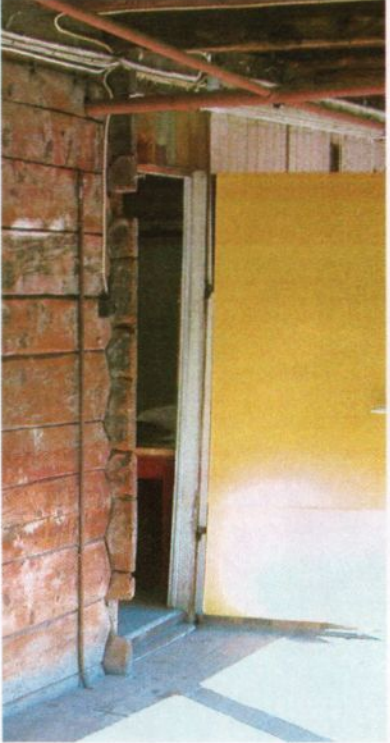
<b>VIC 5</b>	Maling bevart kun på én stokk i øvre del av lafteveggen. Resten av veggen erstattet av stenderverk.	Det er kun pigmenter som har bitt seg fast i treet som er bevart på flatene.	Synlig dekor
