Rapport. Konserveringsavdelingen nr.57/2008

B.f.369. Røros. Mørkstugata 14  
Matr. Nr. 49. "Per Tørresgården"

Fargeundersøkelser av fasaden på  
den fredete stallen/fjøset

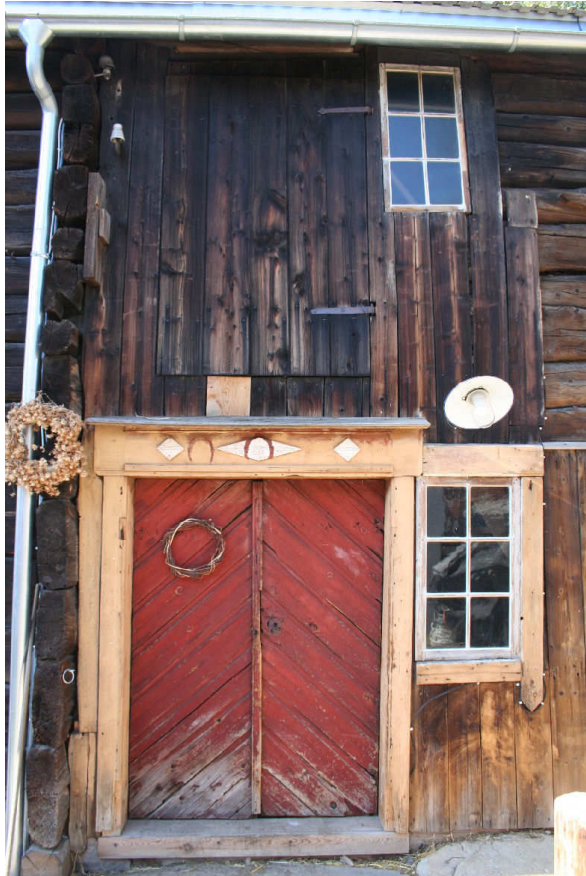
**Figur 1. Mørkstugata 14. Dør, dørørramming og vinduer.**

#### Dør.

*Lag 1. Engelsk rød  
6030-Y80R. Opprinnelig farge*

Lag 2. Engelsk rød  
6030-Y80R. Nåværende farge

#### Dørkarm.

*Lag 1. Lys engelsk rød.  
3060-Y80R. Opprinnelig farge*

Lag 2. Gul oker.  
3040-Y30R/3040-Y40R  
Nåværende farge

#### Dørgerikter

*Lag 1. Gul oker.  
3040-Y30R/3040-Y40R*

Opprinnelig farge  
Lag 2. Gul oker.  
3040-Y30R/3040-Y40R  
Nåværende farge

#### Døroverstykket

#### Fasetter på døroverstykket

Fasettene på hver side.

*Lag 1. Sinkhvit. Opprinnelig farge*

Lag 2. Sinkhvit. Nåværende farge

Fasettene på midten.

Fargelagene og innbøtinger i sidegeriktene, viser at dør, dørøverstykket, dørkarm og sidegerikter kommer fra ulike steder, og er sekundært benyttet i denne bygningen.

NIKU vil foreslå at alle de malte bygningselementene males i opprinnelige farger. Disse er merket med blått og kursiv ovenfor.

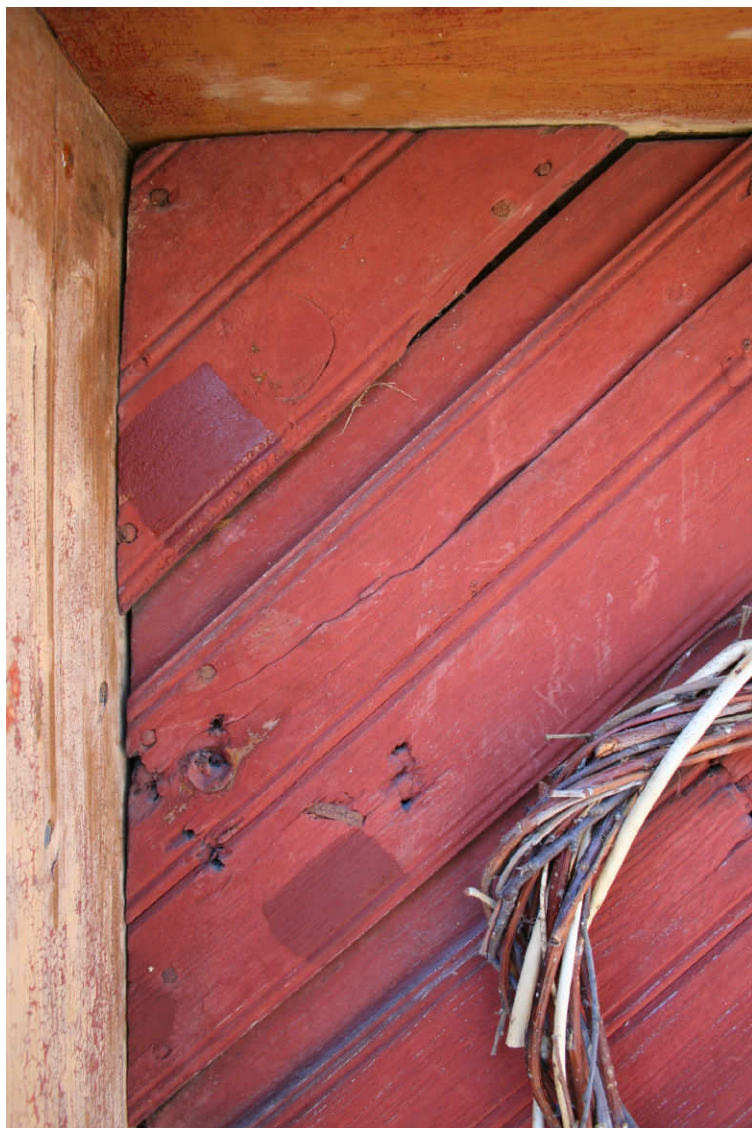
**Figur 2. Mørkstugata 14. Dør med ferniss- og oljeprøver for å regenerere malingen og fargen. Foto: J.B. 5.6.2008.**

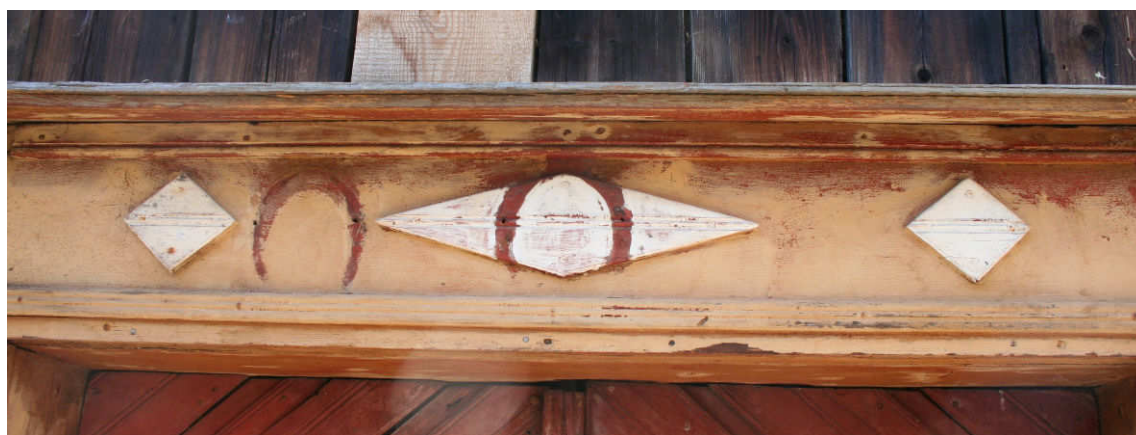
**Figur 3. Mørkstugata 14. Detalj av dørøverstykket som viser opprinnelig farge under de negative sporene etter hesteskoene. Foto: J.B. 5.6.2008.**

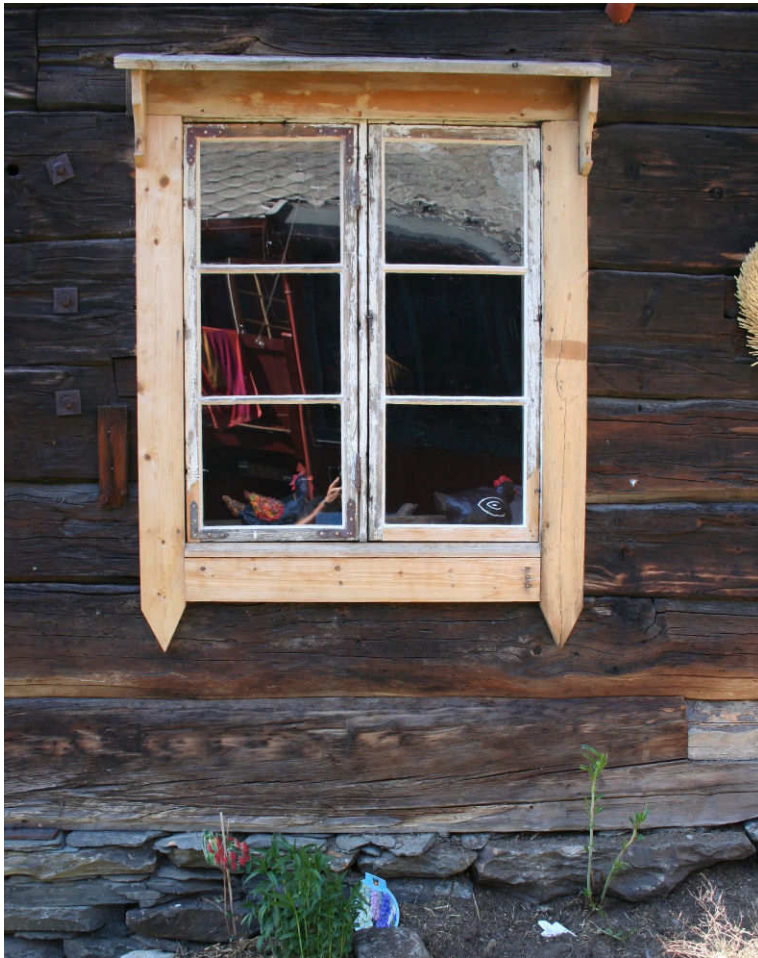
**Figur 4. Mørkstugata 14. Vindu.  
Foto: J.B. 5.6.2008.**

### Vinduer.

Lag 1. Sinkhvit. Opprinnelig farge

Lag 2. Sinkhvit. Nåværende farge

### Vindusgerikter.

Lag 1. Gul oker.  
3040-Y30R/3040-Y40R  
Opprinnelig farge

Lag 2. Gul oker.  
3040-Y30R/3040-Y40R  
Nåværende farge

### Vinduer.

Kitting på vinduene ettersees. Løs kitt fjernes. Hvis kittet er så dårlig at all kittingen må fornyes, må som regel glasset også tas ut, og kittet som glasset ligger i mot falsen må også fornyes. Alt som skal males, både de delene av kittet som sitter på plass og den delen av kittfalsen som er fri for kitt vaskes. Når falsen er helt tørr grunnes den med fortennet linoljemaling. Når grunningen er helt tørr kittes det med rent linoljekitt. Når det benyttes rent linoljekitt, kan kittet overmales med linoljemaling etter noen timer. Hvis det benyttes alkydkitt, må kittet tørke i noen uker før malingen påføres.
