Oppdragsrapport nr.165/2009

B.359. Røros  
Nedre Flanderborg 4  
Hus Nr. 146.

Fargeundersøkelser av fasaden og  
anbefalte tiltak

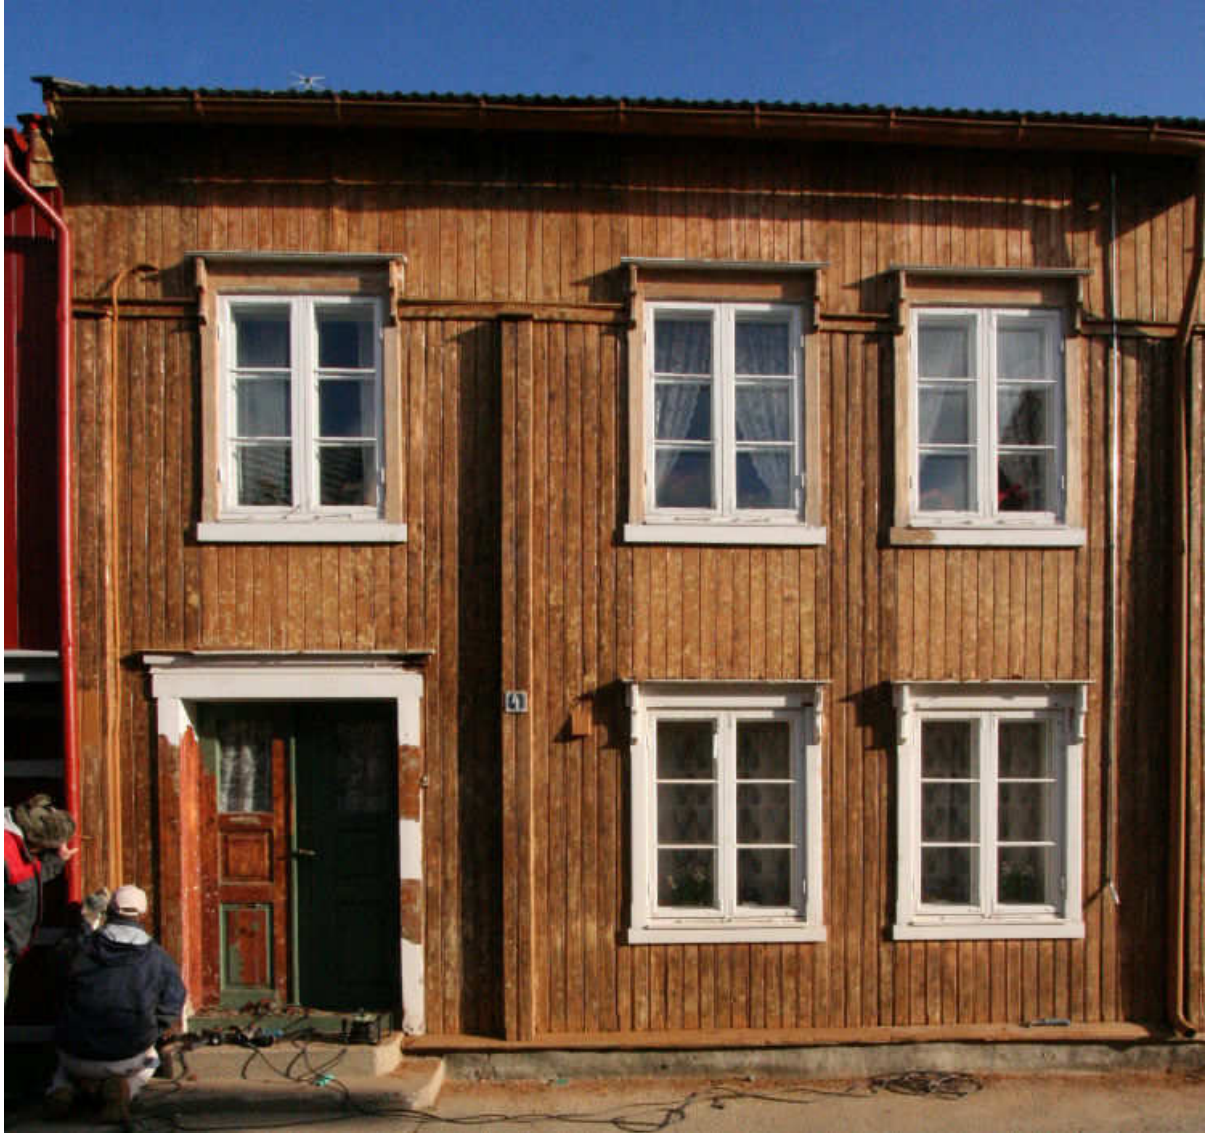
**Figur 1. Nedre Flanderborg 4. Fasaden. Det meste av alle malingslag er fjernet. Under alle vinduene i 2. etasje er panelet fornyet. Dette panelet ble fornyet da vinduene ble skiftet, trolig i 1940- eller 1950 årene. Panelet er av en annen type enn originalpanelet, men det er søkt å finne et panel som samsvarer best mulig med det opprinnelige. Vinduene i 2. etasje er utvilsomt større enn de opprinnelige, idet de har ”kuttet av” etasjeskilleren som går mellom 2. etasje og røstet. Foto: J. Brønne. Oktober 2009.**

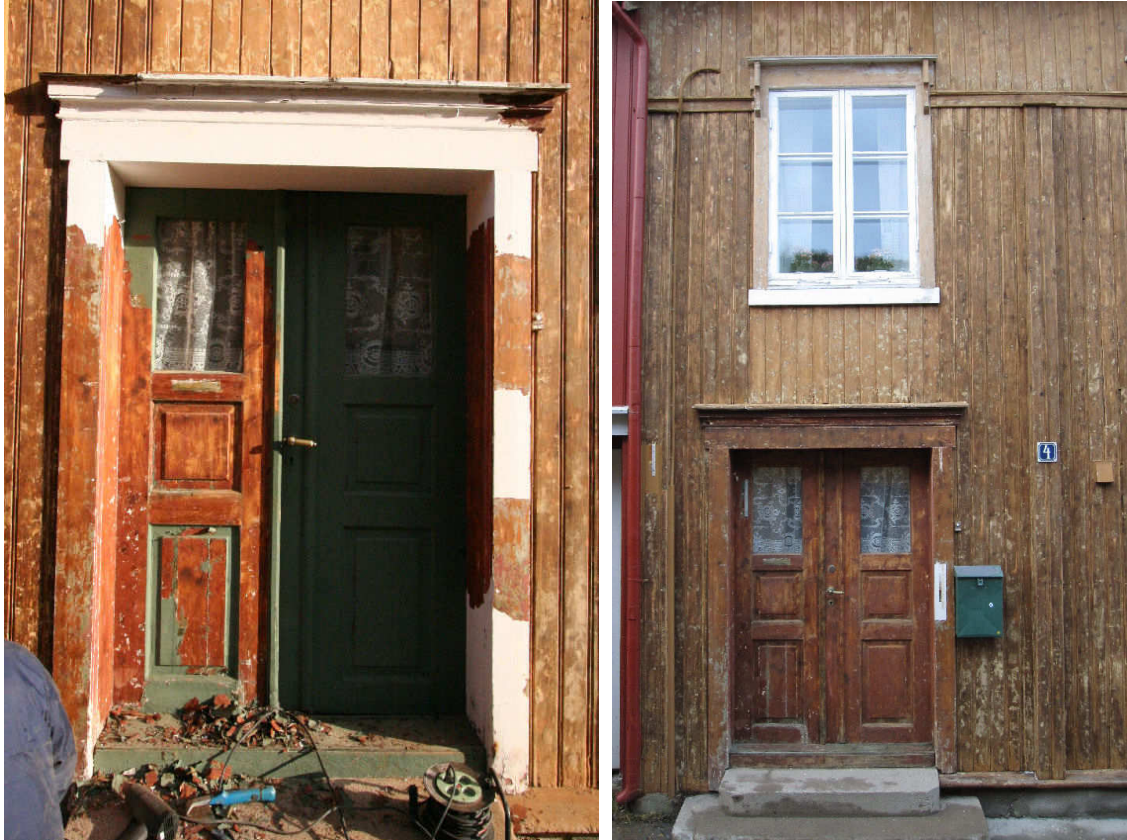
**Figur 2. Til venstre. Nedre Flanderborg 4. Opprinnelig dør. Under arbeid med at malingen blir fjernet med varmluft. Foto: JBr 2.7.2009.**

**Figur 3. Til høyre. Nedre Flanderborg 4. All malingen er fjernet med varmluft, fasaden er finskrapt og overflaten er slipt med en vibratorsliper. Foto: JBr 2.7.2009.**

All malingen er allerede fjernet ved hjelp av varmluft, skrape og vibratorsliper. Ettersom undertegnede ikke evaluerte tilstanden på bygningen før malingen ble fjernet, kan NIKU ikke uttale seg om det på grunn av malingens tilstand, var nødvendig med en fullstendig malingsfjerning. Malingsfjerningen er meget skånsomt og pent utført.

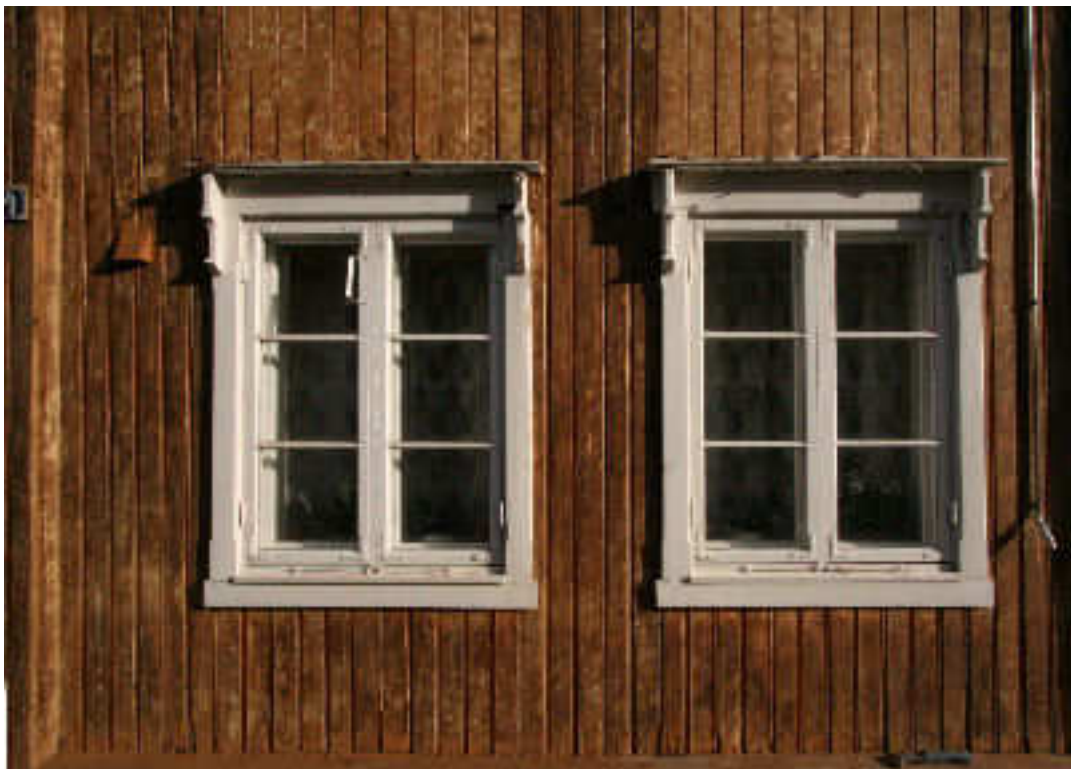
**Figur 4. Nedre Flanderborg 4. Nyere vinduer, men opprinnelige vindusgeriker, vannbrett og konsoller. Foto: JBr 2.7.2009.**

Kitting ettersees. Løs kitt fjernes. Hvis kittet er så dårlig at all kittingen må fornyes, må som regel glasset også tas ut, og kittet som glasset ligger i mot falsen må også fornyes. Alt som skal males, både de delene av kittet som sitter på plass og den delen av kittfalsen som er fri for kitt vaskes. Når falsen er helt tørr grunnes den med fortynnet linoljemaling. Når grunningen er helt tørr kittes det med rent linoljekitt. Når det benyttes rent linoljekitt, kan kittet overmales med linoljemaling etter noen timer. Hvis det benyttes alkydkitt, må kittet tørke i noen uker før malingen påføres.

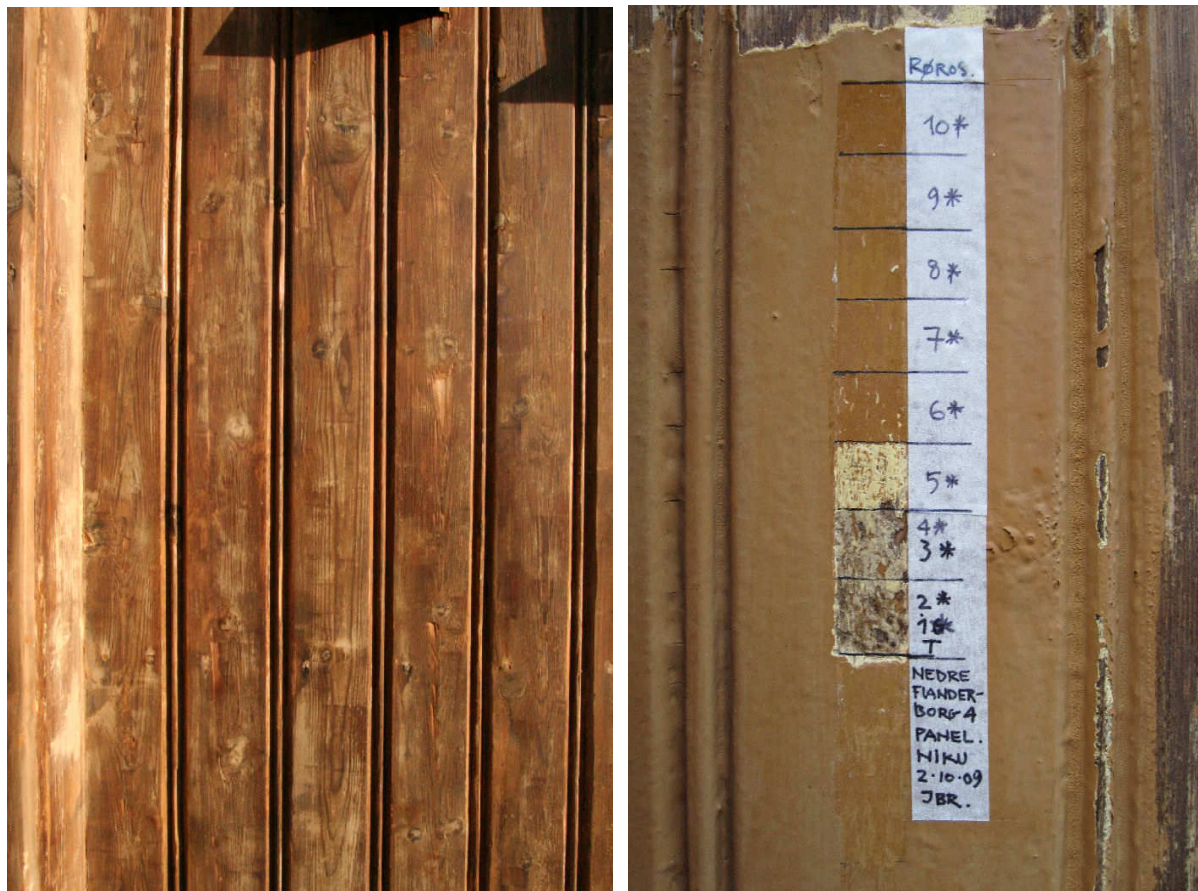
Figur 5. Til venstre. Nedre Flanderborg 4. Panelet på hovedfasaden etter at all maling var fjernet med varmluft. Foto: J. Brønne. Oktober 2009.

Figur 6. Til høyre. Nedre Flanderborg 4. Fargelagsavdekking på panelet på hovedfasaden. T = Treverk. G = Grunningsstrøk. \* = Avsluttende malingslag. Foto: J. Brønne. Oktober 2009.

Ettersom undersøkelsene har brakt på det rene at vi ikke har sikre kunnskaper om de opprinnelige vinduene, vil NIKU tilrå å benytte de fargene og den fargesettingen huset fikk da de nye vinduene ble satt inn, trolig i perioden 1950-60. Det innebærer at NIKU tilrå å benytte fargene fra periode 9, hvor blant annet dagens farger på panel, dør og dørkarm inngår i fargesettingen.

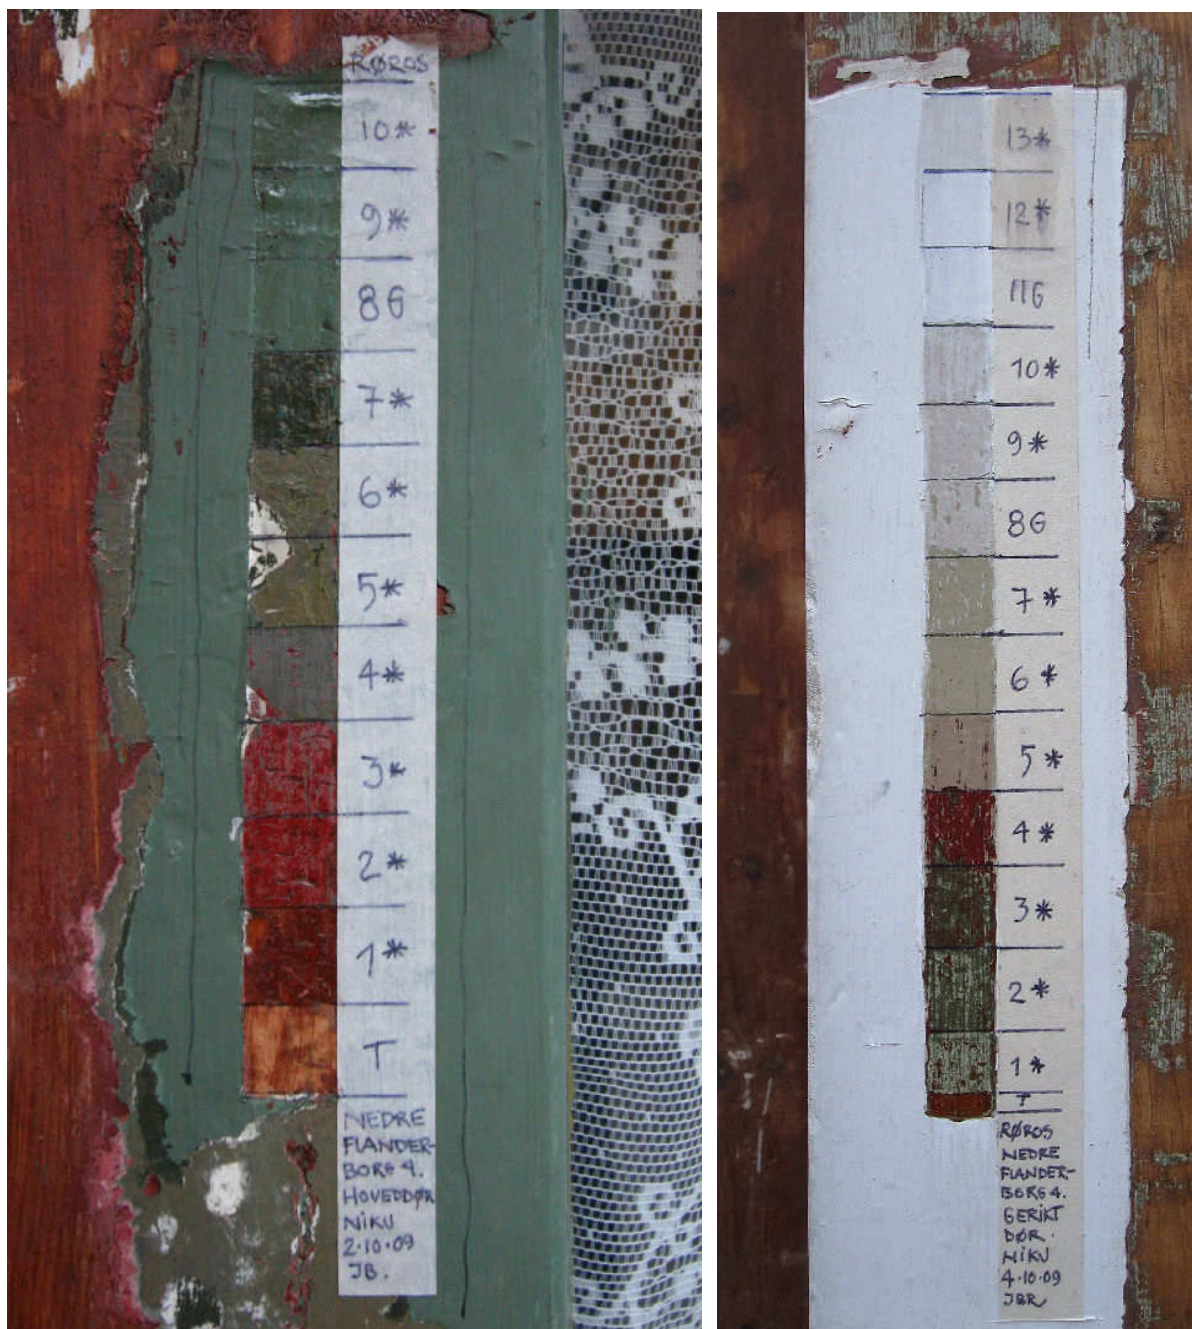
Figur 7. Til venstre. Nedre Flanderborg 4. Fargelagsavdekking på døra på hovedfasaden. T = Treverk. G = Grunningsstrøk. \* = Avsluttende malingslag. Foto: J. Brønne. Oktober 2009.

Figur 8. Til høyre. Nedre Flanderborg 4. Fargelagsavdekking på dørgerikten på hovedfasaden. T = Treverk. G = Grunningsstrøk. \* = Avsluttende malingslag. Foto: J. Brønne. Oktober 2009.

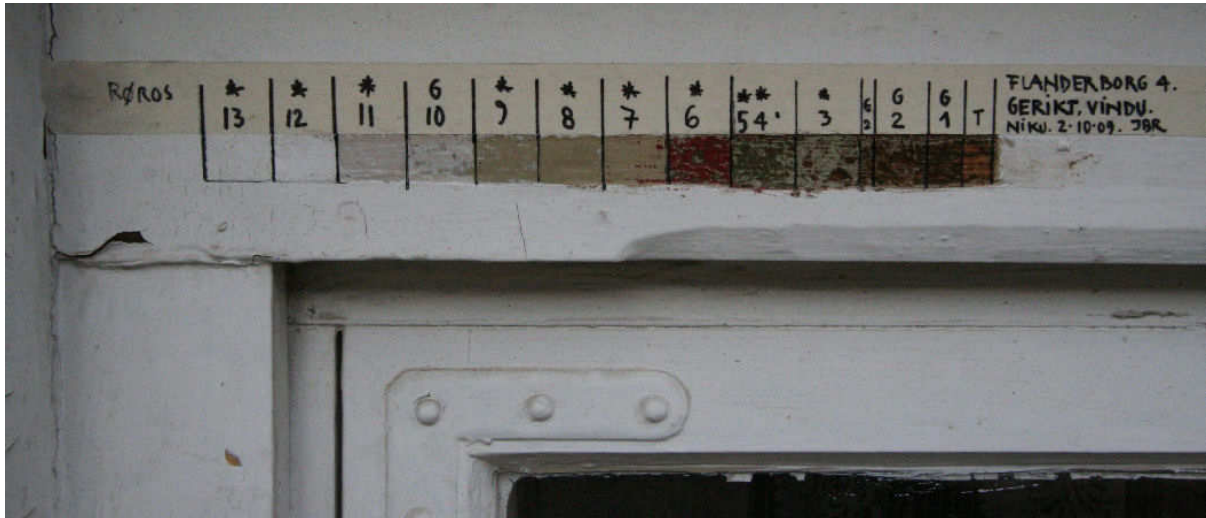
Figur 9. Nedre Flanderborg 4. Fargelagsavdekking på vindu på hovedfasaden. T = Treverk. G = Grunningsstrøk. \* = Avsluttende malingslag. Foto: J. Brønne. Oktober 2009.
