Rapport Kunst og inventar nr. 45/2006

Røros. Bergmannsgata 21.  
Hus 18 c. "Sangerhuset"  
Fargeundersøkelser

**Dato:** 1.10.2006  
**Til:** Riksantikvaren  
**Kopi til:** Røros kommune, Teknisk etat og Sør-Trøndelag fylkeskommune, Kulturminneavdelingen  
**Fra:** NIKU v/ Jon Brønne  
**Emne:** Røros. Bergmannsgata 21. Hus Nr. 18 c. Sangerhuset. Fargeundersøkelser.

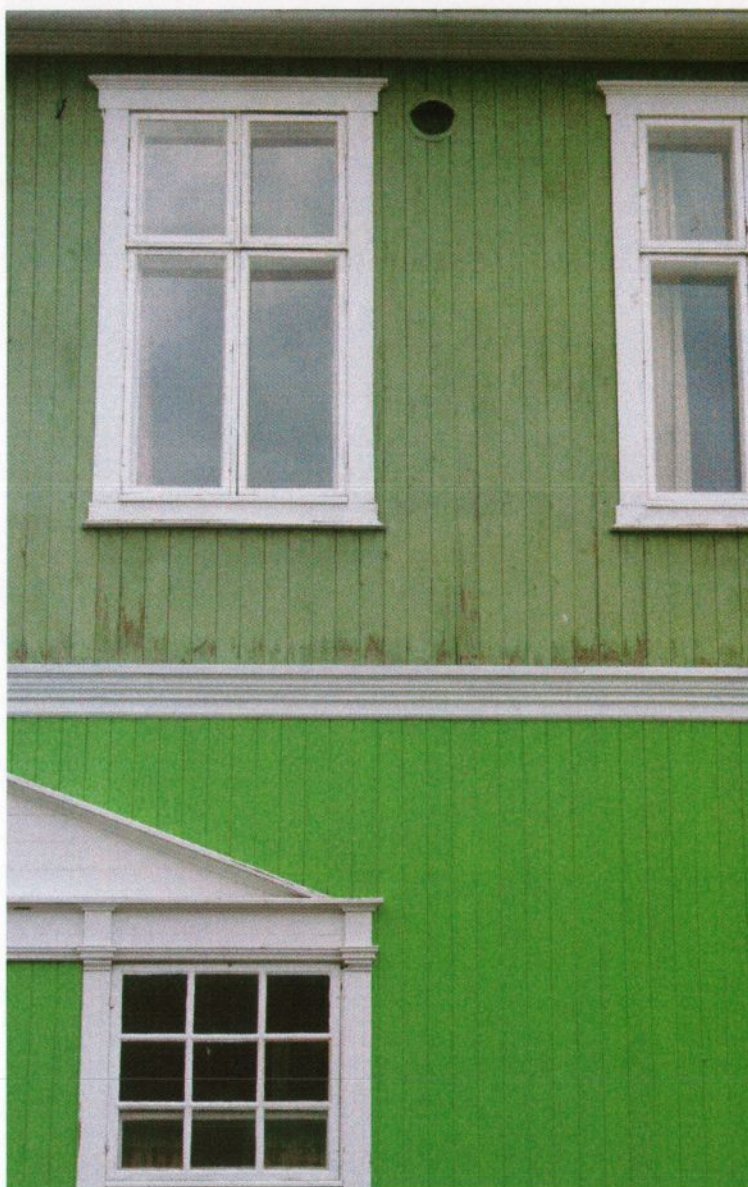
Sangerhuset. Vestvegg. Detalj. 2. etg. Farge fra 1985. 1. etg. Nymalt Juli 2006. Foto: JB. 6.7.06

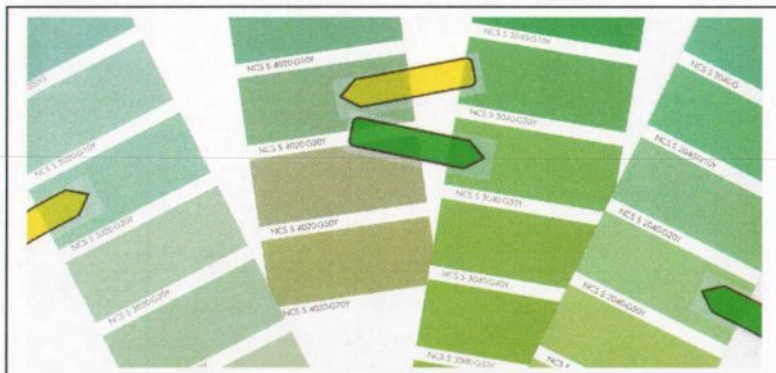
**Figur 1.** Utsnitt av NCS S fargevifte. De to prøvene merket med grønne piler er de fargene som Seppo Heinonen angir i sin rapport fra 1985. Sangerhuset er nå malt opp i en farge litt lysere enn den grønmerkete helt til høyre. De to prøvene merket med gult er trolig de grønne fargene som ligger nærmest den eldste grønne fargen på Sangerhuset. Avfot: Jon Brønne.

Eggen opplyste at den nye fargen var blandet etter formelen på den ene fargekoden fra Heinonens undersøkelse i 1985, 20.40 G 30Y. Denne koden eksisterer ikke lenger, isteden var koden 2040-G30Y valgt som hovedfarge.

Ut fra fargekartene til Jotun Multicolour fra 1985 og fargeviftene til det nye kodesystemet fra NCS Index 2004, er det forholdsvis godt sammenfall mellom de to kodene, selv om dagens 2040-G30Y nok er noe skarpere og lysere enn fargekoden fra 1985.

Eggen hadde reist tvil om fargehandleren på Røros hadde blandet fargen riktig etter den oppgitte koden. Dette hadde blitt dobbeltsjekket, og kode og blanding var sammenfallende. Det kan imidlertid se ut til at maskinene ikke klarer disse kodene helt nøyaktig, idet det kan se ut til at maskinen har blandet fargen en liten tanke for lys, noe som kan gi store avvik i disse lyse, grønne fargene. Den nymalte veggflaten fremstår nå med en farge som ligger mellom NCS S 2040-G30Y og 2030-G30Y. Det vil si lysere enn Heinonens anbefaling fra 1985, og undertegnedes senere anbefalinger.

For å prøve å kode fargen fra 1985, utførte jeg prøver på regenerering av den nedbrutte malingen fra 1985. Regenereringen ble utført på deler av veggflatene som ikke var malt opp i 2006, og som fremdeles sto med fargen fra 1985. Malingen fikk etter regenereringen en farge som lå nærmest NCS S 4020-G30Y. Denne fargen er markert gråere, litt mørkere og med mindre gulstikk enn den mørkeste av de to fargene i Heinonens fargeforslag fra 1985. Dette kan både skyldes nedbrytingen av fargelaget, og at Heinonen justerte fargen etter å ha sett et prøveoppstrøk i forhold til den fargen han hadde funnet ved undersøkelsen. Dagens nymalte grønne farge har et stort avvik i farge i forhold til Heinonens fargesetting fra 1985.

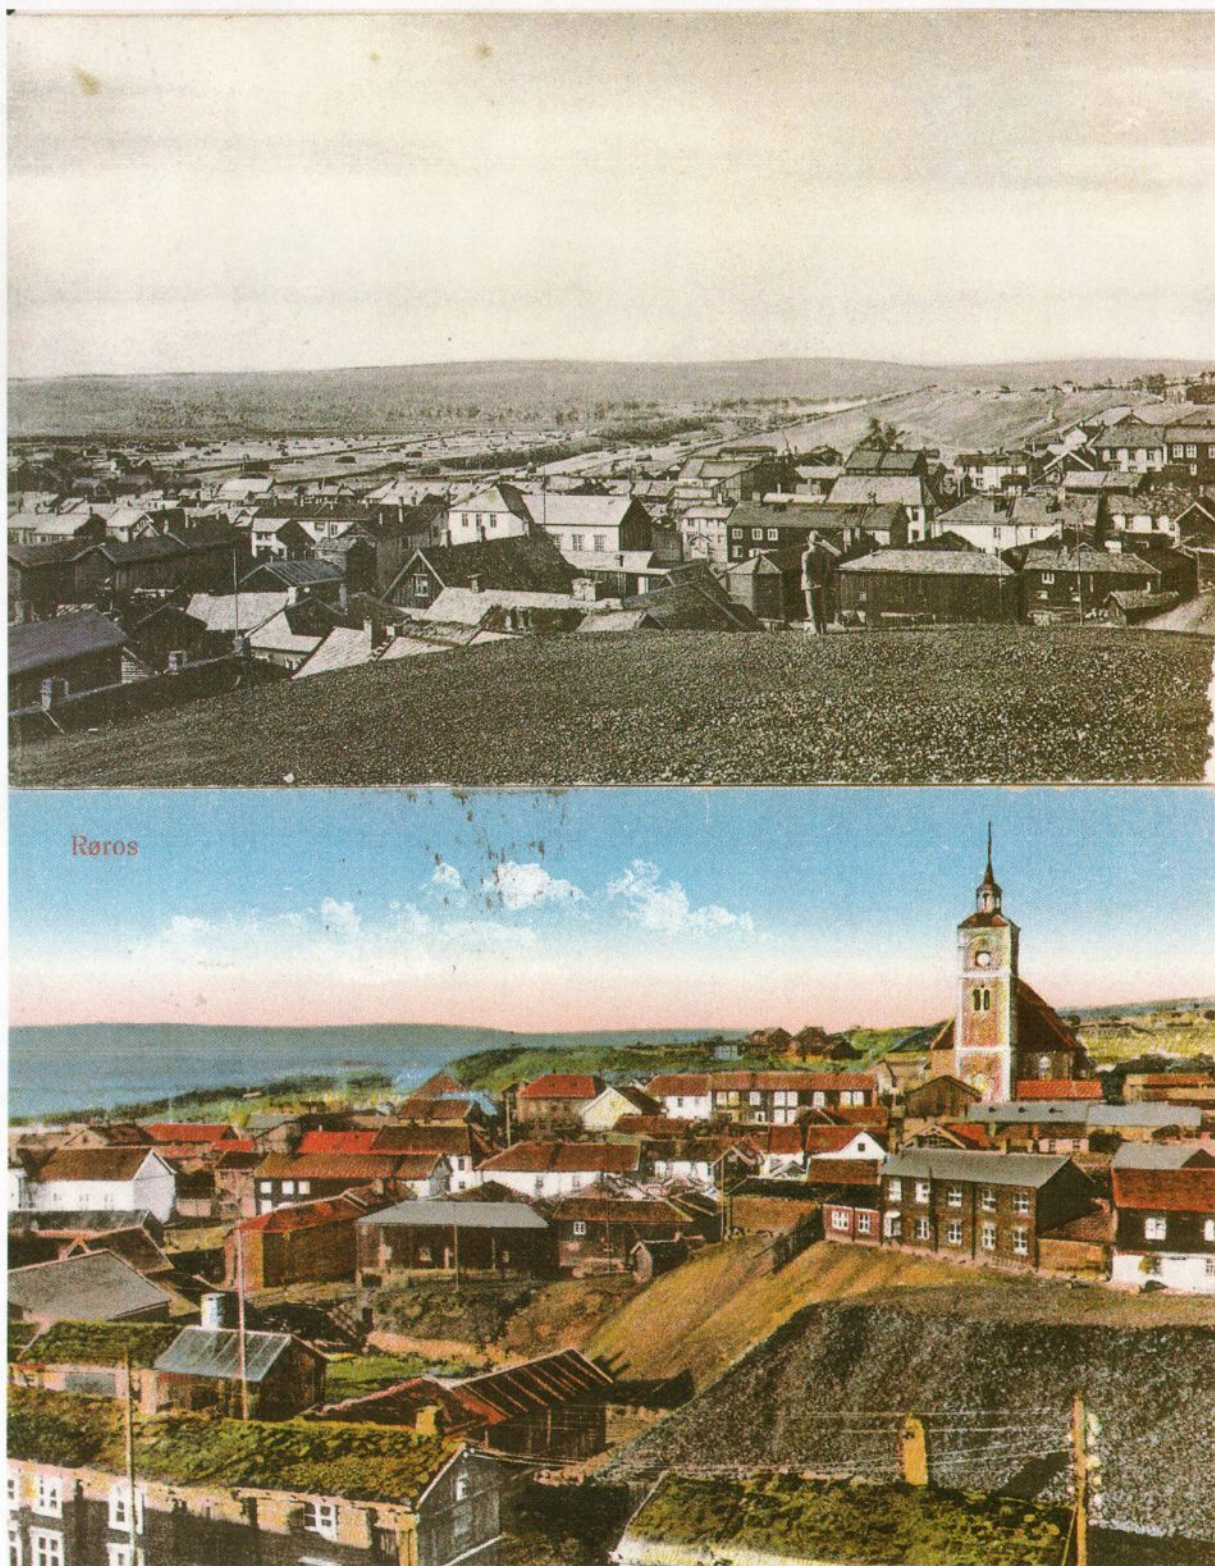
**Figur 2.** Øverste bilde: Venstre halvdel av et panoramakort over Røros, datert april 1910. Sangerhuset er lyst, trolig malt. Det er ikke mulig ut fra bildet å avgjøre om fargen er hvit, grønn eller lys sandsteinsfarge.

Nederste bilde: Håndkolorert postkort. Kortet er poststemplet 1942, men må være vesentlig eldre. Fjøset i Proviantskrivergården står på plass. Det ble tatt av flommen i 1934. Vinduene i Sleggveien er ennå ikke skiftet til småruter. På bildet er Sangerhuset gitt hvit farge. Dette kan være en tilfeldighet, eller så er kortet så gammelt at det gjengir det hvite fargelaget/grunningslaget. Avfotografert fra Jon Brønnes postkortsamling.

Bygningen var i den første perioden forholdsvis mørk. Dette kan være en periode hvor Sangerhuset sto umalt. Deretter ser det ut til at bygningen ble lys. På det eldste kolorerte bildet som er tilgjengelig er bygningen fremstilt som hvit. (Fig.2.) Dette er også sammenfallende med det eldste fargelaget som er registrert på fargesnittet. Dette kan være korrekt, men det kan også være mulig at det hvite laget har vært et grunningslag for hele bygningen, og at hvitfargen på bildet er en ren kunstnerisk "frihet" i fargesettingen. Hvis bygningen har stått umalt i 4-5 år før den ble malt første gang, ville det være vanskelig å få den opprinnelige grønne fargen til å dekke, samtidig som den beholdt lysstyrken, hvis den skulle males direkte på den mørknete treoverflaten. Det var derfor ikke uvanlig å grunne med en lys undermaling før første fargelag ble påført.

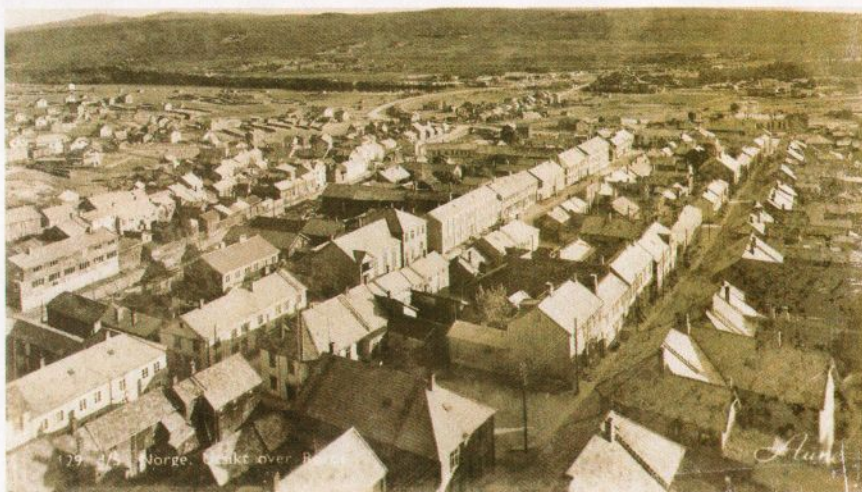
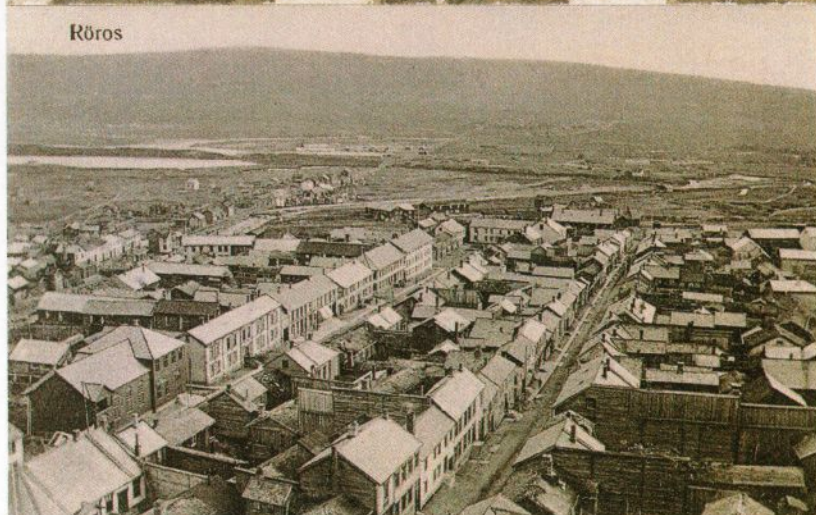
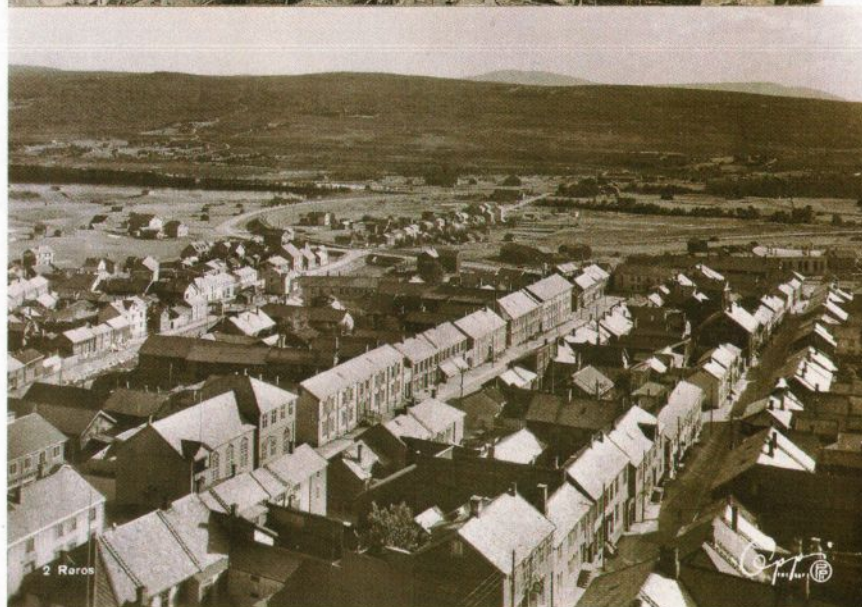
Figur 3. Midterste bilde er det eldste, poststemplett 1911. Sangerhuset er her forholdsvis mørkt. Det kan bety at det er umalt, at det allerede har fått første fargelag med grønt eller første fargelag med sandsteinsfarge. De to andre kortene er tatt etter at Røros E- verkgården er oppført. Det nederste kortet er eldst, idet rådhuset fremdeles har sveitservinduer og gavlveggen på urmakerbutikken i Kjerkgata er upanelt. På det nederste bildet ser det ut til at vindusomrammingene er mørkere enn veggfargen, og at vinduene er lyse. Det er ikke mulig å tolke fargene ut fra disse bildene. Avfotografert fra Jon Brønnes postkortsamling.

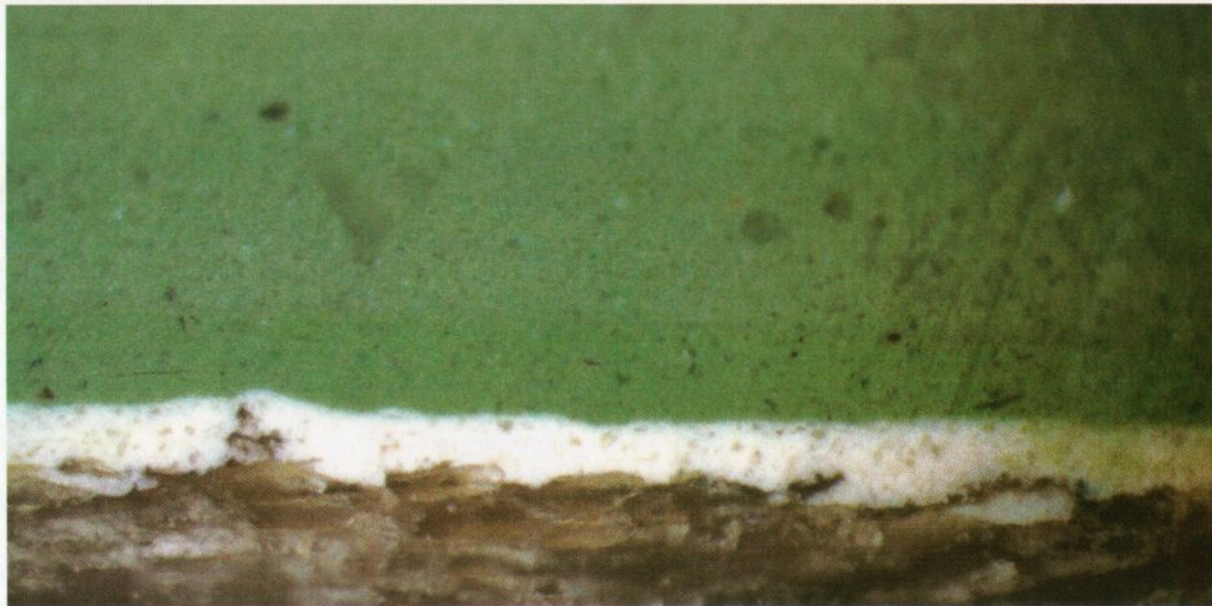
Figur 4. Fargesnitt som viser de nederste fargelagene på nord og vestveggen. Det brune laget nederst er treverket. Over dette er det et tynt lag med hvit maling. Det er usikkert om dette er et grunningslag eller et avsluttende fargelag. På grunn av liten overflateslitasje i malingslaget, og at det er liten inntrenging av grønn maling i det hvite laget, er det mest sannsynlig at det hvite laget er et grunningslag. Over dette kan det anes et lag med grønt, som skiller seg svakt i farge og tekstur fra det meget tykke grønne malingslaget over dette. Det nederste grønne laget er det eldste grønne laget. Det tykke fargelaget kan enkelte steder bestå av to lag, men i hovedsak er det ett tykt malingslag. Dette er fargelaget fra 1985. Sandsteinslaget fra før 1985 som ligger mellom de to nederste grønne lagene er ikke med på dette fargesnittet, men er funnet på andre snitt. Foto. Jon Brønne, september 2006.

Etter det hvite fargelaget er det en grågrønn farge. Dette er trolig den opprinnelige fargen på panelet. Deretter følger et lag med sandsteinsfarge. Dette var den fargen Sangerhuset hadde da det ble malt grønt i 1985.

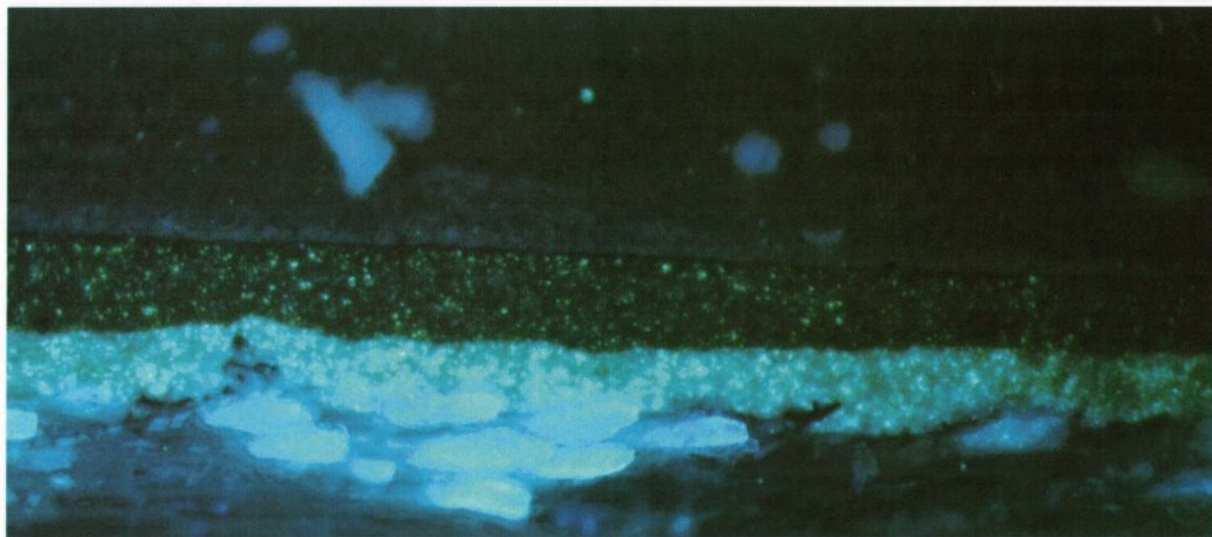
Figur 5. Fotografi av det samme utsnittet som figur 4, men her er snittet fotografert i UV-lys i mikroskopet. Nederst ser vi at deler av treverket ser ut som riskorn, og fluorescerer kraftig blåhvitt. Over dette fluorescerer det hvite laget kraftig blåhvitt, med mange lyse, skinnende reflekser. Over dette ser vi det eldste grønne laget. I UV-lys er det enkelt å skille de to grønne lagene fra hverandre. Vi ser at det eldste laget fluorescerer svakt mørk blåsort, med lyse, skinnende punkter i malingslaget. Det tykke grønne malingslaget over fluorescerer ikke, og fremstår som en mørk flate. Det eneste som fluorescerer i det tykke malingslaget er noen karakteristiske urenheter i malingen, som vi kan kjenne igjen på begge bildene. Foto. Jon Brønne, september 2006.

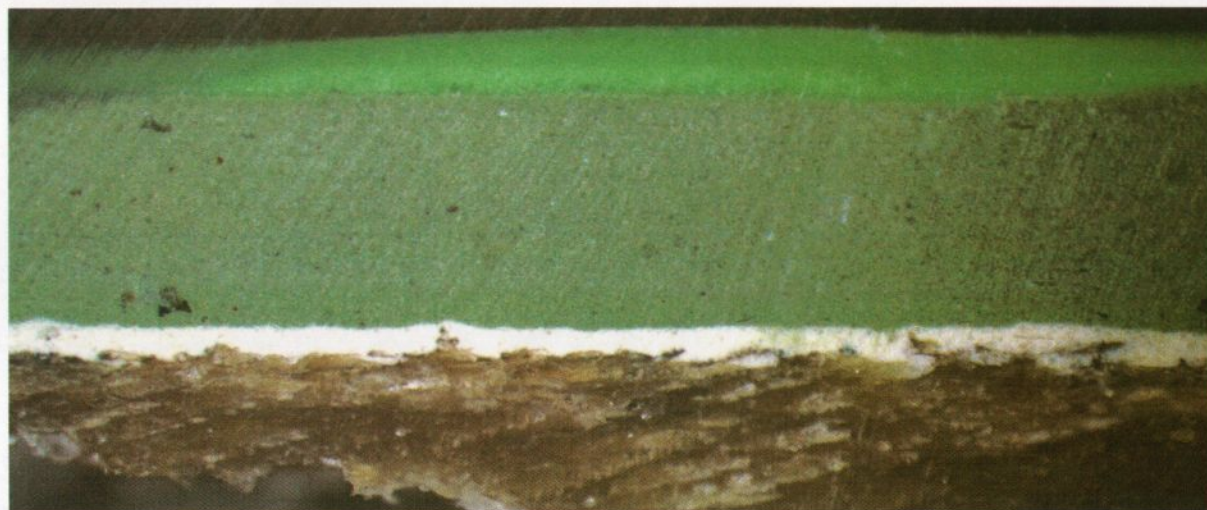
Figur 6. Fargesnitt som viser alle fargelagene på nord og vestveggen. Treverket nederst, følges av det hvite fargelaget. Over dette kan så vidt skimtes det eldste grønne fargelaget. Deretter følger det tykke, grønne fargelaget fra 1985. Det er liten forskjell mellom det eldste grønne fargelaget og 1985 fargelaget. Øverst ser vi malingslaget som ble påført i juli 2006. Det er lett å se at dette malingslaget både i farge og tekstur, i vesentlig grad skiller seg fra de to eldre fargelagene. Foto. Jon Brænne, september 2006.

Deretter følger et tykt lag med grønn maling (1985) og på dette et nytt lag med samme grønne farge. Det siste laget er ikke på hele bygningen, men har trolig bare blitt benyttet enkelte steder som reparasjonsmaling. Til slutt er det dagens lys gulgrønne malingslag, (2006).

Det eldste grønne fargelaget, som kan være det opprinnelige, ser ut til å ligge mellom NCS S 3020-G20Y og 4020-G20Y, dvs. vesentlig gråere og nesten uten gulstikk i den grønne fargen.

Avdekkingsprøvene og fargesnittene (2006) viser at Seppo Heinonen i 1985, klarte å finne en farge, som var meget lik den grønne fargen som bygningen trolig hadde opprinnelig. Det kan virke som om Heinonen justerte fargen etter avdekkingsprøvene før den ble malt på hele bygningen, idet det ikke er samsvar mellom de fargekodene han oppgir, og den reelle grønnfargen bygningen ble malt med i 1985.

Dagens (2006) grønne farge er utvilsom feil. Hovedgrunnen til dette er at fargen bare er valgt ut fra den ene, lyseste fargekoden som ble oppgitt i 1985. Videre er det ikke tatt hensyn til at fargen i 1985 faktisk må ha blitt justert i forhold til de fargekodene som er oppgitt i Heinonens fargeforslag. Det ser ut til at man ville kommet mye nærmere den eldste grønne fargen og den fargen som ble malt opp i 1985, hvis man enten hadde halvblandet grønn maling med de to angitte fargekodene fra Heinonen i 1985, eller funnet en nyere fargekode som lå mellom disse to kodene. NCS fargekartet er vesentlig utvidet siden 1985. I 1985 hadde det daværende Jotun Multicoloursystemet 704 farger som standardfarger. Fra 2004 har NCS systemet 1940 ulike standardfarger i systemet. Uansett burde fargen ha blitt vurdert og eventuelt justert etter et prøveoppstrøk. Dette er spesielt viktig på en så stor og dominerende bygning i bybildet.

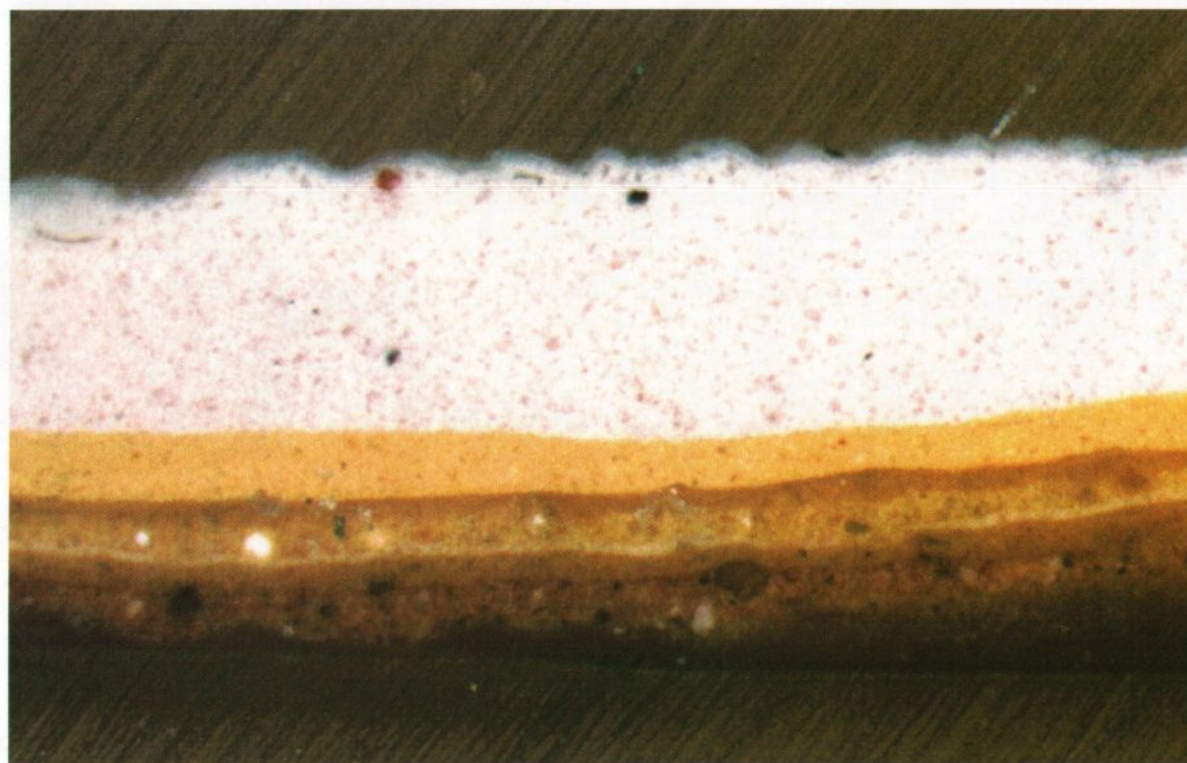
Figur 7. Et fargesnitt fra etasjeskilleren mellom 1. og 2. etasje. Fargesnittet er ikke komplett, men det er tatt med for å vise at fargesettingen på Sangerhuset er mer kompleks enn det i første omgang kan se ut til. Treverket nederst mangler. Videre ser vi et rødbrunt lag, et sandsteinsfarget lag, et blekoker lag og et pigmentert hvitt lag. Her kan det mangle flere lag, men snittet viser at det har vært store variasjoner i fargesettingen på disse elementene på bygningen. Dette gjenspeiles også i de nyansene som vises på de eldre fotografiene. Foto. Jon Brænne, oktober 2006.
