# **Veiledning i metoder for utbedring av karbonatisert betong i verneverdige bygninger**

Januar 2004

Jan Lindland, Stærk & co

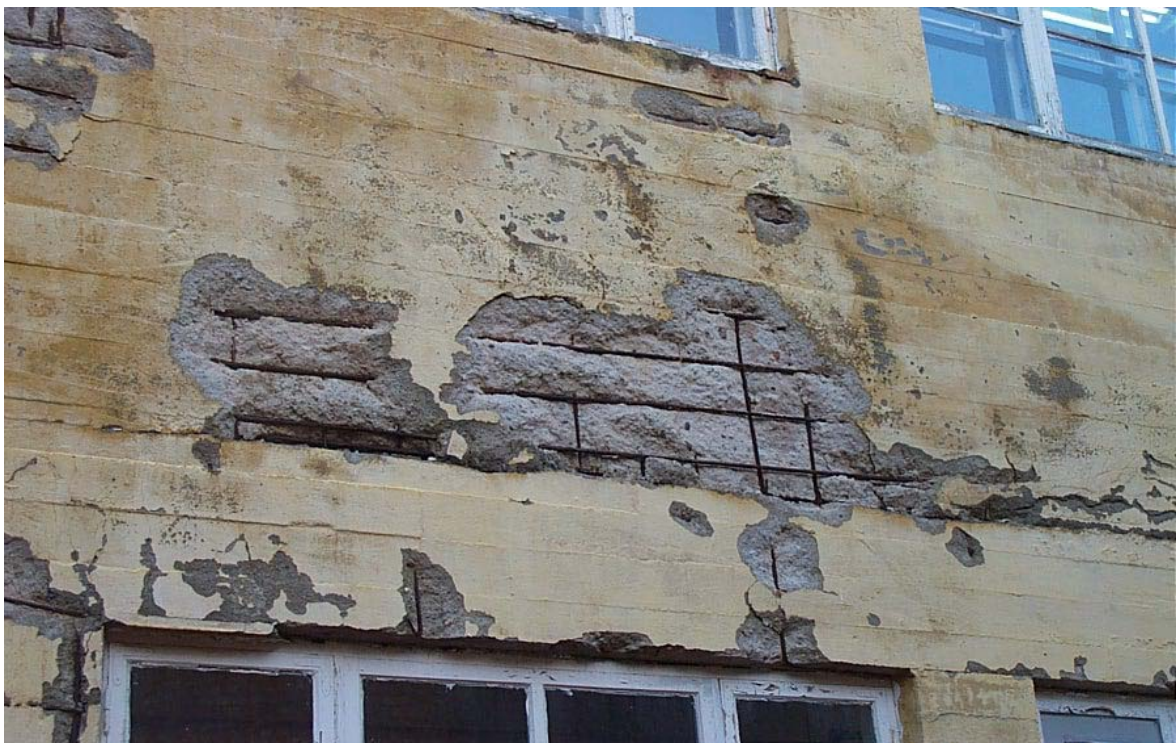
Forsidefoto viser et typisk skadebilde på grunn av armeringskorrosjon fra fasaden til spinnerbygningen på Sjølingstad Uldvarefabrik.

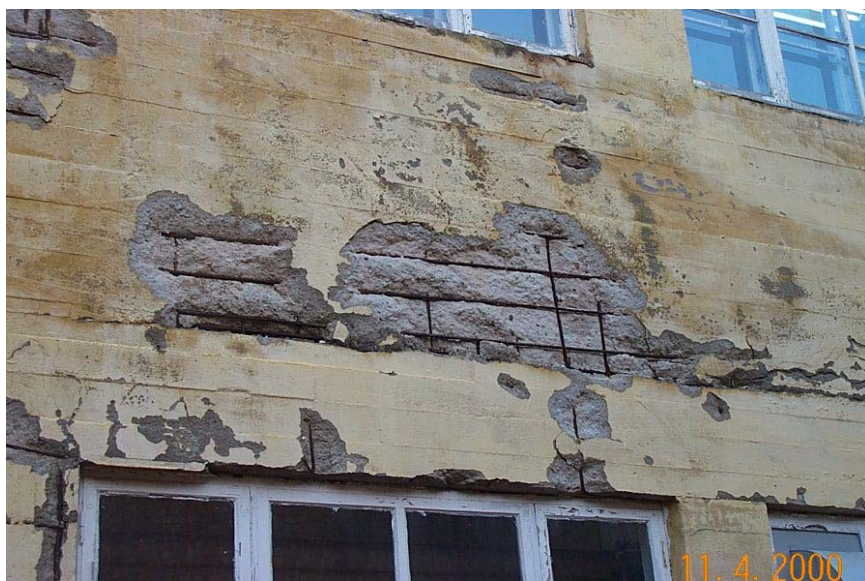
*Fig. 1  
Eksempel på betongskader på grunn  
av armeringskorrosjon på fredet  
bygning.*

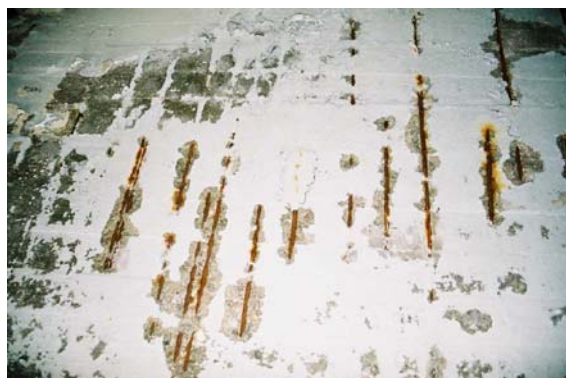
Fig. 2.1  
Avskallingskader på grunn av rustsprengning.

Fersk betong er sterkt alkalisk med en pH-verdi i området 12,5-14. Dette skyldes det høye innholdet av kalsiumhydroksid og alkalier fritt oppløst i betongens porevann. Pga. den høye pH-verdien dannes en tett korrosjonsbeskyttende oksidfilm rundt armeringen. Når den korrosjonsbeskyttende oksidfilmen blir ødelagt, er ikke armeringen lenger korrosjonsbeskyttet, og armeringen vil begynne å korrodere ved tilgang på luft og fuktighet (RF>65%). Den korrosjonsbeskyttende filmen brytes ned når pH-verdien kommer under 9,5 - noe som skjer ved karbonatisering. Rustproduktet som dannes ved korrosjon, har et volum som er vesentlig større (opptil 5-7 ganger) enn jernet. Volumutvidelsen medfører en sprengvirkning inne i betongen. Når sprengkraften blir større enn betongens strekkfasthet, oppstår først riss og deretter avskallinger – såkalt rustsprengning. Eksempel på rustsprengning er vist på figur 2.1.

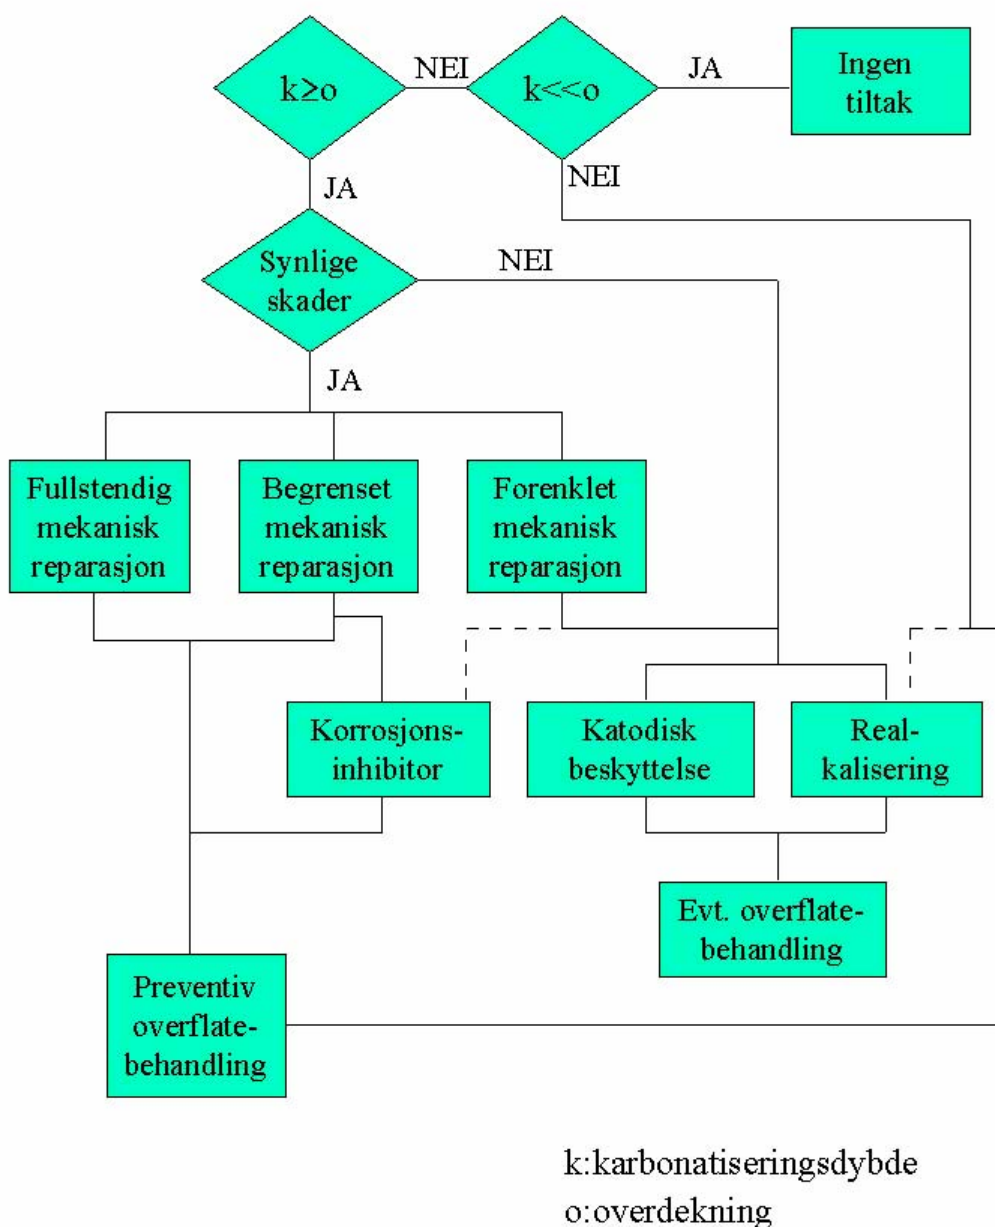
Fig. 3.1  
Utbedringsmetoder for karbonatisert betong. (Jan Lindland)

Det er vanlig å kombinere flere av metodene på samme flate. For eksempel kombineres mekanisk reparasjon med preventiv overflatebehandling. Ved elektrokjemisk realkalisering og katodisk beskyttelse utføres alltid reparasjon av synlige skader i forkant. Likeledes vil mange prosjekter også omfatte overflatebehandling, selv om denne ikke er ment å ha en skadeforebyggende (preventiv) funksjon. Sammenhengene er søkt vist på figur 3.1.

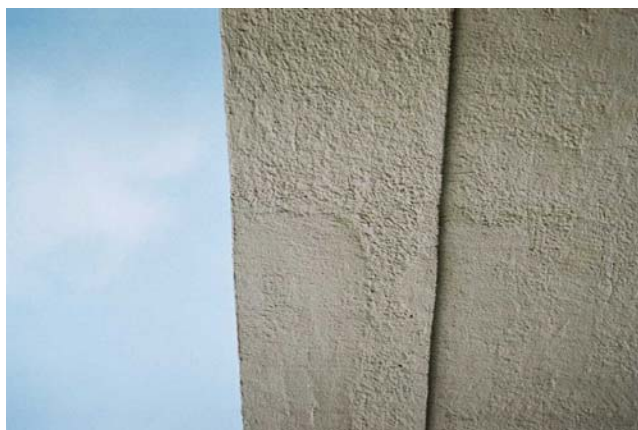
*Fig. 4.2  
Reparasjonsområde med annen  
overflatestruktur*

Der betongflatene ikke er pusset etter utført reparasjon, vil reparasjonsområdene kunne få en annen overflatestruktur enn øvrig betong slik det framgår av figur 4.2. Dette skyldes bl.a. at reparasjonsmørtelen har en annen kornfordeling enn opprinnelig betong og at betongoverflaten som regel har vært forbehandlet i forkant av selve reparasjonsarbeidene.

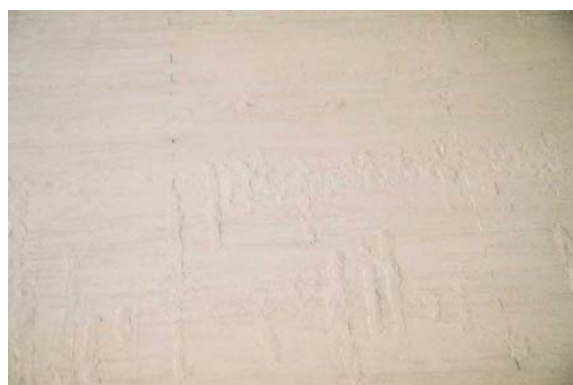
*Fig. 4.3*  
*Svært synlige og lesbare reparasjoner*

Reparasjonene blir generelt sett mest synlige på de flatene som ikke er pusset, men kun overflatebehandlet. Figur 4.3 viser et eksempel på svært lesbare reparasjoner – mørtelpølser over armering med for liten overdekning. Reparasjonene blir i varierende grad synlige alt avhengig av forskjell i overflatestruktur og jevnhet i overgangen mellom reparert og ikke-reparert område. Erfaringer viser at det er mulig å gjøre reparasjonene lite synlige. Reparterte områder kan bli mindre synlige, dersom reparasjonsområdene forbehandles på samme måte som øvrig betong. Ellers er det å bemerke at god håndverksmessig utførelse bidrar til mindre synlige reparasjoner, ref. figur 4.4.

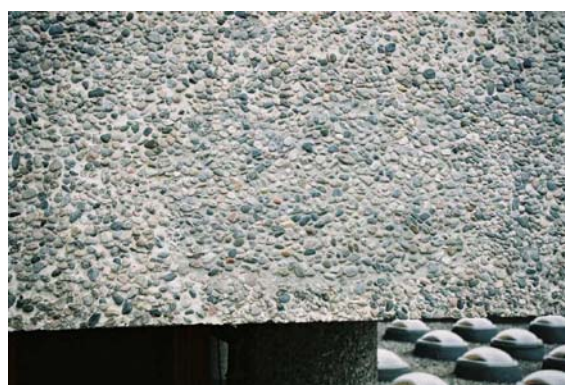
*Fig. 4.4*  
*Reparasjonsområdet er nærmest usynlig*

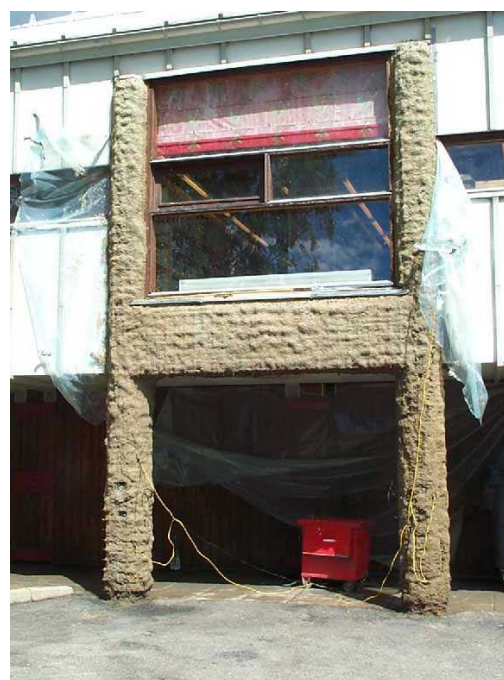
Fig. 5.2  
Elektrokjemisk realkalisering i praksis

Nettet kobles til en strømlikeretter og armeringen, og strømmen settes på. Elektrokjemisk realkalisering skjer da ved elektro-osmose, elektrolyse og ionemigrering. Ved elektrolyse får en produksjon av hydroksid-ioner på armeringens overflate, slik at det dannes en korrosjonsbeskyttende (passiv) film. Ved elektro-osmose får en transport av alkalier inn i betongen som sørger for en permanent pH på 10,5-10,8. Dette er tilstrekkelig til å bevare passiveringen rundt armeringen. Ionemigreringen sørger for elektro-balanse til hydroksid-ionene som produseres ved elektrolysen, slik at disse forblir rundt armeringen og bevarer passiveringen. Prinsippet for elektrokjemisk realkalisering er vist på figur 5.1, og figur 5.2 viser metoden i praksis.

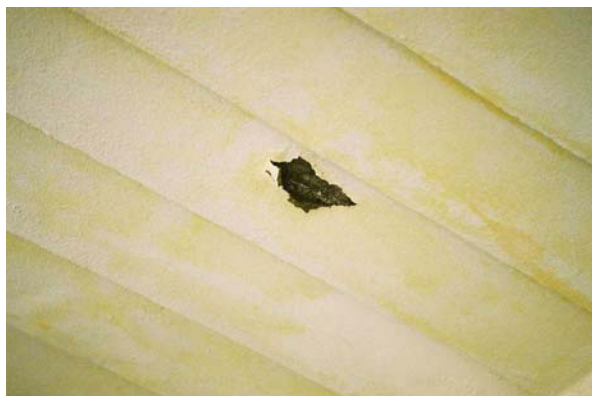
*Fig. 5.3  
Misfarging og tegn til malingsavflassing på  
realkalisert flate*

naturlig uttørking i etterkant medføre transport av fuktighet ut til overflaten. Dette vil ofte resultere i kalkutfelling på overflaten. Misfarging, som skyldes fukt-transport, kan også være et problem. Figur 5.3 viser både misfarging og tegn til malingsavflassing på realkalisert flate.

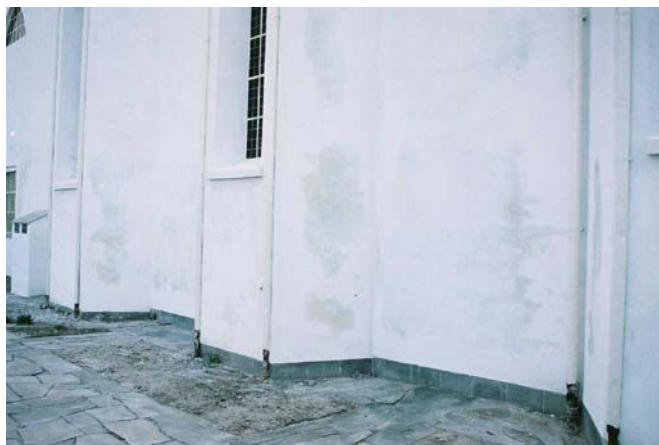
*Fig. 5.4  
Misfarging etter elektrokjemisk realkalisering*

Selve realkaliseringen er ikke lesbar, men resultatet av realkaliseringsprosessen er på en måte lesbar ved eventuelle problemer med malingsavflassing og misfarging. Misfargingen kan være både lett synlig og svært forstyrrende, slik som vist på figur 5.4.

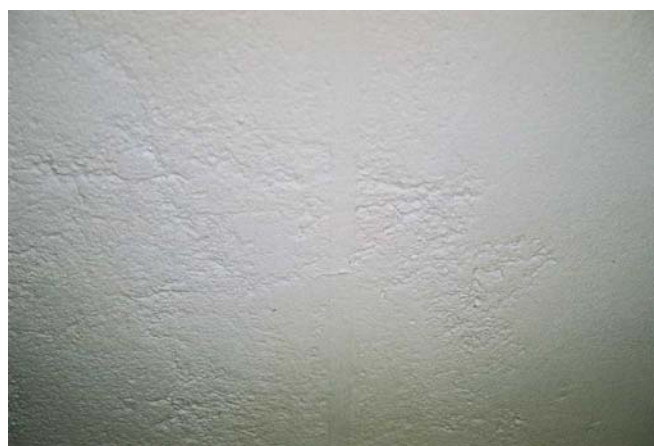
Fig. 6.2  
Endret overflatestruktur på grunn av sandblåsing

En forutsetning for at katodisk beskyttelse med ledende belegg skal fungere over tid er god heft til betongunderlaget. Siden det ledende belegget påføres direkte på den sandblåste overflaten, kan ferdig betongoverflate fremstå med noe annerledes struktur enn den opprinnelige, ref. figur 6.2. Struktur, karakter og overflate kan derfor bli vesentlig endret. Siden overflatene kan bli en del grovere, vil en også få en viss endring av arkitekturen. Tilsvarende vil også være tilfelle for nettanoder i puss. Pusset eller slemmet overflate kan gi en annen overflatestruktur enn opprinnelig betongflate. De øvrige anodesystemene vil i liten grad medføre endring av arkitekturen.

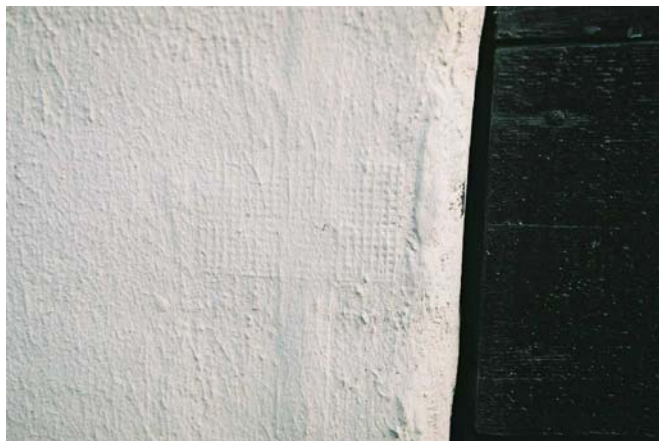
*Fig. 6.3  
Synlig strømfordelingsbånd*

Når det gjelder det katodiske anlegget, kan strømfordelingsbånd i ledende belegg og koblingspunktene være synlige på avstand og til en viss grad forstyrrende. Spor etter tråd- og stavanoder vil også kunne bli synlige, slik som vist på figur 6.3.

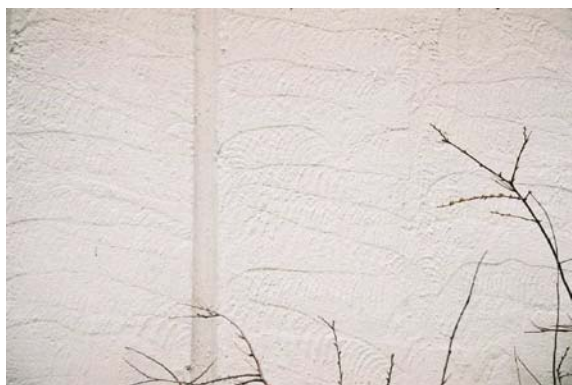
Fig. 8.2  
Spor i overflaten etter malingsfjerning

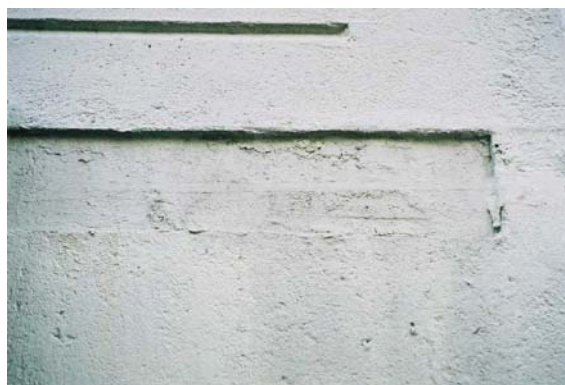
Fig. 8.3  
Endret overflatestruktur på grunn av sandblåsing
