GAMLE HUS DA OG NÅ

Status for SEFRAK-registrerte bygninger
Melhus kommune
Sør-Trøndelag fylke 2013
3. omdrev

Tittel Gamle hus da og nå Status for SEFRAK-registrerte bygninger Melhus kommune Sør-Trøndelag fylke 2013 3. omdrev	Rapporttype/nummer NIKU Rapport 74	Publiseringsdato 10.06.2014
	Prosjektnummer 15620829	Sider 66
	Avdeling Bygning	Tilgjengelighet Åpen
Forfatter(e) Åse Dammann	ISSN 1503-4895 ISBN 978-82-8101-216-5	Periode gjennomført 2013-2014
	Forsidebilde 16530017040: Løre, Melhus kommune. Foto: ÅD/NIKU 2013

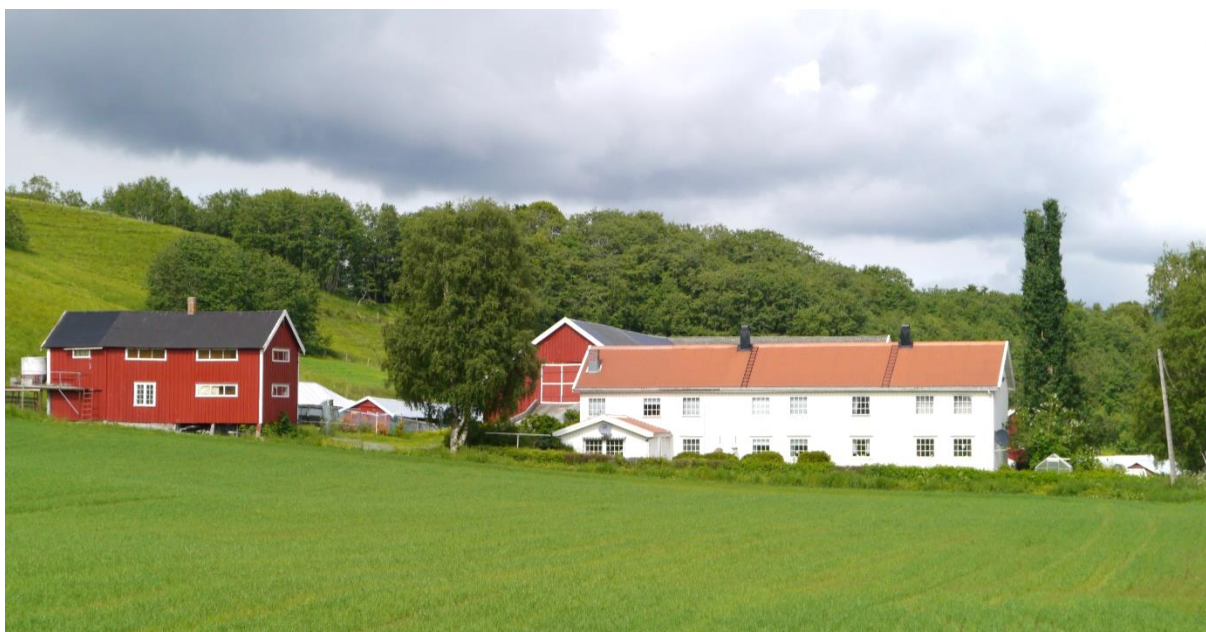
16530008031: I 3. omdrev er 43 % av SEFRAK-bygningene i Melhus kommune intakt og uendret. Foto: ÅD/NIKU 2013

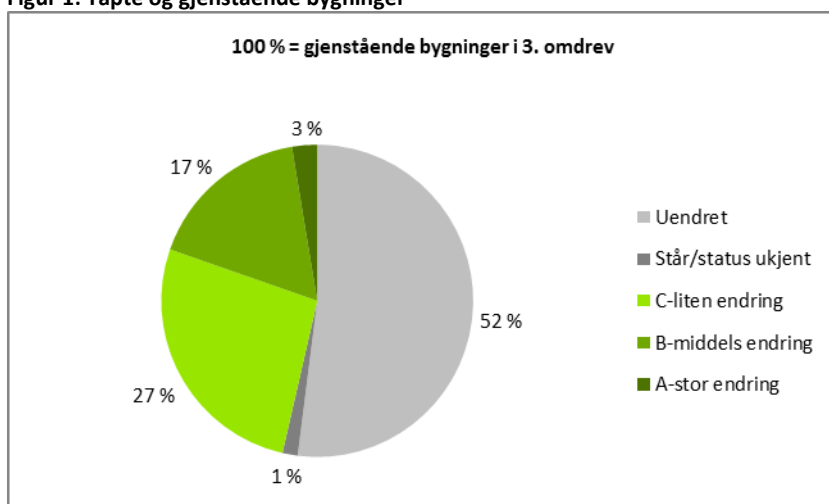
Figur 2: Endrete og uendrete bygninger

Uendret	558
Står/status ukjent	17
C-liten endring	287
B-middels endring	183
A-stor endring	28
Gjenstående 3. omdrev	1073

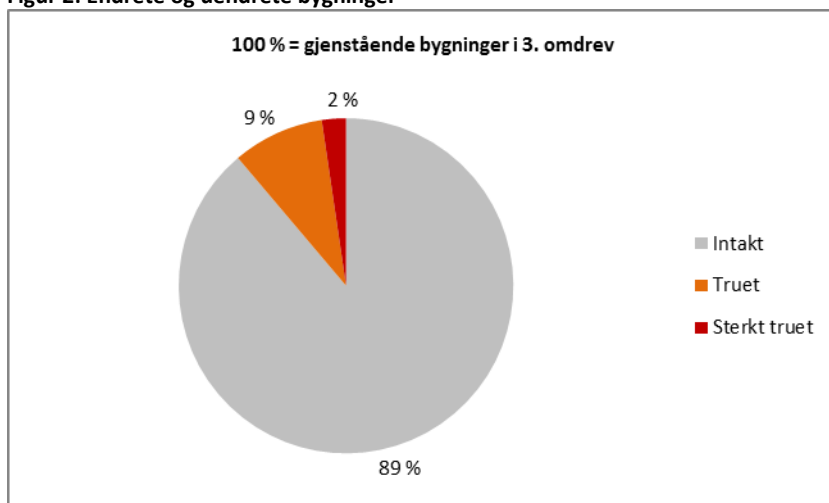
Figur 3: Bygningstilstand

Intakt	953
Truet	95
Sterkt truet	25
Gjenstående 3. omdrev	1073

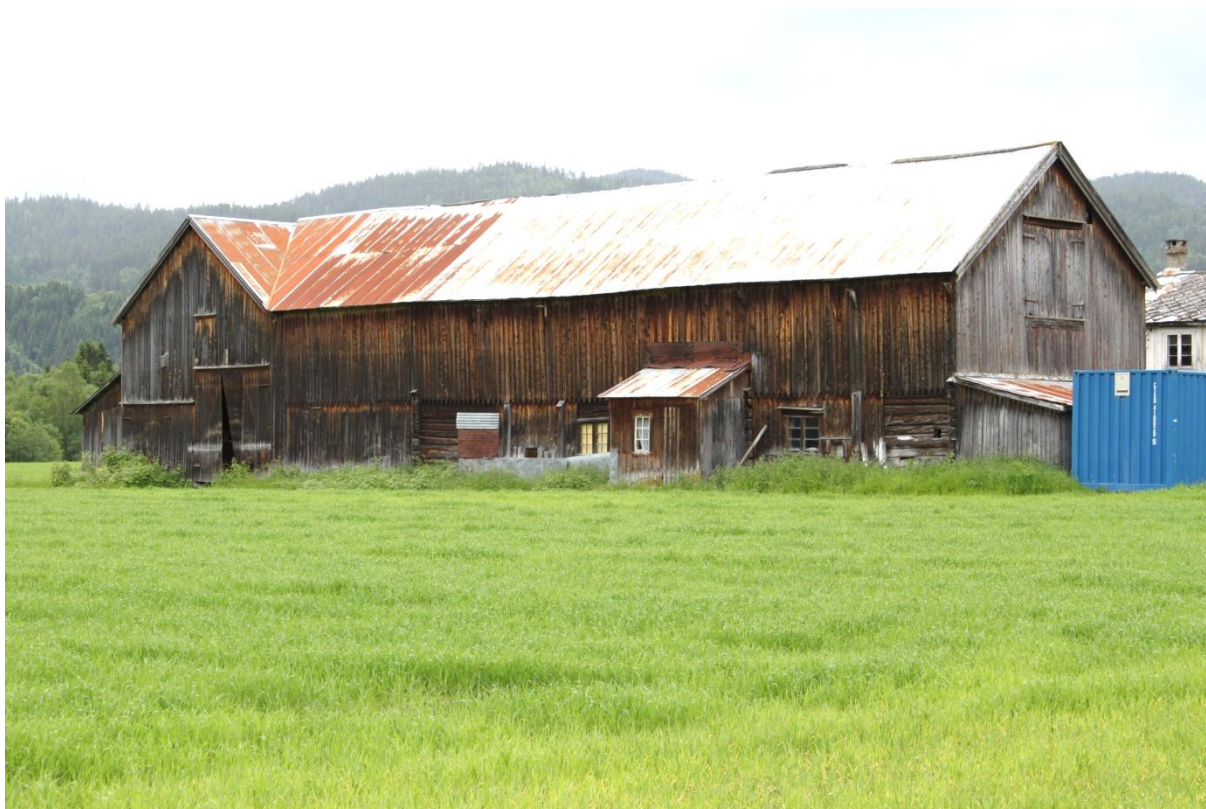
16530019025: Driftsbygningen på Midtlynge er registrert som uendret og intakt gjennom alle tre omdrev av kontrollregistreringen. Av de SEFRAK-registrerte husene i Melhus er imidlertid de større driftsbygningene en spesielt utsatt bygningskategori. Av de gjenstående SEFRAK-bygningene i kommunen er det driftsbygningene som er mest utsatt for forfall. Tapsandelen har økt fra 2. til 3. omdrev (fra 5 % til 6 %), 16 % er registrert som truet og 6 % som sterkt truet. Foto: JCE/NIKU 2013

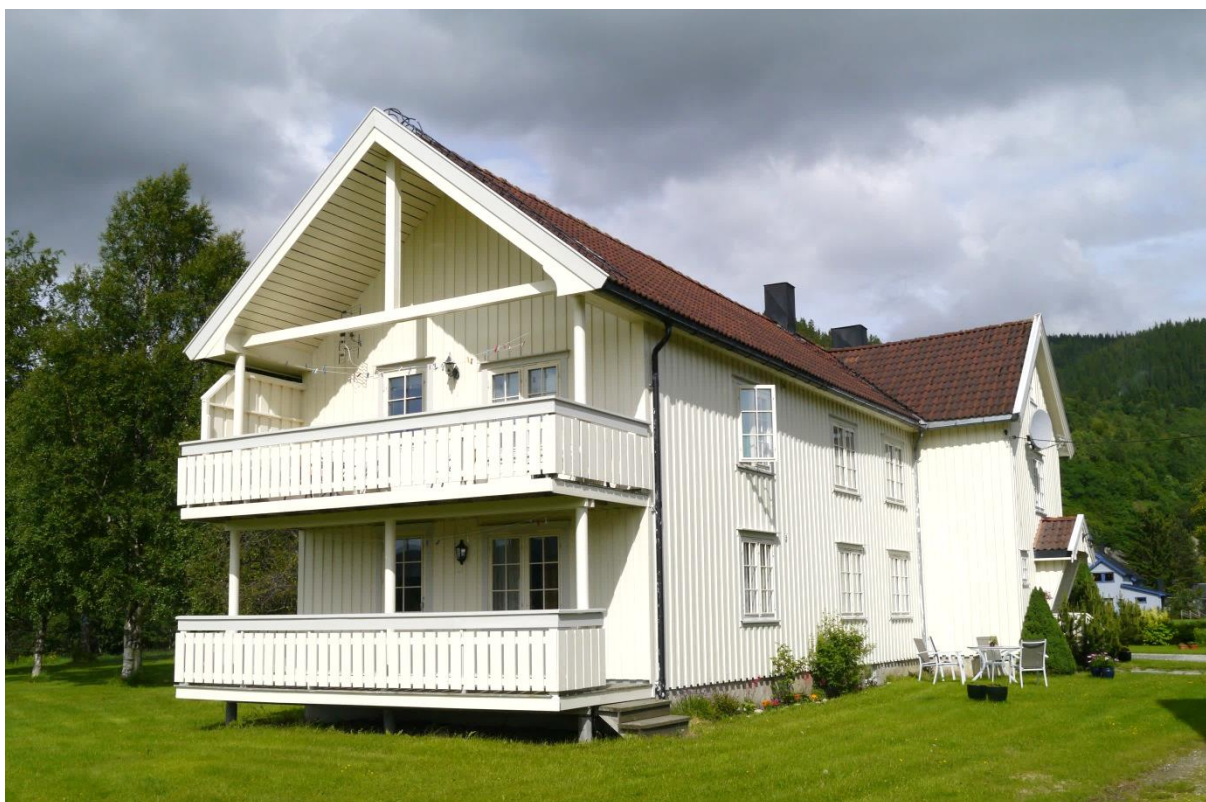
16530008061: Tapsandelen for våningshus og bolighus er lavere i 3. enn i 2. omdrev. En stor andel av bygningene er endret (64 %), noe som tyder på bruk og vedlikehold. Foto: ÅD/NIKU 2013

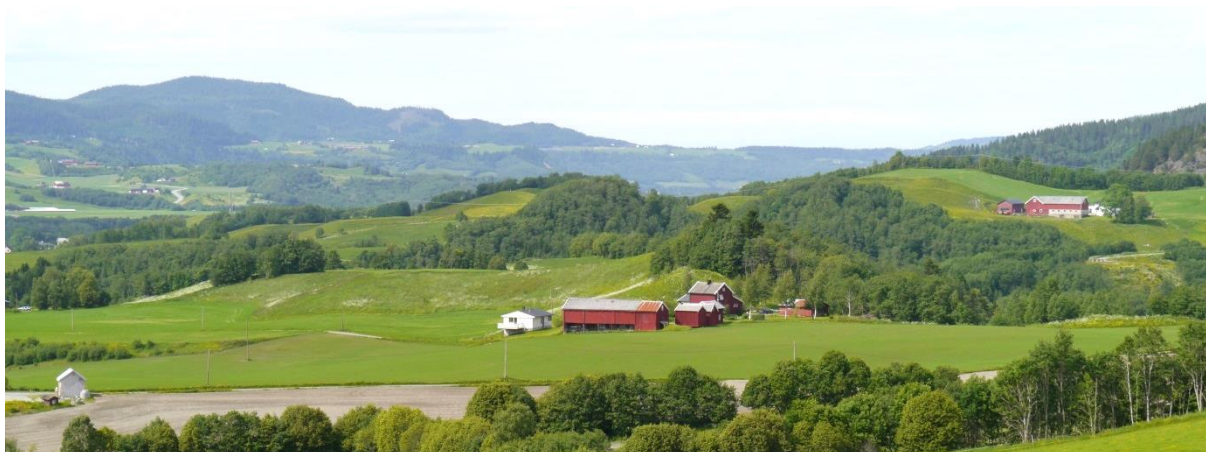
16530017005-007: Gården Tuvan ligger i et område som er regulert til hensynssone kulturlandskap. Foto: ÅD/NIKU 2013

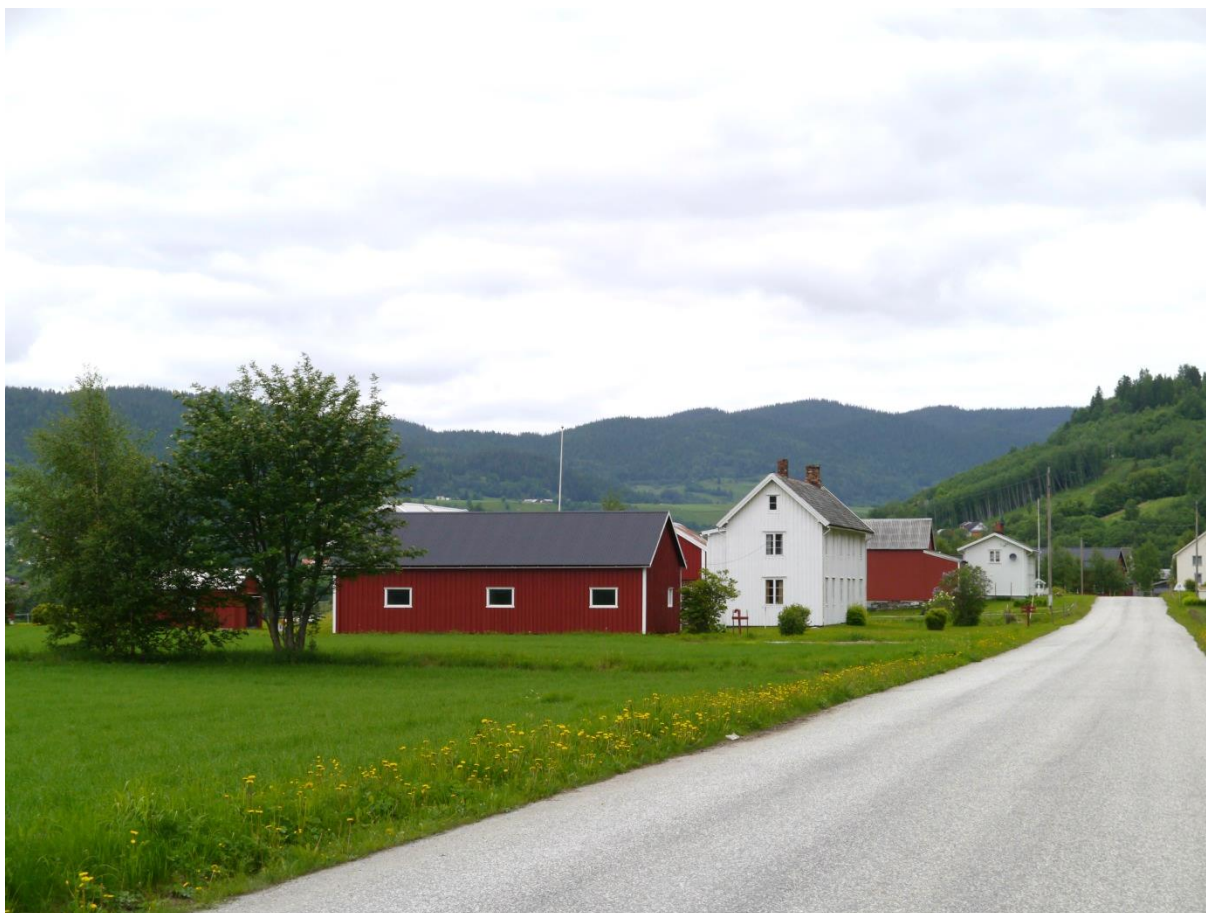
16530020045: I Melhus kommune har kontrollregistrering av SERFAK-bygninger blitt gjennomført i 2003, 2008 og 2013. Stabbur og våningshus på Vollagjerdet er registrert som uendret og intakt gjennom alle tre omdrev. Foto: ÅD/NIKU 2013

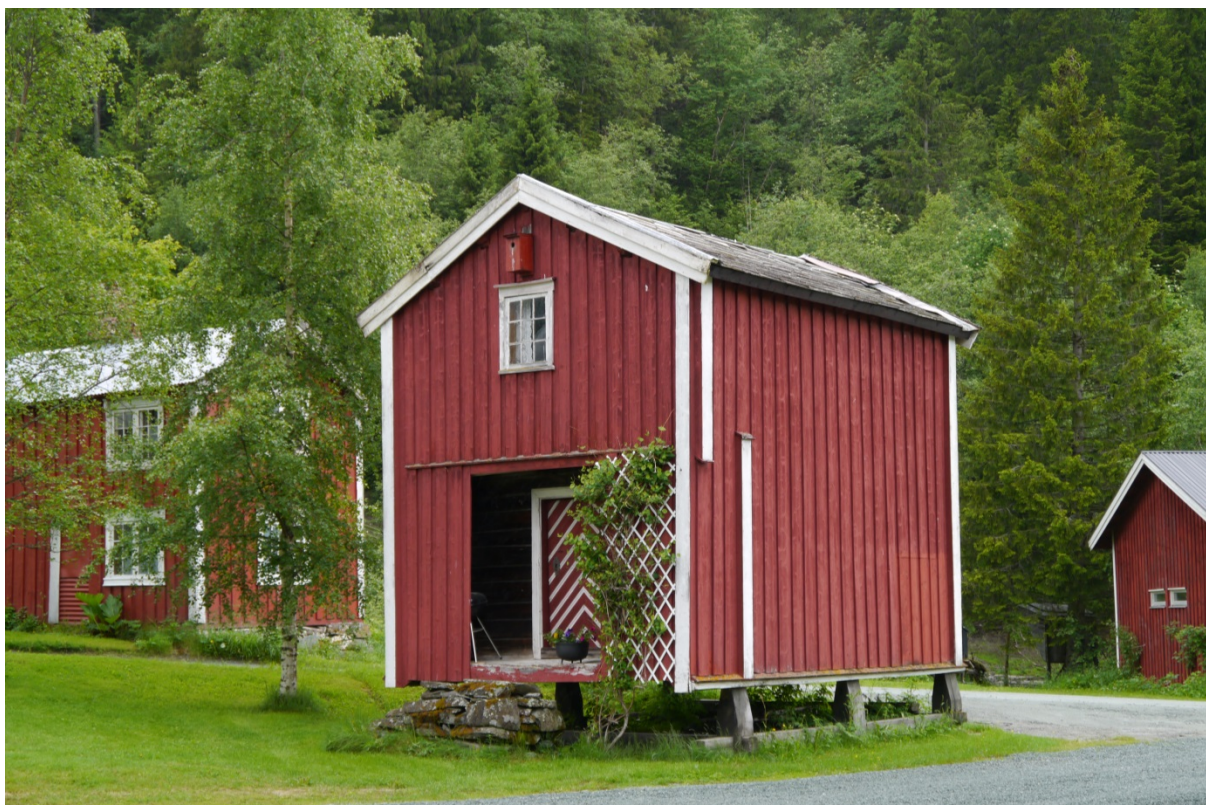
16530021049: 394 SEFRAK-registrerte stabbur og loft inngikk i undersøkelingsgrunlaget ved oppstart av kontrollregistreringen i Melhus. Til sammen er 86 tapt, de fleste i 1. omdrev. 6 er tapt i 3. omdrev. Foto: ÅD/NIKU 2013

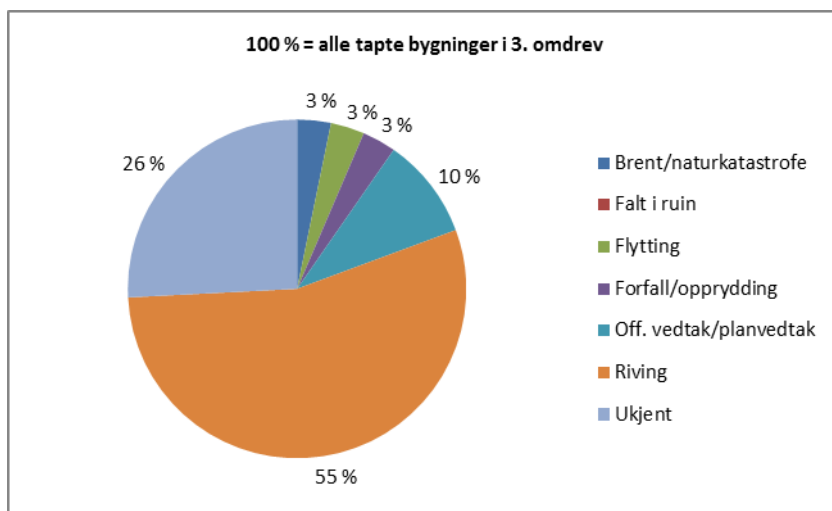
Figur 13: Tapsårsaker

Brent/naturkatastrofe	1
Falt i ruin	
Flytting	1
Forfall/opprydding	1
Off. vedtak/planvedtak	3
Riving	17
Ukjent	8
Tap totalt	31

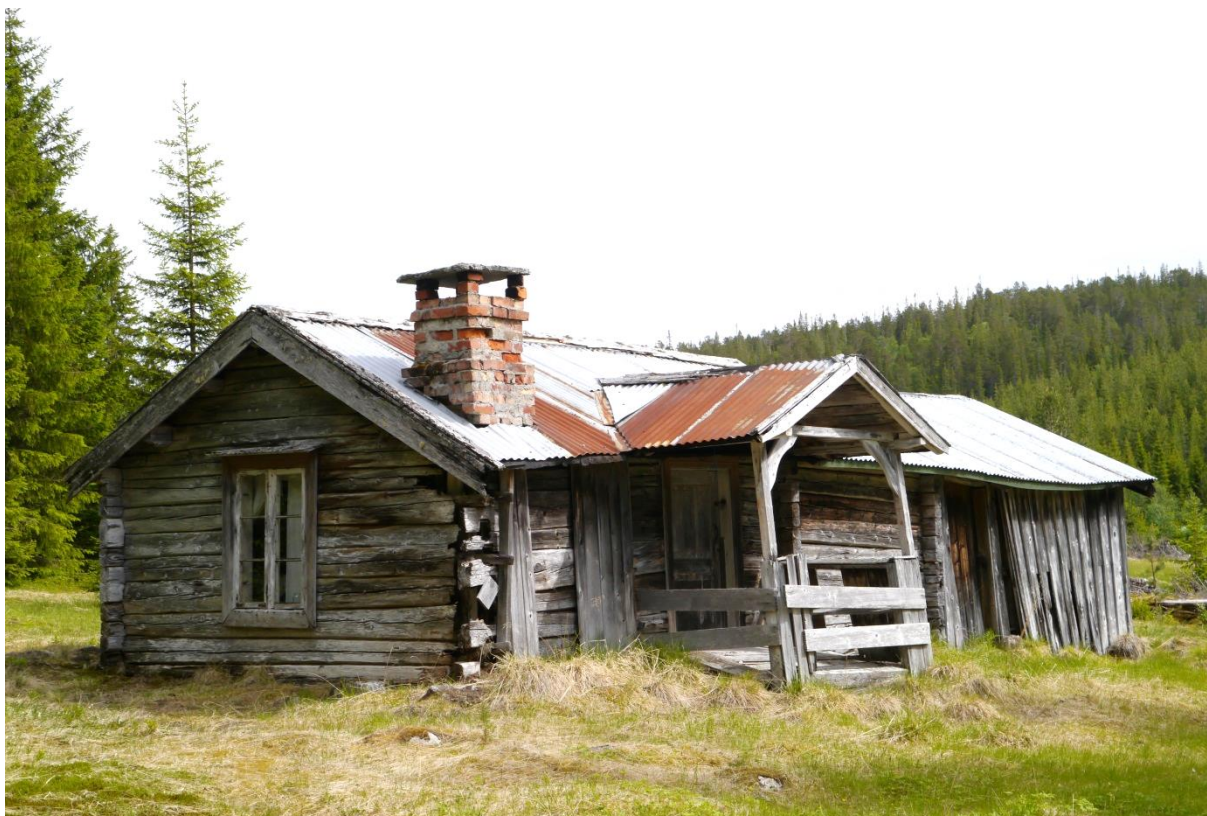
16530024091: Seter- og utmarkshusene utgjør en liten del av de SEFRAK-registrerte bygningene i Melhus (5 %). 49 var gjenstående og to var tapt i 3. omdrev. Foto: ÅD/NIKU 2013

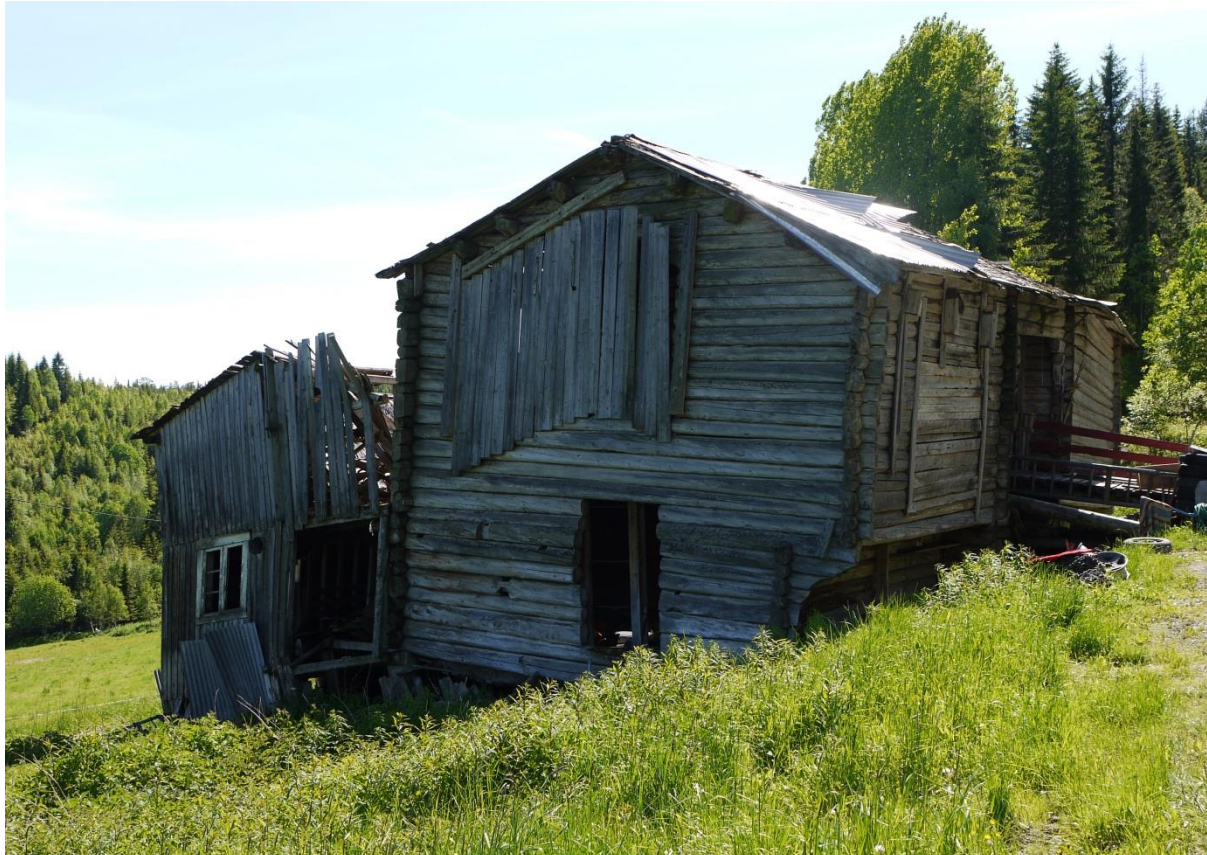
16530026004: De større driftsbygningene er den mest utsatte bygningskategorien av SEFRAK-husene i Melhus, med størst andel tapte, truete og sterkt truete i alle tre omdrev. Til sammen har 95 driftsbygninger gått tapt siden oppstart av kontrollregistreringen. Etter 3. omdrev er det 144 igjen. Foto: LM/NIKU 2013

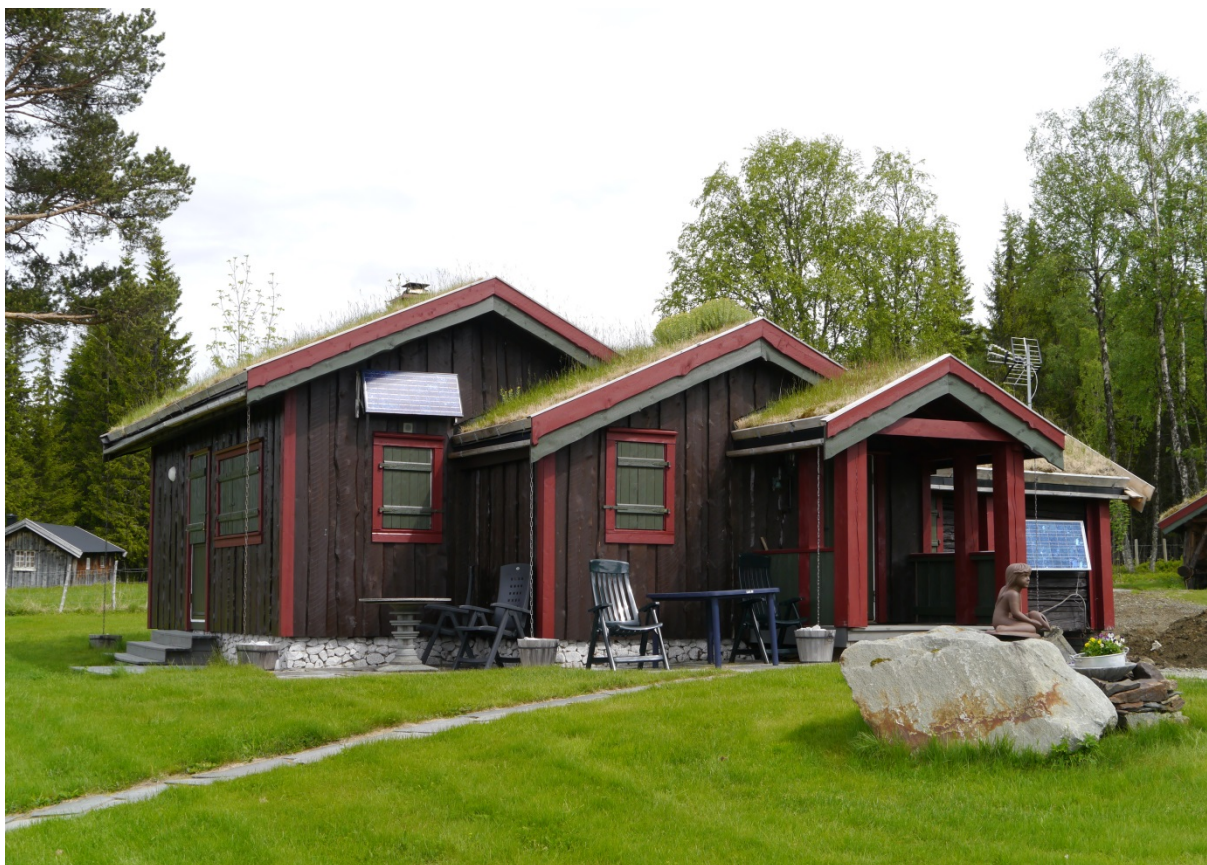
16530024072: Større volumendringer blir registrert som A-endring. Foto: ÅD/NIKU 2013

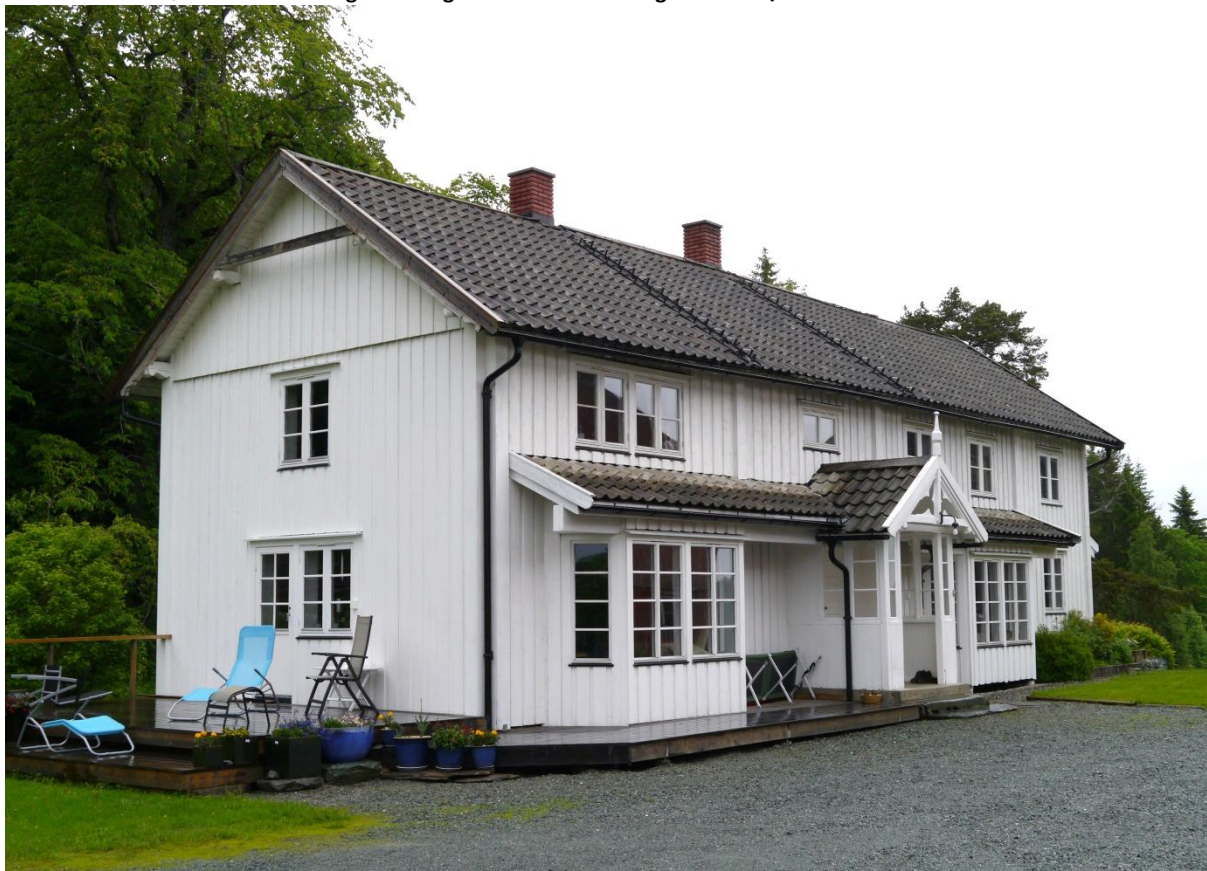
16530025011: Mindre volumendringer, for eksempel et påbygd inngangsparti, registreres som B-endring. Foto: ÅD/NIKU 2013

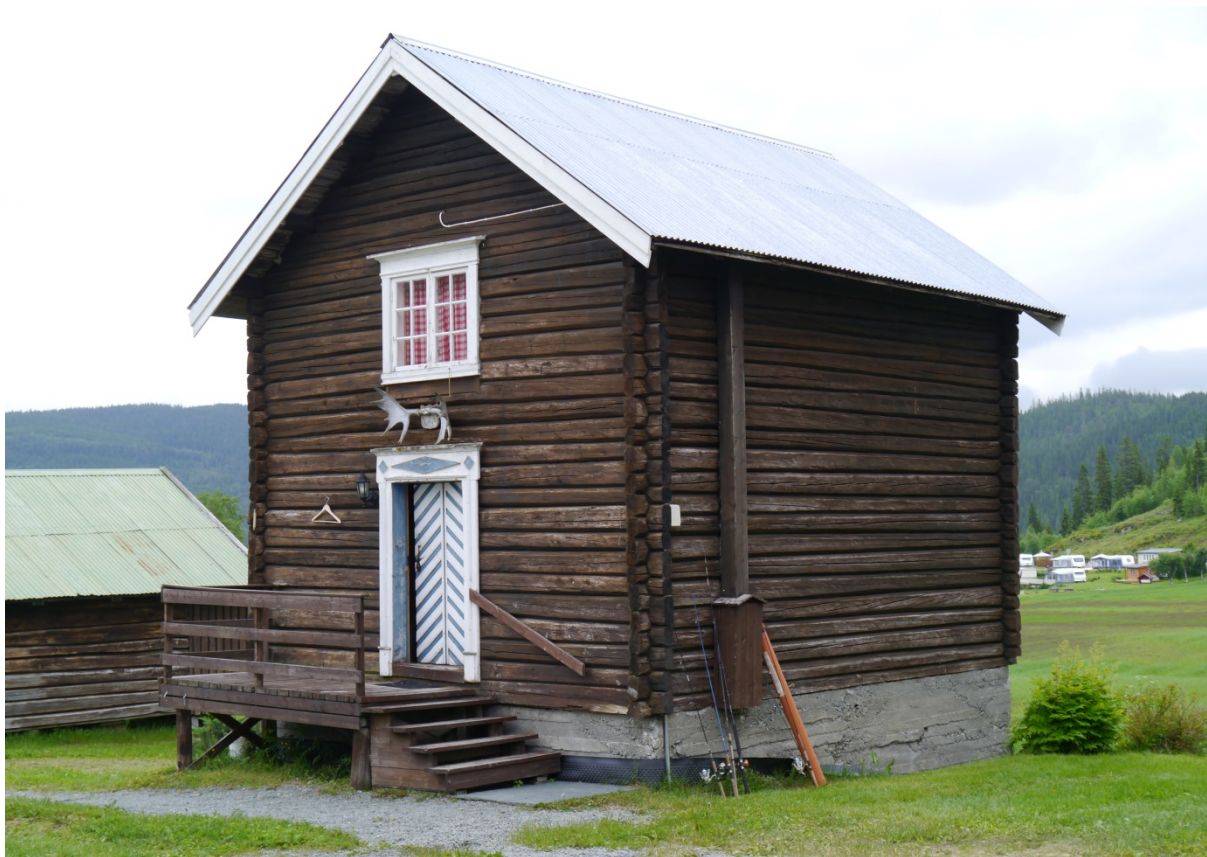
16530025024: Endring av bygningens overflater, som utskifting av panel, takbelegg, vinduer eller listverk, registreres som C-endring. Foto: ÅD/NIKU 2013

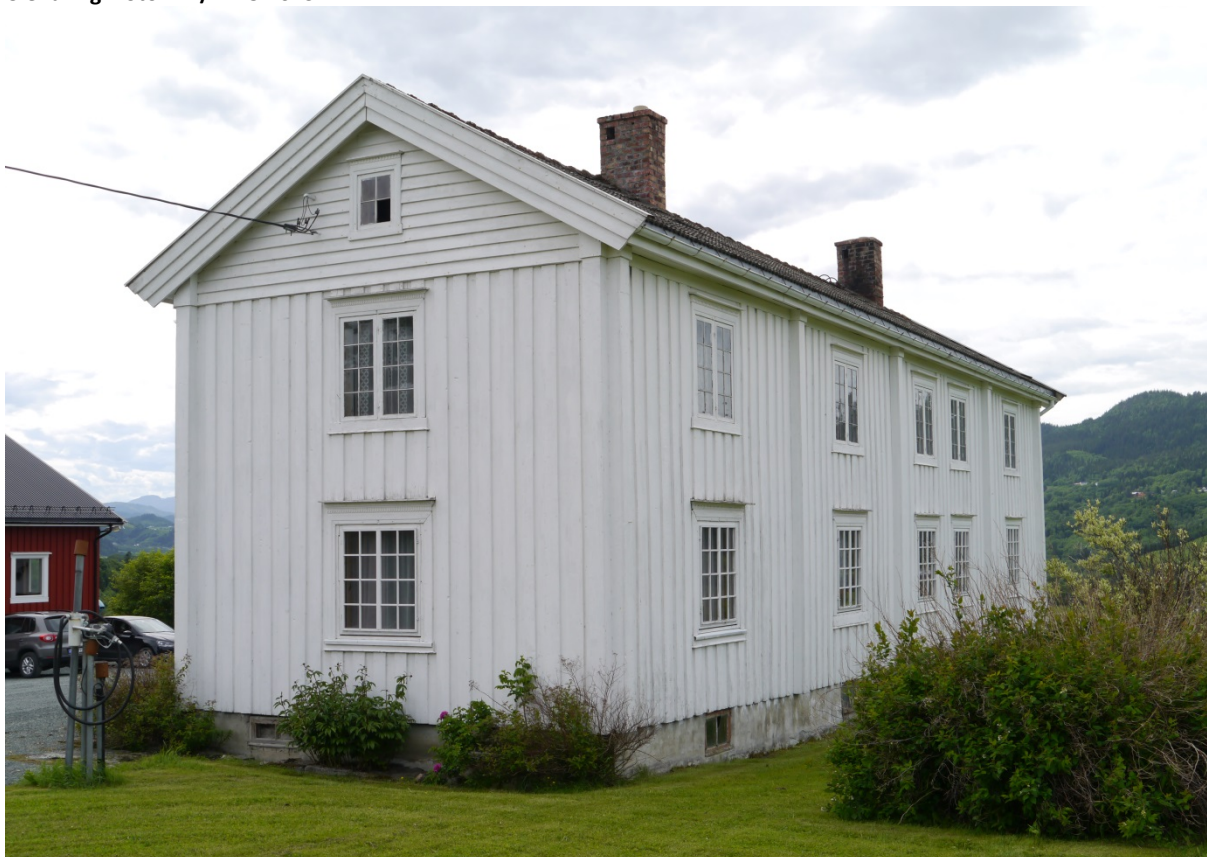
16530017011: Hvis bygningens karakter ikke er endret i forhold til foto fra den opprinnelige SEFRAK-registreringen, blir den registrert som uendret. Foto: ÅD/NIKU 2013

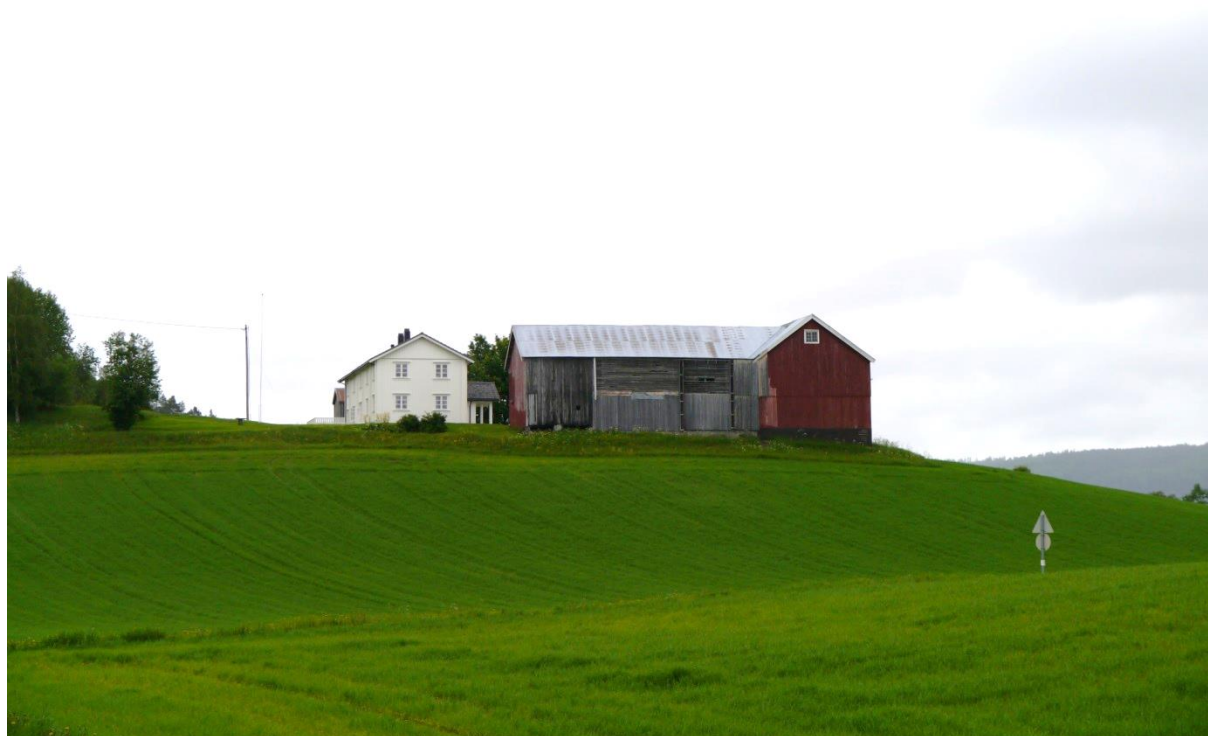
16530025028: I 3. omdrev er tapsandelen for SEFRAK-bygninger lavere i spredtbygde enn i tettbygde strøk av Melhus kommune. I 1. omdrev var det omvendt og i 2. omdrev var bygningstapet jevnt fordelt. Foto: ÅD/NIKU 2013

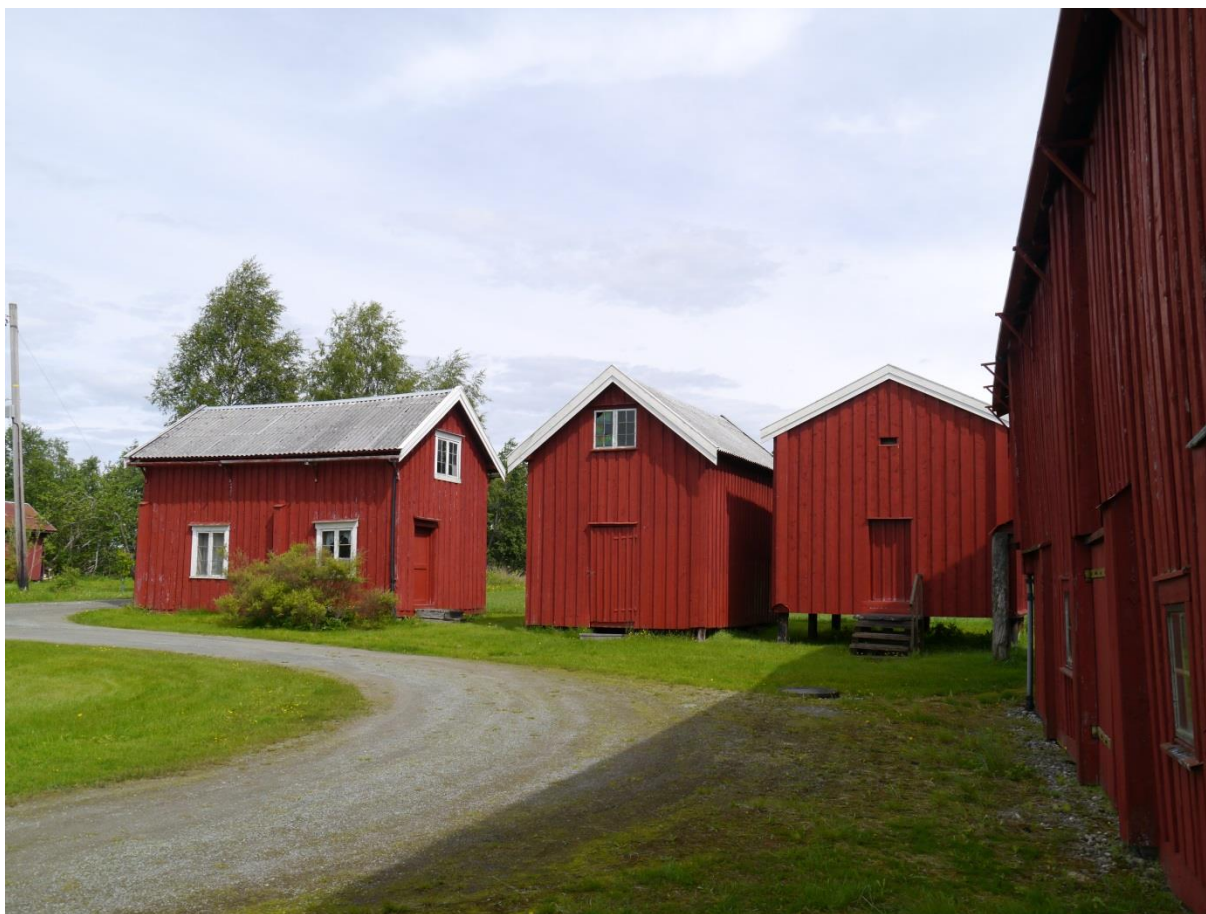
16530017005-007: Gården Tuvan ligger i et område regulert til hensynssone kulturlandskap, hvor ny bebyggelse ikke skal komme i konflikt med viktige kulturminne- eller kulturlandskapsinteresser. De tre SEFRAK-bygningene på gården er registrert som uendret og intakt gjennom alle tre omdrev av kontrollregistreringen. Foto: ÅD/NIKU 2013

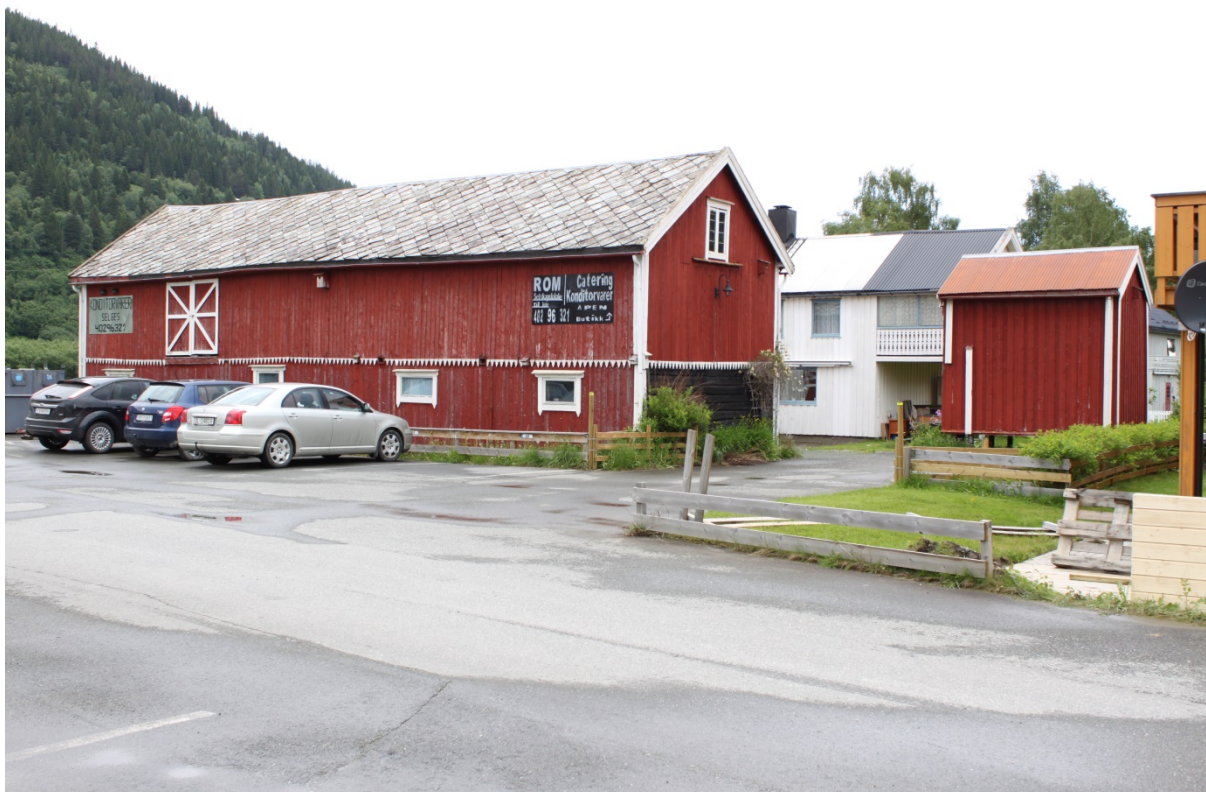
16530018045: Tettstedskretsen Lundamo har 4 % tap av SEFRAK-registrerte bygninger i 3. omdrev. Det prosentvise tapet av SEFRAK-bygninger er høyere i tettstedene langs E6 enn gjennomsnittet for Melhus kommune som helhet. Mens tapsandelen har gått ned i Melhus kommunesenter, har den økt i Lundamo. Foto: JCE/NIKU 2013
