## B.f.359. RØROS. SLEGGVEIEN 8

Separering, klassifisering og datering av tapetfragmenter funnet på sydveggen i det nåværende kjøkkenet, tidligere kammers

Tittel B.f.359. Røros. Sleggveien 8 Separering, klassifisering og datering av tapetfragmenter funnet på sydveggen i det nåværende kjøkkenet, tidligere kammers	Rapporttype/nummer NIKU Oppdragsrapport 197/2014	Publiseringsdato 15.12.2014
	Prosjektnummer 156.1056.14	Oppdragstidspunkt September 2013- desember 2014
	Forsidebilde Røros. Sleggveien 8. Tapetfragmenter i det tidligere kammerset i 1. etasje. Foto: J. Brønne. Sept. 2013.	
Forfatter(e) Jon Brønne	Sider 17	Tilgjengelighet Åpen
	Avdeling Konservering

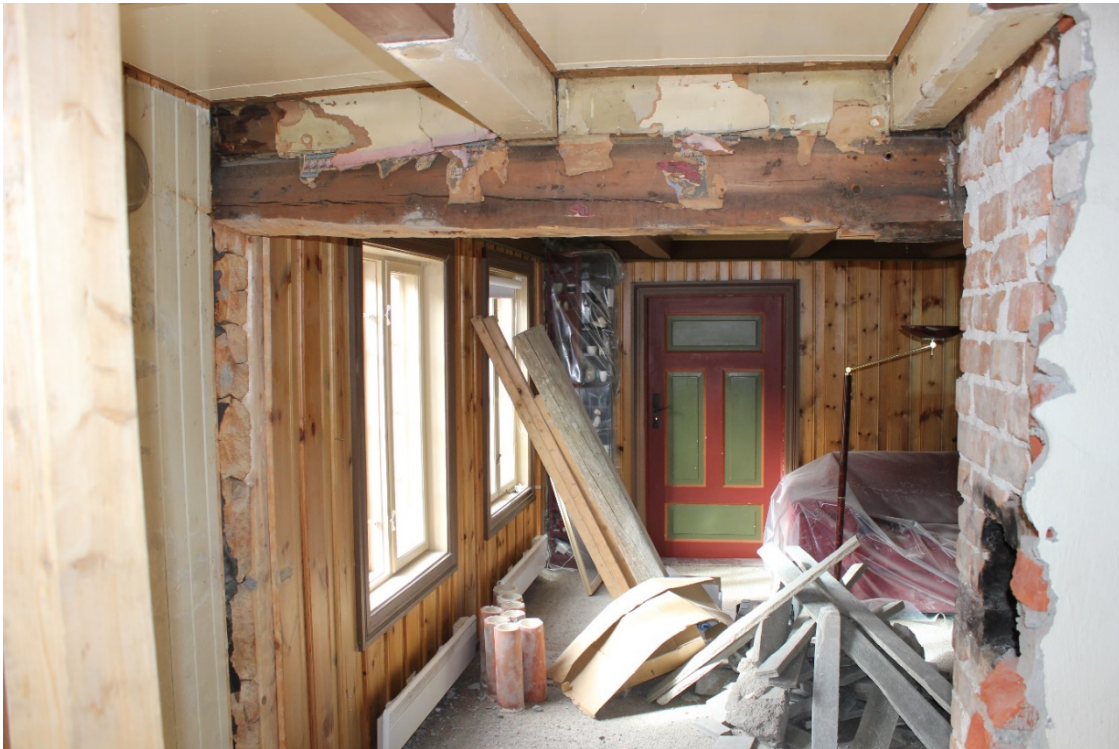
**Fig. 1.** Røros. Sleggveien 8. Sett fra det nåværende kjøkkenet og mot syd inn i stuerommet. Den opprinnelige tømmerveggen mellom de to rommene var tidligere forhugget, med en sekundær åpning mellom de to rommene. På de øverste to bjelkene mellom rommene sees rester av veggpapp og tapet. Til venstre sees rester av den forhuggete tømmerveggen. Til høyre sees det opprinnelige pipeløpet. Pussen mangler der hvor peisen sto inntil pipeløpet. Foto: J. Brønne. September 2013.

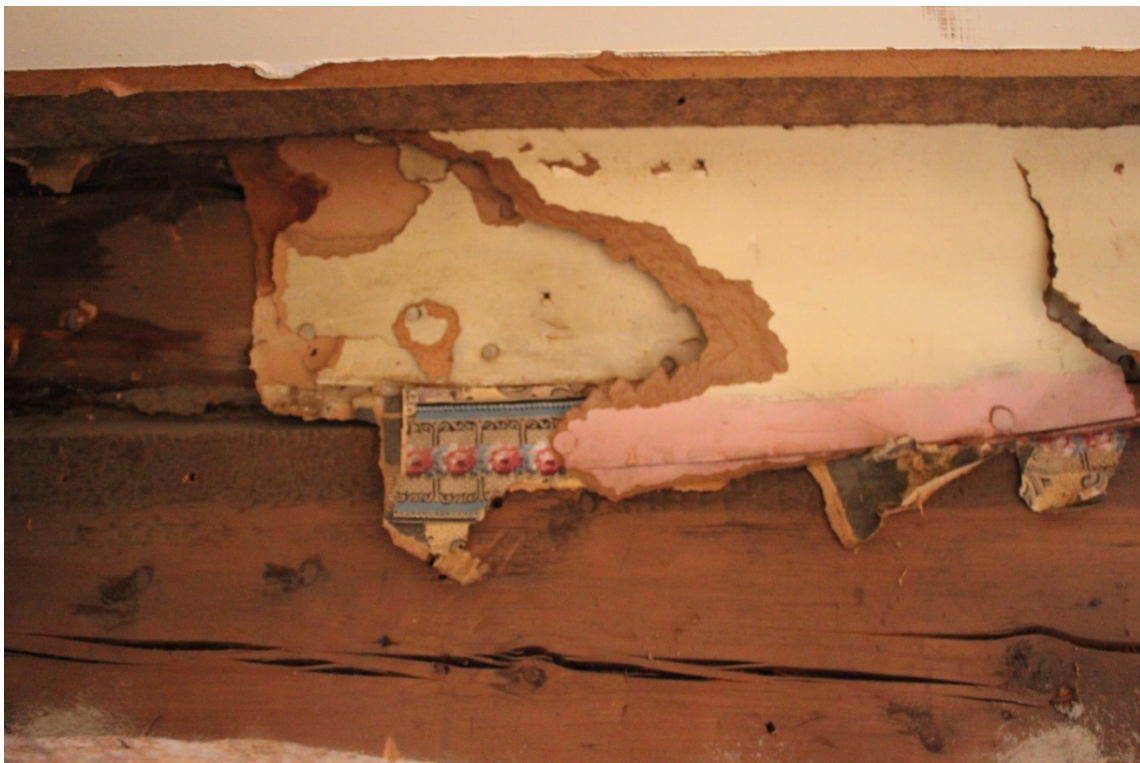
**Fig. 2.** Røros. Sleggveien 8. Øverste del av den opprinnelige tømmerveggen mellom det opprinnelige kammeret og stuerommet, med rester av veggpapp og tapet. Foto: J. Brønne. September 2013.

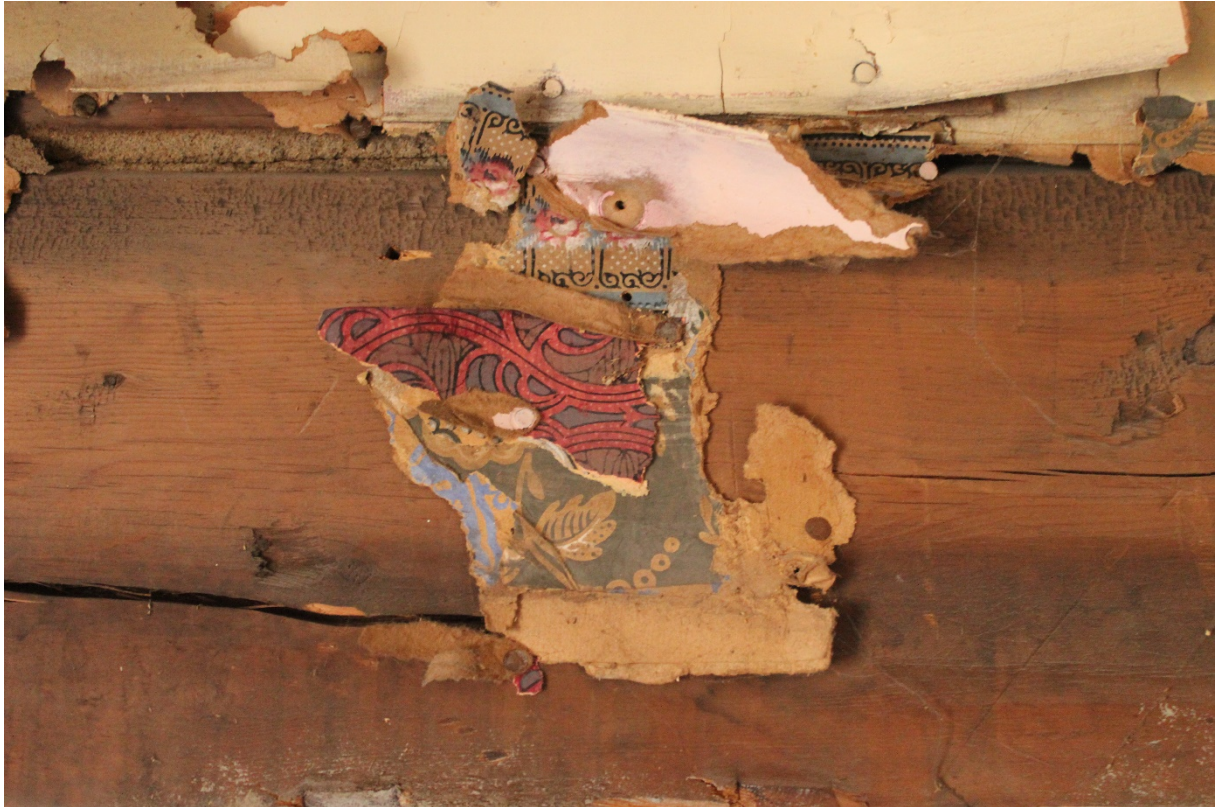
**Fig. 3. Røros. Sleggveien 8. Øverste del av den opprinnelige tømmerveggen mellom det opprinnelige kammerset og stuerommet, med rester av veggpapp og tapet. Foto: J. Brønne. September 2013.**

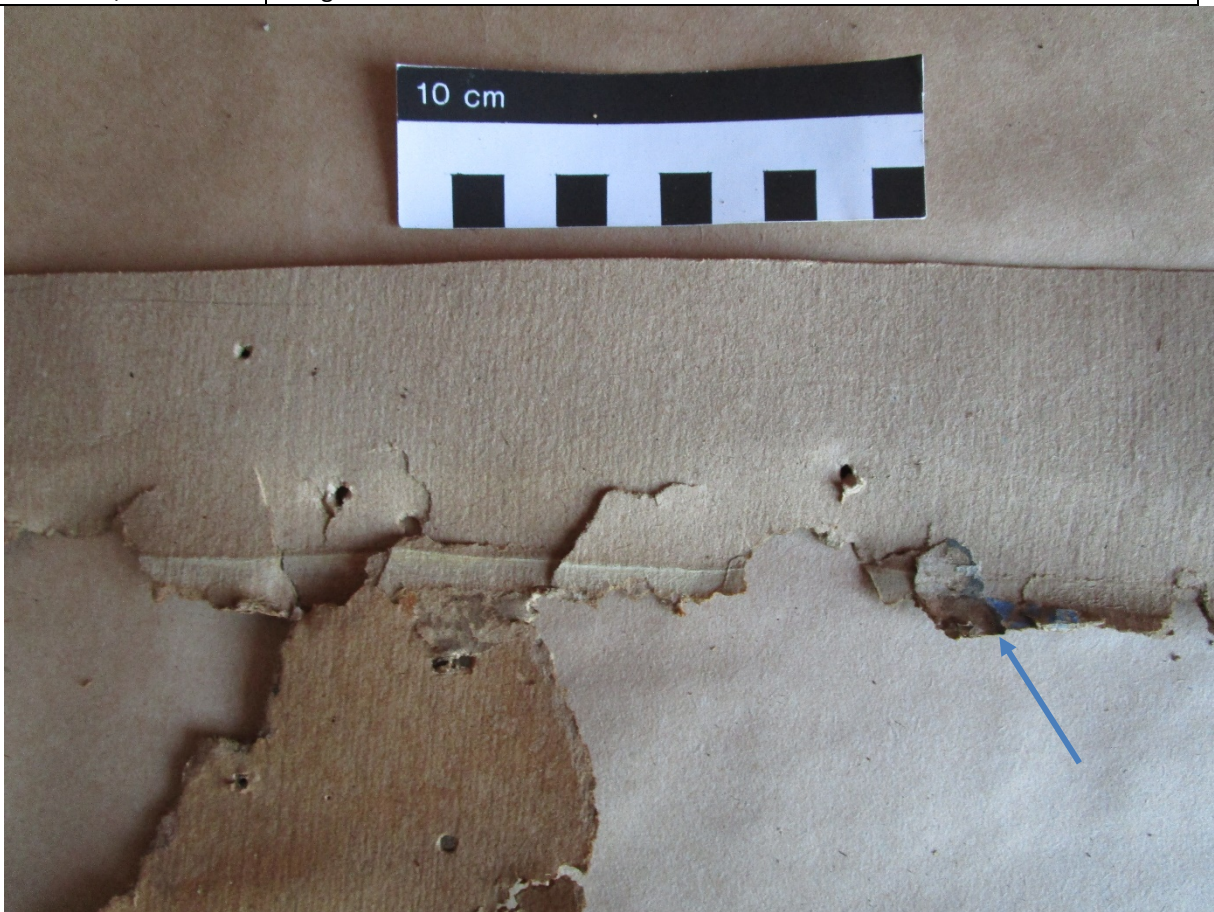
Tapetkronologi.	
Sted	B.f.359. Røros. Sleggveien 8. Nåværende kjøkken. Tidligere kammer.
Lag nr	1
Materiale	Veggpapp
Farge	Gråbeige
Papirtype	Tykk cellulosebasert, syreholdig veggpapp
Trykktype	
Bindemiddel i trykket	
Antall farger i trykket	
Kostnad i samtiden	
Tidsepoke, Kunsthistorisk	
Datering	1865-1885
Produsent/land	Norge

Veggpappen dekket opprinnelig trolig både tak, takbjelker og vegger. **Blå** pil viser fragmenter av det opprinnelige tapetet, lag 2. limt direkte på veggpappen. Foto: J. Brønne. Desember. 2014.

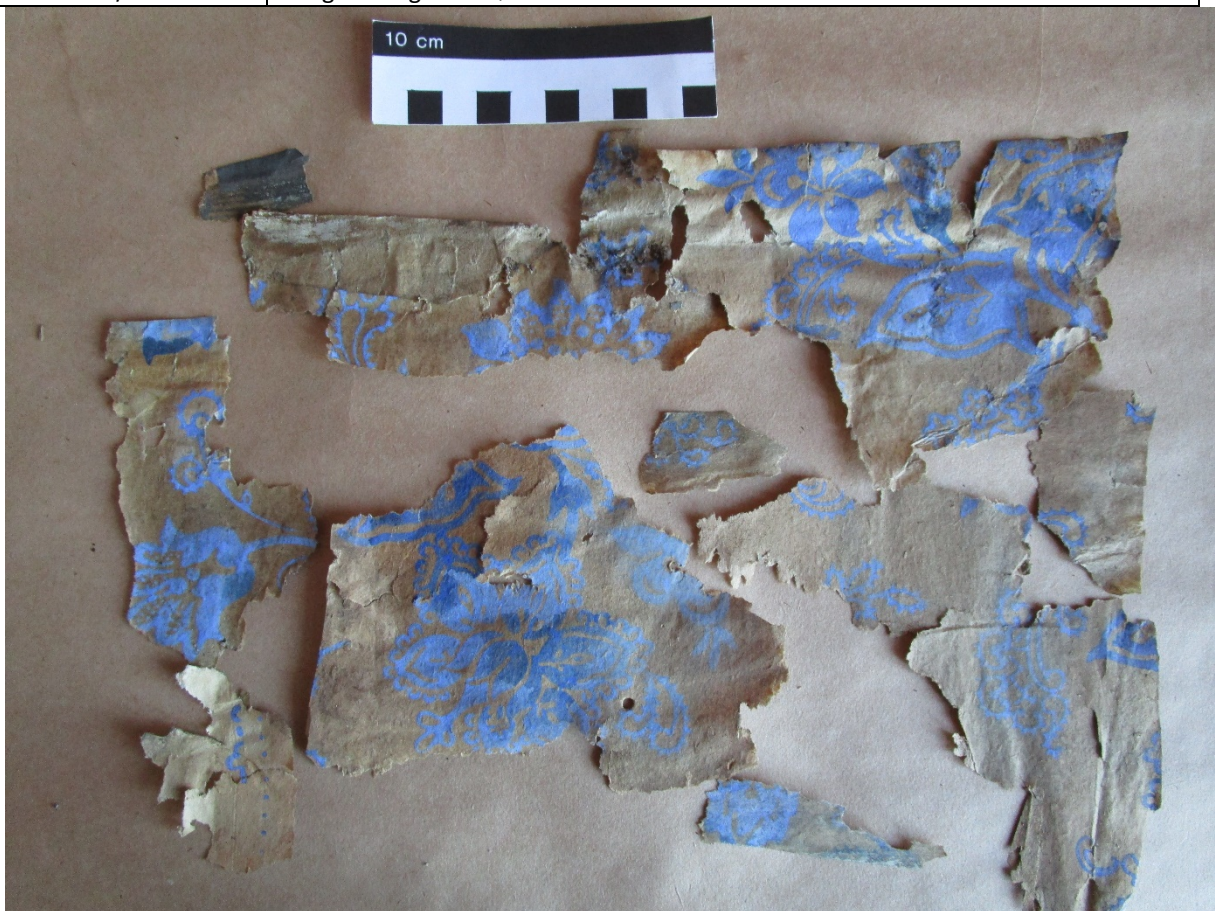
Foto: J. Brønne. Desember. 2014.

<b>Tapetkronologi.</b>	
Sted	B.f.359. Røros. Sleggveien 8. Nåværende kjøkken. Tidligere kammers.
Lag nr	2
Materiale	Papirtapet
Farge	Gråbeige og blå
Papirtype	Meget tynt syreholdig cellulosebasert papir
Trykktype	Maskintrykk
Bindemiddel i trykket	Animalsk lim
Antall farger i trykket	Papirfargen, gråbeige danner bunnfargen, + 1 farge i trykket
Kostnad i samtiden	Meget rimelig
Tidsepoke, Kunsthistorisk	Nyrokoko
Datering	1865-1885
Produsent/land	Norge. Trolig F.H. Frølich i Christiania.

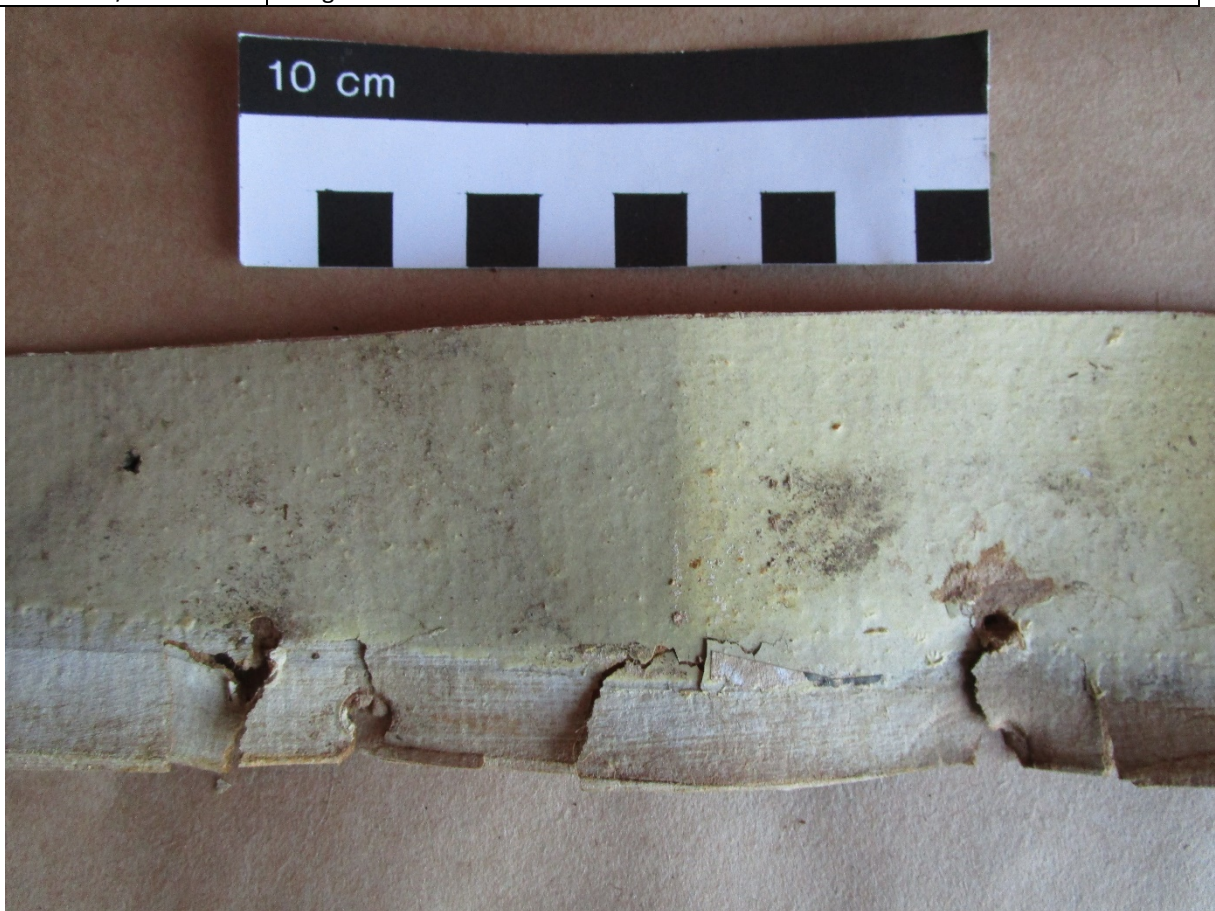
<b>Tapetkronologi.</b>	
Sted	B.f.359. Røros. Sleggveien 8. Nåværende kjøkken. Tidligere kammer.
Lag nr	3
Materiale	Veggpapp
Farge	Gråbeige
Papirtype	Tykk cellulosebasert, syreholdig veggpapp
Trykktype	
Bindemiddel i trykket	
Antall farger i trykket	
Kostnad i samtiden	
Tidsepoke, Kunsthistorisk	
Datering	1880-1895
Produsent/land	Norge

Pappen ble kun satt opp i taket og rundt takbjelkene. Pappen ble grunnet med hvit og deretter malt med blekgul linoljemaling over tapetet. Blyantstreken som markerer hvor overkant av tapetet skulle settes opp er synlig. **Rød** pil. Foto: J. Brønne. Desember. 2014.

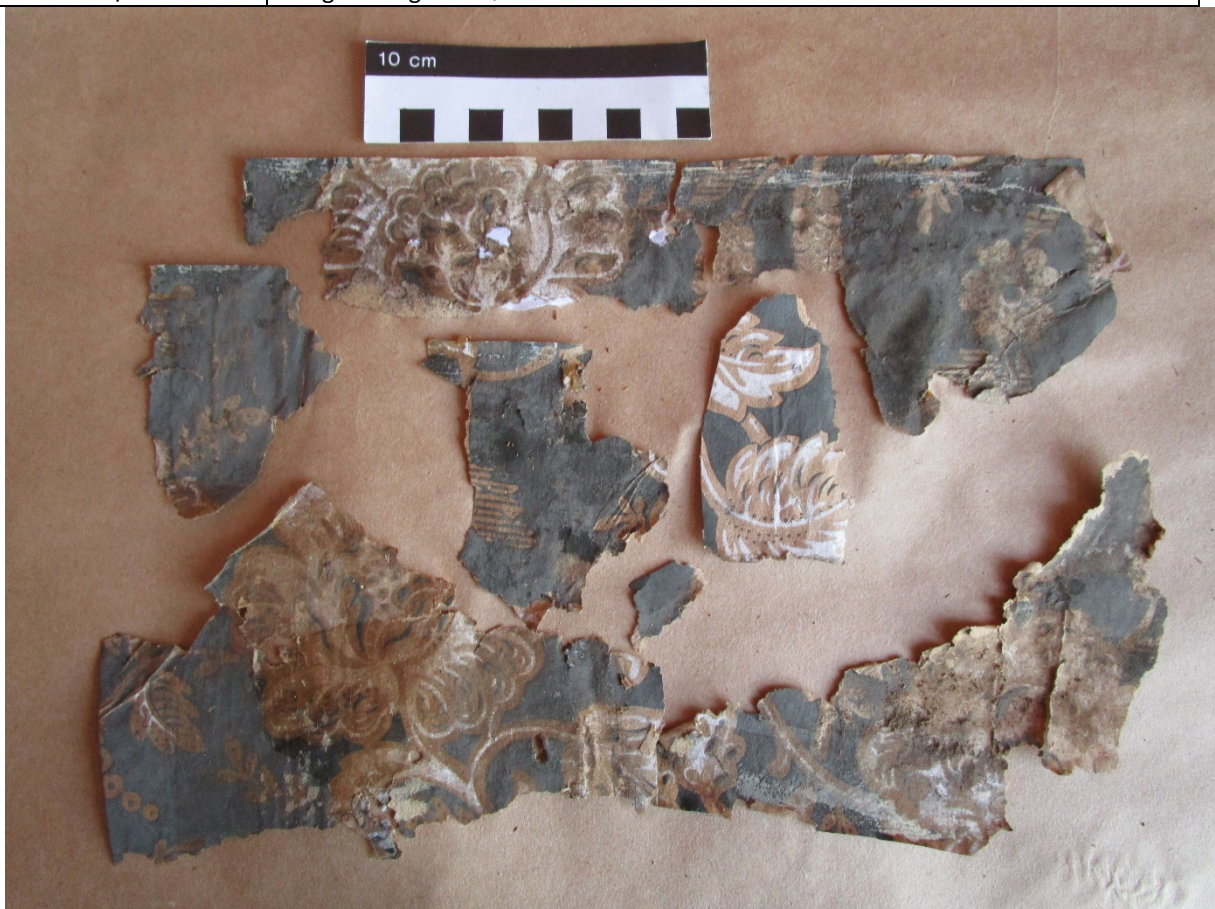
Foto: J. Brønne. Desember. 2014.

<b>Tapetkronologi.</b>	
Sted	B.f.359. Røros. Sleggveien 8. Nåværende kjøkken. Tidligere kammers.
Lag nr	4
Materiale	Papirtapet
Farge	Beige, mørk grå og hvit
Papirtype	Syreholdig cellulosebasert papir
Trykktype	Maskintrykk
Bindemiddel i trykket	Animalsk lim
Antall farger i trykket	Papirfargen, beige danner bunnfargen, + 3 farger i trykket
Kostnad i samtiden	Rimelig
Tidsepoke, Kunsthistorisk	Nybarokk II. Dette og andre varianter over samme tema var meget populære i samtiden
Datering	1880-1895
Produsent/land	Norge. Trolig F.H.Frølich i Christiania

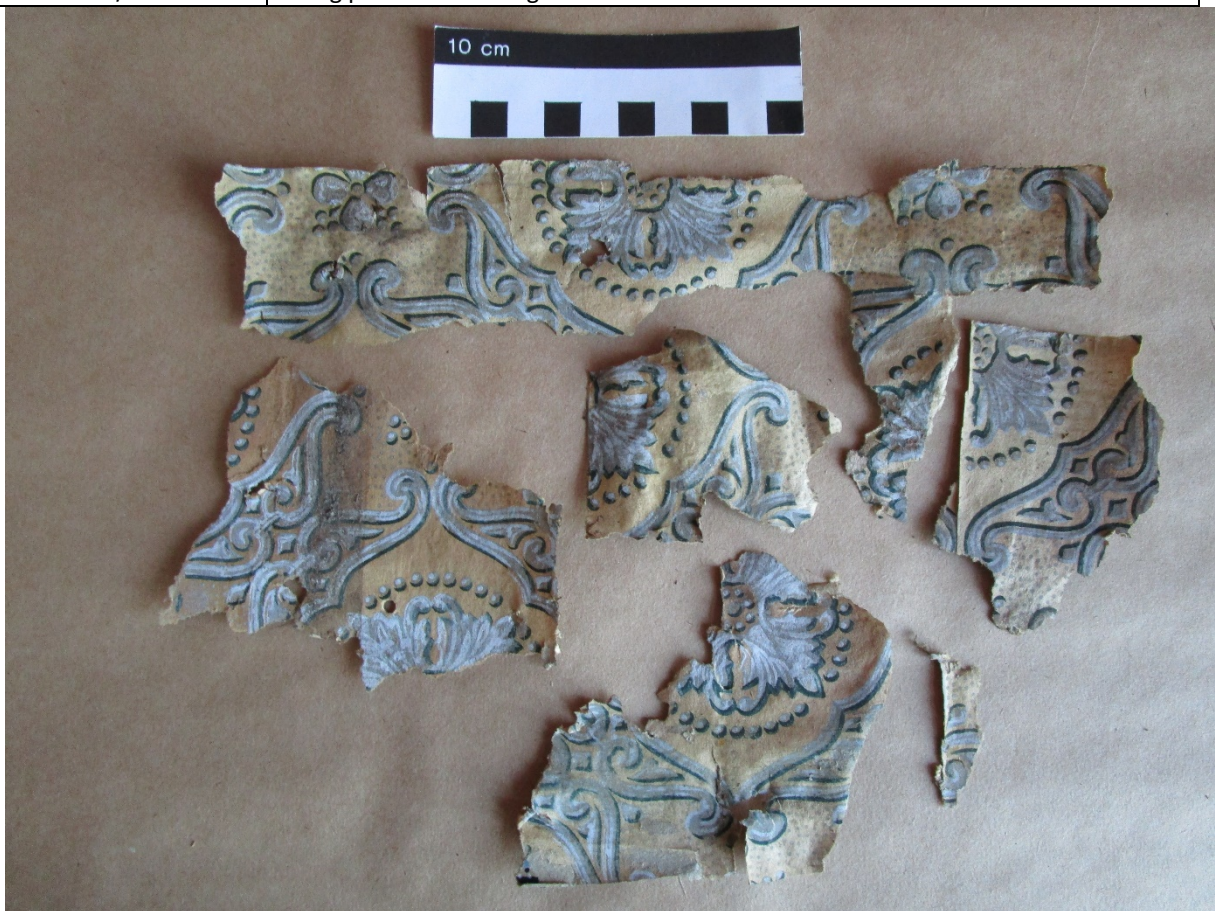
Foto: J. Brønne. Desember. 2014.

<b>Tapetkronologi.</b>	
Sted	B.f.359. Røros. Sleggveien 8. Nåværende kjøkken. Tidligere kammers.
Lag nr	5 A
Materiale	Papirtapet
Farge	Beige, grå og grønn
Papirtype	Syreholdig cellulosebasert papir
Trykktype	Maskintrykk
Bindemiddel i trykket	Animalsk lim
Antall farger i trykket	Papirfargen, beige danner bunnfargen + 3 farger i trykket
Kostnad i samtiden	Rimelig
Tidsepoke, Kunsthistorisk	Biedermeier/Nyrenessanse II/Nygotikk. Undertegnede har ikke tidligere registret mønsteret i Norge.
Datering	1880 - 1900
Produsent/land	Trolig produsert i Sverige

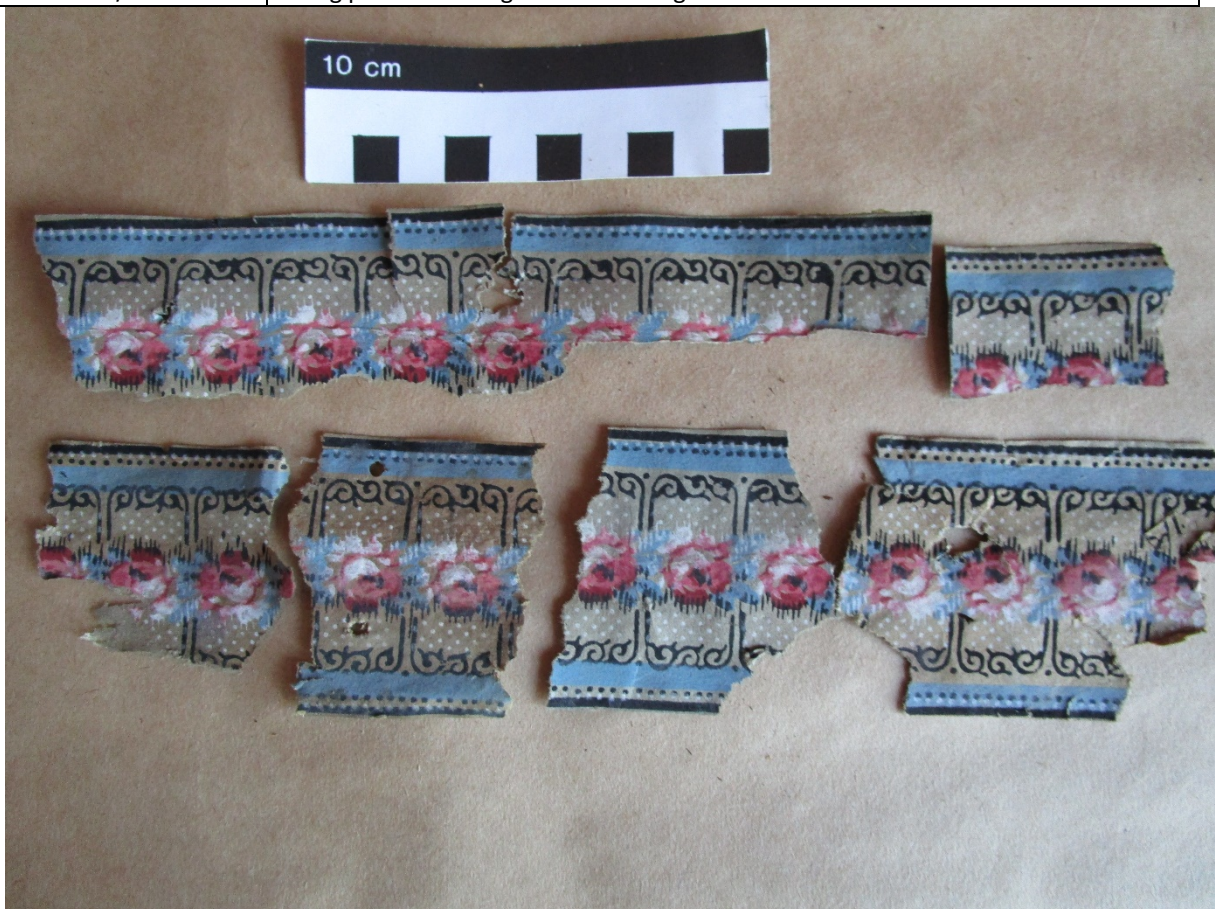
<b>Tapetkronologi.</b>	
Sted	B.f.359. Røros. Sleggveien 8. Nåværende kjøkken. Tidligere kammer.
Lag nr	5 B
Materiale	Papirtapet/Tapetbord
Farge	Beige, rød, hvit, blå og sort.
Papirtype	Syreholdig cellulosebasert papir
Trykktype	Maskintrykk
Bindemiddel i trykket	Animalsk lim
Antall farger i trykket	Papirfargen, beige danner bunnfargen + 4 farger i trykket
Kostnad i samtiden	Middels kostbar
Tidsepoke, Kunsthistorisk	Nyromantikk
Datering	1890-1910
Produsent/land	Trolig produsert i England eller i Norge

Denne tapetborden hører sammen med tapetlag 5 A, og er satt opp samtidig. Det er svært vanlig at det er så store kontraster mellom mønsteret og fargene i tapetet og tapetborden. Foto: J. Brønne. Desember. 2014.

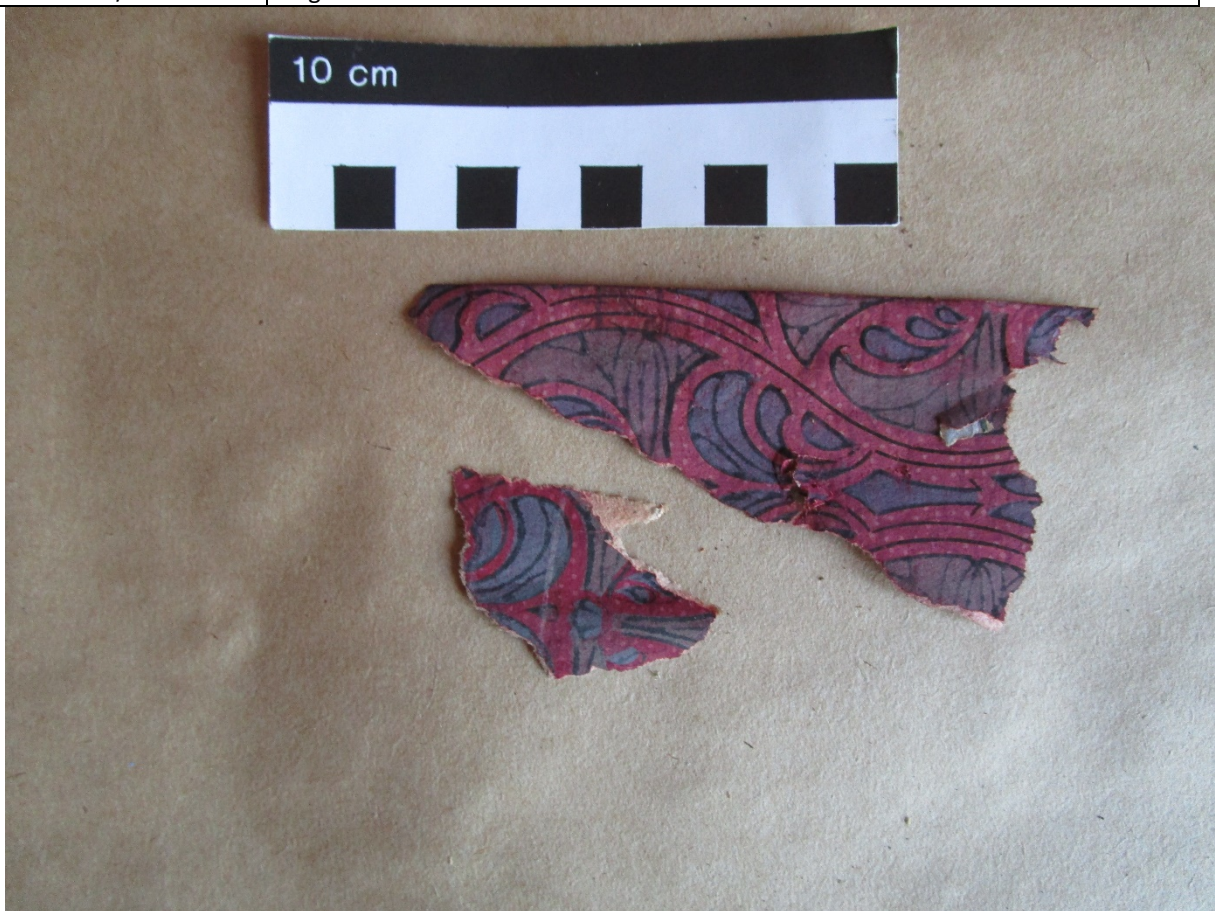
Foto: J. Brønne. Desember. 2014.

<b>Tapetkronologi.</b>	
Sted	B.f.359. Røros. Sleggveien 8. Nåværende kjøkken. Tidligere kammer.
Lag nr	6
Materiale	Papirtapet
Farge	Fiolett, lilla, rød og sort
Papirtype	Syreholdig cellulosebasert papir
Trykktype	Maskintrykk
Bindemiddel i trykket	Animalsk lim
Antall farger i trykket	4 farger i trykket
Kostnad i samtiden	Middels kostbar
Tidsepoke, Kunsthistorisk	Arts and Craft Movement, England. William Morris
Datering	1895-1915
Produsent/land	England

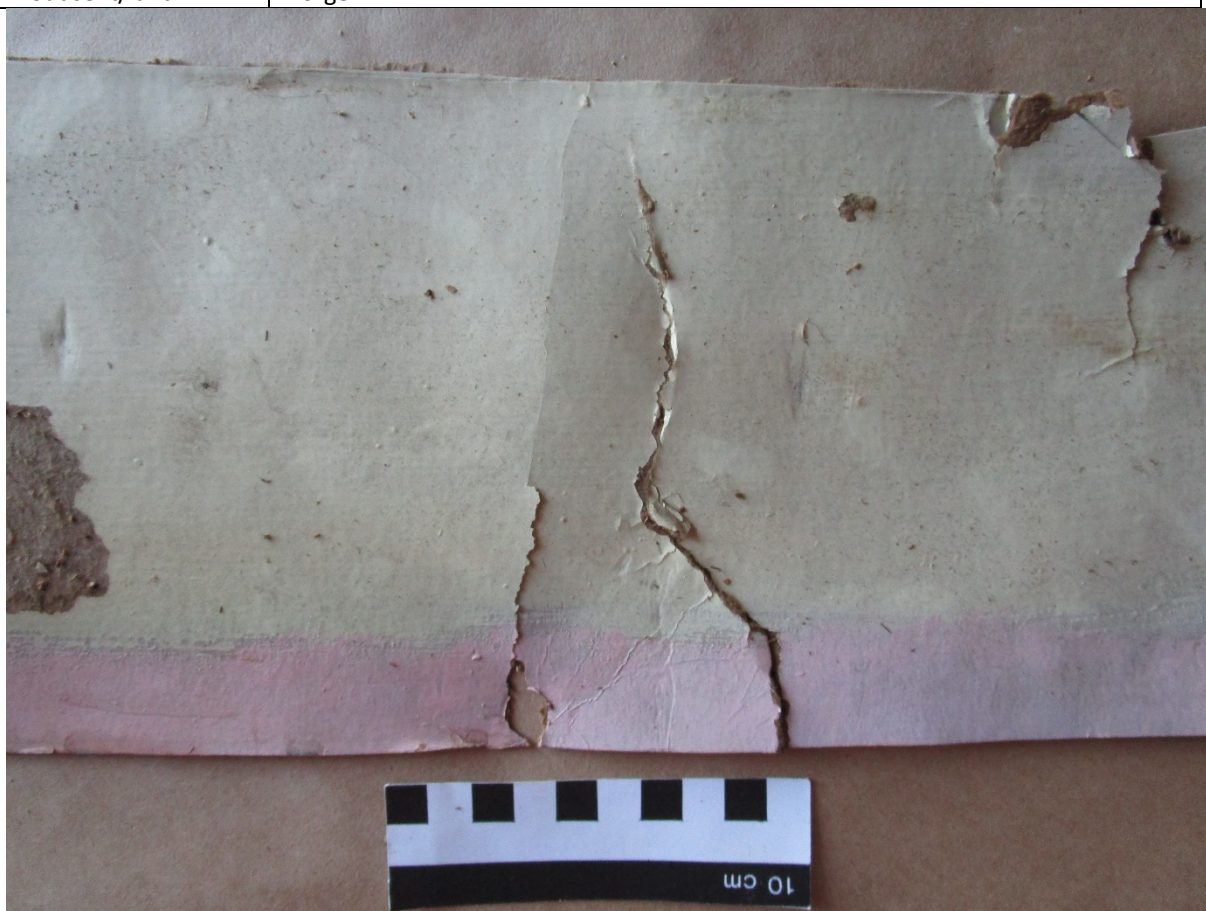
<b>Tapetkronologi.</b>	
Sted	B.f.359. Røros. Sleggveien 8. Nåværende kjøkken. Tidligere kammer.
Lag nr	7
Materiale	Veggpapp
Farge	Gråbeige
Papirtype	Syreholdig, celluloseholdig veggpapp
Trykktype	
Bindemiddel i trykket	
Antall farger i trykket	
Kostnad i samtiden	Rimelig
Tidsepoke, Kunsthistorisk	
Datering	Etter 1910
Produsent/land	Norge

Denne veggappen ble satt opp over tapetlagene på veggen. Det er usikkert om pappen også ble satt opp på bjelker og i taket. Spor av malingsøl viser at veggene ble malt rosa. Denne fargen var populær i to perioder, 1925-1930 og 1952-1960. Den rosa fargen ble mote fra 1952, da ble fargen introdusert sammen med den første lateksmalingen «Spred Satin». Foto: J. Brønne. Desember. 2014.

NIKU vil foreslå, at når rommet er ferdig istandsatt, så monteres noen originalprøver av alle lagene med tapet og veggpapp i kronologisk rekkefølge. Prøvene tekstes med opplysninger og datering. Prøven rammes inn og henges på veggen der prøvene ble funnet. Om ønskelig kan NIKU bidra med montering og teksting.
