MARIAKIRKEN I OSLO MED TILHØRENDE KIRKEGÅRD

Arkivgjennomgang

Tittel Mariakirken i Oslo med tilhørende kirkegård Arkivgjennomgang	Rapporttype/nummer NIKU Oppdragsrapport 28/2016	Publiseringsdato [Publiseringsdato]
	Prosjektnummer 1020465	Oppdragstidspunkt Des.2015-Mars 2016
	Forsidebilde Utsnitt av Gerhard Fischers Situasjonsplan\Sørengen Oslo, mai 1935	
Forfatter(e) Meyer, Regin	Sider 46	Tilgjengelighet Åpen
	Avdeling Arkeologi

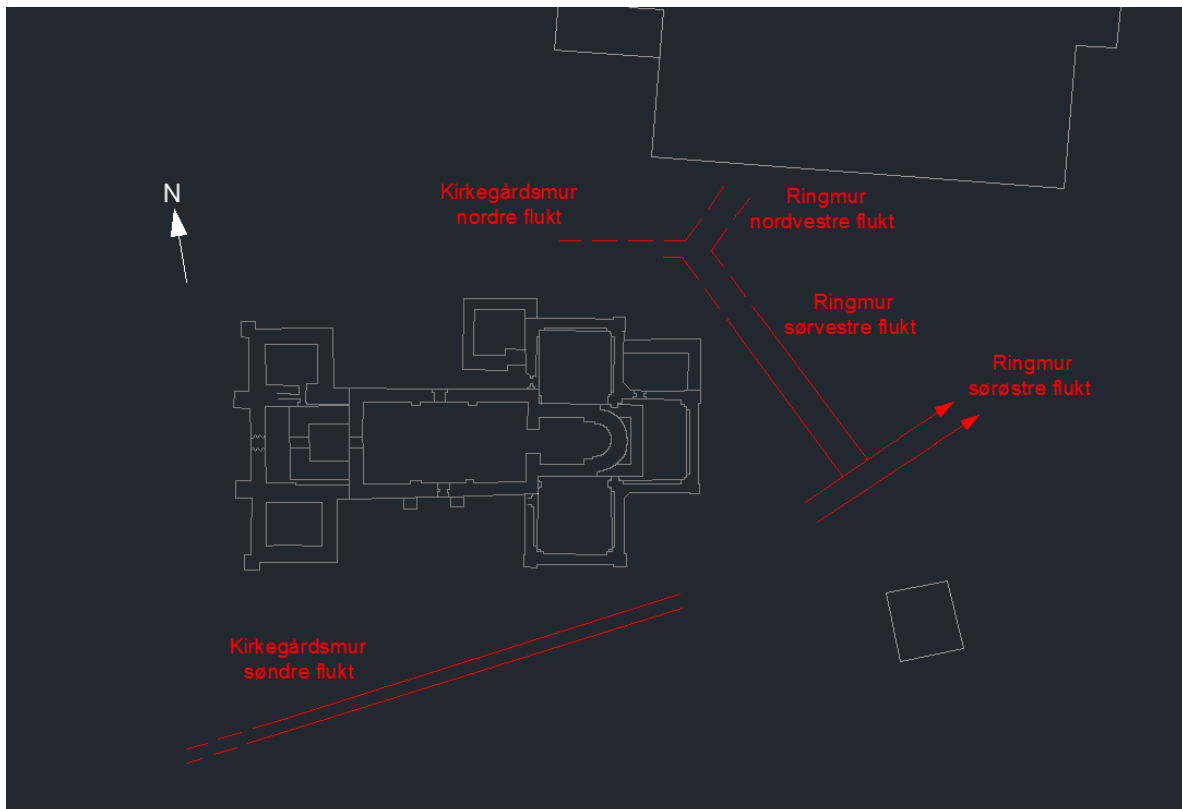
Figur 3 En oversikt over hva som kan sees av kirkegårdsmurer i dag, her tegnet i rødt. I midten står kirkeruinen, mens øverst til høyre er Statsbanens gamle verkstedshall bygget over deler av kongsgårdens ruiner.

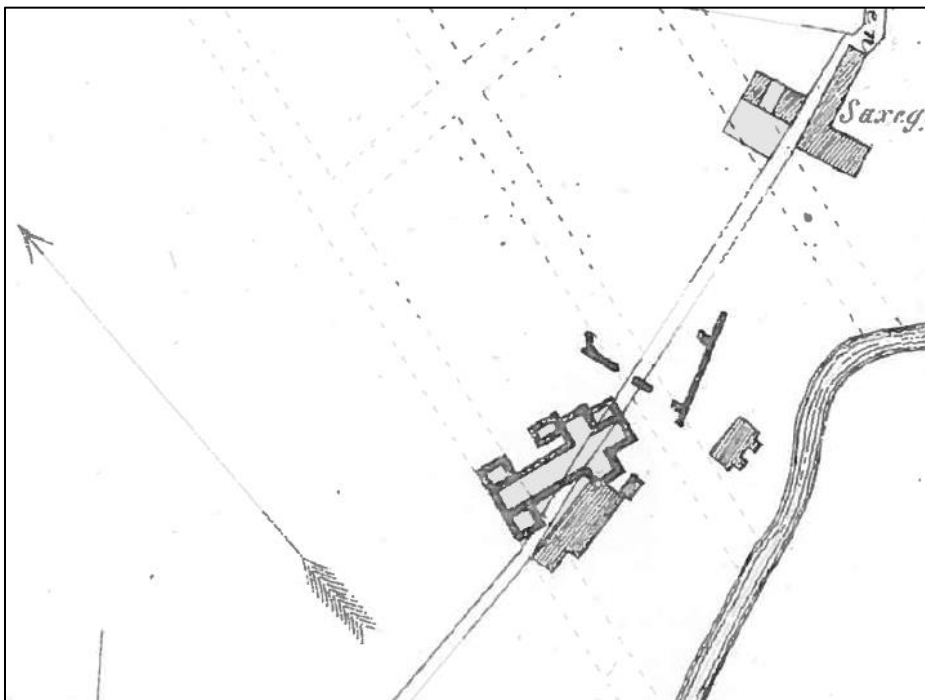
Figur 4 Utsnitt av kart som viser Mariakirken samt murverk øst for denne som ble avdekket i 1868.

kirken, ble det etterpå foretatt en undersøkelse i mindre skala øst for kirkekoret og nord for en kjellerbygning ved «Loelven» (Alnaelven) (se fig.4) . Her ble det funnet murverk som ble fulgt opp ved senere utgravninger på 1900-tallet¹⁰. På kartet er det omtalte murverket gjengitt som en murflukt orientert nordvest-sørøst med to brudd. I vinkel fra denne gikk en mur med retning nordøst-sørvest. Mens disse murene ved senere undersøkelser ble identifisert som levninger etter kongsgården, trodde Nicolaysen at dette måtte stamme fra kannikenes gård. Disse murlevningene hadde større utstrekning men grunnet begrensninger på nødvendige midler måtte undersøkelsen i 1868 avsluttes (ibid:33-34). I ettertid vet vi ut fra et bedre tolkingsgrunnlag at Nicolaysen traff på kongsgårdens nordvestre mur og sørvestre mur som begge inngikk i ringmuren omkring borggården. Den sørvestre muren markerte også ut fra plasseringen kirkegårdens østre avgrensning.

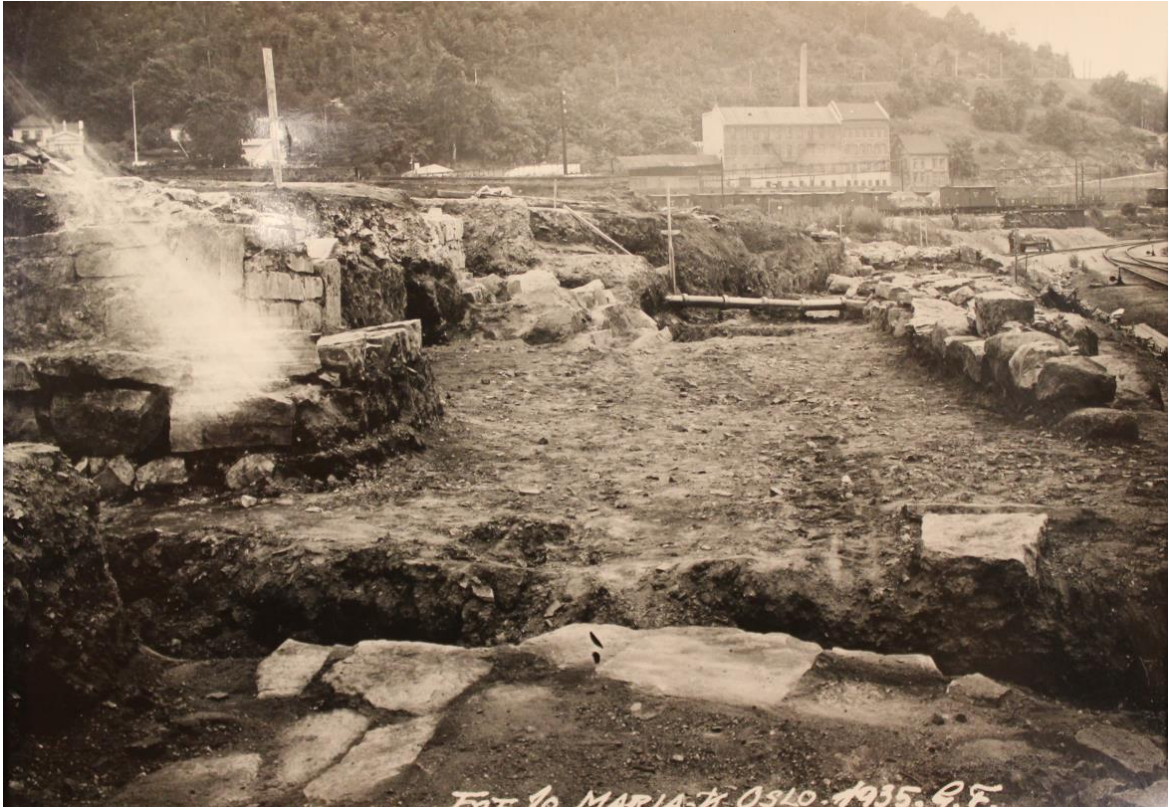
Figur 5 Foto tatt mot sør. Til venstre sees kirkeruinens vestfront og til høyre en levning etter kirkegårdsmuren. Ytterst til høyre går jernbanesporene. I forkant sees en steinlegging samt grøft 3 (Foto 10_Mariak._Oslo.1935.G.F.\Riksantikvarens arkiv).

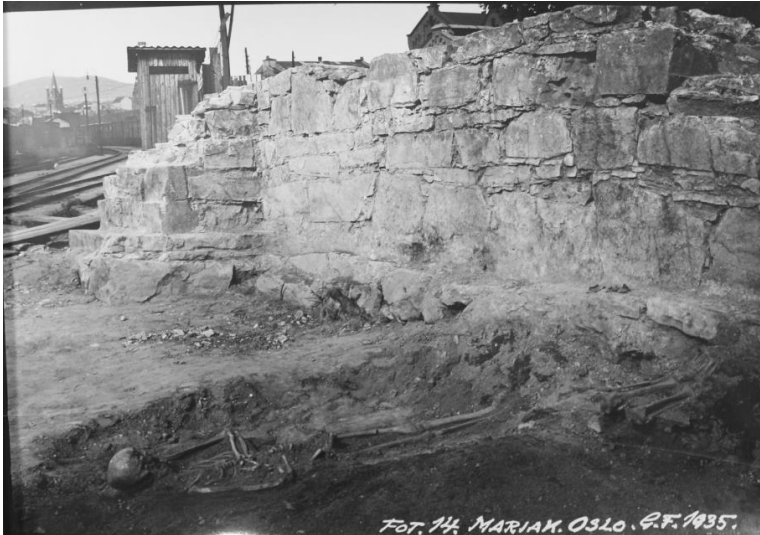
Figur 6 En av gravene like utenfor vestfronten. En annen kuttet grav sees like til høyre for denne og med et nivå trolig kun 20-40cm under murens sokkelfremspring (Foto 14_Mariak._Oslo.1935.G.F.\Riksantikvarens arkiv).

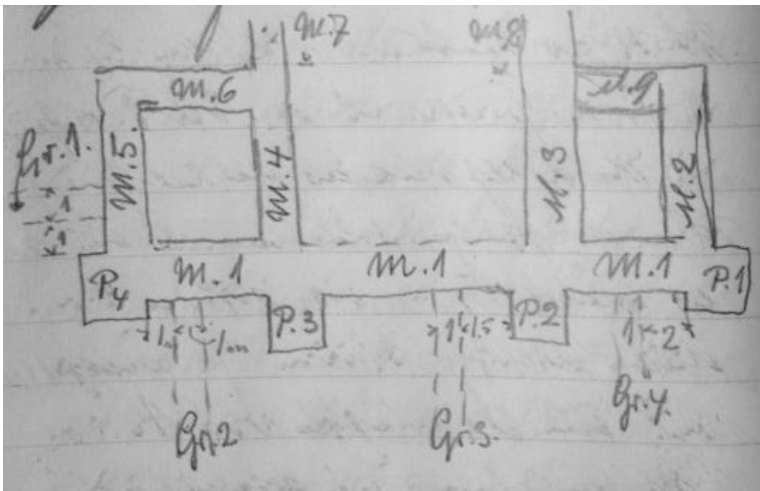
Figur 7 Utsnitt fra Fischers skisse i dagboken av Mariakirkens vestre parti med vesttårn og grøft1 mot nord, samt grøft 2, grøft 3 og grøft 4 mot vest. På vestfronten sees også pilarene P.1-P.4. Skissen er orientert mot øst. (Fischer originaldagbok 120-121, 22 august 1935:90\Riksantikvarens arkiv).

¹⁵ Altså vestfrontens andre pila fra sør, se figur 7.

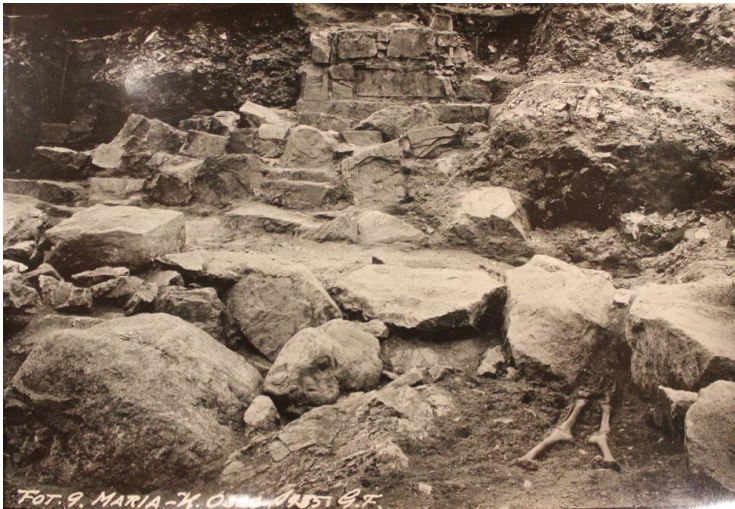
Figur 10 Foto mot øst, av kirkegårdsmuren med skjelettrestrester i forkant. Bak sees fundamentet for sørvestre hjørnepillar (Foto 9_Mariak._Oslo.1935.G.F.\Riksantikvarens arkiv).

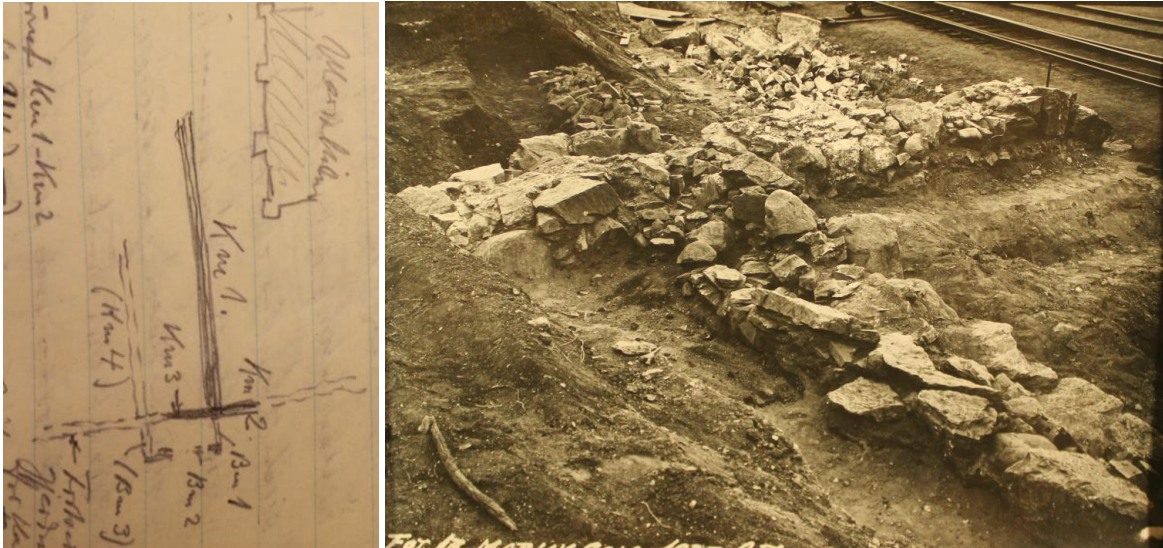
Figur 12 Skisse hentet fra Fischers dagbok hvor man ser hvordan K.m.1 ender i et "murkryss". Derfra fortsetter murrestene K.m.2 mot øst, K.m.3 mot vest og B.m.1 mot sør. Vest for dette mente Fischer at det skal ha vært nok et murkryss noe han baserte på et kart utarbeidet av Statsbanen trolig i 1904.

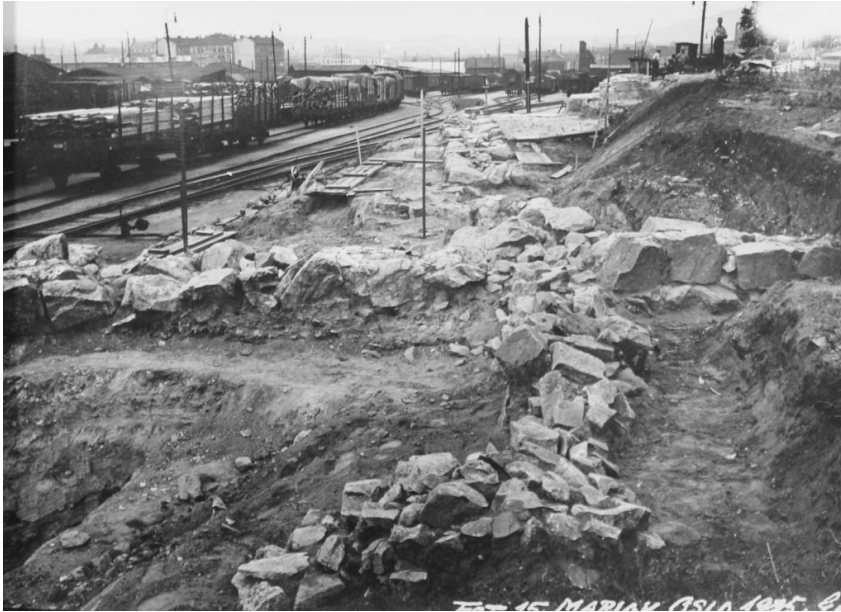
Figur 14 Murkrysset sett mot nord. I front sees B.m.1 og B.m.2, mens på tvers av går K.m.3 til venstre og K.m.2 til høyre. K.m.1 forsetter mot nord øverst i fotoet (Foto 15_Mariak._Oslo.1935.G.F.\Riksantikvarens arkiv).

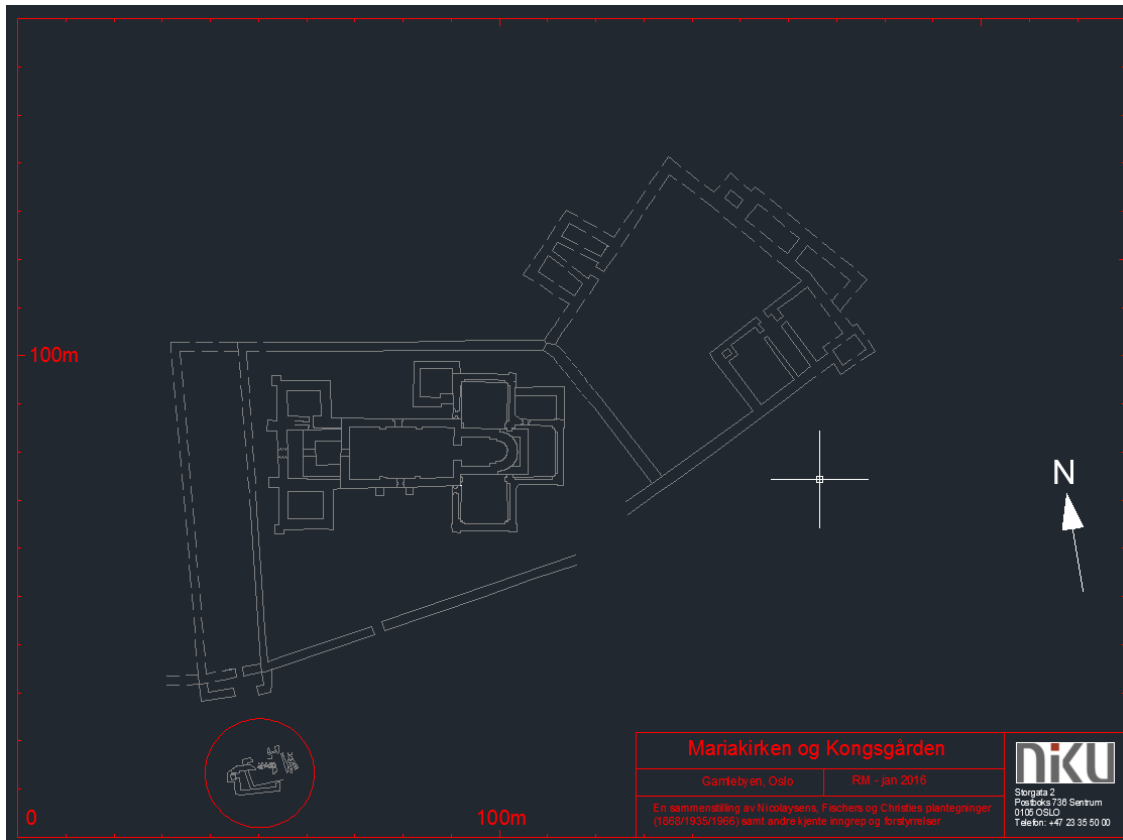
Figur 16 Kjellerlevningene sør for kirkegården markert med rød sirkel.

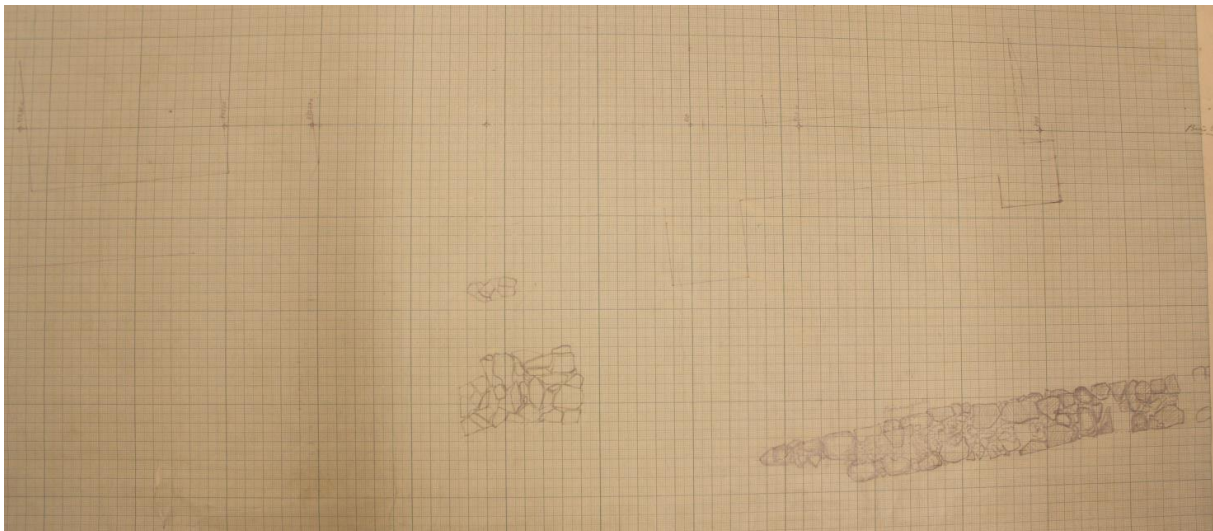
Figur 19 Avfotografert plantegning orientert mot øst, med hellelegning i midten og kirkegårdsmuren til høyre. Kirkeruinens vestfront er også tegnet inn svakt (Tegning L15_Oslo_Kirksgårdsmur vest for Mariakirken\Riksantikvarens arkiv).

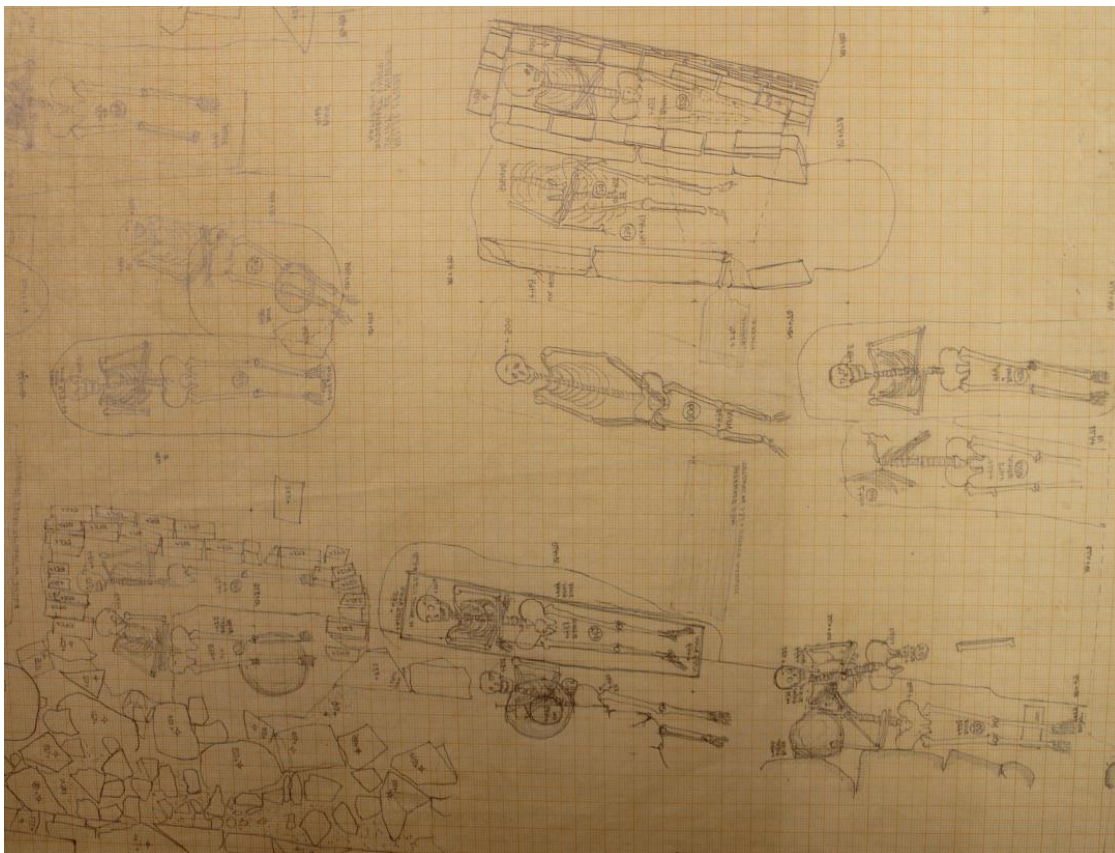
Figur 22 Utsnitt av dokumentasjonstegning fra Christie's utgravning som viser graver inne i kirken (Fra mappe 12-2-2\Riksantikvarens arkiv).

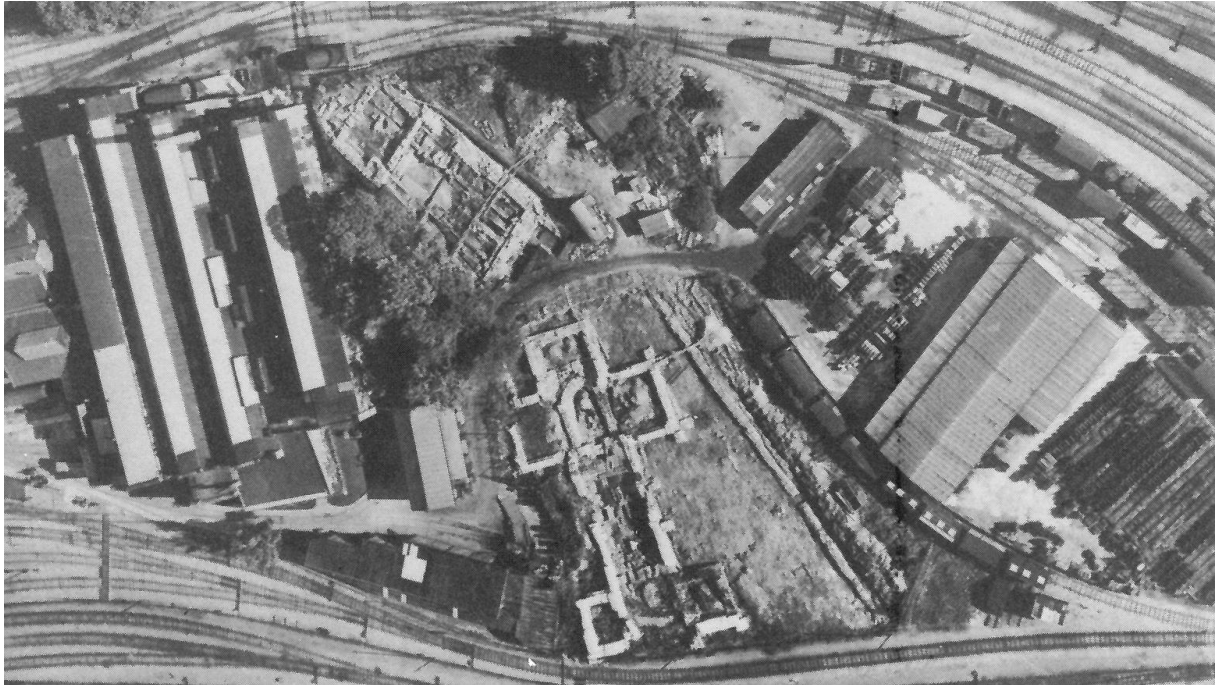
Figur 24 Flyfoto tatt i 1962 og orientert mot øst. Jamfør kirkegårdsmuren og dens søndre åpning med fig.22. ³⁶

At den samme veien også sees på flyfoto over området i 1962³⁵, 1971 samt i 1984 tyder på at det aldri ble undersøkt under dette partiet (se fig.24 og 40). Av flyfotoene og Christie's dagbok fremgår det at veien gikk over søndre kirkegårdsmur i sør samt over de nevnte hjørnene tilhørende tverrskip og sakristi. I dens fortsettelse mot nordvest er det imidlertid uklart om og i hvilken grad den har skjært seg ned i kulturlag og eventuelle rester etter kirkegårdsmuren.

motsetning til kirkeruinen så har man ikke tatt seg bryet med å tegne inn enkeltsteiner i murskallet og fundamentet. Gjengivelsen blir dermed en stor forenkling med standard murtykkelse og retning uten avvik. En omtrent 1,5 meter bred åpning er tegnet inn i kirkegårdsmuren. Denne nevnes ikke i Christies dagbok, men går igjen på flyfoto fra 1962 (fig.23).

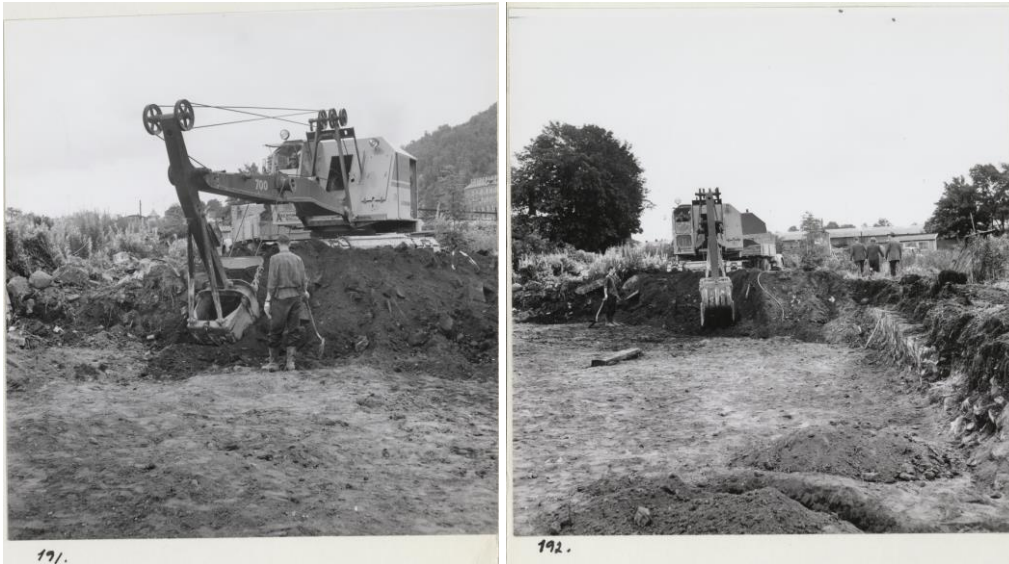
Figur 25 Maskinell graving på kirkegården med arkeologisk overvåkning.

Figur 26 Maskinell graving på kirkegården hvor kirkegårdsmuren kan sees helt til høyre.

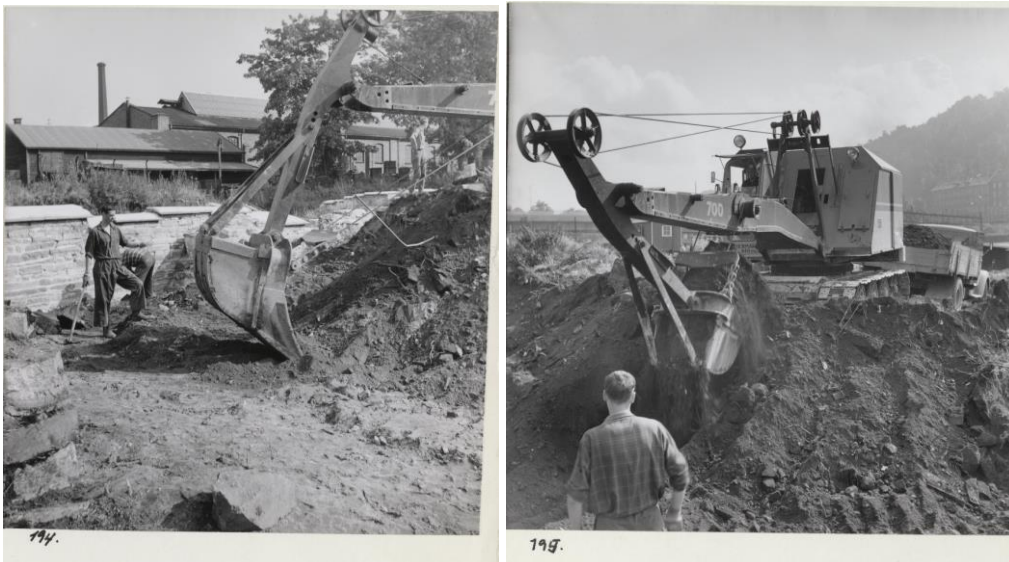
Figur 27 Graving på kirkegården like sør for kirkeskipets sørmur.

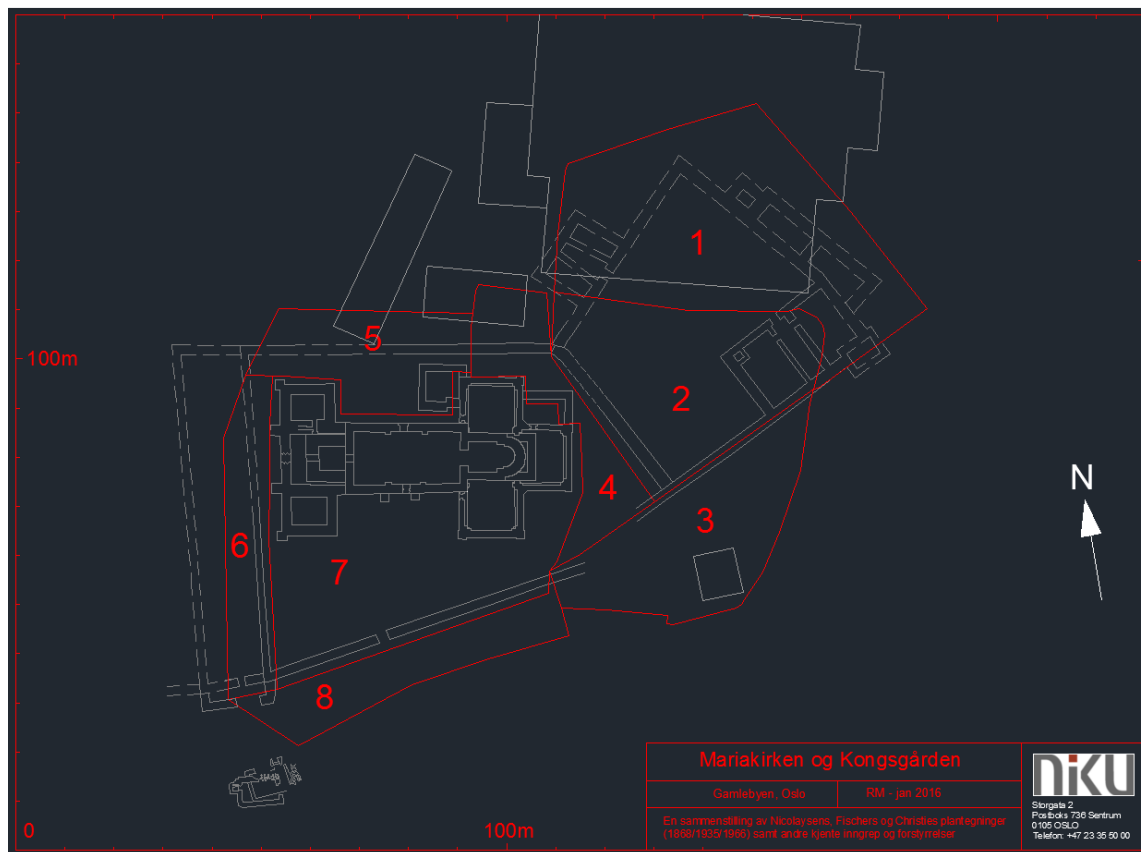
Figur 36 En oversikt over delområdene 1-8 som Schia beskrev.

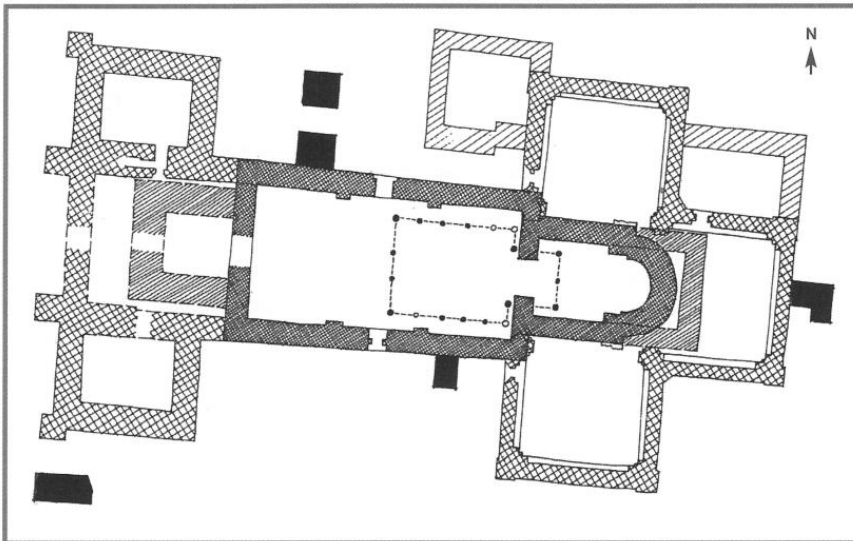
Figur 38 Oversikt over sjaktene som ble gravet i 2001-2003 (Sellevold 2006:143).

I 2001-2003 ble det gravet tre mindre sjakter i kirkegården, henholdsvis sør for skipet, sørvest for søndre tårn og nordøst for nordre tårn. Sjaktene ble plassert i forhold til kjente inngrep i 1961-63 og 1935 men også med tanke på fravær av inngrep. Bakgrunnen var delprosjektet «Konsekvenser av forvaltningens inngrep i middelalderkirkegårder» som inngikk i NIKUs strategiske instituttprogram. Ut fra jordprøver og beinanalyser ønsket man å se på bevaringstilstand og nedbrytningsprosesser i forhold til hvor lenge skjelettleivningene hadde vært i jorden etter kjente inngrep. Hver sjakt var 2-3m² og det ble gravet ned til naturbakken. Totalt ble det funnet 21 graver⁴⁶ med uforstyrrede skjeletter eller uforstyrrede skjelettdeler, samtidig som omrotede knokler ble samlet inn. Det ble også tatt ¹⁴C-dateringer av beinmaterialet hvor den yngste dateringen overraskende nok viste en tidfesting til 1010-1035 e.Kr. Dette måtte altså være en grav som var eldre enn trekirken som man har antatt ble reist omkring år 1050. Når det gjelder analysene så viste disse at det var liten variasjon mellom de ulike prøvefeltene. Hypotesen om at inngrep på denne lokaliteten hadde endret bevaringsforholdene måtte forkastes (Sellevold 2006:141-148,150-151).
