BRYGGEN. FINNEGÅRDEN OG MURTASKEN. FARGEUNDERSØKELSE AV VESTFASADENE

Bf 248 Bergen. Verdenskulturminnet Bryggen

Tittel Bryggen. Finnegården og Murtasken. Fargeundersøkelse av vestfasadene Bf 248 Bergen. Verdenskulturminnet Bryggen	Rapporttype/nummer NIKU Oppdragsrapport 120/2016	Publiseringsdato 01.09.2016
	Prosjektnummer 1020490	Oppdragstidspunkt September 2015
	Forsidebilde Finnegården med murtasken. Vestfasade. NIKU. 2015	
Forfatter(e) Tone M. Olstad & Brit Heggenhougen	Sider 46	Tilgjengelighet Åpen
	Avdeling Konservering

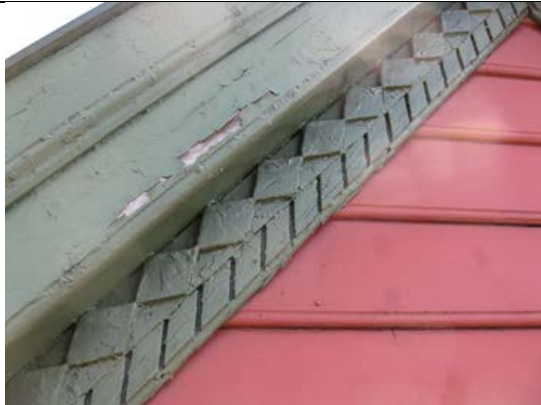
Detalj fra eldre dekor under takutspring

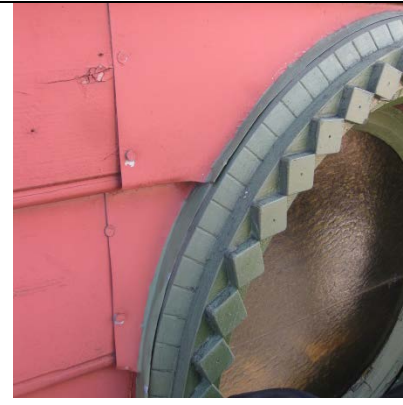
Detalj fra kopigerikt loftsvindu

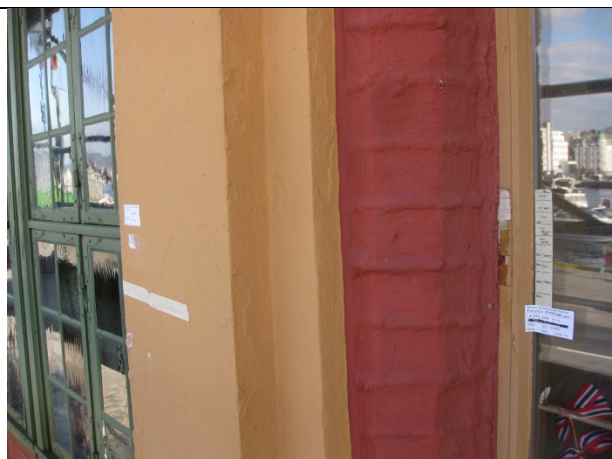
Detalj fra murtasken som viser forskjell i overflaten mellom slemmet og malt tegl og pussede flater. Forskjellen følger fargen.

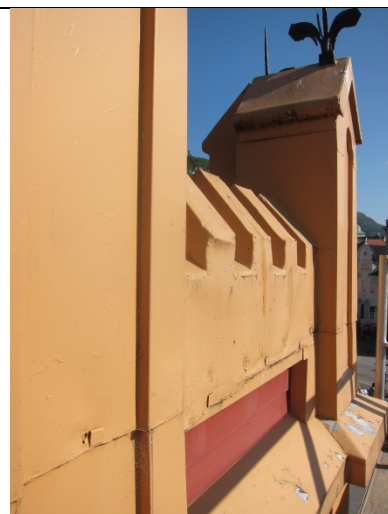
Øvre del av fasaden med metallbeslag

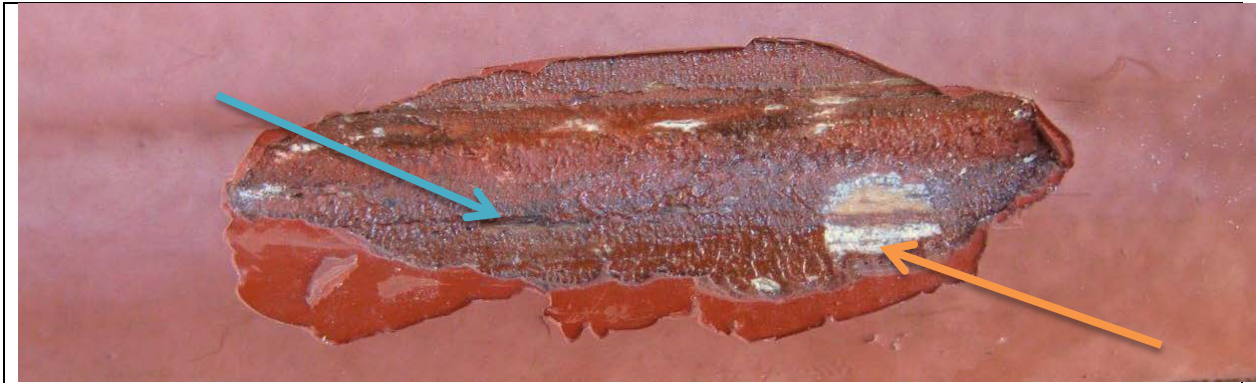
Foto viser en avskrapning gjennom fargelagene i en linoljebære i malingen. Den orange pilen viser de lyse, tidligste fargelagene (nr. 1 og 2 i tabellen over). Den blå pilen viser det første, røde oljerike laget (nr. 3 i tabellen over).

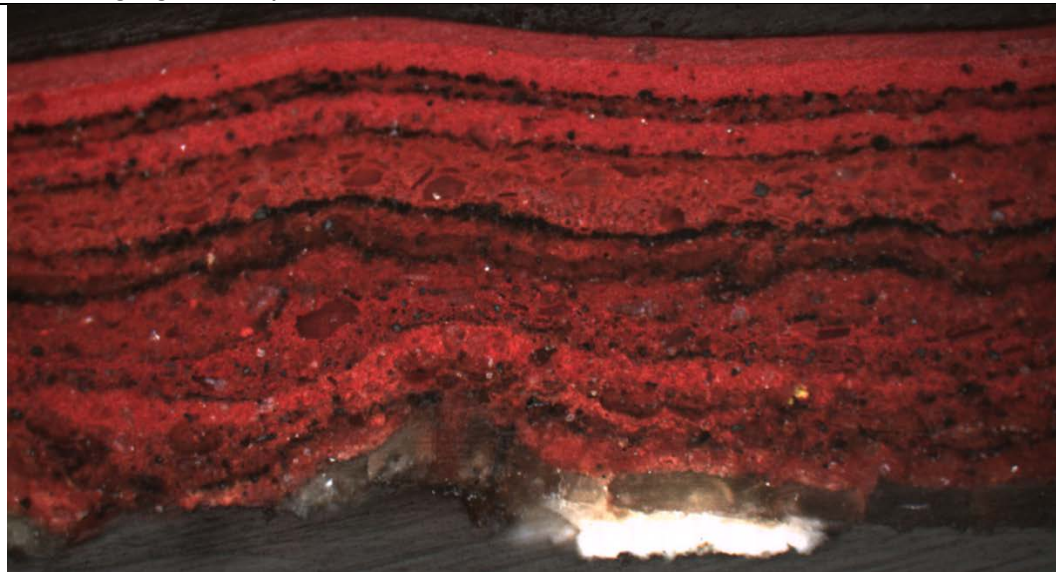
Tverrsnitt tatt ut ved avdekkingsprøven ovenfor. Rester av to lyse lag nederst i prøven er overeksponert i dette fotoet.

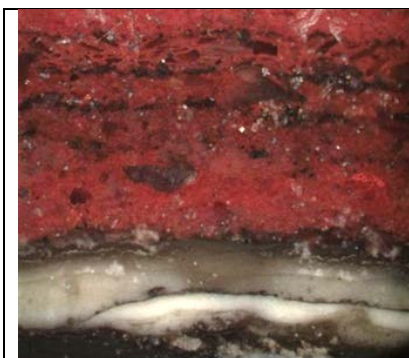
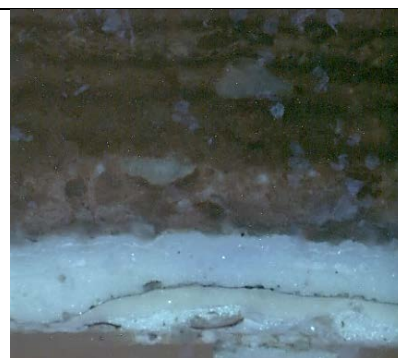
Tverrsnitt av materialprøve fra det eldste panelet, panelet i 1. etg på vestfasaden i pålys og UV.

Kun de eldste lagene sees. Prøvene er vurdert til å ha cirka 4 hvite lag nærmest treverket, og viser at fasaden med dette panelet ble oppmalt hvit i alle fall to ganger før den ble rød.

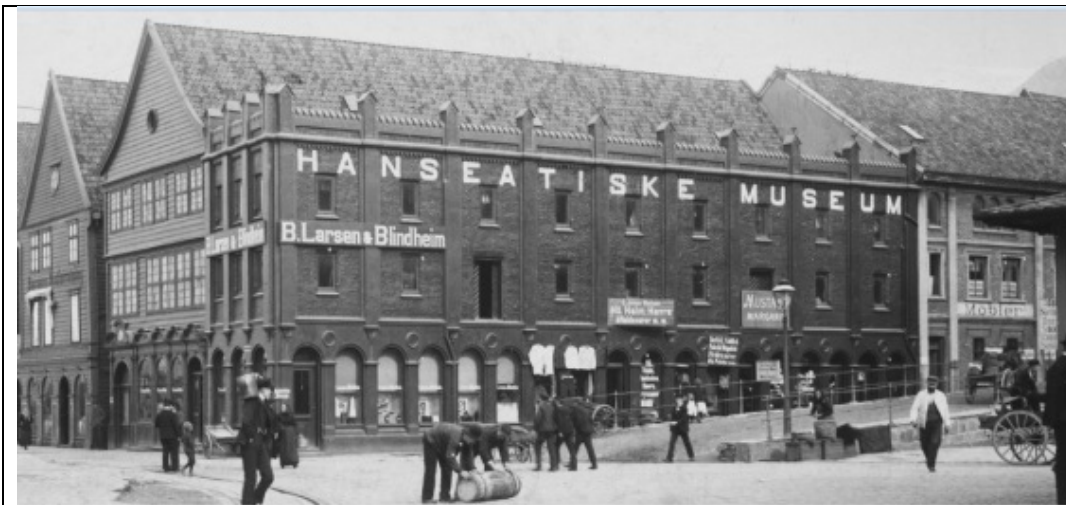
Bildet viser den nyoppførte murtasken og Finnegårdens fasade mot vest i 1880. Om fotografiet tolkes riktig er fasaden ikke lenger hvitmalt. Foto O. Borgen Ubb-bs-ok-11946

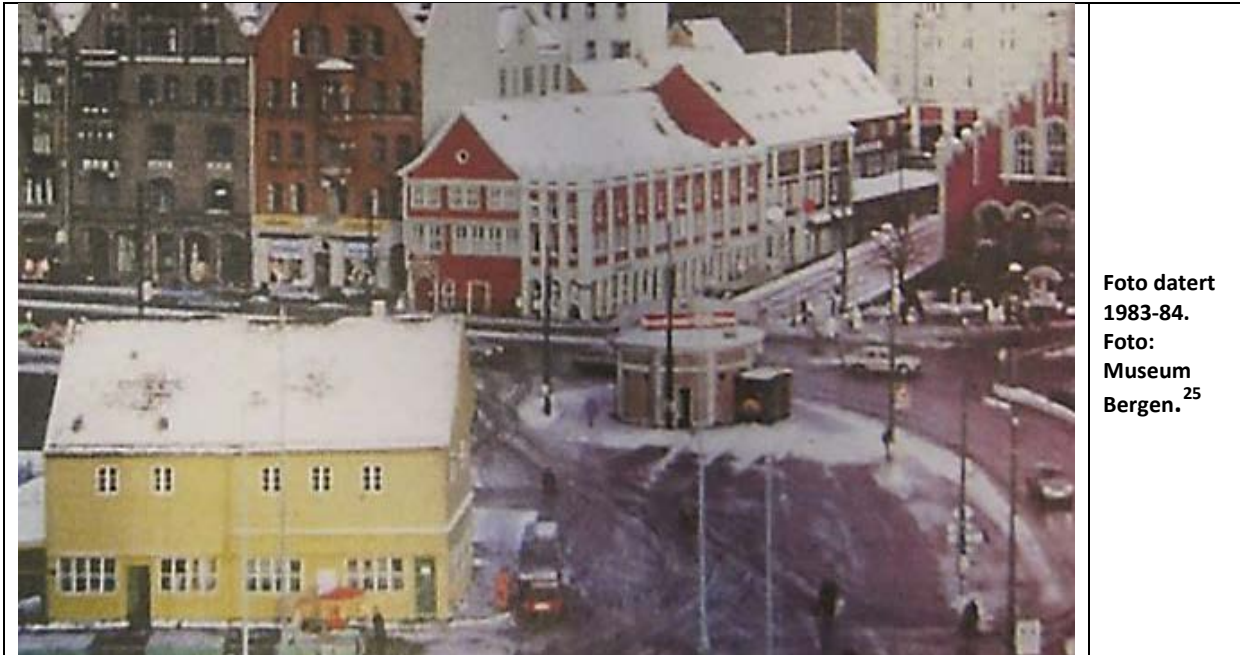
En blek grønn farge som er funnet ved undersøkelsen brukt til detaljer på fasaden er dokumentert på foto datert 1983-84. Vi vet ikke hvilken rød veggfarge som har stått sammen med den bleke grønne fargen.

Foto datert
1983-84.
Foto:
Museum
Bergen.²⁵

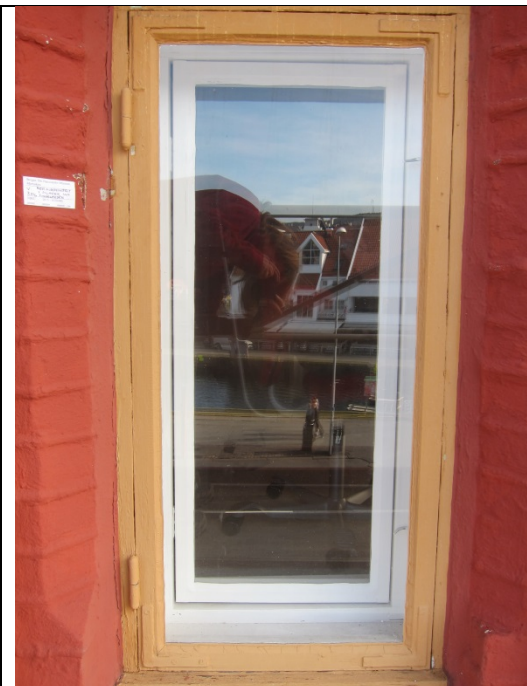
Vindu i Murtasken, 3.etasje. Trolig fra 1950-årene

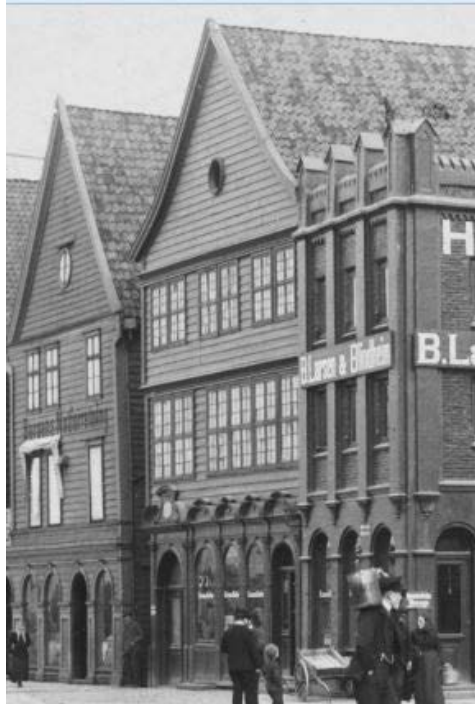
<p>Det kan se ut som om taket er hevet i perioden mellom foto fra 1866 og dette fotoet. Kan det ha skjedd i forbindelse med bygging av murtasken?</p> <p>O.Borgen Ubb-bs-ok-11946 (Detalj)</p>

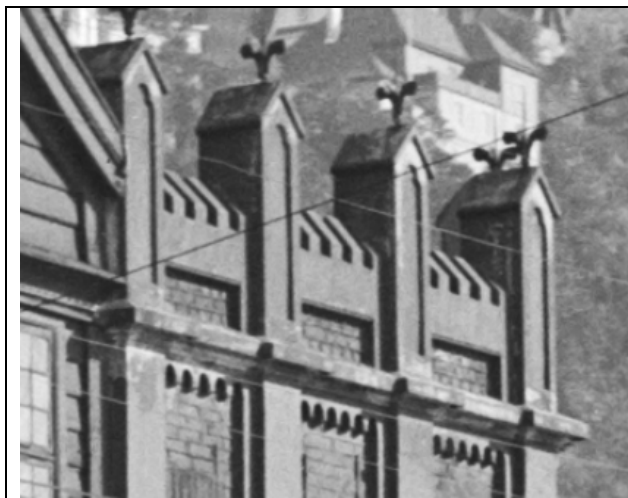
Fotoet viser at det ikke er blikk-beslag på bekroningen.

Fargeundersøkelsene tyder også på at blikkeslaget er sekundært.

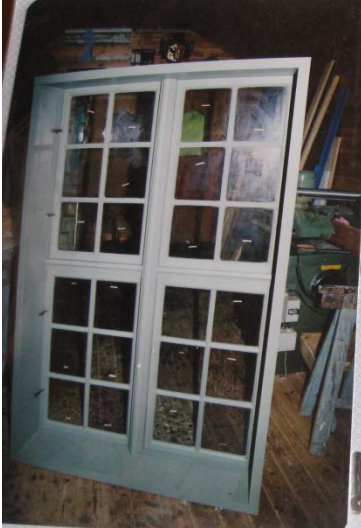
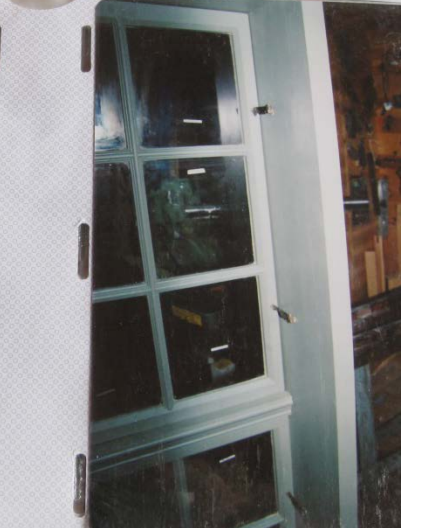
<p>Vinduer fra 2. etasje i vestfasaden etter reparasjon og før gjeninnsetting.</p>

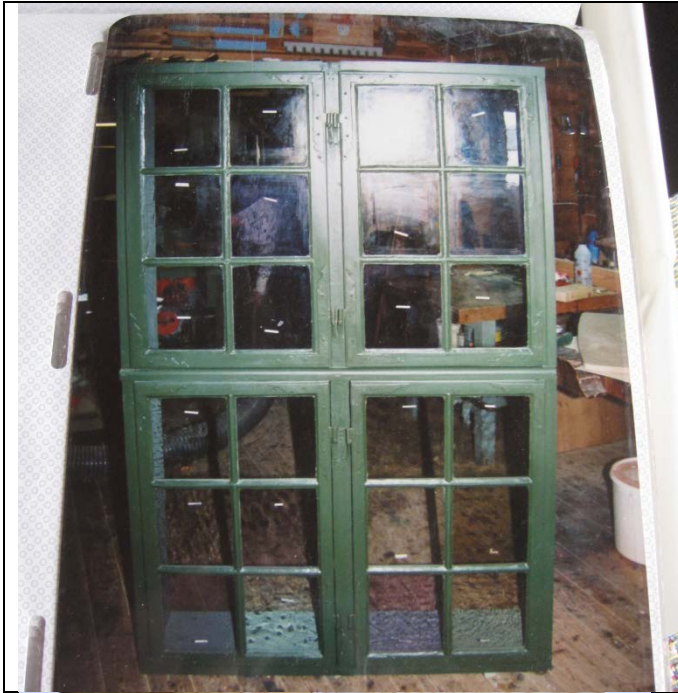
Vindu mot nord, 2.etasje i vestfasaden etter reparasjon og før gjeninnsetting.

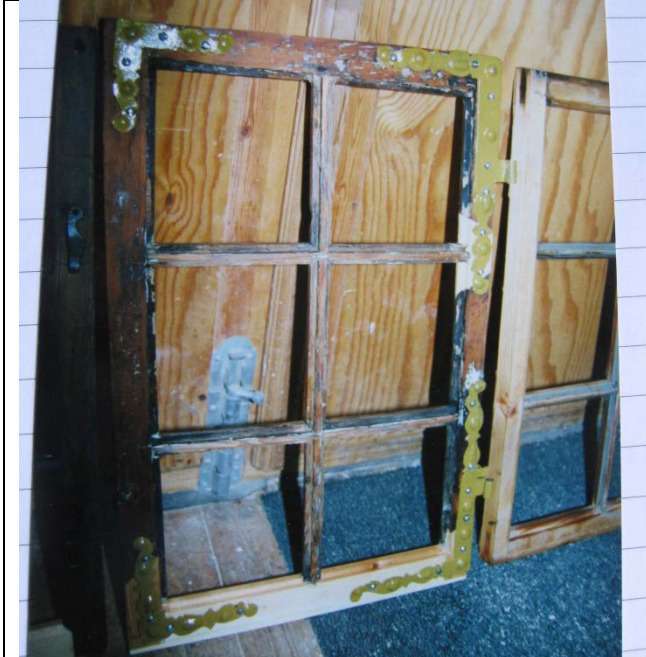
Vinduer fra vestfasadens 3.etasje under arbeid. All maling er fjernet.

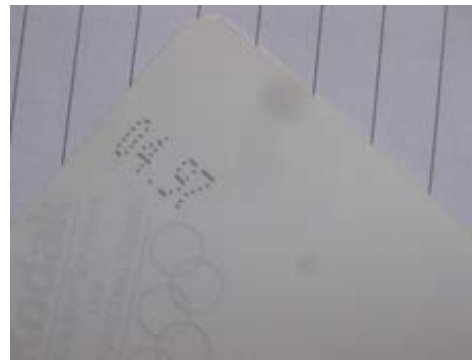
Datering på baksiden av foto: 04.97 (1997)

<p>Beslag er renset og satt tilbake</p>
 	<p>Vinduer fra 3.etasje</p>

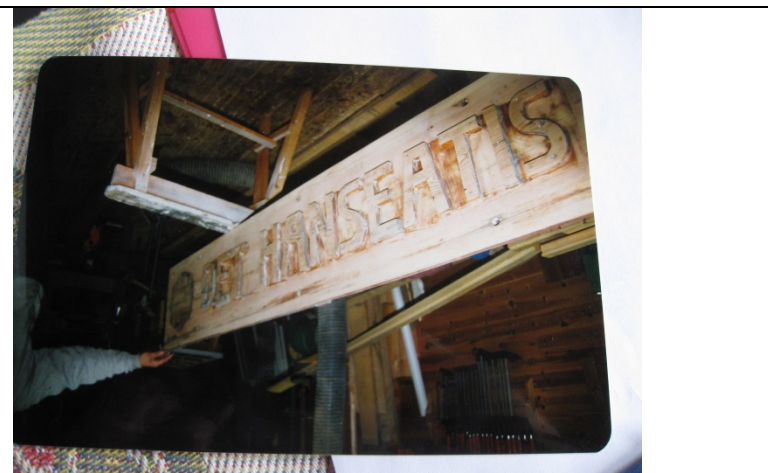
<p>Skilt på nordfasaden. All maling er fjernet.</p>
---	---

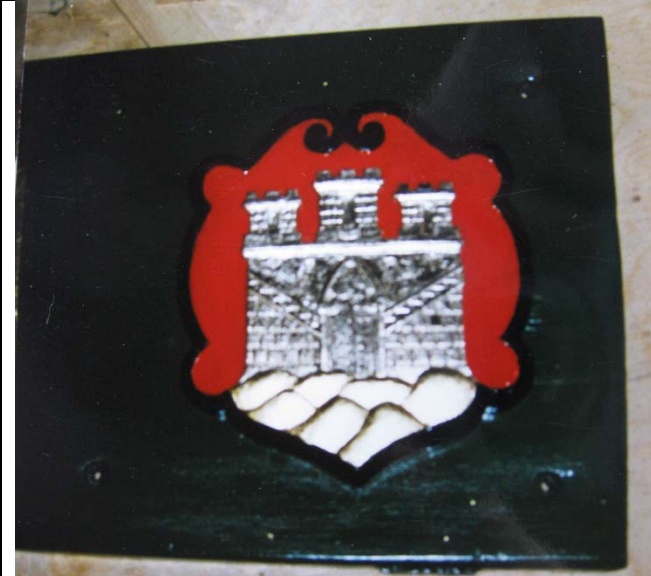
Våpen på skilt på nordfasaden etter oppmaling. Dette er nåværende maling
