# METODER FOR OVERVÅKING AV EFFEKT OG KONSEKVENSN AV KLIMABELASTNINGER PÅ BYGNINGER

Forprosjekt

Tittel METODER FOR OVERVÅKING AV EFFEKT OG KONSEKVENSN AV KLIMABELASTNINGER PÅ BYGNINGER Forprosjekt	Rapporttype/nummer NIKU Oppdragsrapport 197/2016	Publiseringsdato 30.11.2016
	Prosjektnummer 1020923	Oppdragstidspunkt 01.09.16
	Forsidebilde Gol stavkirke, Norsk folkemuseum	
Forfatter(e) Tone M Olstad, Annika Haugen, Johan Mattsson, Mari S Austigard, Lone R Gobakken, Chiara Bertolin, Gustaf Leijonhufvud, Tor Broström	Sider 37	Tilgjengelighet Åpen
	Avdeling Bygning

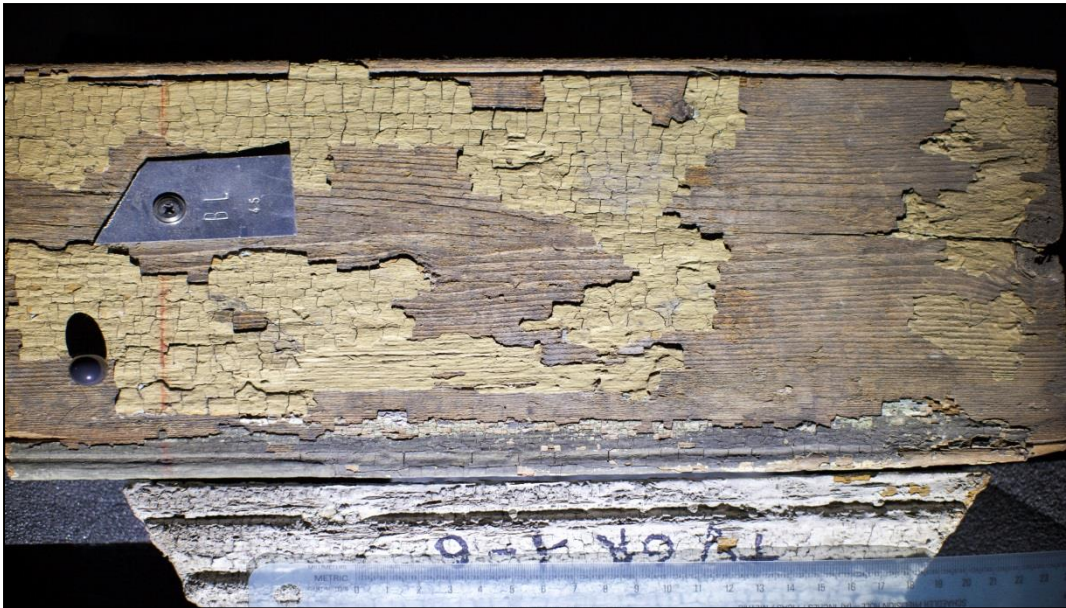
Bilde 3. Et eksempel på lys-setting. Sort kule til venstre registrerer lyset. Foto: Edwin Verweij, NIKU

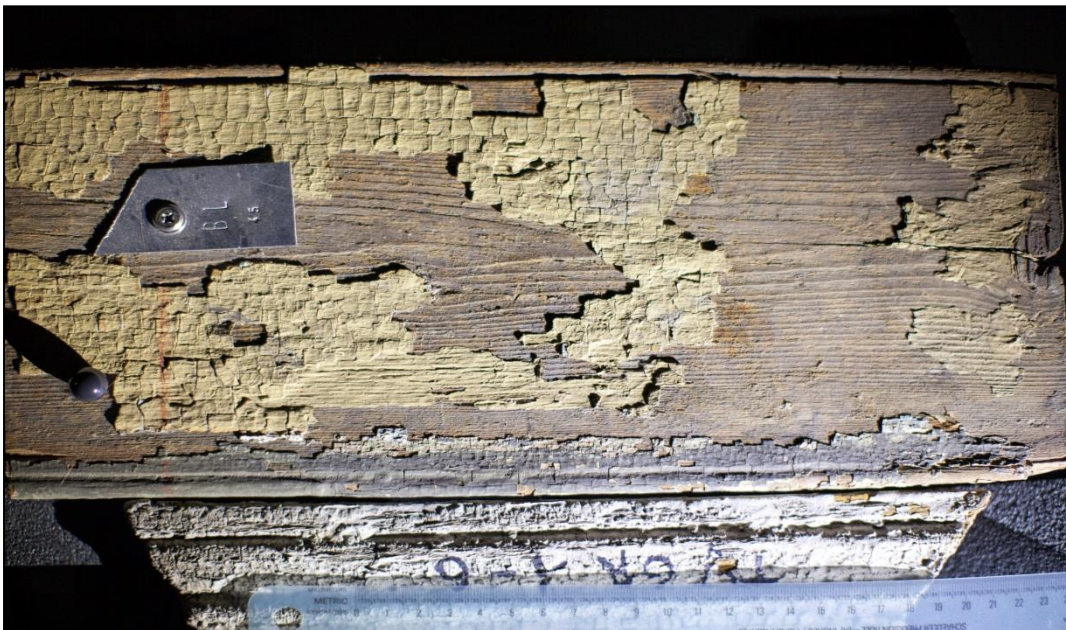
Bilde 4. Annen lys-setting. Foto: Edwin Verweij, NIKU
