Statusrapport 2020

Riksantikvarens ruinprosjekt

Ruinprosjektet er et av Riksantikvarens ti bevaringsprogrammer der målet er å sette i stand et utvalg kulturminner innen utgangen av 2020. For Ruinprosjektet er målet bevaring, tilrettelegging for publikum, skjøtsel og pleie av områdene rundt ruinene samt overvåking, kompetanseutvikling og langsiktig vedlikehold. De 12–15 største anleggene vil bli prioritert, samt ruiner som engasjerer lokalmiljøet sterkt.
(St.meld. nr. 16 (2004-2005), side 28.)

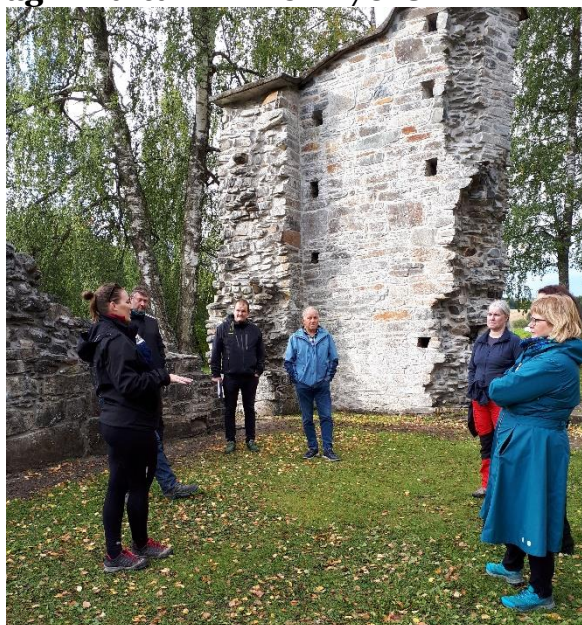
Munkeby klosterruin er ferdig konservert. Markering og fagseminar er planlagt i løpet av høsten 2021.

Arbeidet startet opp i 2006. Det har vært krevende oppgaver og store ressurser er satt inn på å bevare mest mulig av opprinnelig murverk, ta vare på viktige løsninger fra konserveringshistorien og å sikre ruinen mot fremtidig forfall.

Ferdigbefaring høsten 2020.

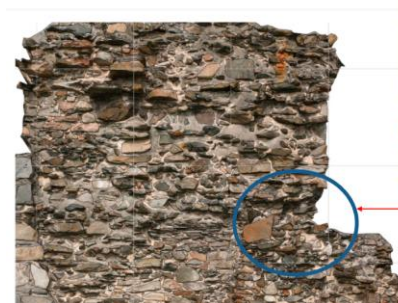
Tiltak1 : Sørvegg

Skadekartlegging fra Forsvarsbyggs rapport. Det er satt opp byggegjerde omkring rasområdet.

Kritisk punkt markert

Arbeidene på Tautra i 2020 ble preget av utrasingen i NV hjørne i 2019. Forsvarsbygg har levert tilstandsrapport med forslag til tiltak og området omkring er godt sikret. Konservering av NV fløy fortsetter. Arbeidet er utført av Bakken & Magnussen AS.

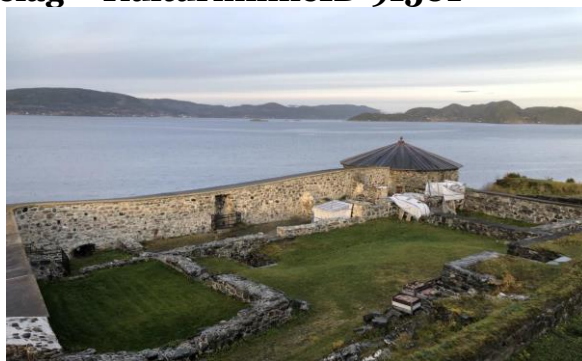
Pågående konserveringsarbeider i NØ, sett fra Bonden.

Årets arbeider innebar reparasjon av murverk i ringmur ved nedgang til hvelvkjellere 007/008 og konservering av murverk i rom 111 og 114, 111, 110 og 109. I tillegg er det utført forberedende arbeid for tilbakeføring av demontert tegl i nisjer og åpninger. Samtlige murkjerner er nå rensset, gysset, murt og spekket.

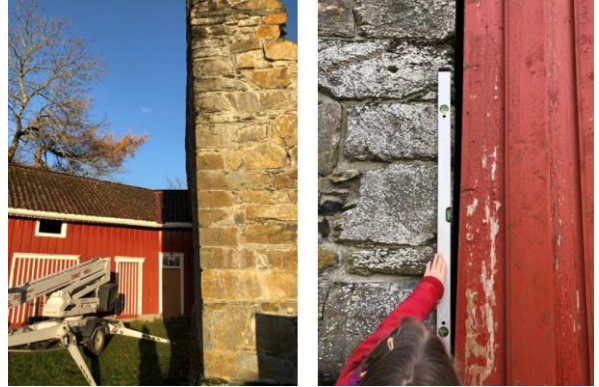
Fra undersøkelse av setninger i vestmuren.

Vestveggen på Rein klosterruin har en synlig deformasjon i vestre deler mot nord. Dette er bemerket over en lengre tid da dette er synlig.

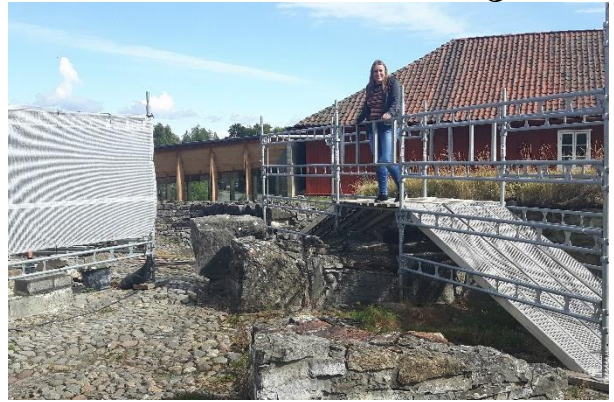
Arbeidene på Bispeborgen tiltrekker seg besøkendes oppmerksomhet. Bildet viser konservator/murer Anne Kathrine Bakstad på publikumsplattformen.

Fortsatt konservering i Tårnet. Arbeidet er omfattende og har krevd involvering av et mangfold av kompetanse; murere, snekkere, tømrere, stillasbyggere mfl. Eksisterende murverk er sikret med fuging og påmuring av skift for å sikre avrenning. Det er også brent og lesket kalk og det er satt opp ny utstilling i sørfløyen.

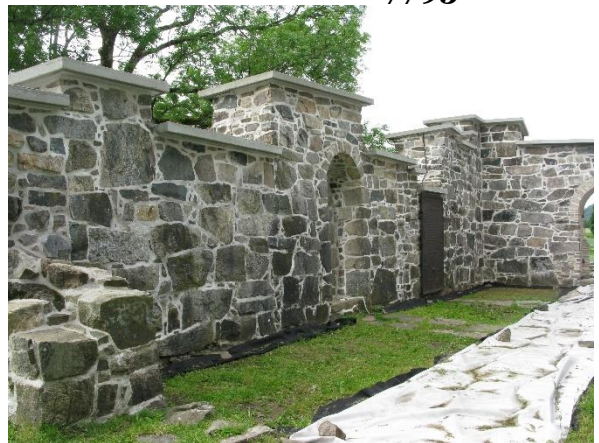
Holla kirkeruin innvendig, sett fra NV. Det pågår arkeologiske undersøkelser ifbm. grusgang inntil murverk.

Arbeidene på Holla kirkeruin har pågått siden 2009 og ble ferdigstilt i 2020. Dette vil markeres så snart forholdene tillater det, mulig høst 2021. Ruinen er nå gjennomkonservert og det er bl.a. satt opp ny vestportal.

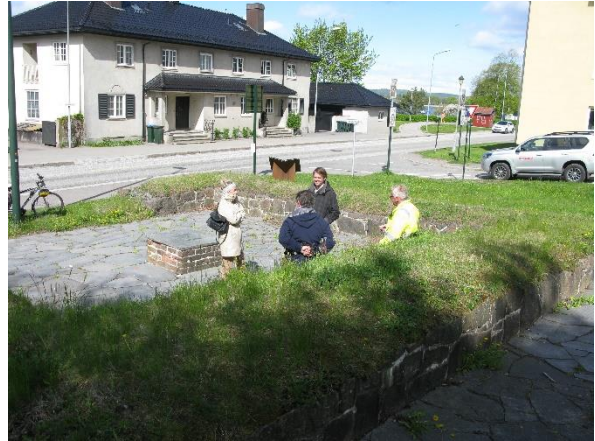
Befaring på Kongsgården mai 2020.

Det er gjort avsluttende arbeider på Mikaelsskirken samt foretatt en mindre reparasjon på sydkastellet (Ringmuren). Det er gjennomført skjøtselsbefaring med kommunen på Slottsfjellet og Kongsgården – et meget verdifullt tiltak med tanke på videre skjøtsel av området. Konserveringsarbeidet er utført av Murmester Dag Arne Nilsen AS.

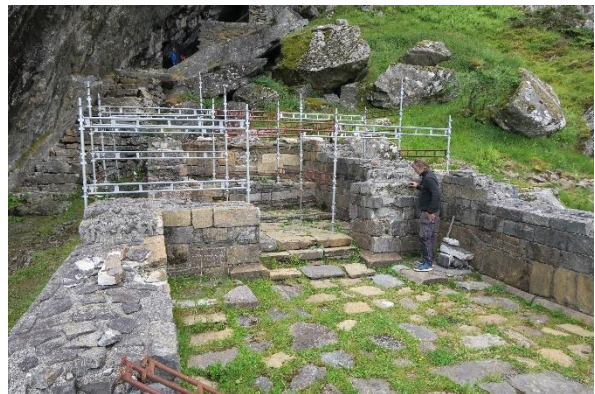
Stillas er satt opp for arbeidene på Sunnivakirken.

Etter mange år med konserveringsarbeider i klosterfirkanten var turen endelig kommet til Sunnivakirken. De nylig påbegynte arbeidene har avslørt langt mer originalt materiale enn antatt. Alle tiltak baseres på grundige undersøkelser og avveininger. Det er også avdekket behov for ytterligere tiltak på tårnet. MOV fortsetter.

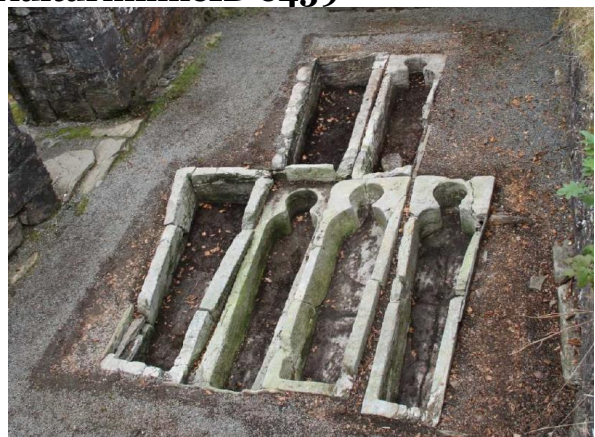
Gravene i Nordre kapell fotografert i 2011 før nåværende vernebygg ble satt opp.

Arbeidet med konservering og reparasjoner av betongdekkene samt tilstøtende murverk fortsatte. Det er avdekket akselererende skader på gravene i nordre kapell, og det diskuteres hvilke tiltak som kan være best egnet.

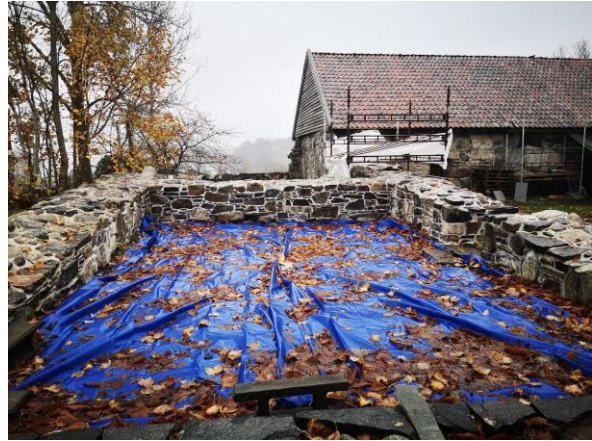
V2: Murarbeidene er ferdig og gulvet tildekket i påvente av ny hellelegging.

Murarbeider i NV-fløyen og rommet sør for portrommet, fortsatt oppgradering av Nordfløyen og forberedende arbeider ifbm. gressarmoring i NV. Murverket konserveres som funnet med avrenning som viktig kriterium. I gulvet suppleres eksisterende heller med nye der dette er nødvendig. Arbeidet er utført av Murmester Rune Johannessen AS, NIKU og Sunnhordland Museum.

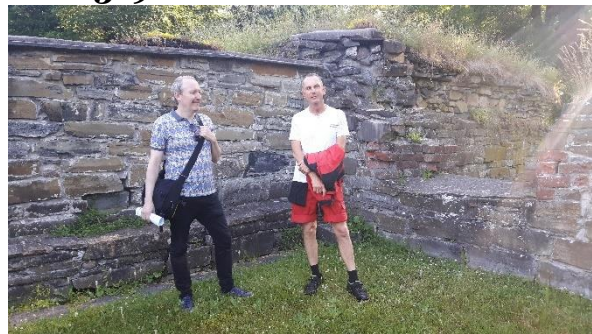
Byantikvaren og Bymiljøetaten på befaring i juni 2020.

Tilstandsrapport og forslag til konserveringsplan er levert av NIKU og Murmester Terje Berner, og det utføres vegetasjonsskjøtsel i påvente av oppstart konservering.

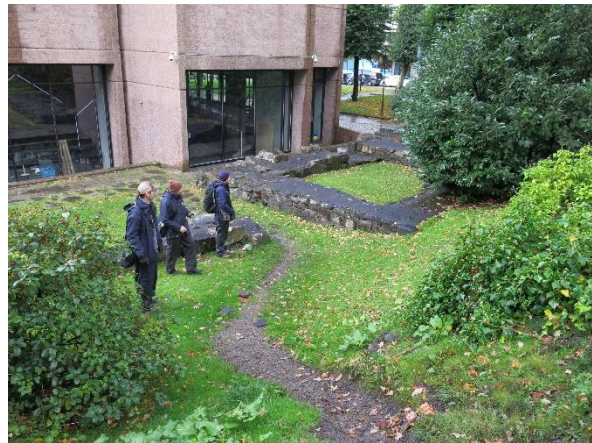
De to ruinene foran Bryggens Museum.

De to ruinene ligger rett bak Bryggens Museum. Gode krefter har tatt initiativet til en oppgradering både av ruinene og av området omkring. Det er i den forbindelse behov for en grundig dokumentasjon av ruinene mht. historikk og teknisk tilstand. Arbeidet er utført av Bergen kommune Byantikvaren.

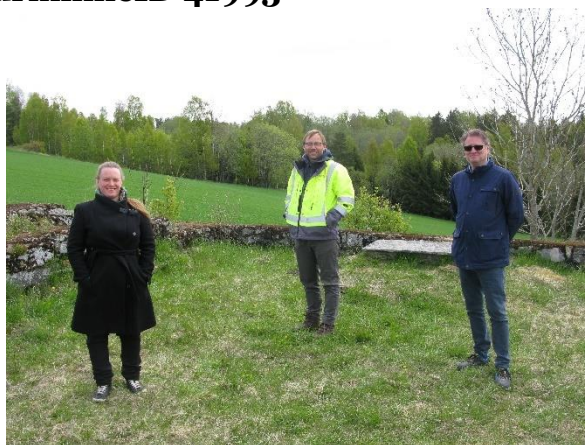
Viken fylkeskommune på befaring.
Foto: Inger-Marie Aicher Olsrud, Riksantikvaren.

Ruinens tilstand hadde i lengre tid vakt bekymring hos historielaget og andre i lokalmiljøet. Viken fylkeskommune tok initiativet til en befaring med Riksantikvaren, og det er bestilt tilstandsundersøkelse og utredning av muligheter for georadar. Vi ønsker lykke til med tiltak for dette flotte kulturminnet.

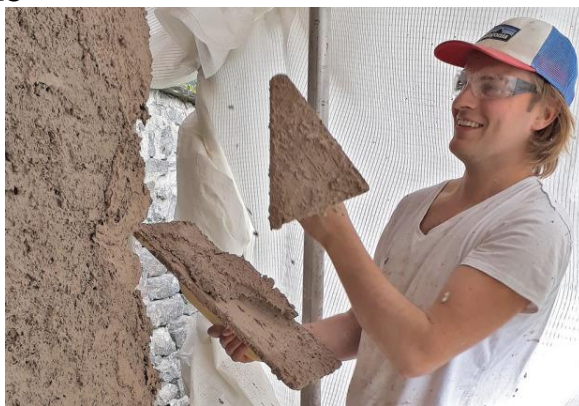
Pusspåkast med et smil! Murerlærling Martin Rebnord Pedersen i sving med Hyllestadkalk under Kalkfestivalen i Bergen sommeren 2020.
Foto: Per Storemyr

Kalkprosjektet i Hyllestad fortsetter. Først og fremst med å videreutvikle konstruksjon og teknikk, men også med utprøving, formidling og samarbeid med andre prosjekter. Ett av prosjektene i 2020 var fuging, puss og kalking på Fastings Minde i Bergen.

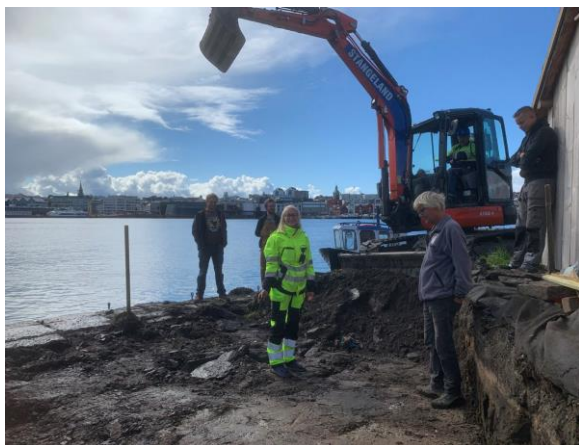
Geotekniker Mari Thu Randulff v/ Procon Rådgivende Ingeniører AS godkjenner dimensjoner og bunnen av fundamentet. Daglig leder Kjetil Thu v/ Engøyholmen Kystkultursenter – de som holder Natvigs Minde i drift – står til høyre i grøften.
Foto: George Murphy, UIS AM

Bygging av kalkovnen på Engøyholmen kystkultursenter er i gang. Arbeidet med fundamenteringen har vært utfordrende, men resultatet er vellykket.

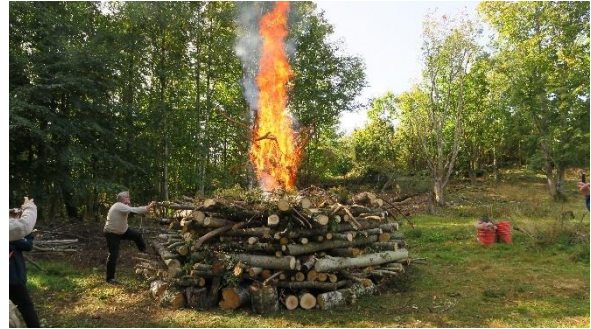
Fra milebrenning av stillehavsøsters, september 2020.
Foto: Inger-Marie Aicher Olsrud, Riksantikvaren

Prosjektet er et samarbeid mellom Martinussen Tradisjon og kompetanse, Vestfold og Telemark fylkeskommune og Østersdugnaden. Det er brent østers i ulike ovner og den brente kalken er brukt til hvitning og forsøk med murmørtel.

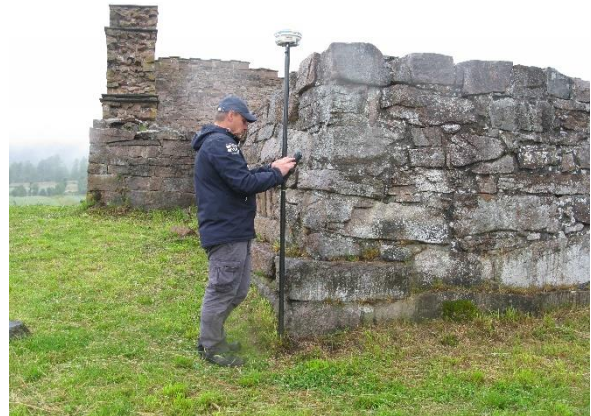
Marcin Gladki fra PAST s.c. under oppmåling for dokumentasjon av Margaretakirken.

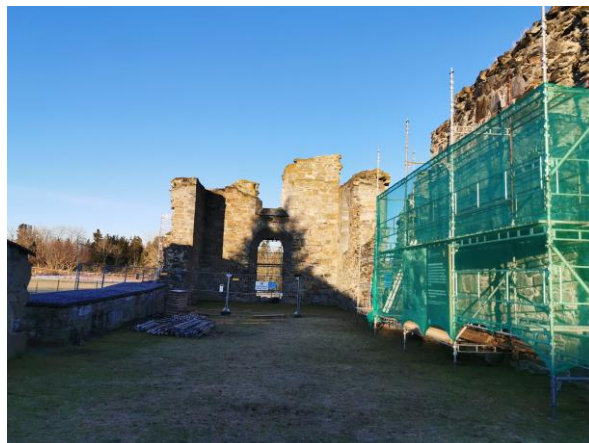
Tautra klosterruin under konservering.
Foto: DTA/Bakken & Magnussen
