B.359. RØROS. SKANSVEIEN 14.

Fargeundersøkelser av panelbord
og rådgeving om farger og materialbruk

Tittel B.359. Røros. Skansveien 14. Fargeundersøkelser av panelbord og rådgiving om farger og materialbruk	Rapporttype/nummer NIKU Oppdragsrapport 192/2014	Publiseringsdato 01.12.2014
	Prosjektnummer 156.1056.14	Oppdragstidspunkt 16.10. – xx.12. 2014
	Forsidebilde Røros. Skansveien 14. Originalfarger Foto: Brønne 2006.	
Forfatter(e) Jon Brønne	Sider 14	Tilgjengelighet Åpen
	Avdeling Konservering

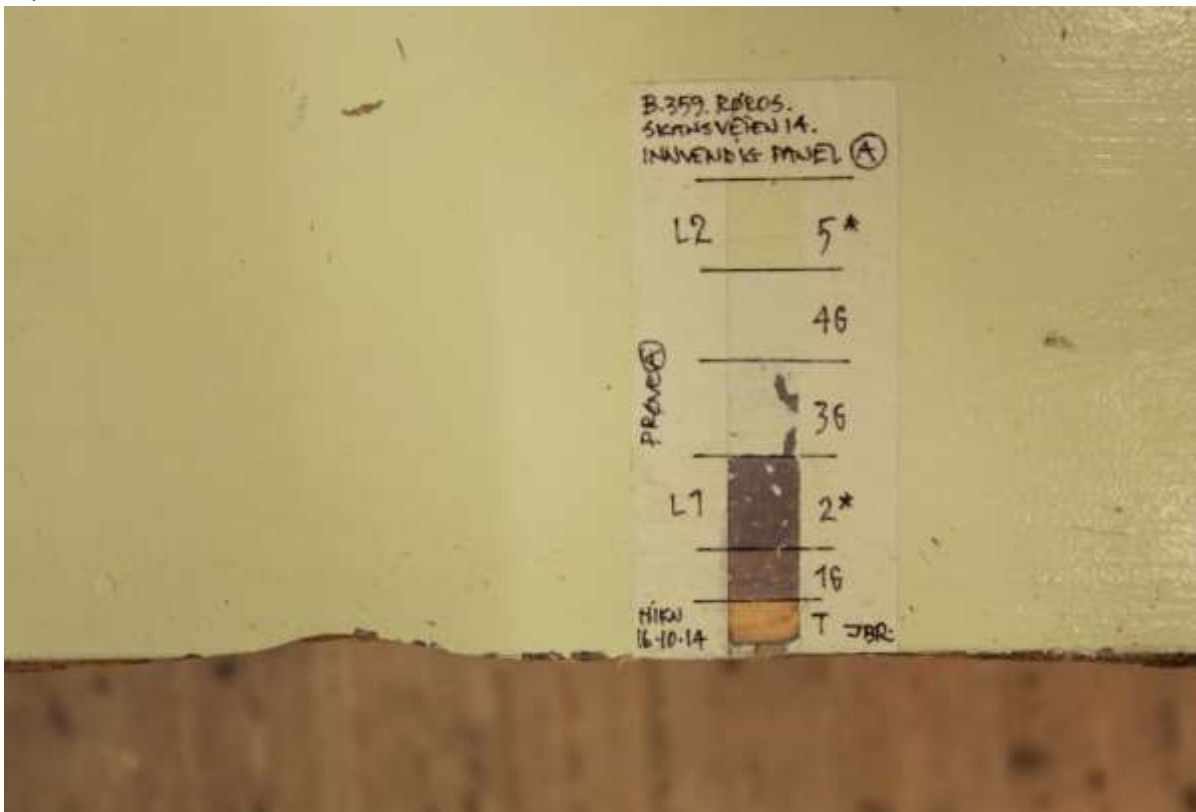
Fig. 1. Røros. Skansveien 14. Panel, Prøve A. Foto: J. Brønne. 2014.

Fargelagsavdekking, Prøve A.

Avdekket Lag Nr	Periode Nr	Farge	NCS S Kode	Materialer	Merknader
Lag 5*	L2	Lys gulgrønn	1015-G80Y	Linoljemaling	Nåværende malinglag.
Lag 4G		Lys gulgrønn	1015-G80Y	Linoljemaling	Grunning
Lag 3G		Lys gulgrønn	1015-G80Y	Linoljemaling	Grunning
Lag 2*	L1	Grå	4005-R50B/5005-R50B	Linoljemaling	Opprinnelig malinglag
Lag 1G		Grå	4005-R50B/5005-R50B	Linoljemaling	Grunning
Tre		Lyst

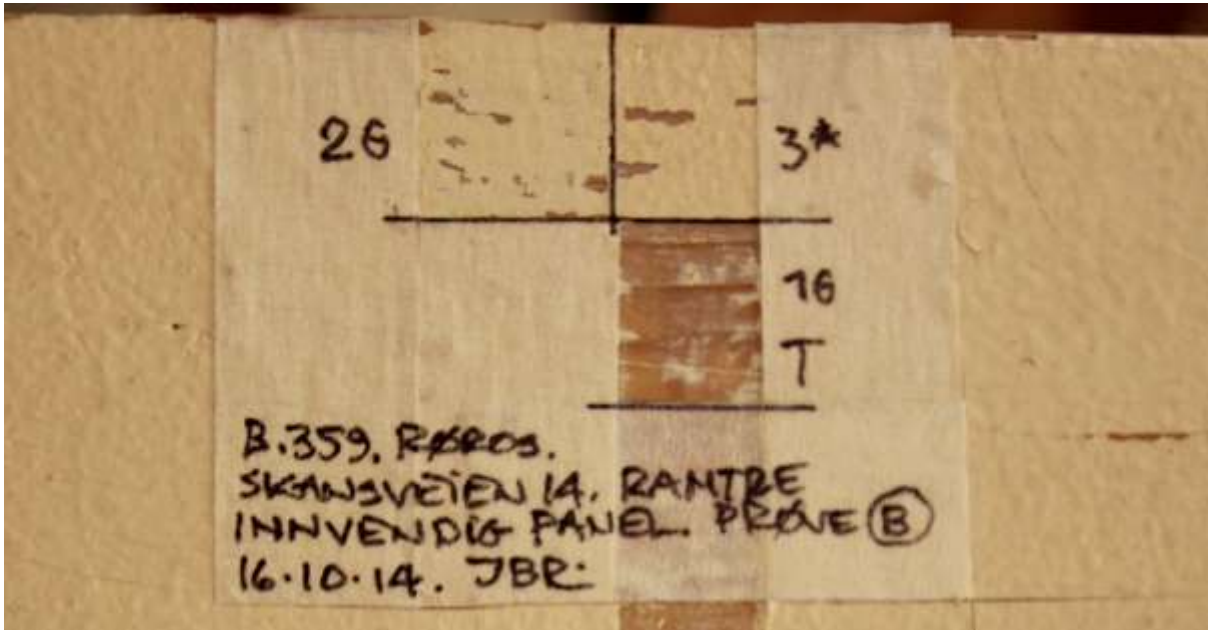
Fig. 2. Røros. Skansveien 14. Panel, prøve B. Foto: J. Brønne. 2014.

Fargelagsavdekking, Prøve B.

Avdekket Lag Nr	Periode Nr	Farge	NCS S Kode	Materialer	Merknader
Lag 3*	L1	Lys varmgul	0507-Y40R	Linoljemaling	Opprinnelig malinglag
Lag 2G		Lys varmgul	0507-Y40R	Linoljemaling	Grunning
Lag 1G		Gråhvit		Linoljemaling	Grunning
Tre		Lyst

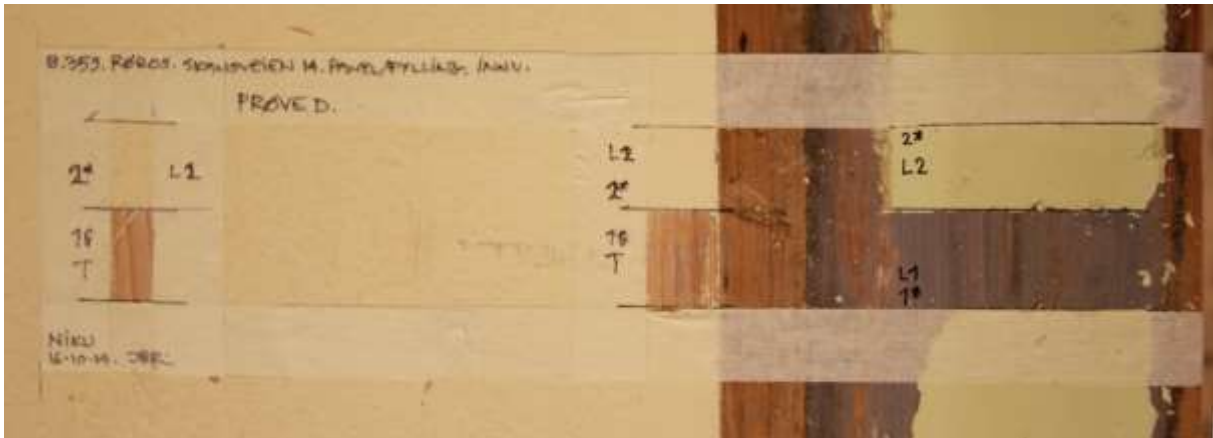
Fig. 4. Røros. Skansveien 14. Panel, prøve D. Foto: J. Brønne 2014.

Fargelagsavdekking, Prøve D. Venstre del, opprinnelig umalt, med spor etter fast innredning.

Avdekket Lag Nr	Periode Nr	Farge	NCS S Kode	Materialer	Merknader
Lag 2*	L1	Lys varmgul	0507-Y40R	Linoljemaling	Nåværende malinglag.
Lag 1G		Gråhvit		Linoljemaling	Grunning
Tre		Lyst			Opprinnelig overflate

Fargelagsavdekking, Prøve D. Høyre del, med spor etter en omramming?

Avdekket Lag Nr	Periode Nr	Farge	NCS S Kode	Materialer	Merknader
Lag 2*	L2	Lys gulgrønn	1015-G80Y	Linoljemaling	Nåværende malinglag.
Lag 1*	L1	Grå	4005-R50B/5005-R50B	Linoljemaling	Opprinnelig malinglag
Tre		Lyst			Opprinnelig overflate

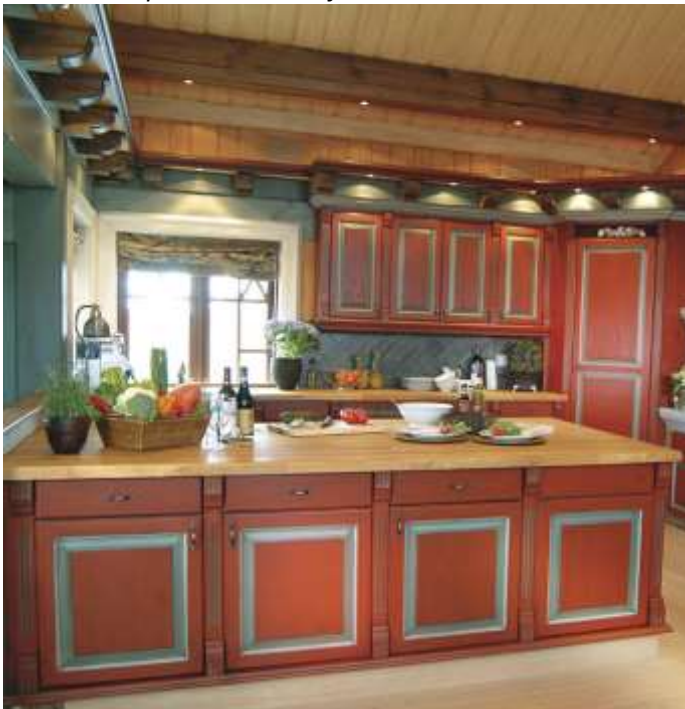
Vi får en kjøkkeninnredning fra Os Trekultur. Utformingen ligner den på vedlagte bilde, men med stolper bare i ytterkantene av benker og skap. Himlingen ligner den på bildet, dvs. synlige bjelker, men med rupanel mellom bjelkene.

Frisen kan stafferes slik som på bildet, men undertegnede ville ha beholdt elementene ensfarget. Hvis frisene stafferes, kan det brukes samme farge på benkene og skapinnredningen. Gul oker NCS S 1030-Y30R. Glans 35-40.
