NIKU Oppdragsrapport nr/2010

# Levanger kulturmiljøfredning

Registrering og kategorisering

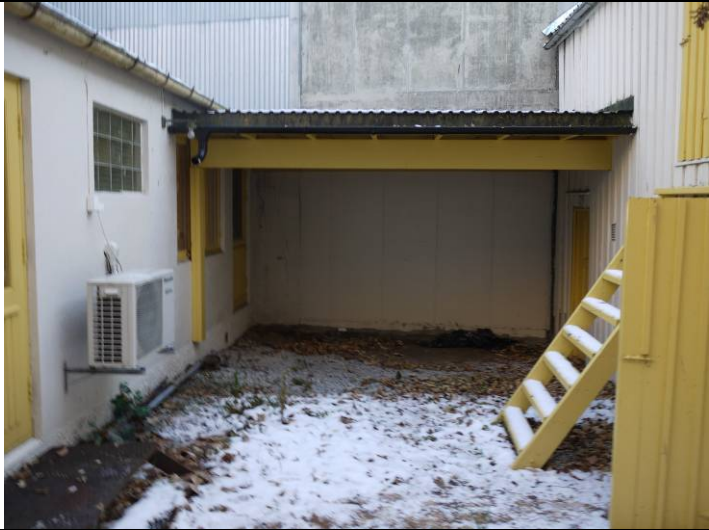
Gate	<b>HÅKON DEN GODES GATE</b>
Gatenr	<b>1 C</b>
Byggnr	0
Polynr	6972
Gardsnr	315
Bruksnr	116
Vernekategori (0,1,2,3)	0
Tilstandsgrad (0,1,2,3)	1
Datering NIKU	
Nåværende bruk NIKU	Skur
Kort bygningsbeskrivelse	
Endringsbeskrivelse

Teknisk tilstand, kort	
Foto

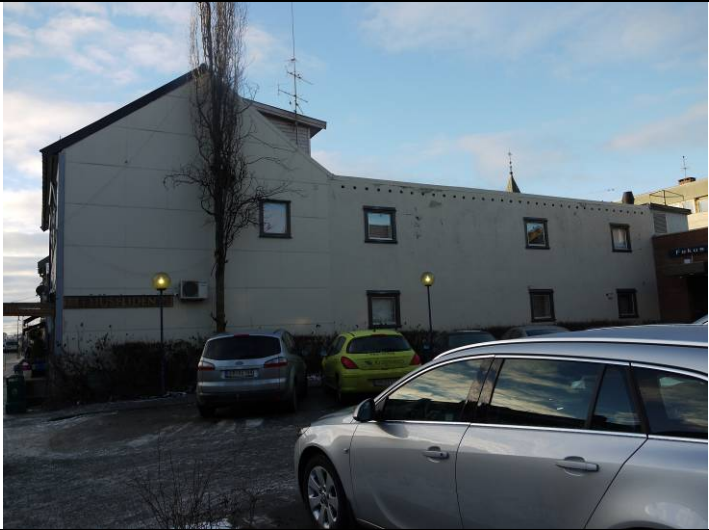
Gate	<b>HÅKON DEN GODES GATE</b>
Gatenr	<b>13 C</b>
Byggnr	185749681
Polynr	5896
Gardsnr	315
Bruksnr	7
Vernekategori (0,1,2,3)	0
Tilstandsgrad (0,1,2,3)	1
Datering NIKU	1962
Nåværende bruk NIKU	
Kort bygningsbeskrivelse	To etasjes fløy til nr. 13 oppført i mur.
Endringsbeskrivelse	Vinduer mot bankplassen 1995.

Teknisk tilstand, kort	God
Foto

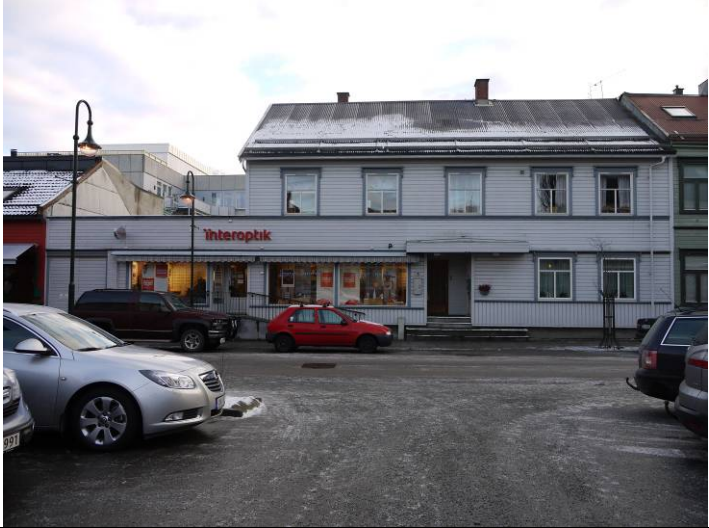
Gate	<b>HÅKON DEN GODES GATE</b>
Gatenr	<b>16</b>
Byggnr	185707458
Polynr	5851
Gardsnr	315
Bruksnr	31
Vernekategori (0,1,2,3)	2
Tilstandsgrad (0,1,2,3)	1
Datering NIKU	1897
Nåværende bruk NIKU	Butikk og leiligheter
Kort bygningsbeskrivelse	To etasjes bygård av panelt trekonstruksjon.
Endringsbeskrivelse	Tekket med korrugerte plater. Tilbygget 1976 ved utvidelse av butikk mot gaten med flatt tak samt med murfløy med saltak inn i bakgården. I 1986 tilpassende panel med brystning og T-postvinduer av vippetype.

Teknisk tilstand, kort	God
Foto

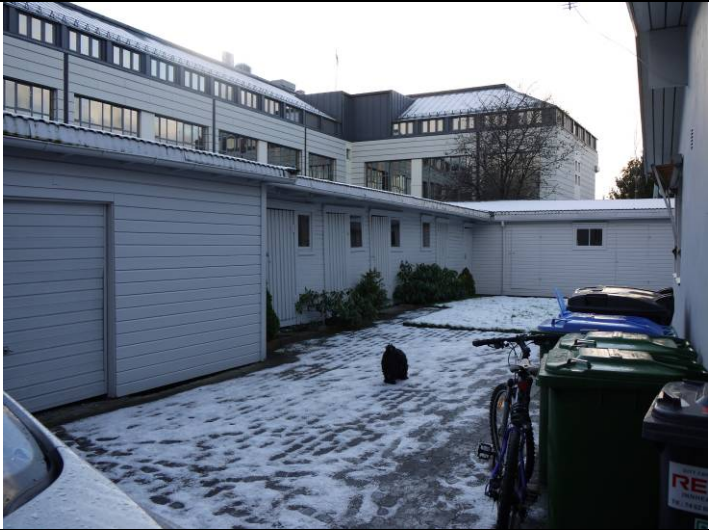
Gate	<b>HÅKON DEN GODES GATE</b>
Gatenr	<b>16</b>
Byggnr	185707466
Polynr	5790
Gardsnr	315
Bruksnr	31
Vernekategori (0,1,2,3)	3
Tilstandsgrad (0,1,2,3)	1
Datering NIKU	1897?
Nåværende bruk NIKU	Bakbygning
Kort bygningsbeskrivelse	En etasje panelt trekonstruksjon mot bakvegg av utmurt bindingsverk.Oppført som stallbygning, grisehus etc.
Endringsbeskrivelse	Tilbygget, samt et hjørne kuttet mot Jernbanegata.

Teknisk tilstand, kort	God
Foto

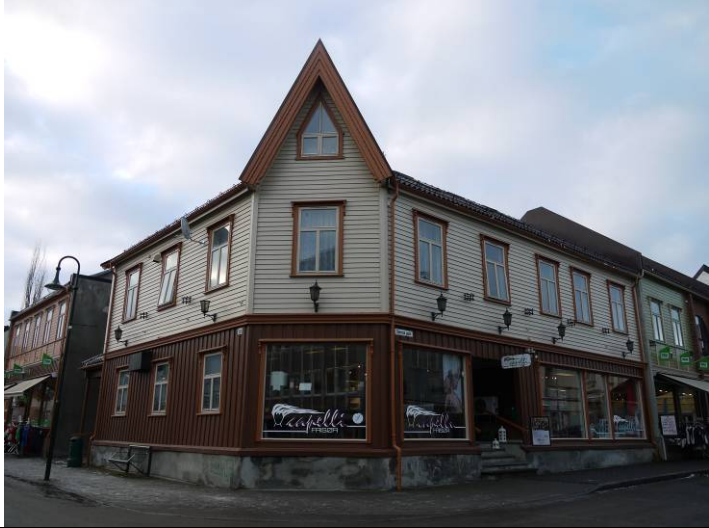
Gate	<b>HÅKON DEN GODES GATE</b>
Gatenr	<b>19</b>
Byggnr	185696685
Polynr	5763
Gardsnr	315
Bruksnr	86
Vernekategori (0,1,2,3)	3
Tilstandsgrad (0,1,2,3)	1
Datering NIKU	1903
Nåværende bruk NIKU	Butikker/leiligheter
Kort bygningsbeskrivelse	To etasjes hjørnegård av panelt trekonstruksjon med ark på hjørnet.
Endringsbeskrivelse	Panel skiftet og vinduene endret i 1969. 1986 "tilbakeført" med vippevinduer med T-sprosser, fordakninger med knekter og liggende panel i annen etasje. Første etasje stående over- underliggerpanel. Tekket med plater utformet som takstein.

Teknisk tilstand, kort	God
Foto

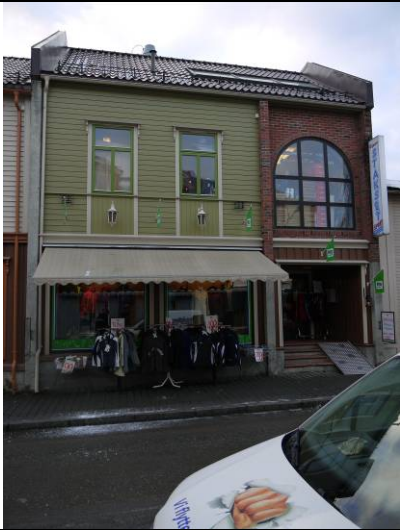
Gate	<b>HÅKON DEN GODES GATE</b>
Gatenr	<b>19</b>
Byggnr	10884683
Polynr	5861
Gardsnr	315
Bruksnr	86
Vernekategori (0,1,2,3)	0
Tilstandsgrad (0,1,2,3)	1
Datering NIKU	1986
Nåværende bruk NIKU	Butikker
Kort bygningsbeskrivelse	To etasjes bygård av panelt og teglforblendt konstruksjon oppført i forbindelse med det gamle uthuset til nr. 19. Vanskelig å bedømme hva som er bevart av dette, ant. er det revet.
Endringsbeskrivelse

Teknisk tilstand, kort	God
Foto

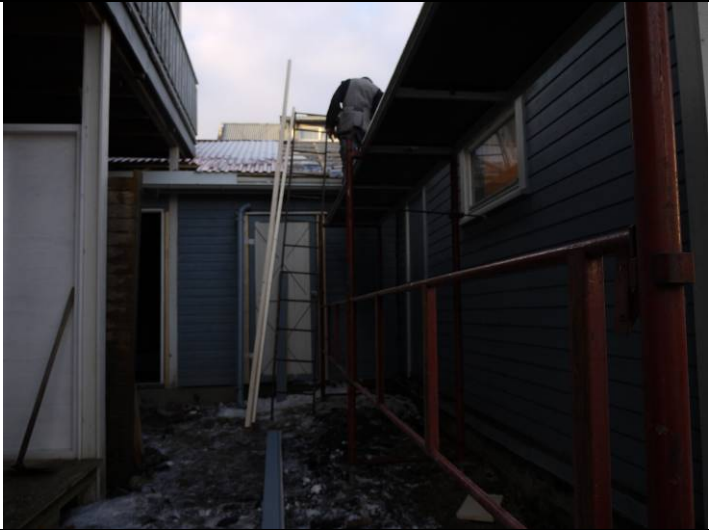
Gate	<b>HÅKON DEN GODES GATE</b>
Gatenr	<b>21</b>
Byggnr	185748324
Polynr	5852
Gardsnr	315
Bruksnr	201
Vernekategori (0,1,2,3)	Forbygningen 0, uthuset 2
Tilstandsgrad (0,1,2,3)	1
Datering NIKU	Forbygningen er fra 1935. Uthuset bak fra 1897
Nåværende bruk NIKU	Uthus/bakbygning
Kort bygningsbeskrivelse	Forbygningen er oppført i mur 1935.En etasjes uthus i panelt trekonstruksjon med liggendepanel, borddører med panelte kryss.
Endringsbeskrivelse	Forbygningen er sterkt ombygdd med arker etc. Uthuset er pr.nov. 2010 under fullstendig rehabilitering.

Teknisk tilstand, kort	God
Foto

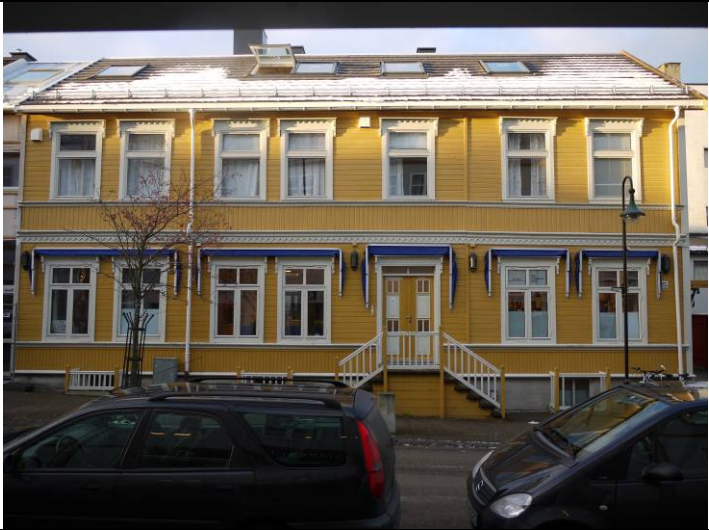
Gate	<b>HÅKON DEN GODES GATE</b>
Gatenr	<b>25</b>
Byggnr	185696928
Polynr	5907
Gardsnr	315
Bruksnr	203
Vernekategori (0,1,2,3)	3
Tilstandsgrad (0,1,2,3)	1
Datering NIKU	1898
Nåværende bruk NIKU	Kontorer/leiligheter
Kort bygningsbeskrivelse	To etasjes bygård i panelt trekonstruksjon med originalt panel på gatefasaden: liggende skyggepanel med fas, i brystningen annen etasje perlestaffpanel, i første faspanel. Gesimslist under annen etasjes brystning utformet med profilert tungebord og tannsnitt. List over første etasjes brystning med tannsnitt. Vindusbelistning med fordakning med profilert tungebord og knekter med diamantornament. Liten fløy mot gården.
Endringsbeskrivelse	Portrom skal være overbygget på et tidlig tidspunkt. Torams vippevinduer i annen etasje fra 1978. De originale vinduene nylig skiftet i første etasje til vippevinduer som imiterer T-post med vertikal sprosse i horisontal øverste ramme. Bakgårdsfasaden nylig fullstendig ombygd til tre etasjer med balkonger, altaner osv. Sammenbygd med nr. 23 i 2010.

Teknisk tilstand, kort	God
Foto

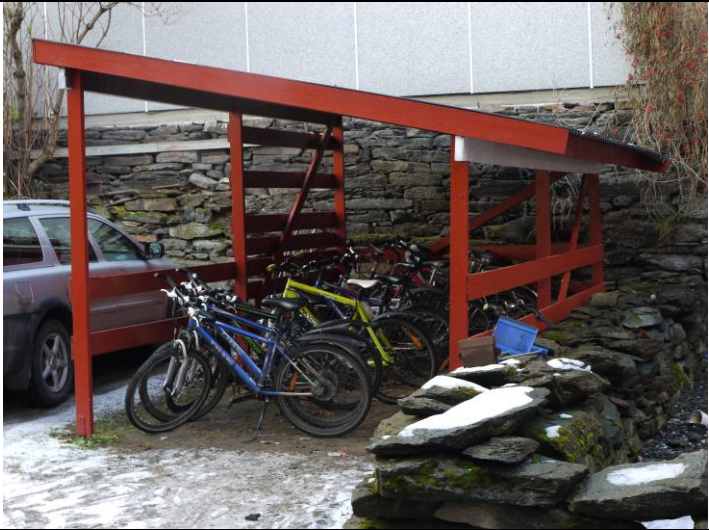
Gate	<b>HÅKON DEN GODES GATE</b>
Gatenr	<b>25</b>
Byggnr	185696936
Polynr	5817
Gardsnr	315
Bruksnr	203
Vernekategori (0,1,2,3)	0
Tilstandsgrad (0,1,2,3)	1
Datering NIKU	Ny
Nåværende bruk NIKU	Sykkelskur
Kort bygningsbeskrivelse	Trekonstruksjon med metalltak.
Endringsbeskrivelse

Teknisk tilstand, kort	
Foto

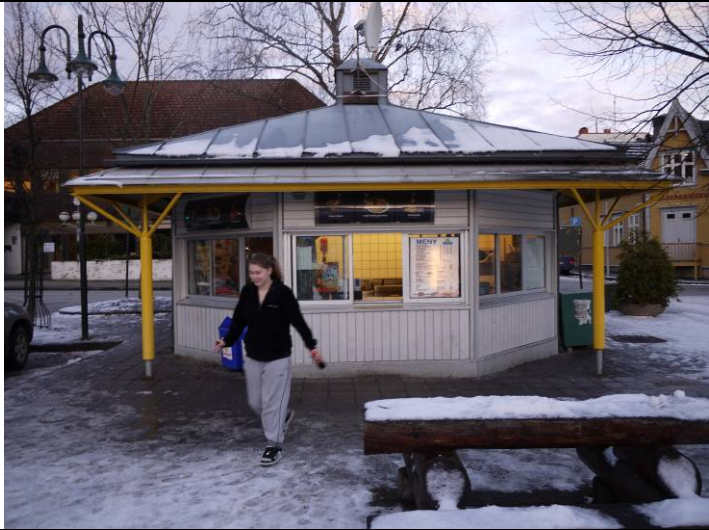
Gate	<b>HÅKON DEN GODES GATE</b>
Gatenr	<b>29 B</b>
Byggnr	24099539
Polynr	5902
Gardsnr	315
Bruksnr	4
Vernekategori (0,1,2,3)	0
Tilstandsgrad (0,1,2,3)	1
Datering NIKU	Nyere
Nåværende bruk NIKU	Gatekjøkken
Kort bygningsbeskrivelse	Paviljongaktig konstruksjon i parken.
Endringsbeskrivelse

Teknisk tilstand, kort	God
Foto

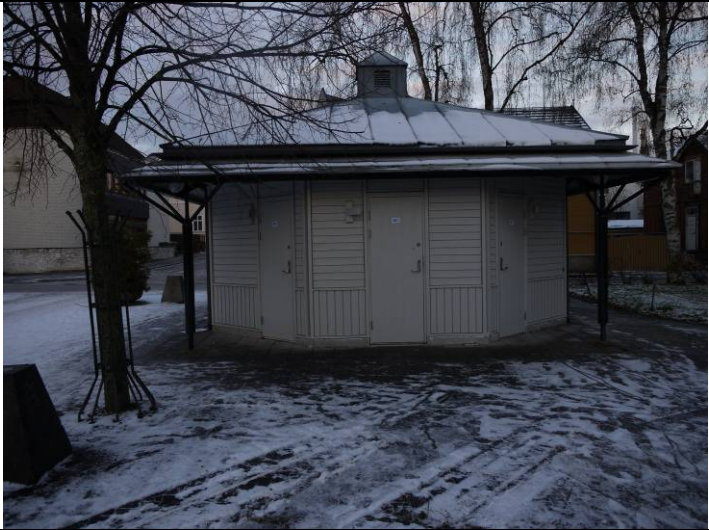
Gate	<b>HÅKON DEN GODES GATE</b>
Gatenr	<b>29 C, 3</b>
Byggnr	24099547
Polynr	5801
Gardsnr	315
Bruksnr	4
Vernekategori (0,1,2,3)	0
Tilstandsgrad (0,1,2,3)	1
Datering NIKU	Nyere
Nåværende bruk NIKU	Offentlige toaletter
Kort bygningsbeskrivelse	Paviljongaktig konstruksjon i parken.
Endringsbeskrivelse

Teknisk tilstand, kort	God
Foto

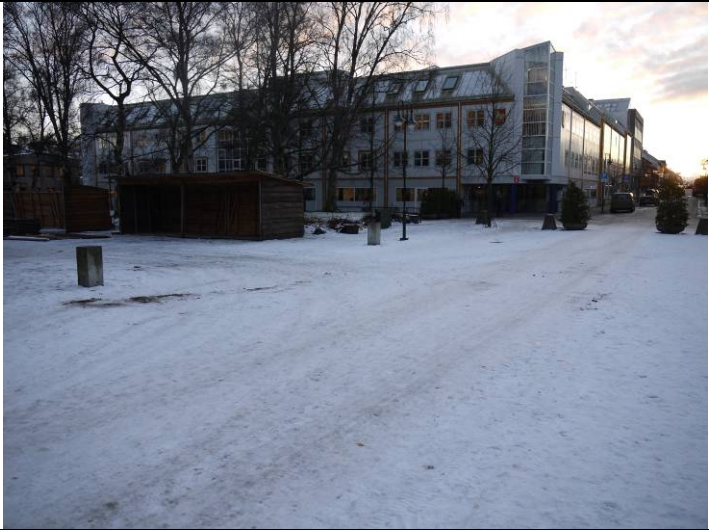
Gate	<b>HÅKON DEN GODES GATE</b>
Gatenr	<b>30</b>
Byggnr	10881323
Polynr	5793
Gardsnr	315
Bruksnr	204
Vernekategori (0,1,2,3)	0
Tilstandsgrad (0,1,2,3)	
Datering NIKU	1986
Nåværende bruk NIKU	Levanger rådhus
Kort bygningsbeskrivelse	Modernistisk monumentalbygning
Endringsbeskrivelse

Teknisk tilstand, kort	
Foto

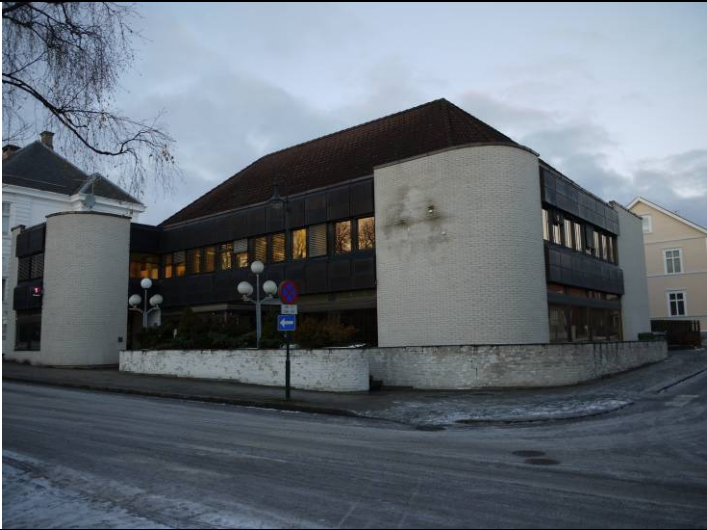
Gate	<b>HÅKON DEN GODES GATE</b>
Gatenr	<b>31</b>
Byggnr	185697282
Polynr	5824
Gardsnr	315
Bruksnr	127
Vernekategori (0,1,2,3)	0
Tilstandsgrad (0,1,2,3)	
Datering NIKU	1977
Nåværende bruk NIKU	Levanger sparebank
Kort bygningsbeskrivelse	Modernistisk monumentalbygning
Endringsbeskrivelse

Teknisk tilstand, kort	
Foto

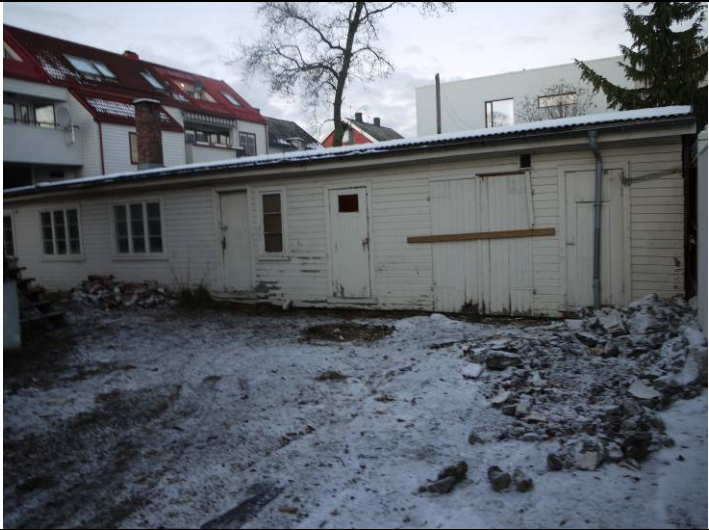
Gate	<b>HÅKON DEN GODES GATE</b>
Gatenr	<b>32 B</b>
Byggnr	185700690
Polynr	5841
Gardsnr	315
Bruksnr	90
Vernekategori (0,1,2,3)	3
Tilstandsgrad (0,1,2,3)	1
Datering NIKU	1911
Nåværende bruk NIKU	Uthus/bakbygning
Kort bygningsbeskrivelse	Enetasjes bakbygning i panelt trekonstruksjon og pulttak. Liggende panel trerams vinduer med tre ruter i hver. Slette borddører. Pipe.
Endringsbeskrivelse	Tekket med korrugerte plater.

Teknisk tilstand, kort	God
Foto

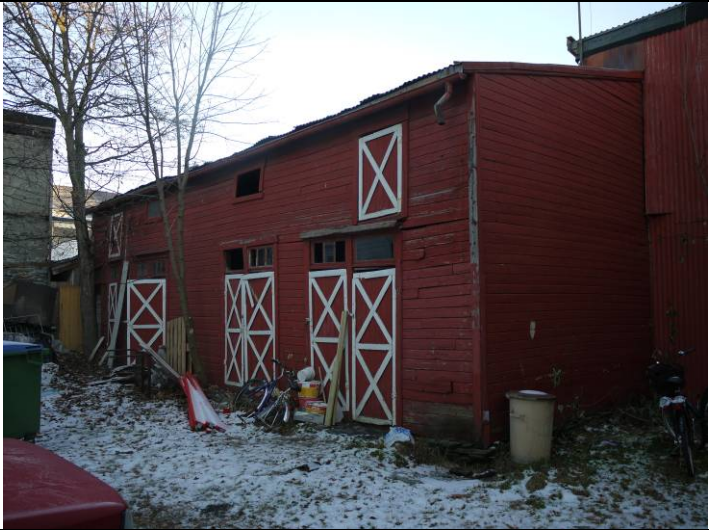
Gate	<b>HÅKON DEN GODES GATE</b>
Gatenr	<b>33</b>
Byggnr	185748294
Polynr	5771
Gardsnr	315
Bruksnr	68
Vernekategori (0,1,2,3)	3
Tilstandsgrad (0,1,2,3)	3
Datering NIKU	1897
Nåværende bruk NIKU	Uthus/bakbygning
Kort bygningsbeskrivelse	Halvannenetasjes bakbygning i panelt trekonstruksjon og pulttak. Liggende skyggepanel med fas. Krysspanelte borddører med overlys.
Endringsbeskrivelse	Tekket med korrugerte plater.

Teknisk tilstand, kort	Dårlig stand
Foto

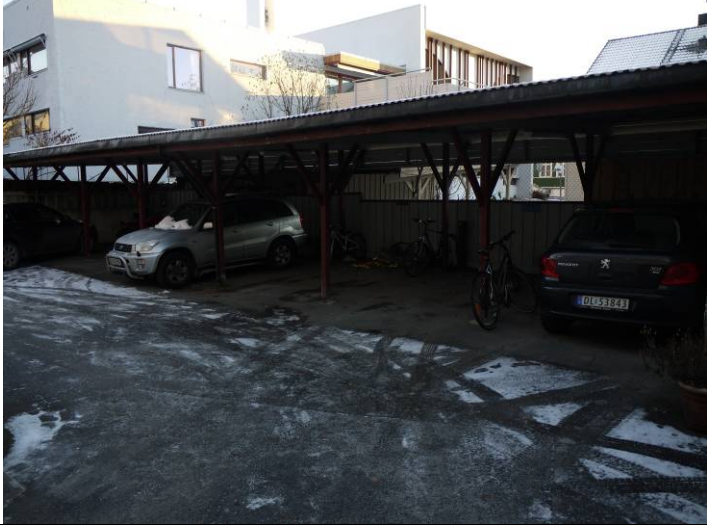
Gate	<b>HÅKON DEN GODES GATE</b>
Gatenr	<b>34</b>
Byggnr	185700674
Polynr	5840
Gardsnr	315
Bruksnr	70
Vernekategori (0,1,2,3)	0
Tilstandsgrad (0,1,2,3)	1
Datering NIKU	
Nåværende bruk NIKU	Skur
Kort bygningsbeskrivelse	Moderne skur med korrugert platetak.
Endringsbeskrivelse

Teknisk tilstand, kort	God
Foto

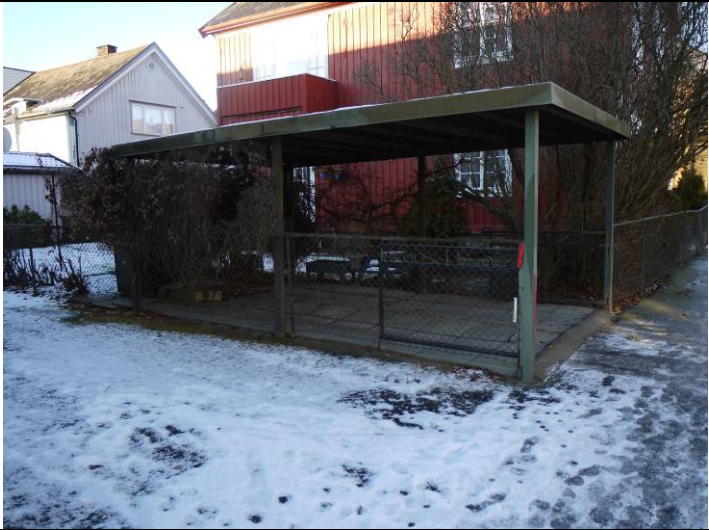
Gate	<b>HÅKON DEN GODES GATE</b>
Gatenr	<b>36 B</b>
Byggnr	185700577
Polynr	5886
Gardsnr	315
Bruksnr	11
Vernekategori (0,1,2,3)	0
Tilstandsgrad (0,1,2,3)	1
Datering NIKU	1964?
Nåværende bruk NIKU	Skur/tak
Kort bygningsbeskrivelse	Skurtak av metall og treverk.
Endringsbeskrivelse

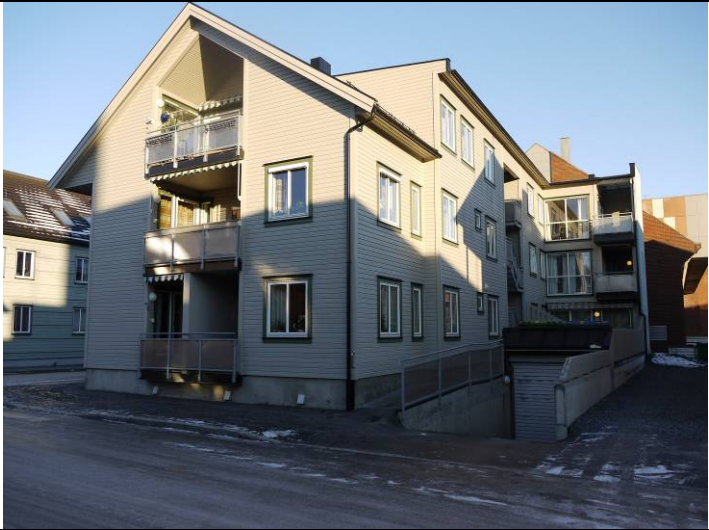
Gate	<b>HÅKON DEN GODES GATE</b>
Gatenr	<b>38 A</b>
Byggnr	24095754
Polynr	5775
Gardsnr	315
Bruksnr	210
Vernekategori (0,1,2,3)	0
Tilstandsgrad (0,1,2,3)	1
Datering NIKU	1990-t?
Nåværende bruk NIKU	Leiligheter
Kort bygningsbeskrivelse	Moderne gård
Endringsbeskrivelse	Panelt

Teknisk tilstand, kort	God
Foto

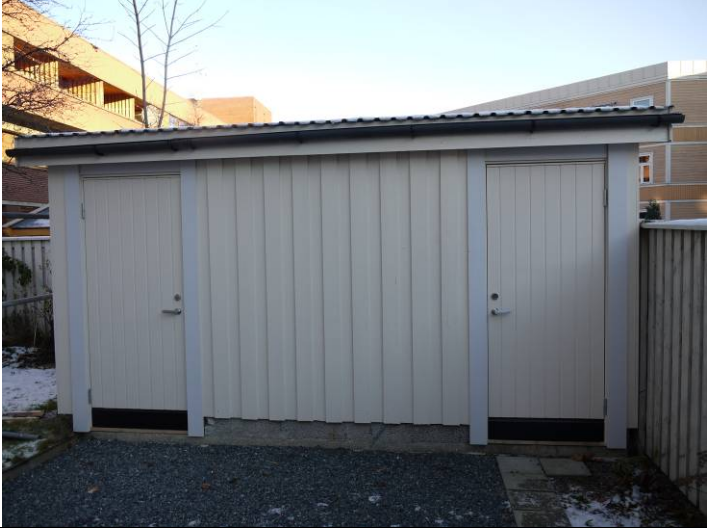
Gate	<b>HÅKON DEN GODES GATE</b>
Gatenr	<b>38 B</b>
Byggnr	185745201
Polynr	6124
Gardsnr	315
Bruksnr	217
Vernekategori (0,1,2,3)	0
Tilstandsgrad (0,1,2,3)	1
Datering NIKU	Nyere
Nåværende bruk NIKU	Uthus/bakbygning
Kort bygningsbeskrivelse	Trekonstruksjon panelt med pulttak.
Endringsbeskrivelse

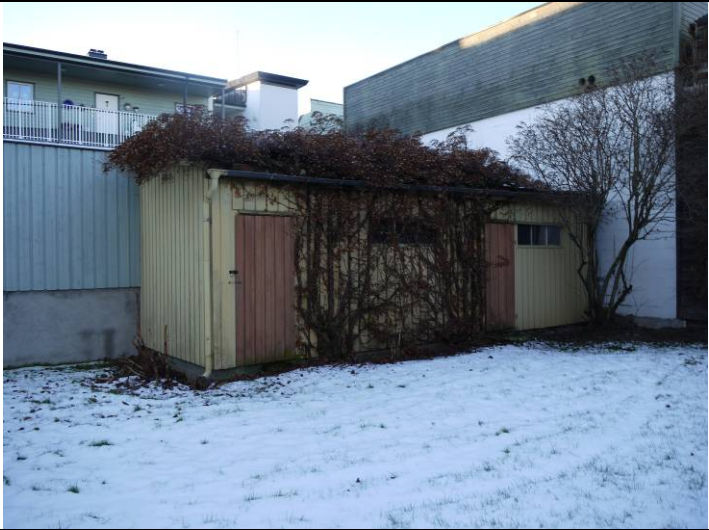
Gate	<b>HÅKON DEN GODES GATE</b>
Gatenr	<b>39</b>
Byggnr	25545400
Polynr	5762
Gardsnr	315
Bruksnr	16
Vernekategori (0,1,2,3)	3
Tilstandsgrad (0,1,2,3)	3
Datering NIKU	1899?
Nåværende bruk NIKU	Uthus/bakbygning
Kort bygningsbeskrivelse	Trekonstruksjon panelt med pulttak.
Endringsbeskrivelse	Over-underliggerpanel, fra 1950-t? mot gården.

Teknisk tilstand, kort	Overgrodd av gamle klatreplanter som ødelegger panel og tak.
Foto

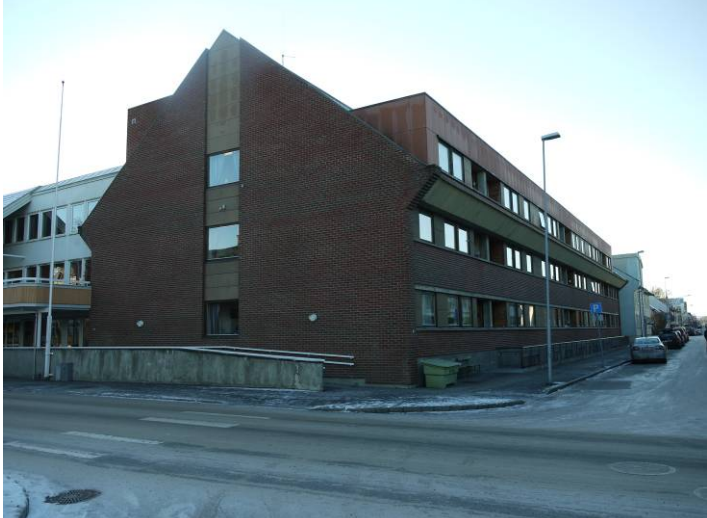
Gate	<b>HÅKON DEN GODES GATE</b>
Gatenr	<b>40</b>
Byggnr	185700534
Polynr	6346
Gardsnr	315
Bruksnr	211
Vernekategori (0,1,2,3)	0
Tilstandsgrad (0,1,2,3)	1
Datering NIKU	ca 1977
Nåværende bruk NIKU	Gamlehjem
Kort bygningsbeskrivelse	Moderne bygning.
Endringsbeskrivelse

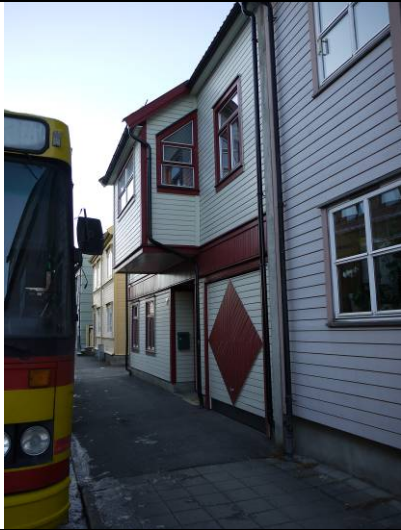
Gate	<b>HÅKON DEN GODES GATE</b>
Gatenr	<b>41</b>
Byggnr	10886392
Polynr	5919
Gardsnr	315
Bruksnr	193
Vernekategori (0,1,2,3)	0
Tilstandsgrad (0,1,2,3)	1
Datering NIKU	1989
Nåværende bruk NIKU	Bolig
Kort bygningsbeskrivelse	Panelt
Endringsbeskrivelse

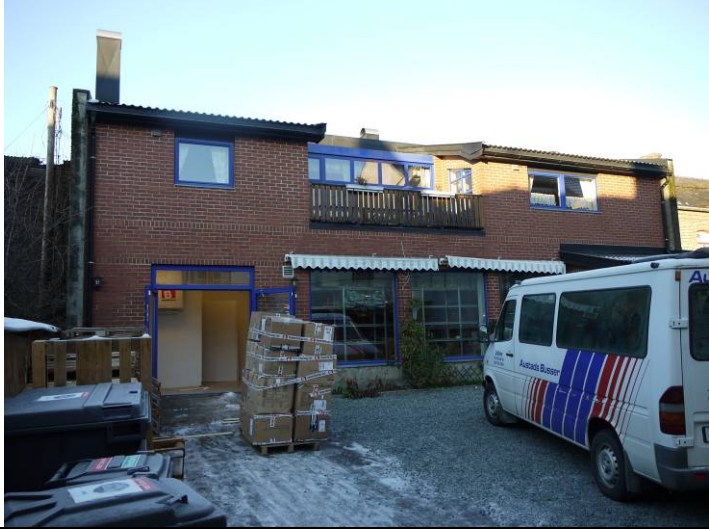
Gate	<b>HÅKON DEN GODES GATE</b>
Gatenr	<b>41</b>
Byggnr	185700364
Polynr	5987
Gardsnr	315
Bruksnr	193
Vernekategori (0,1,2,3)	0
Tilstandsgrad (0,1,2,3)	1
Datering NIKU	1989?
Nåværende bruk NIKU	Kontorer
Kort bygningsbeskrivelse	Teglforblandet
Endringsbeskrivelse

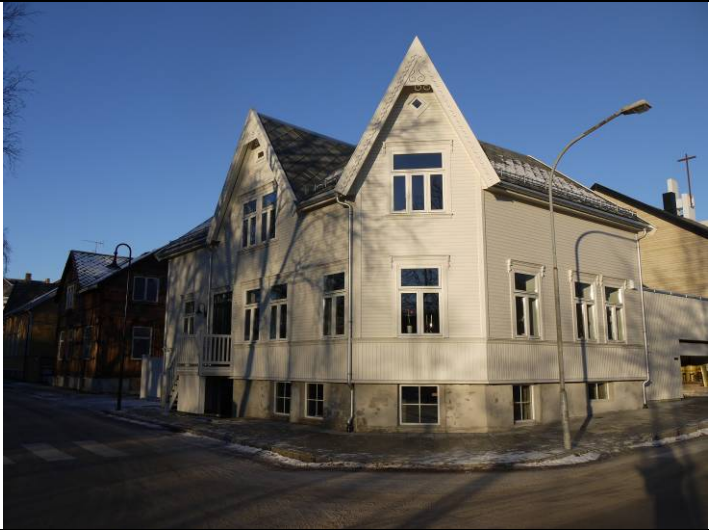
Gate	<b>JERNBANEGATA</b>
Gatenr	<b>27 A</b>
Byggnr	185700720
Polynr	5842
Gardsnr	315
Bruksnr	172
Vernekategori (0,1,2,3)	3
Tilstandsgrad (0,1,2,3)	1
Datering NIKU	1911
Nåværende bruk NIKU	Bolig
Kort bygningsbeskrivelse	Halvannen etasjes hjørnegård i panelt trekonstruksjon med spiss ark på hjørnet og mot parken.
Endringsbeskrivelse	Fasadene endret 1978. I 2010 restaurert med tilbakeførte fasader, ny garasjedel og tilbygg med altan mot gården. Liggende fint høvlet skyggepanel med fas, brystning med stående faspanel og profilert list. Utsveifet dekor på vindskiene. Etterisolert slik at panelveggen krager betraktelig ut fra kjellermuren. Skjevrøstet. T-postvinduer med fordakning med knekter og profil. Ny lappskifertekking.

Teknisk tilstand, kort	God
Foto

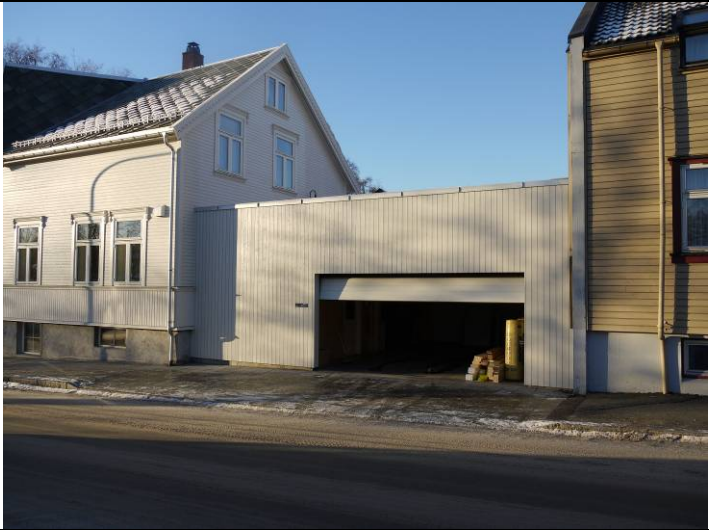
Gate	<b>JERNBANEGATA</b>
Gatenr	<b>27 A</b>
Byggnr	25541863
Polynr	5864
Gardsnr	315
Bruksnr	172
Vernekategori (0,1,2,3)	0
Tilstandsgrad (0,1,2,3)	1
Datering NIKU	2010
Nåværende bruk NIKU	Garasje
Kort bygningsbeskrivelse	Enkel panelt garasjebygning av bindingsverkskonstruksjon.
Endringsbeskrivelse

Teknisk tilstand, kort	God
Foto

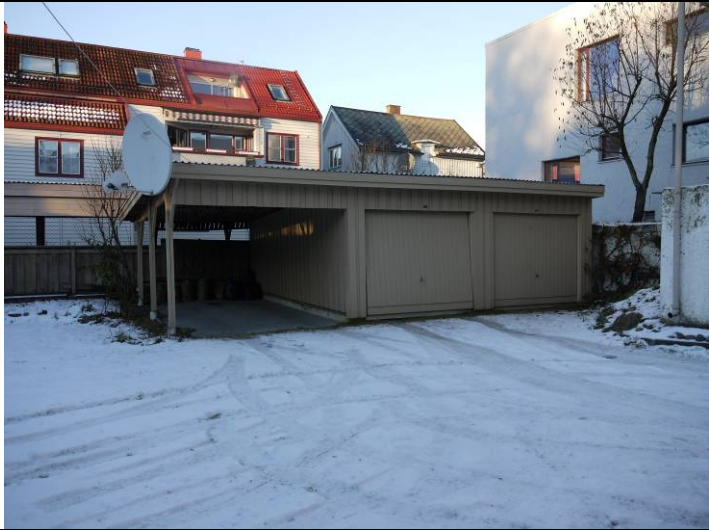
Gate	<b>JERNBANEGATA</b>
Gatenr	<b>27 B</b>
Byggnr	185700704
Polynr	5888
Gardsnr	315
Bruksnr	173
Vernekategori (0,1,2,3)	0
Tilstandsgrad (0,1,2,3)	1
Datering NIKU	1987
Nåværende bruk NIKU	Garasje
Kort bygningsbeskrivelse	
Endringsbeskrivelse

Teknisk tilstand, kort	God
Foto

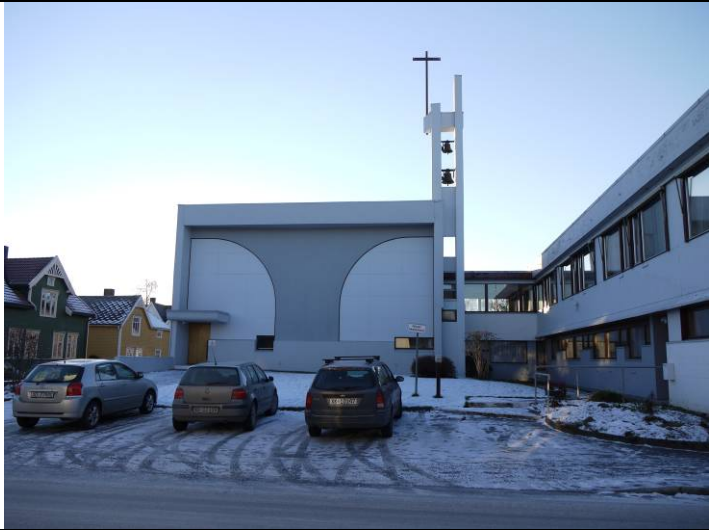
Gate	<b>JERNBANEGATA</b>
Gatenr	<b>29</b>
Byggnr	185700623
Polynr	5788
Gardsnr	315
Bruksnr	177
Vernekategori (0,1,2,3)	0
Tilstandsgrad (0,1,2,3)	1
Datering NIKU	1961?
Nåværende bruk NIKU	Klokketårn
Kort bygningsbeskrivelse	Betongkonstruksjon. Moderne klokketårn for den katolske kirke og mellombygning. Oppført i sammenheng med den egentlige kirkebygning (polynr. 5900) og menighetshuset som ett kompleks.
Endringsbeskrivelse

Teknisk tilstand, kort	God
Foto

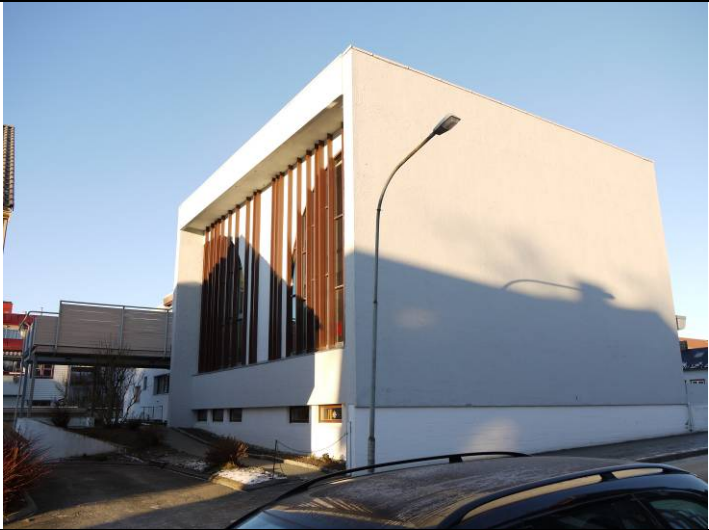
Gate	<b>JERNBANEGATA</b>
Gatenr	<b>29</b>
Byggnr	185700712
Polynr	5900
Gardsnr	315
Bruksnr	177
Vernekategori (0,1,2,3)	0
Tilstandsgrad (0,1,2,3)	1
Datering NIKU	1961?
Nåværende bruk NIKU	Kirkebygning
Kort bygningsbeskrivelse	Betongkonstruksjon. Katolsk kirke.
Endringsbeskrivelse

Teknisk tilstand, kort	God
Foto

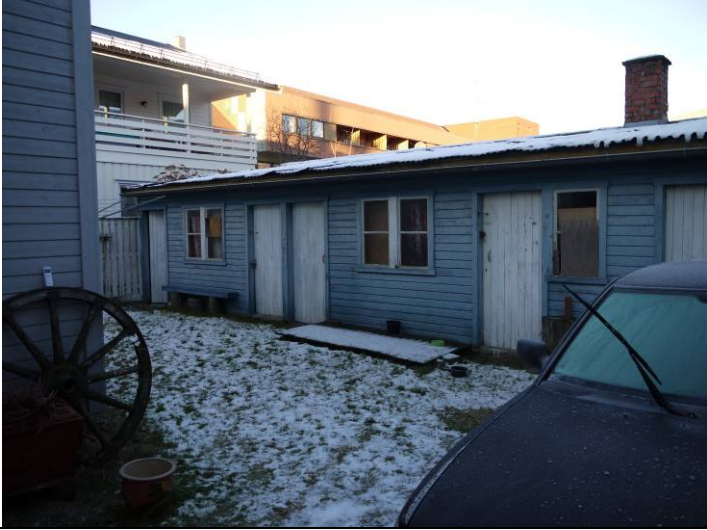
Gate	<b>JERNBANEGATA</b>
Gatenr	<b>31 B</b>
Byggnr	185700607
Polynr	6203
Gardsnr	315
Bruksnr	180
Vernekategori (0,1,2,3)	3
Tilstandsgrad (0,1,2,3)	1
Datering NIKU	1956
Nåværende bruk NIKU	Uthus/bakbygning
Kort bygningsbeskrivelse	Enetasjes panelt trekonstruksjon. Liggende panel, pulttak, korrugert platetekking, slette dører, sprosse i vindusrammene, pipe.
Endringsbeskrivelse

Teknisk tilstand, kort	Noe malingslitt
Foto

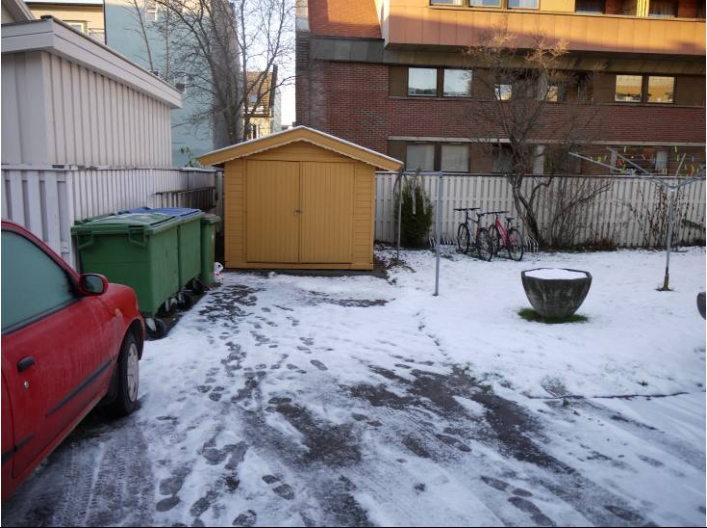
Gate	<b>JERNBANEGATA</b>
Gatenr	<b>33 B</b>
Byggnr	0
Polynr	6320
Gardsnr	315
Bruksnr	183
Vernekategori (0,1,2,3)	0
Tilstandsgrad (0,1,2,3)	1
Datering NIKU	
Nåværende bruk NIKU	Ny bod
Kort bygningsbeskrivelse	
Endringsbeskrivelse

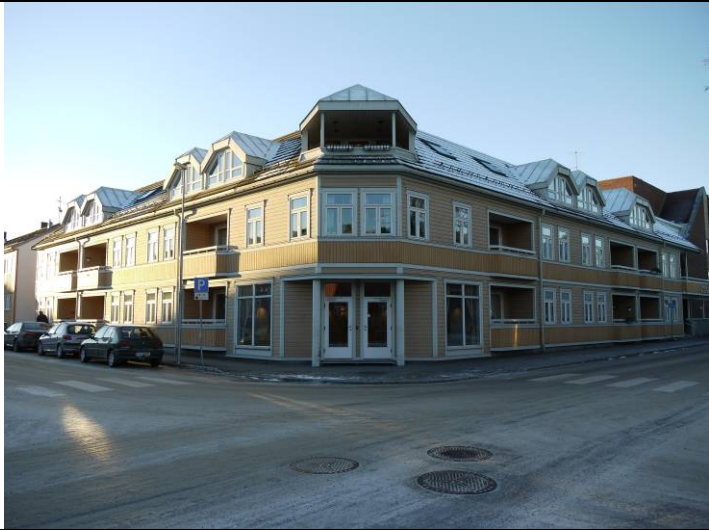
Gate	<b>JERNBANEGATA</b>
Gatenr	<b>37</b>
Byggnr	17982362
Polynr	6347
Gardsnr	315
Bruksnr	187
Vernekategori (0,1,2,3)	0
Tilstandsgrad (0,1,2,3)	1
Datering NIKU	1989
Nåværende bruk NIKU	Leiligheter
Kort bygningsbeskrivelse	Moderne panelt bygning
Endringsbeskrivelse

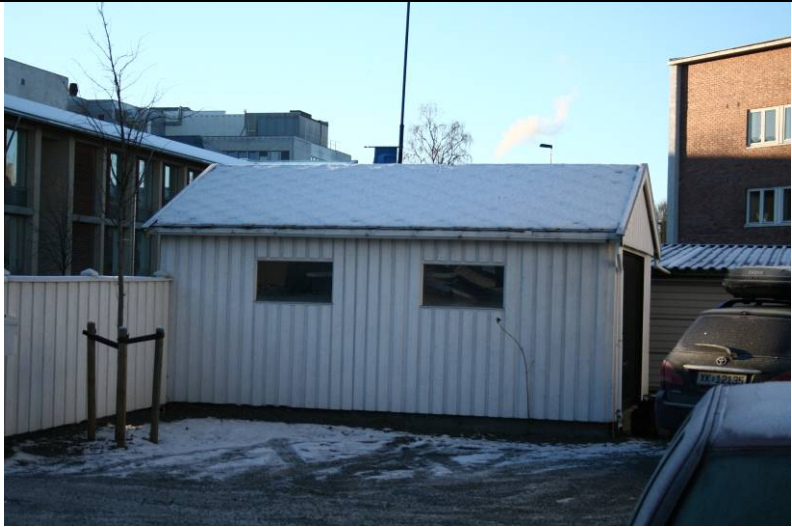
Gate	<b>KIRKEGATA</b>
Gatenr	<b>5</b>
Byggnr	185706737
Polynr	6438
Gardsnr	315
Bruksnr	225
Vernekategori (0,1,2,3)	0
Tilstandsgrad (0,1,2,3)	1
Datering NIKU	1955
Nåværende bruk NIKU	Garasje
Kort bygningsbeskrivelse	Tømmermannskledning. To enramsvinduer mot nord. Saltak.
Endringsbeskrivelse

Teknisk tilstand, kort	God stand
Foto

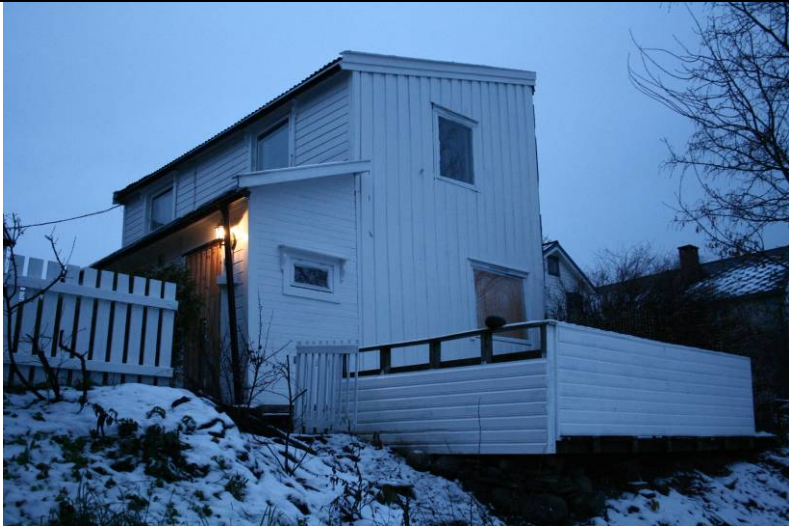
Gate	<b>KIRKEGATA</b>
Gatenr	<b>9</b>
Byggnr	185706753
Polynr	6439
Gardsnr	315
Bruksnr	79
Vernekategori (0,1,2,3)	2
Tilstandsgrad (0,1,2,3)	1
Datering NIKU	1897-1898
Nåværende bruk NIKU	Leiligheter
Kort bygningsbeskrivelse	Liggende skyggepanel og enrams vinduer. Fordakning med knekter over vinduene. All utv. kledning, vinduer og belistning er fornyet
Endringsbeskrivelse

Teknisk tilstand, kort	God stand
Foto

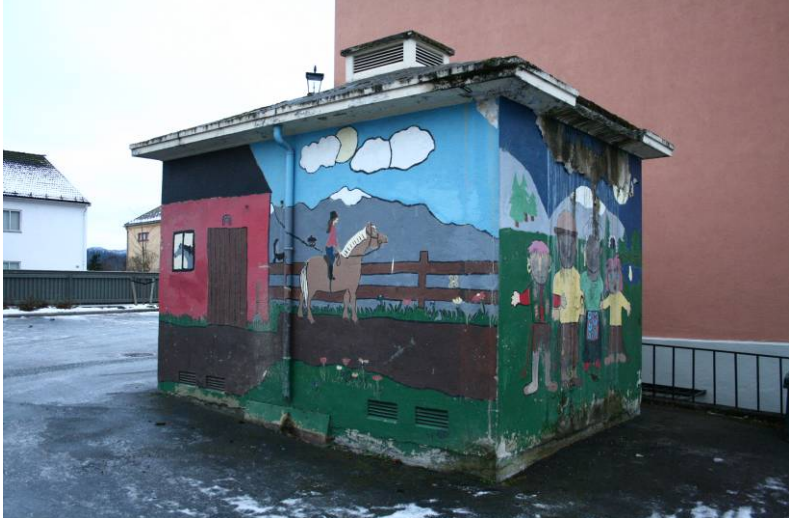
Teknisk tilstand, kort	Nedre del av nedløp mangler. Skader pga frost- og korrosjonsprengning. Avflasset maling
Foto

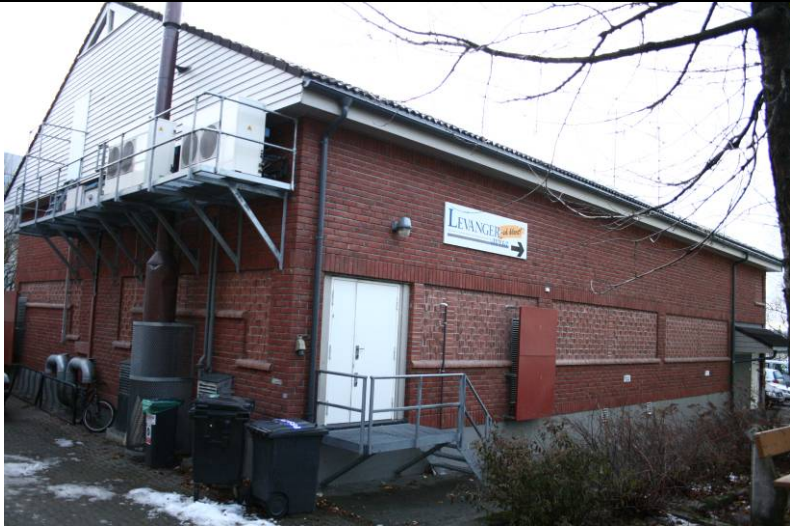
Gate	<b>KIRKEGATA</b>
Gatenr	<b>16</b>
Byggnr	185707067
Polynr	6865
Gardsnr	315
Bruksnr	233
Vernekategori (0,1,2,3)	0
Tilstandsgrad (0,1,2,3)	1
Datering NIKU	1990?
Nåværende bruk NIKU	Avishus for Levangeravisa
Kort bygningsbeskrivelse	Murbygning
Endringsbeskrivelse

Teknisk tilstand, kort	God stand
Foto

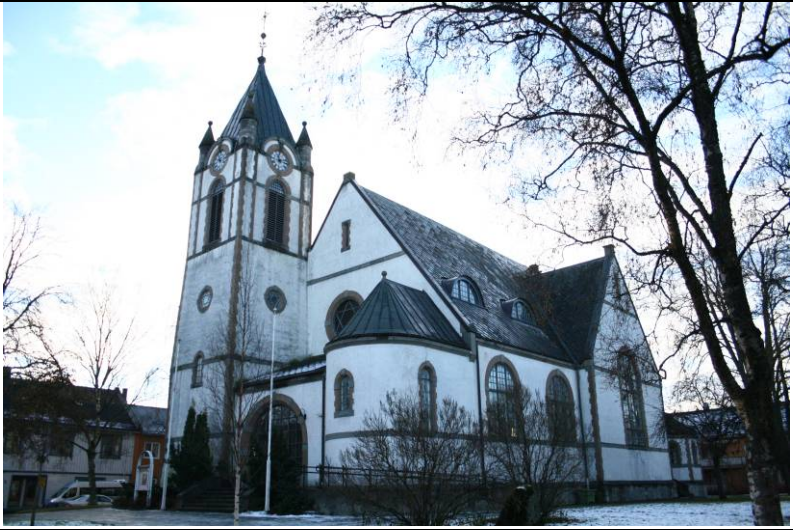
Gate	<b>KIRKEGATA</b>
Gatenr	<b>17</b>
Byggnr	185707040
Polynr	5930
Gardsnr	315
Bruksnr	234
Vernekategori (0,1,2,3)	3
Tilstandsgrad (0,1,2,3)	1
Datering NIKU	1902
Nåværende bruk NIKU	Kirke
Kort bygningsbeskrivelse	Levanger kirke. Bygget 1902 i Jugendstil
Endringsbeskrivelse

Teknisk tilstand, kort	God stand
Foto

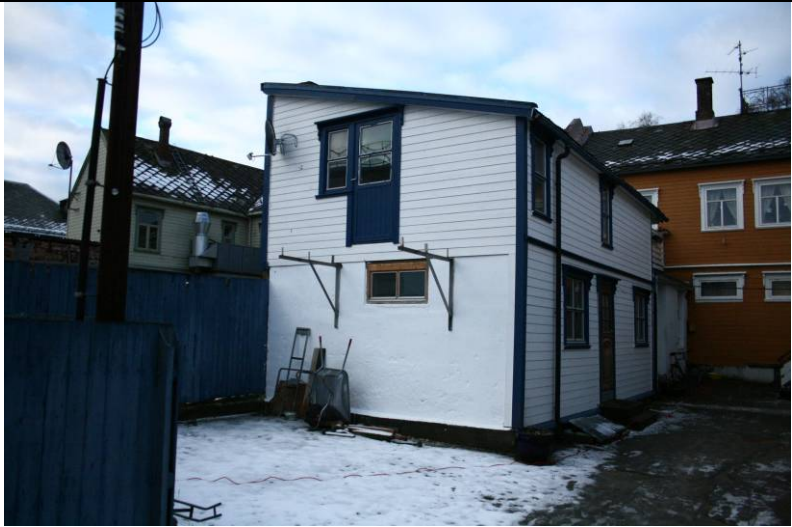
Gate	<b>KIRKEGATA</b>
Gatenr	<b>22</b>
Byggnr	185707105
Polynr	5891
Gardsnr	315
Bruksnr	237
Vernekategori (0,1,2,3)	2
Tilstandsgrad (0,1,2,3)	1
Datering NIKU	
Nåværende bruk NIKU	Leiligheter
Kort bygningsbeskrivelse	Bakgårdsbygning. Liggende skyggepanel. Band- og sokkelgesims. Krysspostvinduer i 1. etg. Midtpostvinduer i 2. etg. Fordakning med knekter over dør og vinduer. Alt utvendig panel, vinduer og belistning fornyet i 1997.
Endringsbeskrivelse	Ca 1997: Bygningene i bakgården ominnredes til hybler og leiligheter.

Teknisk tilstand, kort	God stand
Foto

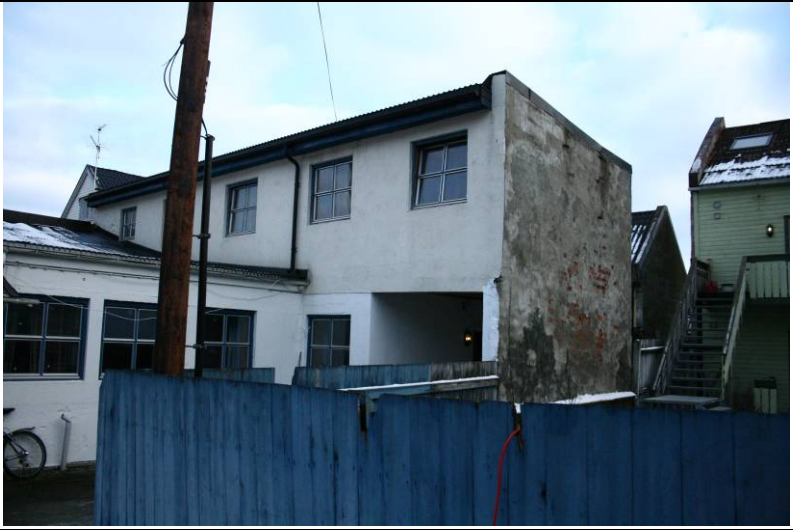
Gate	<b>KIRKEGATA</b>
Gatenr	<b>22</b>
Byggnr	185707113
Polynr	5947
Gardsnr	315
Bruksnr	237
Vernekategori (0,1,2,3)	3
Tilstandsgrad (0,1,2,3)	1
Datering NIKU	1897-1899
Nåværende bruk NIKU	
Kort bygningsbeskrivelse	Bygget som bakeri rett etter bybrannen i 1897, i pusset tegl
Endringsbeskrivelse	Bygget rett etter bybrannen i 1897 i pusset tegl, som bakeri. Etter 1981: Totalrenovert.

Teknisk tilstand, kort	God stand
Foto

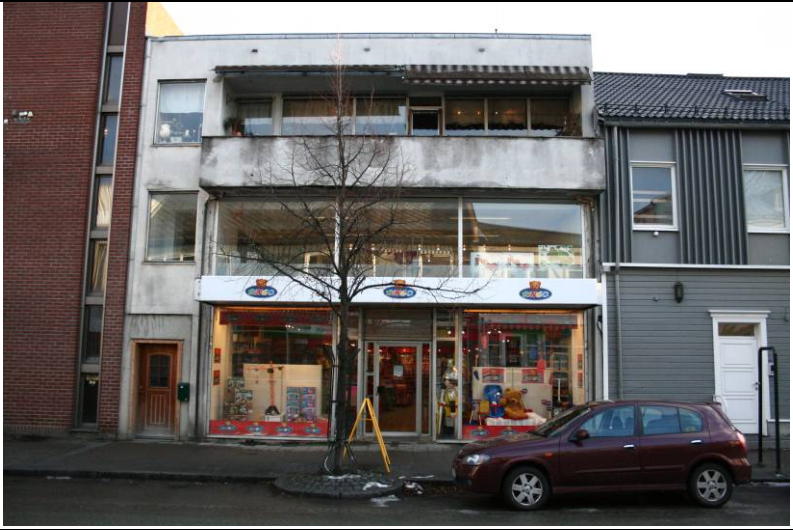
Gate	<b>KIRKEGATA</b>
Gatenr	<b>28</b>
Byggnr	185696626
Polynr	5869
Gardsnr	315
Bruksnr	54
Vernekategori (0,1,2,3)	0
Tilstandsgrad (0,1,2,3)	1
Datering NIKU	
Nåværende bruk NIKU	Butikk/Leilighet
Kort bygningsbeskrivelse	Treetasjes murbygning
Endringsbeskrivelse

Teknisk tilstand, kort	God stand
Foto

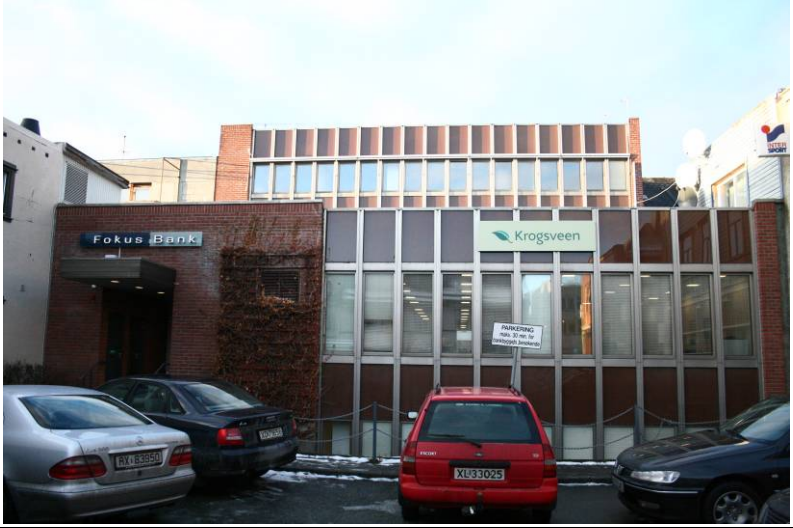
Gate	<b>KIRKEGATA</b>
Gatenr	<b>30</b>
Byggnr	185696642
Polynr	5905
Gardsnr	315
Bruksnr	241
Vernekategori (0,1,2,3)	0
Tilstandsgrad (0,1,2,3)	1
Datering NIKU	Fra etter 1972, da bygningen fra 1897 ble revet
Nåværende bruk NIKU	Bank/Eiendomsmegling
Kort bygningsbeskrivelse	Enetasjes murtilbygg i bakgård med flatt tak
Endringsbeskrivelse	Fra etter 1972, da bygningen fra 1897 ble revet

Teknisk tilstand, kort	God stand
Foto

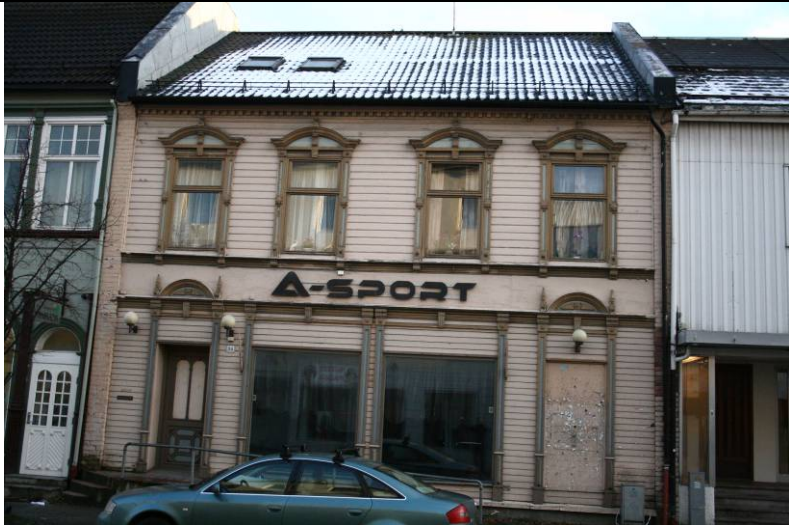
Teknisk tilstand, kort	Råteskader på nederste panelbord mot gaten. Fuktbelastning på gavl mot hjørnegården. Fuktberlastning og malingavflassing på vegg over takoppbygget for kjellernedgangen i bakgården.
Foto

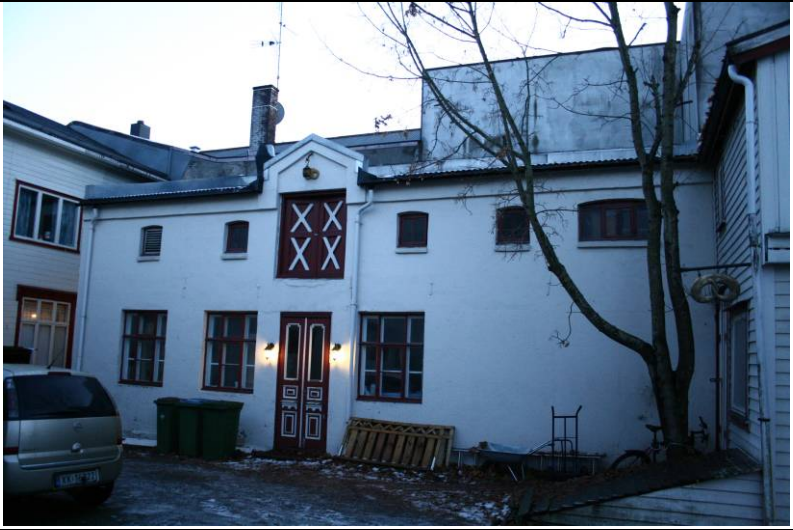
Gate	<b>KIRKEGATA</b>
Gatenr	<b>35</b>
Byggnr	185697010
Polynr	5897
Gardsnr	315
Bruksnr	243
Vernekategori (0,1,2,3)	3
Tilstandsgrad (0,1,2,3)	2
Datering NIKU	1897
Nåværende bruk NIKU	Lager
Kort bygningsbeskrivelse	Blant de best bevarte bygninger i Levanger. Bakgårdsbygning i pusset teglstein i utpreget sveitserstil. Utvendige kryssete døravstivinger i vareporten i 2. etg. Tofløyet inngangsdør med speil, vindu og rik detaljering. I 1. etg. Trefags krysspostvinduer i 1. etg. I 2. etg. i 2. etg. bl. a. enramsvinduer med 4 glass. Originale vinduer og dører.
Endringsbeskrivelse	1897: Bakeriet gjenoppbygges etter bybrannen i 1897 av eieren P. G. Strømsøe ved byggmester Andersen. 1926: Bakeriet utvides. 1938: Installering av olefyrianslegg.

Teknisk tilstand, kort	Puss- og malingavskalling i gavlvegg og langs deler av sokkelen i langveggen.
Foto

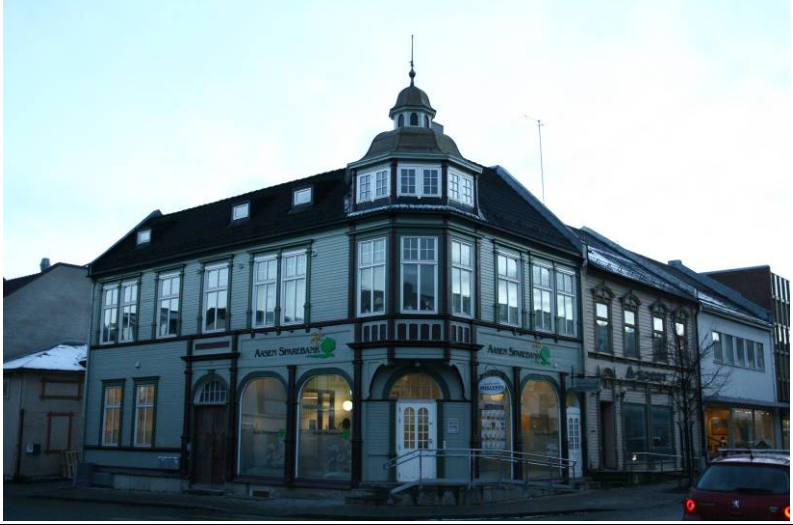
Teknisk tilstand, kort	Mot indre bakgård er mursokkelen kraftig fuktbelastet pga sprut fra asfalt til dels også pga søppelkasser som står inntil veggen mot gaten. I indre bakgård har dette ført til grove pusskader og frostsprengt teglstein, i og rett over mursokkelen.
Foto

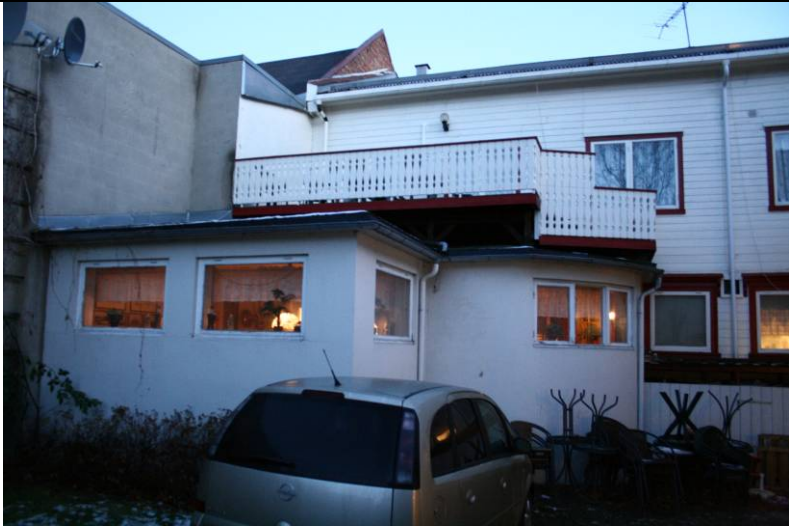
Gate	<b>KIRKEGATA</b>
Gatenr	<b>37</b>
Byggnr	185748111
Polynr	5770
Gardsnr	315
Bruksnr	87
Vernekategori (0,1,2,3)	0
Tilstandsgrad (0,1,2,3)	1
Datering NIKU	1984
Nåværende bruk NIKU	Butikk/Lager
Kort bygningsbeskrivelse	Toetasjes pusset murbygning med flatt tak. Bygget inn i bakgården som utvidelse av bygården mot gaten. Lagerbygningen fra ca 1900 ble revet for å gjøre plass til dagens bygning fra 1984.
Endringsbeskrivelse

Teknisk tilstand, kort	God stand
Foto

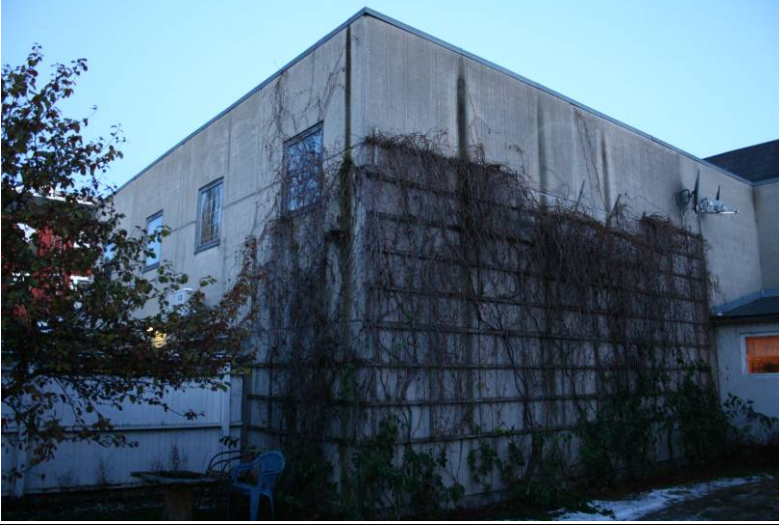
Gate	<b>KIRKEGATA</b>
Gatenr	<b>37</b>
Byggnr	10877164
Polynr	5778
Gardsnr	315
Bruksnr	87
Vernekategori (0,1,2,3)	0
Tilstandsgrad (0,1,2,3)	2
Datering NIKU	1950-tallet
Nåværende bruk NIKU	Bolig
Kort bygningsbeskrivelse	Enetasjes pusset murbygning med enramsvinduer med ett glass i rammen
Endringsbeskrivelse

Teknisk tilstand, kort	En ytre vindusramme mangler i et vindusflet med tre rammer. Avflasket maling på vinduene.
Foto

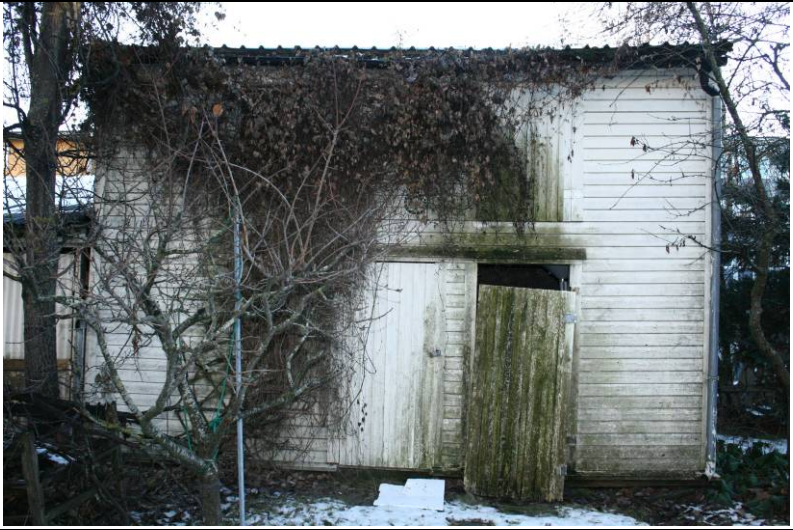
Teknisk tilstand, kort	Urenset takrenne kombinert med klatreplante ved siden av dør fører til fuktbelastning på vegg og hindrer opptørking. Råteskader på svill og sokkelgesims, samt soppvekst på kledning og dør. Utm. bdv. gås over
Foto
