NIKU Oppdragsrapport nr/2010

# Levanger kulturmiljøfredning

Registrering og kategorisering

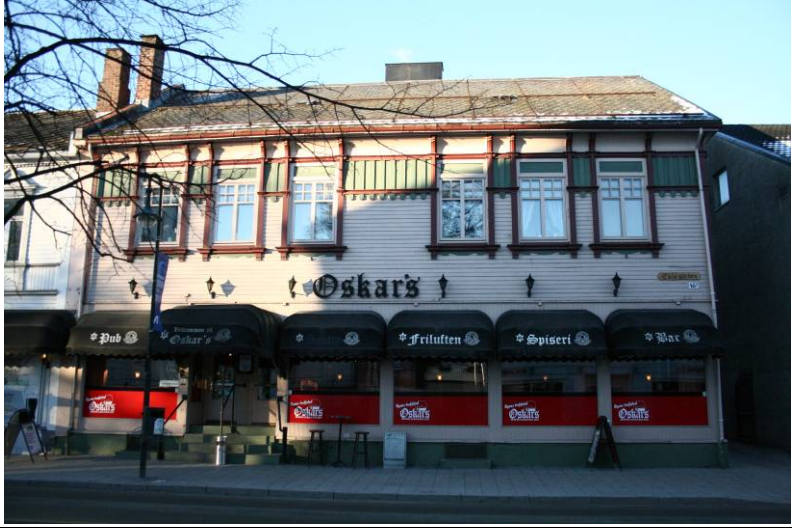
Gate	<b>KIRKEGATA</b>
Gatenr	<b>45 A</b>
Byggnr	185697444
Polynr	5879
Gardsnr	315
Bruksnr	247
Vernekategori (0,1,2,3)	3
Tilstandsgrad (0,1,2,3)	1
Datering NIKU	1898
Nåværende bruk NIKU	Restaurantdrift/bolig
Kort bygningsbeskrivelse	Bygningen er blant de best bevarte i Levanger. Mot gaten i 1. etg. er det store vindusfelt. I 2. etg er det tofags-vippevinduer med småruter i ovekant og rikt dekorerte vindusomramminger. Konkav hovedgesims. Mot bakgård er det tilbygget et en etasjes inngangsparti med takterrasse i tilknytning til et toetasjes midtplassert tilbygg. Originalbygningen har toramsvinduer med 2x4 glass i rammen. Fordakninger understøttet av knekter og med profilert belistning og gerikter. Panel, vinduer og belistning er original.
Endringsbeskrivelse	1898: Gården gjenoppbygges av fabrikkeier Richard Ausen, ved arkitekt Guldal, som også bygget Lærerskolen og Levanger og Skogn Sparebank. Byggmesteren var svensk. 1921: Bygges om innvendig. 1951: Butikk innredes i 1. etg. Og vinduene skiftes ut i nytt format

Teknisk tilstand, kort	God stand
Foto

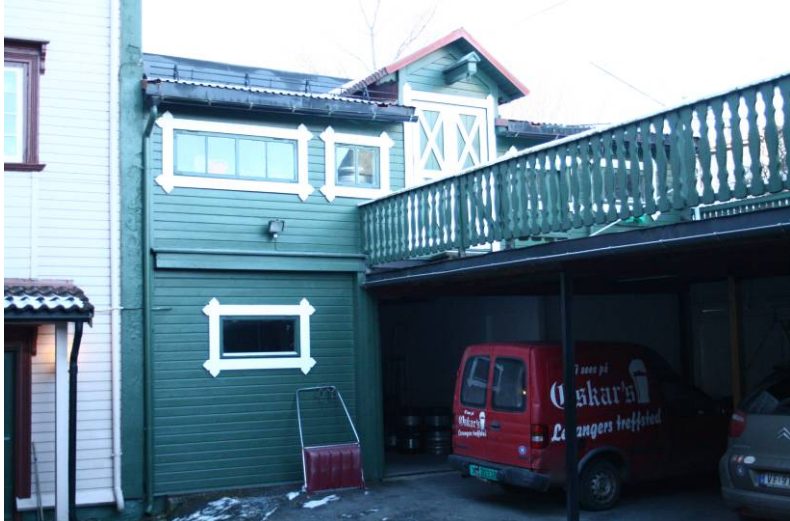
Gate	<b>KIRKEGATA</b>
Gatenr	<b>45 A</b>
Byggnr	185697436
Polynr	5829
Gardsnr	315
Bruksnr	247
Vernekategori (0,1,2,3)	3
Tilstandsgrad (0,1,2,3)	1
Datering NIKU	Ca 1898
Nåværende bruk NIKU	Bod
Kort bygningsbeskrivelse	Bakgårdsbygning i utpreget sveitserstil. Liggende skyggepanel. Enramsvinduer med 1,2 og 4 glass i rammen med liggende format. Utskårete sperreender og kryssete og avfasete dør- og vindusomramminger med spisset avslutning, og utvendige kryssete døravstivinger. Panel og gerikter fornyet. To opprinnelige vindusrammer bevart i 2. etg., samt originale sperrer.
Endringsbeskrivelse

Teknisk tilstand, kort	God stand
Foto

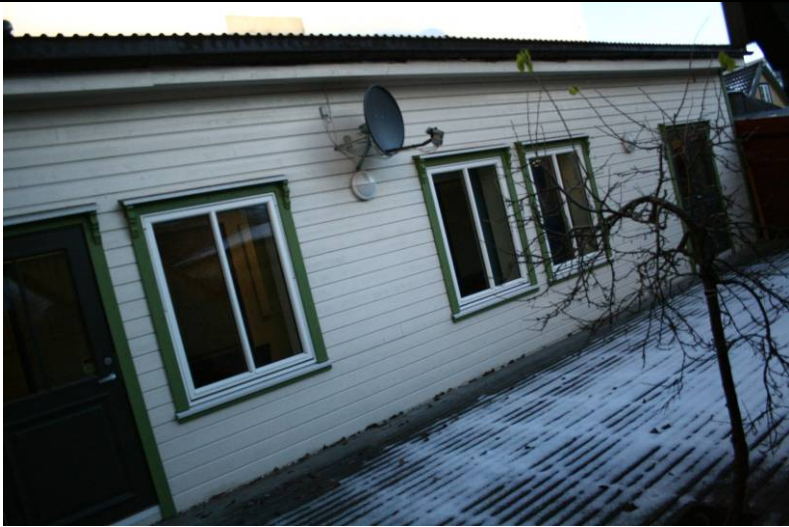
Gate	<b>KIRKEGATA</b>
Gatenr	<b>46</b>
Byggnr	185696855
Polynr	5983
Gardsnr	315
Bruksnr	111
Vernekategori (0,1,2,3)	0
Tilstandsgrad (0,1,2,3)	1
Datering NIKU	1990-tallet
Nåværende bruk NIKU	Kontor
Kort bygningsbeskrivelse	Liggende skyggepanel og tofagsvinduer med fordakning understøttet av knekter. Glatte gerikter
Endringsbeskrivelse

Teknisk tilstand, kort	God stand
Foto

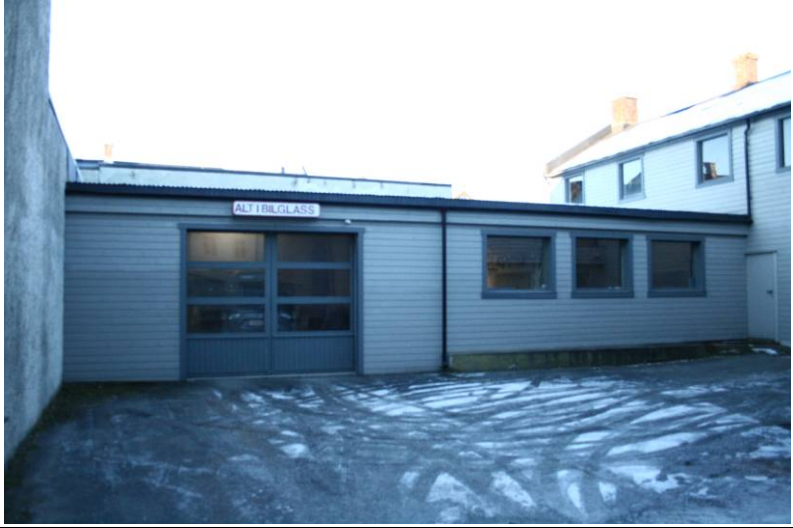
Gate	<b>KIRKEGATA</b>
Gatenr	<b>47</b>
Byggnr	185697525
Polynr	5833
Gardsnr	315
Bruksnr	249
Vernekategori (0,1,2,3)	0
Tilstandsgrad (0,1,2,3)	1
Datering NIKU	Ca 1975
Nåværende bruk NIKU	Bilglassverksted
Kort bygningsbeskrivelse	Bygget i pusset leka, senere utlektet og påslått liggende skyggepanel. Liggende enrams vippevinduer med glatt belistning.
Endringsbeskrivelse	Ca 1975: Vekstedbygningen i pusset leca settes opp. 2008: Vinduer og kledning fornyes.

Teknisk tilstand, kort	God stand
Foto

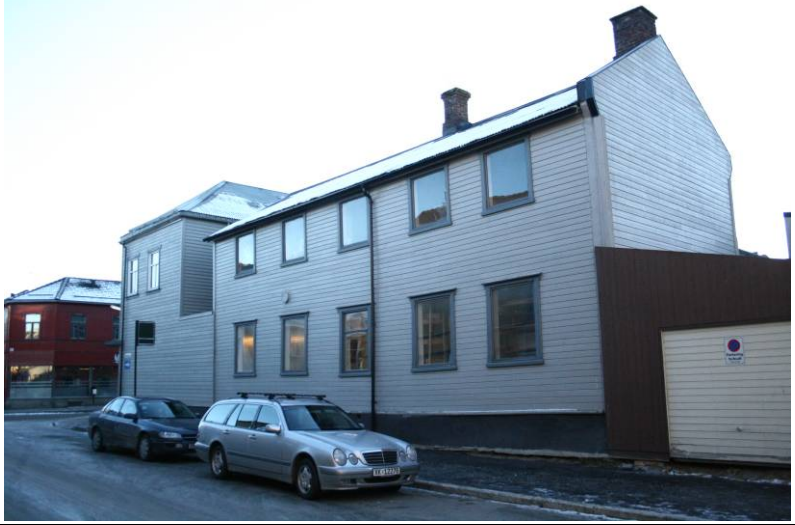
Gate	<b>KIRKEGATA</b>
Gatenr	<b>47</b>
Byggnr	185697576
Polynr	5835
Gardsnr	315
Bruksnr	94
Vernekategori (0,1,2,3)	3
Tilstandsgrad (0,1,2,3)	1
Datering NIKU	Ca 1900
Nåværende bruk NIKU	Lager
Kort bygningsbeskrivelse	Mot gaten og bakgården er det liggende skyggepanel, og enramsvinduer med enkel fordakning og glatte gerikter med sveitseravfasing. Original gavldør bevart i 2. etg. For øvrig er alle bygningsdeler i fasaden fornyet.
Endringsbeskrivelse	Ca. 1900: Bygget som mekanisk versted av smedmester Arne Holm, ved arkitekt Peter Hofstad. Verkstedet laget dressiner for jernbanen, og hadde værelser for lærlingene i 2. etg. 1963: Dresinverkstedet gjøres om til lager og frontruteverksted. 2008: Den utvendige kledningen mot bakgården skiftes.

Teknisk tilstand, kort	God stand
Foto

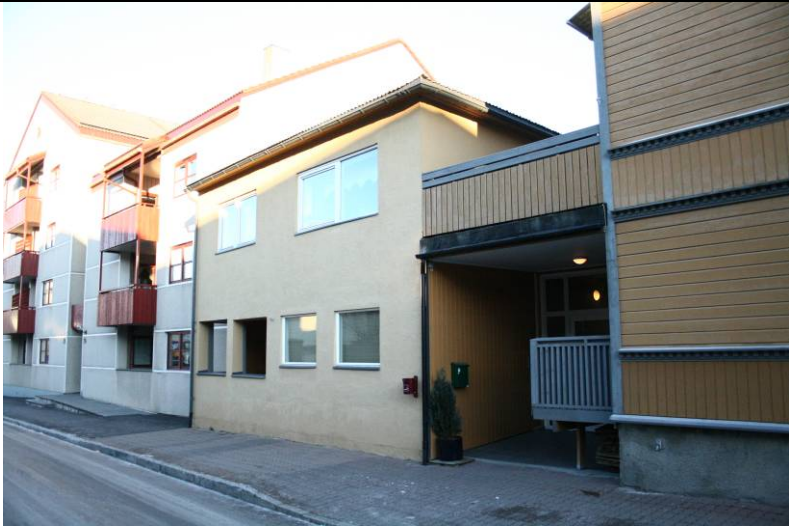
Gate	<b>KIRKEGATA</b>
Gatenr	<b>49 B</b>
Byggnr	185697584
Polynr	5882
Gardsnr	315
Bruksnr	251
Vernekategori (0,1,2,3)	0
Tilstandsgrad (0,1,2,3)	1
Datering NIKU	
Nåværende bruk NIKU	Leiligheter
Kort bygningsbeskrivelse	Murbygning i to etasjer med en og torams vippevinder
Endringsbeskrivelse

Teknisk tilstand, kort	God stand
Foto

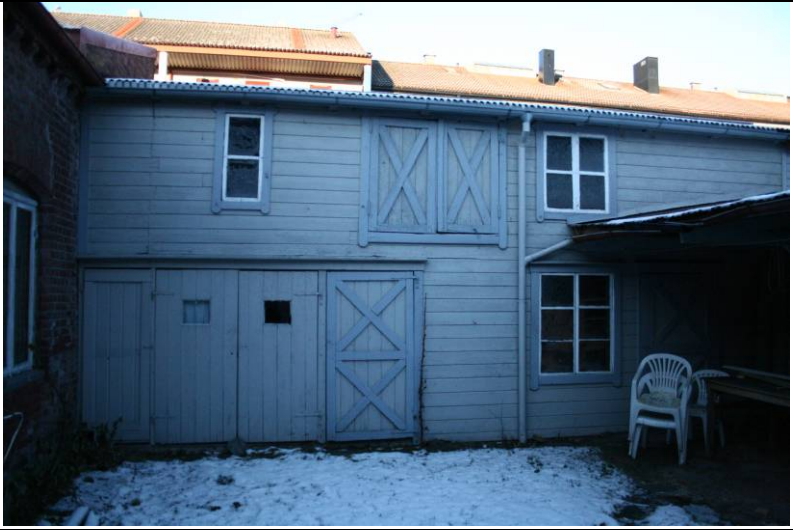
Gate	<b>KIRKEGATA</b>
Gatenr	<b>53</b>
Byggnr	185697622
Polynr	5883
Gardsnr	315
Bruksnr	253
Vernekategori (0,1,2,3)	3
Tilstandsgrad (0,1,2,3)	1
Datering NIKU	
Nåværende bruk NIKU	
Kort bygningsbeskrivelse	Bygningen er blandt de best bevarte i Levanger. Bakgårdsbygning i to etasjer. Bindingsverkskonstruksjon med pulttak. Liggende skyggepanel med smal avfasing. En- og toramsvinduer med to og tre glass i rammen. Dør- og vindusomramminger med avfasing og avrundet avslutning, og utvendige kryssete døravstivinger. Med unntak av de fire nederste panelbordene er alle bygningsdelene i fasaden originale.
Endringsbeskrivelse	Ca 1900: En stall/uthusbygning i bindingsverk bygges av Petter Ersaa og sønnen Paul i forbindelse med at gården bygges. Stallen skal ha rommet 8 hester. 1906: Noen meter mot sørvest rives for å gi plass for bakeribygningen i mur.

Teknisk tilstand, kort	God stand
Foto

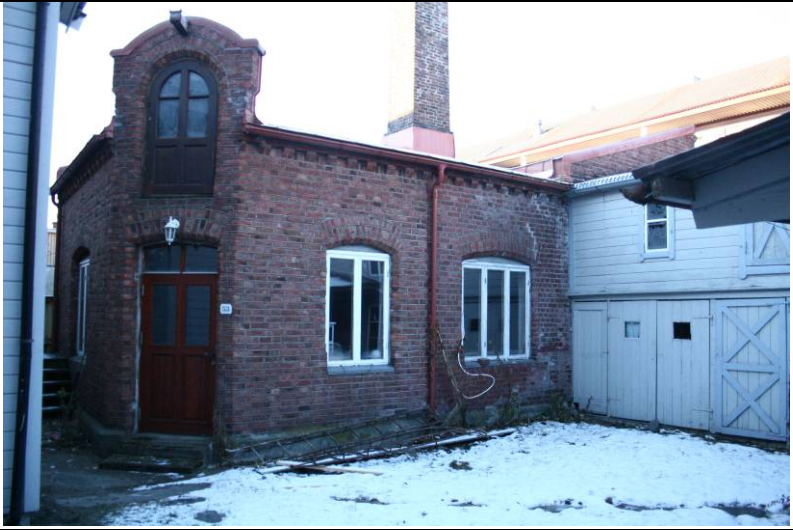
Gate	<b>KIRKEGATA</b>
Gatenr	<b>53</b>
Byggnr	185697614
Polynr	5758
Gardsnr	315
Bruksnr	110
Vernekategori (0,1,2,3)	3
Tilstandsgrad (0,1,2,3)	1
Datering NIKU	1906
Nåværende bruk NIKU	Lager
Kort bygningsbeskrivelse	Bygningen er en av de best bevarte i Levanger. Bakgårdsbygning i upusset tegl. Bygget som bakeri. Original lastedør bevart i hjørnegavlens 2. etg.
Endringsbeskrivelse	Ca 1900: Gården foran denne bakeribygningen bygges av Petter Ersaas og sønnen Paul, inkludert en stall/uthusbygning i bindingsverk. Gården inneholder en kolonialforretning og leiligheter. 1906: Kolonialen legges ned i forbindelse med at baker Emil Iversen kjøper gården. Han bygger denne bakeribygningen i bakgården og starter bakeriutsalg i gården. 1928: Bygningen tilbygges 2,75 meter mot sørøst. Nye bakeriovner monteres, av en type som kunne fyres med kull og elektrisitet. 1992: Bakeriet legges ned

Teknisk tilstand, kort	God stand
Foto

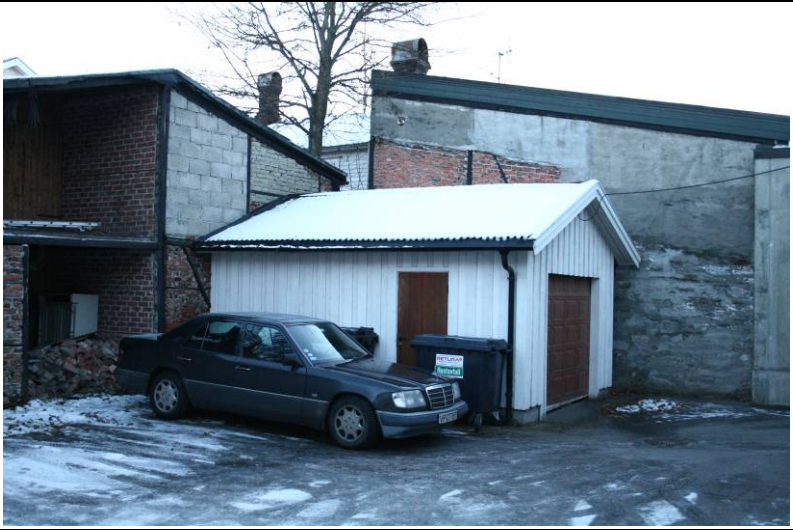
Gate	<b>KIRKEGATA</b>
Gatenr	<b>54</b>
Byggnr	17996444
Polynr	5799
Gardsnr	315
Bruksnr	81
Vernekategori (0,1,2,3)	0
Tilstandsgrad (0,1,2,3)	1
Datering NIKU	Ca 1970
Nåværende bruk NIKU	Garasje
Kort bygningsbeskrivelse	Bindingsverkskonstruksjon utvendig kledd med tømmermannspanel. Saltak tekket med korrugerte stålplater
Endringsbeskrivelse

Teknisk tilstand, kort	God stand
Foto

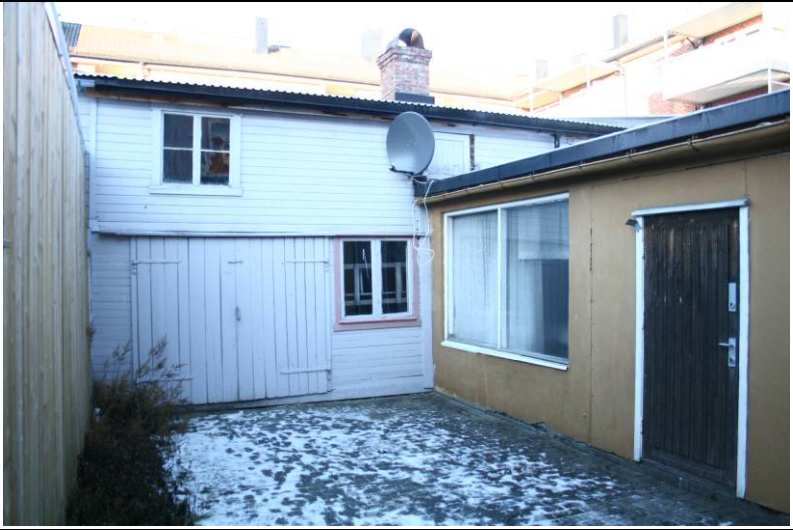
Gate	<b>KIRKEGATA</b>
Gatenr	<b>55</b>
Byggnr	185700305
Polynr	5949
Gardsnr	315
Bruksnr	254
Vernekategori (0,1,2,3)	3
Tilstandsgrad (0,1,2,3)	2
Datering NIKU	Ca 1898
Nåværende bruk NIKU	Lager
Kort bygningsbeskrivelse	Bygningen er blant de best bevarte i Levanger. Bakgårdsbygning som i 2. etg. har liggende faspanel og toramsvinduer med to glass i rammen, med glatt omramming. I 1. etg. er det liggende glattkant, en tofløyet lemmedør og et toramsvindu med ett glass i rammen. Vinduer, panel og omramming er original. Vinkeltilbygg i en etasje dekker omlag halvparten av den originale uthusbygningen.
Endringsbeskrivelse

Teknisk tilstand, kort	Vinduene har løs og til dels manglende kitt og avflasket maling
Foto

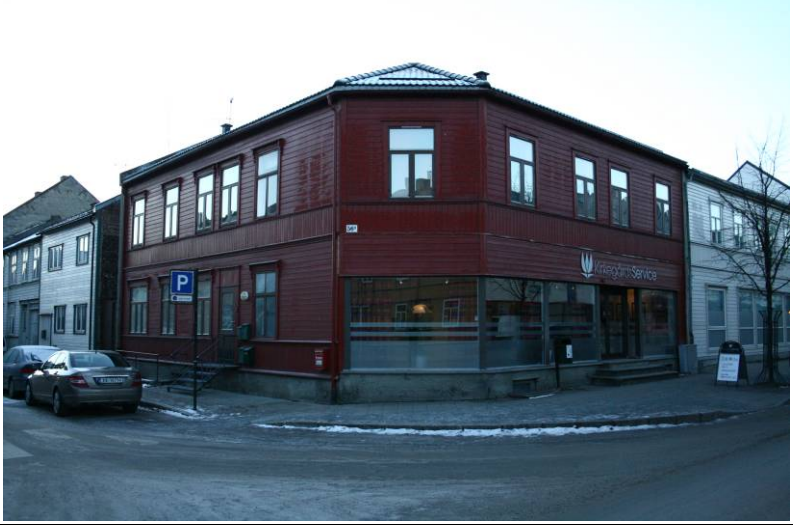
Gate	<b>KIRKEGATA</b>
Gatenr	<b>56 A</b>
Byggnr	185697363
Polynr	5827
Gardsnr	315
Bruksnr	57
Vernekategori (0,1,2,3)	3
Tilstandsgrad (0,1,2,3)	1
Datering NIKU	Ca 1900
Nåværende bruk NIKU	Forretning og kontorer
Kort bygningsbeskrivelse	<p>Fasaden mot Holbergsgate er blant de best bevarte i Levanger. Mot Kirkegaten er det store vindusfelt i 1. etg. og liggende skyggepanel. I 2. etg er det T-postvinduer med fordakning og glatte gerikter. Brystning av stående skyggepanel mellom to enkelt utformede bandgesimser. Sokkelgesims av skifer. Mot Holbergsgaten er det et eldre liggende skyggepanel, og T-postvinduer i 1. og 2. etasje, med fordakning understøttet av knekter og profilerte gerikter. Nedre bandgesims er kraftigere og profilert. Brystning av stående staffpanel under vinduene i 1. etg, og sokkelgesims av tre. Alle knekter ser ut til å være originale, likeledes i sin helhet vindusomrammingene samt de to vinduene i 1. og 2. etg, nærmest Kirkegaten. Mot bakgården er det T-postvinduer med enkel omramming og liggende skyggepanel. Tilbygg i en etasje med takterrasse. Liggende faspanel, sokkelgesims og T-postvindu med enkel omramming.</p>

Teknisk tilstand, kort	God stand
Foto

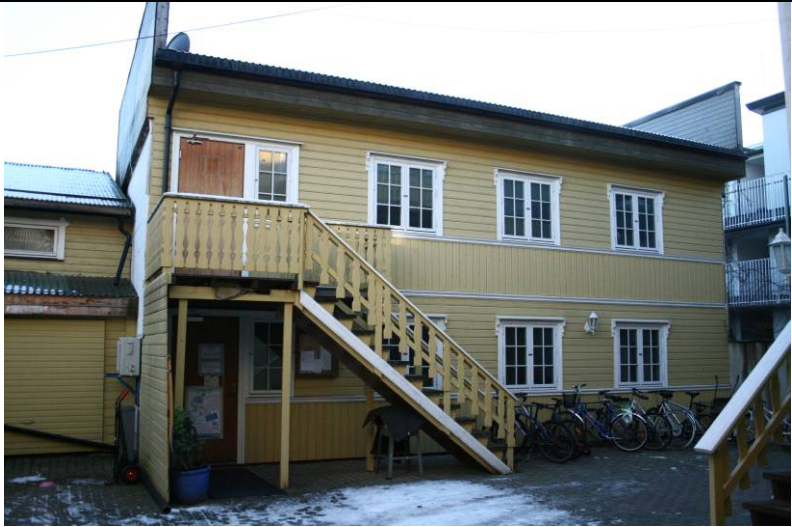
Gate	<b>KIRKEGATA</b>
Gatenr	<b>60</b>
Byggnr	17995405
Polynr	5988
Gardsnr	315
Bruksnr	257
Vernekategori (0,1,2,3)	1
Tilstandsgrad (0,1,2,3)	1
Datering NIKU	Ca 2000
Nåværende bruk NIKU	Squash-hall
Kort bygningsbeskrivelse	Bakgårdsbygning i mur og bindingsverk, med fasade i sveitserstil. Liggende staffpanel. 2 ramsvinduer med fordakning understøttet av knekter og profilerte gerikter, og 2x3 glass i rammen. Bystning av stående staffpanel mellom dobbelt bandgesims. Tilsvarende brystning under vinduene i 1. etg.
Endringsbeskrivelse

Teknisk tilstand, kort	God stand
Foto

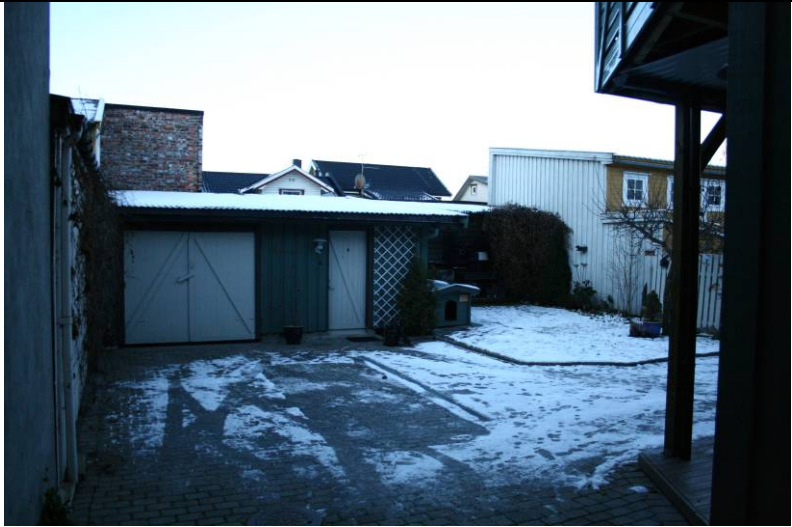
Gate	<b>KIRKEGATA</b>
Gatenr	<b>63</b>
Byggnr	185700143
Polynr	5575
Gardsnr	315
Bruksnr	259
Vernekategori (0,1,2,3)	2
Tilstandsgrad (0,1,2,3)	1
Datering NIKU	ca 1897
Nåværende bruk NIKU	Bod
Kort bygningsbeskrivelse	Bakgårdsbygning med pulttak. Bakvegg av tegl. Tømmermannskledning.
Endringsbeskrivelse

Teknisk tilstand, kort	God stand
Foto

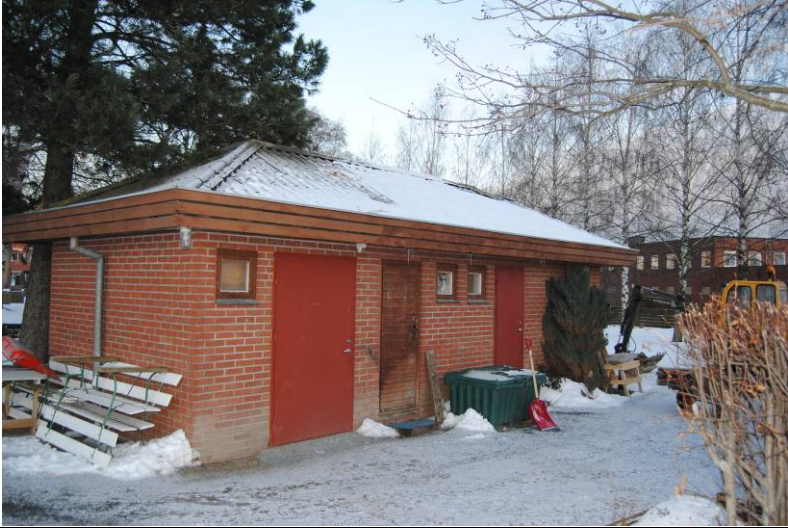
Gate	<b>KIRKEGATA</b>
Gatenr	<b>68</b>
Byggnr	185699889
Polynr	5559
Gardsnr	315
Bruksnr	12
Vernekategori (0,1,2,3)	0
Tilstandsgrad (0,1,2,3)	1
Datering NIKU	1988
Nåværende bruk NIKU	Redskapsbod, graverkontor og liten kraftstasjon
Kort bygningsbeskrivelse	En etasje, valmtak teknet med korrugerte metallplater imiterende takstein. Teglsteinsforblendede fasader.
Endringsbeskrivelse

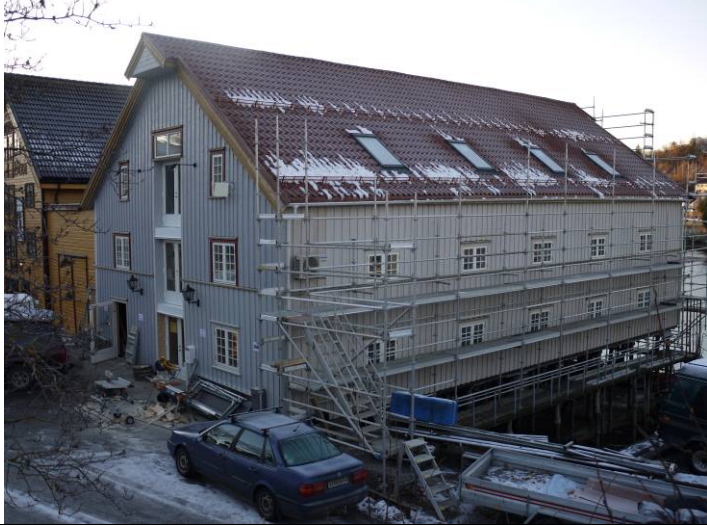
Gate	<b>SJØGATA</b>
Gatenr	<b>3</b>
Byggnr	185696464
Polynr	5938
Gardsnr	315
Bruksnr	134
Vernekategori (0,1,2,3)	3
Tilstandsgrad (0,1,2,3)	1
Datering NIKU	før 1883
Nåværende bruk NIKU	Under rehabilitering
Kort bygningsbeskrivelse	Sjøbu i tre etasjer med stort loft og heisekran med tak over i gavlen, oppført i panelt trekonstruksjon. Opprinnelig mindre vindusåpninger/glugger.
Endringsbeskrivelse	Tekket med betongstein. Panel og vinduer etter 1981. Stående over-underliggerpanel, toramsvinduer hver ramme med seks sprosser. Satt inn dører med glass der portene for lasting var.

Teknisk tilstand, kort	God
Foto

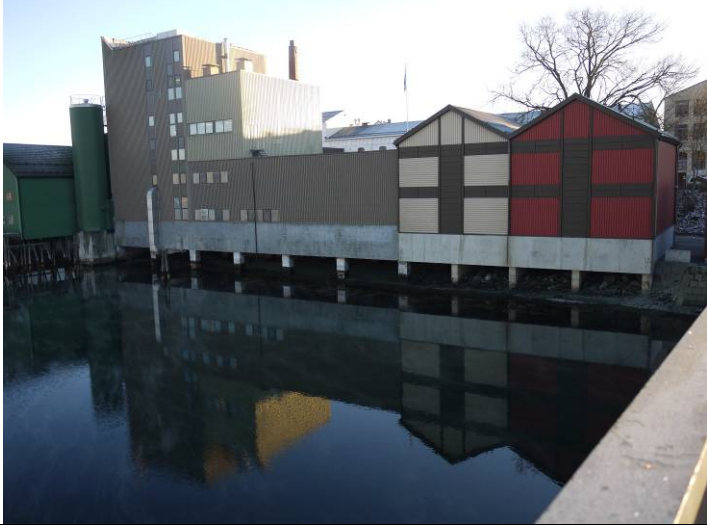
Gate	<b>SJØGATA</b>
Gatenr	<b>7</b>
Byggnr	10886341
Polynr	5796
Gardsnr	315
Bruksnr	126
Vernekategori (0,1,2,3)	0
Tilstandsgrad (0,1,2,3)	1
Datering NIKU	nyere
Nåværende bruk NIKU	Industri
Kort bygningsbeskrivelse	Utformet som to sjøhus nærmest broen, ellers hovedform gitt av silo/tankfunksjonen for melk. Industribygning med korrugert metallplatekledning og sokkel av malt betong. Letak foran. Bro over Sjøgata til nr. 4.
Endringsbeskrivelse

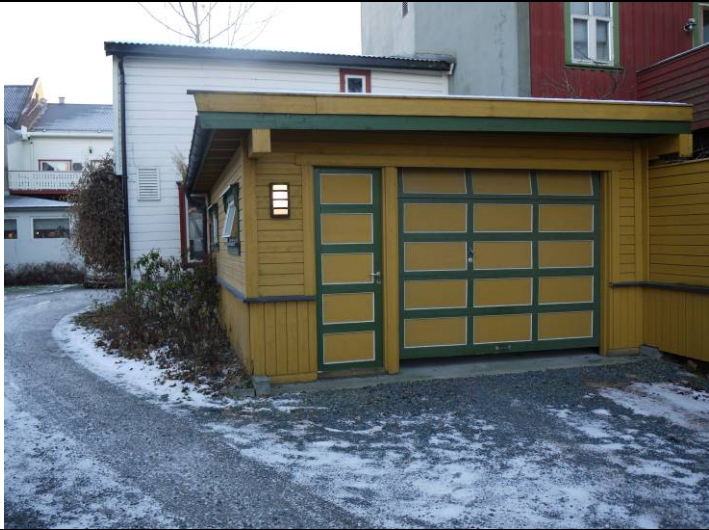
Gate	<b>SJØGATA</b>
Gatenr	<b>8</b>
Byggnr	185697061
Polynr	5782
Gardsnr	315
Bruksnr	88
Vernekategori (0,1,2,3)	0
Tilstandsgrad (0,1,2,3)	1
Datering NIKU	nyere
Nåværende bruk NIKU	garasje
Kort bygningsbeskrivelse	Pulttak, garasjeport, korrugeret metallplatetak, panel liggende med stående på sokkel.
Endringsbeskrivelse

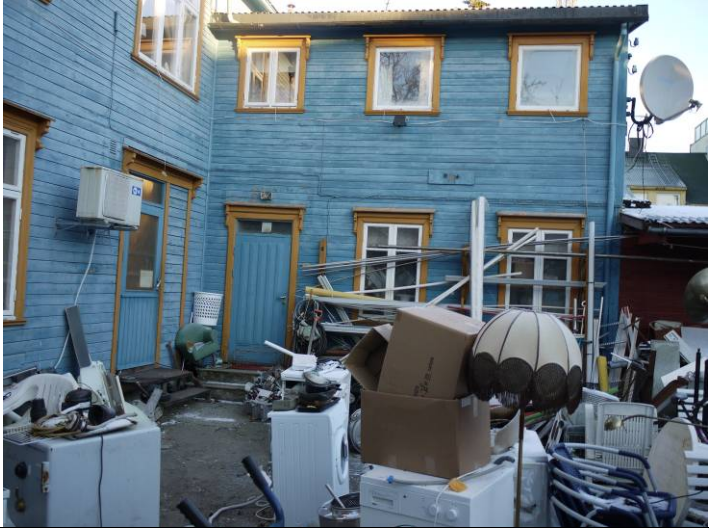
Gate	<b>SJØGATA</b>
Gatenr	<b>10</b>
Byggnr	25542290
Polynr	5854
Gardsnr	315
Bruksnr	137
Vernekategori (0,1,2,3)	2
Tilstandsgrad (0,1,2,3)	1
Datering NIKU	1938
Nåværende bruk NIKU	bolig, brukthandel
Kort bygningsbeskrivelse	Toetasjes bakgårdsfløy i panelt trekonstruksjon med korrugert metallplatetekking på pulttak.
Endringsbeskrivelse	Sveitserstil detaljering og panel.

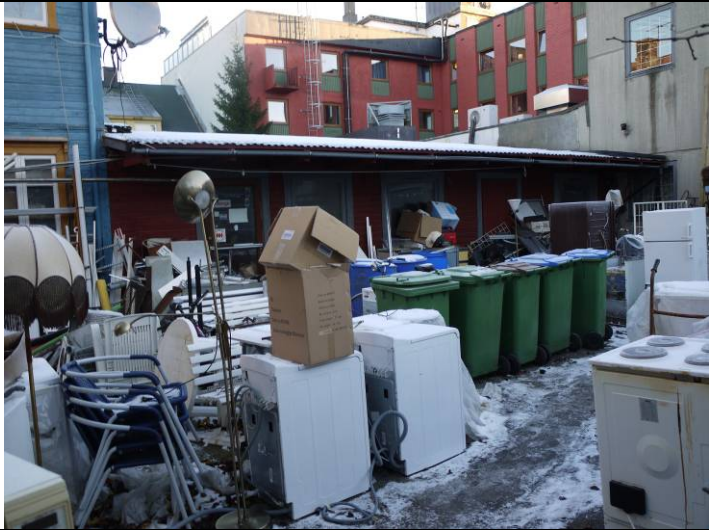
Gate	<b>SJØGATA</b>
Gatenr	<b>10</b>
Byggnr	185697118
Polynr	5916
Gardsnr	315
Bruksnr	137
Vernekategori (0,1,2,3)	1
Tilstandsgrad (0,1,2,3)	1
Datering NIKU	ukjent, nyere dato?
Nåværende bruk NIKU	brukthandel
Kort bygningsbeskrivelse	Bakbygning på en etasje av panelt trekonstruksjon (liggende panel) med pultak tekket med korrugerte metallplater som fortsetter ut forbi vegglivet, som letak.
Endringsbeskrivelse

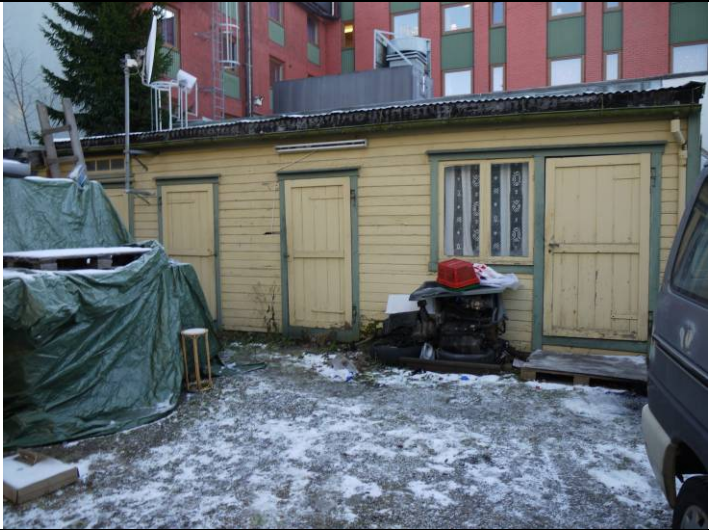
Gate	<b>SJØGATA</b>
Gatenr	<b>12</b>
Byggnr	185697126
Polynr	5784
Gardsnr	315
Bruksnr	275
Vernekategori (0,1,2,3)	3
Tilstandsgrad (0,1,2,3)	2
Datering NIKU	ca 1900
Nåværende bruk NIKU	bakgårdsbygning
Kort bygningsbeskrivelse	Enetasjes bakgårdsbygning av panelt trekonstruksjon, opprinnelig høyere og noe lengre. Liggende fas skyggepanel. Overlys over en av dørene.
Endringsbeskrivelse	Fjernet fôrloft og revet en mindre del 1950. Pulttak med korrugert metalltekking.

Teknisk tilstand, kort	Nederste panelbord råttent, malingslitt generelt.
Foto

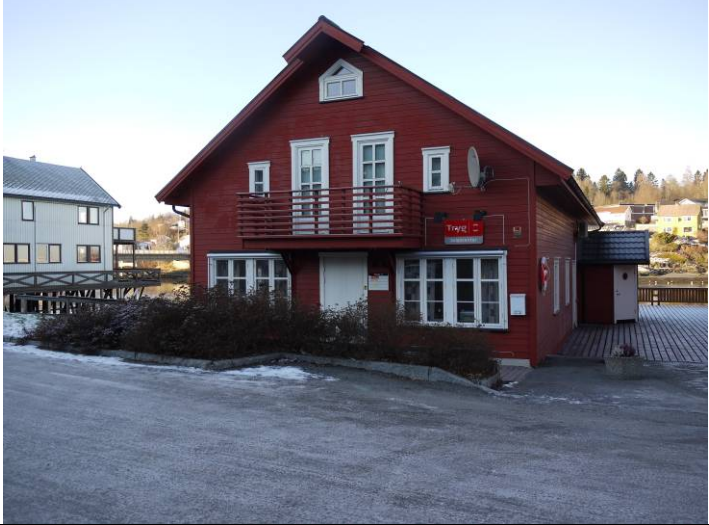
Gate	<b>SJØGATA</b>
Gatenr	<b>15</b>
Byggnr	185696618
Polynr	5809
Gardsnr	315
Bruksnr	276
Vernekategori (0,1,2,3)	3
Tilstandsgrad (0,1,2,3)	1
Datering NIKU	Ikke Sefrakregistrert. Antagelig oppført før 1912 (kart 1912).
Nåværende bruk NIKU	Kontorer
Kort bygningsbeskrivelse	Sjøbod i panelt trekonstruksjon.Stolpene under bygningen er gamle, antagelig også konstruksjonen ellers, men dette er ikke synlig.
Endringsbeskrivelse	Terrasse mot sjøen og inntrukken veranda i gavlen med store glassflater. Arker. Liggende panel. Torams vinduer med midtpost og sprosser.Tekket med korrugerte metallplater utformet som taksteinsprofil.

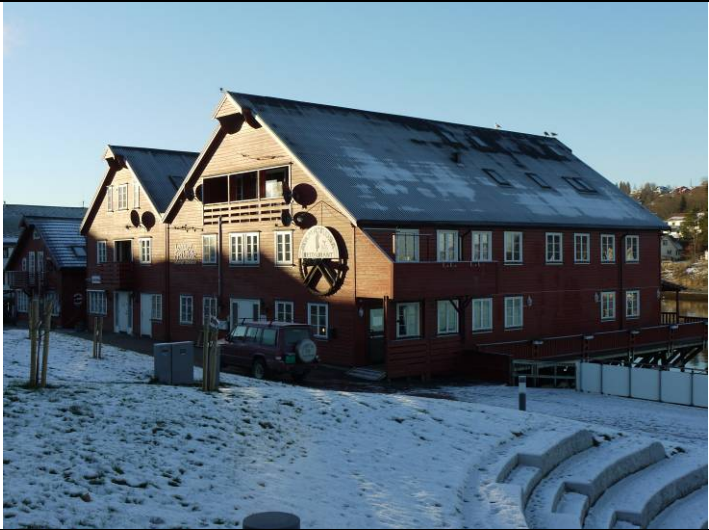
Gate	<b>SJØGATA</b>
Gatenr	<b>17</b>
Byggnr	10883024
Polynr	5794
Gardsnr	315
Bruksnr	280
Vernekategori (0,1,2,3)	3
Tilstandsgrad (0,1,2,3)	1
Datering NIKU	Ikke Sefrakregistrert. Antagelig oppført før 1912 (kart 1912).
Nåværende bruk NIKU	Kontorer
Kort bygningsbeskrivelse	Sjøbod i panelt trekonstruksjon. Stolpene under bygningen er gamle, antagelig også konstruksjonen ellers, men dette er ikke synlig.
Endringsbeskrivelse	Terrasse, letak og balkonger mot sjøen og inntrukne verandaer i gavlene. Liggende panel. Torams vinduer med midtpost og sprosser. Tekket med korrugerte metallplater.

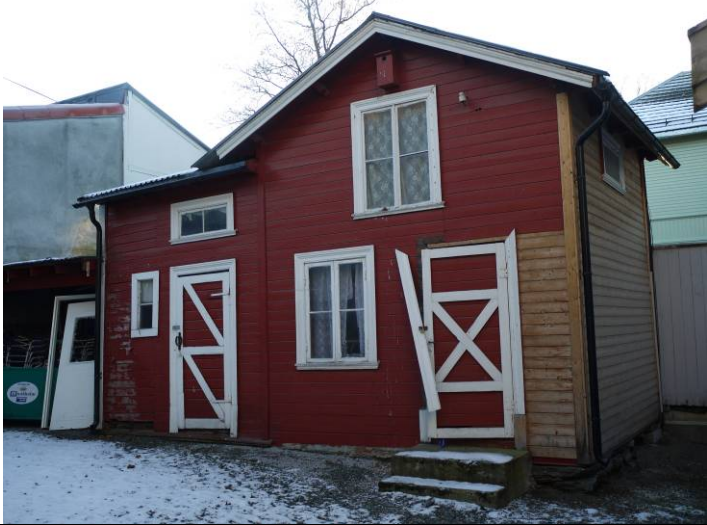
Gate	<b>SJØGATA</b>
Gatenr	<b>18</b>
Byggnr	185697452
Polynr	5830
Gardsnr	315
Bruksnr	282
Vernekategori (0,1,2,3)	3
Tilstandsgrad (0,1,2,3)	1
Datering NIKU	1909
Nåværende bruk NIKU	Bakbygning
Kort bygningsbeskrivelse	Halvannenetasjes bakgårdsbygning i panelt trekonstruksjon. Panel liggende skyggepanel. Torams vinduer med sprosse. Noen små ettrams vinduer, to til loft. Dør med kryss. Tekket med korrugerte metallplater.
Endringsbeskrivelse	Tekket med korrugerte metallplater. Panel nylig delvis skiftet på veggen og hjørnet mot hovedbygningen,

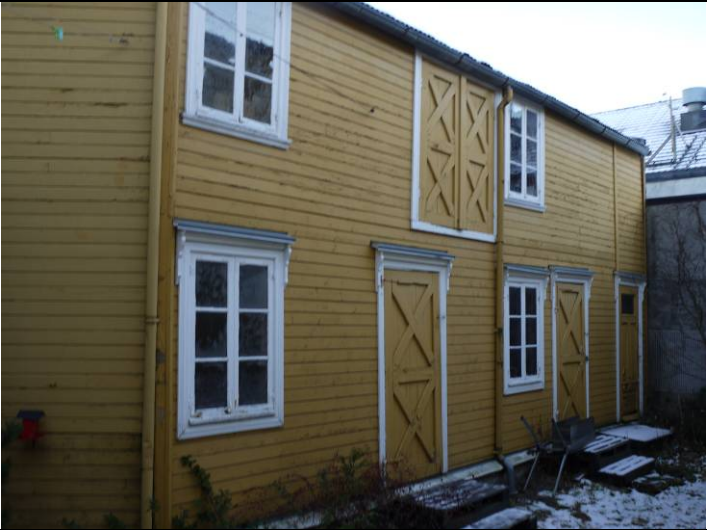
Gate	<b>SJØGATA</b>
Gatenr	<b>20</b>
Byggnr	185697487
Polynr	5831
Gardsnr	315
Bruksnr	283
Vernekategori (0,1,2,3)	3
Tilstandsgrad (0,1,2,3)	1
Datering NIKU	
Nåværende bruk NIKU	
Kort bygningsbeskrivelse	Bakbygning på to etasjer av panelt trekonstruksjon med pultak. Liggende skyggepanel med fas, vinduer torams med sprosser. Porter og dører med kryss. En fyllingsdør. Fordakninger med profilerte knekter i første etasje.
Endringsbeskrivelse	Tekket med korrugerte metallplater.

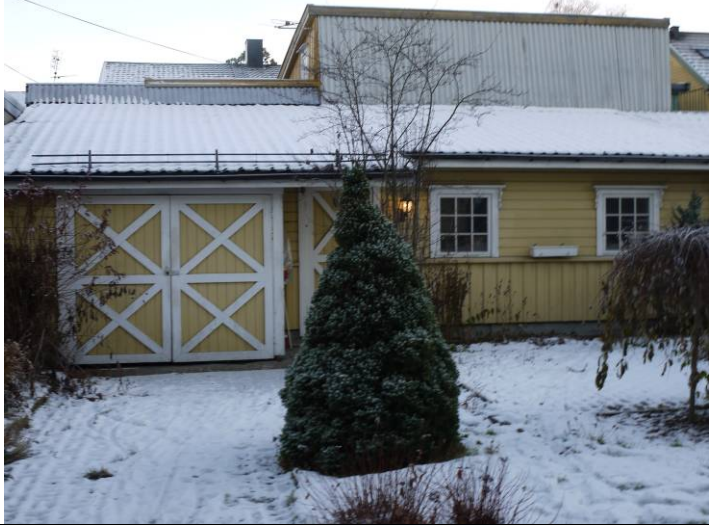
Gate	<b>SJØGATA</b>
Gatenr	<b>36</b>
Byggnr	185700070
Polynr	5459
Gardsnr	315
Bruksnr	290
Vernekategori (0,1,2,3)	2
Tilstandsgrad (0,1,2,3)	1
Datering NIKU	1989?
Nåværende bruk NIKU	Bakbygning
Kort bygningsbeskrivelse	Enetasjes bakbygning i panelt trekonstruksjon. Panel liggende skyggepanel med brystning stående panel. Smårutede ettrams vinduer med fordakning. Garasjeport og dør med kryss utført etter originaler? Tekket med korrugerte metallplater profilert som takstein.
Endringsbeskrivelse

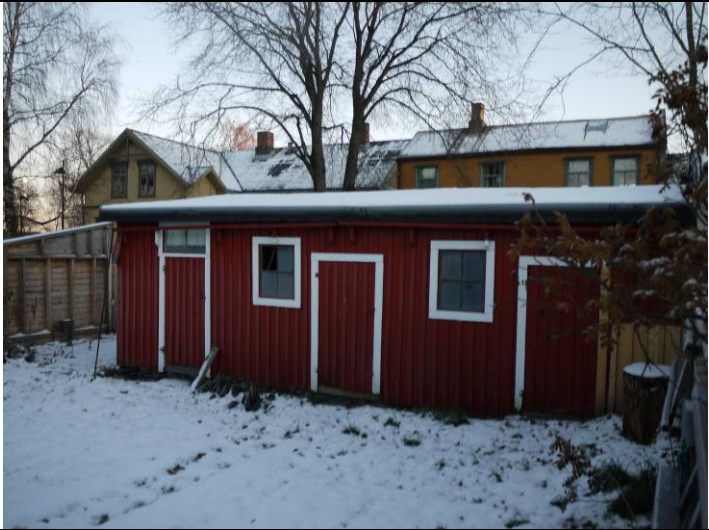
Gate	<b>SJØGATA</b>
Gatenr	<b>40</b>
Byggnr	185700011
Polynr	5627
Gardsnr	315
Bruksnr	292
Vernekategori (0,1,2,3)	3
Tilstandsgrad (0,1,2,3)	1
Datering NIKU	1897
Nåværende bruk NIKU	Museum
Kort bygningsbeskrivelse	Enetasjes bakbygning i panelt trekonstruksjon. Stående lektepanel. Panelte dører som vegg, en dør har overlys. Små ettrams vinduer med sprosser. Rundstaver på knekter langsmed gesimsen for opphenging. Ellers ukjent funksjon.
Endringsbeskrivelse	Tekket med papp.
