Statusrapport MABYMOV pr. 31. mars 2021, miljøprofil B2 og miljøbrønn B1, B3 og TO1.

Middelalderbyene Bergen og Tønsberg

| <b>Tittel</b><br>Statusrapport MABYMOV pr. 31. mars 2021, miljøprofil B2 og miljøbrønn B1, B3 og TO1.<br>Middelalderbyene Bergen og Tønsberg | <b>Rapporttype/nummer</b><br>NIKU Rapport 106 | <b>Publiseringsdato</b><br>27.03.2021 |

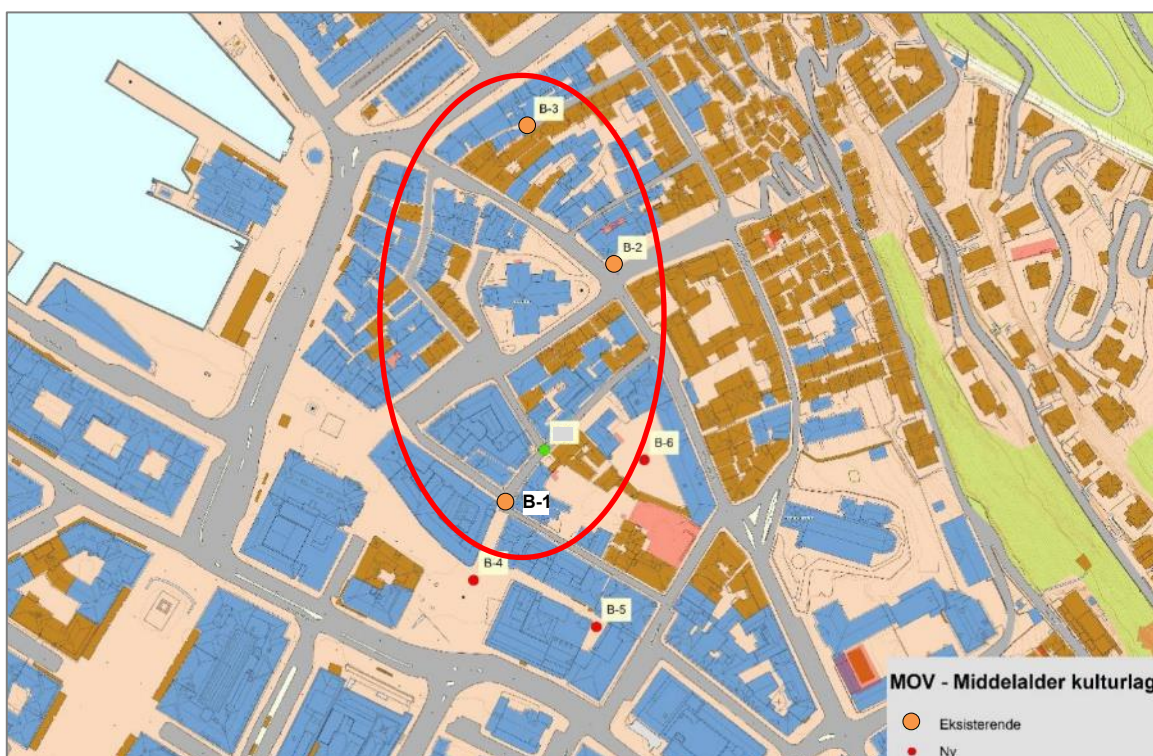
Figur 2. Situasjonsskart over målepunktene i Bergen. B1, B2 og B3 er vist i oval ring.

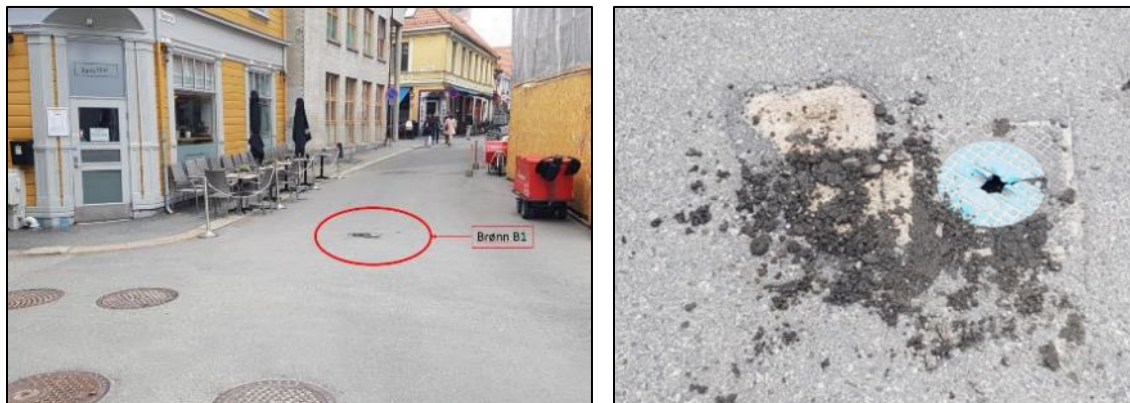
Figur 3. Plasseringen til brønn B1.

- › Temperatur
- › pH
- › Ledningsevne
- › Redoks (ORP)
- › Oksygen
- › Vannstand

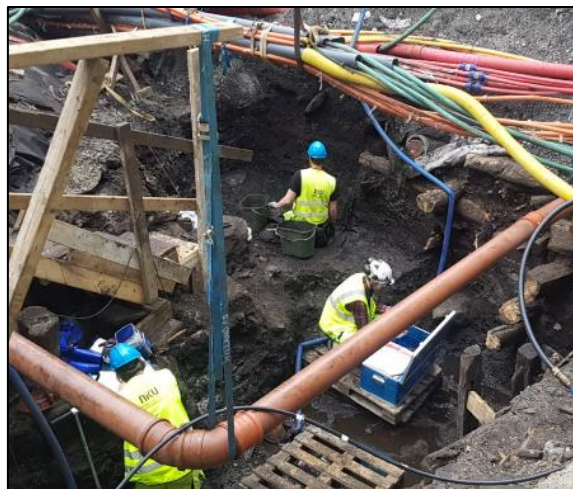
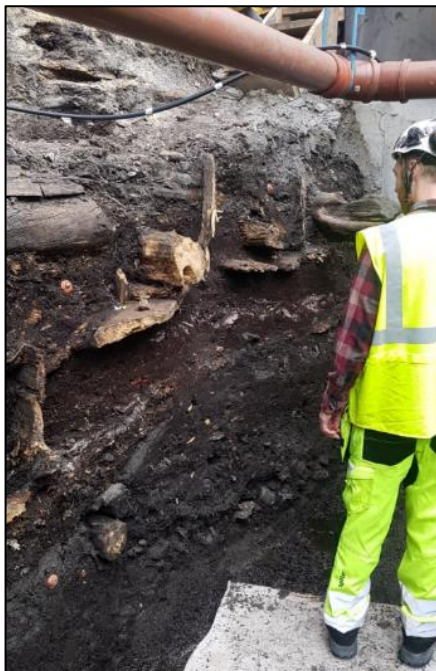
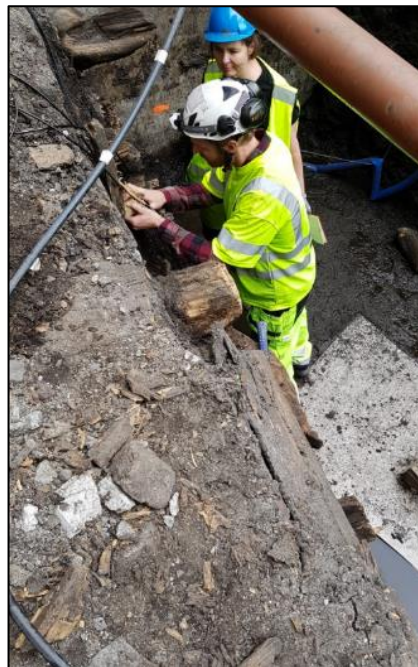
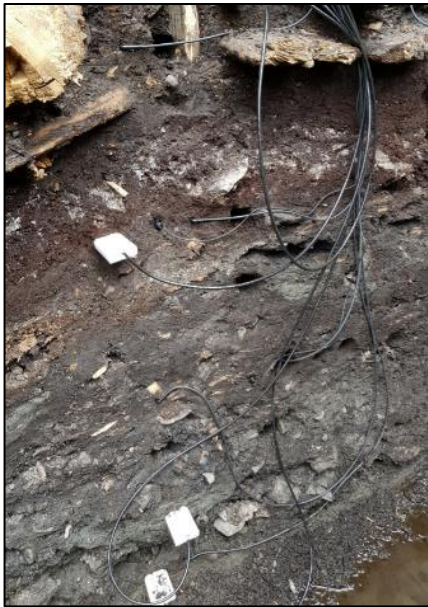
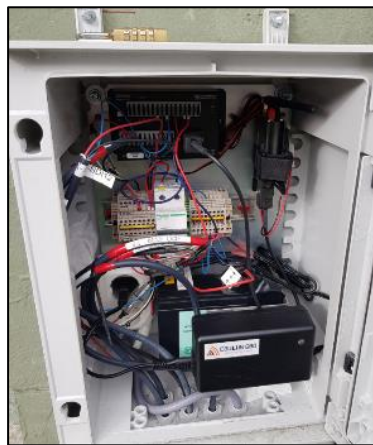
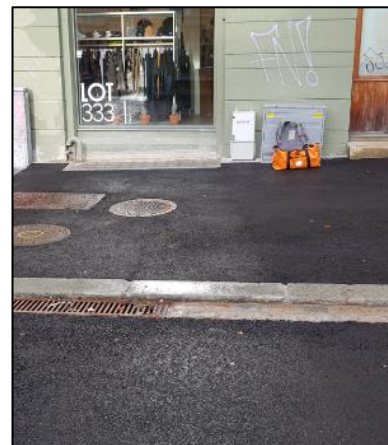
**Figur 4. Prøvetaking og installasjon av sensorene i B2 profil, montering fast skap på veggen, strømkilde og ferdigstilt installasjon.**

En permanent strømforsyning ble lagt inn i skapet den 6. oktober 2018.

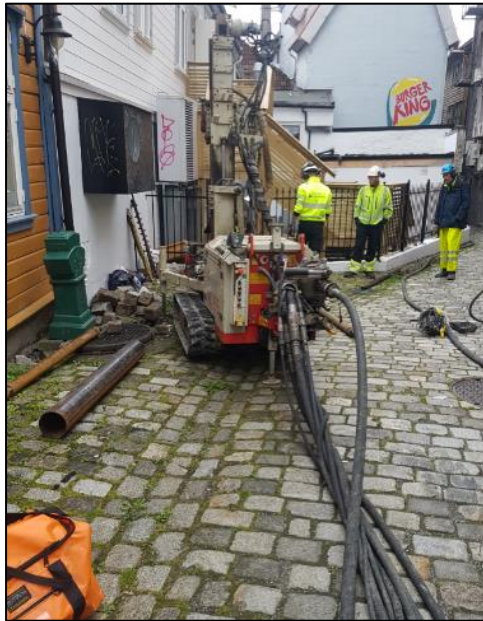
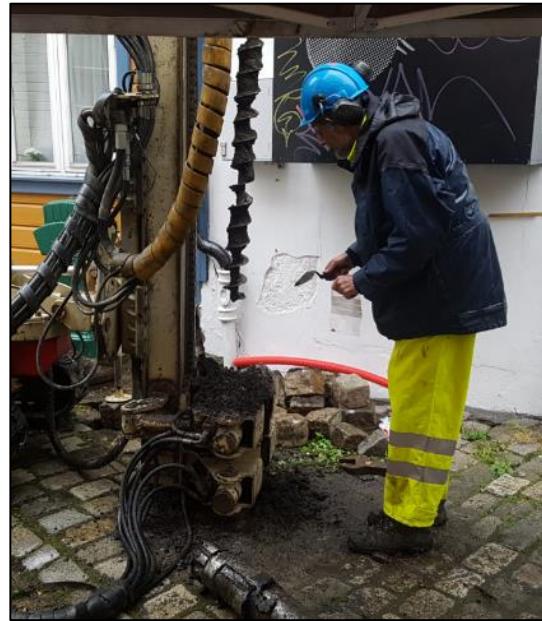
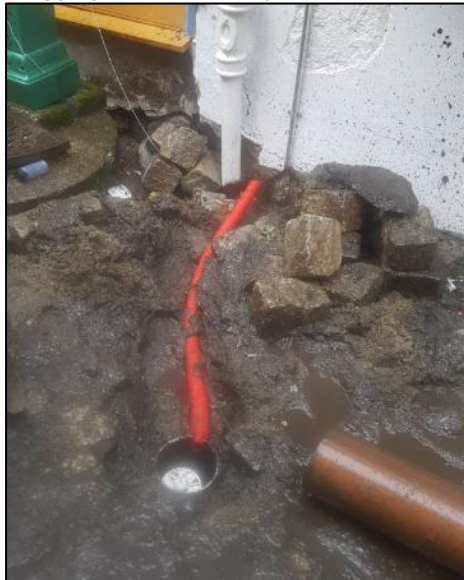
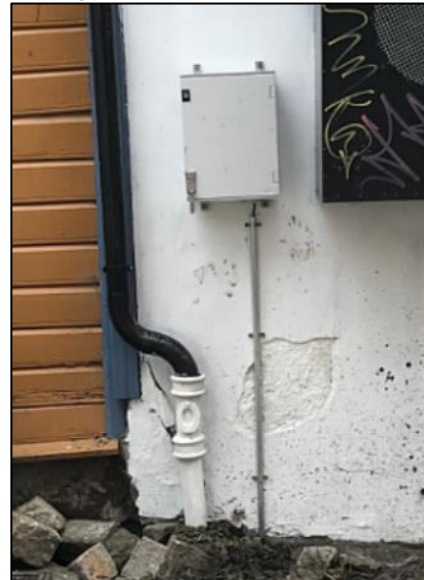
**Figur 7. Bilder fra boring, prøvetaking og installasjonen av miljøbrønn B3.**

Figur 7 viser boring, prøvetaking og sensorinstallasjon i Nedre Hamburgersmauet.

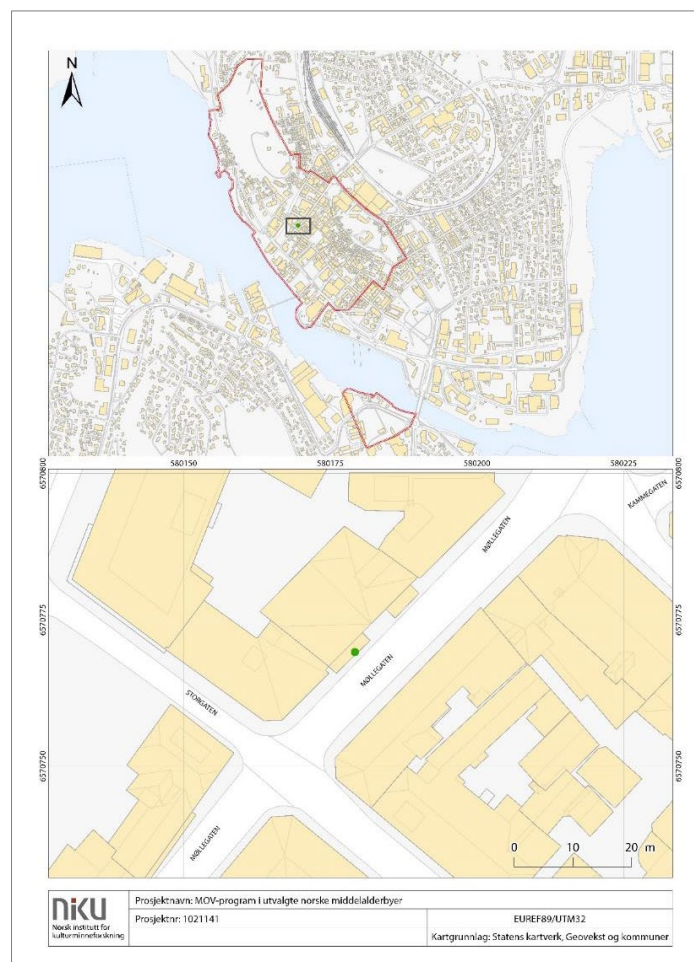
Figur 12. Plassering av borepunkt TO1. (Kart: NIKU).

Borepunktet lå i Møllegaten 4, midt mellom Storgaten og Øvre Langgate (se Figur 12). Brønnen ble boret den 6. januar 2020. Det ble tatt prøver av NIKU i forbindelse med boringen av brønnen.

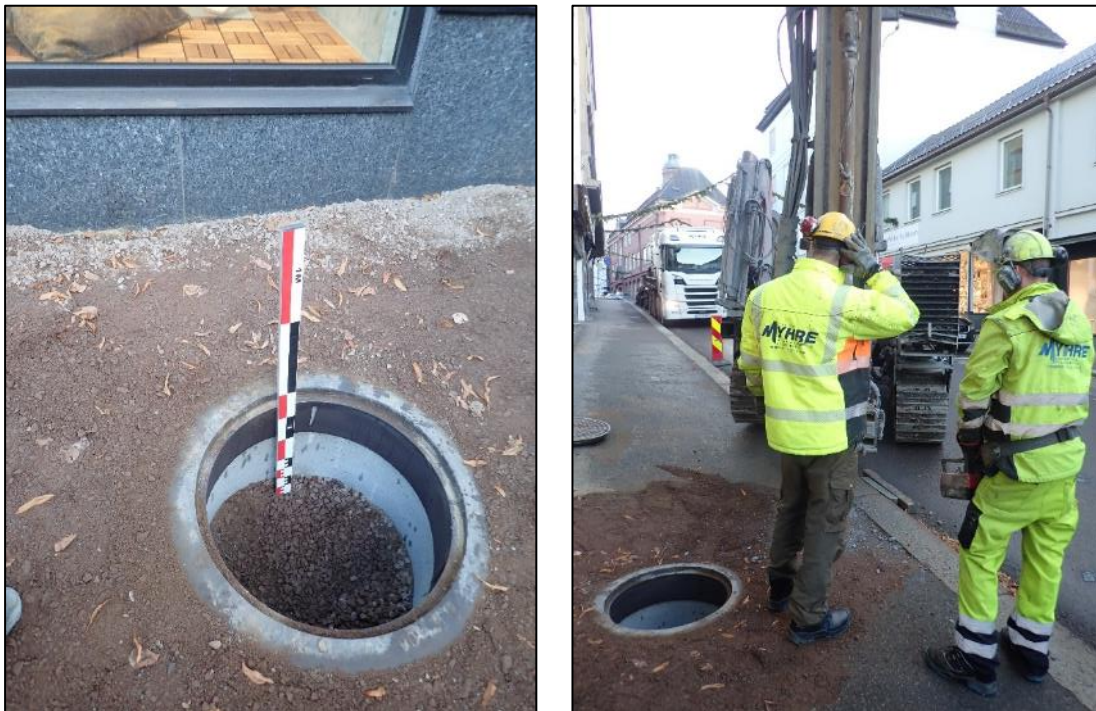
**Figur 13. Bilder fra feltarbeidet før oppstart av boringen av miljøbrønn TO1. Tv.: Forhåndsinstallert kum. Th.: Boreriggen klargjøres.**

Det viste seg i planleggingsfasen av prosjektet å være svært komplisert med kabelpåvisning i den aktuelle delen av Møllegaten, da det i tillegg til kabler i dette området også var en mengde ikke-kartlagte oljetanker. COWI var i tett dialog med kommunen, og valgte til slutt ut et areal utenfor Møllegaten 4 der det ville være mulig å bore trygt, og hvor det var mulig å sette ned en kum som skulle sikre adgang til brønnen og til oppbevaring av dataloggeren. Kummen ble forhåndsinstallert, slik at boring og påkobling av datalogger kunne utføres så effektivt som mulig (se Figur 13).

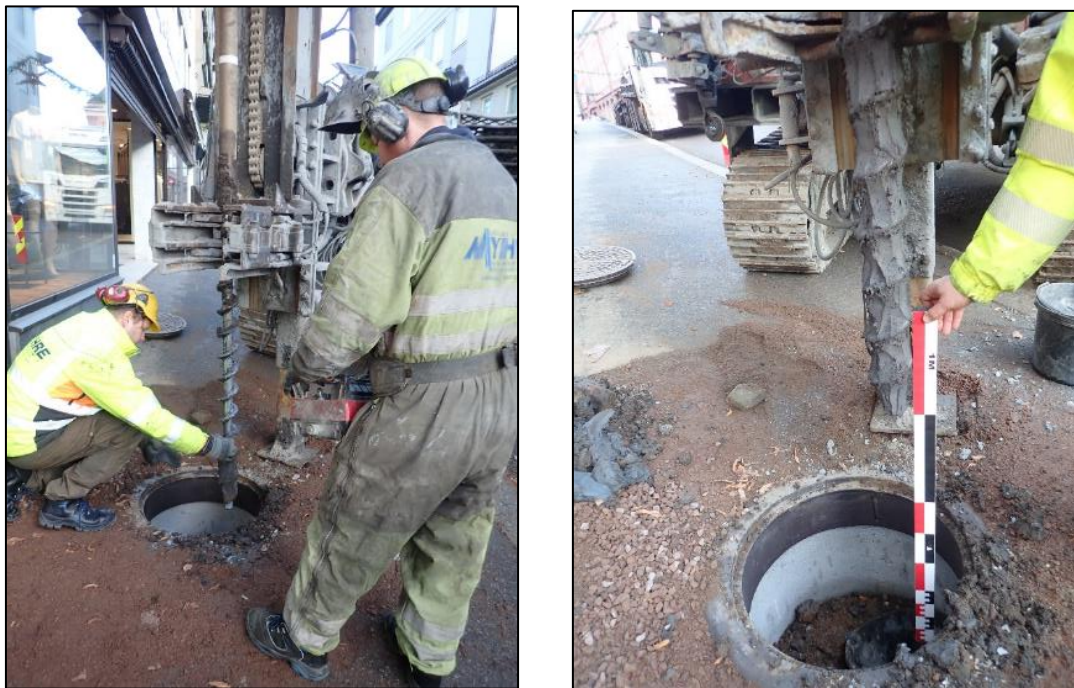
**Figur 14** Bilder fra felt ved boring av miljøbrønn TO1. Tv.: Rensing av bor. Th.: Siste borelengde ved påtruffet grunnfjell.

Det viste seg relativt raskt da boringen av miljøbrønnen var påstartet at det ikke var grunnvann i kontakt med kulturlagene i dette området. I dialog mellom NIKU, Cautus Geo og COWI, ble det derfor vedtatt at man skulle fortsette boringen, men i stedet for miljøbrønn med multisensor i stedet installere en enkel piezometerbrønn med sensor for måling av grunnvannstand.

Boringen ble fullført til grunnfjell, men det viste seg imidlertid at det heller ikke var mulig å installere piezometerbrønn, da grunnvann først ble påtruffet de siste to centimeterne over grunnfjell (se Figur 14). Borehullet ble derfor fylt igjen med de oppgravde massene, og kumløkk lagt tilbake. Kummen vil kunne tas opp og brukes annetsteds, og fortauet kan reetableres.

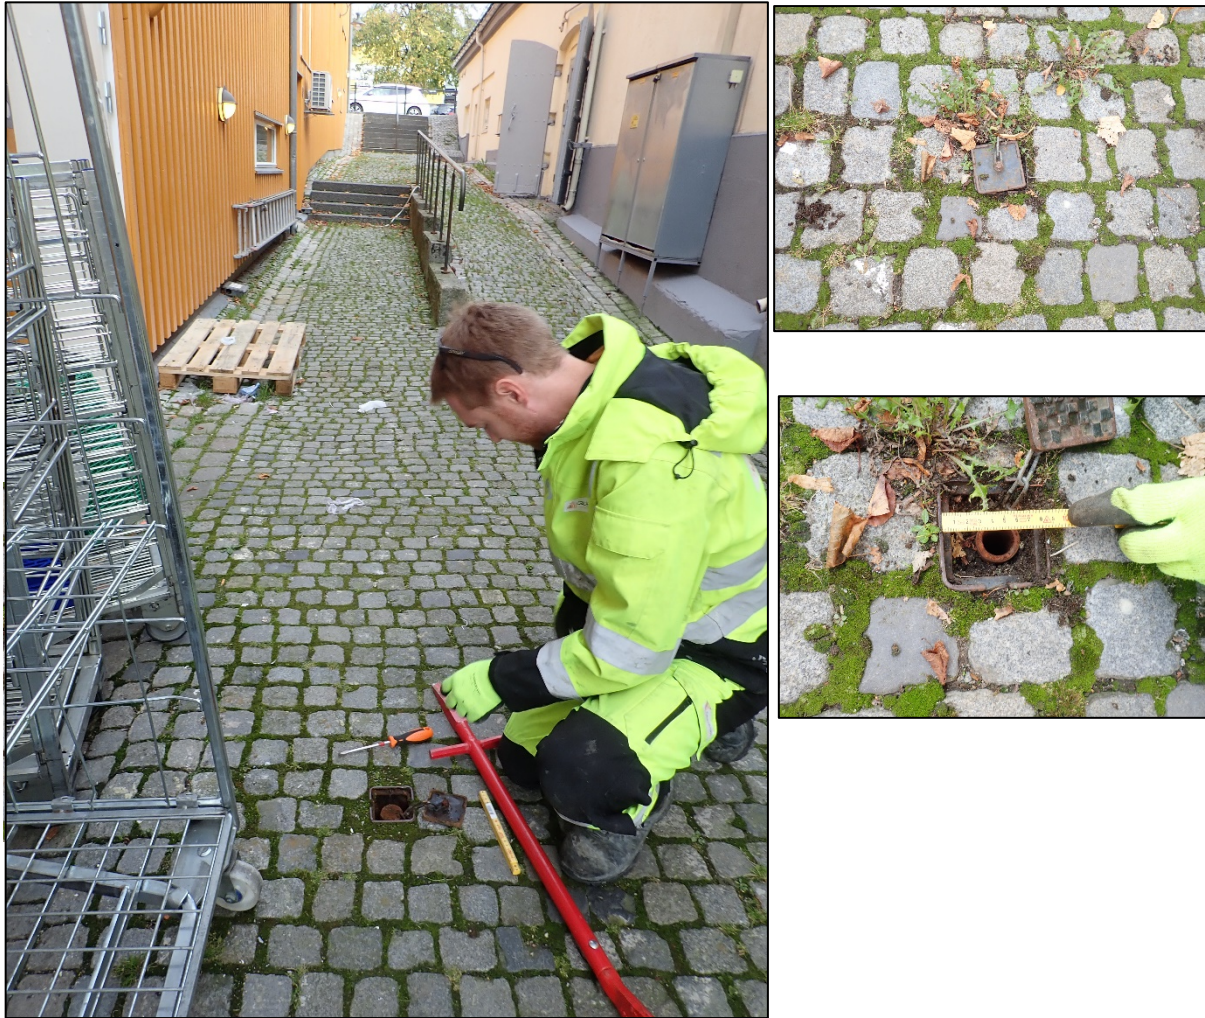
Figur 16. Piezometerbrønn TO-2a, Nedre Langgate 40, Tønsberg. Foto VVM/NIKU.

Det ble 16. oktober 2020 utført en befaring for å sjekke tilgjengelighet og tilstand til de eksisterende overvåkingspunktene TO-2a og TO-3 i hhv Nedre Langgate 40 og Storgaten 48 i Tønsberg. Befaringen ble utført av Sunniva Wilberg Halvorsen, Vibeke Vandrup Martens (NIKU) og Mike Voellmecke (Cautus Geo). Se Figur 16 og Figur 17

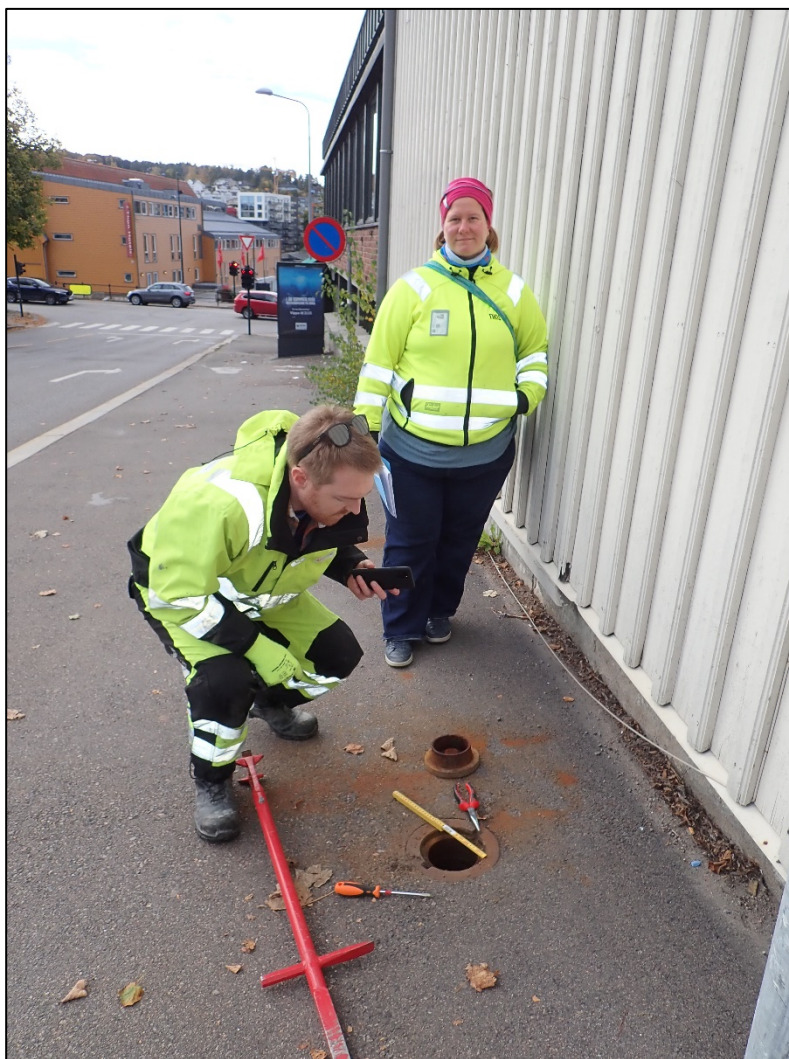
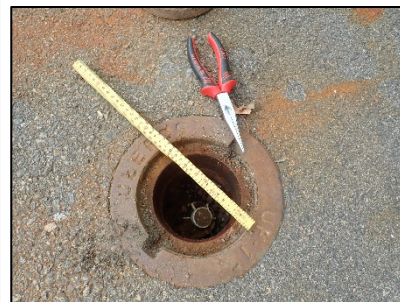
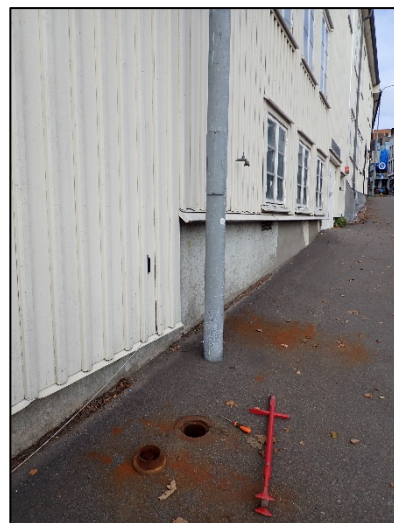
Figur 17. Miljøbrønn TO-3, Storgaten 48, Tønsberg. Foto VVM/NIKU

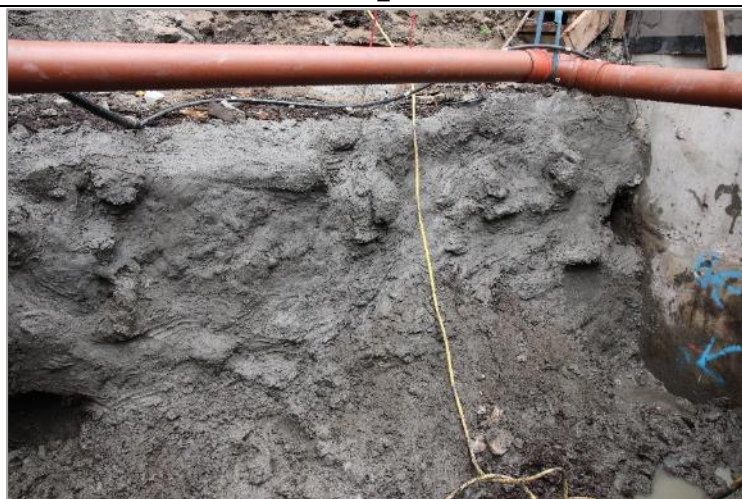
20180718\_IMG\_0266

| Filnavn | Motiv | opptaksdato | Sett mot | fotograf | Strukturnr/objektnr |
|---|---|---|---|---|---|
| 20180718_IMG_0266 | B2 profil N 4314 dekket med leire | 18.07.2018 | NV | Per Christian Underhaug | - |
