NIKU rapport nr 121/2009

A 167 Heddal stavkirke

Konsolidering av limfargedekor i skip og sørvegg i koret.

Dato:	1.9.2009
Til:	Riksantikvaren
Fra:	NIKU
Emne:	A 167 Heddal stavkirke. Behandling av limfargedekor. Prosjektets del 2: Konsolidering av veggene i skipet samt sørvegg i koret.
Oppdragsgiver:	Riksantikvaren
Prosjekt. nr. NIKU:	156 2907 02
Prosjektleder:	Konservator Barbro Wedvik
Prosjektmedarbeider:	Konservatorene Merete Winness, Susanne Kaun, Dagheid Berg, Kristin Solberg, Anne Ørnhøi og Nina Kjølsten, NIKU
Utførelse:	03. – 10. juni 2009

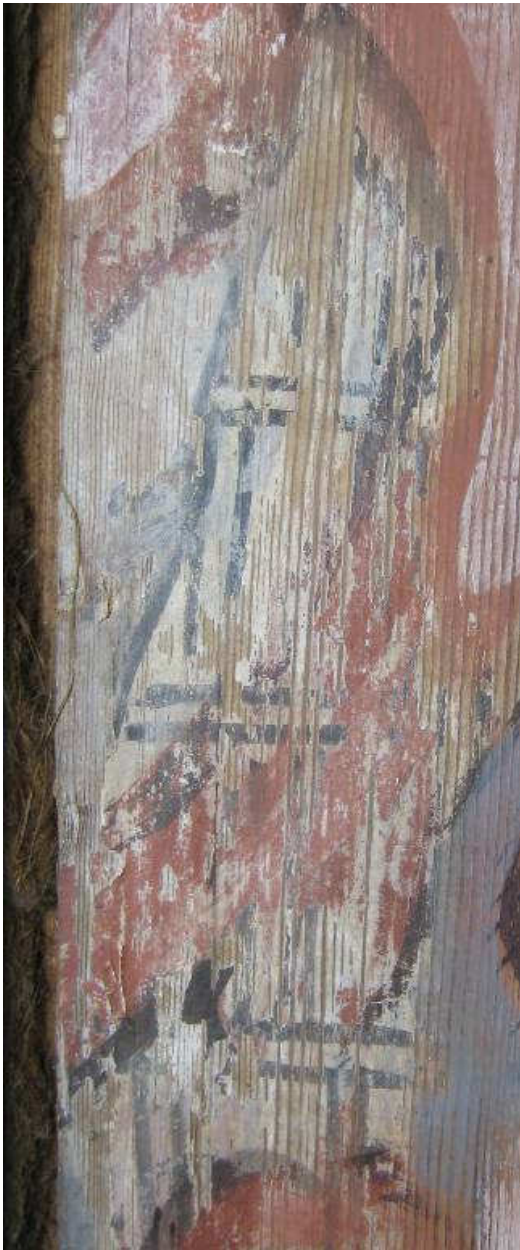
Fig.3: Rester av malt middelalderdekor, illusjon avmurverk. Nordvegg.
Foto: NIKU 2009

De best bevarte og mest synlige områdene med middelalderdekor befinner seg ca 2 meter over gulvplan, i overgangen mot 1600-tallsdekoren ovenfor. I skipet var disse områdene av veggene trolig tildekket av galleriene da øvre del av veggene ble overmalt med rankedekor på slutten av 1600-tallet. Nedre del av middelalderdekoren har vært en illusjon av hengende draperier, med horisontale linjer nedenfor, som muligens er en illusjon av murverk, men det er svært lite bevart av denne malingen. Se fig. 5. Trolig var det meste av denne dekoren allerede borte da nedre del av veggene ble dekket til av barokkinventar.

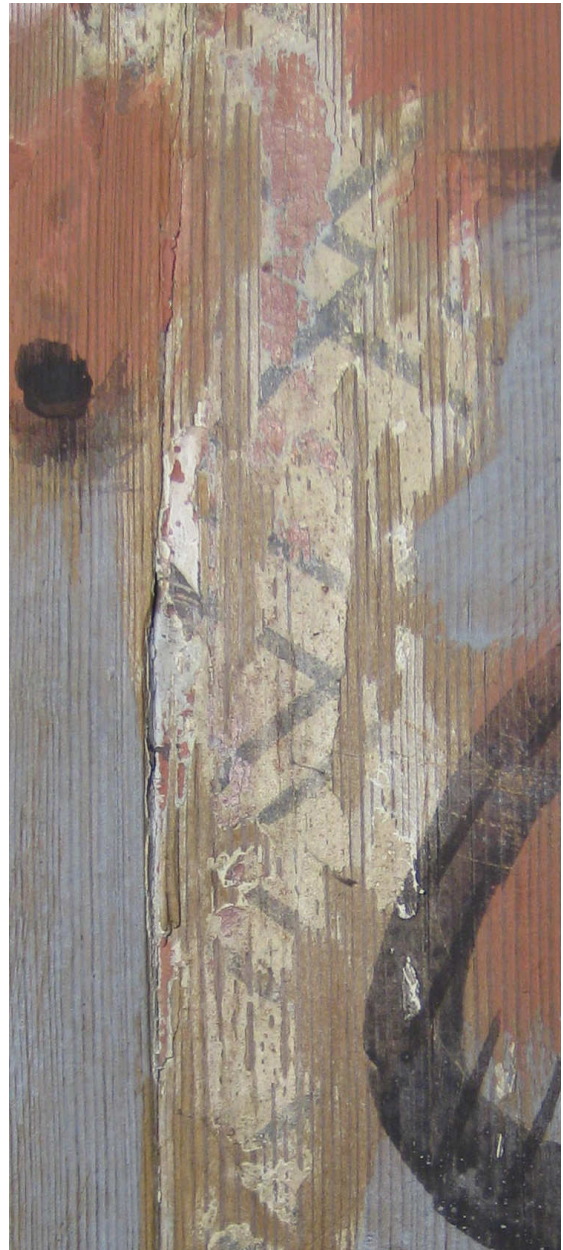
Fig.4: Rester av malt middelalderdekor. Nordvegg. Foto: NIKU 2009.

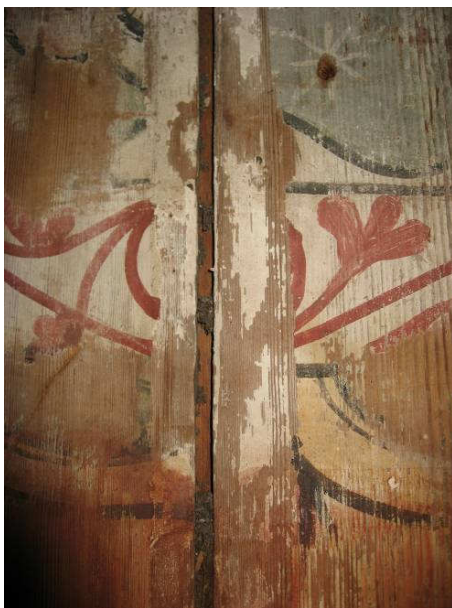
To steder, på nordvegg i koret og på vestvegg i skipet har vi funnet lerretstrimler som ligger under middelalderdekoren, trolig som tetting av sprekker mellom bord. Se fig. 6. Det er tatt ut en prøve av lerretet på nordveggen i koret. Prøven er vurdert i binokular av undertegnede og fibreene ser med sine karakteristiske "kneledd" ut til å være av lin.

*Fig.6: Tetting av sprekker mellom bord med lerret.
Foto: NIKU 2009.*

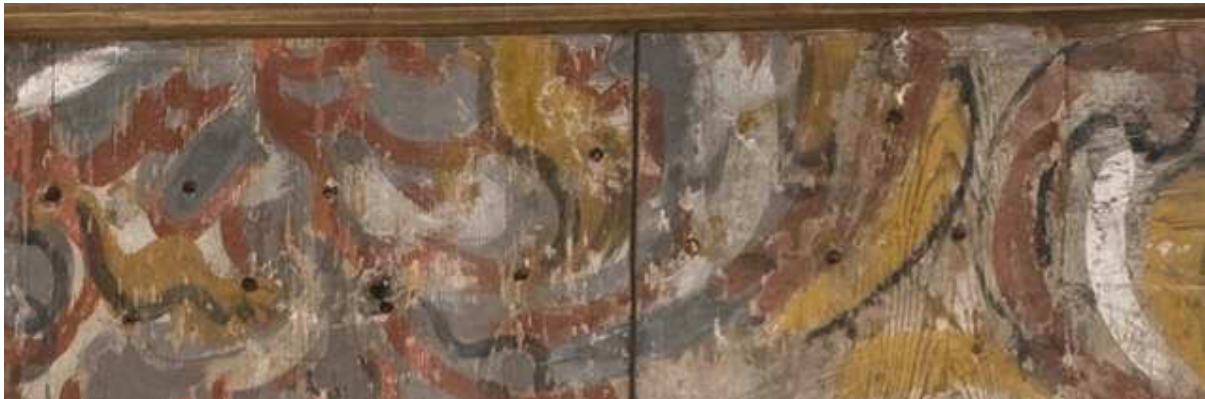
På alle vegger i kor og skip ser man rester av et ujevnt sikksakkmønster av plugg hull. Hullene er ca 1 cm i diameter, og befinner seg i området fra ca 10 til 20 cm under stavleggja. På sørvegg i koret stopper mønsteret i området rett over døra og fortsetter på den andre siden. Det samme mønsteret ser man i den samme høyden på nordveggen i koret, på deler av apsis og på veggene i skipet. Rekken brytes ved de gjenkabbede vindusåpningene og fortsetter på andre siden. Trolig har den opprinnelig gått rundt hele kirkerommet, med unntak av over dørene. Se fig. 7. I mange av hullene står det avkuttete treplugger. Kan dette ha vært festepunkter for billedvever (revler) eller vevde draperier (tjeld/tjald)? Se diskusjon i vedlegg 7.

Fig. 7: Plugghuller i sikksakkmønster på sørvegg i koret. Hullene stopper i området over døren, til høyre i bildet. Foto: Birger Lindstad, 2008.

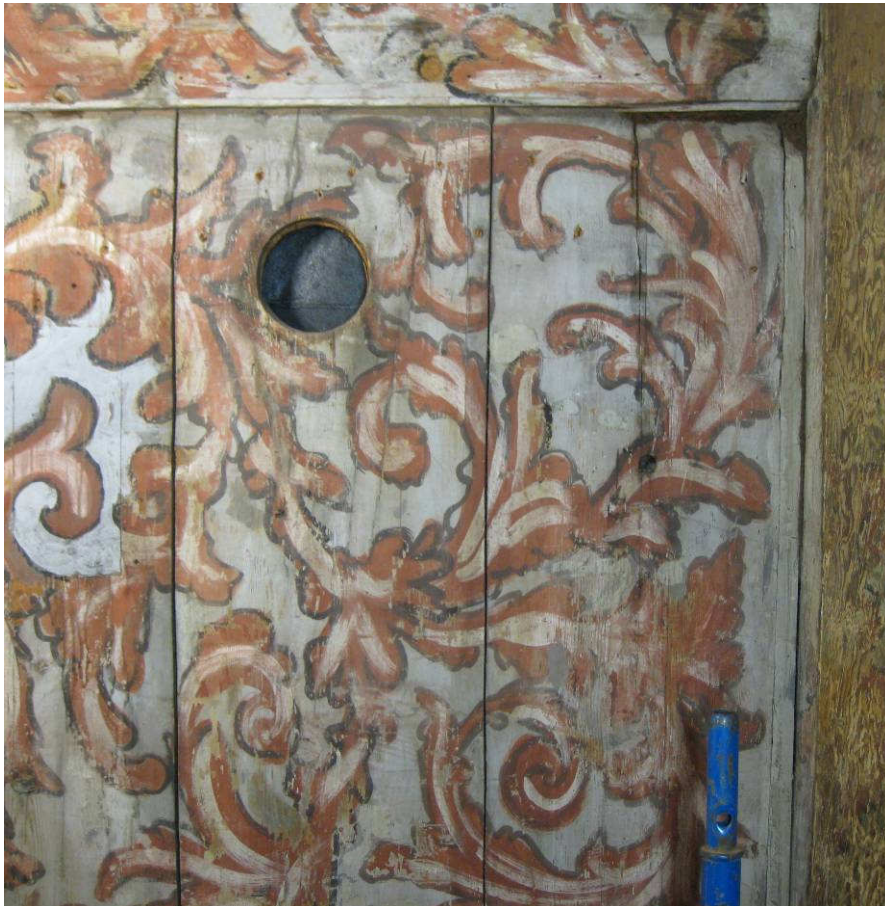
Ved nærmere betraktning ser man at de originale rankene er mindre, lettere og mer varierte i uttrykket enn komplettering fra 1950-tallet. Det best bevarte området med 1600-talls-dekor befinner seg i nordvestre hjørne av skipet. Man kan se at de originale akantusrankene har flere langstrakte ranker med mindre bladformasjoner enn det kopimalingen har.

*Fig.8: Område med mye original 1600-talls-dekor på nordre del av vestvegg.
Foto: NIKU 2009.*

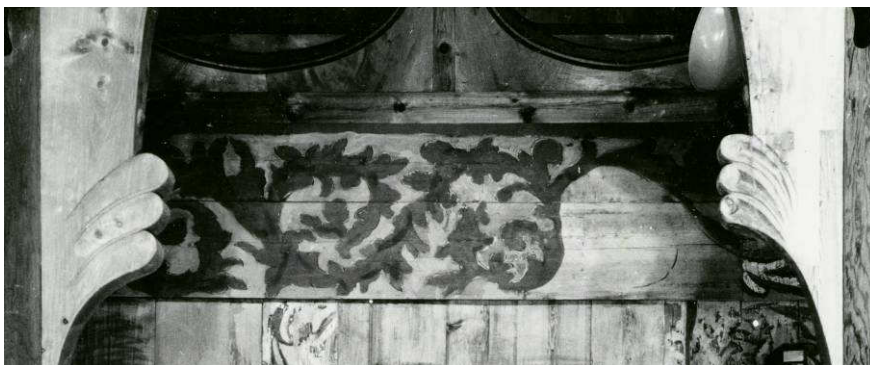
På et svart-hvitt foto tatt av Væring²⁰ (fig. 9) av stavleggja på vestre del av nordveggen under restaureringen 1930 -1955 ser man rankedekor som er noe annerledes enn den øvrige rankedekoren. Der er kun den røde bunnfargen i ranken blitt malt, og ikke høylyset og konturen. Hjørnestavene har lignende fragmenter av dekor.

*Fig.9: Annerledes dekor på stavleggja på nordvegg mot nordvestre hjørne.
Foto: Væring, Riksantikvarens arkiv.*

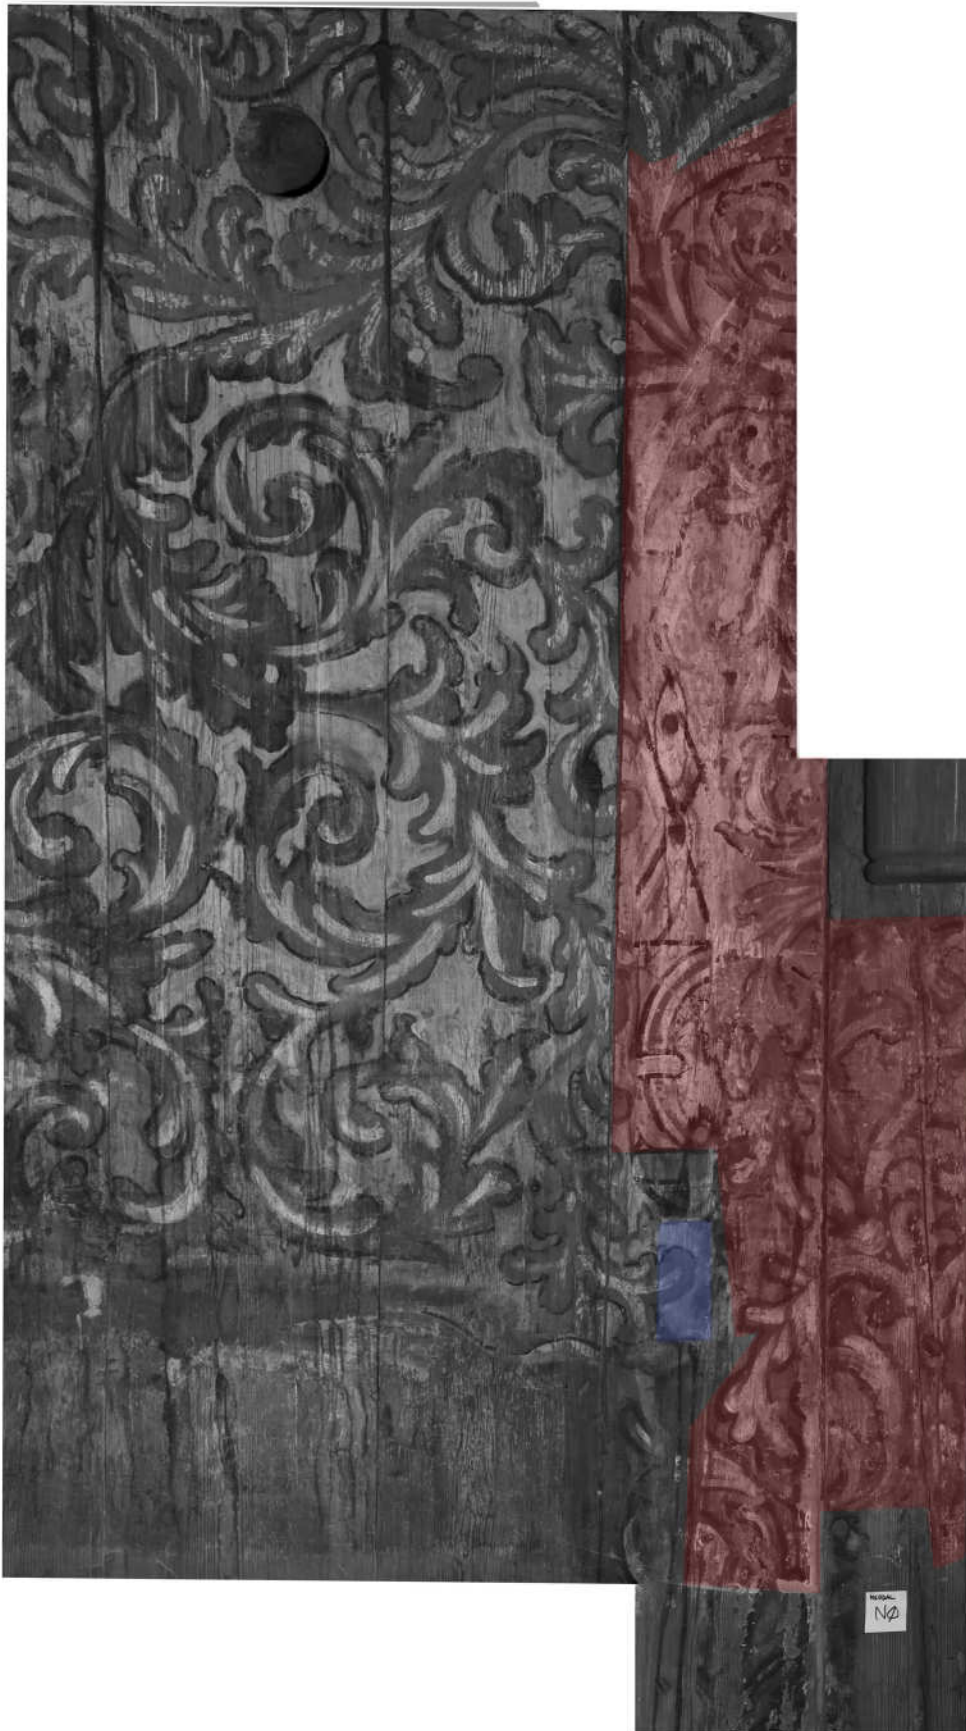
A 167 Heddal kirke, østvegg skip, nord for koråpning

- Konsoliderte områder , 2 % størlim, 2009
- Kompletterte områder på innkubbing og avskaving, 1950-tallet

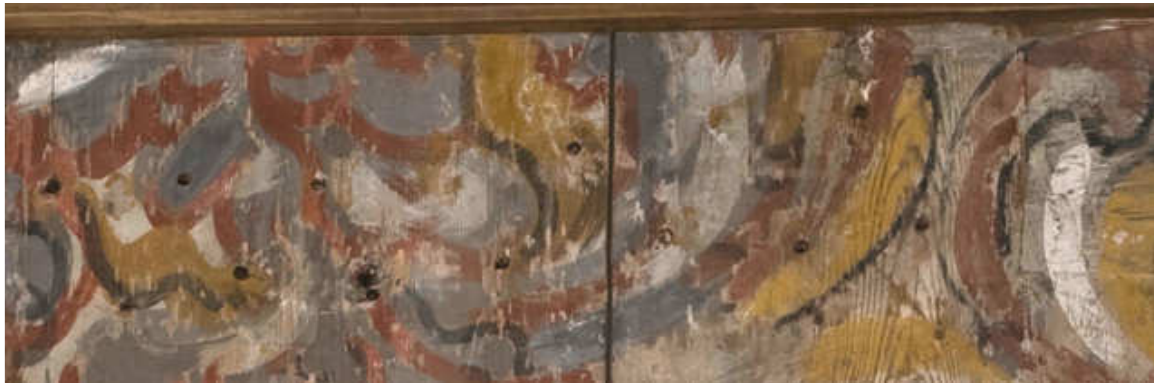
På alle vegger i kor og skip ser man rester av et ujevnt sikksakkmønster av plugg hull. Hullene er ca 1 cm i diameter, og befinner seg i området fra ca 10 til 20 cm under stavleggja. På sørveggen i koret stopper mønsteret i området rett over døra og fortsetter på den andre siden. Det samme mønsteret ser man i den samme høyden på nordveggen i koret, på deler av apsis og på veggene i skipet. Rekken brytes ved de blindede vindusåpningene og fortsetter på andre siden. Trolig har den opprinnelig gått rundt hele kirkerommet, med unntak av over dørene. Se fig. 1 og 2. I mange av hullene står det kuttete treplugger. Kan dette ha vært festepunkter for veggtepper?

Fig. 1: Plugg huller i sikksakkmønster på sørvegg i koret. Hullene stopper i området over døren, til høyre i bildet. Foto: Birger Lindstad, 2008.

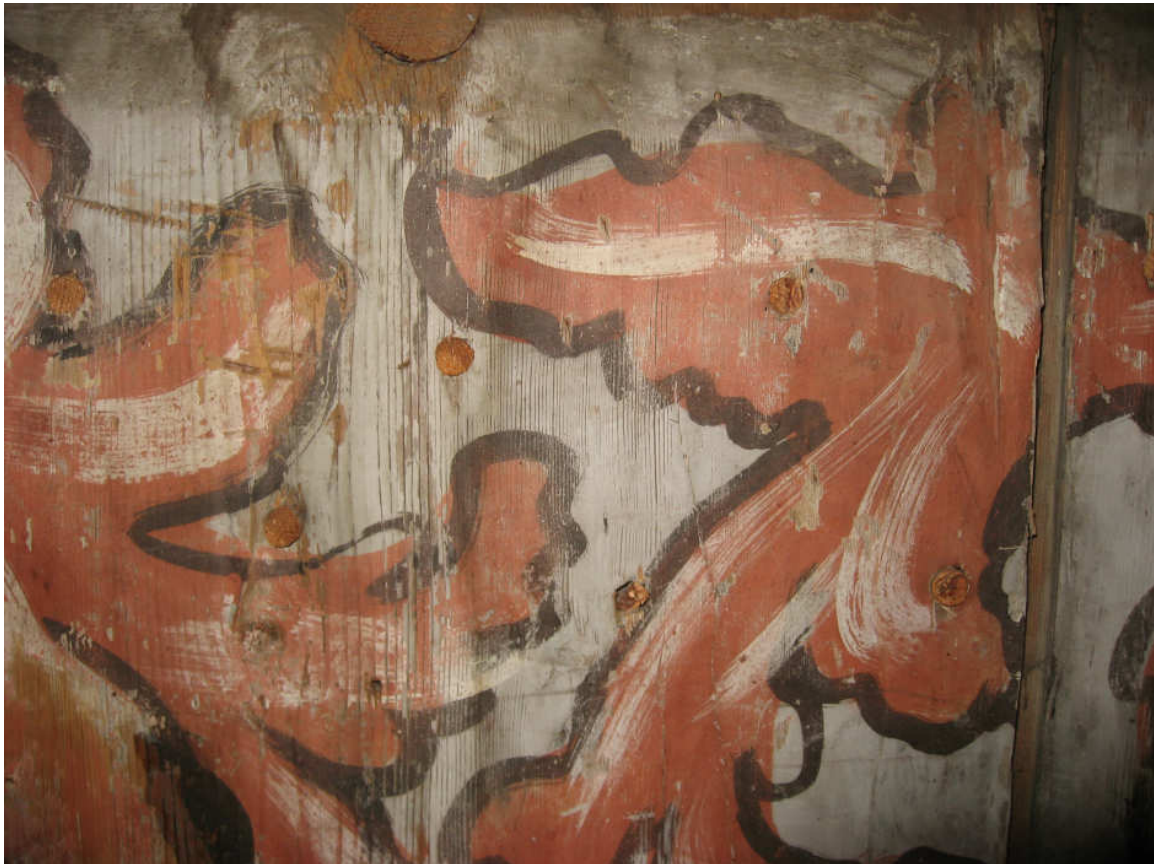
Fig.2: Detaljopptak av plugg i sikksakkmønster rett under stavleggja på nordre del av vestveggen i skipet. Foto: NIKU, 2009.

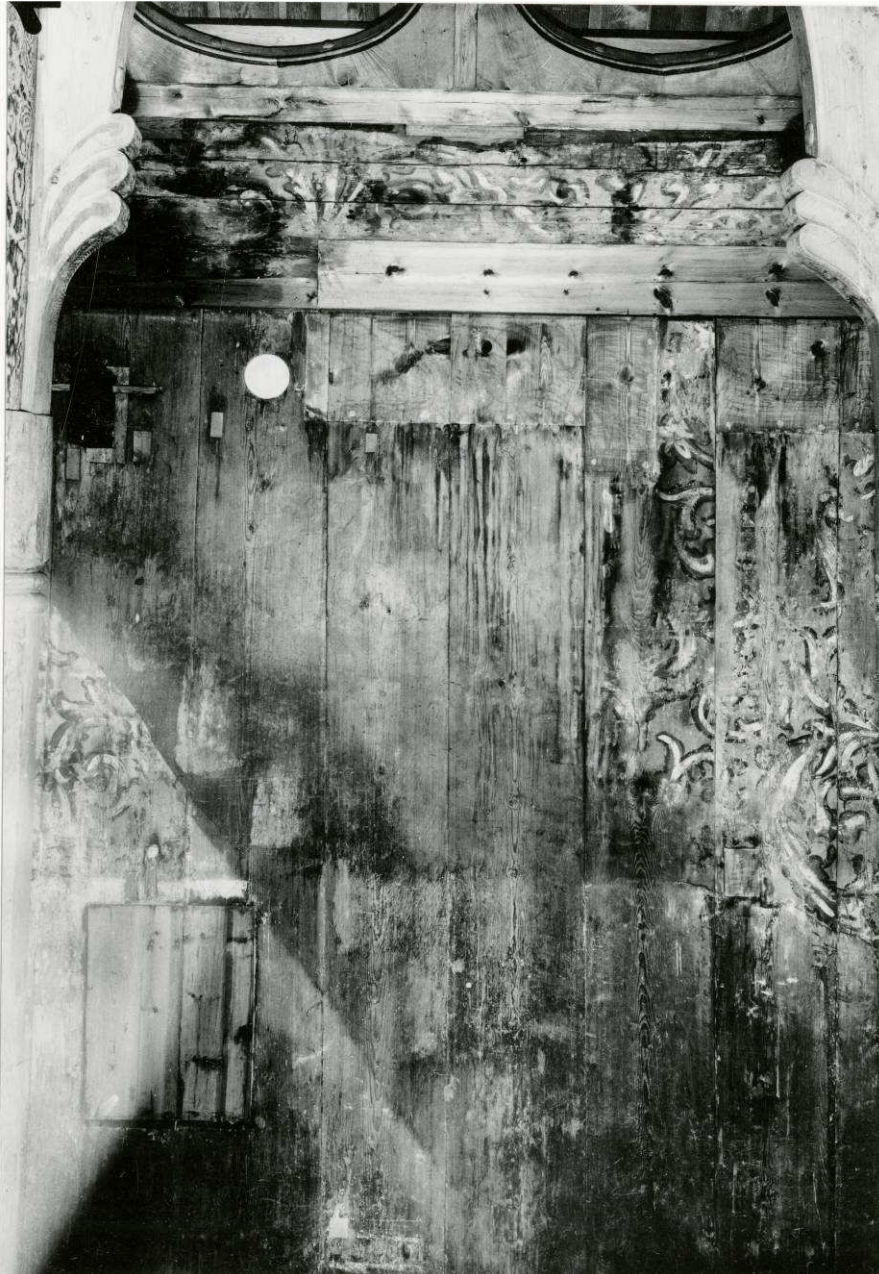
På sørveggen, i nedre del av skipet, ser man i dag bevarte negative fargespor i barokkdekoren etter en bratt trapp. På Værings (fig. 1) og Sæters (fig. 2) fotografier fra før retusjeringen av dekoren 1930 – 1955 ser man at trappen ikke har hatt innervange. Trappen må nødvendigvis ha kommet på plass før barokkdekoren ble malt og ser ut til gått helt fra gulvet og opp til overkant av stavleggja. Dersom trappen er fra samme tid som himlingene har den gått opp til loftet, og kan for eksempel ha blitt brukt om man skulle ringe med kirkeklokker.

Fig. 1: Negative fargespor etter trapp på sørvegg. Trappen har gått fra gulv til stavleggje og har ikke hatt innervange. Foto: Væring, Riksantikvarens arkiv.

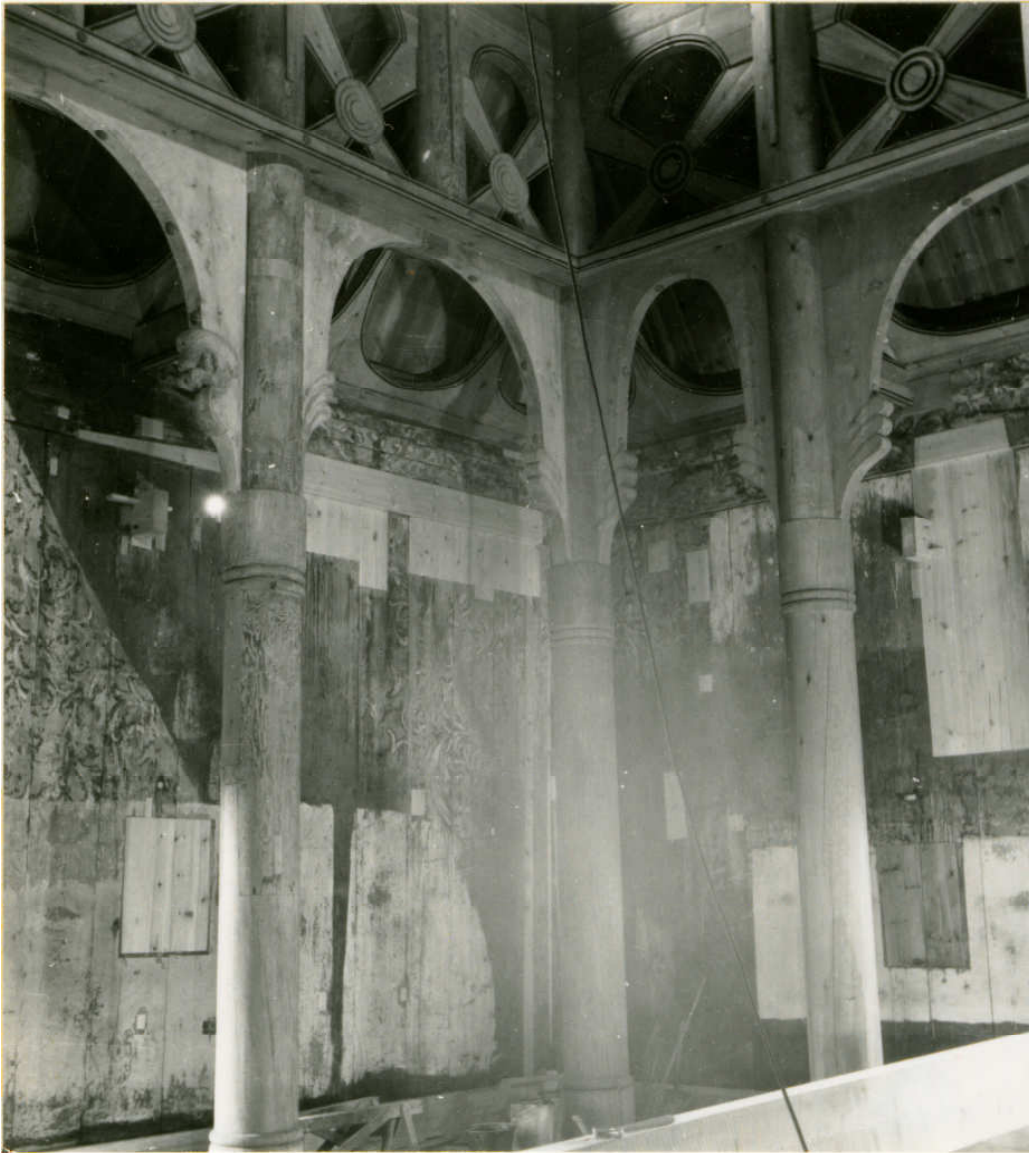
Fig. 2: Foto tatt mot sørvestre hjørne. Negative fargespor etter trapp på sørvegg. På fotografiet ser man også den omfattende innspunsingen som ble foretatt ved restaureringen 1930 – 1955. I nedre venstre del av bildet ser man hvitkalkingen av nedre del av veggen.
Foto: Sæter 1954, Riksantikvarens arkiv.¹

På Schiertz tegning fra 1837 (fig. 3) og Tidemands "Katekisasjon" fra 1847 (fig. 4) vises kirkeinteriøret slik det så ut rett før Nebelongs restaurering. På begge gjengivelsene ser man himlingene i skip og kor som lå oppå stavleggja og man ser en frittstående trapp med vange som fører opp til galleriet på nordveggen. Ingen trapp opp til stavleggja er synlig i disse gjengivelsene. Ut fra Tidemands maleri ser det ut til at i hvert fall nedre del av trappen på sørveggen er blitt erstattet av en ny, kanskje frittstående, trapp opp til galleriet. På Sæters fotografi (fig. 2) ser vi at de negative fargesporene etter nedre del av den gamle trappen er blitt hvittet over.
