A 104 – VINGER KIRKE

Undersøkelse og restaurering av et middelalderkrusifiks

Tittel A 104 – Vinger kirke Undersøkelse og restaurering av et middelalderkrusifiks	Rapporttype/nummer NIKU Oppdragsrapport 14/2017	Publiseringsdato 31.12.2017
	Prosjektnummer 1020789	Oppdragstidspunkt Februar – desember 2016
	Forsidebilde Krusifiks fra Vinger kirke, detalj etter restaurering. NIKU	
Forfatter(e) Christina Spaarschuh og Hanne Moltubakk Kempton	Sider 52	Tilgjengelighet Åpen
	Avdeling Konservering

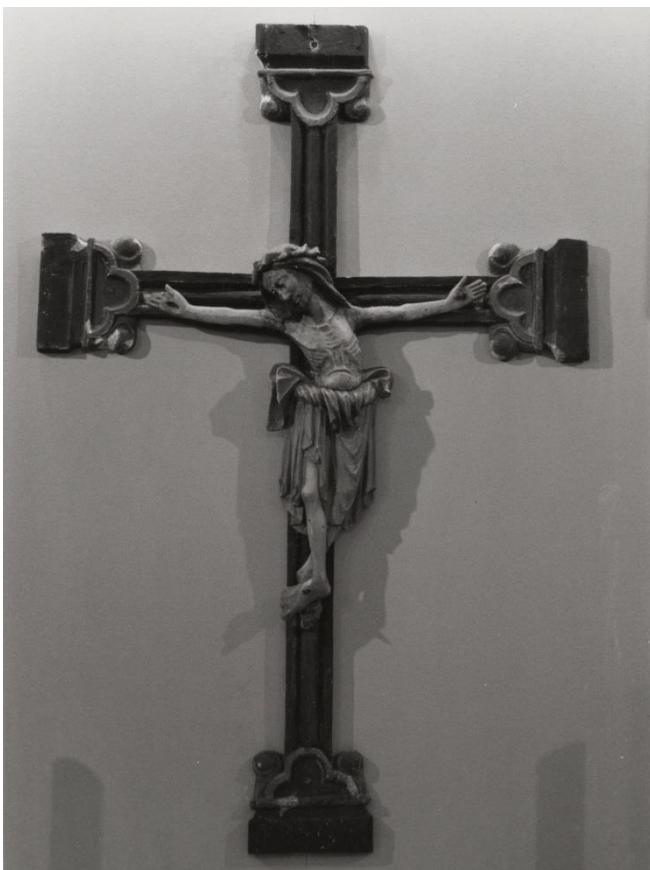
Et foto av kirkens interiør fra 1985 viser krusifikset over alteret i Vinger kirke foran en hvit bakgrunn. Det dokumenterte maleriet som tidligere var bakgrunnen for krusifikset ble dekket over med et hvitmalt lerret. Et helopptak av krusifikset tatt av Brænne, er i følge Riksantikvarens arkiv, tatt samme år. Tilstanden på krusifikset ser ut å likne tilstanden i 2015 da krusifikset ble fraktet til Oslo for konservering (Figur 5).

Figur 5 Foto tatt av Brønne i 1985. RA arkiv.

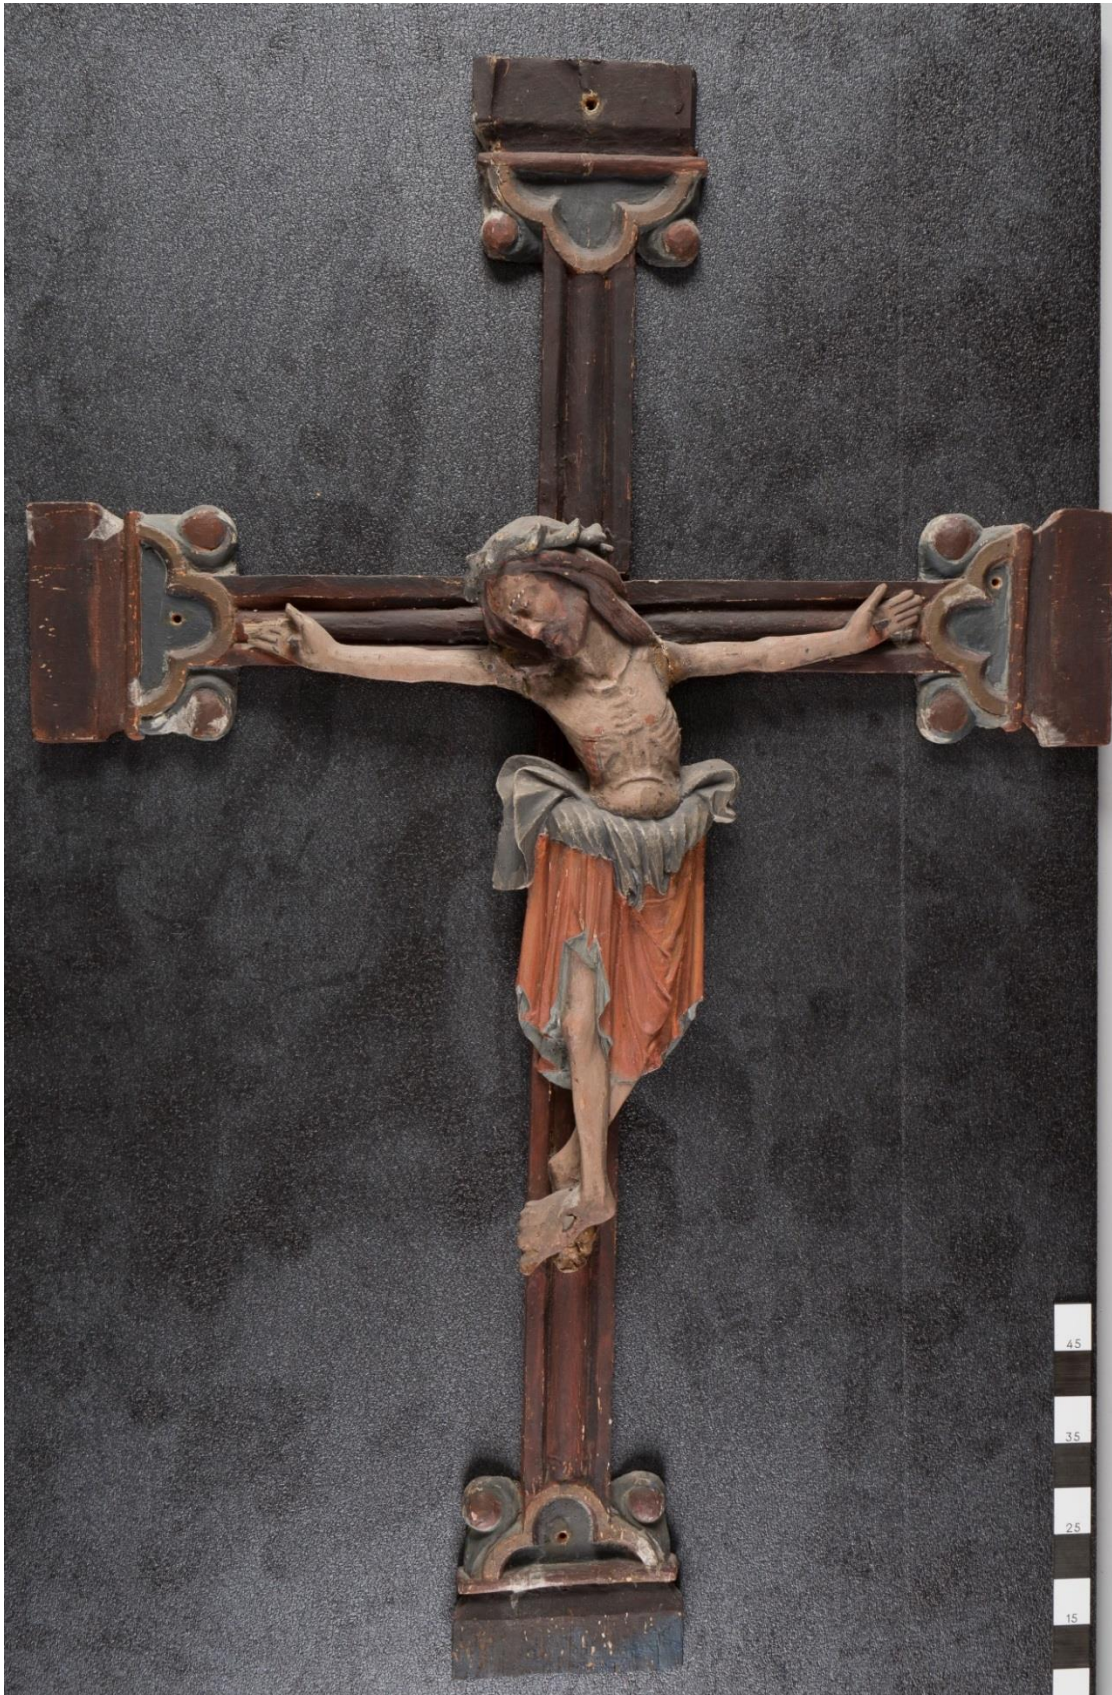
Figur 6 Krusifiks fra Vinger kirke ved ankomst på NIKUs konserveringsatelier i september 2015. Foto Birger Lindstad

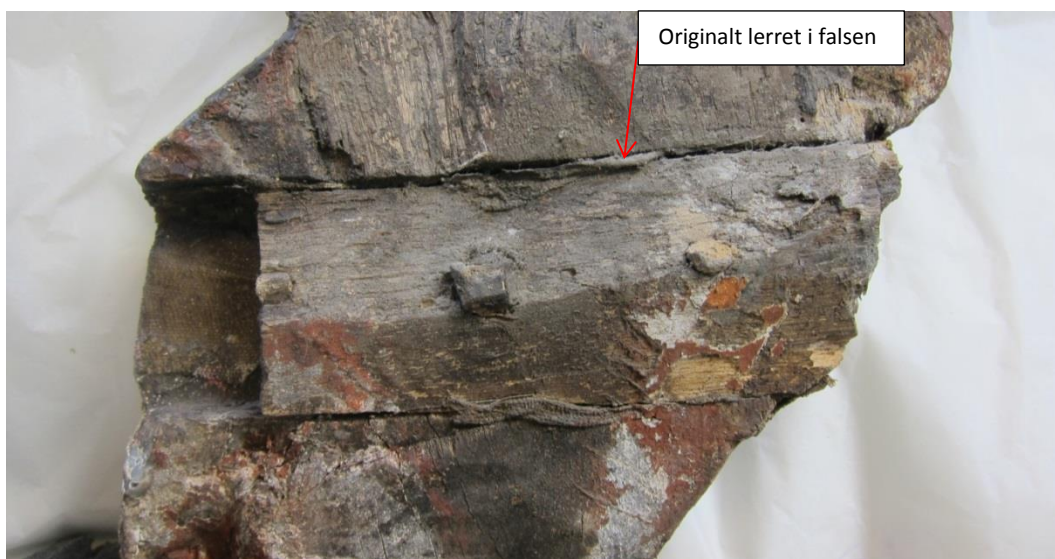
Figur 7 Detalj av bakside på skulpturen. Armene var opprinnelig felt inn i ryggen på halv ved og festet med tre treplugger. Falsen var dekket med lerret.

Det er brukt et fint lerret i sammenføyningen på Kristi rygg (Figur 7). Dette lerretet ser ut å dekke hele falsen og er brettet rundt skuldrene til forsiden av Kristi kropp. Det er ikke synlig hvor langt inn på brystet lerretet fortsetter. Siden lerretet ligger i den opprinnelige sammenføyningen, går vi ut fra at det er opprinnelig materiale brukt da krusifikset ble laget. Lerretet har en trådtetthet på cirka 16:11. Videre er det funnet lerret under det som antas å være den originale polykromien i hår og skjegg. Se Figur 11.

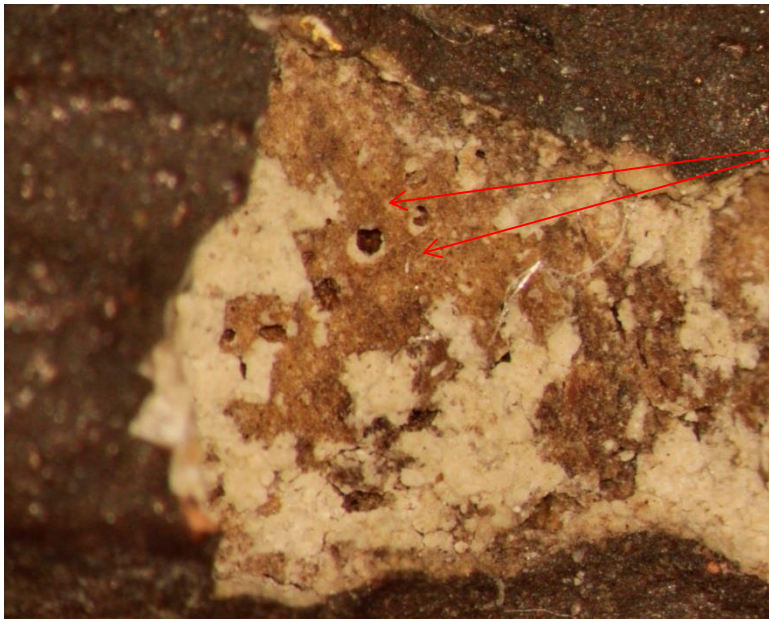
Lerretsknuter er dekket av et lag med lim

Figur 11 Mikrofoto av øvre skade i håret over Kristi venstre tinning. Lerretsknuter er dekket av et lag med lim og delvis også av hvit grundering.

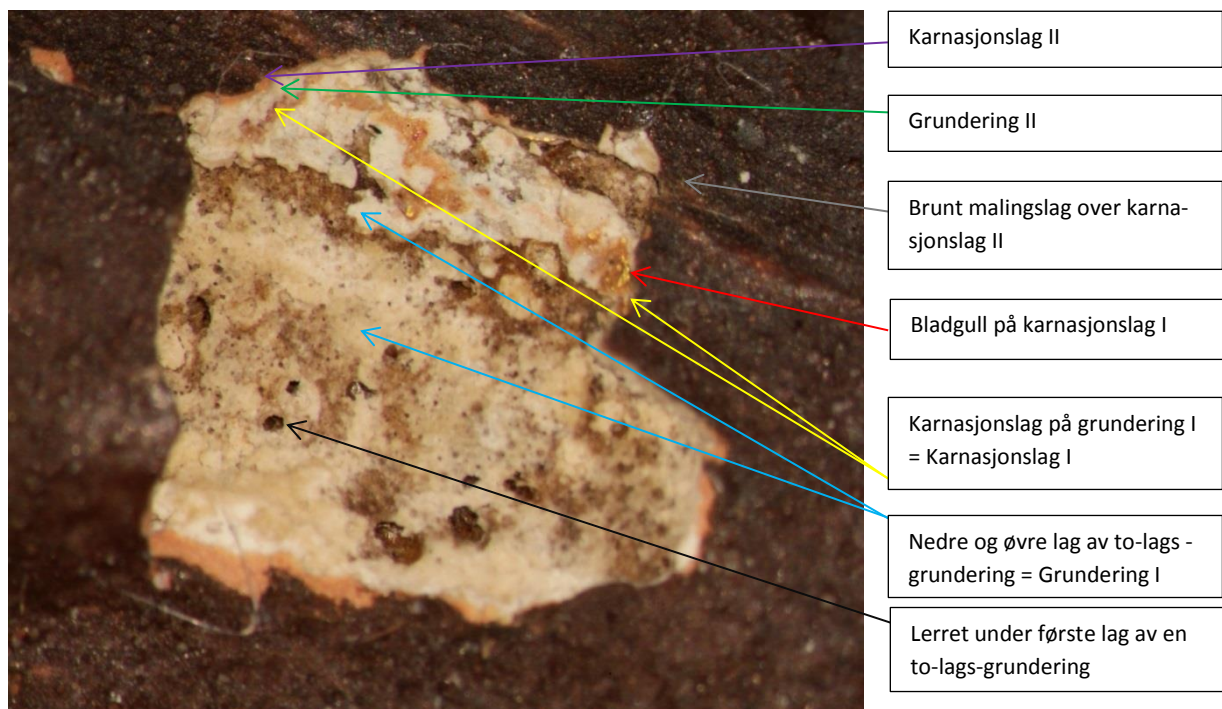
Figur 13 Mikrofoto av skade i hår over Kristi venstre tinning, snitt 1. På en to-lagsgrundering (Grundering I) ligger det et karnasjonslag (Karnasjon I), bladgull, et til grunderingslag (Grundering II), karnasjonslag II, samt minst én brunfarge. Se også snitt 1 (Figur 15).

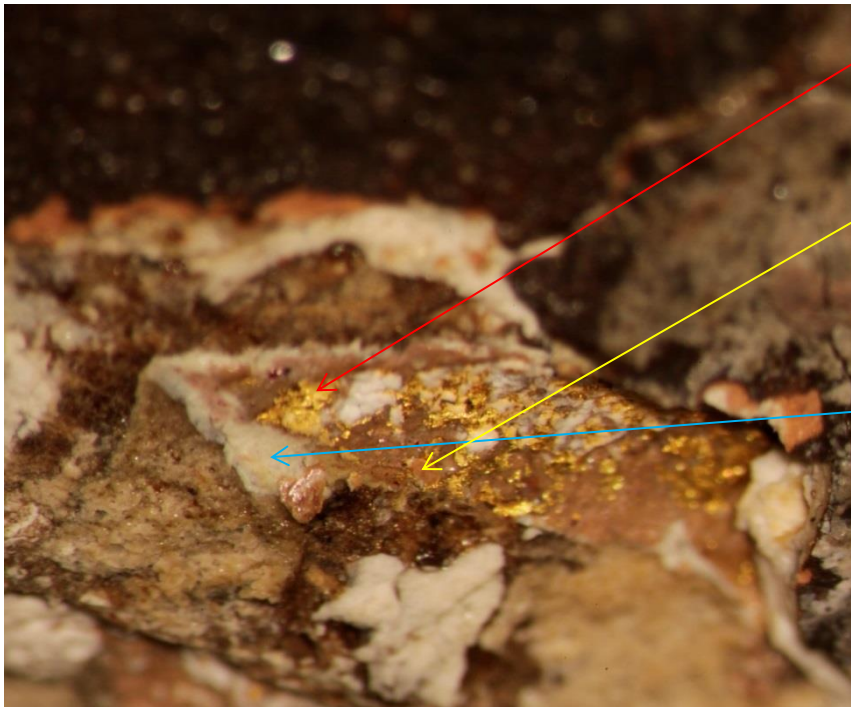
Figur 14 Mikrofoto av skade i skjegg på høyre side, nedre avskalling. Rester av bladgull ligger på den første karnasjonsfargen.

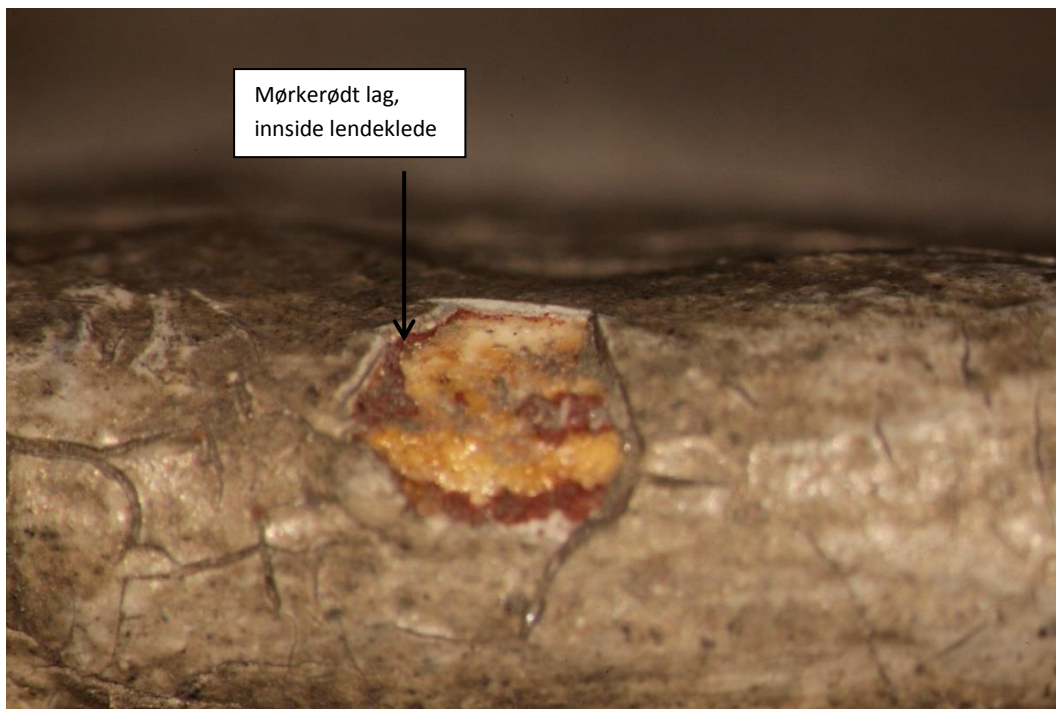
Figur 18 Mikrofoto av innside lendelede på høyre hofteknute. Under flere overmalinger, blant annet en sekundær grundering, ligger det et mørkerødt lag.

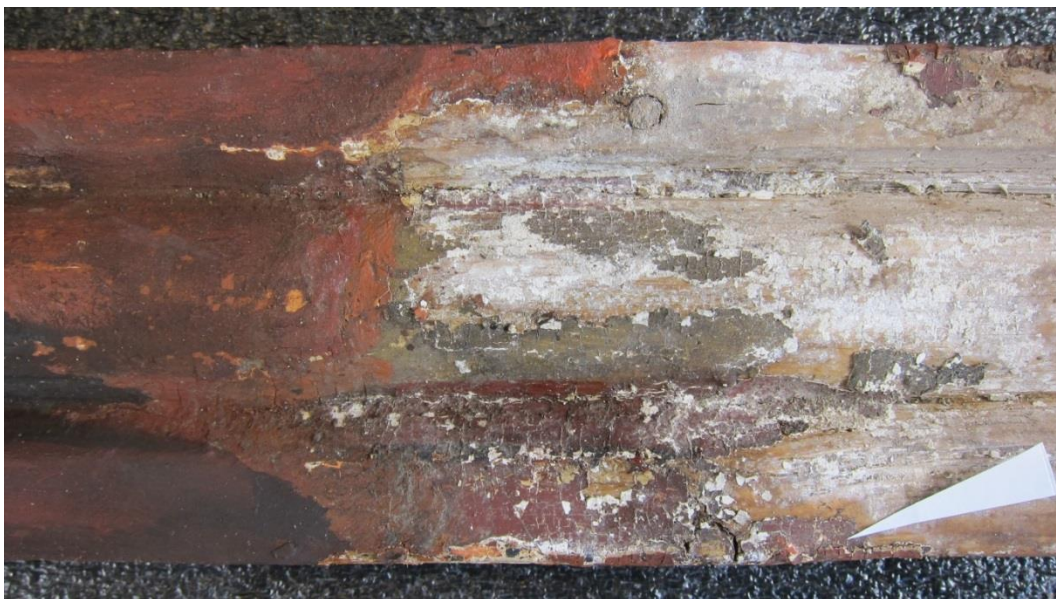
Figur 19 Detalj av korsstamme etter demontering av Kristusfigur. Området som vanligvis er dekket over av Kristusfigur har den trolig original bemaling i behold: Mørkerød på profilens ytterkanter og grønnlig i det konvekse feltet i midten.

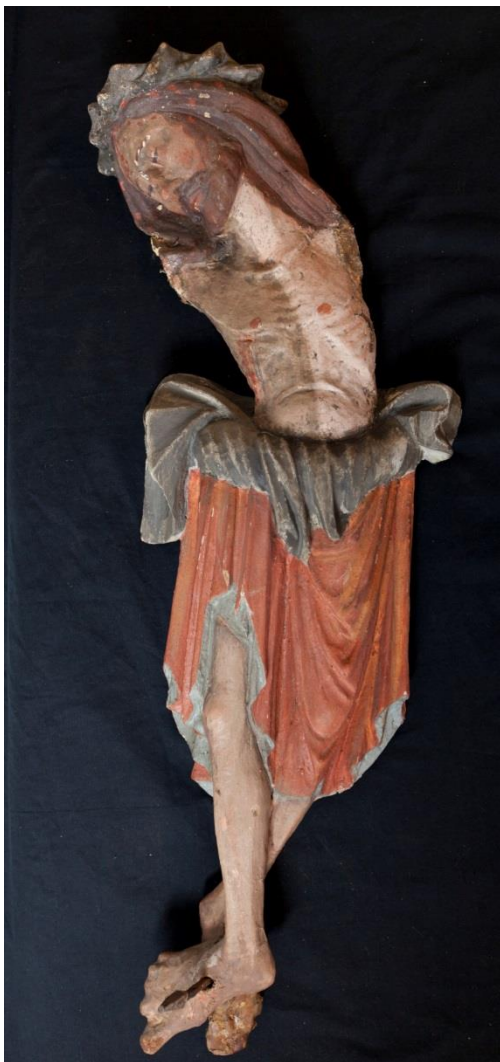
Figur 28 Kristus halvveis rensset.

Også lendeledets fôr, den lyseblå nedbrettede kanten rundt Kristi liv, ble renseset for det brune tynne sekundære laget med samme løsning, samt blåfargen i trepassmedaljongene og voluttene på korset.

Mørkebrune ujevnt malte malingen på korsstamme og korsarmene og lendekledes røde utside ble rensset kun med bufferløsning pH 5.5, fordi malingene avgav pigment ved bruk av triammoniumcitratt og etanol løsningen.

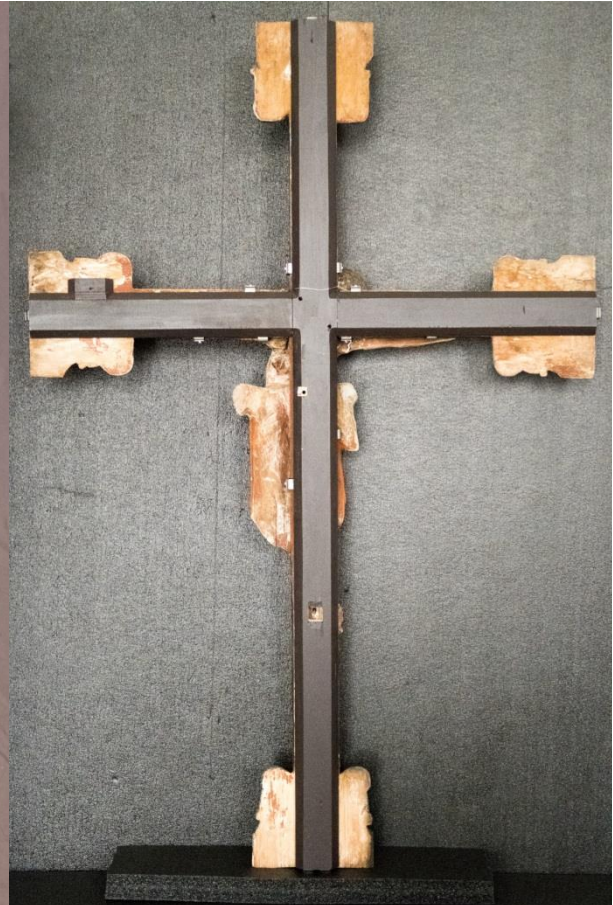
Figur 32 Helopptak av krusifiksets bakside montert på det nye støttekorset etter konservering og restaurering i desember 2016.

Kristusfiguren fikk en liten øyeskrue skrudd i et avskallet område på bakhodet. Denne øyeskruen ble brukt til å føre en ståltråd gjennom og rundt støttekorset, som skal sikre kristusfiguren mot fall dersom skruen i ryggen mot all formodning skulle ryke.

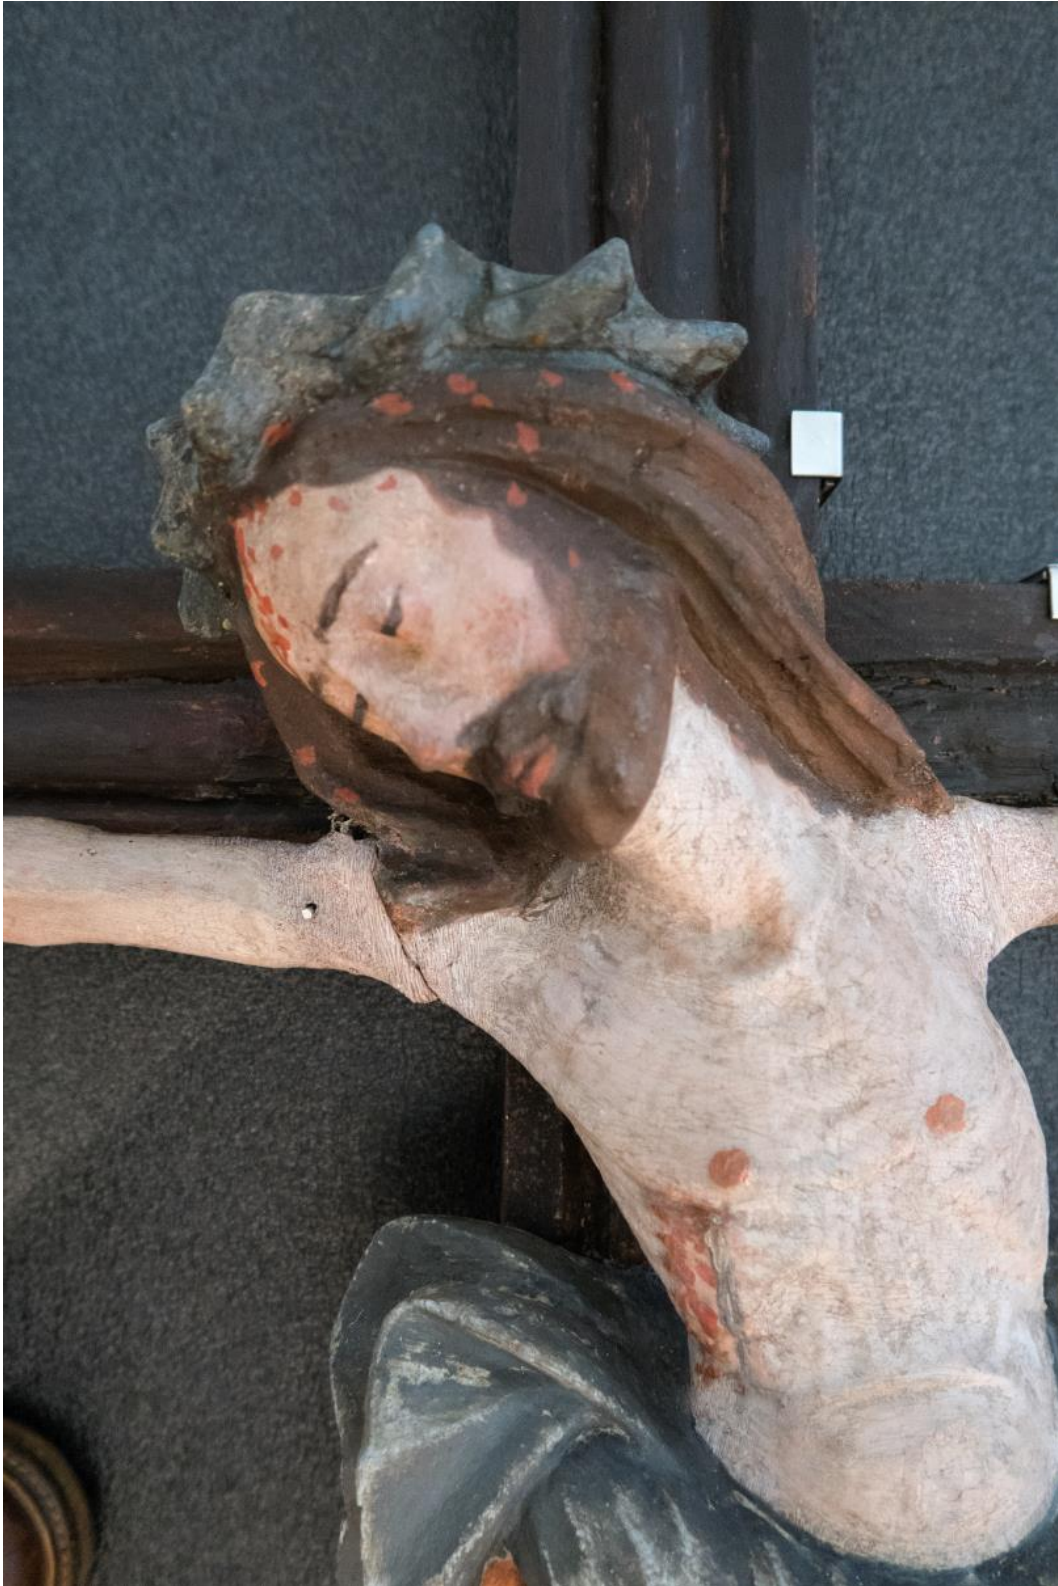
Figur 40 Detalj krisifikset etter retusjering av kittinger og skjemmende flekker.

Alle retusjer ble utført som integrerte strekretusjer ved bruk av vannløselige gouachefarger. Da krusifikset henger godt belyst over alterbordet, var målet med retusjeringsarbeidet at skadene skulle tre tilbake, slik at skulpturens tilstand skulle fra betrakter avstand virke mest mulig jevn.

Det ble retusjert på nye kittinger, samt innfellingene mellom armer og skuldre. De tilgrensende områdene på skuldre og armer ble også retusjert, da her enten ikke var maling igjen (venstre arm og skulder) eller en eldre, mørkere maling eksponert (høyre arm) (Figur 39, Figur 40). Den lyse trefargen på den rekonstruerte delen av venstre fot ble stedvis dempet ved bruk av strekretusj for å formidle mellom gammelt og nytt tre, samt den i dag synlige karnasjonsfargen (Figur 42). Utover dette ble det forsøkt å gi Kristi hudfarge et på avstand jevnt utseende ved at mange av de resterende, mørke flekkene på karnasjonsfargen ble dempet ved å sette et løst «nett» av hudfargete streker i slike områder. Dette gjaldt spesielt høyre fot, Kristi mage, bryst og ansikt (Figur 40, Figur 42). På korset ble alle fire hull etter den tidligere monteringen retusjert, samt kittede skader (Figur 43). Avskallingene på nedre avslutning av korset ble retusjert med strekretusj inn i skadene rett på treverket.

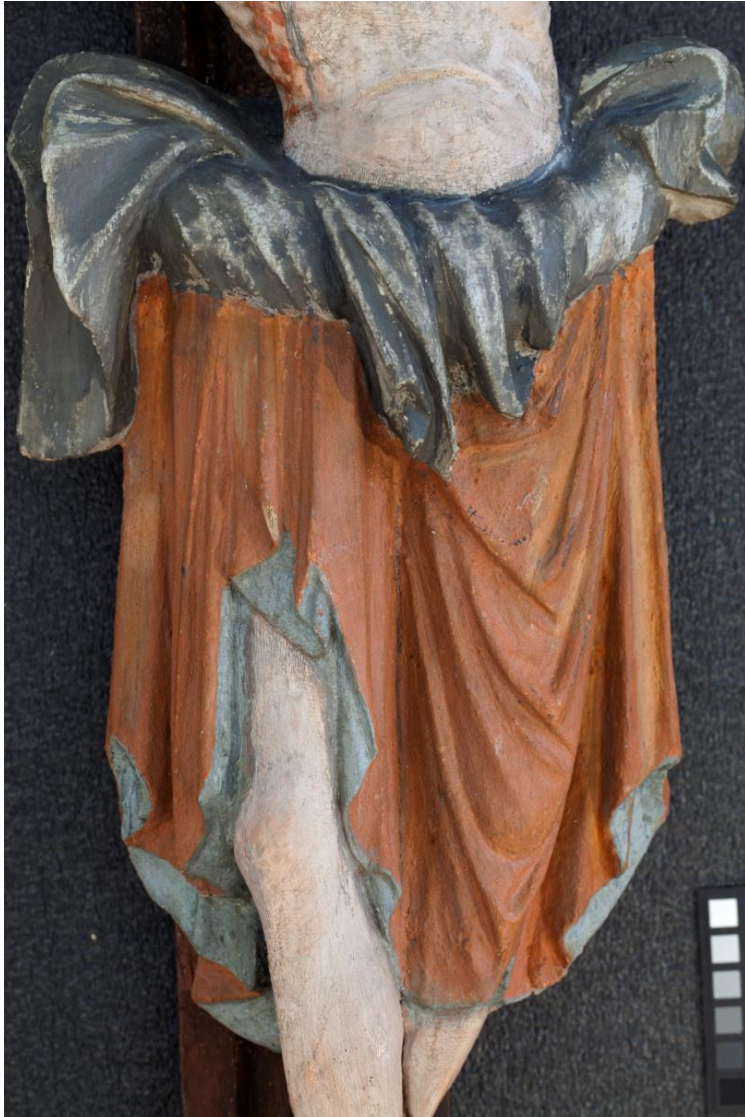
Figur 41 Detalj av lendelede etter retusjering av kittinger og skjemmende flekker.

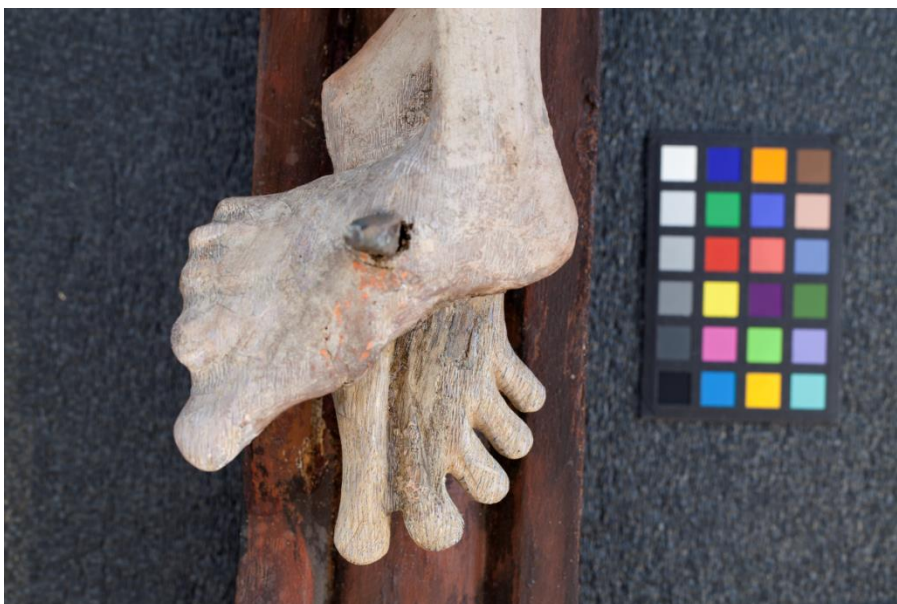
Figur 42 Detalj av krusifiksets føtter etter retusjering av kittinger og skjemmende overmalinger.

Dype, skarpkantede skader i maling ned til treverket oppfattes som spesielt utsatt for videre tap av maling. Derfor ble slike avskallinger kittet. På de delene av krusifikset som er mest utsatt for berøring (føtter og nedre delen av korset), ble det kittet mer enn på mer utilgjengelige steder (Figur 38). På balsatreet mellom venstre arm og skulder, ble det lagt et lag med kitt som bunn for retusjering. Mellom høyre arm og bevasikiven, ble det også påført kitt. I alle tilfeller ble det brukt samme kritt-lim-kitt, basert på størlim og Champagne kritt (Figur 39). Kittet ble påført med pensel eller spatel, slipt og glattet ut med fuktig bomullspinne og/eller skalpell. Kittingene ble isolert med tynnet kvistlakk (1:3 volumdeler).

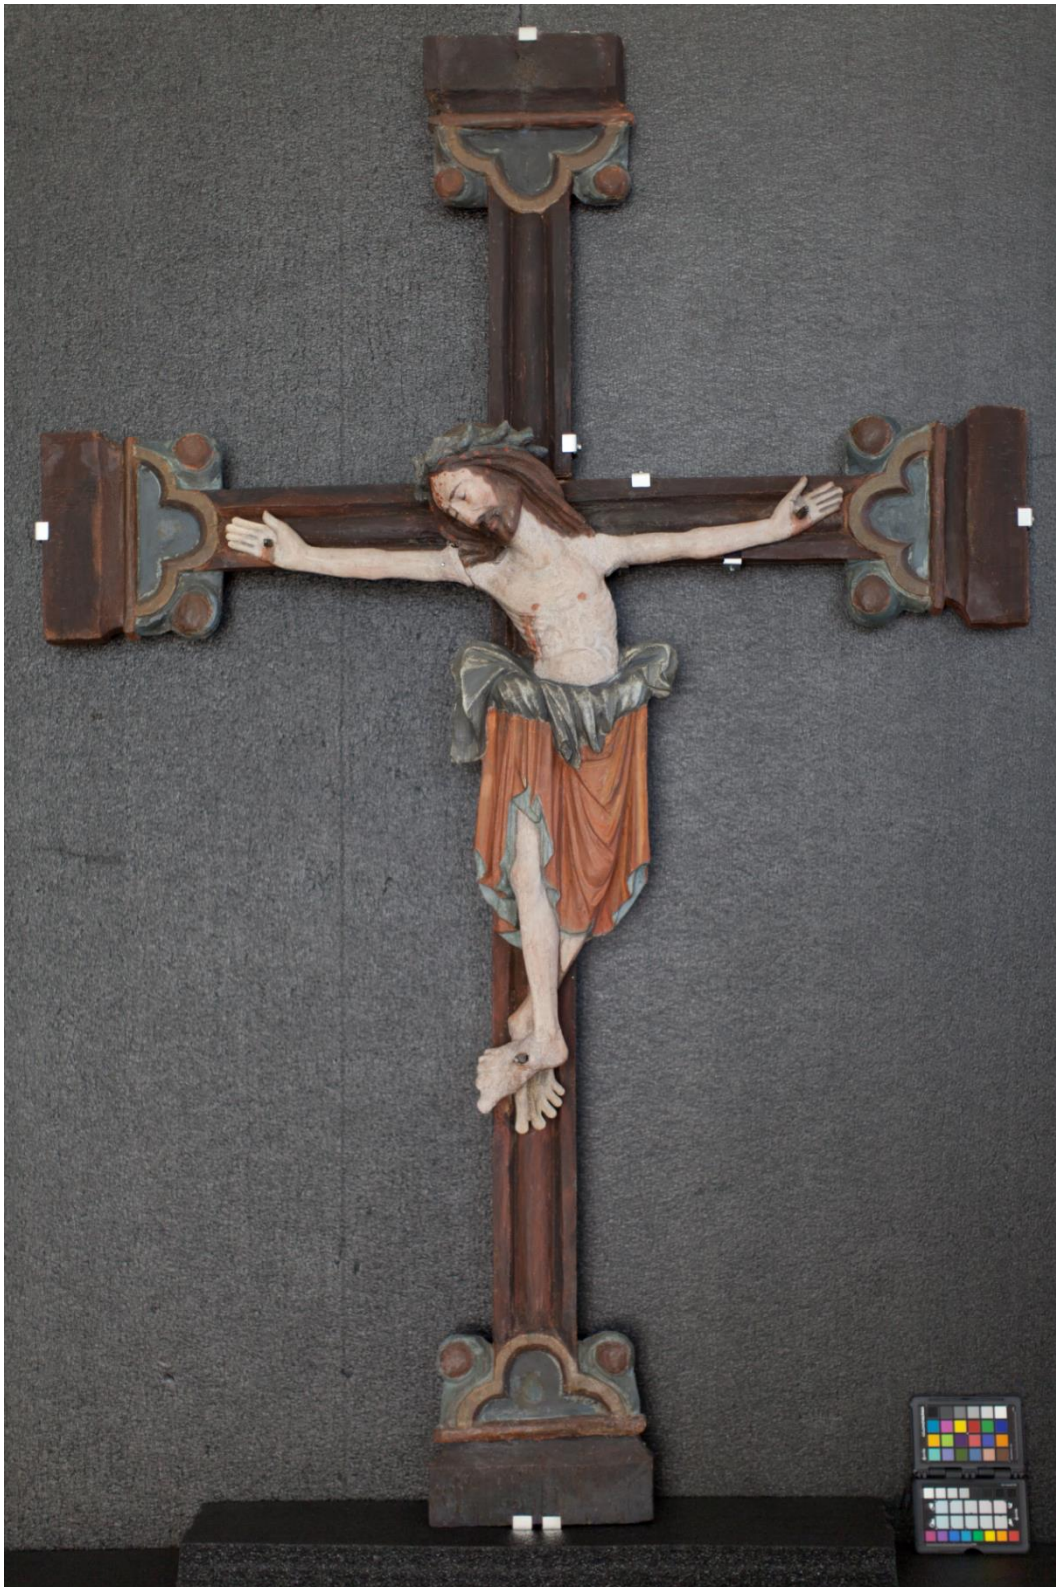
Figur 43 Helopptak av krusifikset etter konservering og restaurering i desember 2016.

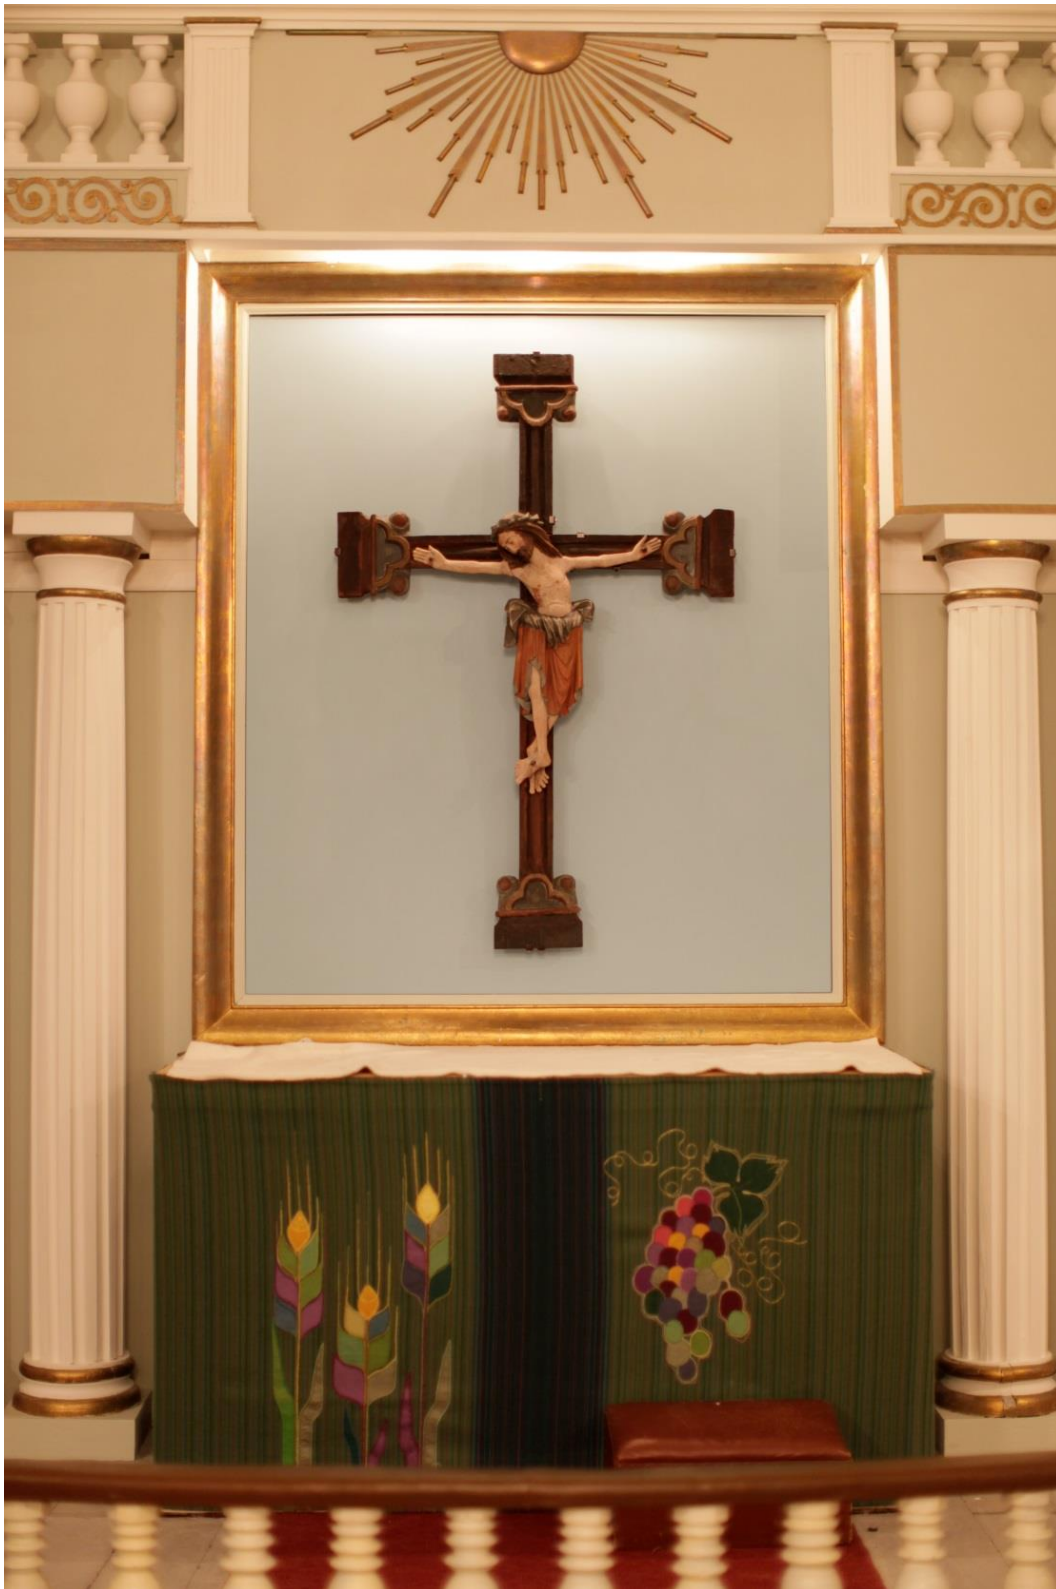
Figur 44 Krusifikset montert i Vinger kirke etter konservering og restaurering i desember 2016.
