RAPPORT**Befaringsrapport for Bardal III ristningsfelt, Steinkjer kommune**

Befaring til Bardal III, Steinkjer

3. oktober 2012

DOKUMENTASJON AV RISTNINGSFELTENE HAMMER XVI OG XVII, GNR 458 bnr 1 og 5, STEINKJER KOMMUNE, NORD-TRØNDELAG FYLKESKOMMUNE

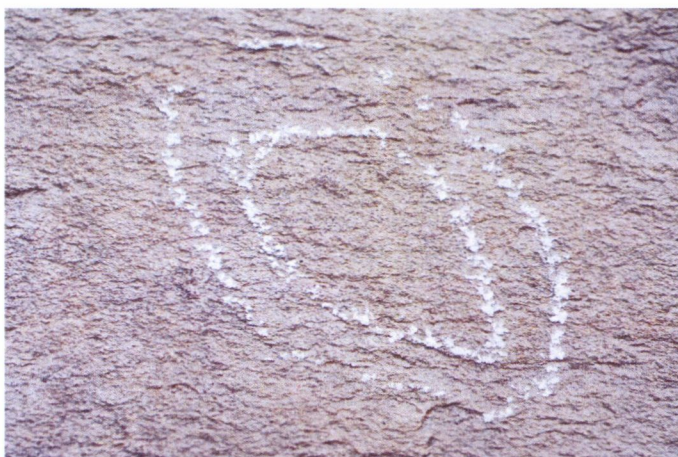
Figur 1 (Foto: Petter Kåsin Einang NTNU Vitenskapsmuseet)

Sirkelaktig figur. Meget grunne men tykke linjer i forvitret grovkornet berg.

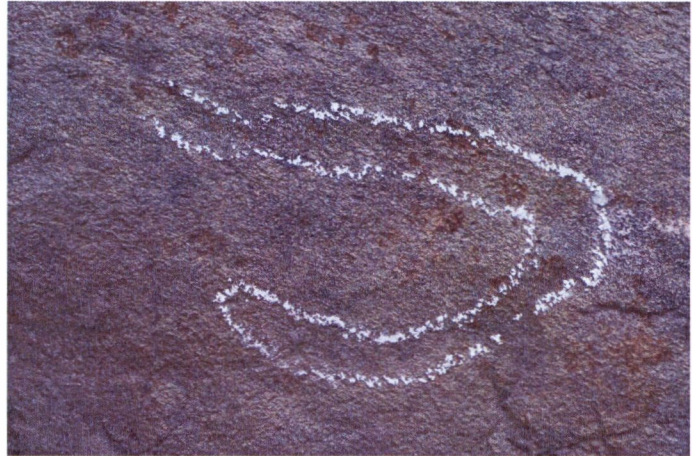
Figur 2 (Foto: Petter Kåsin Einang NTNU Vitenskapsmuseet)

Kroklignende figur. Mest sannsynlig del av en fotsålefigur. Grunn, tykk prikkhogd linje.

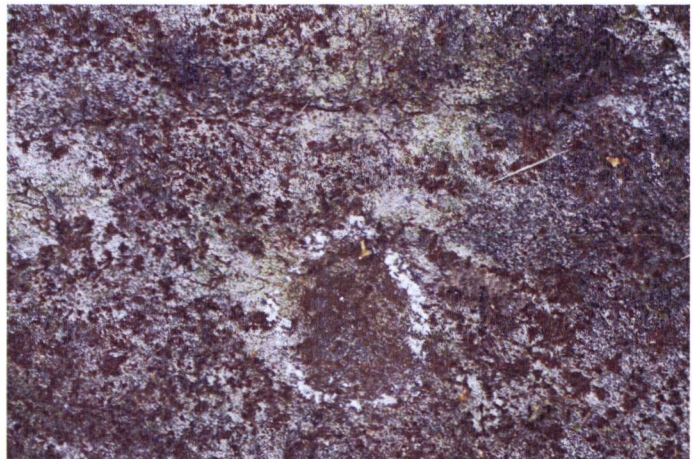
Figur 3 (Foto: Petter Kåsin Einang NTNU Vitenskapsmuseet)

Grunn skålgrop.

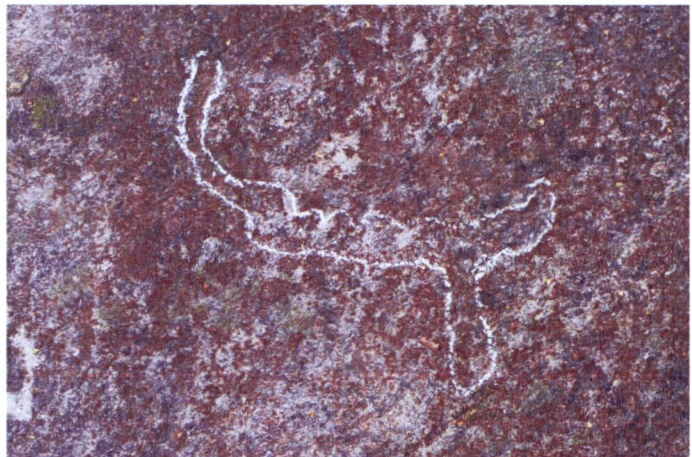
Figur 3 (Foto: Petter Kåsin Einang NTNU Vitenskapsmuseet)

Skipsfigur. En-linjers båtfigur med høy stav på venstre side. På høyre side er det ei linje som kan tolkes som et rør. Noen utydelige mannskapsrekker. Linjene er svakt prikkhogd med brede linjer.

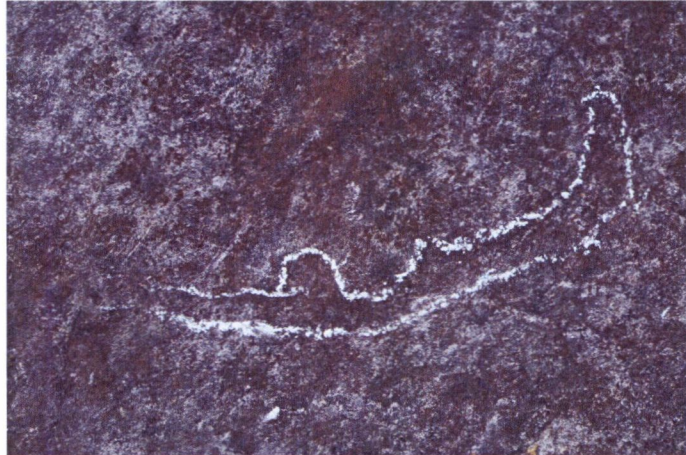
Figur 5 (Foto: Petter Kåsin Einang NTNU Vitenskapsmuseet)

En enkelt linje som kan være en del av en båtfigur. Stavn og en del av kjøllinje. Grunt prikkhugd.

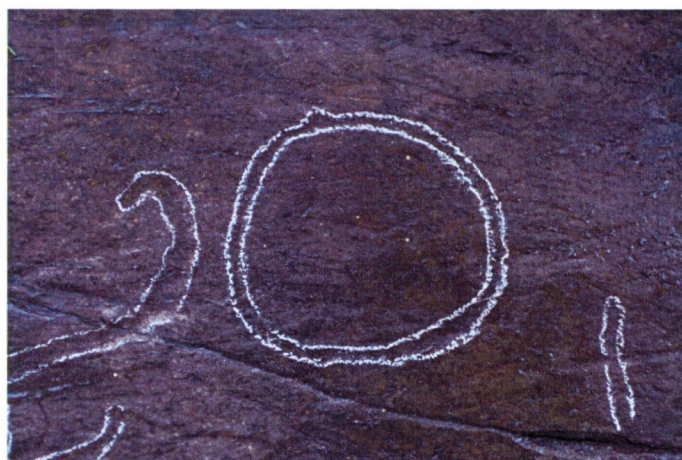
Figur 3 (Foto: Petter Kåsin Einang, NTNU Vitenskapsmuseet)

I front av skipsfigur (figur 2), en grunn sirkelformet solfigur.

Prikkhugd.
