# Miljøovervåking av kulturlag under og nær nybygg ved Nedre Langate 41-43, Tønsberg

Statusrapport etter 4 år

Ove Bergersen

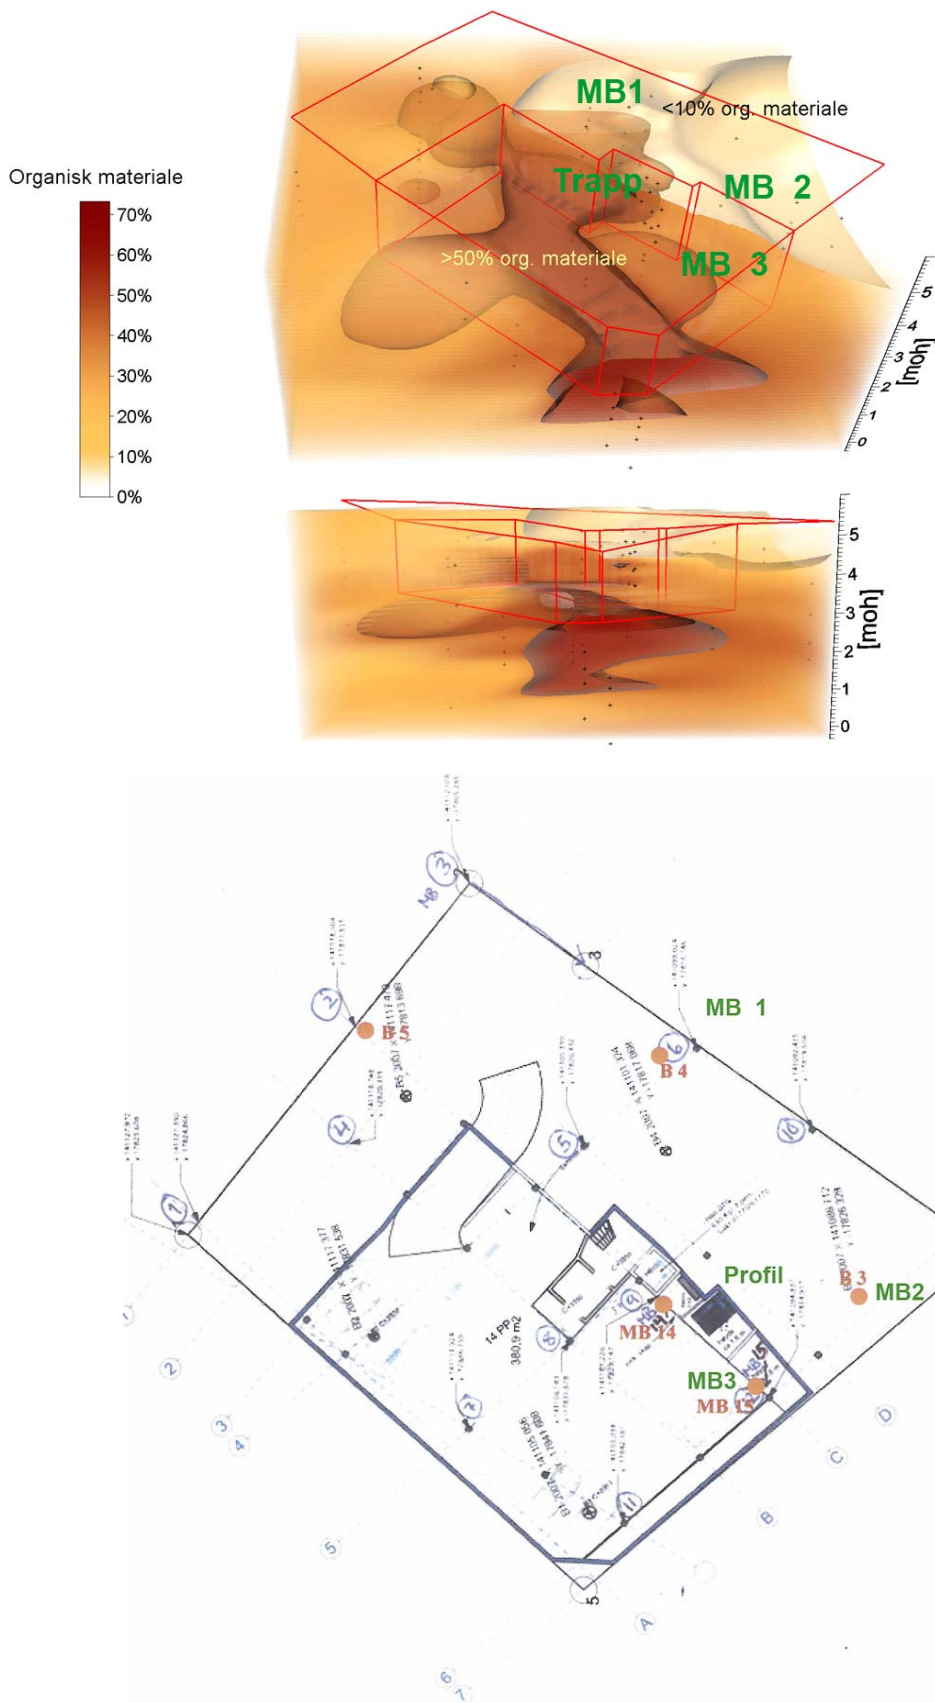
**Figur 1**  
Oversikt over miljøbrønner og måleområder innen undersøkelsesområdet. Miljøbrønn 1 ligger ved B4, Miljøbrønn 2 ligger ved B3 og Miljøbrønn 3 ligger ved MB15 (under). Over vises en modell over tomtas kulturlag med gitt organisk mektighet og hvor miljøovervåking har skjedd i brønner og i trapperom.
