Halsnøy klostres korsgang: utredning, status og forslag til formidling

Halsnøy, Kvinnherad kommune, Hordaland

Meyer, Regin

NIKU Oppdragsrapport 21/2012

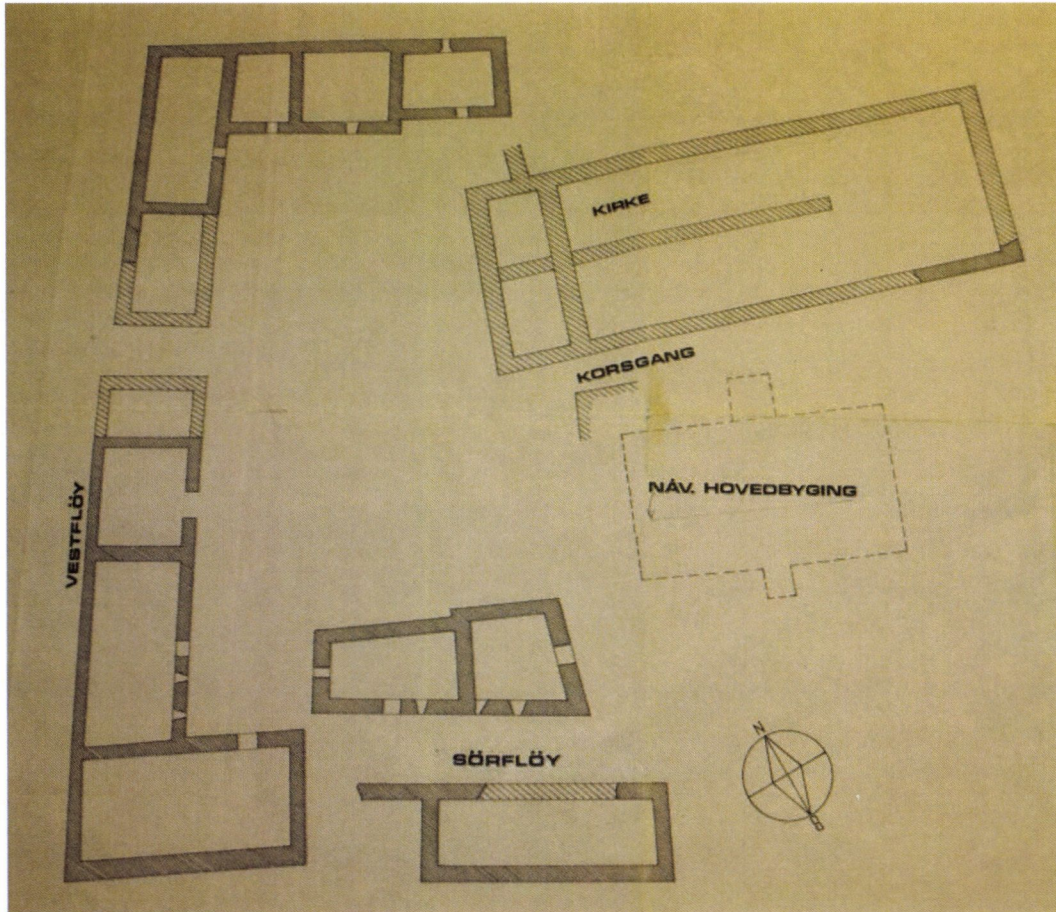
Fig.1 Plantegning av klosteranlegget (kopi) med korsgangshjørnet inkludert, fra Riksantikvarens arkiv. Den er basert på en nesten identisk tegning uten navn på bygninger som er merket «Halsnøy kloster. Situasjonsplan. Mål 1:200. Etter Cato Enger og Hans Emil Lidéns oppmålinger. Riksantikvarens kontor. Oslo 20.Jan. 1970. Sigrig G. Holm.»

Tegningen mangler imidlertid en del av levningene som inngår i Cato Engers tegning fra 1939 (fig.2), men viser fundamentene som H.E.Lidén gravde frem i 1962-63. En del av de fremgravde levningene fra Fischers arbeider er ikke tatt med trolig fordi disse på dette tidspunktet var dekket til og inngikk ikke i en situasjonsplan.

Ideelt sett burde disse tegningene (fig.1 og fig.2) settes sammen for å komplettere hverandre og for å få en totaloversikt over levninger og ruiner i hele området.

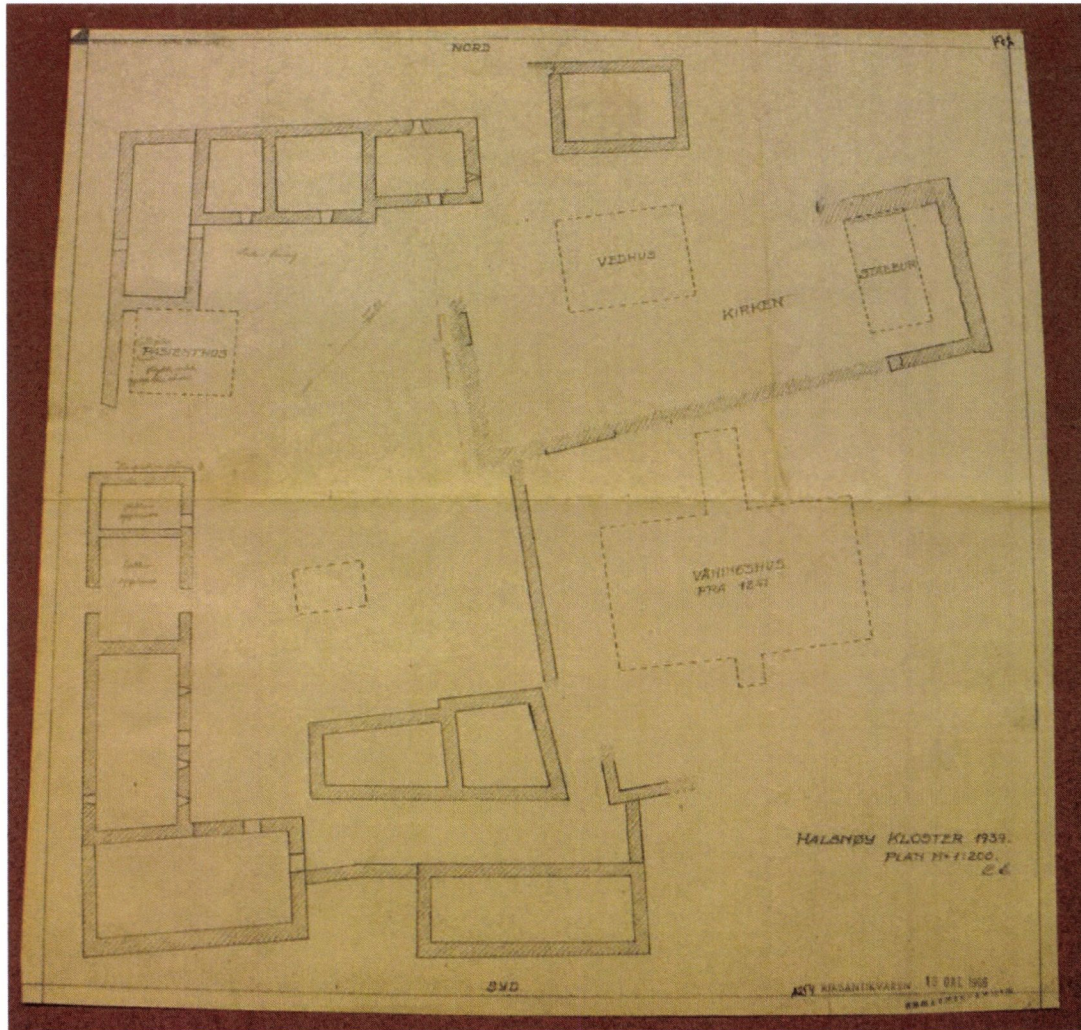
Fig.2 Plantegning av ruiner og fundamenter (kopi) fra Riksantikvarens arkiv. Den er merket: «Halsnøy kloster 1939. Plan M=1:200. C.E.». Legg merket til at det indre korsgangshjørnet ikke er tegnet inn (jmfør fig.1). Dette kan ha blitt gravet frem etter at tegningen ble laget. Imidlertid er den vestre langmur fra klosterkirken til NS2 tegnet inn. Den avgrensar og går parallelt med vestre korsgang.

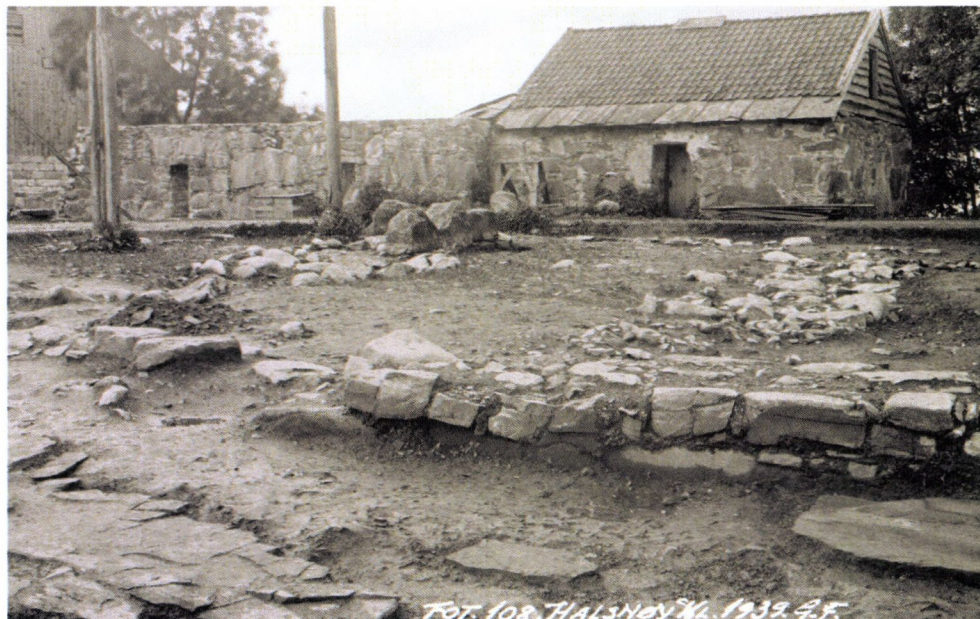
Fig.8 Fischer foto 108 (16 juli 1939): Kirkens vestparti fra øst, tatt ca. 1m nord og 30cm øst for hovedbygningens n.v.hj.

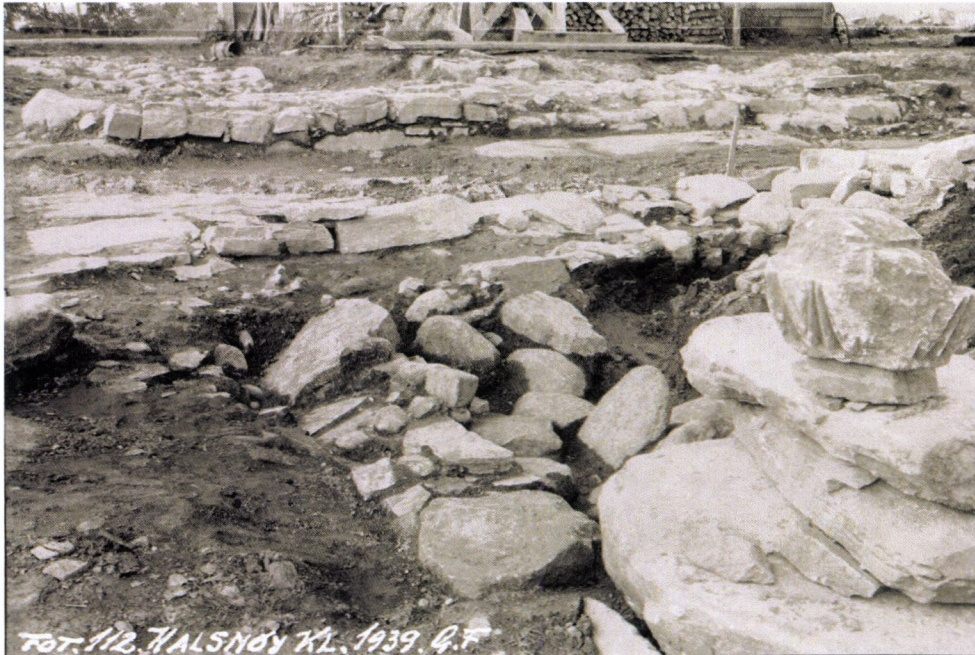
Fig.9 Fischer foto 112 (17-18 juli 1939): N.v.hjørneparti i korsgangen – de i dag fremgravde fundamenter av østmuren i vestre korsgang osv.: fra s.s.v., tatt 4 m vest for hovedbyggn. og 2,90 m syd for dens nordflukt.

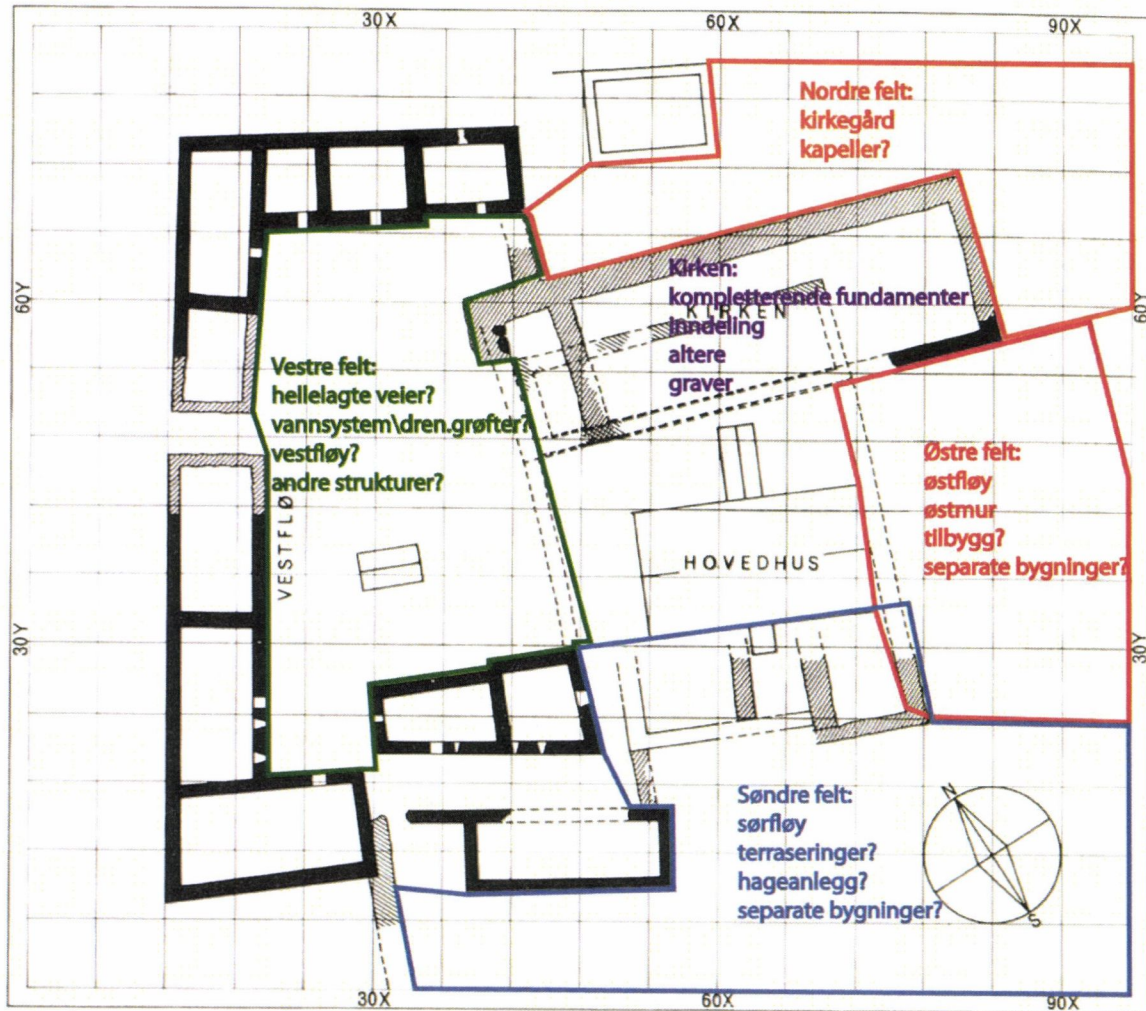
På fig.18 er klosterområdet delt inn i flere felt med levninger man kan forvente å finne samt problemstillinger som kan være aktuelle. Ved å utvide feltarbeidet med to til tre dager vil man kunne undersøke hele klosterområdet.

Fig.18 Forslag til aktuelle undersøkelsesområder for georadar.

Dersom man først frakter georadarutstyr til Halsnøy for å undersøke korsgangen nord og vest for hovedhuset, vil det være naturlig å vurdere tilsvarende undersøkelse av nærliggende områder som en oppfølging. Man kan for eksempel utvide undersøkelsen og se etter levninger av bygninger som har stått i tilknytning til korsgangen. I tillegg er det mulig å identifisere strukturer som kan komplettere dokumenterte levninger etter Fischer og Lidén, eller undersøke de ytre omliggende områdene (fig.18). Her vil mulighetene være mange.
