NIKU Oppdragsrapport nr.298/2011 Versjon 2.2

## Halsnøy kloster, Kvinnherad kommune, Hordaland

Arkeologisk undersøkelse av portrommet i vestfløyen  
Regin Meyer

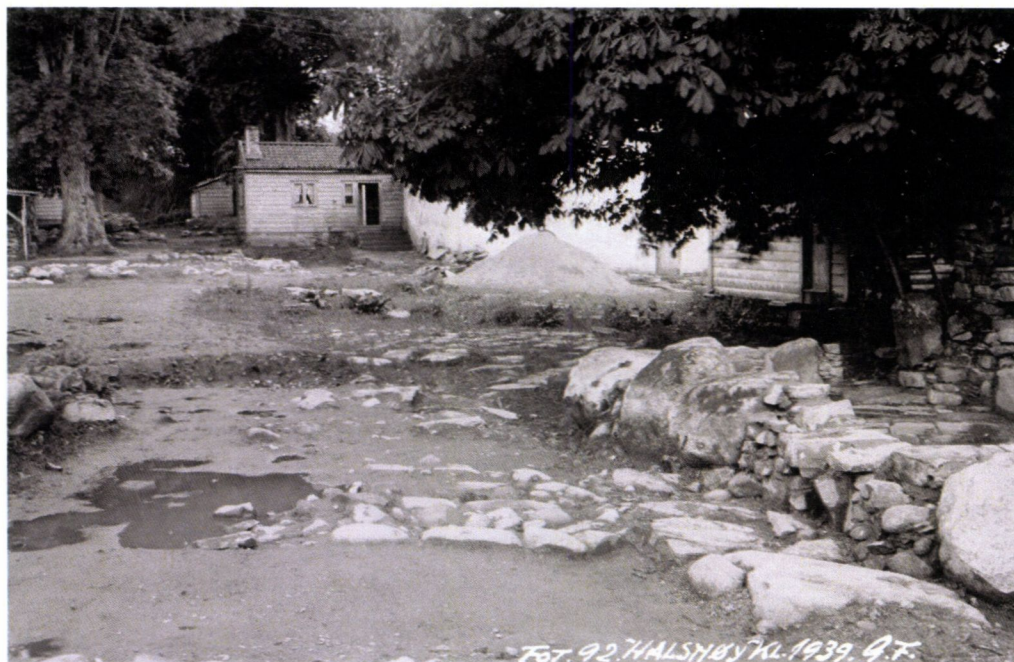
*Fig.4 Fischers foto fra undersøkelse i portrommet i 1939. Fotoet er tatt mot øst. I bakgrunnen sees hovedhuset og til høyre det fremgravde steingulvet i rom V3. Fotoet er hentet fra Riksantikvarens arkiv.*

Utover dette så er det tydelig at fem store steiner i østenden av muren heller ikke står insitu. De ligger på eller er bikket mot muren og inngår ikke i noe bestemt murskift. Foto fra 1939 (se fig.4) viser at de må ha tilkommet etter dette tidspunktet (Fischer foto 1939:92).

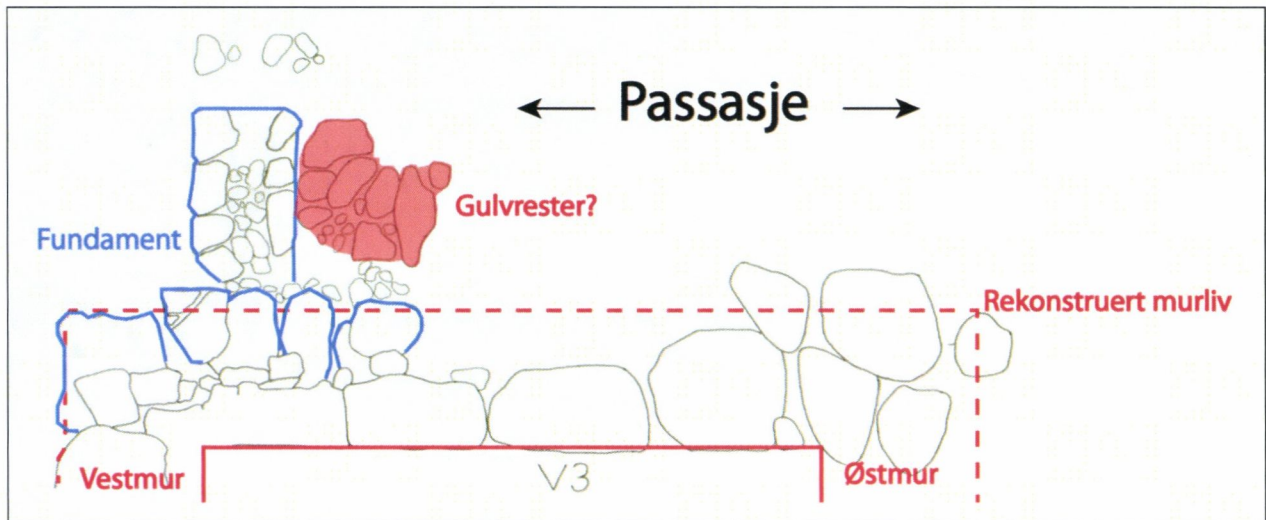
Fig. 16 Utsnitt av plantegning med beskrivelse.

De fremrenskede «steinleggingene» viste seg å tilhøre forskjellige bygningsdeler. I sør så vi fem større steiner liggende på en rekke (fig. 16). Dette er hovedsakelig runde åkersteiner med en flat overside, som ligger på i nårå med hverandre som i et skift, kanskje med unntak av en stein. Ut fra steinenes plassering og orientering, som følger sørmuren kan disse tolkes som en del av denne sørmurens fundament. Levningene som har vært synlig over torven viser kun sørmurens murliv som vender mot V3, og ikke sørmurens fulle bredde. Blant annet ser man at flere av de store steinene i søndre murliv har en tilhøgd flat visside mot V3. Lignende store steiner med tilhøgd visflate kan sees andre steder i ruinene, som for eksempel i V4. Imidlertid har vi ikke steiner med visflate for sørmurens murliv som var vendt inn mot portrommet, men det vi har truffet på er altså fundamentsteinene for disse. Samtidig skal det påpekes at vi ikke fant flere fundamentsteiner lengre øst som ville kunne gi et kontinuerlig fundament for nordre murliv i portrommets fulle lengde. Om det ligger spor etter disse på et dypere nivå eller om de har blitt fjernet er et åpent spørsmål. Ut fra fundamentsteinene og det søndre murlivet er det mulig å se for seg at sørmuren har vært ca. 1,2 meter tykk, litt avhengig av hvor stort fremspringet har vært på fundamentet.

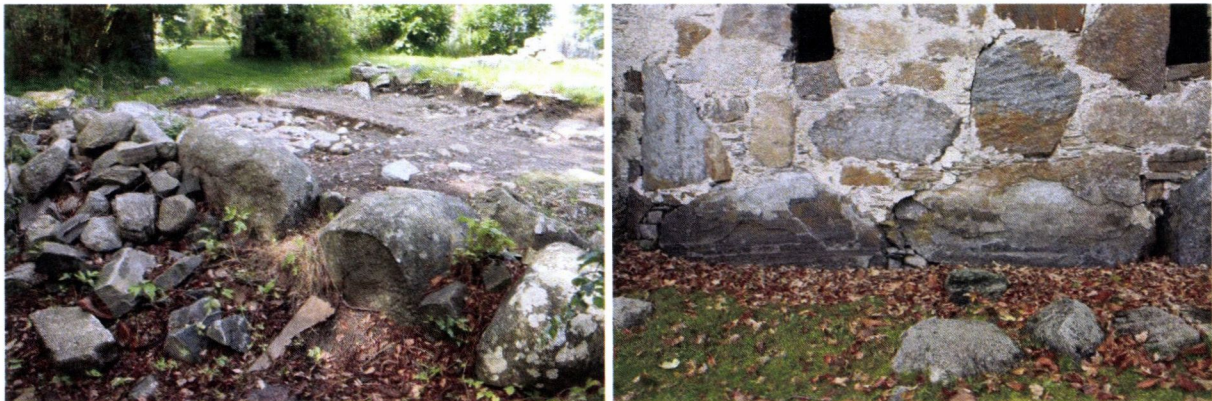
Når det gjelder murverket som står over bakken så er dette en kombinasjon av rekonstruert murverk, steiner som er støttet opp lengst øst, og tre steiner i midten som trolig er den del av den opprinnelige muren. I det siste tilfellet så er det lett synlig at disse steinene har en bearbeidet flate som er vendt mot rom V3, mens resten av steinene er runde. Den runde siden har gått inn i murkjernen som ikke finnes lengre. Flatene mot syd har vært bearbeidet til visflater, og har inngått i murlivet inn mot rom V3. Å bearbeide rundet steinmateriale slik at man får en visflate på den ene siden kan sees flere steder på klosterruinen, bl.a. V4's østmur, ytre murliv.

Fig.19 Til venstre: to av steinene i sørmuren med visflaten vendt mot rom V3. Fig.19 Til høyre: runde steiner med visflater bearbeidet på samme måte. Eksempel fra V4's østmur, ytre murliv.

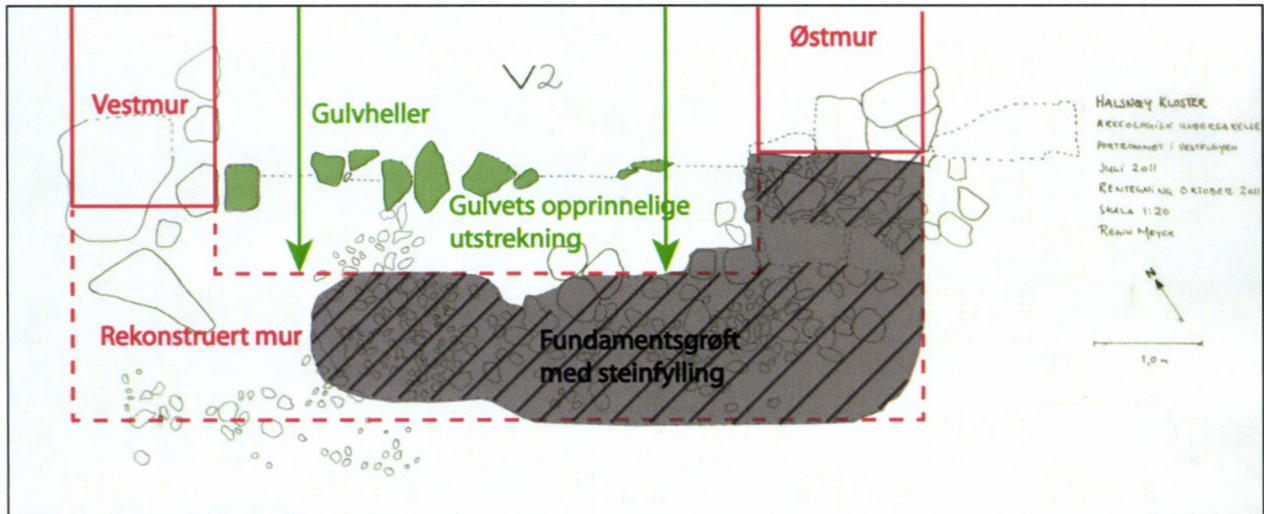
Fig.22 Utsnitt av plantegning med markering av strukturer samt rekonstruksjon av sydmuren.

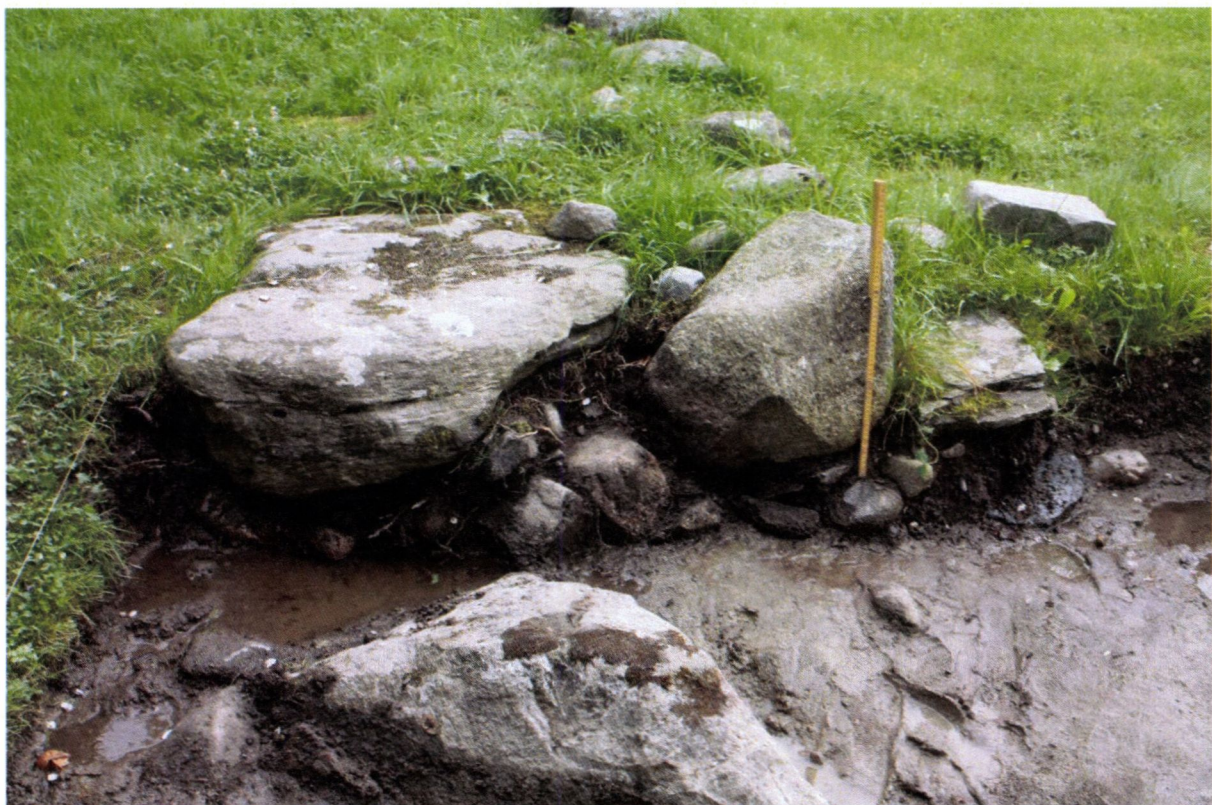
og der hvor dette hadde blitt fjernet (fig.23). Av dette kunne man se at fundamentet lå like under de to største steinene som var synlige i overflaten. Ut fra nivået til steingulvet i V2 ville det være naturlig å forvente fundamentnivået her. Vestmuren er med andre ord bevart et skift over steingulvet og fundamentet. Det ble ikke gravet dypere ned langs dette fundamentet. Fundamentet besto av runde steiner på opp til maks 25cm lengde av samme type som det finnes mye av på Halsnøy.

Fig.23 Snitt av vestmuren med runde strandsteiner/rullesteiner i fundamentet under.

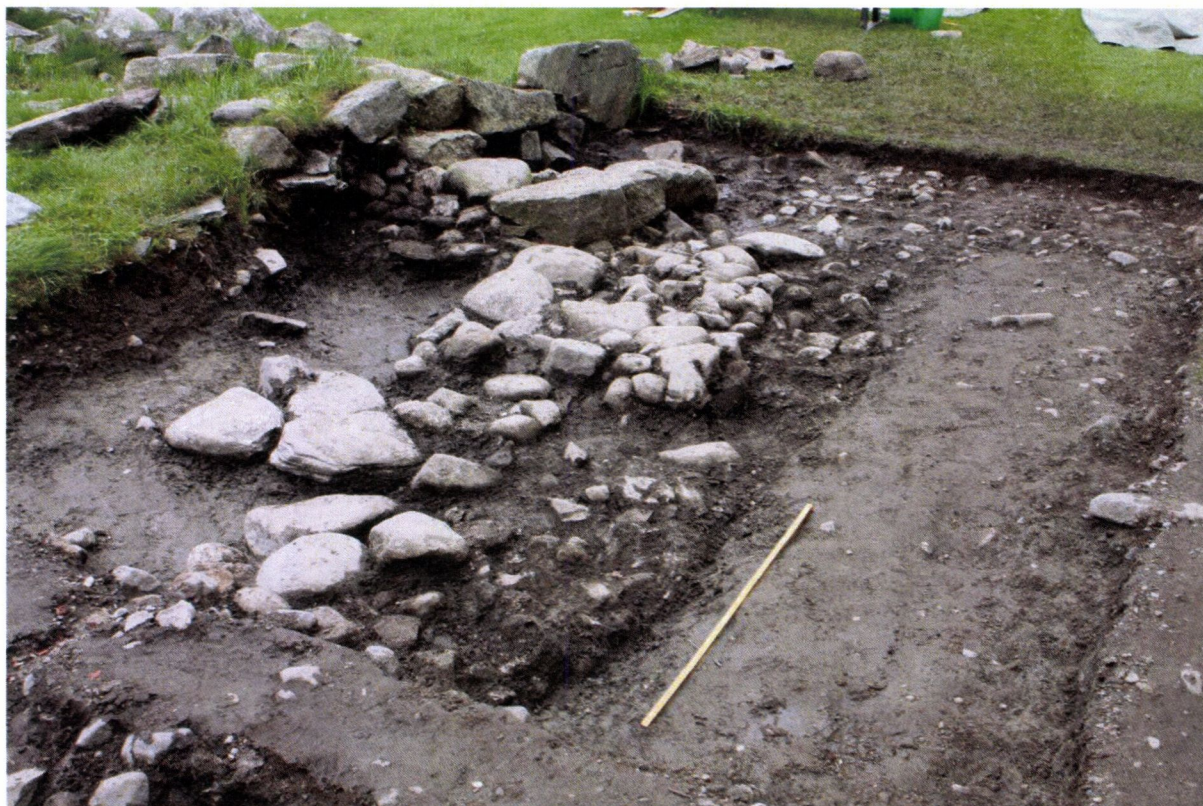
Et tilsvarende snitt av østmuren var det ikke mulig å få frem på grunn av en mengde større steiner i en samling (fig.24). Disse lå usystematisk med mye jord i mellom. Unntaket var 3 stk steiner som dannet en slags kant (to bruddsteiner og en rund åkerstein). Etter å ha imidlertid var det mulig etter å fjernet noen av disse steinene mulig å finne et tilsvarende fundament bestående av mindre rullesteiner på samme måte som vestmuren. I dette tilfellet lengre mot sør for å ha en utbredelse mot vest. Utstrekning viste med andre ord et fundament med forbindelse fra østmuren nesten bort til vestmuren. Beliggenhet, utstrekning og forbindelsen til østmuren stemte med fundamentet for portrommets nordmur.

Fig.25 Fundamentfyllingen for nordmuren i portrommet. Legg merke til at den går kontinuerlig til østmuren i rom V2. Nederst til venstre samt lengst til høyre står profilbenker.

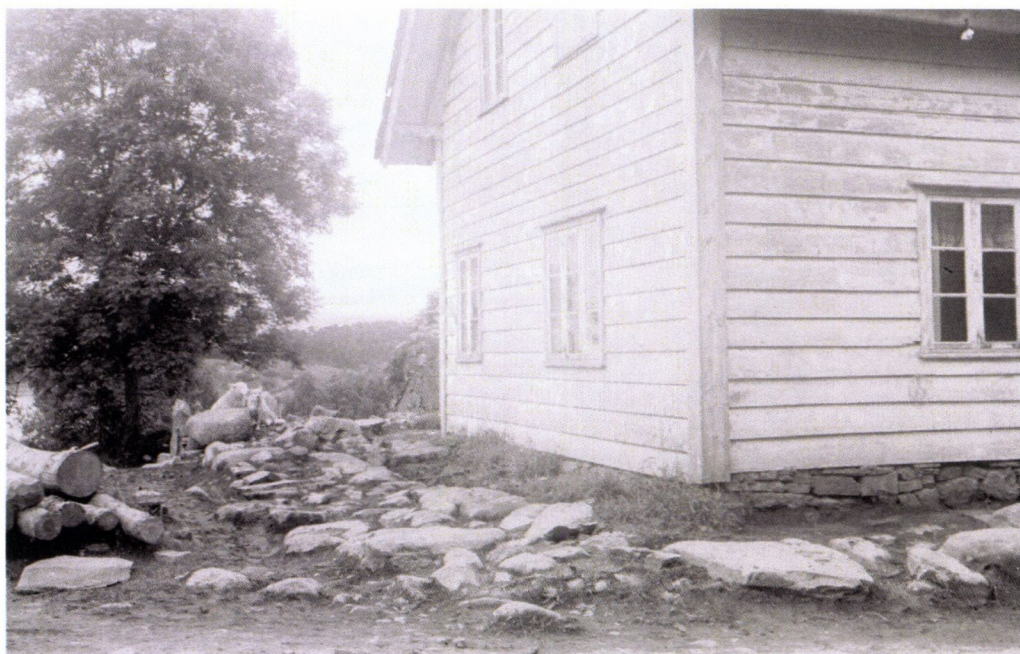
I Fischers fotomateriale finnes det bl.a. et udatert foto som viser «Drengehuset» som har stått over V2 samt en opprensning av V2's vestmur. Det interessante i den sammenheng er at flere steiner på dette fotoet kan gjenkjennes med dagens synlige levninger for V2's vestmur. Samtidig er det påfallende at flere store steiner på fotoet som står igjen etter muren mellom rom V2 og portrommet, er fullstendig borte. Dette viser nettopp at hele denne muren har blitt fjernet helt ned til fundamentet. En sammenstilling mellom fotoet og dagens fremgravde levninger viser også at ikke bare muren men også en del av gulvet har blitt fjernet. En mulighet er at passasjen inn til klosterområdet har altså blitt utvidet helt inn til veggen på Drengehuset. Dette har medført ødeleggelse av denne muren og tidspunktet må være en gang etter at fotoet ble tatt (1937-39), og før Drengehuset ble fjernet (ifølge Liden skjedde dette i 1965).

*Fig.29 Udatert foto, trolig tatt av Fischer en gang i løpet av årene 1937-1939. Perspektivet er mot nordøst og viser «Drengehuset» og ruinen etter rom V2. Vestmuren til venstre i fotoet var fremdeles synlig ved arkeologisk undersøkelse i 2011. Til høyre sees muren mellom V2 og portrommet. Den er ikke lengre synlig og undersøkelsen viste murverk må ha blitt fjernet helt ned til fundamentene. Fotoet er hentet fra Riksantikvarens arkiv (Halsnøy\_kloster\_udat\_053).*
