Rapport Arkeologiske utgravninger Oslo
Nr.39/2008

Mo kirkeruin, Vestre Slidre, Oppland

Arkeologisk forundersøkelse av grunnforhold og
fundamenter

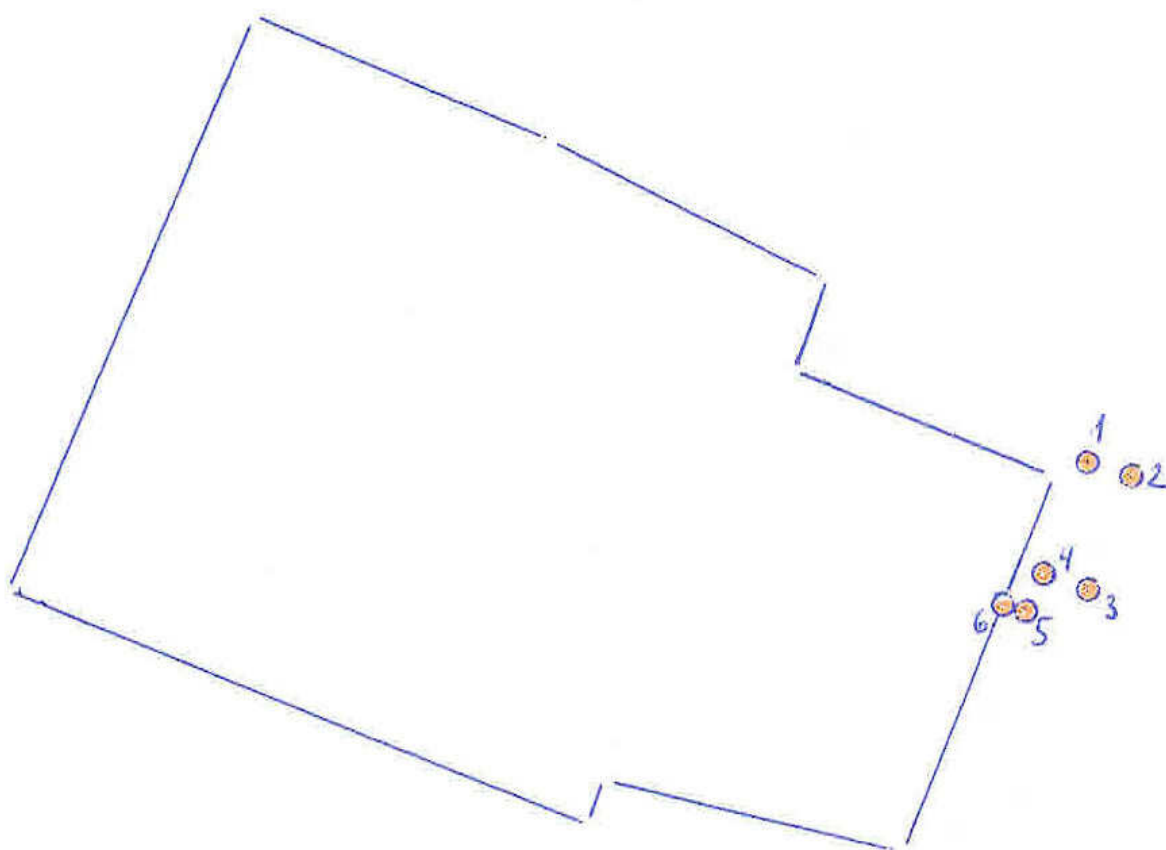
Ytermurene i Mo kirkeruin, knekkpunkter, samt innmålte hjørner i grøfter ved forundersøkelsen. Innmåling ved Vestre Slidre kommune, teknisk avdeling.
