NIKU Oppdragsrapport 156 3267/ 2009

# Halsnøy kloster, Kvinnherad kommune, Hordaland

Tilstandsanalyse og tiltaksplan

Regin Meyer

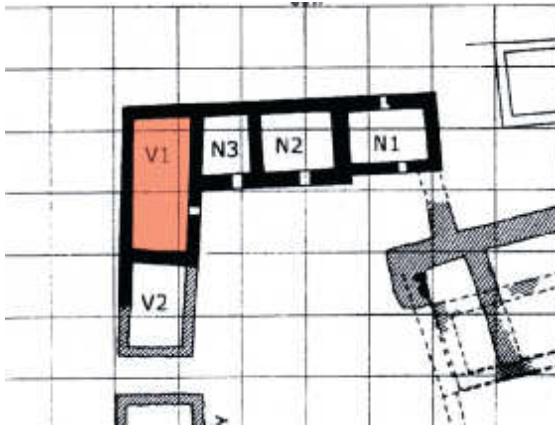
Fig.10 Nordmuren i V1. Til høyre muren mot rom N3. Legg merke til steinen som ligger løst i rommet. Foto RM, 19-20.08.09.

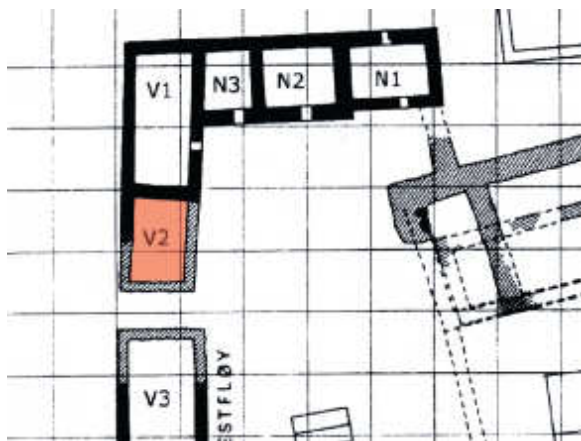
*Fig.11 Fotografiet viser konturene av rom V2, tatt mot nordvest. Til høyre ligger steiner løst like ved østmuren. I forkanten anes enkelte steiner som trolige markerer sørmuren. Foto RM, 19-20.08.09.*

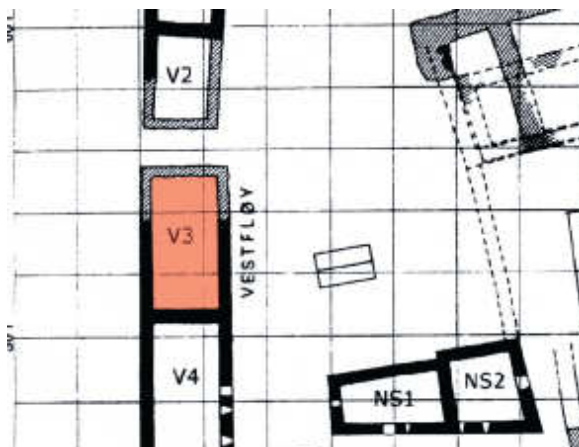
*Fig.13 Nordre halvdel av rom V3 som står delvis under og uten tak. Som fotoet viser har hele rommet et rotete preg. Foto tatt mot sørøst av RM, 19-20.08.09.*

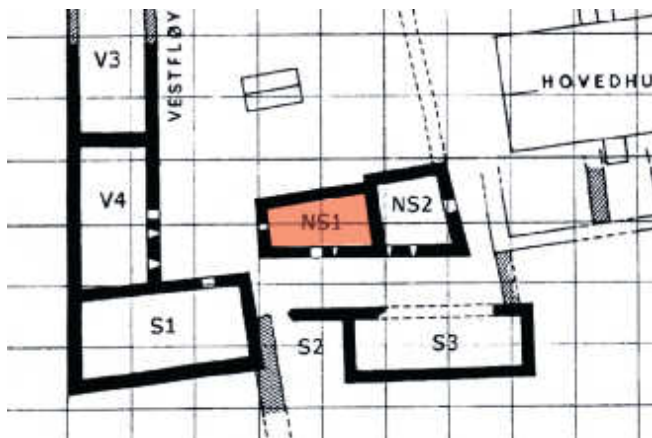
Angående det indre murlivet så er sementfugene her for det meste intakte med unntak av enkelte sprekker og der hvor det vokser vegetasjon. Det samme gjelder overgangen mellom toppavdekning og murliv. De største steinene viser flere tilfeller av sprekkdannelse hvor vannet finner veien inn. Noen av bruddsteinene viser også tegn på brannskade, særlig på nordveggen.

Spesielt bemerkelsesverdig er den enorme steinen som utgjør en større del av nordmurens indre murliv. Denne har fått en egen toppavdekning i form av mindre hellesteiner fordi den i overkant har et svakt fall utover i forhold til det øvrige murlivet. Hensikten må bl.a. være å unngå av vann tar seg inn i bakkant slik frostsprengning presser steinen mer ut. Fischer skriver i 1938 at han ikke ville forsøke å presse den tilbake og lot den konservere slik den sto. Det nevnes også at den var noe oppsprukket i 1937 uten at de spesifiseres hvor (ibid:11). Hva som er gamle og nye sprekker blir derfor vanskelig å si. Dagens vertikale sprekker går uansett ned fra disse dekkende hellesteinene. Det kan komme av at hellesteinene ikke har

*Fig. 23 Fotoet viser de små hellesteinen som ble lagt som avdekning for den store steinene i nordmurens indre murliv. Steinene har ikke overlapping og det vokser ugress i de oppsprukne skjøtene. Man kan også ane de omtalte vertikalsprekkene. Foto tatt mot vest av RM, 19-20.08.09.*

I partiet øst for den store steinen kommer det ut vann innenfra i fugene et par steder, noe som kan tyde på at det trekker inn vann gjennom toppavdekningen. Spor av kalkutfelling viser at det har rent vann her før. Angående det ytre murlivet så står dette forholdsvis bra men en stein i det sørvestre hjørnet er løs. Det vokser dessuten en del ugress i overgangen mellom bakkeoverflate og murliv i vestmuren.

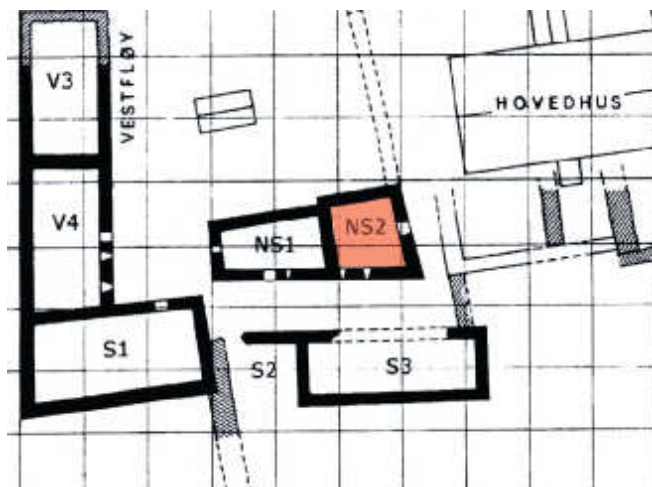
Fugene som er spekket med sement er for det meste inntakt med unntak av det nederste skiftet hvor det er åpninger og sprekker ned mot gulvoverflaten. I disse åpningene vokser det ugress. Det samme gjelder i overgangen fra toppavdekning til murliv. Veggnisjen i nordmuren som var i dårlig tilstand i 1937 står i dag godt med nye overligger. Lengre oppe på veggen mangler det imidlertid en stein i et av de øverste skiftene. I sørsmuren står vindusåpningene bra men det vestligste har noe vegetasjon i bunnen. Det midtre vinduet viser store kalkutfellingene men står godt.

Fig.25 Nordmurens indre murliv med nisje i veggen samt nordre dørvange lengst til venstre. Foto tatt mot nordøst av Foto RM, 19-20.08.09.

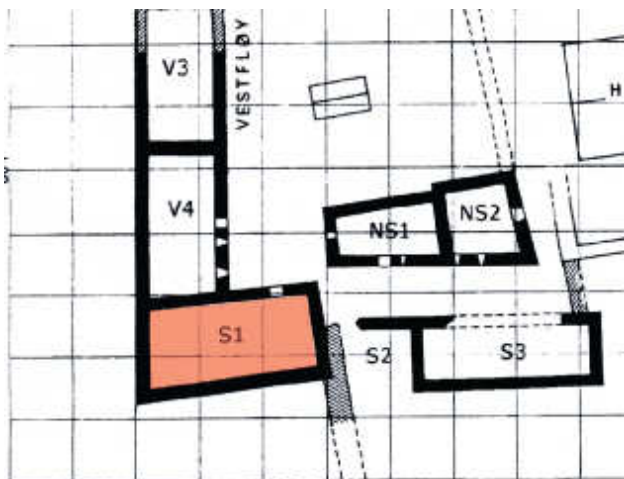
Store deler av S1 er i dag i meget dårlig stand og vil bli en av de største utfordringene for en fremtidig konservering. Murene har i motsetning til rommene NS1 og NS2 en annen type toppavdekning som i dag er sprukket opp og hvor det vokser vegetasjon tvers gjennom sementdekket. Dette ble påpekt i 1974 av Liden (Liden 1974:2) og har trolig blitt verre med tiden. Sprekkene innbærer at når det regner trenger mye vann inn i murkjernen. Mange av fugene har sprukket opp og det vokser vegetasjon både i fugene og i overgangen mellom bakke og murliv. Gulvet i rommet har spor etter flere

*Fig.29 Fotoet viser sørmuren til venstre hvor det vokser gjennom den fullstendig oppsprukne toppavdekningen. I midten sees vestmuren med den omtalte nisjen. Fotoet viser ellers hvor overgrodd og uoversiktlig gulvet er. Foto tatt mot vest av RM.*

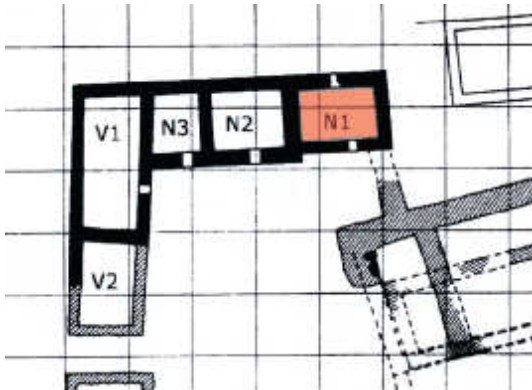
### 8.1 Nordfløyen, N1

Aktuelle tiltak for rom N1 berører både murverket og takkonstruksjonen. Som nevnt i tilstandsanalysen så har murverket generelt sett holdt seg bra til tross for en omfattende bruk av sementmørtel. Tiltak vil først og fremst være rettet mot overvåkning av oppsatte gipsplomber, mindre utbedringer samt takkonstruksjonen.

- Gipsplomber:** overvåkning av oppsatte gipsplomber i muren mot vest for å se om sprekkutviklingen i N2 og N3 også forplanter seg til N1.
- Vindu mot nord:** Sikring av overliggende stein over vinduet.
- Vegetasjon:** fjernes langs det ytre murlivet i 30cm brede felt. Det må ikke gjøres inngrep i jordlagene.
- Tak:** skadede taksteiner skiftes ut og eventuelle manglende taksteiner erstattes. Her kan det være aktuelt å bruke taksteinene som står lagret i rom N3 dersom disse er hele.
- Tak:** ikke synlige råteskader under befaring, men det anbefales en nøyere kontroll av treverkets bærere.

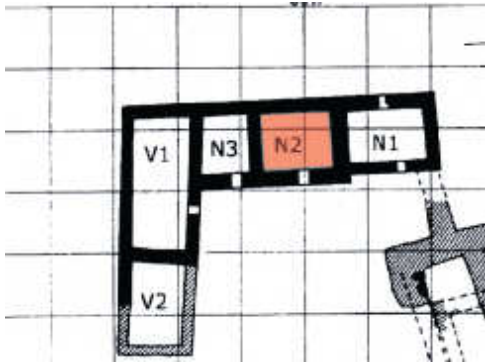
## 8.2 Nordfløyen, N2

Murverket består stort sett av bruddsteinsskift med noen utbedringer fra nyere tid. Indre og ytre murliv er i bra stand til tross for sementspekkede fuger. Den mest aktuelle problemstillingen for rom N2 er de omtalte vertikalsprekkene i tre av hjørnene.

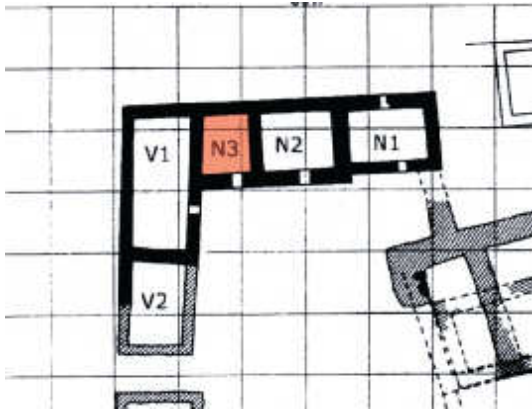
### 8.3 Nordfløyen, N3

Som i N2 så har også N3 påfallende vertikalsprekker i hjørnene, nemlig mot nordøst og nordvest. Selve murvangene står bra. Selv om rommet har blitt ryddet så er det likevel mye taksteinsbiter og småstein som ligger strødd ut over gulvet.

**-Gulv:** ryddes ytterligere for taksteinsbiter og stein. Nytt gulvdekke bør vurderes.

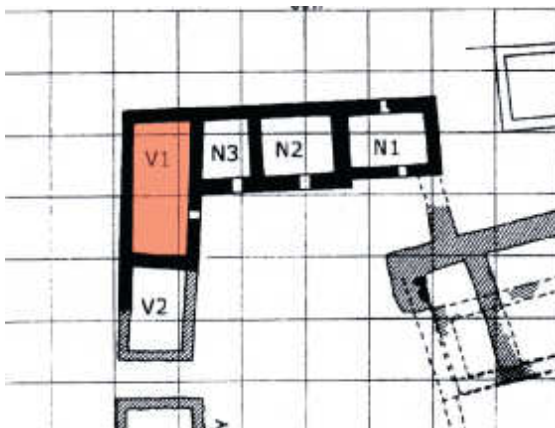
### 8.4 Vestfløyen, V1

Som tidligere nevnt så er det mye rekonstruert murverk i rom V1 hvor sement er brukt som bindemiddel. Det vokser mye vegetasjon i toppavdekningene og på bakken generelt. Rommet har ellers et rotete preg med en del løs stein liggende

innenfor murene. Tiltak bør derfor rettes mot opprensning av vegetasjon, rydding og utarbeidelse av ny toppavdekning.

- Vegetasjon:** opprensning i fuger og toppavdekning.
- Gulv/bakke:** renskes for vegetasjon.
- Gulv/bakke:** eventuelt dekkes gulvet med grus.
- Løse steiner:** løse steiner på gulvet fjernes under arkeologisk oppsyn da man kan treffe på kuppelstein.
- Gipsplomber:** overvåkning av oppsatte gipsplomber på murene.

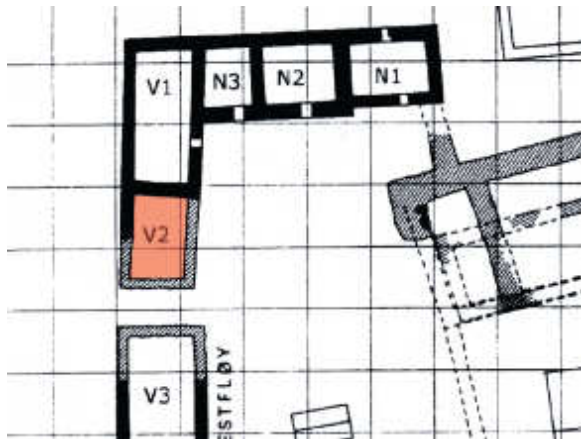
## 8.5 Vestfløyen, V2

I rommet V2 kan det fremdeles ligge urørte arkeologiske levninger under torva. Gjennomføring av tiltak må derfor skje med ytterst forsiktighet slik at det ikke gjøres inngrep i disse urørte levningene. Rommet preges av en del løs stein som kan stamme fra det tidligere "pasienthuset" samt murlevninger som er overgrodd med mose og torv.

- Gulv:** hellegulv renskes frem med en tydelig avgresning mellom hellesteiner og mur. Dette gulvet ble rensket frem i 1965, men omfanget er uvisst og arkeolog bør være til stedet under arbeidet.
- Gulv:** Studie av tidligere dokumentasjonsmateriale for å se situasjonen da hellegulvet ble avdekket.
- Løse steiner:** løse steiner fjernes under arkeologisk oppsyn.
- Murverk:** opprensning langs synlige murverksrester under oppsyn av arkeolog.

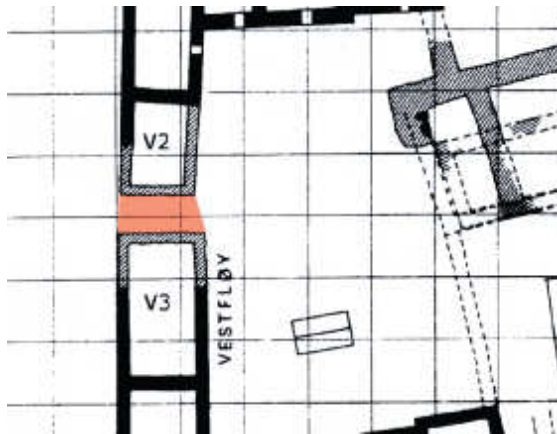
## 8.6 Vestfløyen, "Porten"

Kun konturer av murverk under torven indikerer nordmurens beliggenhet. På sørmuren ligger det mye løs stein. I tillegg inngår det åkersteiner som ikke gjengir en skikkelig kistemur.

- Murverk:** steiner mellom porten og V2 bør renskes frem for å formidle denne muren.
- Murverk:** angående sørmuren se V3.

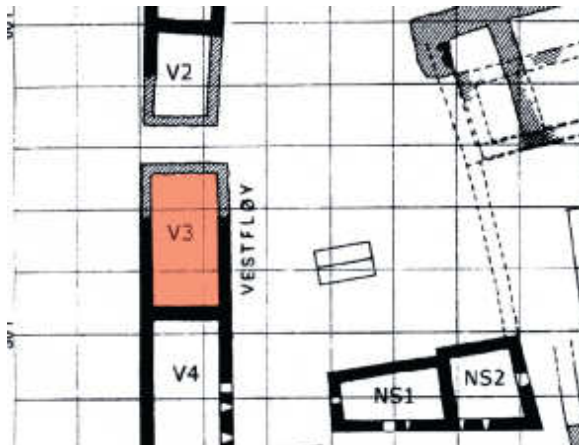
## 8.7 Vestfløyen, V3

Rom V3 er svært sammensatt av ulike partier både med og uten tak som henholdsvis består av murverk i kalk, murverk i tørrmur samt løse steiner som gjengir en tidligere mur lengst nord.

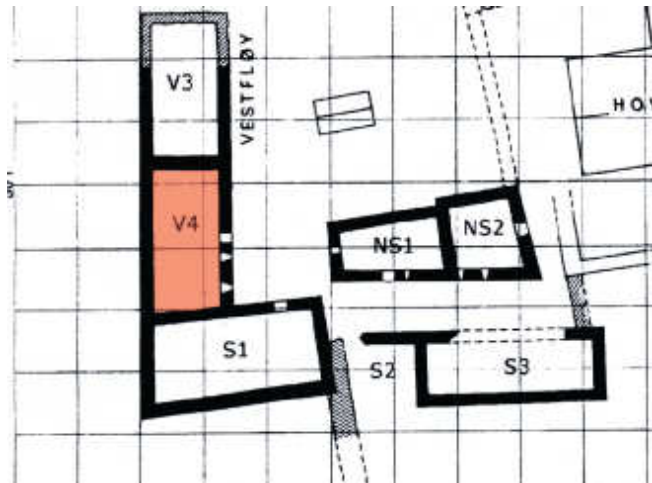
## 8.8 Vestfløyen, V4

Rom V4 har et enestående gotisk murverk med svært høy grad av autentisitet. Det må være et overordnet mål opprettholde denne autentisiteten. Innvendig er situasjonen noe uklar med tanke på hva som har vært opprinnelige gulvnivåer samt angående de ulike interne konstruksjonene. Det finnes tilfelle av råteskader på takets bjelkeverk.

**-Gipsplomber:** overvåkning av oppsatte gipsblomber i stor vertikalsprekk i østmurens ytre murliv, like ved ytre sørøstre hjørne.

**-Tak:** Skadde deler i treverket repareres etter vurdering av tømmermester. Dette gjelder hovedsakelig fukt/råteskader.

**-Vestre vindusåpning:** vinduet er dårlig tilpasset. Det bør finnes ut hva som er bakgrunnen for vinduet.

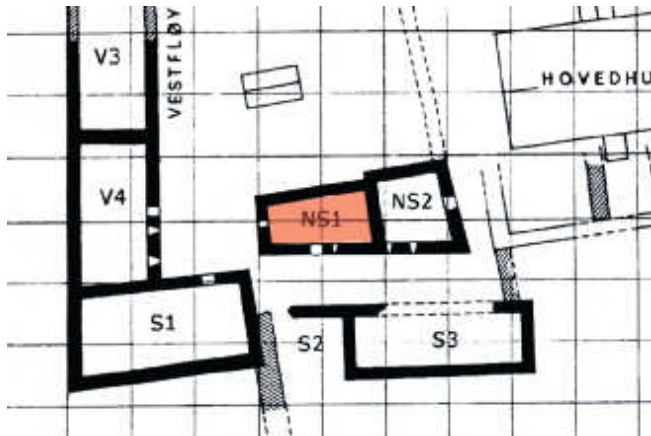
## 8.9 Den nordre sydfløyen, NS1

Murverket er i relativt bra stand, men enkelte utbedringer må gjennomføres med tanke på oppsprukne fuger og partier med utrast stein.

**-Murkrone:** torven bør løftes av for å undersøke om det er sprekkdannelser i sementavdekningen. Torven kan så legges tilbake og kompletteres.

**-Generelt:** brannskadd stein limes/spekkes med mørtel.

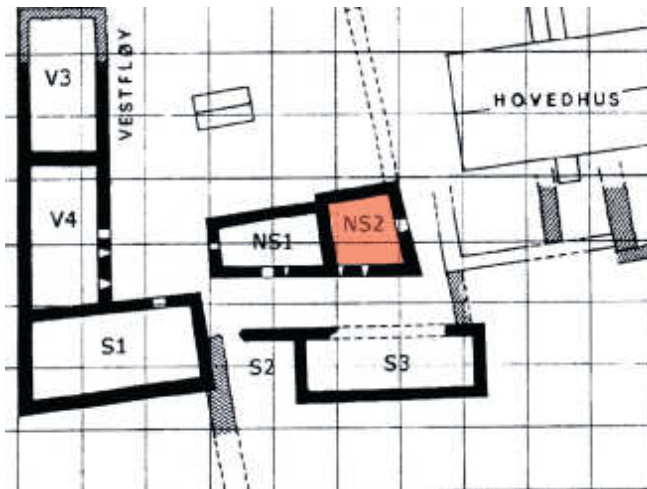
## 8.10 Den nordre sydflyen, NS2

Spesielt iøynefallende er all vegetasjonen som vokser på gulv og i fuger. Det er viktig å få formidlet årekonstruksjonen i midten av gulvet.

- Murverk, indre og ytre murliv:** jord i åpninger og sprekker krasses/blåses ut.
- Murverk, indre og ytre murliv:** løse steiner festes med sementholdig mørtel KC 50/50.
- Murverk, indre og ytre murliv:** skadde fuger erstattes med sementholdig mørtel KC 50/50.
- Murverk, indre og ytre murliv:** vegetasjon i murlivet fjernes.
- Murkrone:** avdekningen skal stå igjen.
- Murkrone:** torven bør løftes av for å undersøke om det er sprekkdannelser i sementavdekningen. Torven kan så legges tilbake og kompletteres.
- Gulv:** generell opprensning av vegetasjon. Levninger etter åre og fundament må ikke ødelegges.

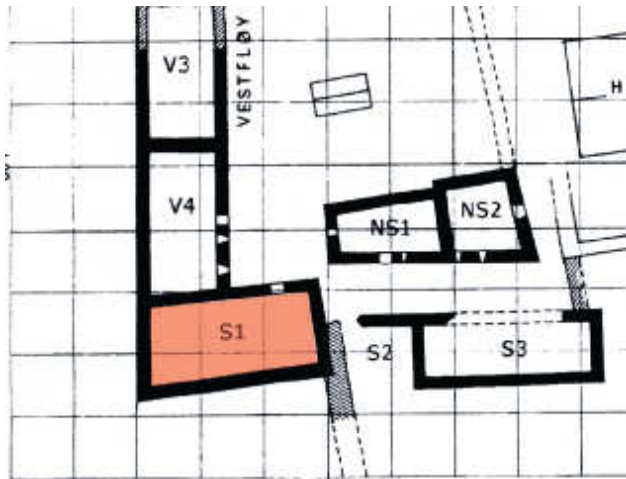
## 8.11 Den ytre sydfløyen, S1

Det er store utfordringer med tanke på tiltak for det sementrestaurerte murverket i S1. Spesielt stor forsiktighet må vises for det originale murverket mellom rom S1 og rom V4 som viser høy grad av autenticitet.

**-Gulvet:** arkeologisk opprensning. Ut fra resultatet må det tas en avgjørelse på om noen av levningene skal kompletteres for bedre formidling.

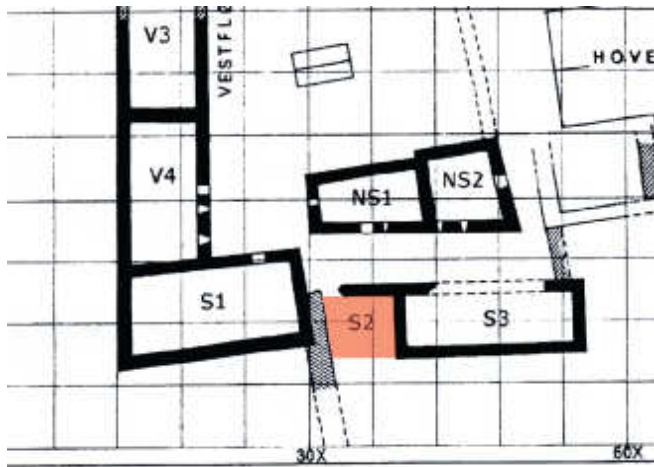
## 8.12 Den ytre sydfløyen, S2

Dette åpnet feltet mellom S1 og S3 har murverk av svært varierende karakter. Halve nordmuren mot vest har toppavdekning tilsvarende avdekningen i S1. Den resterende delen av nordmuren mot øst har toppavdekning tilsvarende rom S3.

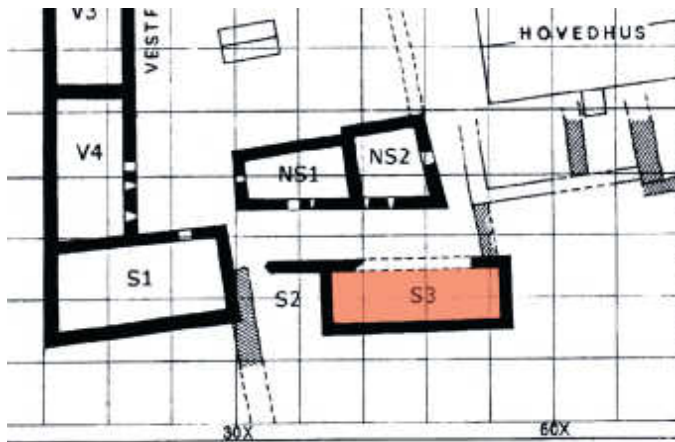
### 8.13 Den ytre sydfløyen, S3

Murverket er tidligere restaurert med sement og har holdt seg relativt godt. Formidlingen av nordmuren som er delvis borte, fungerer dårlig.

- Murverk, ytre og indre murvanger:** jord krasses ut i sprekker og åpninger og vegetasjon fjernes i murlivet. Spesiell oppmerksomhet bør rettes mot overgangen mellom toppavdekning og øverste murskift hvor det er mange åpne fuger.

- Murkrone:** avdekningen skal stå igjen.
- Murkrone:** Torvdekket kompletteres. Ved dette arbeidet bør eksisterende torvlapper løftes på for å se om det forekommer sprekke-dannelser under.

- Generelt:** sokkelfremspring må renskes frem som tiltak mot at jord og grønnske trekker inn mot murverket.

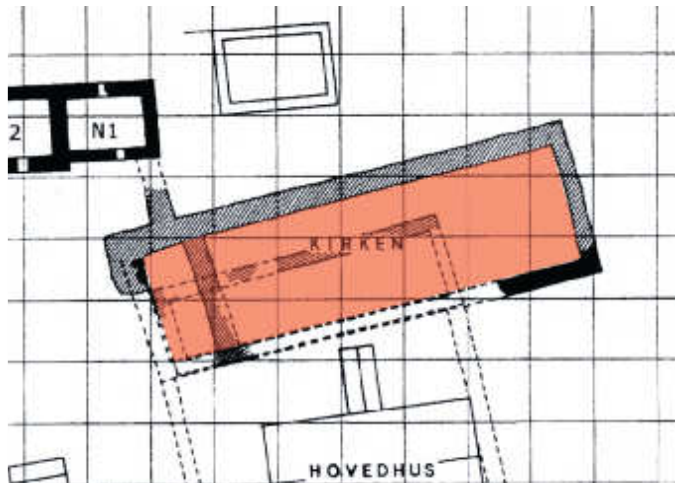
## 8.14 Kirken

Kun en liten del av kirkens sørmur står i dag ved hjørnet mot sørøst. Denne delen er restaurert med sement som har sprukket opp. De øvrige murene er merket med hellesteiner.

**-Hellestensmarkering:** gresset klippes slik det var under tilstandsanalysen 19-20.08.09 (se fig.35).
