Bergen kommune

# Tilstandsvurdering av ruinen under Schøtstuene

Gnr. 167, bnr. 1551

Saksnr. 201113768-11

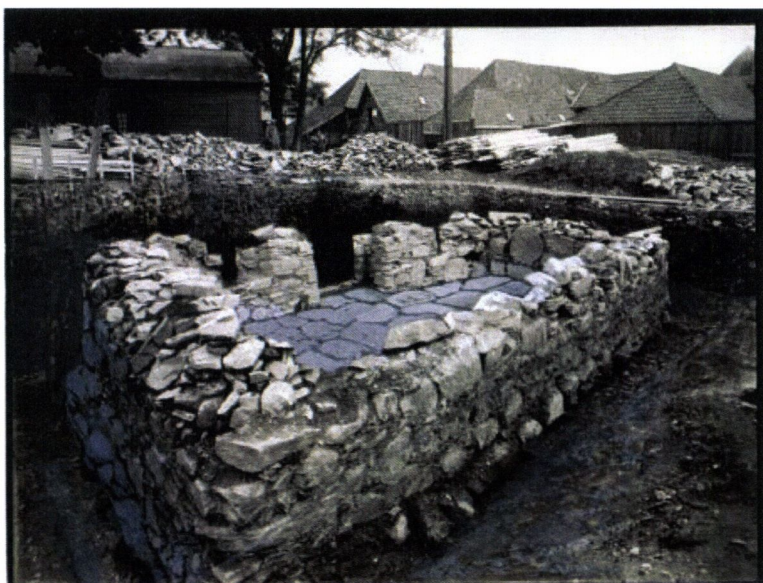
Illustrasjon 9: Foto av utgravd ruin. Arbeidet med forskalingen er i gang, og det er mulig å skimte de store søylefundamentene som utgjør mesteparten av arealet inne i ruinrommet. Bildet viser også at det er stablet mye løs stein ved portalen og på østmurens krone (Foto: Det Hanseatiske museum: **HMB-F.01048**).

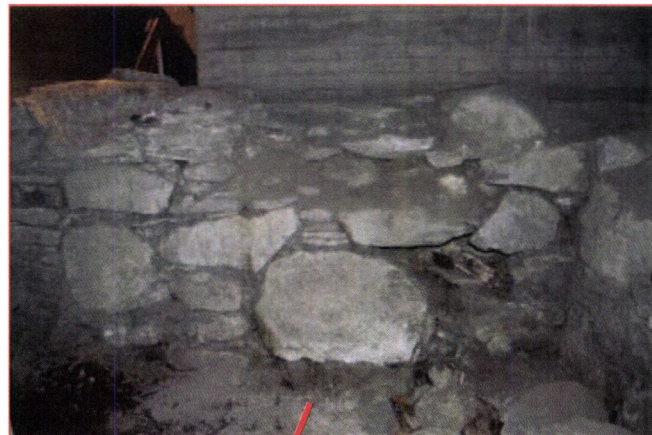
Den østlige vindusåpningen ble tømt for løse steiner som ble vurdert til ikke å være *in situ*. Foto fra utgravingen viser at det ikke var stablet opp stein i vinduet på daværende tidspunkt. Årsaken til hvorfor steinene er plassert der vet vi ikke med sikkerhet. En mulig forklaring kan være at de er plassert der for å unngå skader/utrasing i vindusåpningen. Det ser imidlertid ikke ut til at det er noe umiddelbar fare for at vindusåpningen skal ta skade av at steinen er fjernet. Ved å fjerne løst oppstablet stein ble det mulig å dokumentere vindusåpningen. Ved ferdigstillingen av denne rapporten var ikke alle fotogrammetridataene levert. Derfor mangler fotogrammetrien for henholdsvis ytterlivet til vestmuren og østmuren, samt delvis for ytterlivet til sørmuren.

Østlig vindusåpning med oppstabelt løs stein før opprydding juni 2011. Foto under viser at steinen er stablet opp etter 1935 (Foto: Byantikvaren 2011)

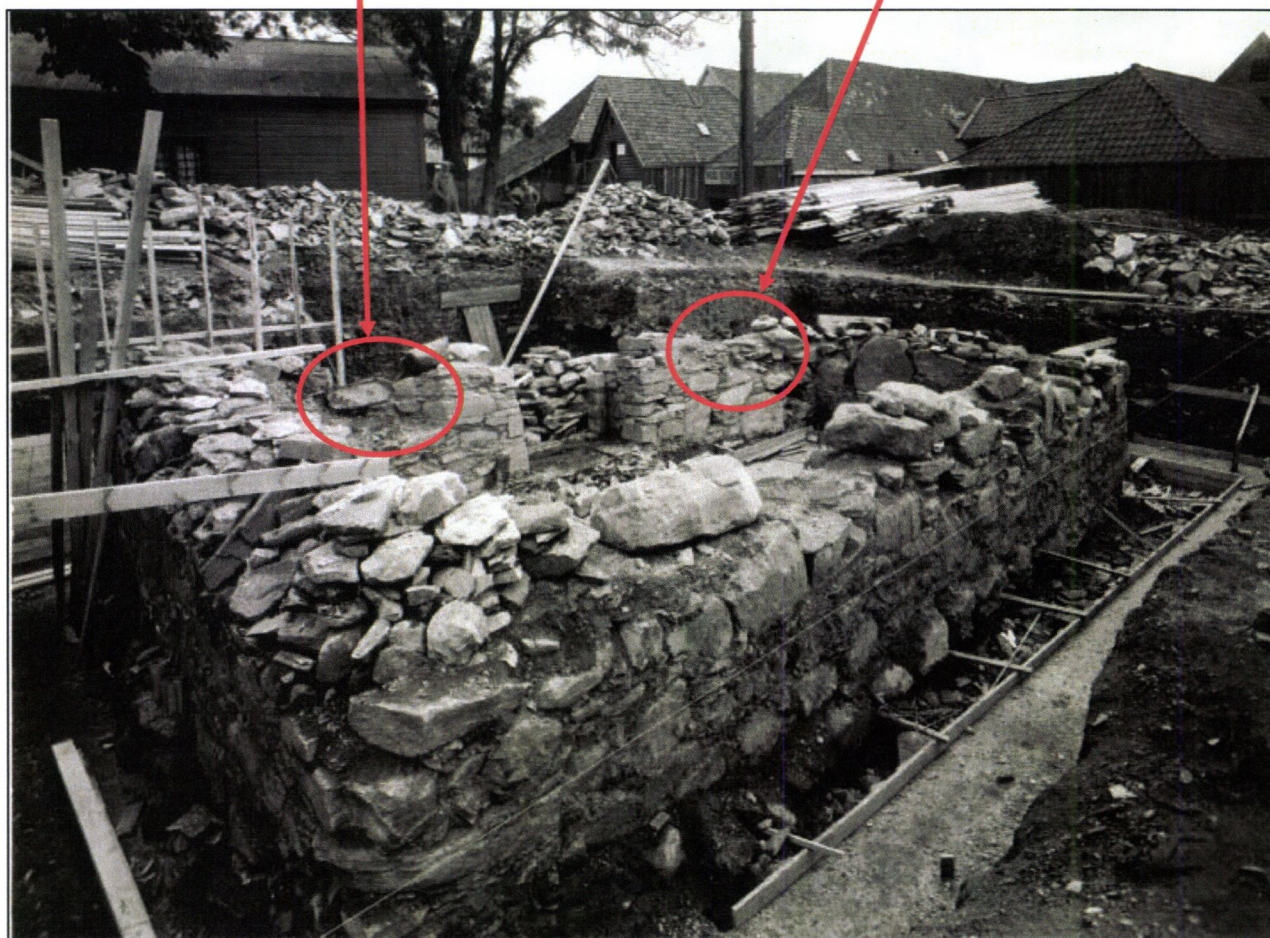
Illustrasjon 10: Arkivfoto av ferdig utgravd ruin. Bildet viser at østlig vindusåpning på dette tidspunktet var fri for oppstabelt stein (Foto: Det Hanseatiske Museum **HMB-F.01048** - 1935).

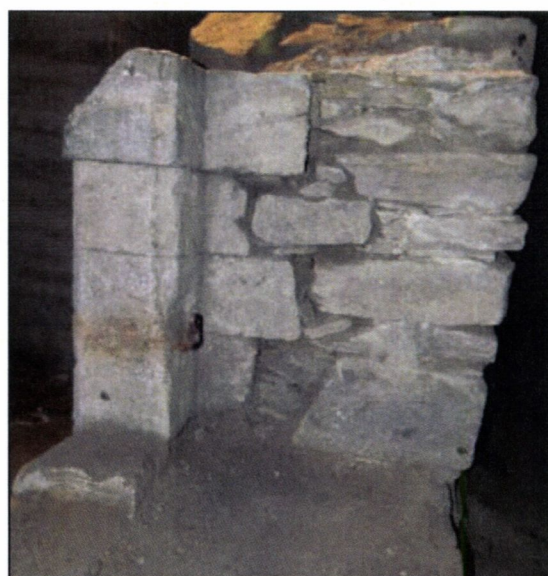
Illustrasjon 17: Innsiden av vestlig klebersteinsvange i portalen, med et gjenstående feste for stablehengsle (Foto: Byantikvaren 2011).

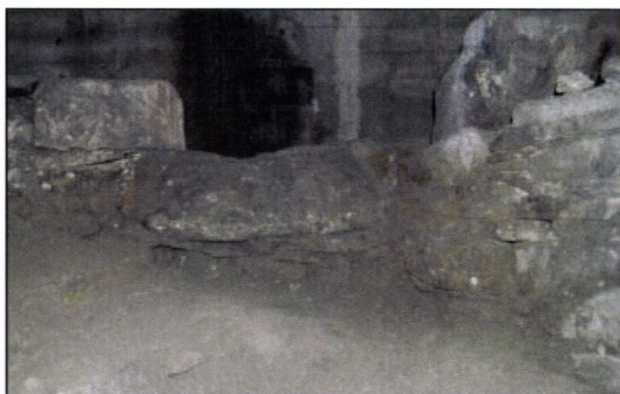
Illustrasjon 19: Innsiden av østlig vindu i dag. Det kan se ut som enkelte steiner er fjernet i forhold til hvordan situasjonen var i 1935 (Foto: Byantikvaren 2011).

Vindusåpningene er i stor grad ødelagt, men restene etter vindusåpningen øst for portalen viser at vinduene har vært enkle traktformede vinduer. Det står igjen en liten del av nederste østlige sideflate av kleberstein, samt en nokså inntakt bunnflate av kleberstein. Det er hugget ut en fals for innfestning av karm for trelem eller ramme med glass (illustrasjon 18, s. 17). Vindusåpningen er stor, ca 45cm bred. På utsiden er det et hull for feste av jerngitter (dette kan være et senere innslag). I vinduet lengst vest er det ikke rester igjen av klebersteinsinnfatningen.

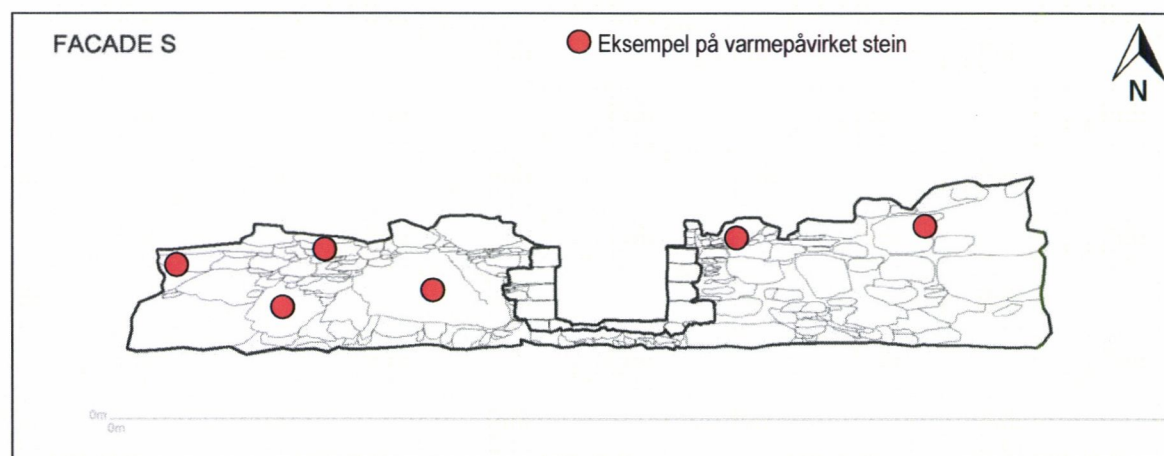
*Illustrasjon 21: Sørsmurens ytterliv. Illustrasjon basert på fotogrammetridokumentasjon av Marcin Gladki (2011)*

Ytterlivet av sørmuren er 10,3m langt og varierer i høyde fra 1,2 til 2m. Murverket består av stein av svært varierende størrelse plassert på bustkløyven og på flasken. Vest for portalen er det enkelte svært store steiner. I mellomrommene er det i stor grad nyttet horisontal punning. Pinningssteinen sitter løst og er lett å løsne og trekke ut. Fugene i muren er dekket av kullholdig jord. I tillegg er det i den østlige delen av murverket mye jord som vanskeliggjør tolkningen av den. Muren øst for portalen heller utover. Ytterlivet er i større grad enn innerlivet preget av varmpåvirket stein med avskalninger og løse biter som resultat.

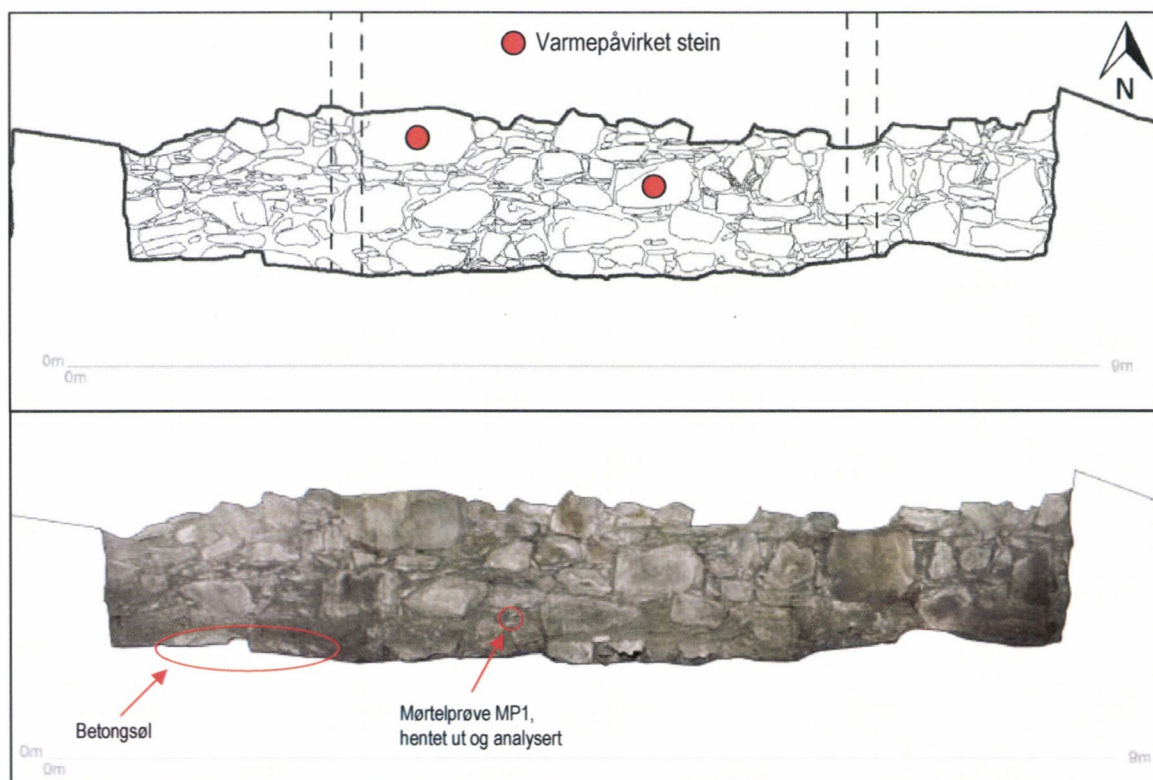
Illustrasjon 23: Nordmurens innerliv. Illustrasjon basert på fotogrammetridokumentasjon av Marcin Gladki (2011)

Muren er en 8m lang blankmur, som varierer i høyde fra 1,2 til 1,5m. Murverket består av stein av ulik størrelse. Steinene er murt opp delvis på bustkløyven, delvis på flasken. Mellomrommene er fylt med pinning, det er benyttet både vannrett pinning og pinning som følger lengderetningen på byggsteinene. Det er ikke tydelige skift i muren. Fugene i muren er dekket av en blanding av jord og kull. Pinningssteinen sitter løst og er lette å løsne og trekke ut. Enkelte steiner er sprukket opp, trolig et resultat av varmpåvirkning i forbindelse med brann. Lengst vest, nede ved gulvet, er det sølt betong i forbindelse med støping av søylefundament.

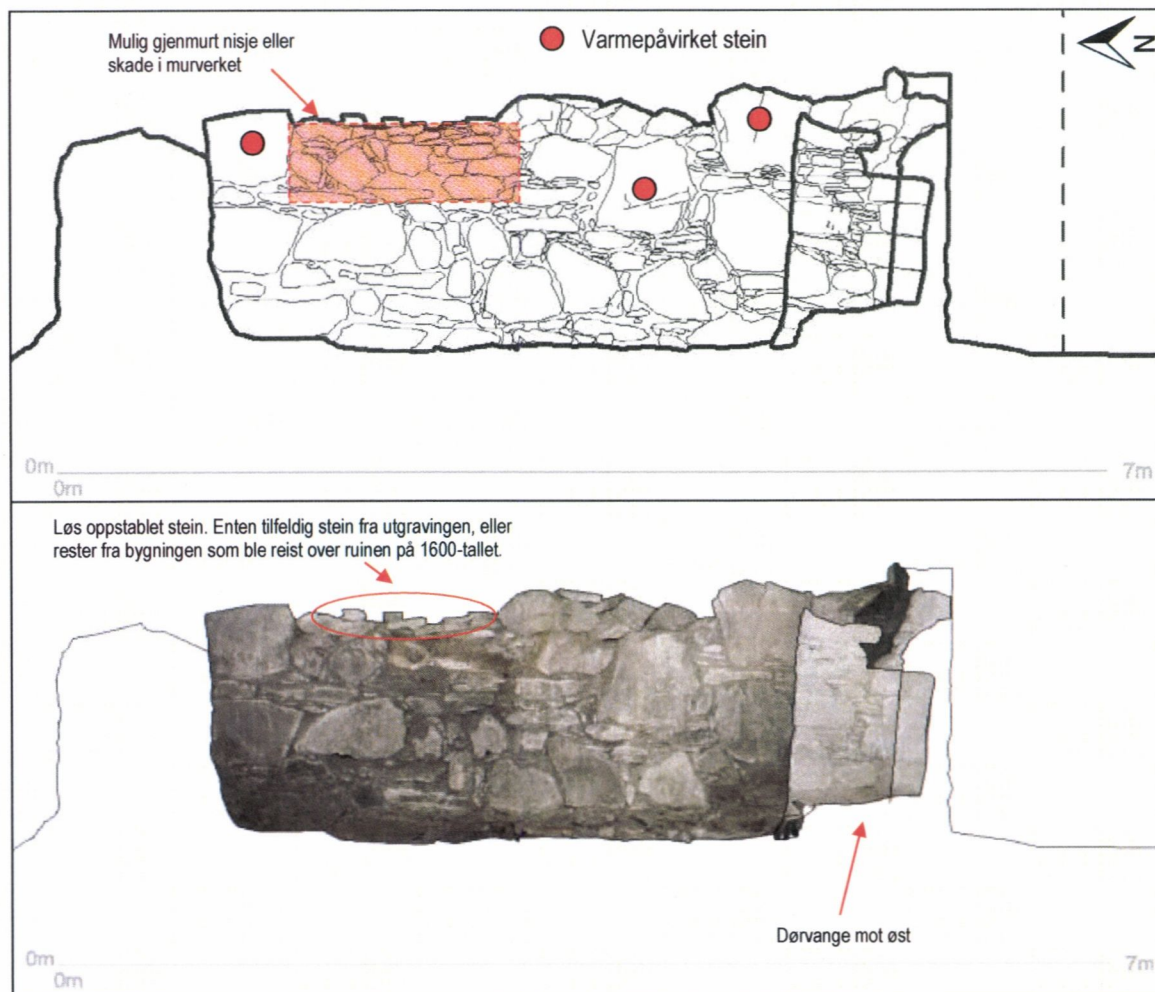
Illustrasjon 25: Østmurens innerliv. Illustrasjon basert på fotogrammetridokumentasjon av Marcin Gladki (2011)

Muren er en 4m lang blankmur som varierer i høyde fra 1,5 til 1,7m. Den består av bruddstein av ulik størrelse, noen plassert på bustkløyven, andre på flasken. Mellomrommene er pinnet både liggende og langs lengderetningen til byggesteinen. Fugene i muren er dekket av en blanding av jord og kull. Pinningssteinen sitter løst og er lette å løsne og trekke ut.

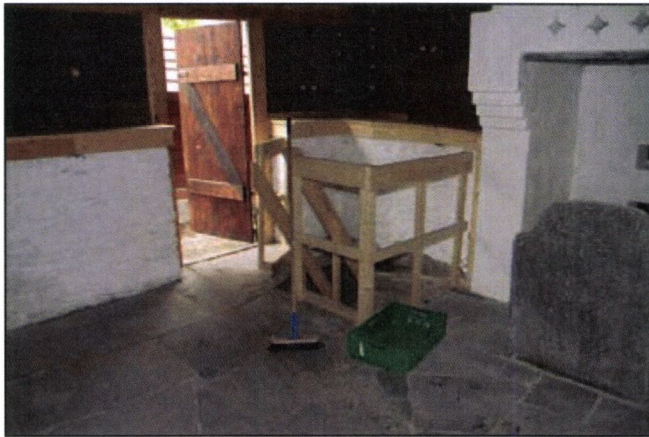
Muligheten for å se og oppleve ruinene er begrenset. Den eneste adkomstveien er via en provisorisk bratt trapp gjennom gulvet inne i Dramshusens stue, som er avlåst.

Illustrasjon 26 (over): Åpning i gulvet i Dramshusens schøtstue ned til ruinene (Foto: Byantikvaren 2011)

Det har vært et ønske om å gjøre tilgjengeligheten enklere, helst ved en ekstra inngang fra utsiden av anlegget. I 1990-årene ble det utarbeidet en plan for å lage en dør inn til ruinrommet via en trappehals under bakkenivå, på sørsiden av Dramshusens stue. Prosjektet stoppet den gang opp. En ny arkeologisk forundersøkelse utført av NIKU i 2011, konkluderte med at gravearbeidet til en trappehals kan gjennomføres uten pålegg om utgraving, men under arkeologisk overvåking. Muligheten for å lage en ny adkomstvei direkte inn til ruinene er således til stede. Et slikt tiltak anbefales da det vil gjøre ruinene enklere tilgjengelig, den provisoriske trappen kan fjernes og forrommet kan brukes til for eksempel en plakattstilling. Dette gir også et pedagogisk skille mellom ruinene som er *in situ* og schøtstuene som ble gjenreist over ruinene.

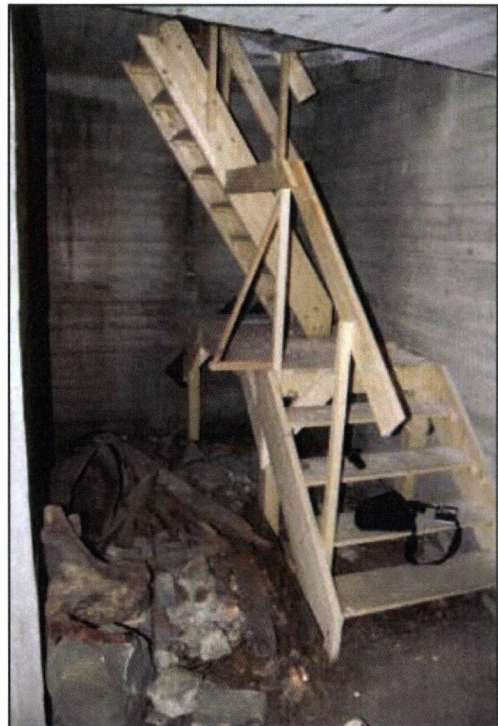
Illustrasjon 27 (høyre): Midlertidig trapp fra Dramshusens schøtstue ned til forrommet til ruinene (Foto: Byantikvaren 2011)

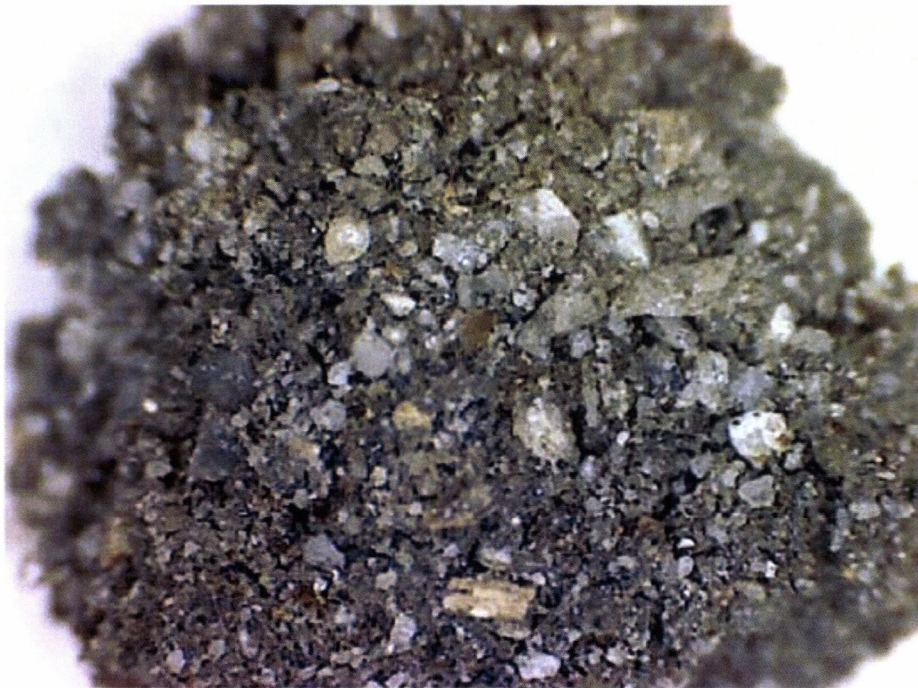
Sample 1 at a magnification of c.x35.

All three mortar samples analysed were found to contain a similar aggregate composed predominantly of angular metamorphic clasts rich in quartz and mica. No aggregate match could be provided as the samples have come from an area out with the remit of our aggregates database which currently covers the UK only. Equally, the predominant binder present in the three samples is believed to be a quicklime binder prepared by burning shells. Samples 1 and 2 both contained significant proportions of a clay/soil which does not appear to have added strength to the mortar based on the condition of the samples as received. Sample 5 was found to have a much higher strength than samples 1 and 2, which might be due to the presence of finely disseminated quartz, and possibly clays, within the shell laminations.

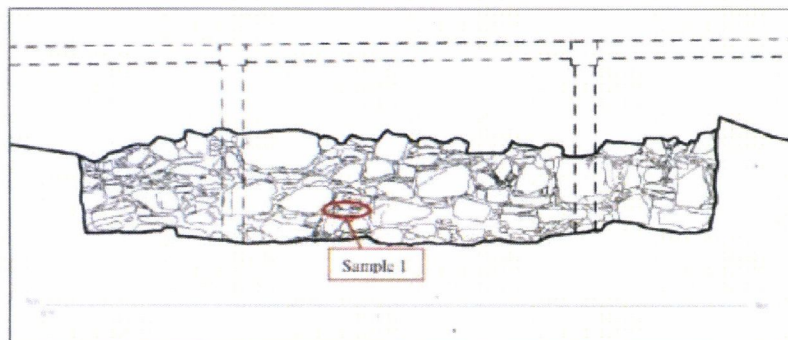
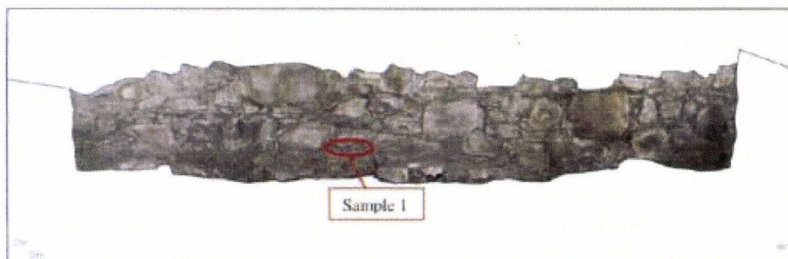
**Source:** Section 12

ANALYSIS DATES	07.12.2011 – 19.12.2011
CLIENT REQUIREMENTS	Standard Mortar Analysis
MORTAR AGE	Unknown
LOCATION/ FUNCTION IN BUILDING	<p>Wall core mortar taken from section 12</p>   <p><i>Before sample 1 was taken from section 12.</i>      <i>After sample 1 was taken from section 12.</i></p>
CONDITION OF SAMPLE RECEIVED	<p>The sample received consisted of a bag containing intact pieces of mortar plus fines. Size of largest piece = 30mm x 25mm x 19mm Total mass of sample received for standard mortar analysis = 35.45 grams (an additional part of the sample was removed for x-ray diffraction analysis)</p>

The mortar appears to consist of a non-hydraulic to feebly hydraulic lime binder, prepared as a 'hot lime' mortar by slaking quicklime and sand together in one operation. The lime binder appears to have been produced from burning shell fragments.

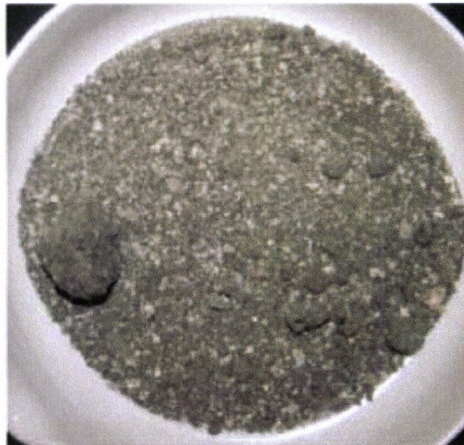
Plate 1. The total sample submitted for standard mortar analysis (dish c.160mm diameter).

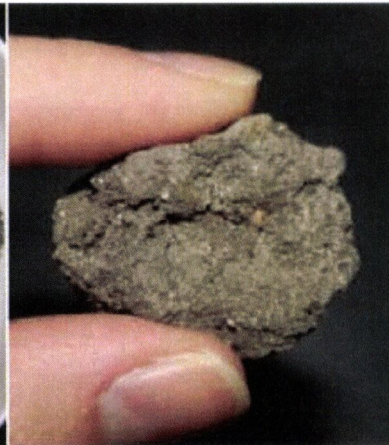
Plate 2. A freshly broken face of the sample at higher magnification.

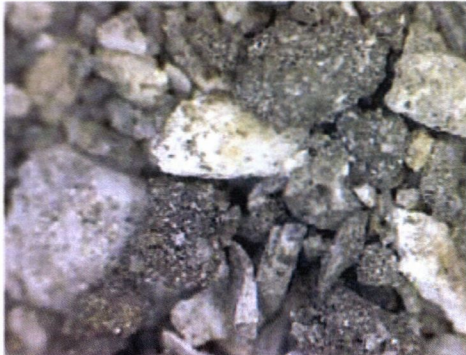
Plate 3. Some of the mortar fines under the microscope showing a white shell-lime fragment in the centre of the image (c. x20 magnification).

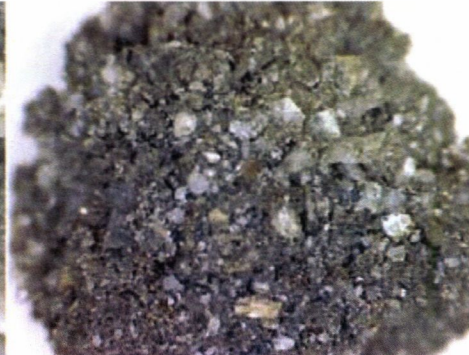
Plate 4. A small intact piece of mortar under the microscope (c. x20 magnification).

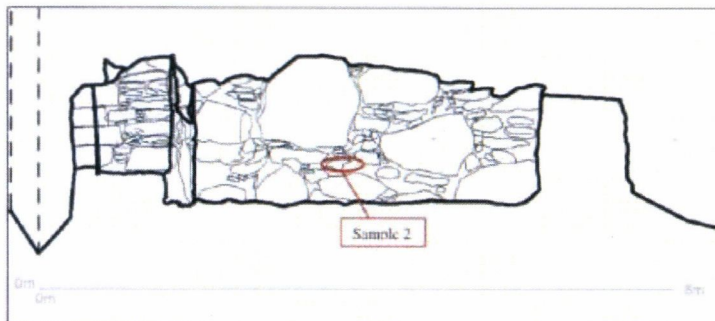
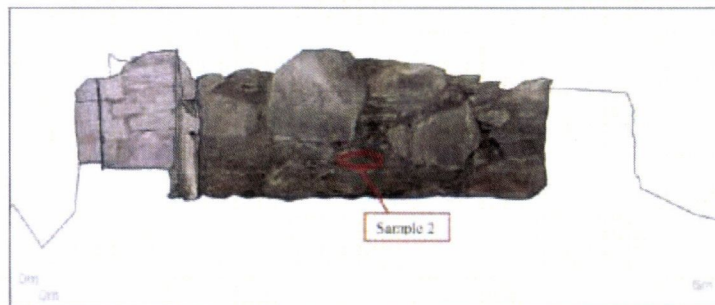
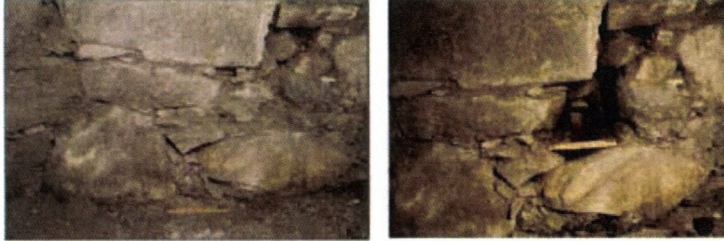
**Source:** Section AB

<p><i>Before sample 2 was taken from section AB.</i>      <i>After sample 2 was taken from section AB.</i></p>
CONDITION OF SAMPLE RECEIVED	<p>The sample received consisted of a bag containing intact pieces of mortar plus fines. Size of largest piece = 34mm x 26mm x 20mm Total mass of sample received = 32.30 grams</p>

The mortar appears to consist of a non-hydraulic to feebly hydraulic lime binder, prepared as a 'hot lime' mortar by slaking quicklime and sand together in one operation. The lime binder appears to have been produced from burning shell fragments.

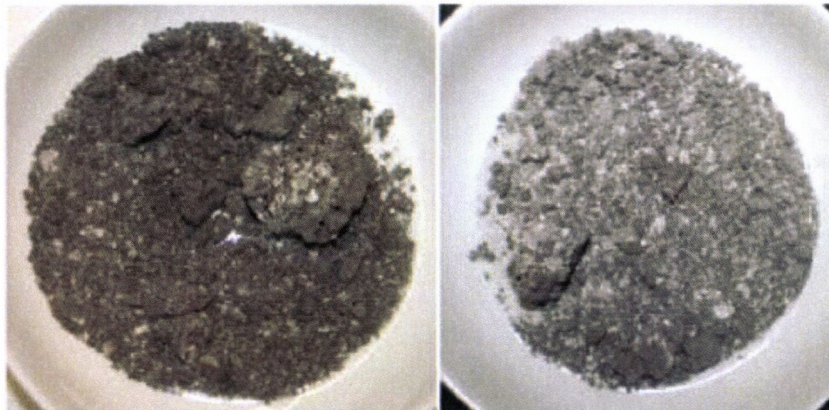
Plate 1. The total sample received (dish c.160mm diameter).

Plate 2. The total sample submitted for standard mortar analysis (dish c.160mm diameter).

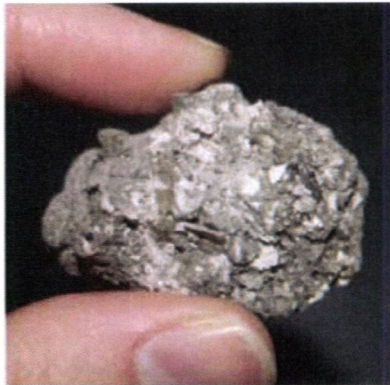
Plate 3. A face of the sample rich in lime inclusions at a higher magnification.

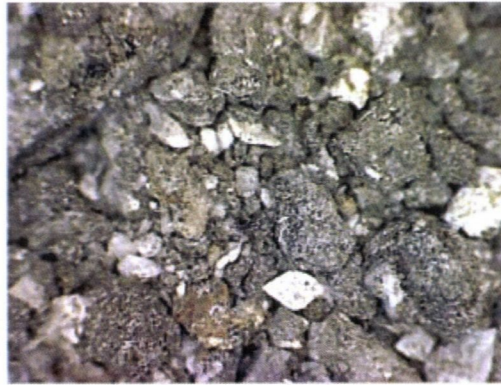
Plate 4. Close up of some of the mortar fines received (c. x30 magnification).

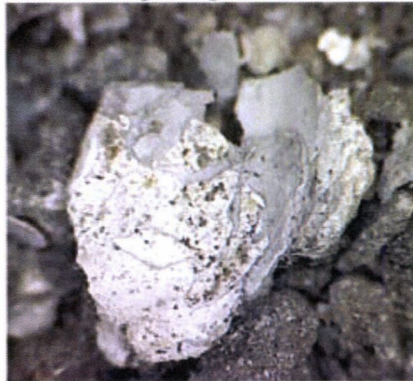
Plate 5. Close up of a loose shell-lime inclusion within the mortar fines (c. x50 magnification).

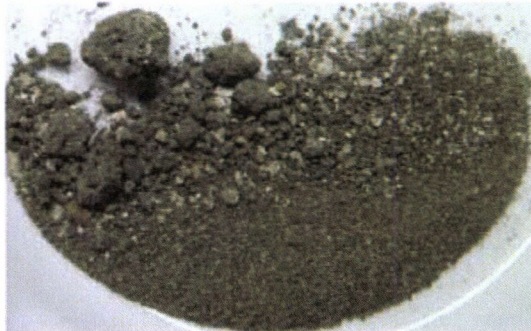
Plate 1. Sample AP2275-S1 submitted for XRD analysis.

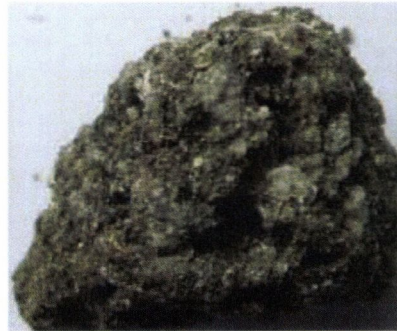
Plate 2. Close-up of an intact piece of mortar, showing an abundance of shell fragments

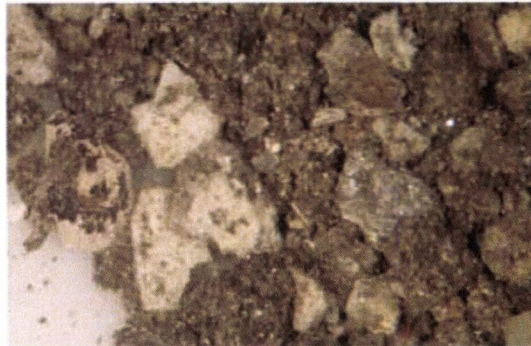
Plate 3. View through the microscope showing lime inclusions, left of centre, with shell fragments, to right.

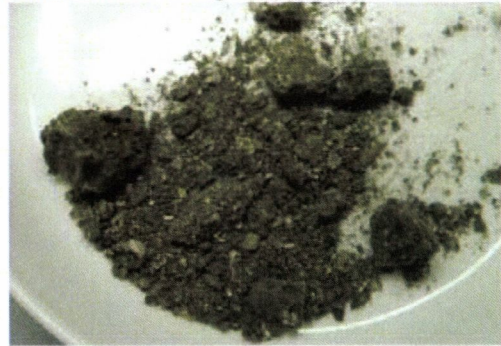
Plate 4. Part of sample S2 received for XRD Analysis.

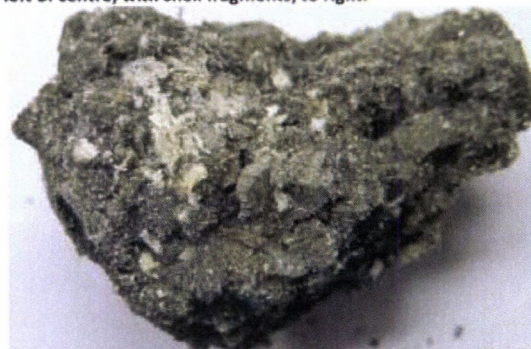
The presence of an abundance of charcoal fragments and the partially burnt shell would suggest that the lime was produced by calcining shell, with the fuel used in lime production being wood.

Plate 5. Intact piece of mortar containing an abundance of shell, unburnt, partially burnt and as lime inclusions.

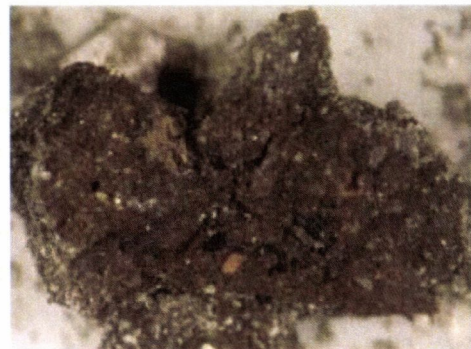
Plate 6. Intact piece of clay rich mortar encapsulating a piece of charcoal.

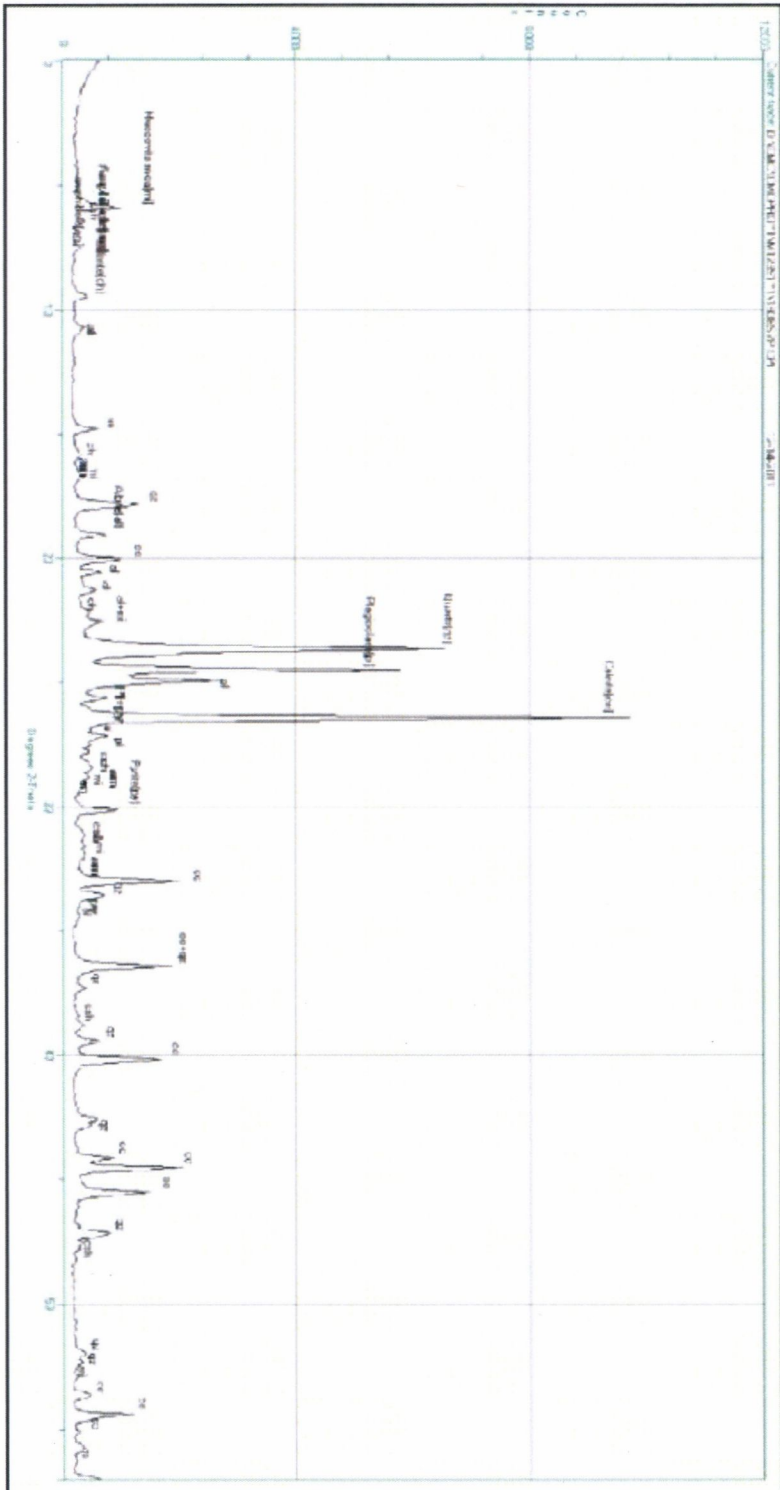
Figure No. 2: Sample AP 2257 SZ(b), Sample of Concentrated fines from sample of Clay/Lime mortar.

- ch** = Chlorite, mixed layered-lattice clay mineral, present in the aggregate, and as a contaminant or a weathering product, Penninite, another layered lattice clay was also found to be present, but in minor proportions.

The presence of gypsum is possibly a reaction product from the decomposition of the pyrite, detected in the aggregate, and lime in the binder, or partially burnt shell.

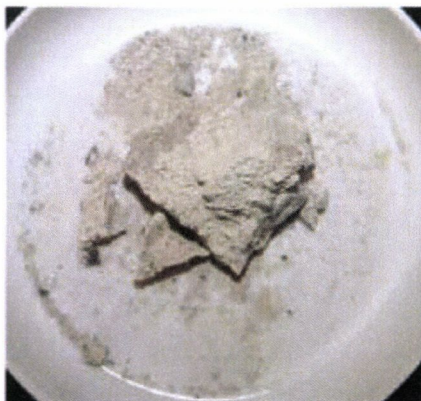
Plate 1. The total sample received (dish c.160mm diameter).

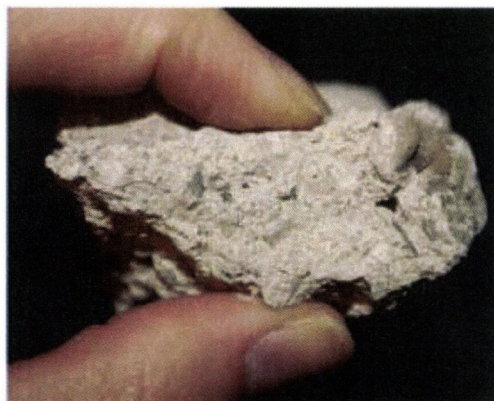
The mortar appears to consist of a moderately to eminently hydraulic lime binder, prepared as a 'hot lime' mortar by slaking quicklime and sand together in one operation. The binder appears to have been produced from burning shells. The apparent hardness or hydraulicity might be due to the presence of finely disseminated quartz, and possibly clays, within the shell laminations.

Plate 2. A freshly broken face of the sample at higher magnification.

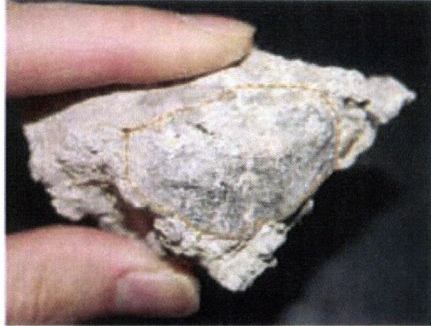
Plate 3. A broken face of the sample revealing the large granitic pebble within the mortar (highlighted by dotted line).

PROCEDURE	OBSERVATIONS
<p>PRELIMINARY VISUAL ANALYSIS OF SAMPLE</p>	<p>The sample was received as fully carbonated intact pieces of mortar. The sample is moderate to firm but friable. The total sample weighed 97.15g and the largest intact piece measured 50mm x 47mm x 36mm. When the sample was broken to examine a fresh face a granitic pebble was revealed which may significantly reduce the sample size. The mortar was noticeably white in colour and contained a few small angular lime inclusions. Coal fragments and an angular grey metamorphic/igneous aggregate appeared to be present. The sample appeared to be air entrained and had some light grey soiling on some surfaces.</p>
<p>EXAMINATION OF PREPARED SAMPLE BY BINOCULAR MICROSCOPE (X40 MAGNIFICATION)</p>	<p>Once dried the mortar was found to be 2.5Y 8/1 'White' when assessed against the Munsell Soil Colour Charts. The sample was visibly-lime rich and unlike samples 1 and 2 did not show clear evidence of any additional binder material. A few small shell-lime fragments were identified within the sample assumed to be a part of the binder content which ties in with the lime used in samples 1 and 2. The granitic pebble, when extracted from the mortar, was found to measure 35mm x 26mm x 17mm.</p>

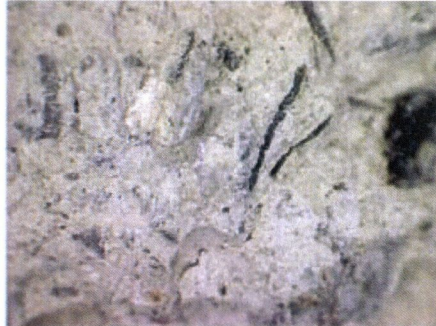
Plate 4. Close-up image of freshly broken surface of the sample (c. x30 magnification).

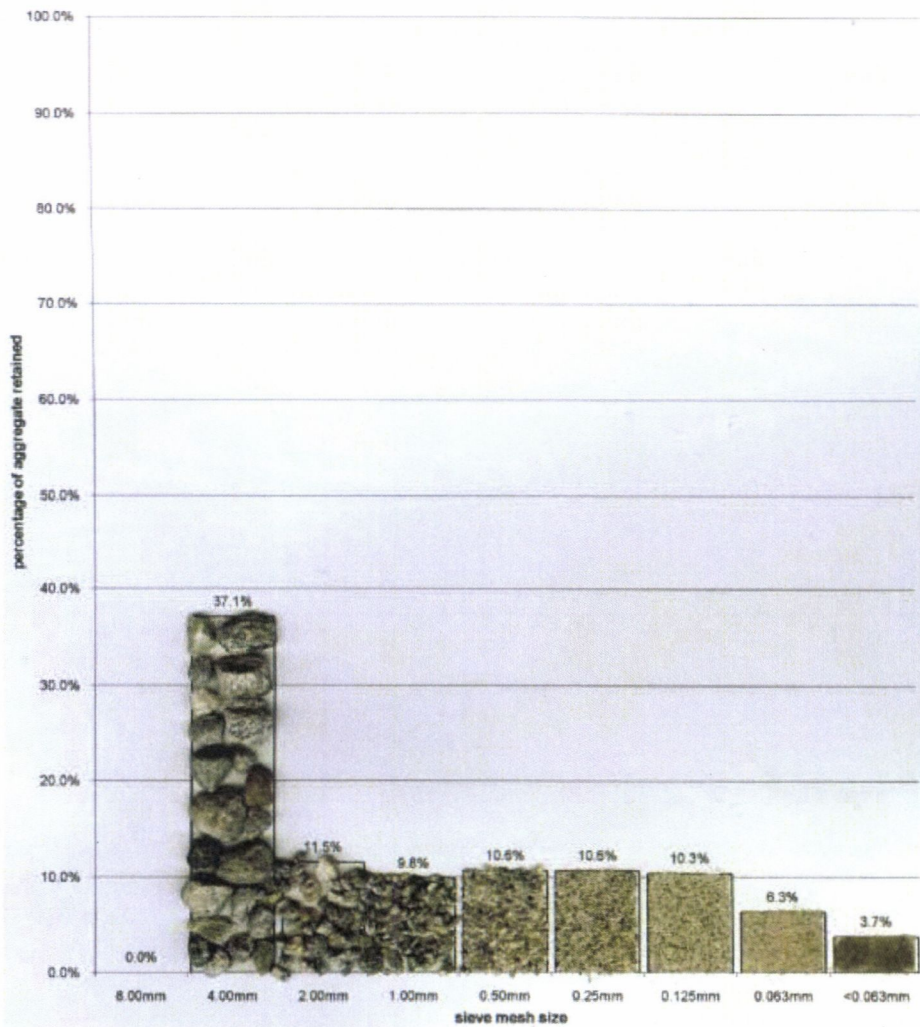
**Aggregate Profile of the Aggregate Separated from the Mortar Sample**

AP 2257 S5  
 Schotstueruinen, Bergen, Norway  
 Pointing Mortar from Section 34, taken from Western Window  
 Aggregate Grading Undertaken December 2011
