Tilstandsvurdering av Lyse klosterruin

Os kommune,

Gnr. 10, bnr. 1, gnr. 9, bnr. 7

Byantikvaren 2012

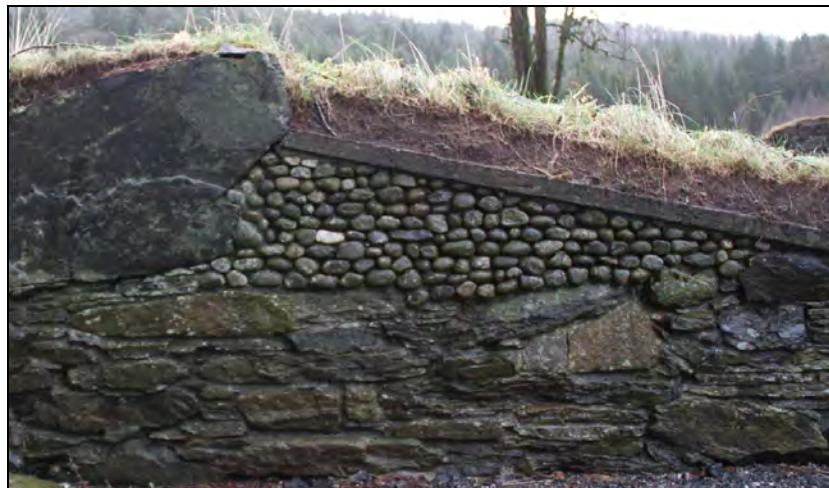
Den første metoden som ble utprøvd var å restaurere utraste partier i murverket med rund strandstein med en diameter på ca. 8-12 cm (figur 8). Metoden var tidligere utprøvd på flere ruinanlegg på de britiske øyer, men på Lyse ble den raskt forlatt da den skilte seg for mye fra det opprinnelige murverket i form og farge (Reimers 1923:2). I dag er det kun i noen få partier i vestmuren til klostergården at rullesteinteknikken er synlig.

Figur 8. Bildet viser et parti i ytre murliv i vestmuren mot klostergården, som ble rekonstruert ved hjelp av rullesteinteknikk på 1920-tallet (foto: Byantikvaren 2010).

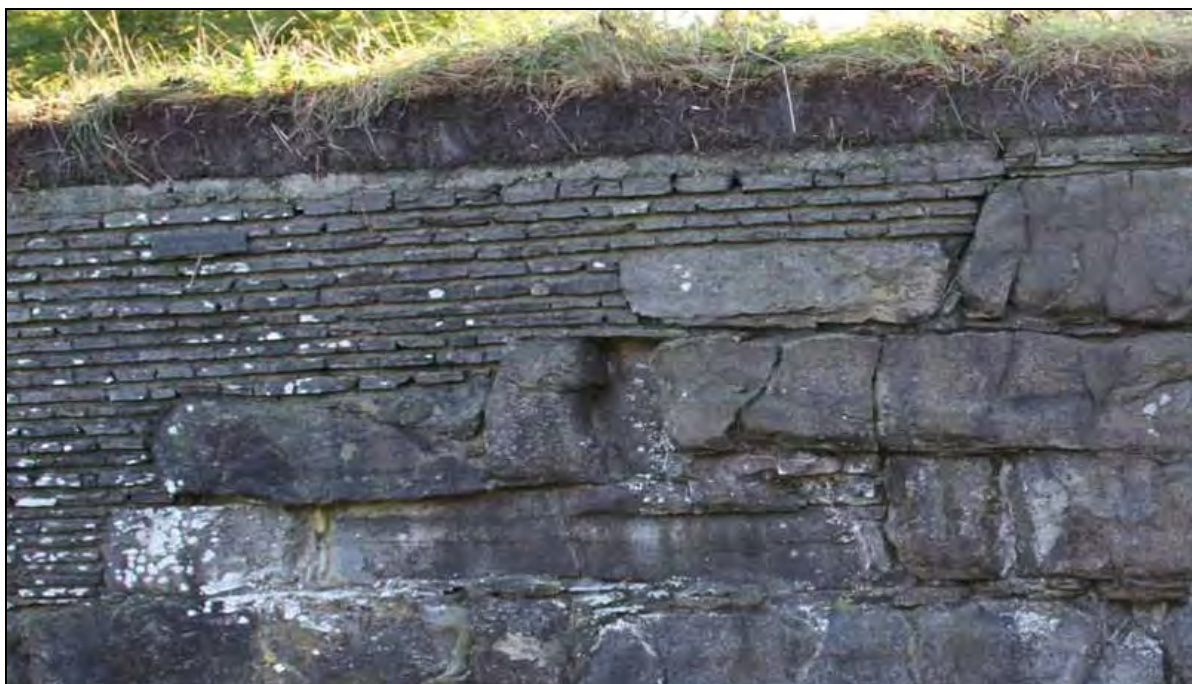
Figur 9. Den restaureringsmetoden som er mest brukt på Lyse er småsteinsteknikken. Her er teknikken benyttet for å avrette innerlivet i vestlig del av sørlig langmur i kirken (foto: Byantikvaren 2010).

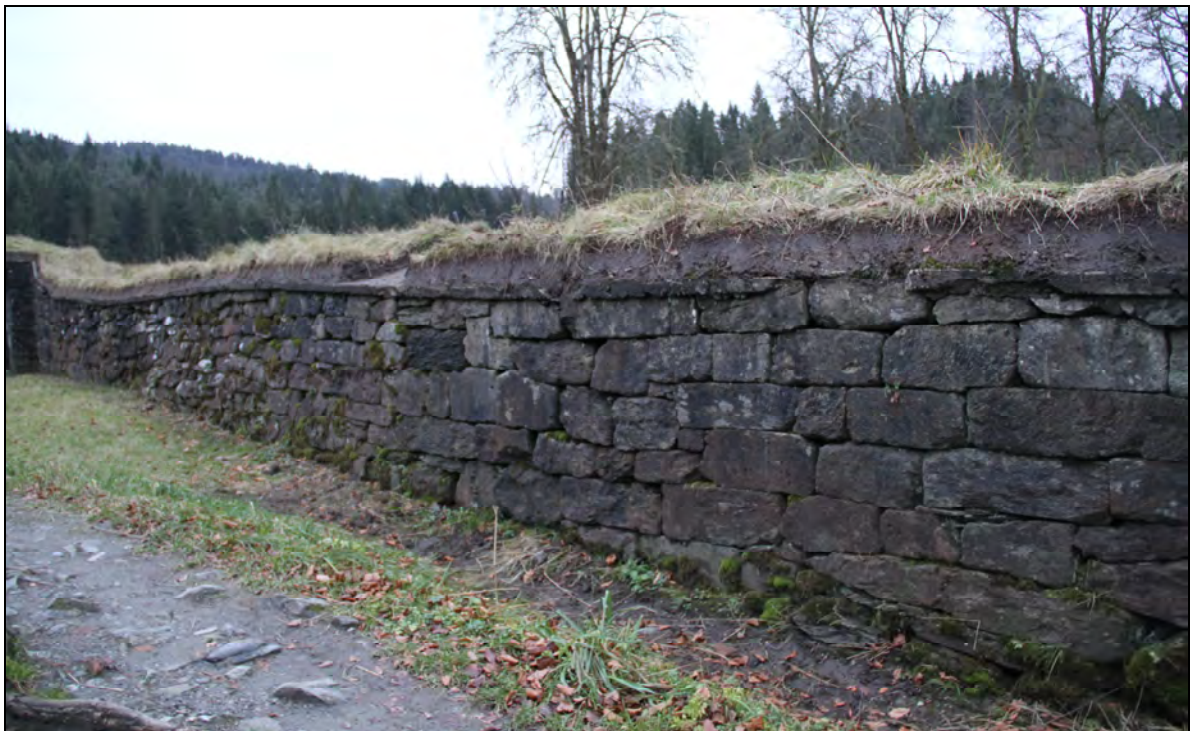
Hele ytterlivet i kirkens nordlige vegg er murt som tørrmur. Murlivet her var totalt utrast men det var begrenset tilgang til skifret gråstein, og det ble det vurdert som for kostbart og arbeidskrevende å benytte småsteinteknikk (Reimers 1923:6). Man valgte dermed å mure opp ytterlivet med "*den tilhugne kleberstein og graastein som laa i hauger rundt om.*" Kvaliteten på tørrmuren varierer, med partier av kvaderliknende steiner i jevne sjikt vest i muren, og et langt mer rotete murverk lenger øst (figur 12).

Figur 12. Bildet viser i ytre murliv i langmuren mot nord i kirken. Murlivet ble rekonstruert med stein som lå løst omkring, uten bruk av sementmørtel. Murlivet består hovedsakelig av kleberstein hvorav flere er satt inn feil vei (foto: Byantikvaren 2010).

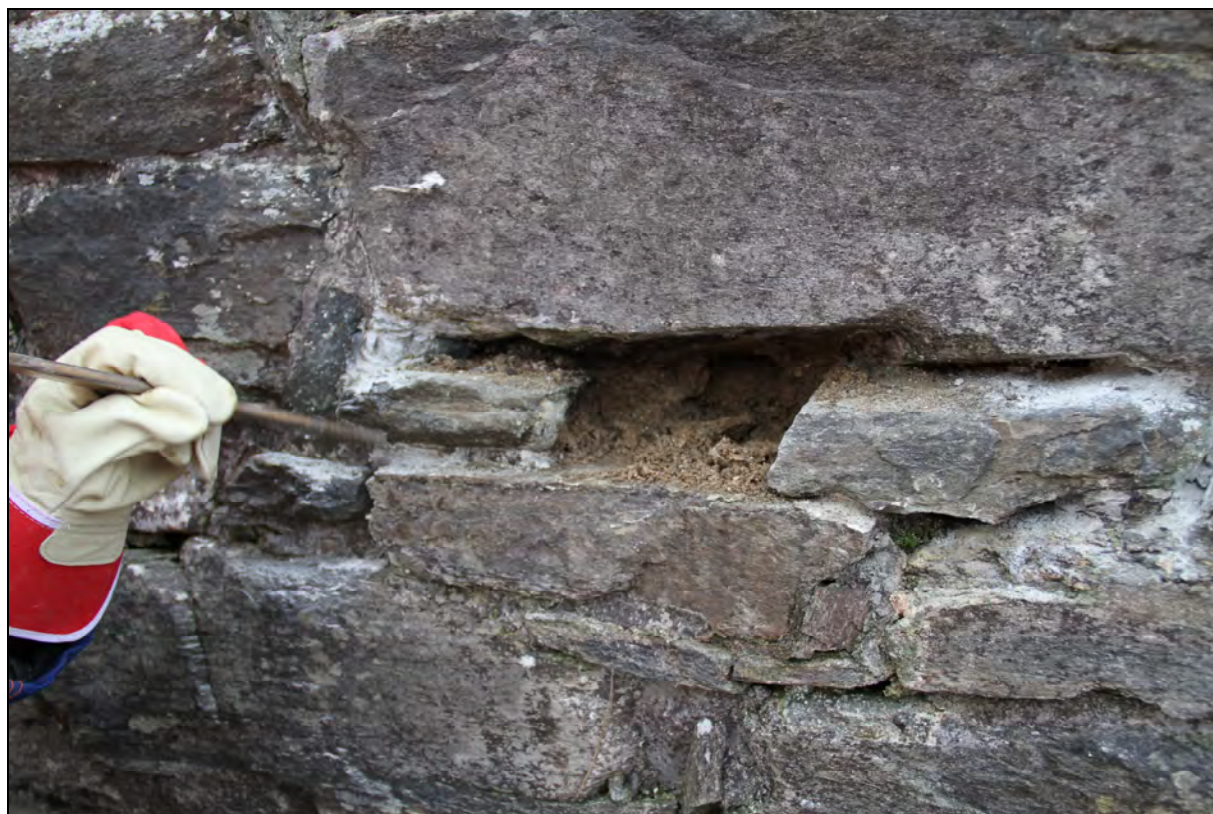
Prøve 3 ble tatt fra innerlivet i vestmuren i dagrommet (rom 7). Her var det mulig å komme til langt inn i murverket, bak en stein som stod *in situ* (figur 23). Mørtelprøven var lys brun, porøs og kullholdig. Den skilte seg kraftig fra det harde grå skallet som utgjorde spekkingen mellom steinene. Prøven representerer sannsynlig opprinnelig kalkmørtel fra klostertiden.

Figur 23: Mørtelprøve 3 ble tatt fra vestmuren i dagrommet (rom 7). Ved å fjerne harde sementfuger i murlivet ble det mulig å ta ut en stein som antageligvis stod *in situ*, og hente ut opprinnelig middelaldermørtel (foto: Byantikvaren 2011).

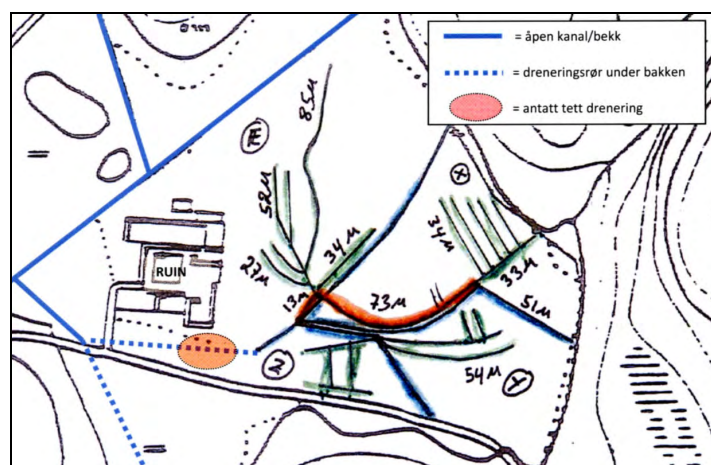
Figur 24. Skissen viser hvordan Kirkemyren øst for klosterfirkanten er drenert med tallrike moderne dreneringsrør og kummer. Vannet ledes til en kanal under parkeringen langs sørsiden av klosterfirkanten (tilrettelagt skisse fra eiendomsbesitter G. von Erpecom).

Et avbøtende tiltak for å redusere grunnfukten er å sørge for at dreneringssystemet ved ruinen fungerer. En bør særlig utrede dreneringen i grunnen under biloppstillingsplassen ved anlegget.

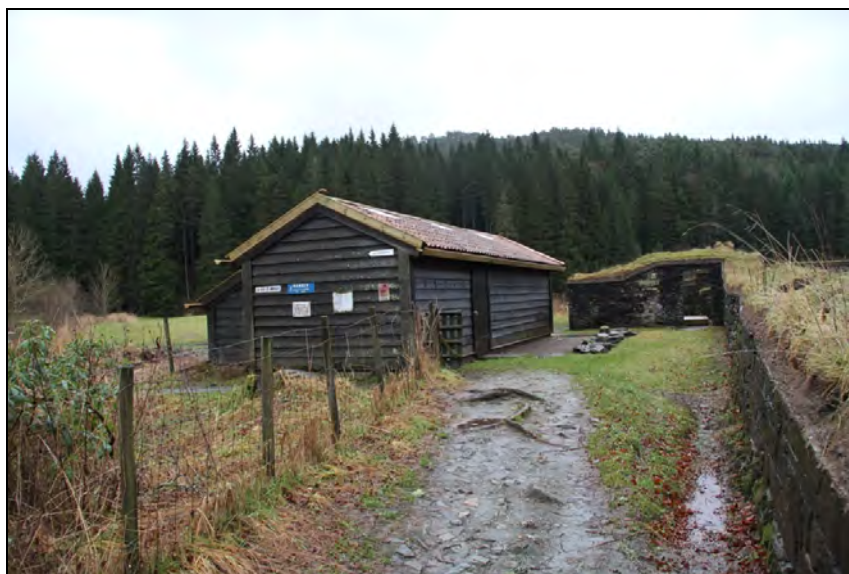
På nordsiden av ruinanlegget ligger en bygning som fungerer som steinmagasin. Bygningen ble reist som et «skur» i forbindelse med restaureringsarbeidene i 1929 (FNFB årbok 1929), og utvidet til dagens størrelse i 1983. Eiendomsbesitter på Lyse har i samråd med Riksantikvaren hatt ansvar for vedlikehold på bygningen og i 2011 ble det lagt nye takpanner og skiftet vannbord. Bygningen er avlåst men det har tidligere vært innbrudd hvor utstyr har blitt stjålet (pers.med. G. von Erpecom).

Figur 29. Steinmagasinet på Lyse (foto: Byantikvaren 2011).

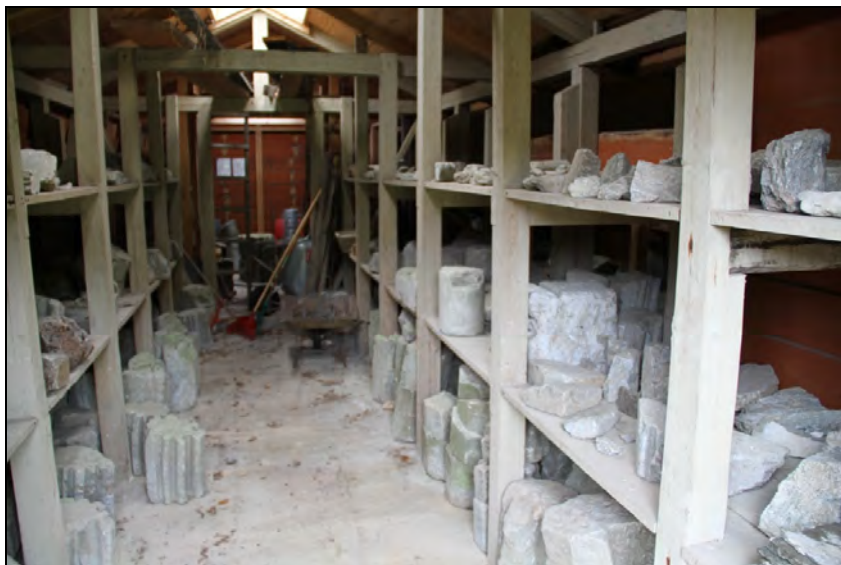
Steinmagasinet inneholder store mengder merkede bygningsstein fra ruinanlegget som ligger stablet på hyller og gulv i rommet (fig. 30). Det er overfylt, rotete og vanskelig å få god oversikt over steinmaterialet. Diverse hageutstyr som brukes til vedlikehold av ruinanlegget, oppbevares i rommet. Utstyret er stablet tilfeldig mellom hyllene.

Figur 30. I steinmagasinet er bygningsstein fra ruinen bevart (foto: Byantikvaren 2011).

Bygningssteinene i magasinhuset er et svært viktig kilde- og forskningsmateriale og det bør vurderes om det kan flyttes til et sikrere og mer egnet lokale for oppbevaring.

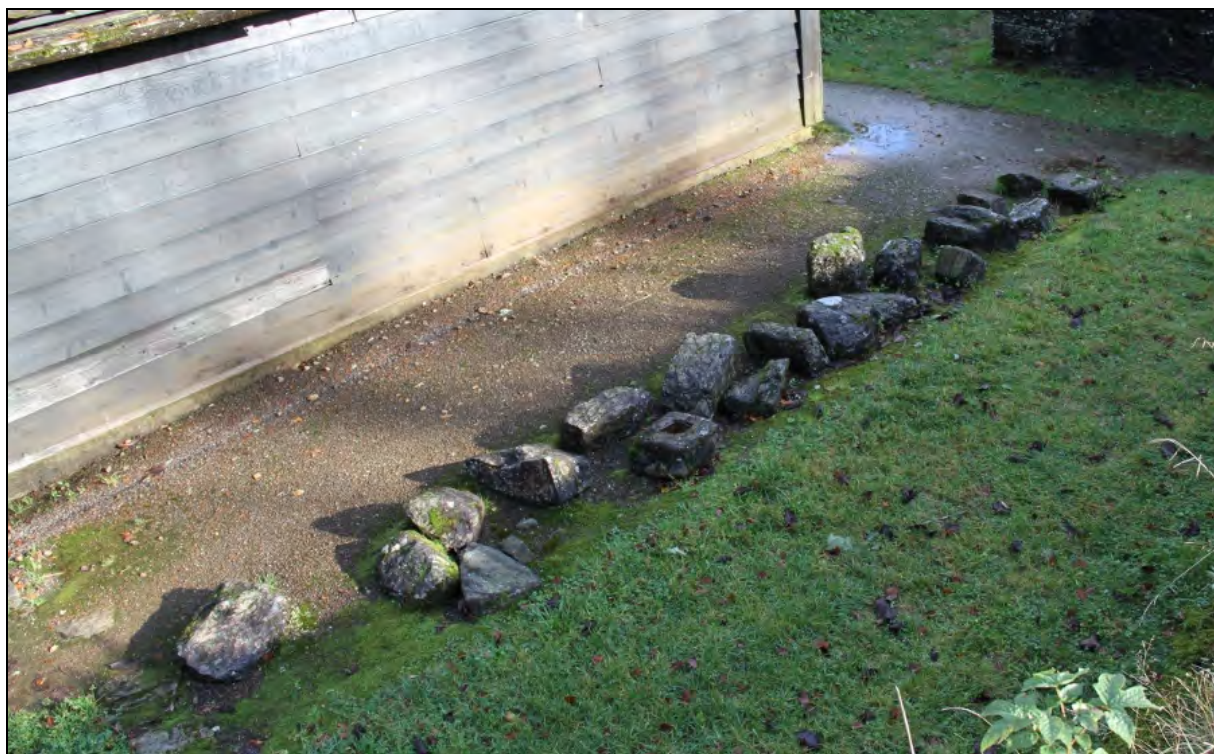
Like utenfor magasinhuset ligger en samling med større bygningsstein fra ruinen (figur 31). Slik steinene er utstilt har de liten formidlingsverdi og det anbefales at materialet flyttes til et mer egnet oppbevaringssted.

Figur 31. Utenfor magasinhuset ligger bygningsstein fra ruinen utstilt (foto: Byantikvaren 2011).

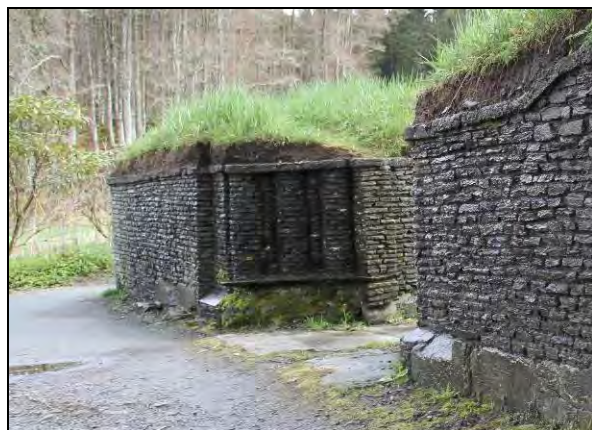
Midt på muren står vestportalen som fører ut i det fri fra kirken (fig. 35-36). Av opprinnelige murverk i ytterlivet gjenstår en sokkelstein av kleber i nordlig vange. Sokkelsteinen er svært forvitret og dekket av mose. En skiferplate over sokkelsteinen skiller sokkelen fra småsteinsmurverket. Anslag og søylebaser er rekonstruert med småsteinsteknikk. Vangene er fra anslagene murt på skrå inn mot innerlivet. Enkelte kleberkvadere er bevart nederst på begge sider av portalen mot innerlivet. Portalåpningen er 1,2 m bred mellom anslagene. Opprinnelig portalbunn er bevart.

Figur 35: Vestportalen i kirken fotografert mot NØ (foto: Byantikvaren 2012).

Sør for portalen er det bevart ett opprinnelig kvaderskift over fundamentet. Muren er i god stand, men det er enkelte løse steiner i den nedre del.

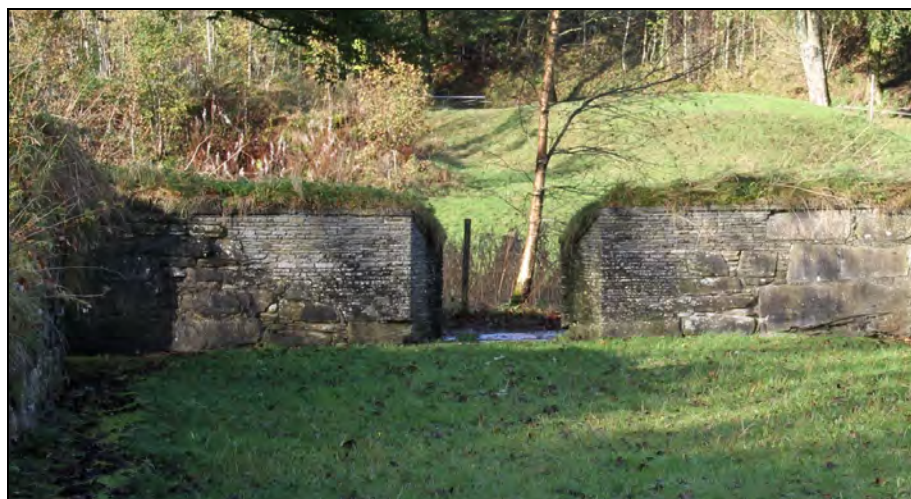
Innerliv (fig. 37): Innerlivet er opp til 1,5 m høyt fra fundament. Innerlivet ved portalen er rekonstruert i småsteinsteknikk. Sør for portalen er opp til seks skift med opprinnelig murverk bevart. Nord for portalen består det opprinnelige murverket av til dels større, kvaderliknende bruddstein med glatt vissflate, inn mot nordre langmur. Murverket fremstår som solid, men med enkelte løse steiner og oppsprukne fuger lengst nede i murlivet. Murverket er tydelig brannskadet.

Figur 38: Innerlivet til den rekonstruerte vestportalen i kirken, fotografert mot vest (foto: Byantikvaren 2012).

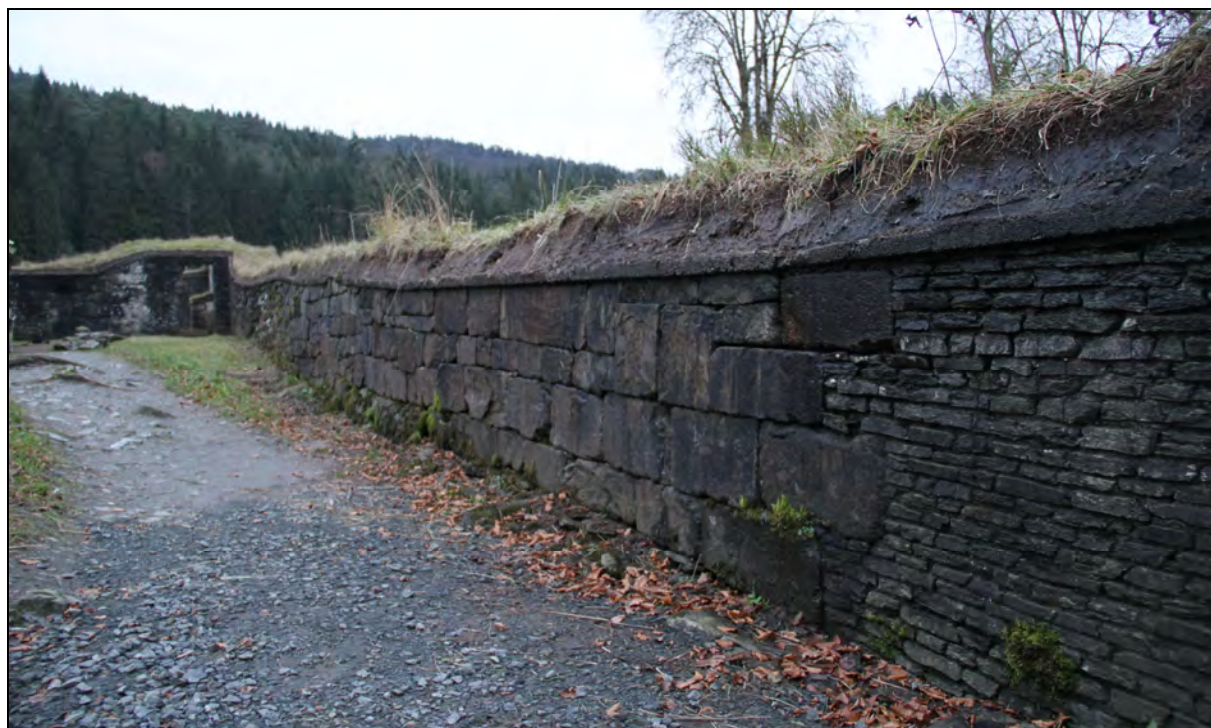
Figur 40: Ytterlivet i nordre langmur i kirken består av tørrmurte kvadere. Fotografert mot øst (foto: Byantikvaren 2012).

Muren er i forholdsvis god stand. Et større parti midt på muren som består av tuktet stein av uregelmessig størrelse og form, er betydelig ute av lodd i forhold til det øvrige murverket.

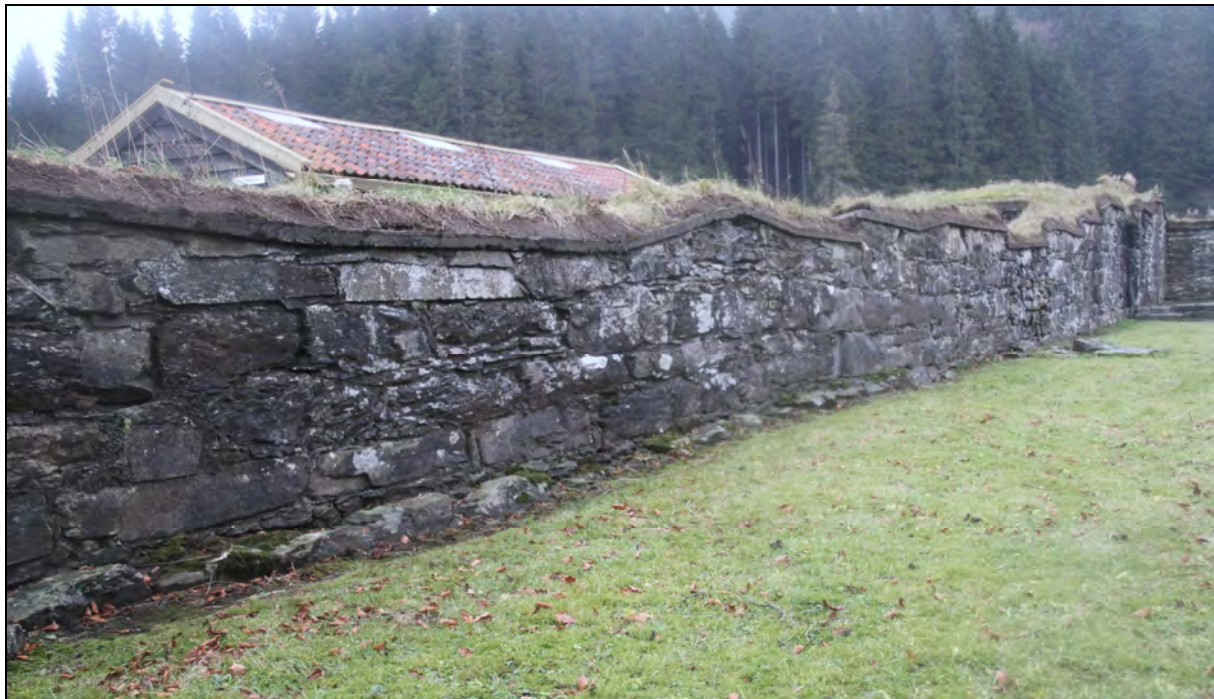
Innerliv (fig. 43): Murens innvendige mål er 40 m fra vestmuren til portalen i øst. Ved hjørnet i vest er den 1,1 m høy mens den er 2,35 m i øst. Muren er 1,47 m dyp. Murverket er stort sett opprinnelig, og består av bruddstein i forskjellig størrelse i nokså gjennomgående skift med begrenset bruk av pinningstein i fugene. Murverket er kraftig brannskadet med tydelige avskallinger og sprekker (figur 44 og 45). Enkelte lange steiner har vertikale sprekker. Langmuren er brutt midt på, ved alterfundamentet, av et 2,85 m bredt parti med tørrmur. Fundamentstein er eksponert langs hele murlivet.

Figur 42: Innerlivet i nordre langmur i kirken fotografert mot NØ (foto: Byantikvaren 2012).

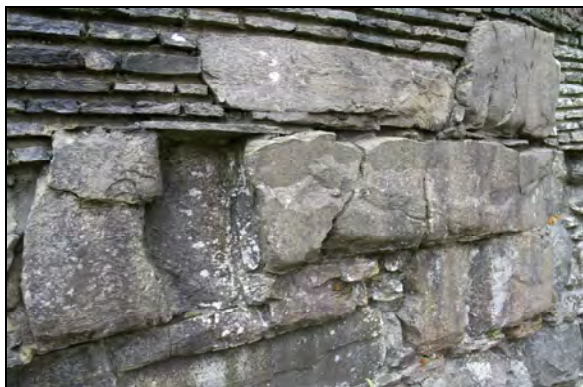
Figur 44: Brannskadet stein i innerlivet i nordmuren i kirken (foto: Byantikvaren 2011).

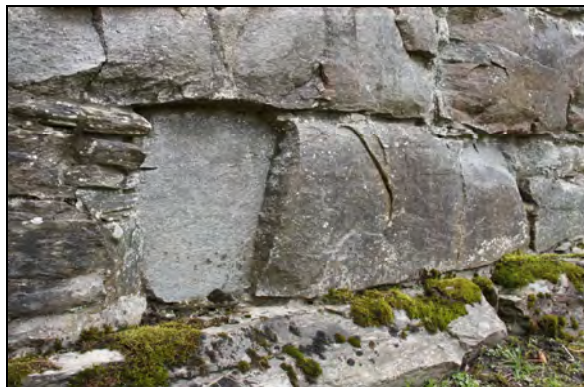
Figur 45: Brannskadet stein i innerlivet i nordmuren i kirken (foto: Byantikvaren 2011).

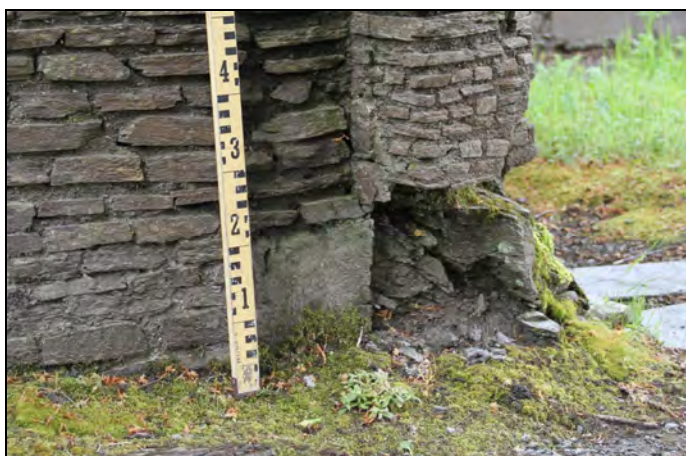
Portalenes plassering i cistercienserkirkene var fastlagt og deres plassering forteller om klosterets ulike funksjoner. Det er bevart fire portaler i muren hvor tre delvis er rekonstruert, mens en fjerde er gjenmurt. Portalen helt øst i skipet fører inn til sørlig sidekapell. Den har tilnærmet rette vanger av kleberkvadere. Portalen midt i muren, som fører ut i klostergården, har bevart portalbunn mens vangene er rekonstruert i småsteinsteknikk. Helt vest i muren er det bevart to åpninger like ved siden av hverandre, som begge antagelig har sammenheng med legbrødrenes fløy (Nybø 1986:47). Den østligste av dem er fylt igjen med tørrmur. Døråpningen vest for denne har skrånende, delvis rekonstruerte vanger mot innerlivet, og rekonstruerte anslag i småsteinsteknikk. Enkelte opprinnelige kleberstein er bevart i vangene. Det er mye forvitret og løs stein i portalvangene.

Figur 46: Skadet kleberstein i portalen lengst vest i sørmuren (foto: Byantikvaren 2012).

Kun to kvadersteiner er bevart i vestlig hjørne av sørmuren, resten er rekonstruert med småsteinsteknikk. Det er bevart noe opprinnelige murverk omkring portalene, men mye av klebersteinen her er skadet, særlig i portalvangene (fig. 46).

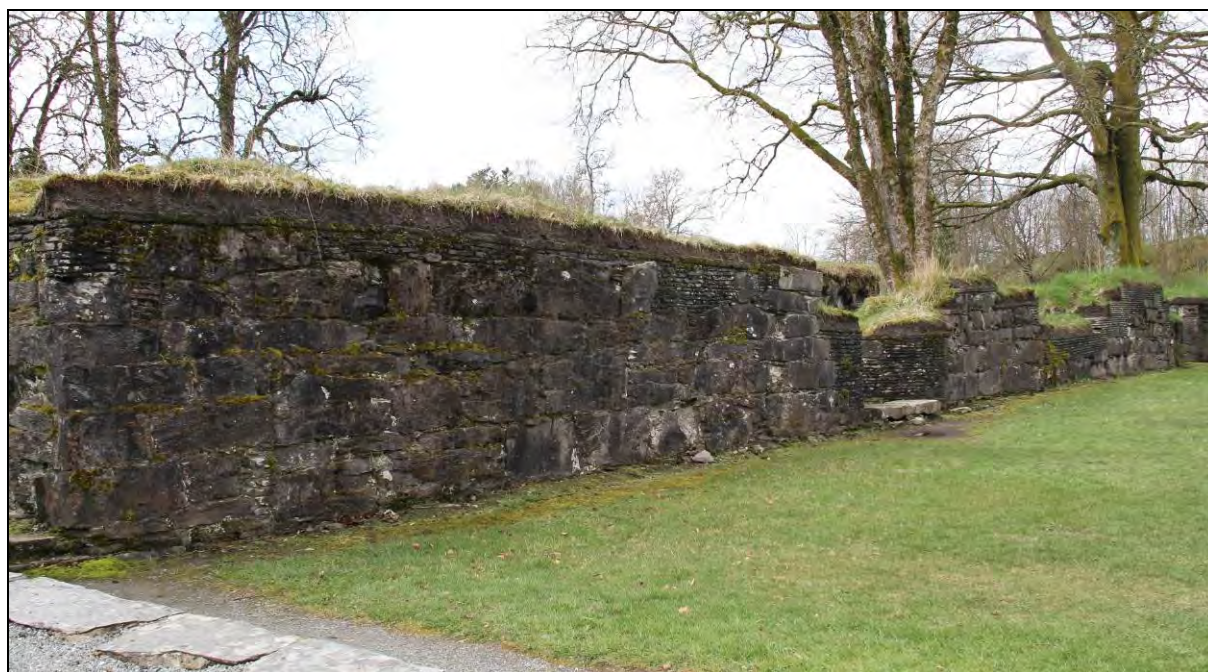
Innerliv (fig. 47-48): Murverket består av bruddstein i forholdsvis gjennomgående skift og med lite bruk av pinningstein. Enkelte byggstein har store dimensjoner. Muren er avrettet med bruk av småsteinsteknikk. Murverket er i forholdsvis god stand, men steinen er brannskadet. Enkelte steder er vertikale sprekker i steiner reparert med sementholdig mørtel. Noe løs stein og oppsprukne fuger lengst nede i murverket og i portalene. Fugene i muren har gjennomgående mye mosebegroing.

Figur 48: Innerlivet til sørmuren i skipet i kirken mot SV (foto: Byantikvaren 2012).

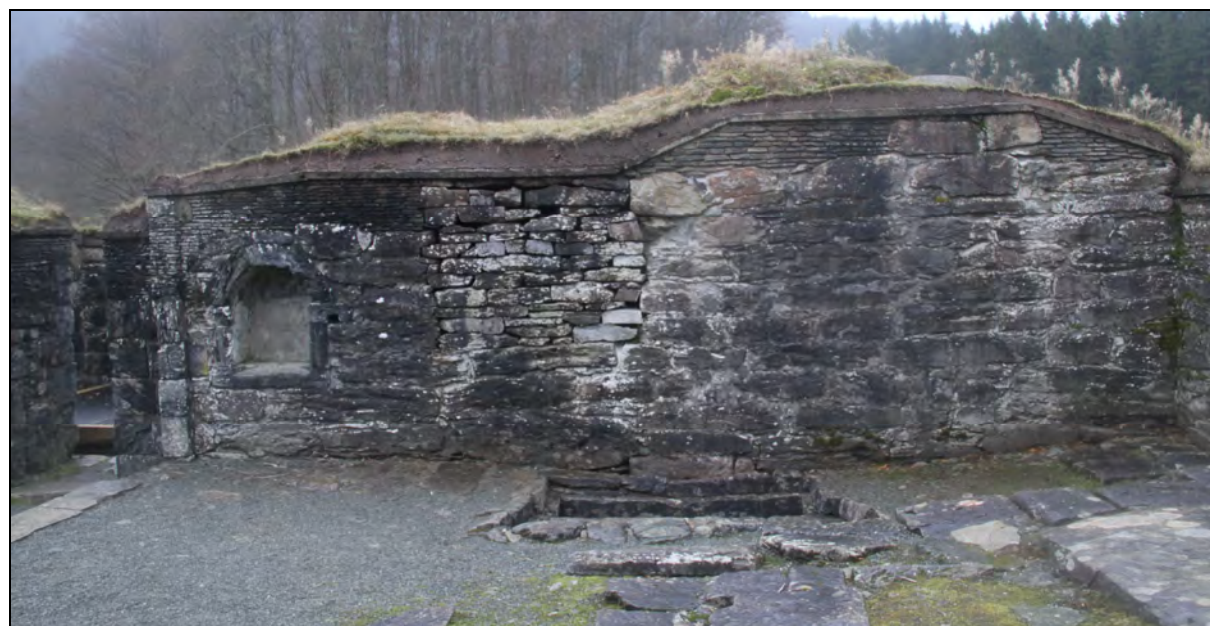
Nordveggen i koret (fig. 53-54) måler ca. 8 m fra østveggen til døråpningen til kapellet. Veggen er opp til 2,6 m høy og er avrettet med småsteinsteknikk til høyeste bevarte murskift. Murverket består av bruddstein i jevne skift og lite bruk av pinning. Det har en noe uensartet karakter da veggen består av steiner i ulik størrelse. Det er enkelte løse steiner og oppsprukne fuger langs foten av veggen.

Figur 54: Nordveggen i koret i kirken (foto: Byantikvaren 2012).

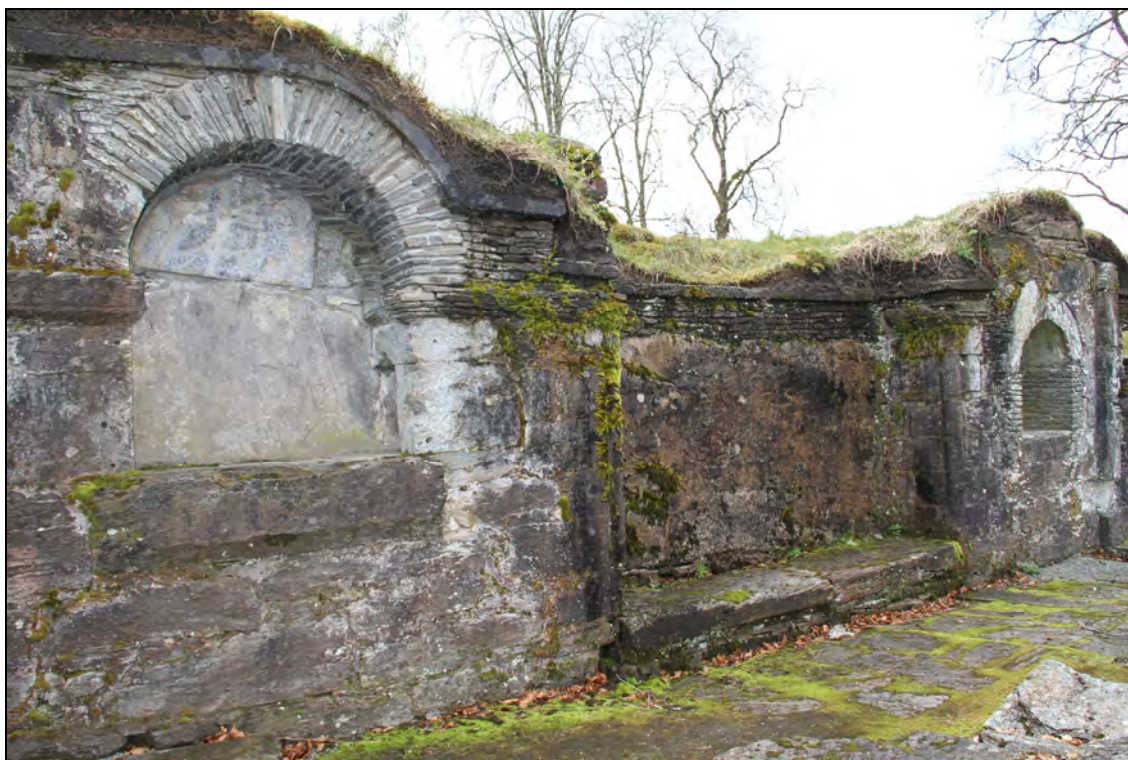
Det er felt inn tre nisjer i veggen, en sittenisje (*sedilia*) er flankert av to mindre nisjer (*repositorium*)(fig. 56-57). Bakveggen i sittenisjen består av en stor steinblokk mens vangene består av kleberkvadere med halvspytleprofiler. Bunnen består av kleberblokker som krager noe utover murlivet. De rundbuede nisjene er delvis rekonstruert med småsteinsteknikk. Den østlige nisjen har små siderom og bunnplate som krager ut fra murlivet. Buen er rekonstruert i småsteinsteknikk i flukt med murlivet. Buen i den vestligste nisjen er original og flukter med murlivet. Her er vangene murt i småsteinsteknikk. Nisjene er fuget med sementholdig mørtel. Murverket er solid, men med enkelte løse steiner og oppsprukne fuger lengst nede i murverket.

Figur 56: Sørveggen i koret i kirken med en stor sittenisje flankert av to delvis restaurerte repositorium (skap) (foto: Byantikvaren 2012).

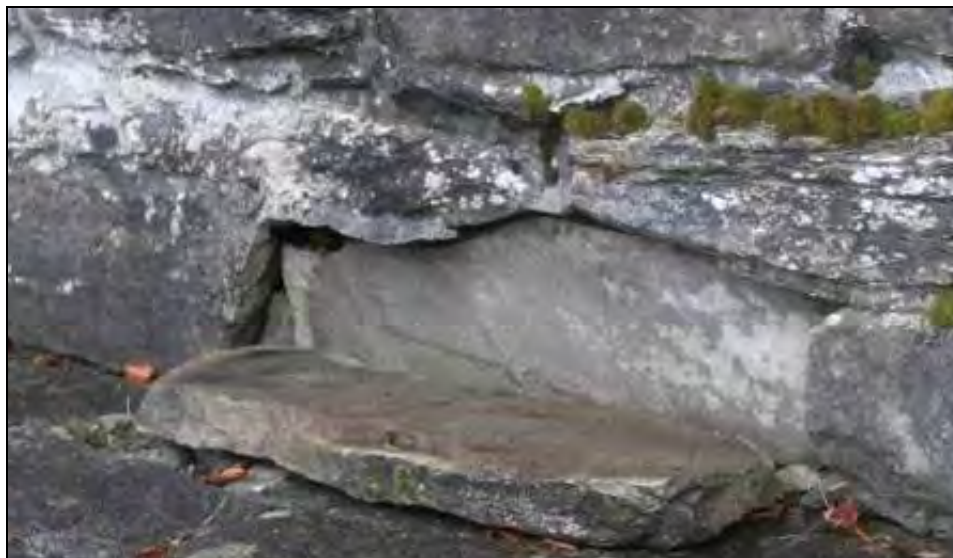
Innerliv (fig. 58): Murens indre mål er 8,4 m, mens den er 1,8 m høy fra gulvet i koret. Murverket består av bruddstein i åtte jevne, gjennomgående skifteganger. Fugene består av sementholdig mørtel som stedvis fører til at det er vanskelig å skille mellom steinene. Murverket er brannskadet (fig.59) og det er enkelte oppsprukne fuger lengst nede ved foten av muren. Det er spor etter senere reparasjoner i murverket.

Figur 59: Sprukket stein langs gulvet i innerlivet i østveggen i koret (foto: Byantikvaren 2011).

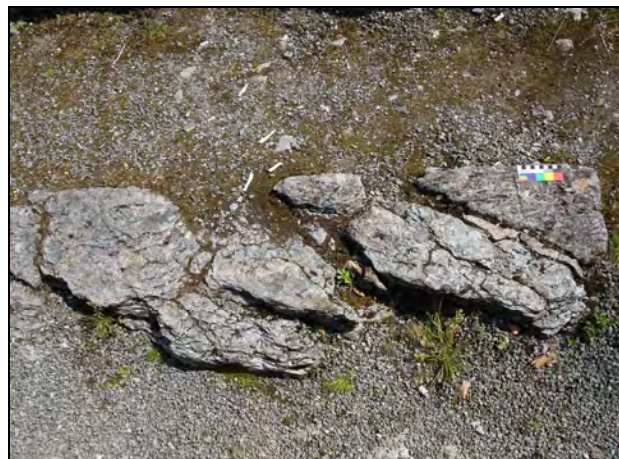
I gulvet i midten av koret, mot østveggen, er det samlet et kvadrat med hellestein som skaper en illusjon av et alter. Området måler ca. 4,8 x 4,3 m. Enkelte steiner kan muligens være opprinnelige fasadeplater fra vestgavlen i kirken (pers. med Geir Magnussen). Ellers består hellene av fragmenter av gravsteiner og lokk til sarkofager. Steinene er gjennomgående i dårlig forfatning med forvitring og knekkskader (fig. 63). Enkelte steiner er forsøkt reparert med sementmørtel, men reparasjonene har sprukket og løsnet.

Figur 63: Enkelte av gravplatene som er lagt i gulvet i koret er svært skadet (foto: Byantikvaren 2012).

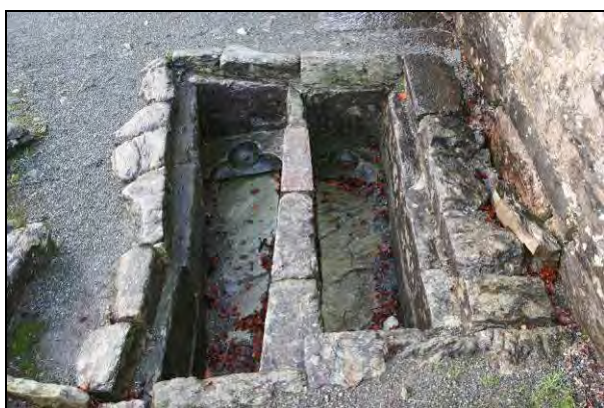
Sarkofagene bærer preg av moderne reparasjoner, noe blant annet en saget kleberstein mellom kammerne viser. I tillegg er sørveggen i det sørlige kammeret murt opp med to kvaderstein hvor baksiden vender ut mot gravkammeret. Enkelte av stussfugene i kistene er murt over hverandre, en murerfeil som er lite sannsynlig at ble utført i klostertiden. Flere steiner i gravene er løse. Den sørlige graven er i tillegg skadet ved at sørveggen i kammeret presses inn som følge av marktrykk.

Figur 64: To steinsarkofager i koret i kirken fotografert mot V (foto: Byantikvaren 2011).

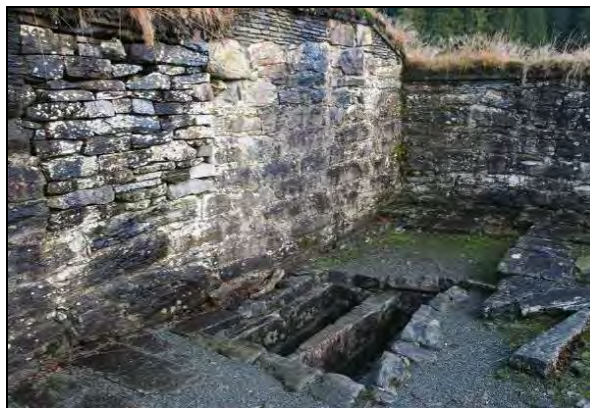
Figur 65: Sarkofagene fotografert mot Ø (foto: Byantikvaren 2011).

Dobbelgraven ligger i dag eksponert uten vernebygg og er dermed de eneste av ruinanleggets graver som er synlig for publikum. I forhold til bevaringssituasjonen er imidlertid dette lite heldig ettersom de er utsatt for slitasje. Enkelte besøkende trår i dem og det samler seg mye løv i gravene om høsten.

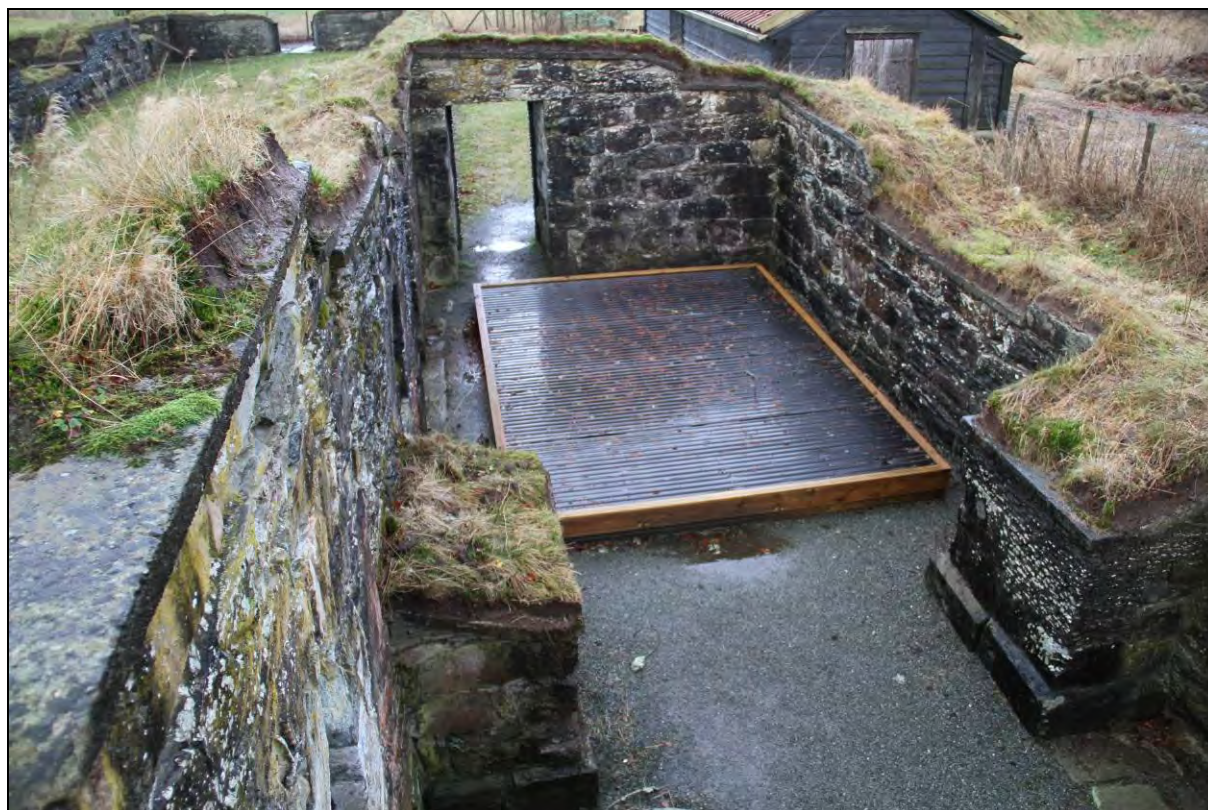
Figur 66: Nordre kapell mot vest. Under vernebygget er det bevart fem graver i form av steinsarkofager (foto: Byantikvaren 2012).

Problemer med hærverk på gravene har ført til at de har vært dekket med vernebygg. I dag er gravene skjult under et midlertidig vernebygg som ble oppført i 2011. Selv om vernebygget beskytter gravene er det ikke en optimal løsning da det hindrer innsyn til gravene.

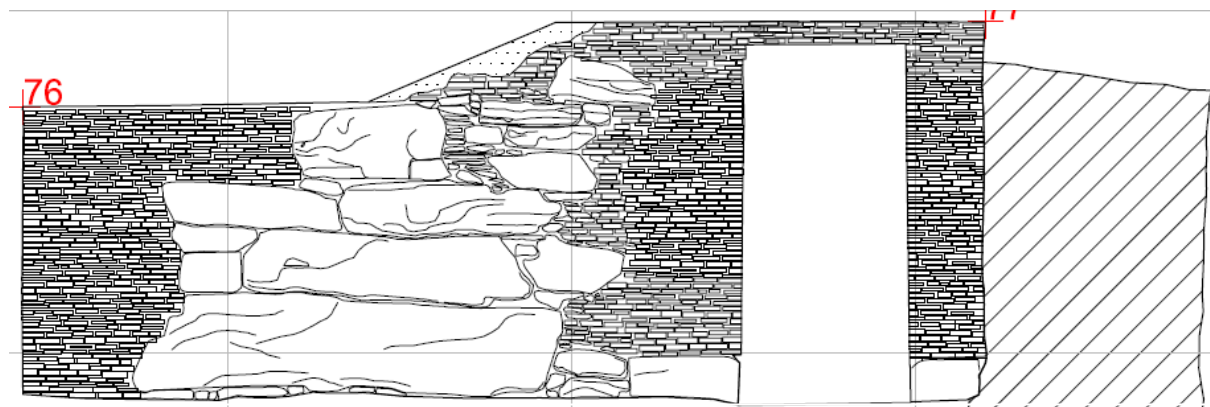
Figur 67: Vestmurens ytre murliv i nordre kapell (Illustrasjon: Marcin Gladki 2008).

Ytterliv (fig. 67): Muren er delvis gjenreist ved hjelp av småsteinteknikk, opp til innerlivets høyde. Portalen er i ytterlivet rekonstruert i småsteinteknikk, bortsett fra to kleberkvadere på hver side i bunn. Midtre del av partiet, nord for portalen, består av opprinnelig murverk med store byggesteiner liggende på flasken. Fugene er spekket med sement. Bruken av pinning er minimal. Det nordlige hjørnet er fullstendig rekonstruert med småsteinteknikk.

Opprinnelig murverk og områder med småsteinteknikk fremstår som solide, men det er enkelte vertikale sprekker mellom de to ulike murverkene. Det er noe sprekker i sementspekkingen, men på nåværende tidspunkt ikke mye som har løsnet.

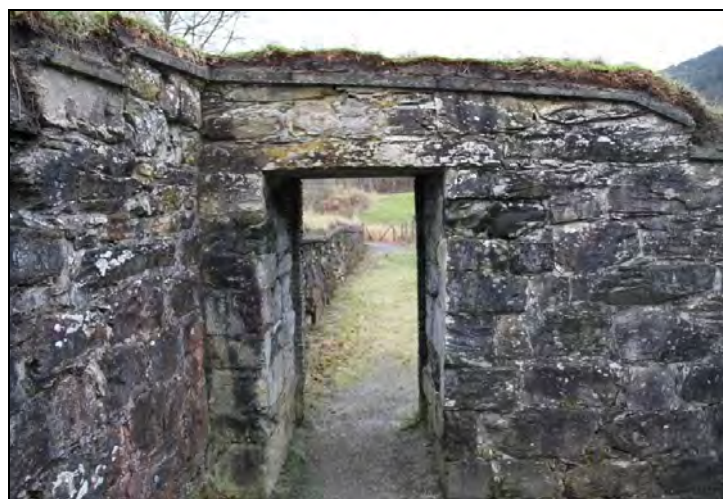
Portalen (fig. 68) i muren har tilnærmet rette vanger og anslag i flukt med ytterlivet. I innerlivet er det kvaderinnfatning. En overligger over åpningen ligger i flukt med murlivet. Vangene består av kleberkvadere med sementmørtel i fugene. Steinene har store innrissingsskader. Murverket fremstår som solid, men det ble observert enkelte sprekker i fugene, forvitring og løse biter.

Figur 68: Portalen som fører ut i det fri mot vest (foto: Byantikvaren 2011).

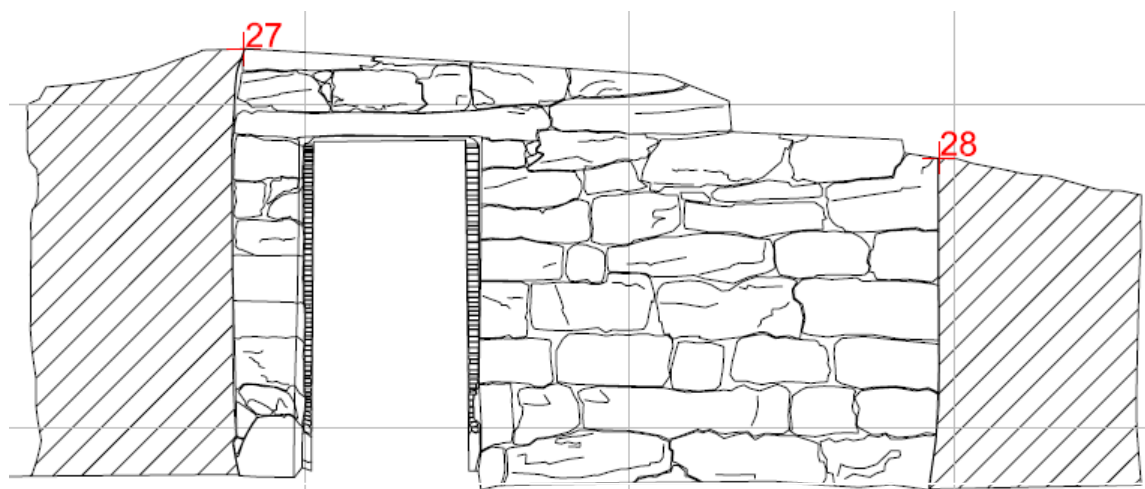
Innerliv (fig. 69): Hele innerlivet består av opprinnelig murverk med byggestein av forholdsvis lik størrelse, i opp til ni jevne skift og med lite bruk av pinning. Fugene er spekket med sement. Det er spor etter senere reparasjoner. I innerlivet fører avtrappingene i kronen til at fuktighet trekker inn i murverket.

Figur 69: Vestmurens innerliv i nordre kapell (Illustrasjon: Marcin Gladki 2008).

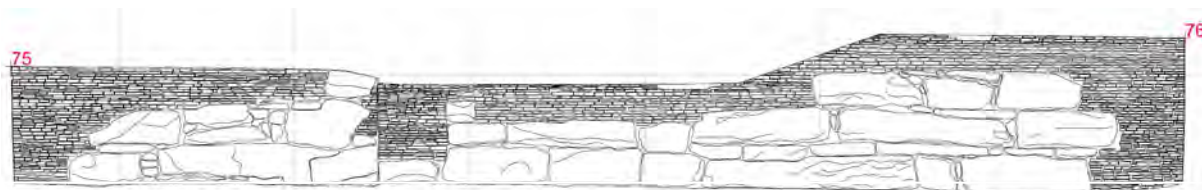
Ytterliv (fig. 70): Øverste 40 cm av murlivet er rekonstruert med småsteinteknikk. Det rekonstruerte feltet strekker seg i hele murens lengde, bare avbrutt av en innkraging ved kapellets østre del, i forbindelse med pilasteren i innerlivet. Hjørnene er i sin helhet rekonstruert i småsteinteknikk. Det opprinnelige murverket består av store byggestein liggende på flasken, og med begrenset bruk av pinning. Fugene er spekket med sement.

Figur 70: Nordmurens ytre murliv i nordre kapell (Illustrasjon: Marcin Gladki 2008).

Murverket fremstår generelt som solid. Det er noe vegetasjon i form av mose i fugene, særlig i vestlig del.

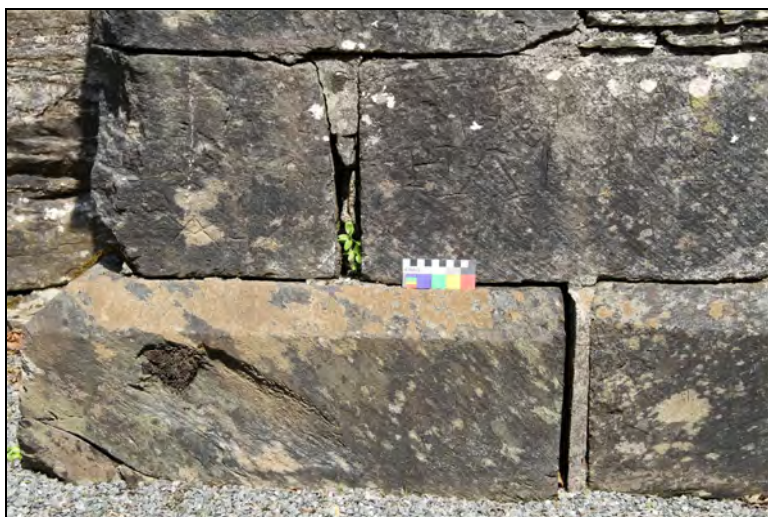
Figur 71: Oppsprukne sementfuger i pilaster ved nordmuren (foto: Byantikvaren 2011).

Murverket fremstår som solid, men med enkelte oppsprukne og løse fuger og hull etter utrast pinningsstein. Murverket er brannskadet og med enkelte sprukne steiner. I pilasteren er det brede fuger og løs sementmørtel (fig. 71). Enkelte klebersteiner har forvitringsskader.

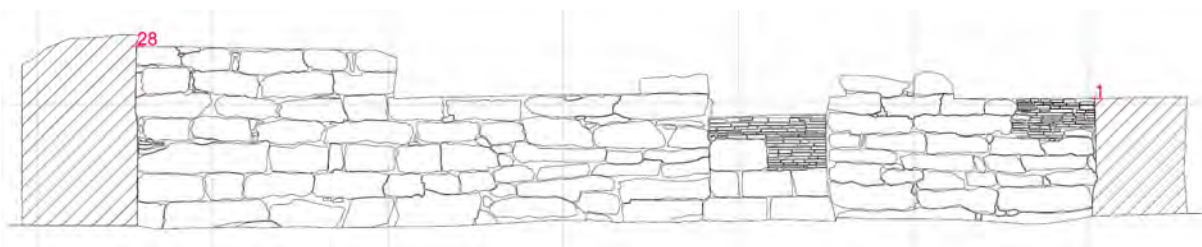
Innerliv (fig. 72): Murverket består av bygningsstein i forholdsvis jevne skiftegangar med lite bruk av pinning. Øverste del av hjørnet mot øst er rekonstruert med småsteinteknikk. En pilaster midt på muren er 170 cm bred, 120 – 150 cm høy og 80 cm dyp (fig. 73). Pilasteren består av klebersteinskvadere i nedre del og småsteinteknikk i øvre del. Pilasteren binder ikke inn i nordmuren. Samtlige fuger er spekket med sement (fig. 71). Vest for pilasteren er muren 135 cm dyp, øst for pilasteren 110 cm.

Figur 72: Nordmurens indre murliv i nordre kapell (Illustrasjon: Marcin Gladki 2008).

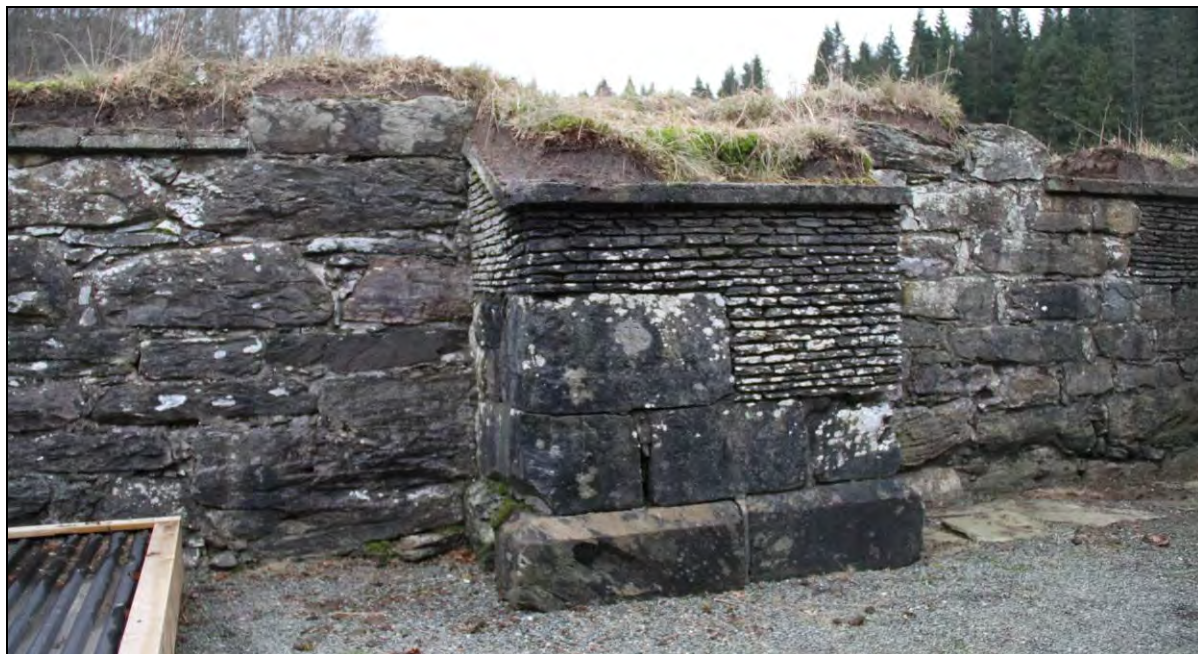
Figur 73: Nordveggen innerliv med en delvis rekonstruert pilaster (foto: Byantikvaren 2011).

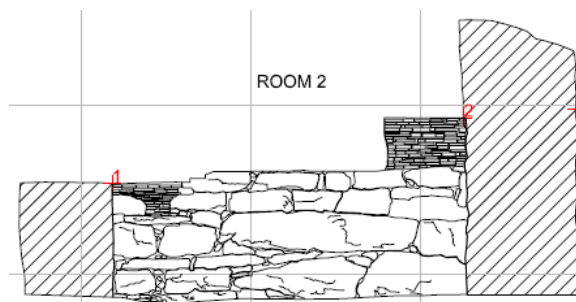
Innerliv (fig. 74): Øverste del av hjørnet mot nord og øverste del av hjørnet mot sør, er rekonstruert i småsteinteknikk. Det opprinnelige murverket består av bygningsstein av varierende størrelse, med enkelte svært store steiner. Samtlige fuger er spekket med sement. Enkelte av fugene ser ut til å være resultat av senere reparasjoner.

Murverket fremstår som solid, men er brannskadet og har partier med oppsprukne fuger og løs stein langs foten. Det er noe vegetasjon i form av mose i murverkets nedre del langs fundamentsteinene.

Figur 74: Østmurens innerliv (Illustrasjon: Marcin Gladki 2008).

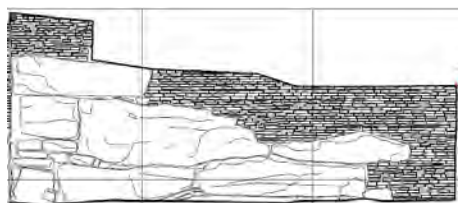
Figur 75: Ytterlivet i østmuren (Illustrasjon: Marcin Gladki 2008).

Ytterliv (fig. 75): Det øverste partiet i murverket er rekonstruert med småsteinsteknikk. Det rekonstruerte feltet strekker seg i hele murens lengde fra nord til sør, bare avbrutt av en intakt bygningsstein sør i muren. Nordlig hjørne er i sin helhet rekonstruert i småsteinsteknikk. Det opprinnelige murverket består av irregulære byggstein i stor format. Fugene er spekket med sement.

Tilstanden på murverket er solid, men murlivet er brannskadet.

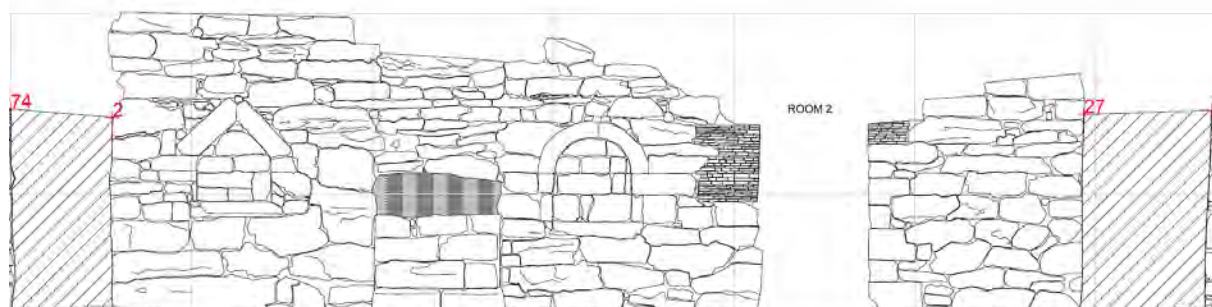
Murlivet i veggen (fig. 76) er 13,3 m langt, 2,2 – 3,4 m høyt og 1,3 m dypt. Murverket består av bygningsstein av varierende størrelse og fugene er spekket med sementmørtel. Det er tydelige skifte ganger i murverkets nedre del, mens det er noe mer uryddig i øvre del. Det er bevart to opprinnelige nisjer, en pilaster og en portal. Over pilasteren er det et utrevet parti som er fylt med sementspekket murverk med stein av mindre format.

Overdekningen på murkronen består av sementkappe med torv. Vest for portalen er murkronen delt i tre nivåer, som trapper av mot øst. Øst for portalen trapper kronen av i fire nivå mot vest. Avtrappingene skaper skjøter i kronen som potensielt trekker vann inn i murverket.

Figur 76: Sørmurens indre murliv i nordre kapell (Illustrasjon: Marcin Gladki 2008).

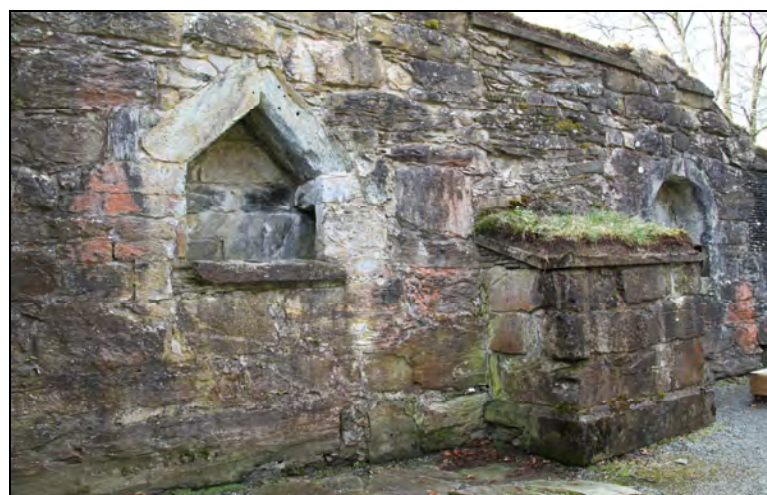
Figur 77: Sørveggenes innerliv med nisjer og pilaster (foto: Byantikvaren2011).

Nisjene i veggen er plassert på hver side av pilasteren (fig. 77). Nisjen øst for pilasteren er spissbuet med bunnplate som krager ut fra murlivet. Nisjen vest for pilasteren er rundbuet, med en bunnplate som flukter med murlivet. Begge nisjene har små siderom. Nisjene har fuger spekket med sementmørtel. Enkelte sprekker er reparert med sementmørtel. Det er sølt med blå maling i østlig nisje. Pilasteren er ca. 1,7 m bred, 1,2 – 1,5 m høy og 0,8 m dyp. Den er murt i kleberkvadere med relativt brede murfuger, og har ikke forband i veggen.
