Tilstandsvurdering av Lyse klosterruin

Os kommune,

Gnr. 10, bnr. 1, gnr. 9, bnr. 7

Byantikvaren 2012

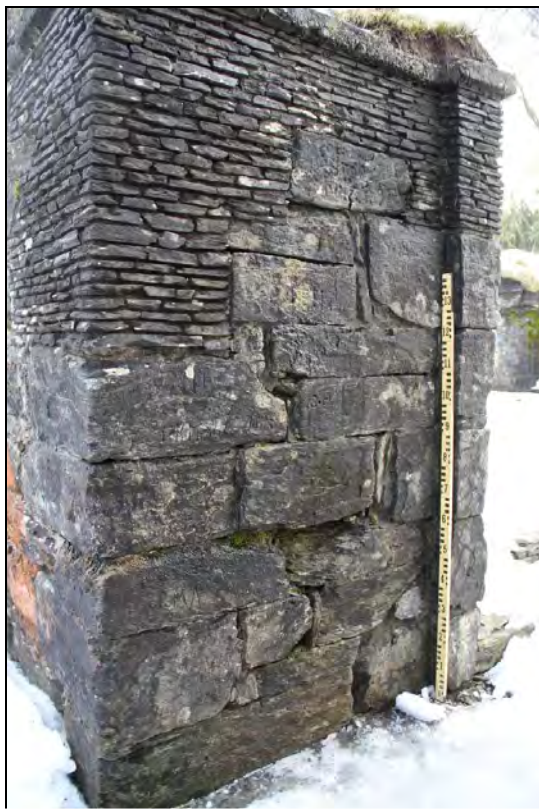
Portalen inn til kirken har rette vanger av kleberkvadere og anslag som flukter med klosterkirkens indre murliv. Øvre del av vangene er restaurert i småsteinsteknikk. Mot innerlivet i den vestre vangen står det igjen sju klebersteinskvadere, mens i hjørnet i østre vange er fem kleberkvadere bevart (fig. 78). Det er store sprekker og løse sementfuger i vangene i nedre del av portalen (fig. 79).

Figur 78: Østre klebersteinsvange i portalen mellom nordre kapell og kirken (foto: Byantikvaren 2012)

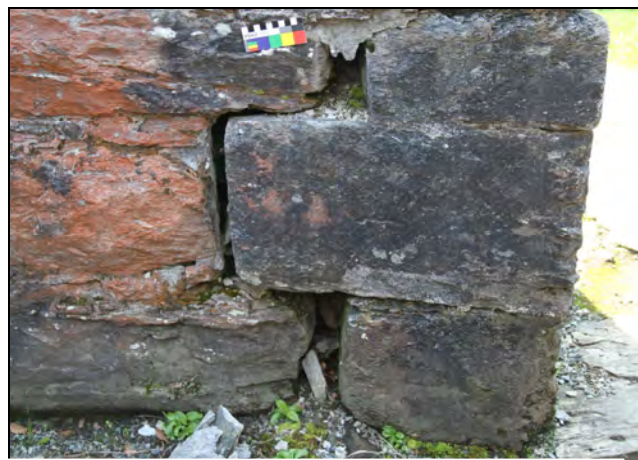
Figur 79: Sprukne fuger i innerlivet ved portalen (foto: Byantikvaren 2012)

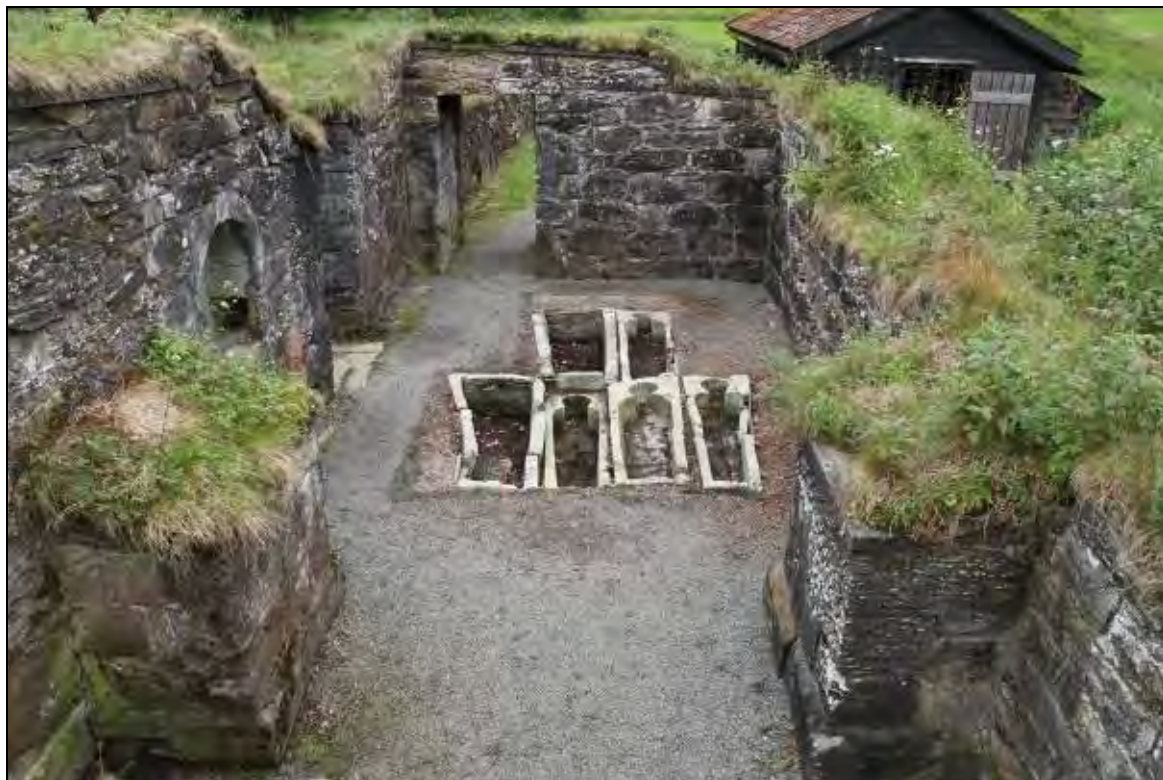
Gulvet i nordre kapell har grusdekke. Det er bevart seks opprinnelige gravkister av kleberstein, som flukter med dagens bakkenivå (fig. 80). I fire av gravene har kistene hodeformer mens to er enkle steinkister. Gravenes lengderetning er øst-vest.

Figur 80: Gravene i nordre kapell ble eksponert i forbindelse med oppføring av nytt vernebygg i 2011 (foto: Byantikvaren 2012).

Flere av steinkistene er skadet som følge av forvitring og marktrykk som presser mot kistesidene (figur 81). Sammenlikner man dagens tilstand (figur 80) med eldre foto (figur 83), er det tydelig at kistenes tilstand har hatt en negativ utvikling. Skadeutviklingen har delvis vært skjult av vernebyggene som har dekket kistene. Skadene på enkelte av kistene er tidligere forsøkt reparert men er fremdeles i en dårlig forfatning. Tilstanden tilsier at ytterligere utredning og tiltak bør iverksettes for å stoppe den negative skadeutviklingen.

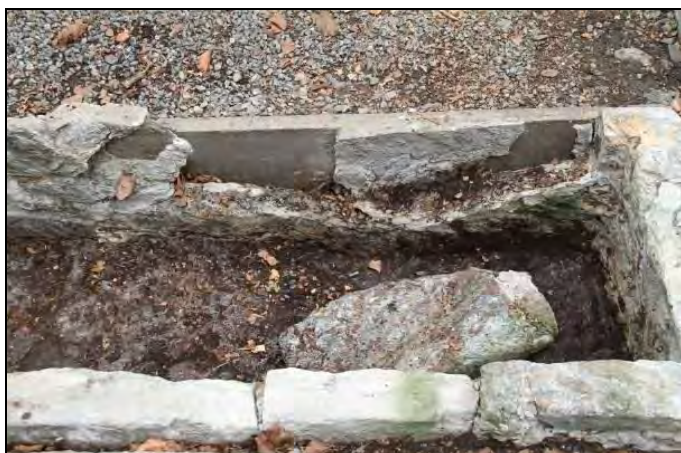
Figur 81: Marktrykk har ført til at sideveggene i en av gravene er ødelagt. Graven er tidligere forsøkt reparert med en helle i bakkant (foto: Byantikvaren 2011).

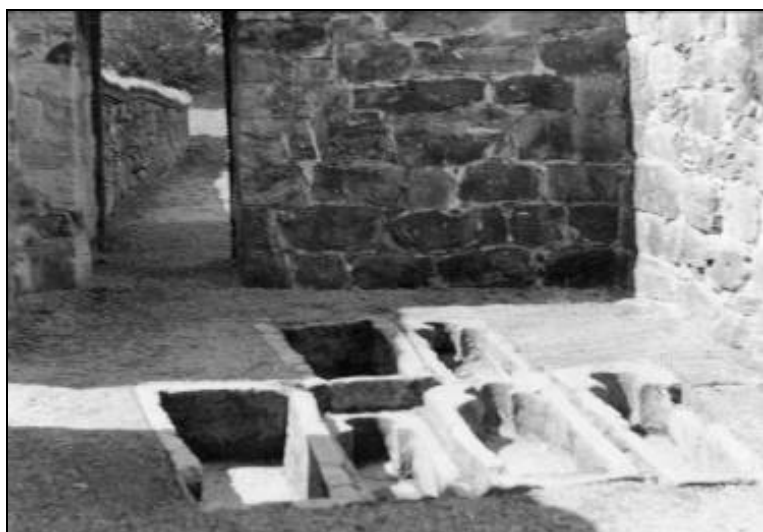
Figur 83: Gravene i nordre kapell under restaureringen i 1950-årene. Gravkistene er rettet opp og murlivene i kapellet er spekket med sementmørtel (kilde: Riksantikvarens arkiv).

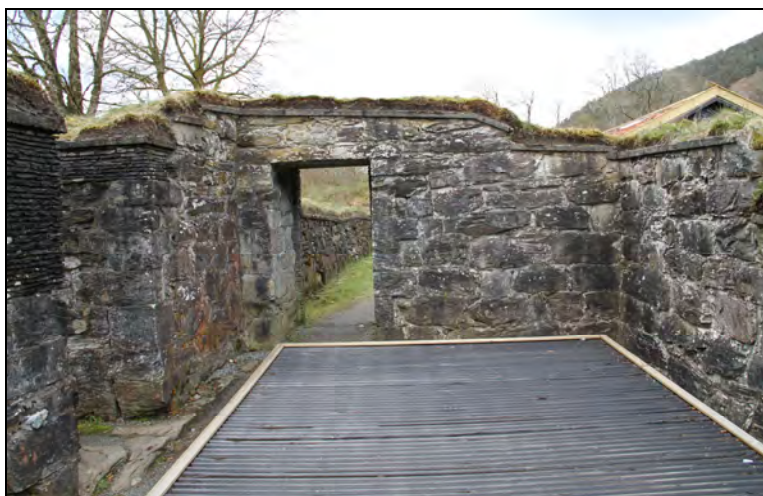
Problemer med hærverk på gravene har ført til at de har vært dekket med vernebygg. I dag er gravene skjult under et midlertidig vernebygg som ble oppført i 2011. Selv om vernebygget beskytter gravene er det ikke en optimal løsning da det hindrer innsyn til gravene.

Figur 84: Dagens situasjon i nordre kapell. Et midlertidig vernebygg er lagt over gravene (foto: Byantikvaren 2012).

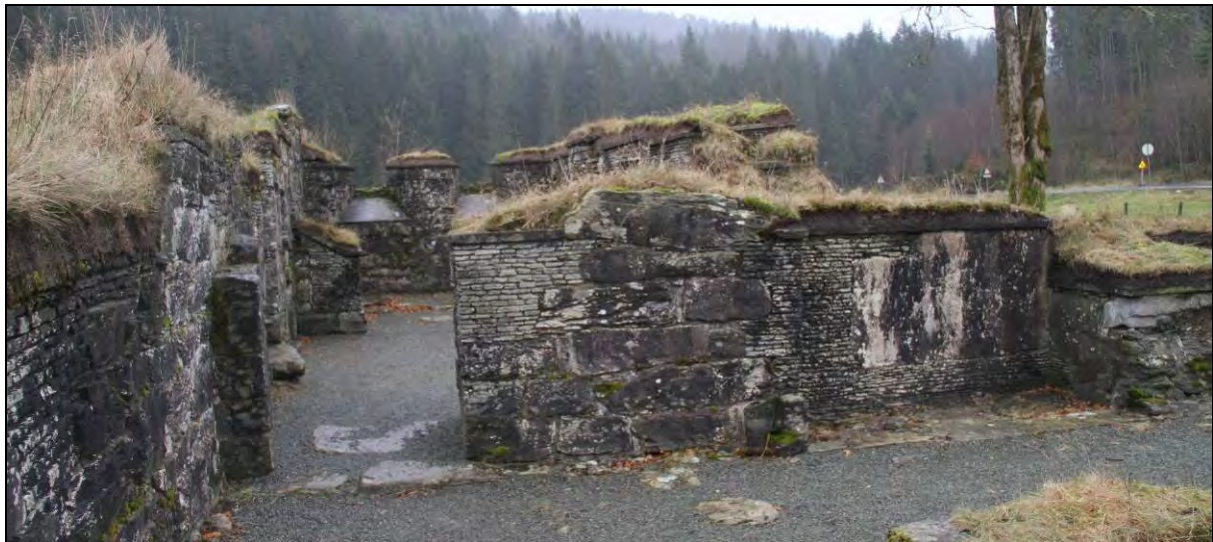
Figur 86: Vestmurens ytterliv består av opprinnelig murverk, rekonstruerte områder i småsteinsteknikk, portal og en stor nisje (foto: Byantikvaren 2011)

Nisjen sør i muren er felt inn 80 cm i murverket. Den er 1,35 m bred og rekonstruert opp til den øvrige murens høyde. Store deler av nisjen er rekonstruert i småsteinteknikk, bortsett fra en stor opprinnelig steinblokk (105x180 cm) som danner bakveggen. Gulvet i nisjen er steinlagt. Murverket er dels preget av oppsprukne og løse sementfuger.

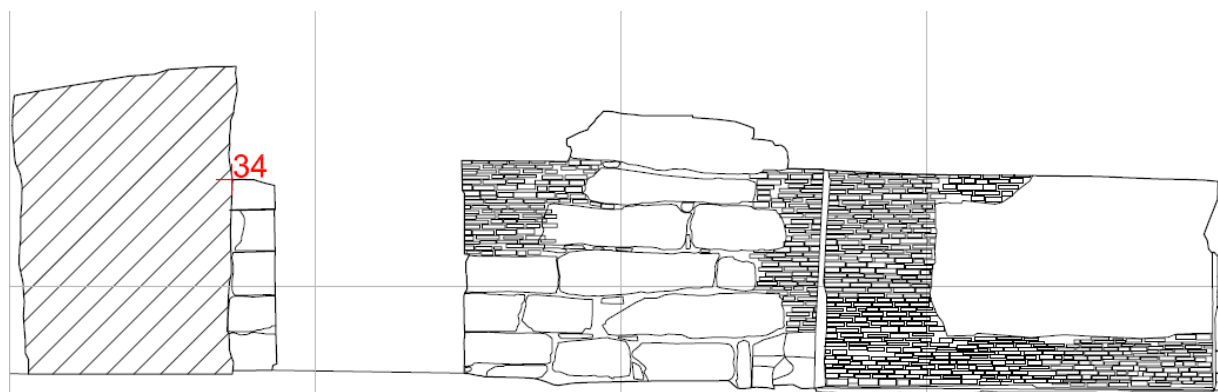
Ytterliv (fig. 87): Vestmurens ytterliv vender ut mot klostergangen. Den tilstøter kirkens langmur i nord og beskrives her til og med en stor nisje som tilstøter kapittelsalen, mot sør. Nisjen er tolket som klosterets *armarium* som var oppbevaringssted for bøker i klosteret (Nybø 1986:60). Muren er 5,7 m lang, 1,77 m høy og 1,35 m dyp. Opprinnelige murverk i ytterlivet er murt i jevne skift og består av bruddstein av nokså lik størrelse, i jevne skifteganger. Det øvrige murverket, portalens vanger, samt vanger og bakvegg i nisjen, består av rekonstruert partier med småsteinsteknikk. Murverket er i sin helhet spekket med sement.

Figur 87: Vestmurens ytterliv i søndre kapell med nisje, som har fungert som bokskap, til venstre (Illustrasjon: Marcin Gladki 2008).

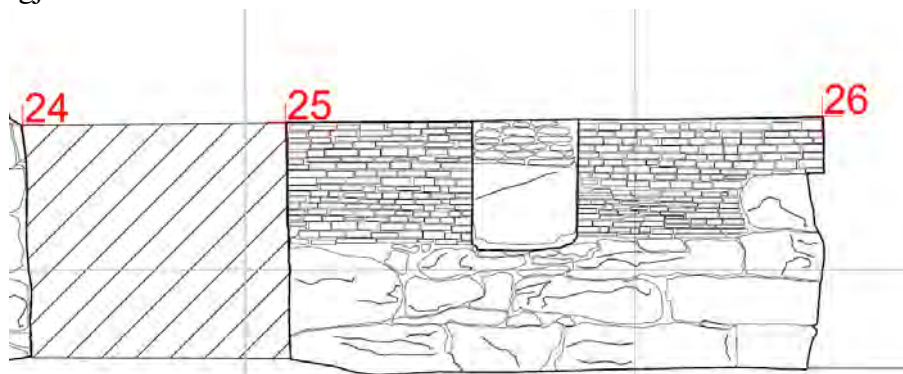
Innerliv (fig. 88): Muren er 4,3 m lang og 1,3 m høy. Det er opprinnelig murverk opp til ca. 1 m, som tilsvarer tre sjikt. Den øvre delen av muren er rekonstruert i småsteinteknikk. En rettvinklet nisje er delvis rekonstruert midt i muren. Lengst nord fører en portal ut til korsgangen. I sørlig vange står det igjen fire klebersteinskvadere. I nordlig vange står det igjen seks klebersteinskvadere.

Figur 88: Vestmurens innerliv i søndre kapell, sør for portalen (Illustrasjon: Marcin Gladki 2008).

Murverket fremstår som solid, men med enkelte oppsprukne sementfuger. Bygningssteinen er preget av forvitring og avskalinger. Det er skader på klebersteinen i vangene og mose og lav i murverket.

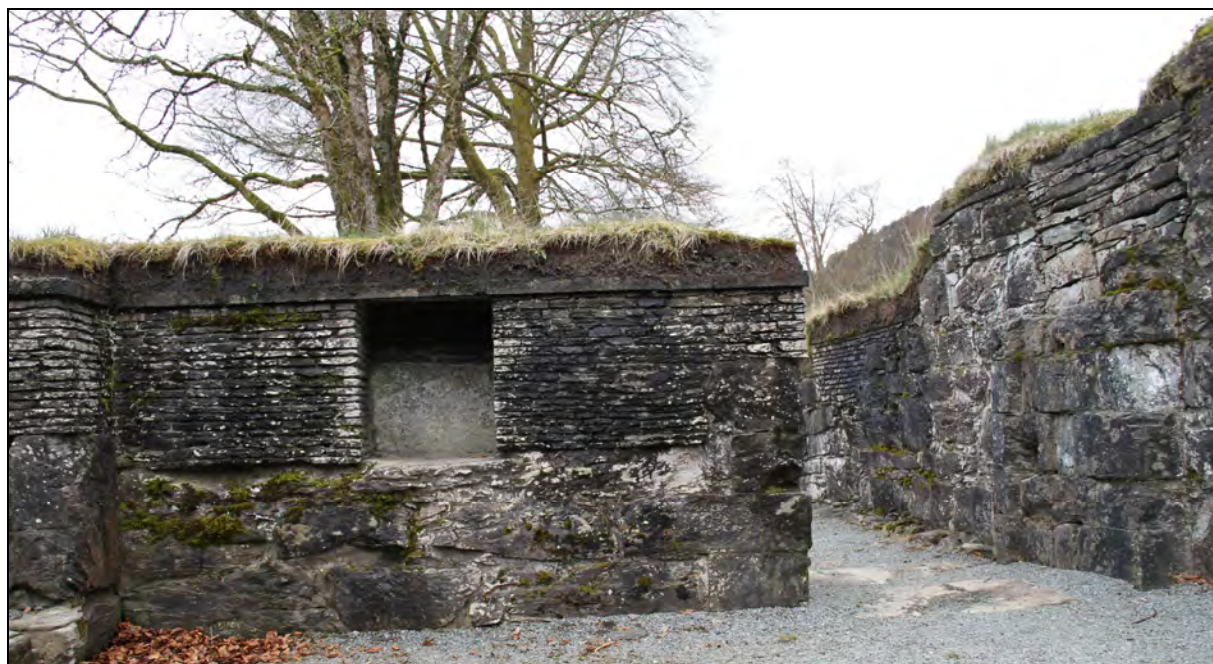
Figur 89: Vestmurens indre murliv med nisje og døråpning som fører ut til klostergangen (foto: Byantikvaren 2011).

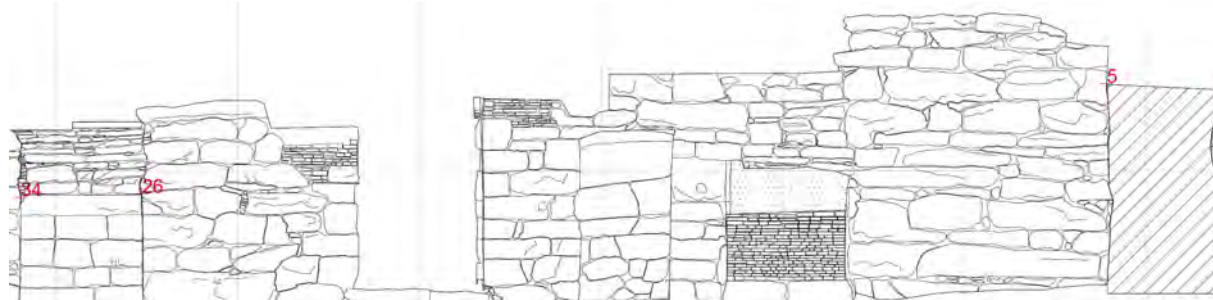
Innerliv (fig. 90): Muren er 10,7 m lang, og fra 1,85 til 3 m høy fra fundament, og 1,22 m dyp. Det høyeste gjenstående partiet står helt øst i muren. Muren består av irregulære stein murt i forholdsvis jevne skift. Fugene er spekket med sement. En pilaster midt i muren består hovedsakelig av småsteinteknikk over en antatt opprinnelig sokkel av kleberstein. Over pilasteren er et parti i murene revet ut og erstattet med tørrmur.

Figur 90: Normurens innerliv i søndre kapell (Illustrasjon: Marcin Gladki 2008).

Vest for pilasteren fortsetter murverket med kvaderliknende stein i jevne skiftegang. En rettvinklet sittenisje er bevart mellom pilasteren og døråpningen til kirken. Flere av klebersteinene i vangene i nisjen er skadet. Murverket mellom nisjen og portalen mot nord består av kleberkvadere. Dette området virker lite autentisk, da det er relativt store fuger mellom kvadersteinene som er murt på en noe uortodoks måte.

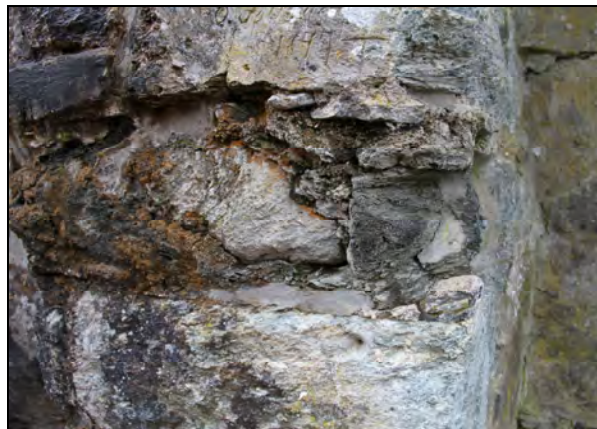
Figur 92: Forvitret og oppsprukket kleberstein i vestvangen i sittenisjen i nordveggen (foto: Byantikvaren 2012)

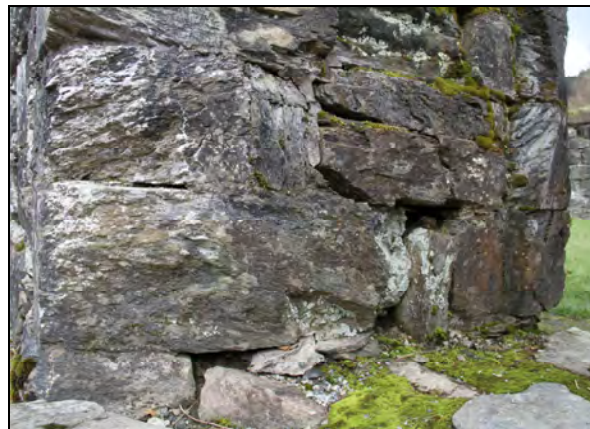
Figur 93: Murverket i vangene i døråpningen mellom søndre kapell og kirken er i dårlig forfatning med løs stein og sprukne sementfuger (foto: Byantikvaren 2012)

Portalen inn til kirken er rettvinklet og har anslag som flukter med innerlivet til kirken. Det står åtte kleberkvadere i østlig vange mens i vestlig vange er fem kleberkvadere bevart. Øverst i vangene er det et parti med småsteinsteknikk. Murverket i vangene er preget av forvitret kleberstein, sprukne fuger og mye løs stein (fig. 92-93). Portalbunn av stein er bevart. Vest for portalen fortsetter murverket med store irregulær bygningsstein med noe pinning, murt i forholdsvis jevne skift.

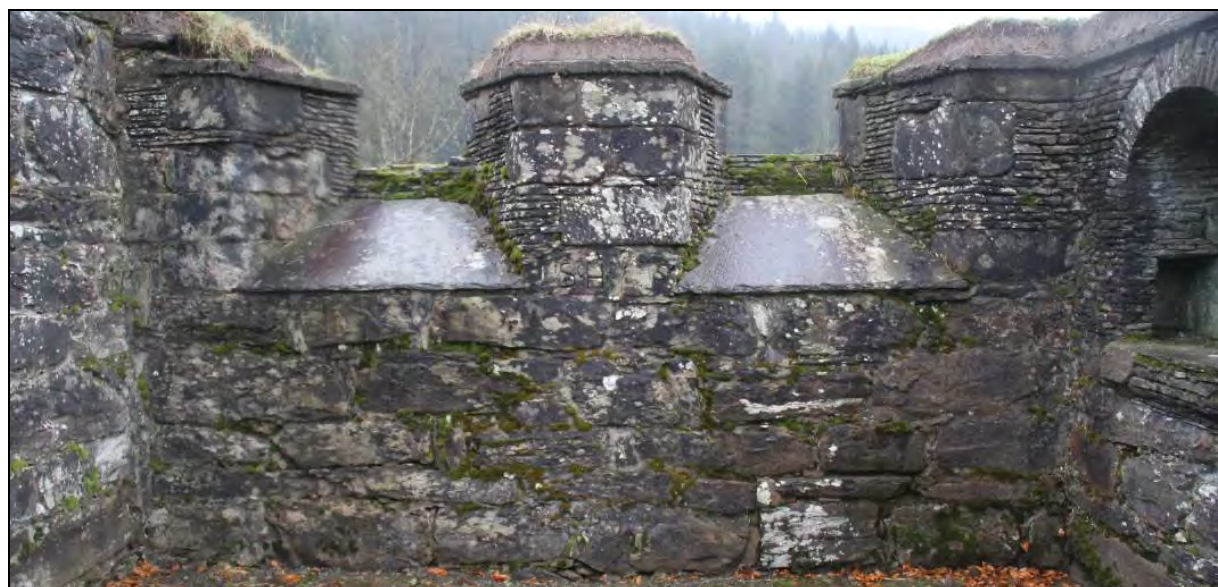
Innerliv (fig 94-96): Muren er 4,2 m lang og opp til 2,25 m høy. Muren består av opprinnelig murverk opp til vindusåpningene ca 1,3 m over bakken. Murverket består av stein i varierende størrelse, murt i jevne skift. Fugene er spekket med sement. Murverket er preget av enkelte oppsprukne og løse sementfuger langs foten, og kraftig mosebegroing.

Figur 94: Østveggen i søndre kapell med opprinnelig murverk opp til vinduenes sålbenk. Vinduene er i sin helhet rekonstruert ved hjelp av opprinnelig stein i kombinasjon med småsteinsteknikk (foto: Byantikvaren 2012).

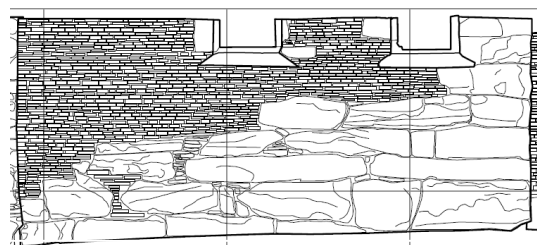
Figur 97: Østmurens ytre murliv (Illustrasjon: Marcin Gladki 2008).

Ytterliv (fig. 97): Opprinnelig murverk strekker seg opp til 1,3 m. Over opprinnelig murverk er muren rekonstruert med småsteinsteknikk. Det opprinnelige murverket er murt av bruddstein i jevne skift. Murverket er spekket med sement. Sementfugene er flere steder sprukne og løse og det er mose i murverket. Sålbenkene i vindusåpningene mot ytterlivet er rekonstruert med skiferheller. Hellen i karmen i det nordligste vinduet mangler, og deler av murverket omkring er i dårlig forfatning med løs stein og sprukne fuger (figur 99).

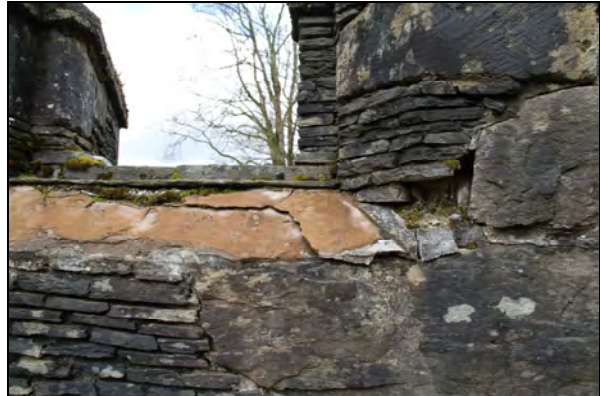
Figur 99: Skader omkring nordlig vindusåpning i ytterlivet i østmuren til sørlig kapell (foto: Byantikvaren 2011).

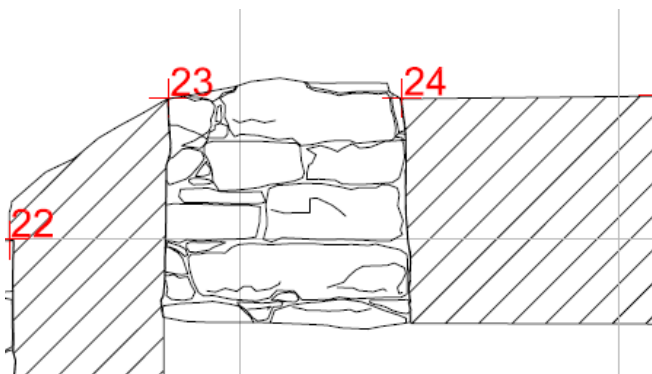
Figur 104: Vestmurens innerliv (Illustrasjon: Marcin Gladki 2008).

Innerliv (fig. 104-105): Vestmurens innerliv er 1,2 m langt og 1,3 m høyt. Muren består av opprinnelig murverk av store bruddstein i fem tydelige murskift. Det er lite pinning i fugene som er spekket med sementmørtel. Tilstanden på murverket er bra.

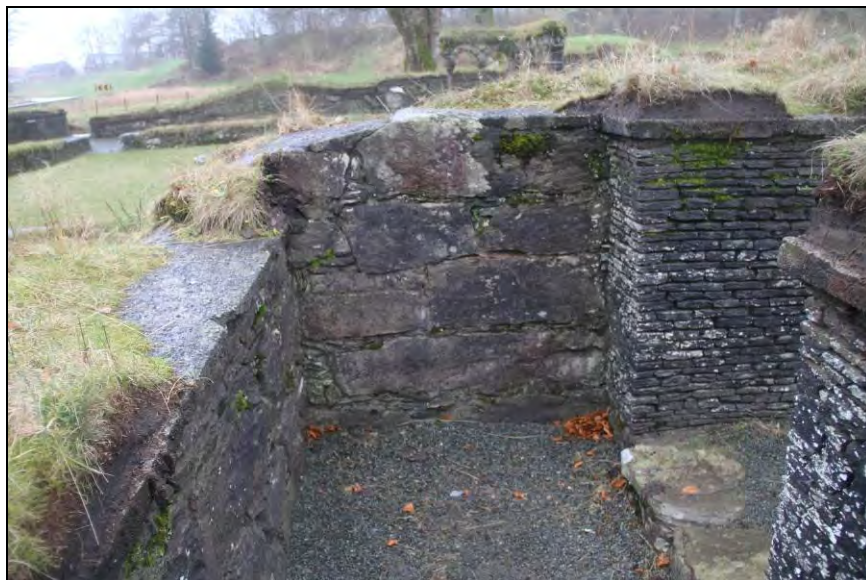
Figur 105: Innerlivet i vestmuren i trapperommet består av opprinnelig murverk. Til høyre den rekonstruerte vestvangen i portalen som leder inn til søndre kapell (foto: Byantikvaren 2012).

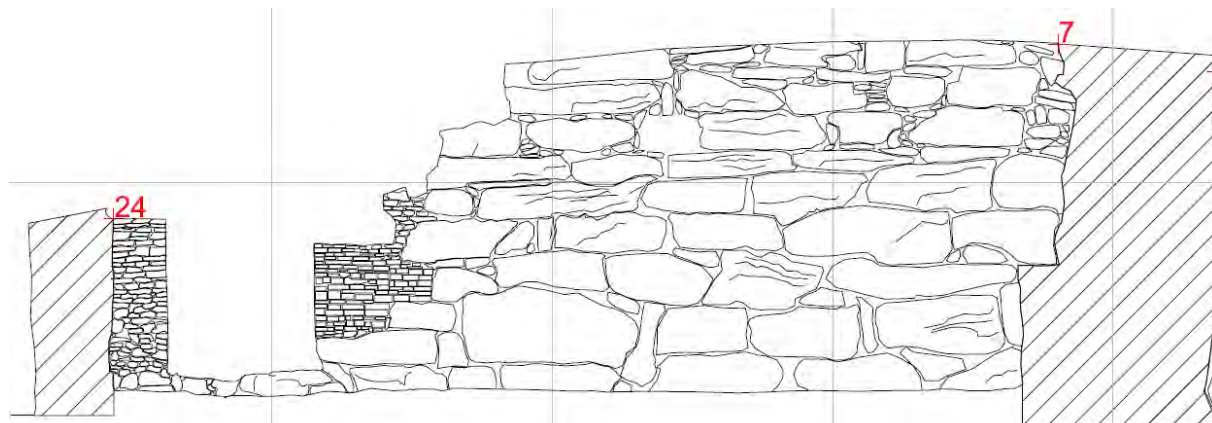
Innerliv (fig. 106): Muren er 6,5 meter lang, opp til 2,5 m høy og 1,4 m dyp. Lengst vest leder en portal inn til søndre kapell. Portalen er nærmest i sin helhet rekonstruert med småsteinsteknikk. I portalens vestvange står det igjen en opprinnelig stein på bakkenivå mens i østvangen er to steiner bevart, der den nederste utgjør en del av sokkelen i portalen. Sokkelen ligger ca. 20 cm høyere enn gulvnivået i trapperommet.

Østlig del av muren er betydelig høyere enn portalen, og består av opprinnelig bygningsstein av varierende størrelse, i opp til ni jevne murskift. Øvre del av murverket synes noe mer rotete og med mer bruk av pinning enn nedre del. Tilstanden til muren er god men vegglivet er brannskadet.

Figur 106: Nordmurens innerliv. Portalen til venstre er rekonstruert i småsteinteknikk (Illustrasjon: Marcin Gladki 2008).

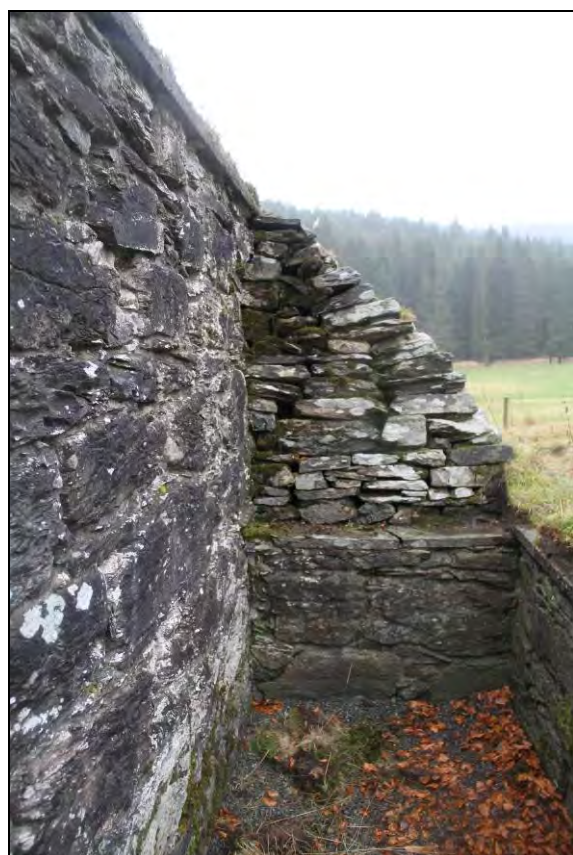
Muren består av opprinnelig murverk opp til 80 cm over bakkenivå. Over det opprinnelige murverket skråner en tørrmur opp mot nordmuren (fig. 107). Kronen over tørrmuren er uten sement- eller torvdekning. Tilstanden til murverket er bra.

Figur 107: Østmuren i trapperommet er delvis murt av bygningsstein og delvis som tørrmur. Det er plassert skiferheller i skillet mellom de to murtypene (foto: Byantikvaren 2012).

Innerliv (fig. 107): Murens innerliv består av to nivå. Det nederste nivået er opprinnelig bruddsteinsmurverk opp til 80 cm over bakkenivå, hvor fugene er spekket med sementmørtel. Over dette nivået ligger en sprukket skiferplate. Murverket over består av tørrmur.

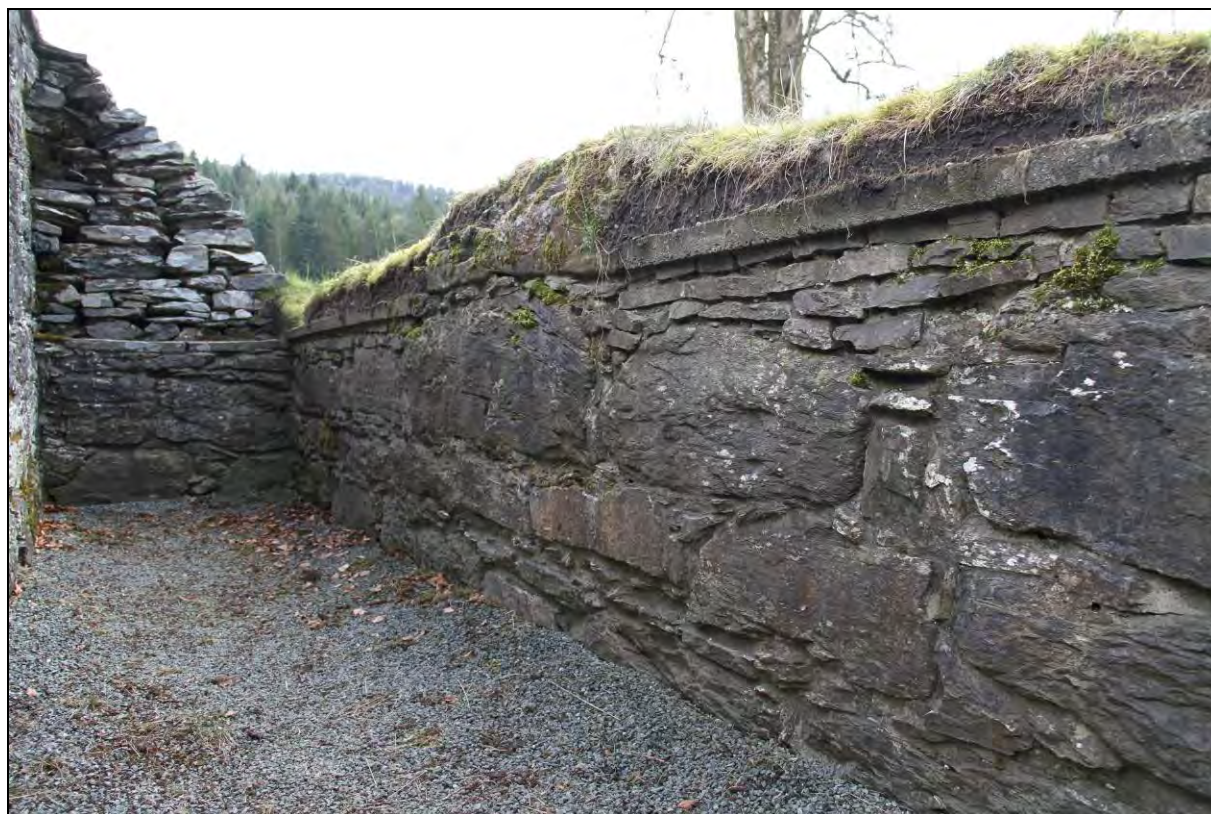
Innerliv: Muren består av byggestein av irregulær størrelse i jevne skifteganger, og med begrenset pinning. Den er avrettet i kronen med småsteinsmurverk. Fugene er spekket med sement. Det er noe oppsprukne og løse fuger. Murlivet er brannskadet men står godt.

Figur 108: Innerlivet i sørmuren i trapperommet består av bygningsstein i varierende størrelse (foto: Byantikvaren 2012).

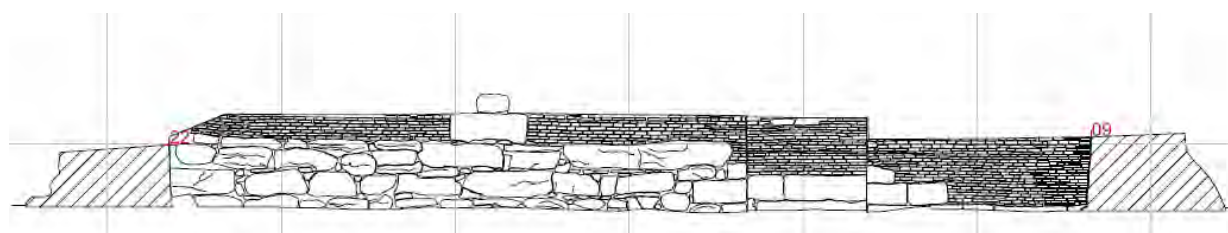
Innerliv (fig.113-114): I innerlivet vest for pilasteren er det bevart opprinnelig murverk opp til tre sjikt over fundamentnivå. Murverket har «romansk» karakter med stein liggende på flasken og relativt smale fuger med begrenset bruk av pinning. Fugene i murverket er spekket med sementmørtel. Rester etter et sjikt av kvaderstein øst for pilasteren, indikerer at østlig del av kapittelsalen i sin helhet kan ha vært murt med kvaderstein (Nybø 1986:67). Innerlivet i muren er i relativt god stand men det er løse steiner og enkelte sprukne fuger langs foten av muren.

Figur 113. Oppmåling av innerlivet til nordmuren til kapittelsalen (Illustrasjon: Marcin Gladki, 2008).

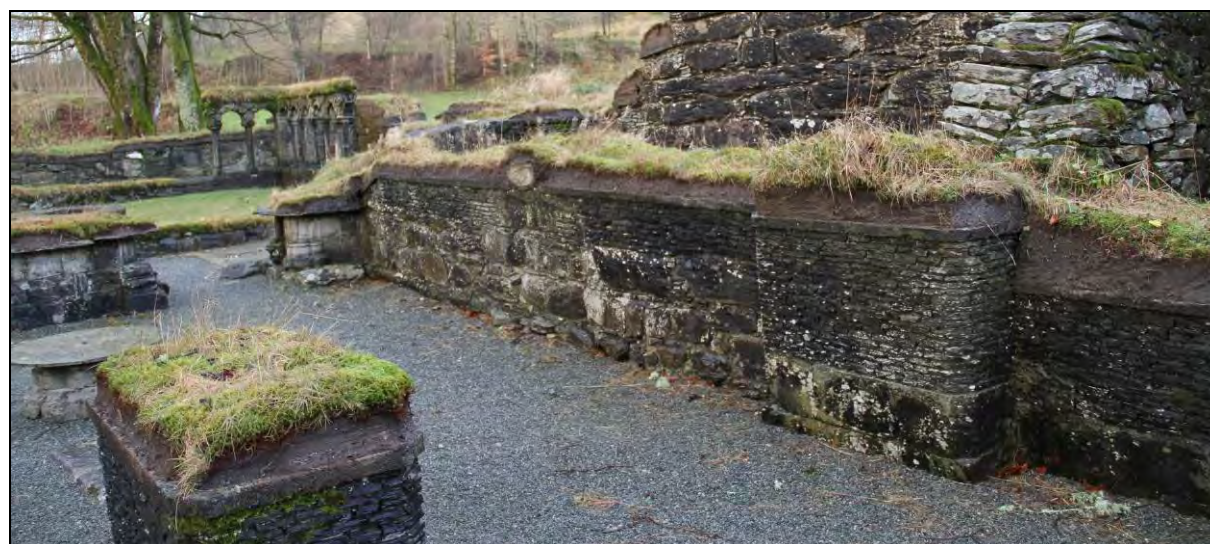
Figur 114. Innerlivet i nordmuren til kapittelsalen mot NV (foto: Byantikvaren 2011).

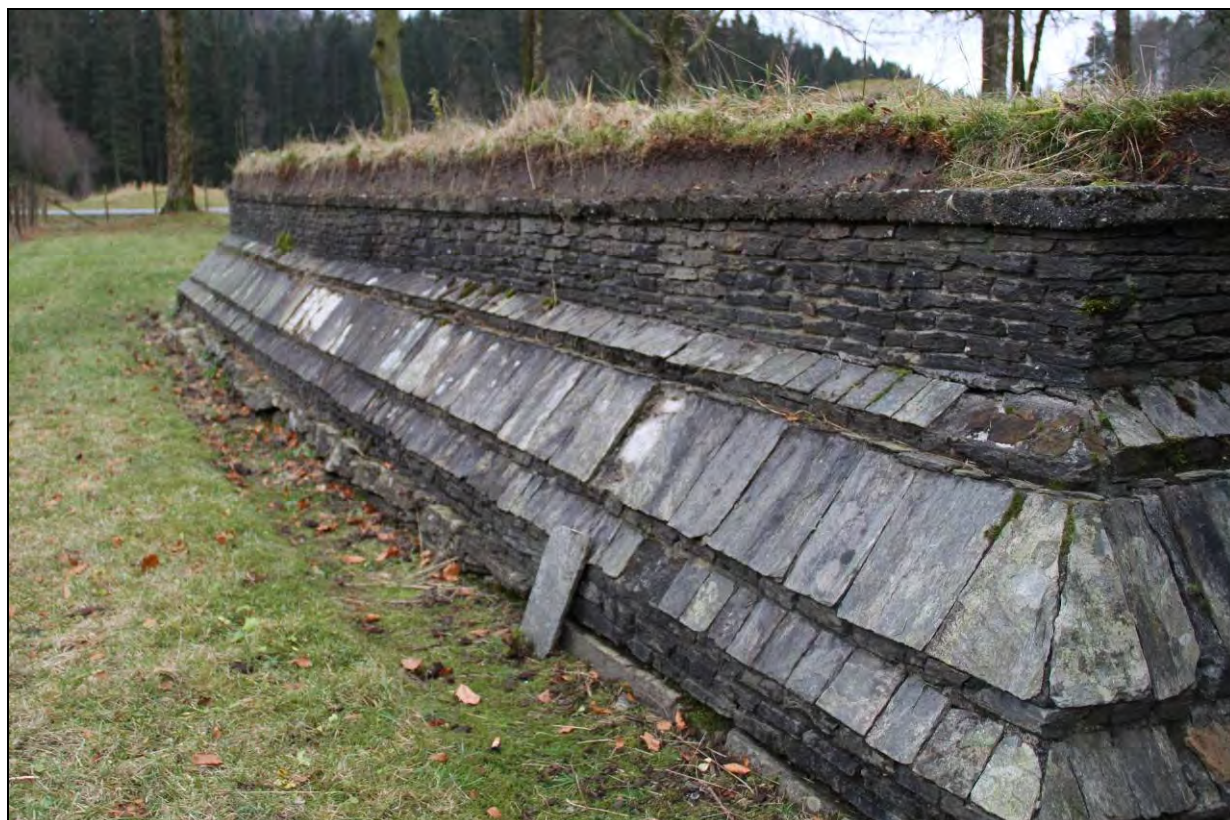
Figur 115. Østmuren i kapittelsalen er i sin helhet rekonstruert over fundamentnivå ved hjelp av småsteinteknikk. Sokkelen langs ytterlivet er rekonstruert ved hjelp av småsteinteknikk og skiferplater (foto: Byantikvaren 2011).

Det er sprukne sementfuger, store gliper og enkelte løse steiner i fundamentet under småsteinsmurverket i ytterlivet. I tillegg mangler flere skiferplater i den rekonstruerte sokkelen (fig. 115).

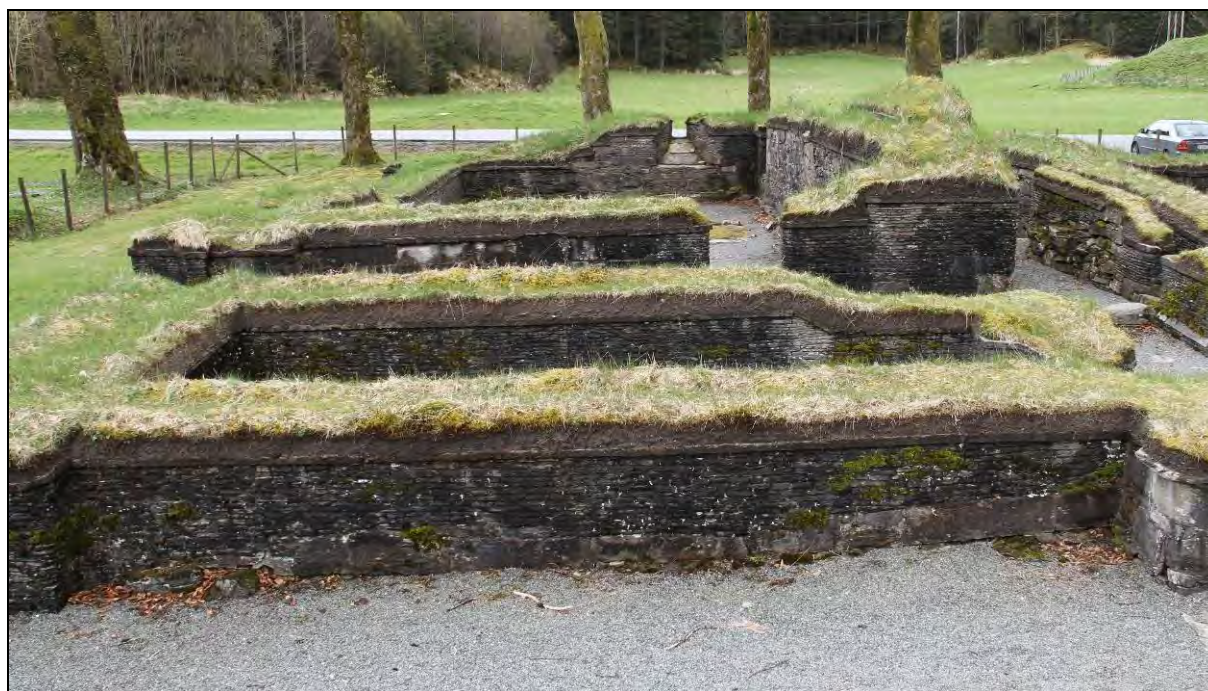
Sørmuren avgrenser kapittelsalen fra samtalerommet (fig. 117-118). Muren er 10,5 m lang, 0,8 m høy og 1,1 m bred. Østre del av ytterlivet, som vender ut mot det fri, er rekonstruert av småsteinteknikk med sokkel lik ytterlivet til østmuren. En sprekk i murverket ble konstatert på skrå fra murkronen ned til murfoten, midt i murlivet.

Figur 117. Østfløyen med kapittelsalen i forgrunnen, fotografert mot sør (foto: Byantikvaren 2011).

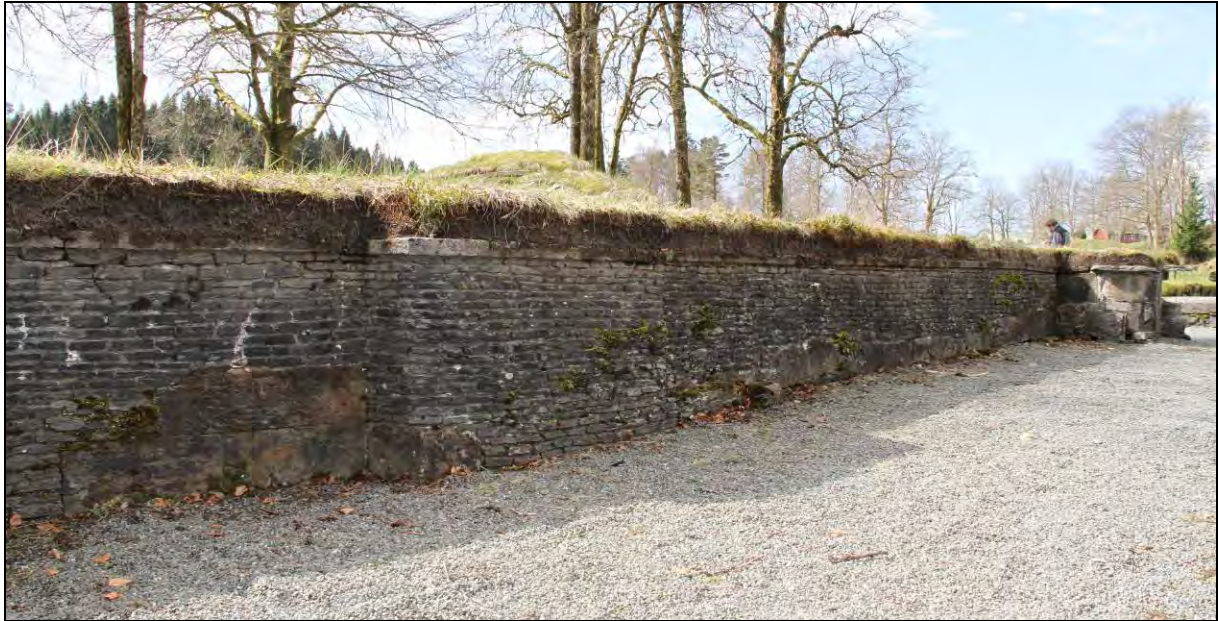
Ytterliv: Østre del av ytterlivet vender ut i det fri. Her er muren rekonstruert på tilsvarende måte som østmuren i kapittelsalen, med en skrånende sokkel kledd med skiferplater. Det er enkelte løse fuger i småsteinsmurverket. Det ble påvist et skråriss i murlivet midt på muren.

Figur 120. Innerlivet til sørmuren i kapittelsalen mot SV (foto: Byantikvaren 2011).

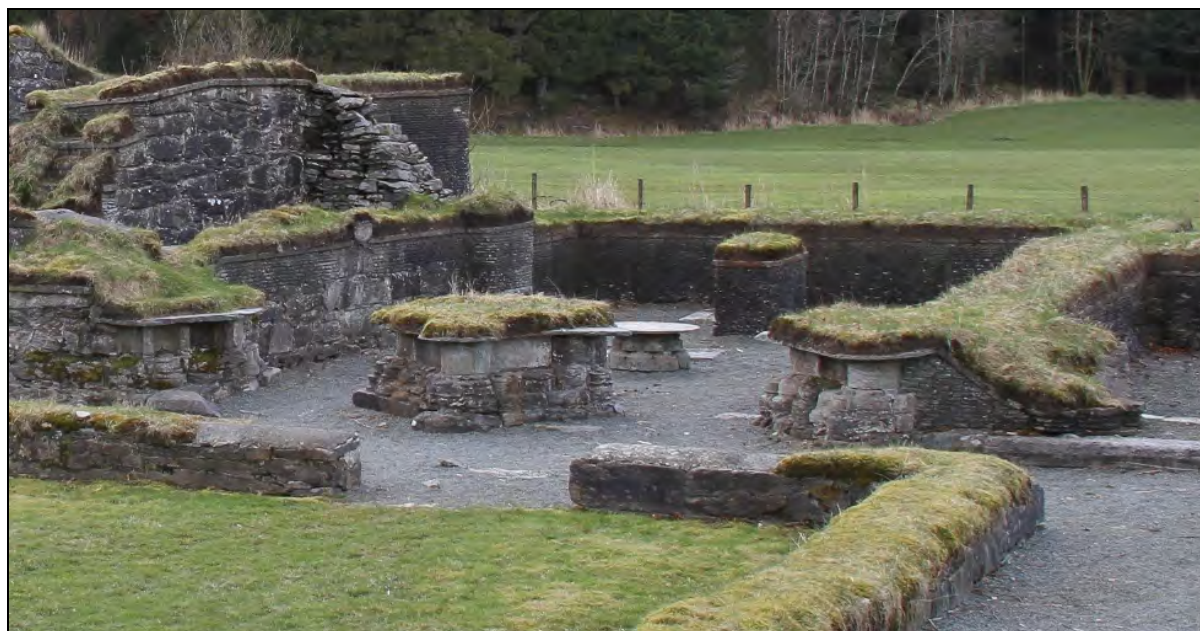
Portalbasene er i dag svært dårlig forfatning med gjennomgående store forvitningskader i steinen. Skadene skyldes hovedsakelig et ikke fungerende toppdekke over basene, som består av gråsteinsplater med torv. I toppdekningen av samtlige baser er det store sprekker mellom platene som resulterer i betydelig vannsiv. Enkelte fuger i alle portalsokklene ble reparert i 1997 (Lidén 1997). Reparasjonene har i dag helt eller delvis sprukket opp.

Figur 123. Samme motiv og perspektiv som bildet over av portalbasene til kapittelsalen slik de framstår i dag (foto: Byantikvaren 2011).

De bevarte restene etter portalene til kapittelsalen er i en kritisk forfatning. Toppavdekningen over basene fungerer ikke etter hensikten og massiv inntrenging av vann til murverket gjennom sprekker i steinplatene over lang tid har ført til store skader. Vannsiget har ført til frostsprengning og omfattende avskallings- og forvitningskader i klebersteinen og i murfugene. Murfugene later til å være murt med sementholdig mørtel.

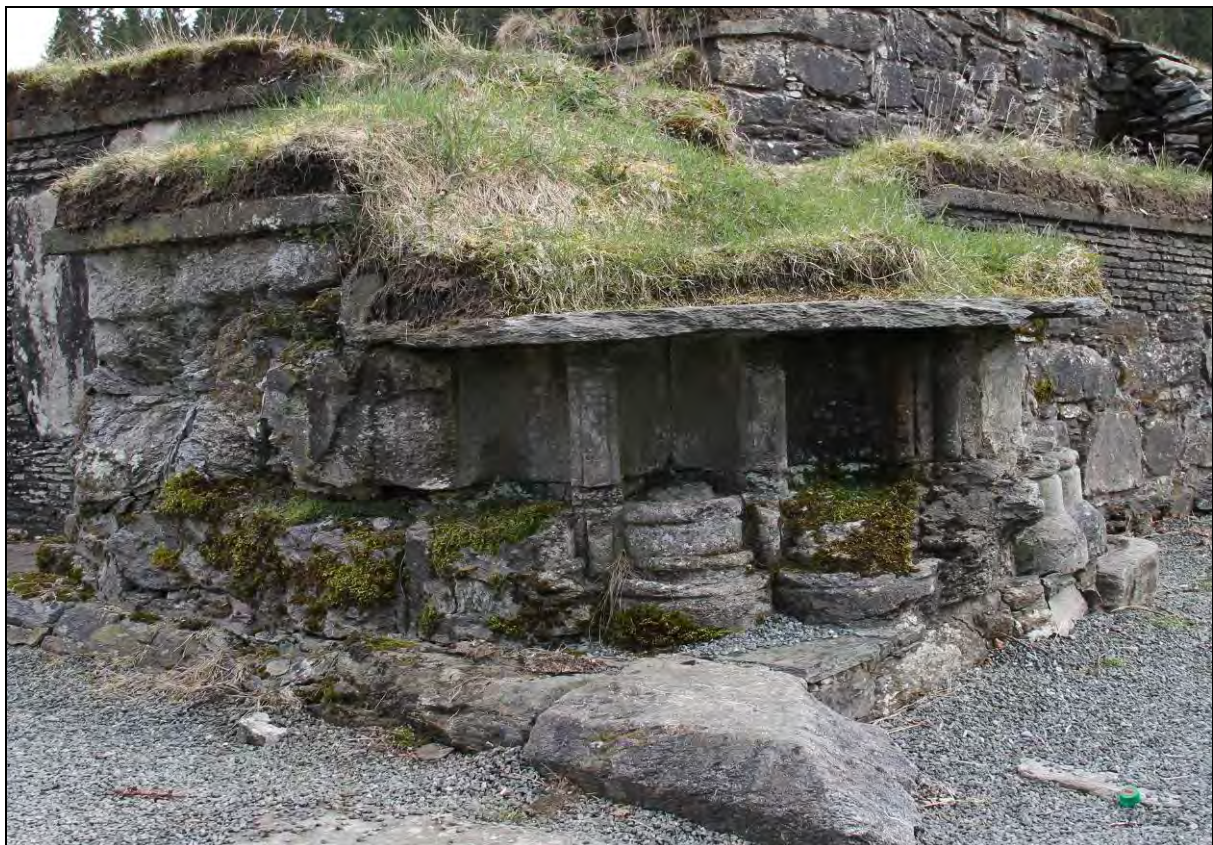
Nordvangens vest- og sørside er svært skadet med omfattende oppløsningstendenser i klebersteinen, alge- og mosevekst. Det er vannsig fra sprekker i toppdekningen. De fleste fugene er løse og oppsprukne. Sørvestsiden av basen, som vender inn mot rommet, er i langt bedre forfatning og her ser overdekningen ut til å fungere. Selv om det er enkelte sprekker mellom basen og fundamentsteinene, er denne siden er relativt tørr og med lite begroing.

Figur 126. Basen i nordre portalvange er i svært dårlig forfatning. Et murskift er bevart over basenivå (foto: Byantikvaren 2011).

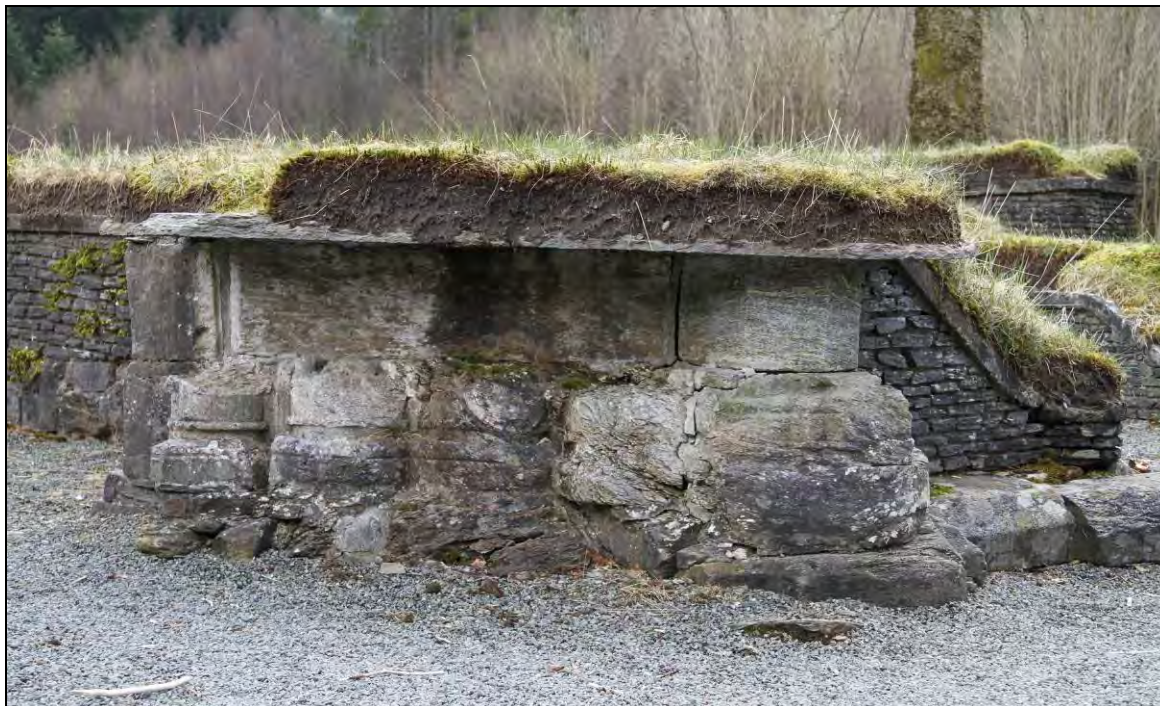
Basene er skadet (fig. 131-132) med forvitringstendenser som følge av frost- og vannskader. Fukt renner inn i murverket gjennom sprekker i steinplatene som danner overdekningen. Enkelte av klebersteinene er totalt ødelagt og har en deiget konsistens. Murfugene er sprukne og løse (fig. 131).

Figur 132. Søndre vange i sørportalen fotografert mot SØ. Enkelte steiner er i total oppøsning (foto: Byantikvaren 2011).

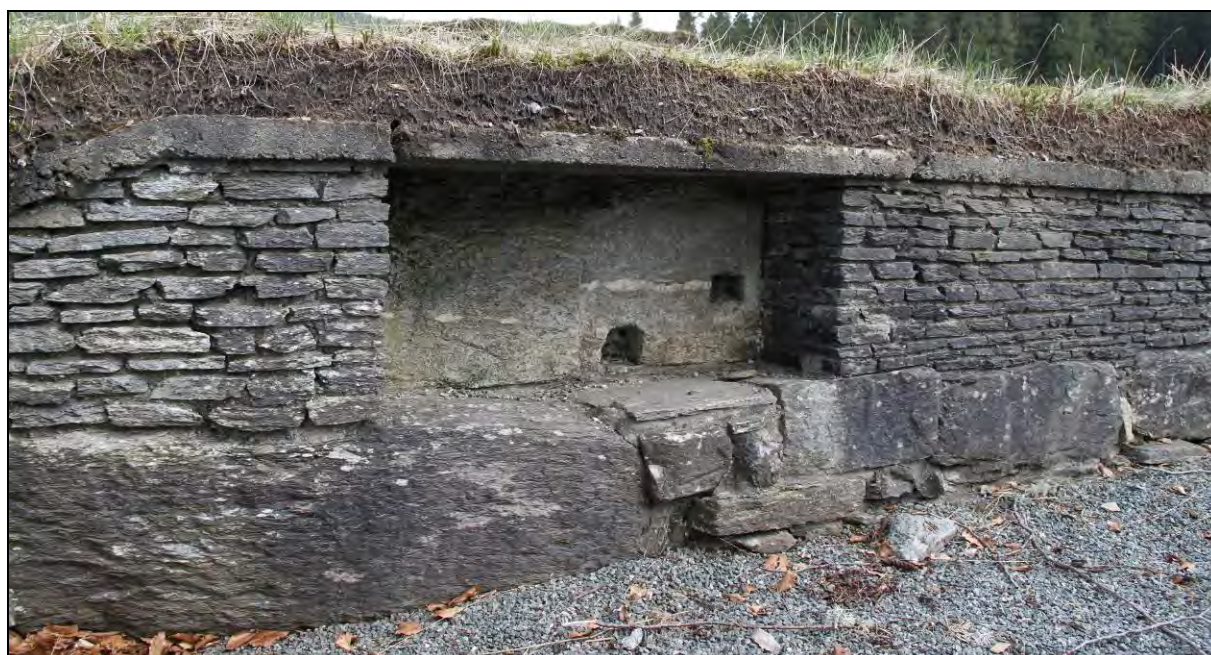
Figur 136. Nisjen i nordmuren i samtalerommet (foto: Byantikvaren 2011).

I innerlivet mot nord (fig. 135) er det bevart opp til to murskift med bruddstein over fundamentet. En nisje er delvis rekonstruert vest i nordveggen (fig. 136).

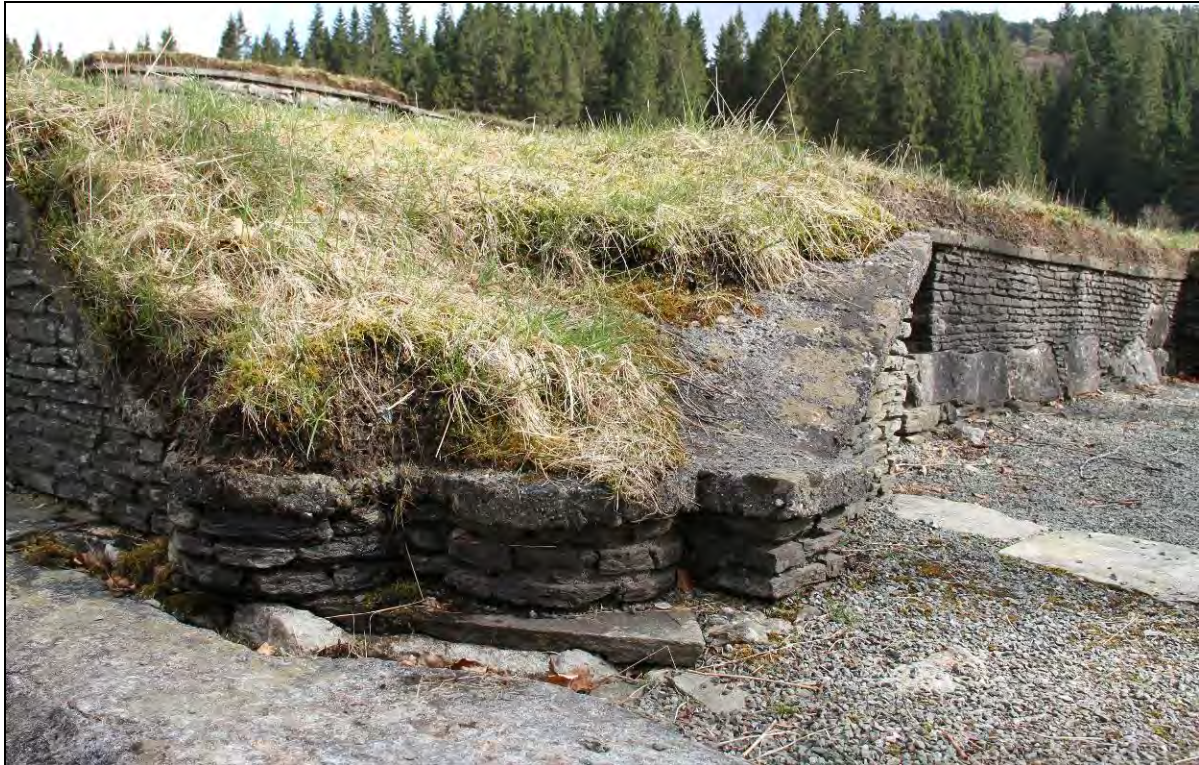
Figur 140. Rekonstruerte søylebaser i nordvangen til portalen i samtalerommet (foto: Byantikvaren 2011).

Tilstanden til murverket i samtalerommet er gjennomgående tilfredsstillende. Toppdekket har sprekker i sementen og det er enkelte sprukne sementfuger i det originale murverket langs foten av murene. I den rekonstruerte sokkelen i ytterlivet mot øst mangler enkelte skiferplater.

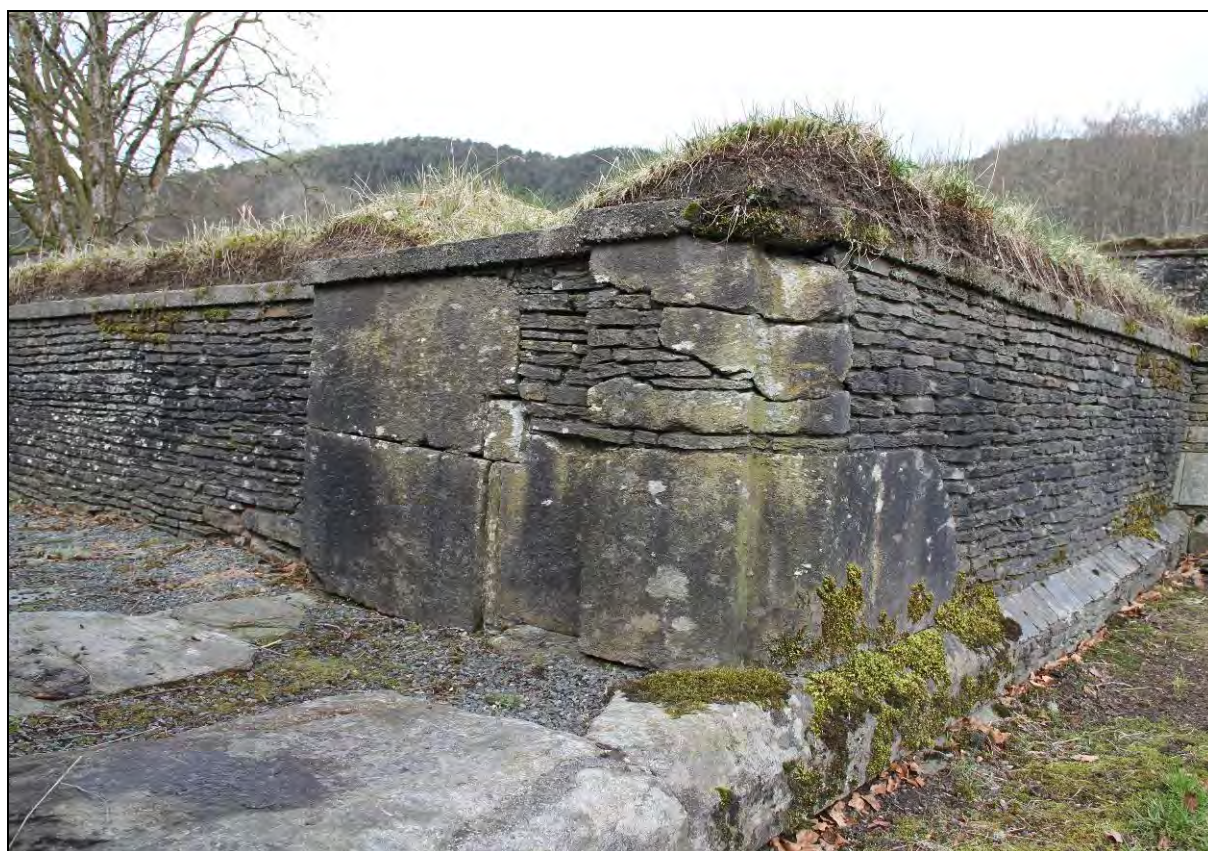
Mot øst avsluttes passasjen med restene etter en enkel utformet portal med delvis avfaset resess (fig. 142). Av portalvangene er det bevart opp til to skift med kleberkvadere. Portalen er rekonstruert både med opprinnelig byggestein og småsteinsteknikk, til de tilstøtende murenes høyde. Portalbunnen består av avfasete kleberstein i flukt med den bevarte utvendige sokkelen i samtalerommets østmur. Sammenføyningen i portalbunnen og fugene i vangene er fylt med sement. Enkelte sprekker i portalbunnen er reparert med sementmørtel.

Figur 142. Nordvangen i østlig portal i passasjen består av opprinnelig kleberkvadere og småsteinsteknikk (foto: Byantikvaren 2011).
