Tilstandsvurdering av Lyse klosterruin

Os kommune,

Gnr. 10, bnr. 1, gnr. 9, bnr. 7

Byantikvaren 2012

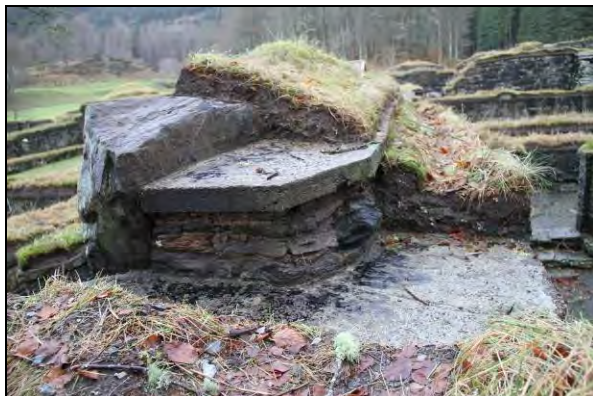
Figur 146. Langsgående avtrapping i murkronen på vestmuren. Foto mot N (foto: Byantikvaren 2011).

Murkronene består av sementkappe, murt i ulike avtrappinger, med et til dels tykt torvlag over. Det ble konstatert sprekker og oppløsningstendenser i sementkappen flere steder som tilsier at det er vannlekkasje inn i murverket. Vanninntrenging i murene bekreftes av løs stein og sprukne og åpne fuger langs foten av murene.

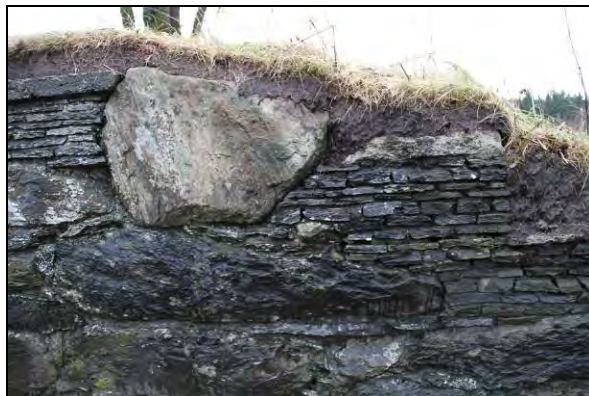
Figur 147. Avtrapping i murkronen i innerlivet på østmuren. foto mot Ø (foto: Byantikvaren 2011).

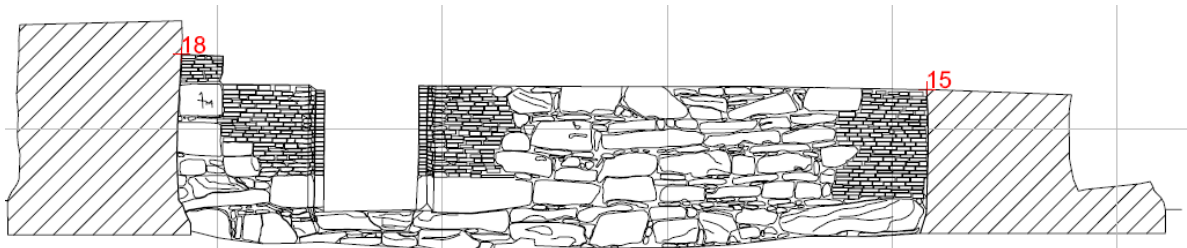
Innerliv (fig. 149): Indre murliv består av bruddstein opp til 1,5 m høyde øst for portalen, og partier med småsteinteknikk rundt portalvangene og i østlig hjørne av muren. Bruddsteinspartiet virker lite opprinnelig. Det er benyttet mye stein av små dimensjoner, og flere stussfuger er murt over hverandre. Partiet er trolig delvis rekonstruert, men antageligvis før restaureringsarbeidene på 1920-tallet (Nybø 1986:91). Ved foten av muren er det noe løs stein, og sprukne murfuger.

Figur 149. Oppmåling av indre murliv i nordmuren i dagrommet (Illustrasjon: Marcin Gladki, 2008).

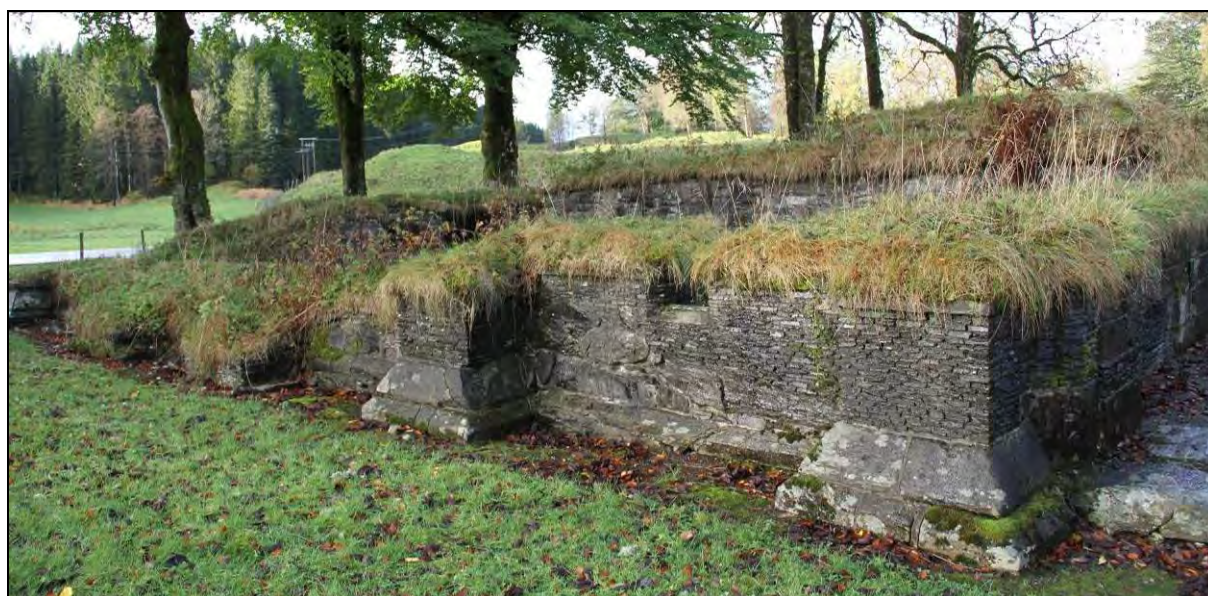
Figur 154. Ytre murliv i østmuren i dagrommet (foto: Byantikvaren 2011).

Opprinnelig kleberstein i soklene er flere steder skadet med sprekker og avskallinger. Enkelte skader er reparert med sementmørtel. Det er løs stein og oppsprukne sementfuger langs foten av muren.

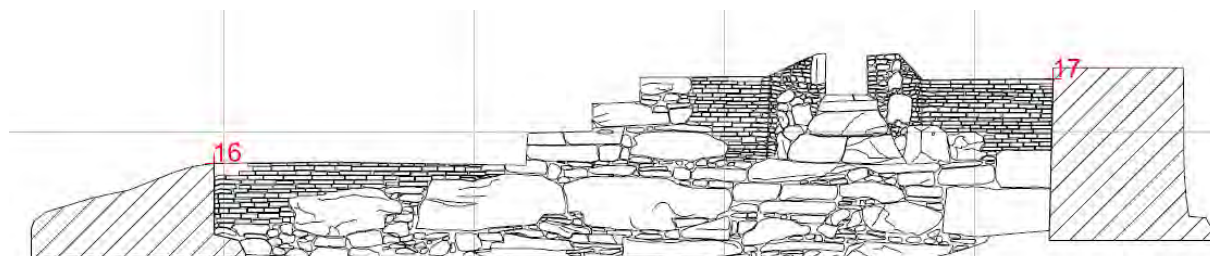
Figur 156. Oppmåling av innerlivet i sørmuren i dagrommet (Illustrasjon: Marcin Gladki, 2008).

Innerliv (fig. 156): Sørmurens indre mål er 6,6 m øst-vest. Bredden er 1,7 m og høyden er 65 cm fra fundamentet i østlige del. Muren har avtrapping opp til 1,35 m høyde i vestlig del, hvor det er bevart en delvis rekonstruert vindusåpning i form av et skråsmyg. Det opprinnelige murverket i innerlivet består av bruddstein i uregelmessig størrelse. Muren er brannskadet og det er enkelte løse fuger og steiner langs foten.

Det er sprukne fuger og løs stein omkring vindusåpningen. Sprekker i karmen er reparert med sementmørtel. En kvader er bevart i sørlig vange i vindusåpningen. Nedre del av sålbenken er bevart, mens øvre del er dekket av skiferheller.

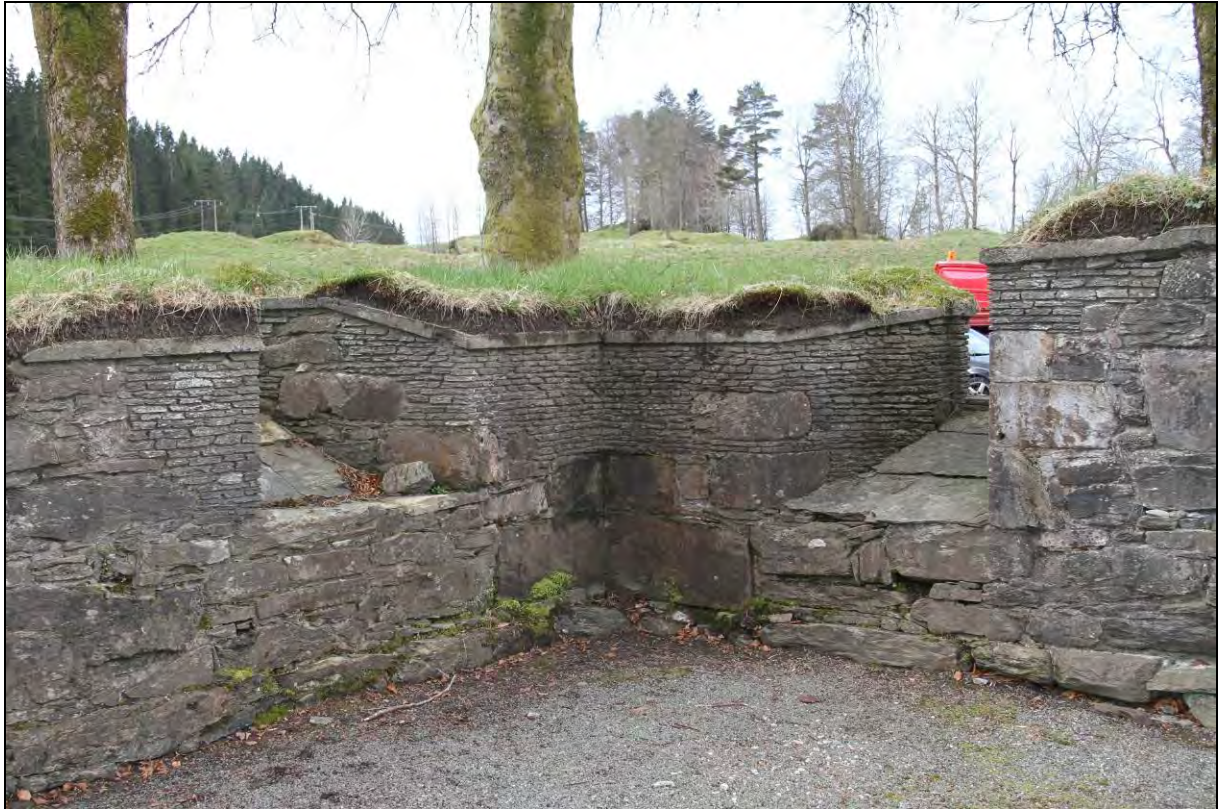
Murverket omkring, og særlig under vindusåpningen, har omfattende skader med sprukne fuger og mye løs stein (fig. 162). Murverket ellers i vestmuren er i forholdsvis god stand. Det er enkelte skader langs murfoten med løse stein og sprukne fuger.

Figur 163. Murverket i innerlivet omkring vindusåpningene i sør-vestlig hjørne i dagrommet (foto: Byantikvaren 2011).

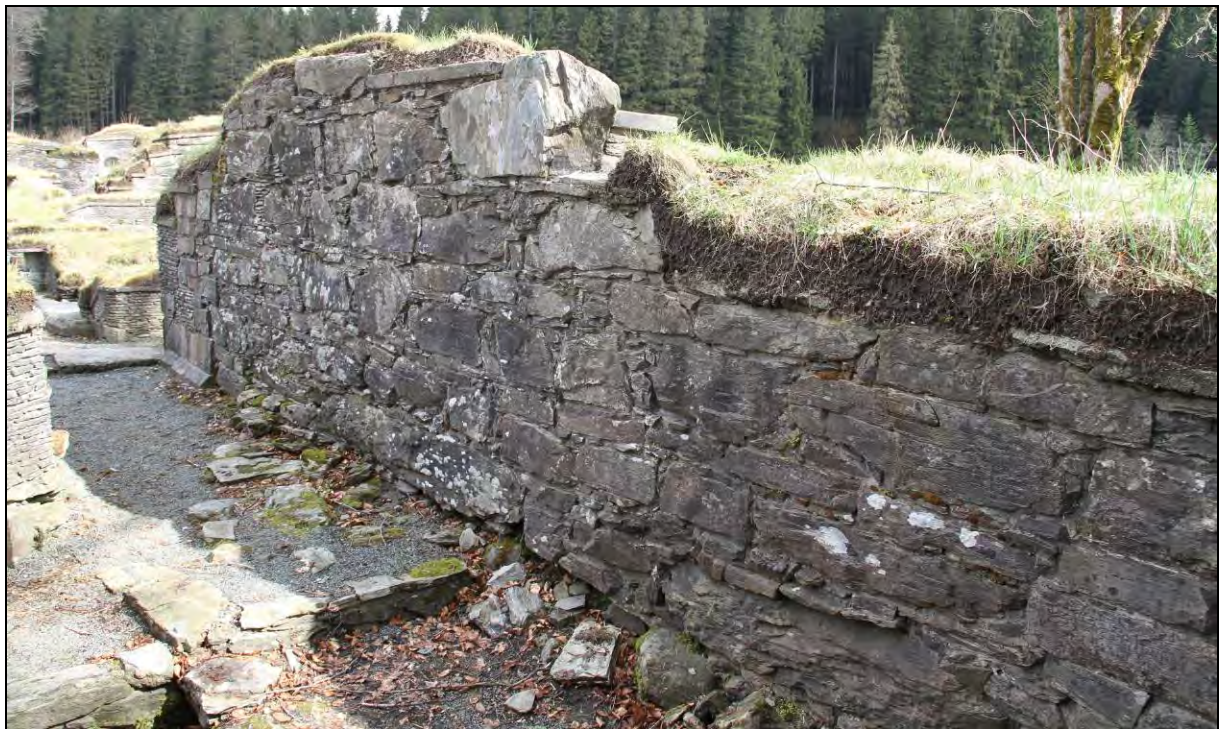
Figur 165. Ytterlivet i vestmuren til dagrommet (foto: Byantikvaren 2011).

Langs foten av muren er murverket i svært dårlig forfatning med større utrivninger, løs stein og sprukne fuger. Det er i tillegg stedvis sprukne sementfuger og løs stein i selve murlivet.

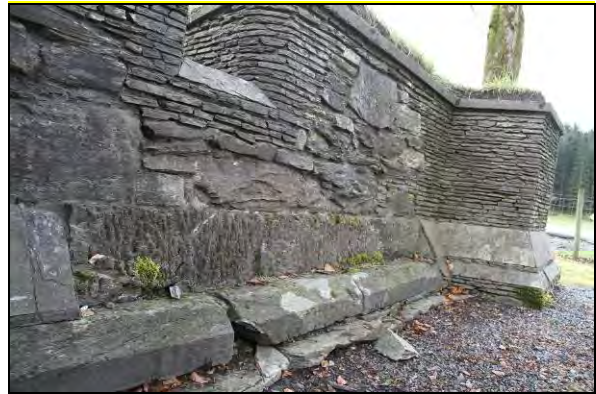
Figur 168. Skader i sokkelsteinen i sørlik del av ytterlivet til vestmuren i dagrommet (foto: Byantikvaren 2011).

Selve murlivet er i forholdsvis god stand men det er mye løs stein og sprukne fuger langs foten av muren.

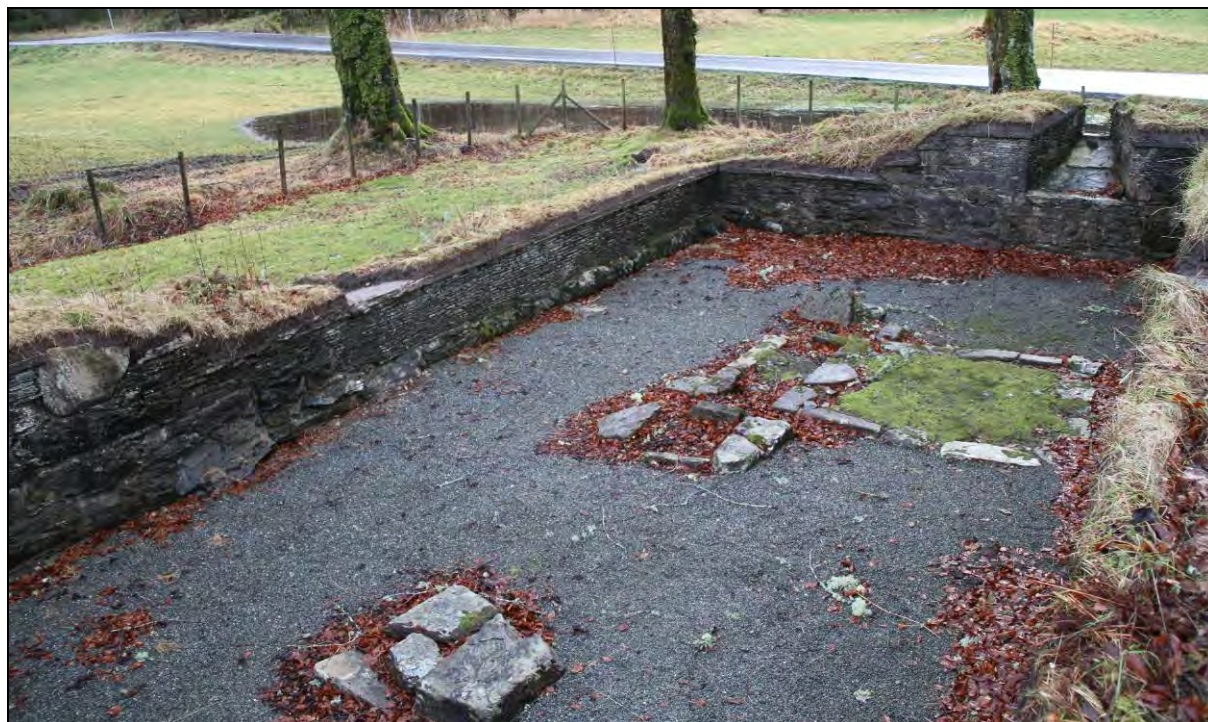
Figur 170. I gulvet i dagrommet ligger fundamenter til tre hvelvpilarer og en kvadratisk steinsetting som er tolket som grue. Foto mot SØ (foto: Byantikvaren 2011).

Tilnærmet i rommets midtakse nord-sør ligger tre firkantede fundamenter for pilarer i forbindelse med hvelv (fig. 170-171). Steinene ligger løst og flere er flyttet på. Fundamentene ble restaurert ved å anlegge dem på et støpt underlag (Nybø 1986:95). Like vest for de sørligste fundamentene ligger en kvadratisk steinsetting som er tolket som restene etter en grue (ibid.:89).

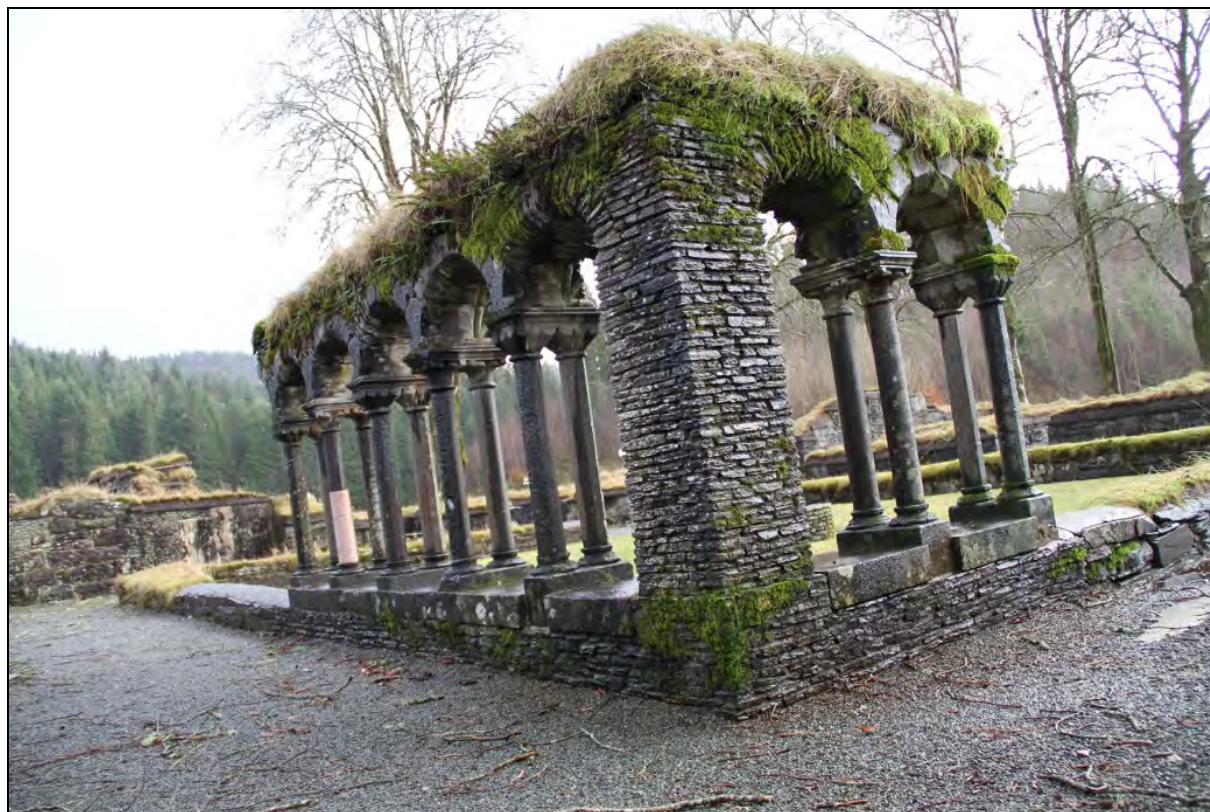
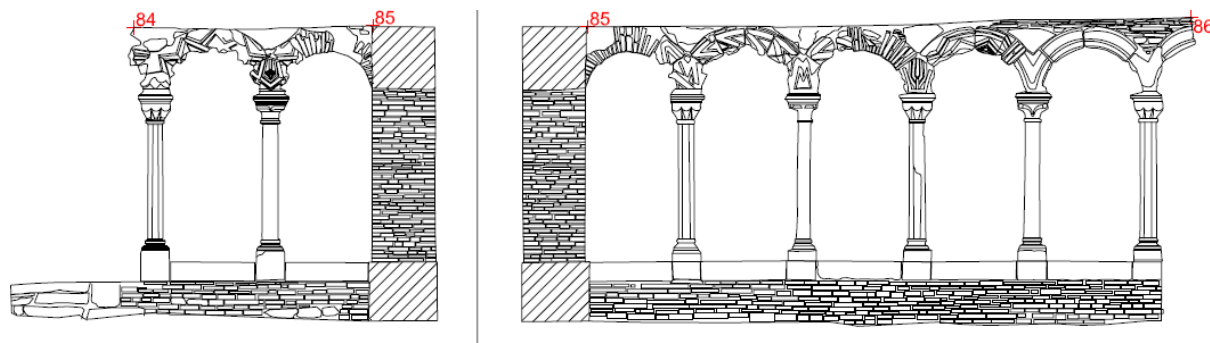
Arkadebuene er feilaktig rekonstruert ved at den dekorerte siden vender ut mot klostergården. Undersøkelser av korsgangsmaterialet tyder på at siden med den rikeste dekoren skal vende inn mot korsgangen, og den enkle siden ut mot gården (Nybø 1986:147). I tillegg er sammensetningen av dekorerte steiner over de tre vestligste søylene misvisende (ibid.:151).

Figur 173. Arkaderekken på Lyse er rekonstruert. Den ble gjenreist med en blanding av originale bygningsdeler, tillagede kopier og småsteinteknikk i 1929 og 1931 (foto: Byantikvaren 2011).

Figur 174. Den mest dekorerte siden av arkaderekken er ved en feiltakelse gjenreist inn mot klostergården på Lyse. Sammensetningen av dekorerte steiner over de tre østligste søylene er også oppført feil (Illustrasjon: Marcin Gladki 2008).

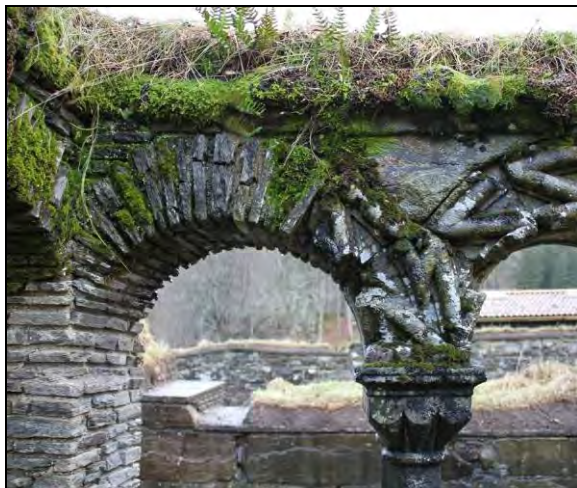
Figur 176. I buene er opprinnelig kleberstein i direkte kontakt med sementmørtel i rekonstruksjonene (foto: Byantikvaren 2008).

Bevaringstilstanden til arkaderekken er problematisk av flere årsaker. Det er omfattende forvitring og sprekkdannelser i enkelte søyleskaft (fig. 181) og forvitring i de dekorerte klebersteinene. Det er kraftig mose- og lavbegroing på steinene. I buene er opprinnelig dekorert kleberstein i direkte kontakt med sementmørtel i forbindelse med småsteinsmurverket (figur 176). Det er tydelige kalkutfellinger på undersiden av kleberbuene (fig 180). Murverket over klebersteinsbuene er gjennomgående fuktig, og buesteinene og søylene er stedvis fuktige med oppløsningstendenser, særlig på nord- og vestsiden (fig. 179).

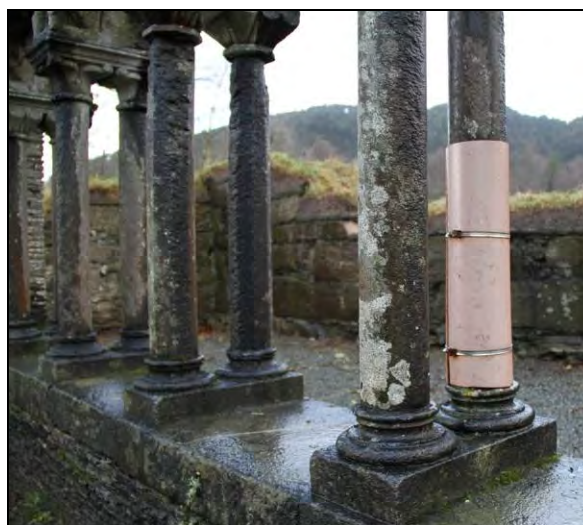
Det er tidligere utført vedlikeholdstiltak på arkaderekken i flere omganger. I 1987 ble en større sprekk i det nest østligste søyleparet reparert med steinlim og silikon (Hommedal 1987). Samme søyle ble reparert i 2008 med NHL 3,5 kalkmørtel og spjelket med plastrør og slangeklemmer (fig. 182). Skadene på søylen var trolig forårsaket av vanninntrenging som har ført til at armeringsjern i søyleskaftet har rustet og utvidet seg, med påfølgende sprekkdannelse i steinen som resultat. Ettersom de øvrige søylene i arkaderekken også er armert, er det antagelig kun et spørsmål om tid før liknende skader vil kunne oppstå.

Figur 182. Skaden er midlertidig sikret med plastrør og slangeklemmer (foto: Byantikvaren 2008).

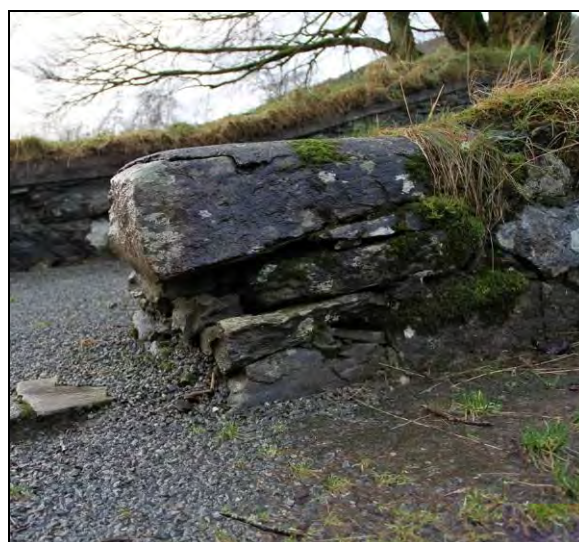
Det ble registrert skader i brystningsmuren i form av løse steiner i vengene i åpningene (fig. 184), og løs stein og løse sementfuger i murlivene. Enkelte steder hvor det ikke er torvoverdekning på murkronen er det tversgående sprekker i sementoverdekningen (fig. 184). Murene er gjennomgående fuktige.

Figur 185. Skader i nordlig vange i åpningen i brystningsmuren mot nord (foto: Byantikvaren 2011).

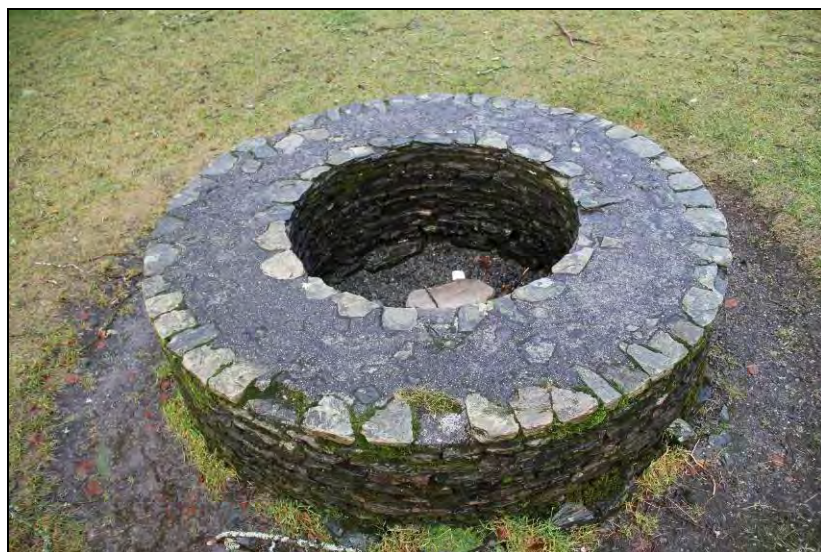
Brønnen ble, ikke uten en viss uenighet, rekonstruert under arbeidene på 1920-tallet (Nybø: 1987:186). Brønnen er 45 cm høy og murt opp med småsteinsteknikk og sementmørtel (fig. 186). Det er mosebegroing i murfugene og enkelte løse steiner på innsiden av brønnen.

Figur 186. Den rekonstruerte brønnen i klostergården (foto: Byantikvaren 2011).

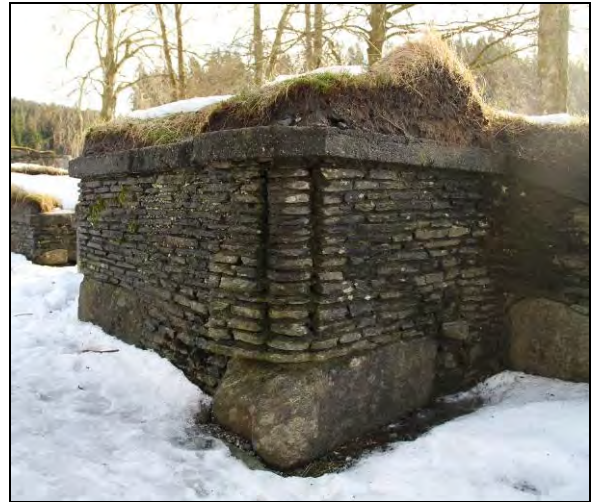
Figur 188. Bortsett fra to sokkelstein er hele sørlig vange i åpningen rekonstruert med småsteinteknikk (foto: Byantikvaren 2011).

Åpningen i muren er 1,05 m bred og har anslag i flukt med ytterlivet. Nordlig vange består av kleberstein hvorav en har profil (fig. 187). Sørlig vange er i sin helhet rekonstruert med småsteinteknikk over to opprinnelige sokkelstein (fig. 188). Det er sprukne sementfuger i nordlig vange. Åpningen i muren har antagelig hatt tilknytning til en øst-vestgående passasje gjennom vestfløyen i klostertiden (Nybø 1986:154).

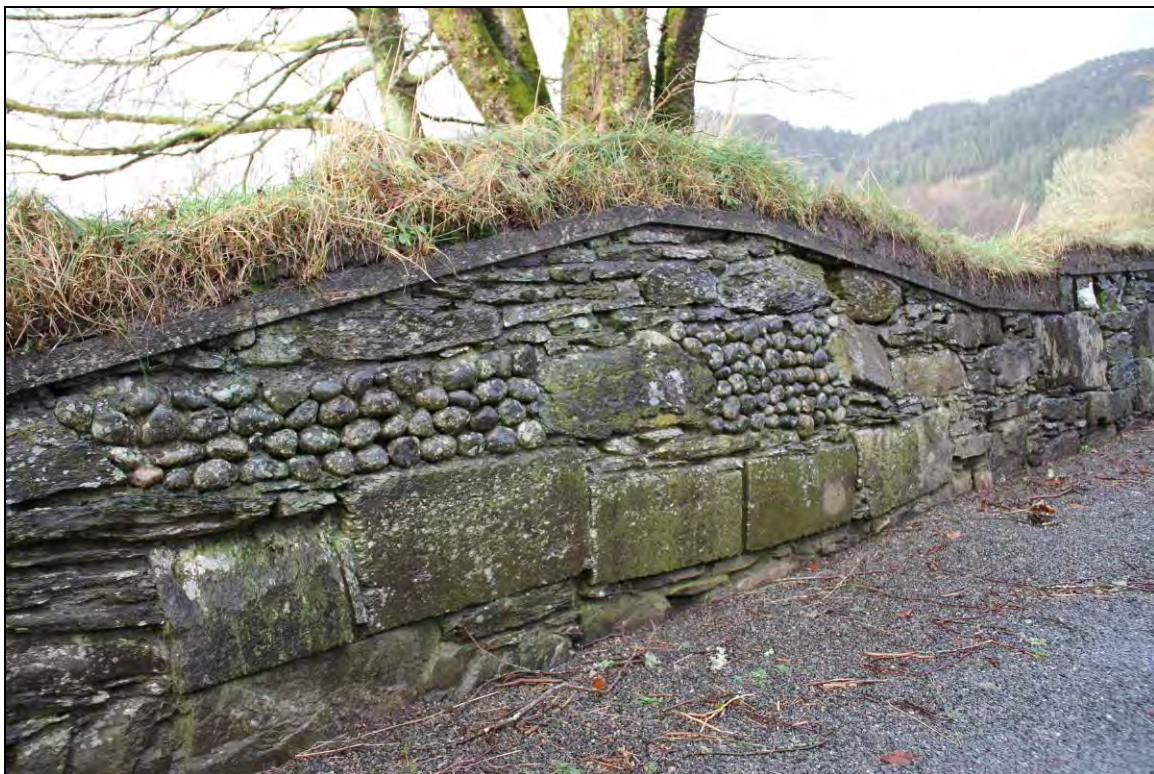
Figur 189. Innerlivet til vestmuren i klostergården består av bruddstein, enkelte kvaderstein og rekonstruert murverk med rullestein (foto: Byantikvaren 2011).

Innerliv (fig. 190): Bortsett fra enkelte kvaderstein, blant annet en rekke på fem steiner midt på muren, er innerlivet preget av et gotisk murverk med store bruddstein i ulik størrelse og relativt brede fuger med mye pinning. Det er uklart om kvadrene har sin opprinnelige plassering. I fugene, som er spekket med sementmørtel, er det omfattende lav- og mosebegroing. Midt på muren er to felt rekonstruert med nevestor rund stein, såkalt rullesteinsteknikk. Det er løs stein og sprukne fuger, særlig midt på og langs foten av muren.

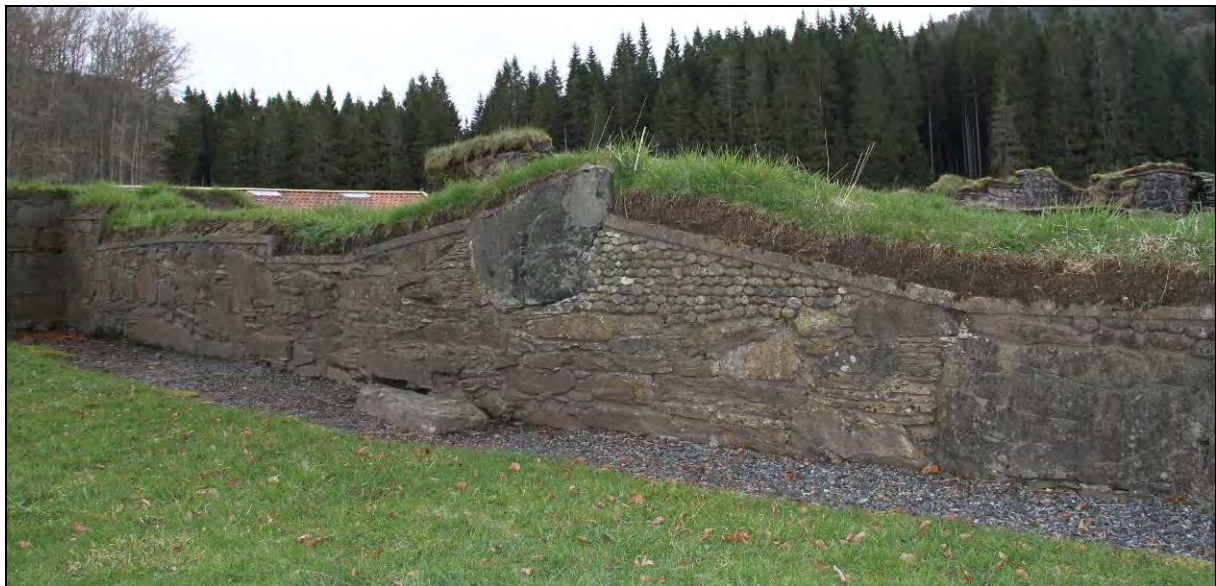
Ytterliv (fig 192-193): Murverket er noe rotete men har et tilnærmet gotisk preg med irregulær byggestein i uregelmessig størrelse, uklare skift og brede fuger med mye bruk av pinningstein. I motsetning til innerlivet er det ikke innslag av kvaderstein. Det er løs stein og sprukne fuger langs foten av muren og særlig midt på, der den er lavest. I dette partiet er murverket svært fuktig med tydelig spor etter avrenning fra murkronen nedover langs

murlivet. Enkelte stein bærer preg av brannskader. Det er to rekonstruerte partier i rullesteinsmurverk sør i muren.

Figur 193. Ytterlivet til vestre gårdsmur (foto: Byantikvaren 2011).

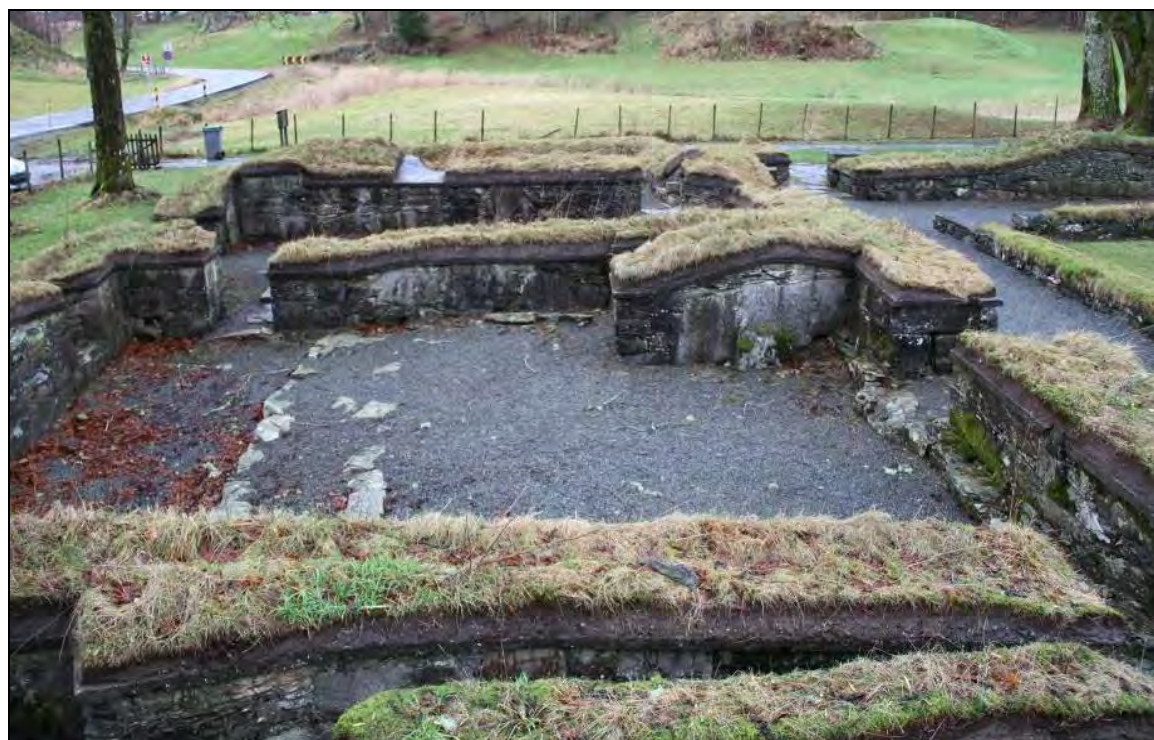
Figur 195: Oversiktsbilde av sørfløyen mot vest. Fløyen er fotografert fra trapperommet, og mot vest sees munkenes spisesal og kjøkkenet (foto: Byantikvaren 2012).

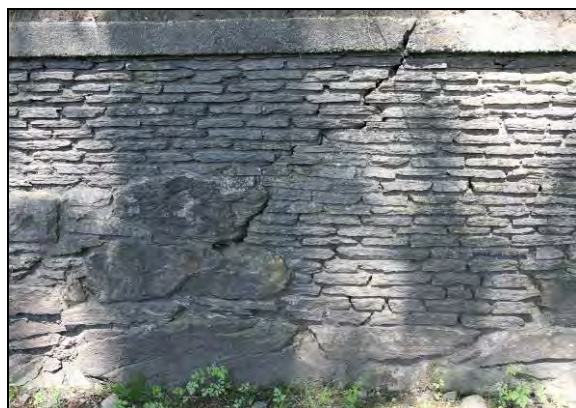
I vest er store deler av ytterlivet rekonstruert i småsteinsteknikk. Lengst vest i muren ble det påvist to sprekker i murlivet (fig. 199-200).

Figur 199: Skråriss i sørmurens ytterliv (foto: Byantikvaren 2012).

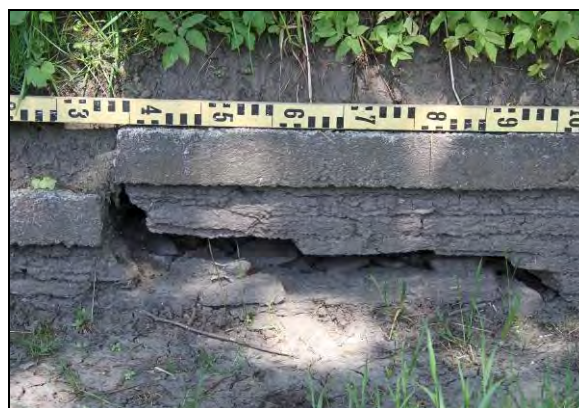
Figur 200: Skade helt vest i sørmurens ytterliv (foto: Byantikvaren 2012).

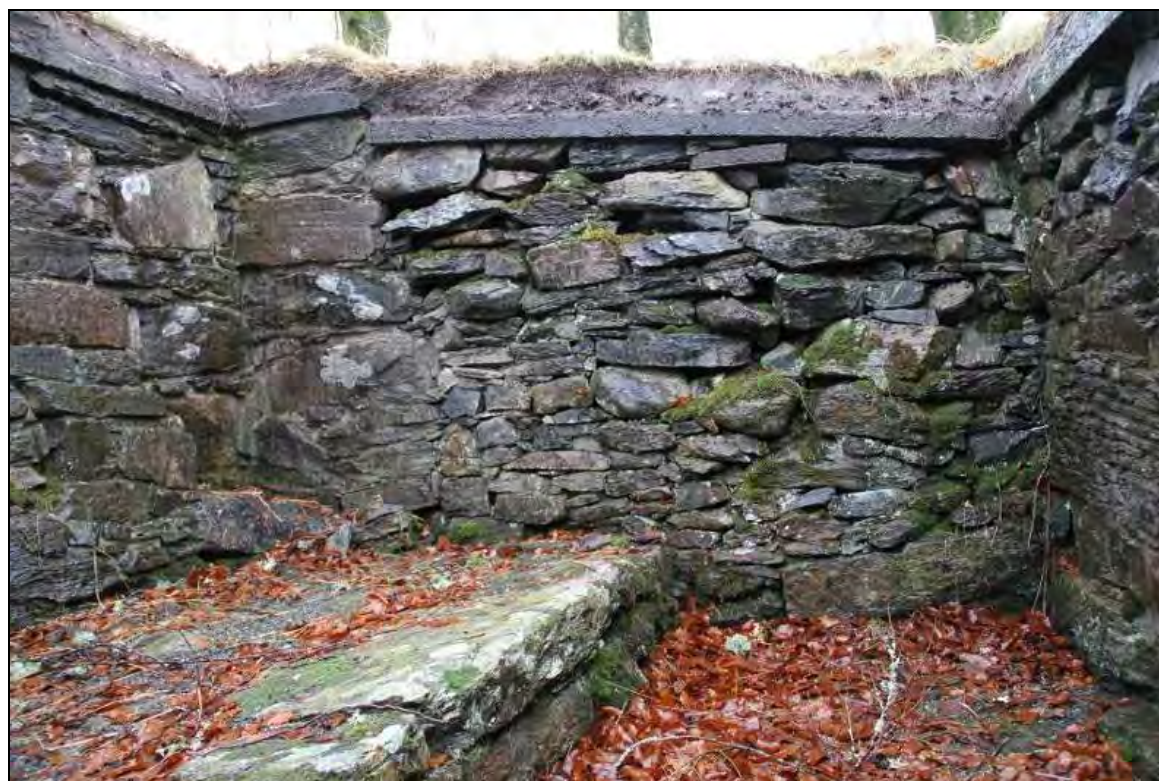
I rom 8, helt øst i muren, består innerlivet av to ulike murtyper (fig. 201). Tilstøtende mot rom 7 (dagrommet), er det bevart et parti med tilsynelatende opprinnelig murverk opp til 1,3 meters høyde, og i 50-70 cm bredde. Det øvrige murverket er lagt opp som nokså rotete tørrmur, med sporadisk bruk av sement. Det finnes ikke dokumentasjon som begrunner det tørrmurte partiet, men ettersom ytre murliv ikke er brutt, kan det ifølge praksis under restaureringsarbeidene på 1920-tallet, dreie seg om en gjenmurt nisje.

Figur 201: Innerlivet til sørsmuren i rom 8. Lengst til venstre i muren er det bevart opprinnelige murverk, mens resten er rekonstruert som tørrmur. Nivåforskjellen i gulvet har sammenheng med rominndeling(foto: Byantikvaren 2012).

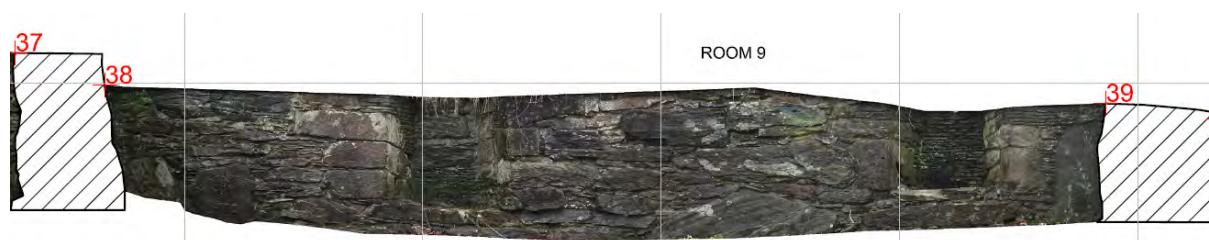
Innerlivet i sørmuren i rom 9 (munkenes spisesal), har et gotisk murverk med ujevne skifteganger og mye pinning (fig. 202). Det er to nisjer i murlivet som er traktformet mot bakmuren, ca. 70 cm innenfor murlivet. Nisjene har bevart 2-4 skift med kleberinnfatning og bunnen er av bruddsteinsheller. Øvre del av nisjene er rekonstruert opp til ytterlivets nivå. Vangene i den vestligste nisjen er skadet, med sprukne fuger og løs stein.

Figur 202: Innerlivet i sørmuren (M1) i rom 9 – munkenes spisesal (Illustrasjon: Marcin Gladki 2008).

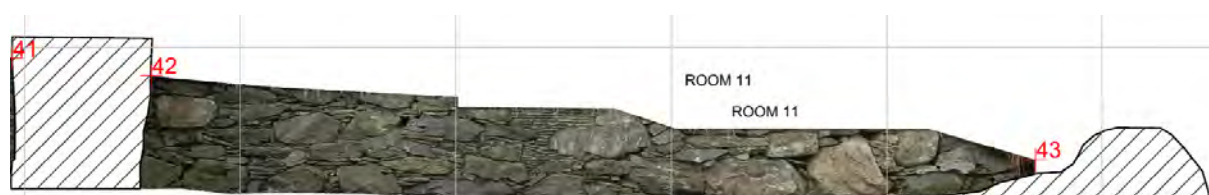
I rom 11 (lekbrødrenes spisesal) skrår sørmuren nedover mot vest (fig. 204). Murverket har en gotisk karakter og framstår som opprinnelig. Det er benyttet mindre sementmørtel i fugene i forhold til de øvrige murene. En utrivning midt i murlivet er fylt med småsteinsteknikk. Murverket er preget av enkelte oppsprukne og løse murfuger, og løs stein.

Figur 204: Innerlivet i sørmuren (M1) i rom 11 – lekbrødrenes spisesal (Illustrasjon: Marcin Gladki 2008).

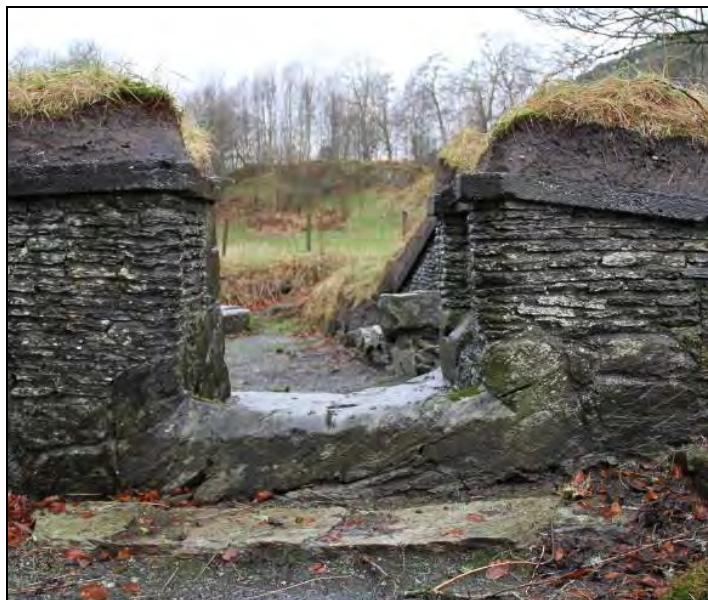
Figur 214: Portal lengst nord i M4 mellom rom 10 og 11 (foto: Byantikvaren 2012).

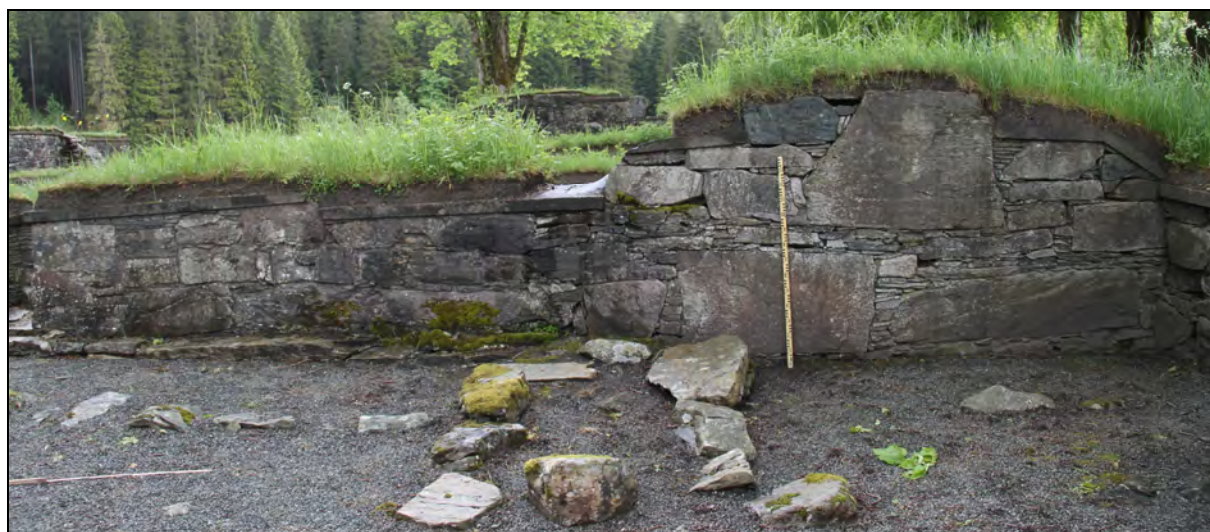
Figur 216: Vestre murliv i M4. Skillet mellom et gotisk murverk i sør og en mer romansk karakter mot nord, korresponderer med murfundament i gulvet (foto: Byantikvaren 2012).

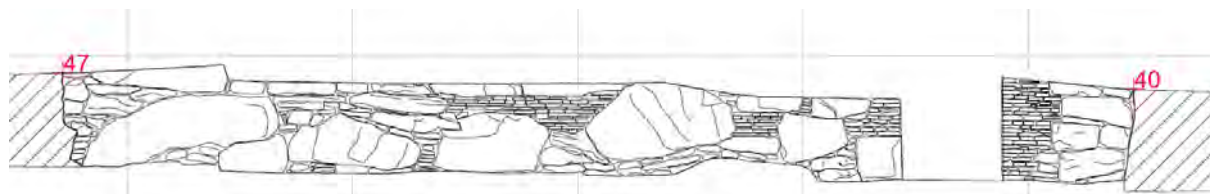
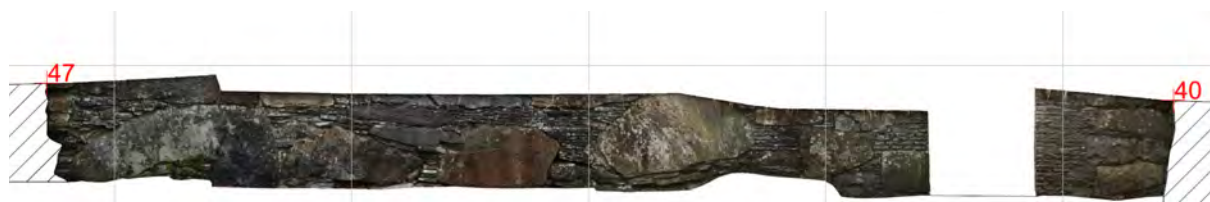
Figur 218: M5 sett fra vest i rom 10. Lengst mot sør er muren delt opp av portalen inn til rom 9. Muren er delvis rekonstruert i småsteinsteknikk (Illustrasjon: Marcin Gladki 2008).

Figur 219: M5 sett fra vest i rom 10. Lengst mot sør er muren delt opp av portalen inn til rom 9. Muren er delvis rekonstruert i småsteinsteknikk (Illustrasjon: Marcin Gladki 2008).

Vestlig murliv (fig.218-219): Murlivet mot vest (fig. 217-218) har et gotisk preg med store kantstilte bruddstein og utbredt bruk av pingingstein i fugene. Fundamentstein er synlig langs murfoten. Murverket er brannskadet og det er enkelte løse steiner og sprukne murfuger langs foten.

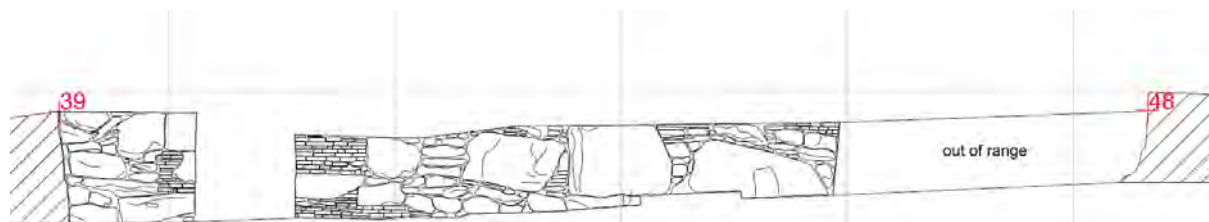
Figur 220: M5 sett fra øst i rom 9. Lengst mot sør er muren delt opp av portalen inn til rom 10 (Illustrasjon: Marcin Gladki 2008).

Østlig murliv (fig.220-221): Murlivet mot øst (fig. 220-221) er dominert av store, kantstilte bruddstein og mye pinning. Det er enkelte rekonstruerte felt. Fugene er spekket med sementmørtel. Det er ikke forbandt mot sørlig langmur i det sør-østlige hjørnet. Murverket er brannskadet og det er enkelte løse fuger langs foten av muren. Et parti nederst i muren, sør for døråpningen er særlig skadet (figur 222).

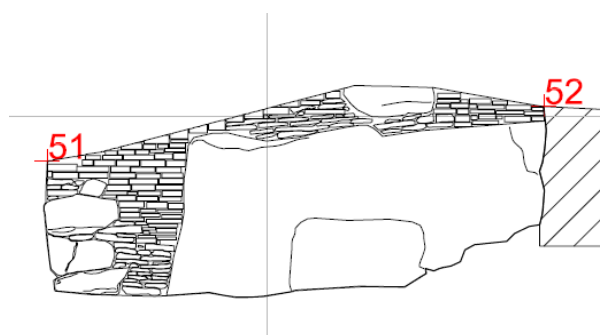
Østlig murliv (fig.223-224): Mot øst er murstykket dominert av en stor kantstilt bruddstein med helt plan vissflate (fig. 224). Både over og sør for steinblokken er det rekonstruerte parti av småsteinteknikk og sekundært brukt bygningsstein. Fugene i muren er spekket med sementmørtel. De er stedvis oppsprukket og løse, særlig langs foten av muren.

Figur 223: M6 sett fra øst i rom 9. Hoveddelen av muren består av en stor steinblokk. Resten av muren er i hovedsak rekonstruert i småsteinteknikk (Illustrasjon: Marcin Gladki 2008).

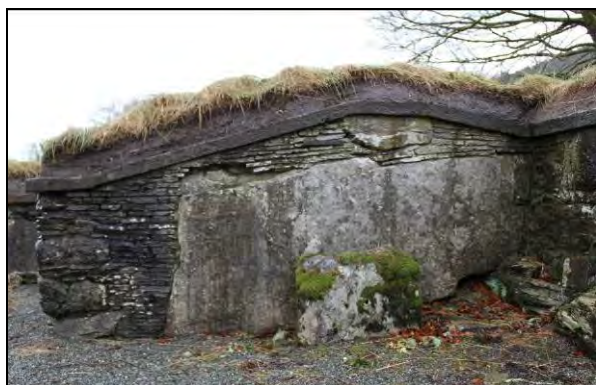
Figur 224: Østsiden av M6 består hovedsakelig av en stor steinblokk. Rundt steinen er det rekonstruksjoner av småsteinteknikk (foto: Byantikvaren 2012).

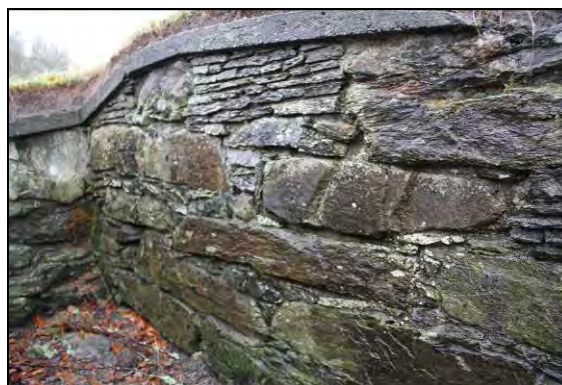
Vestlig murliv (fig.225): Vestsiden av murstykket består av tilsynelatende intakt murverk, med enkelte partier i småsteinteknikk. Murskiftene er jevne med avlange bruddstein i mindre format og begrenset bruk av pinning.

Figur 225: Vestsiden av M6 består av tilsynelatende intakt murverk, med enkelte partier i småsteinteknikk (foto: Byantikvaren 2012).

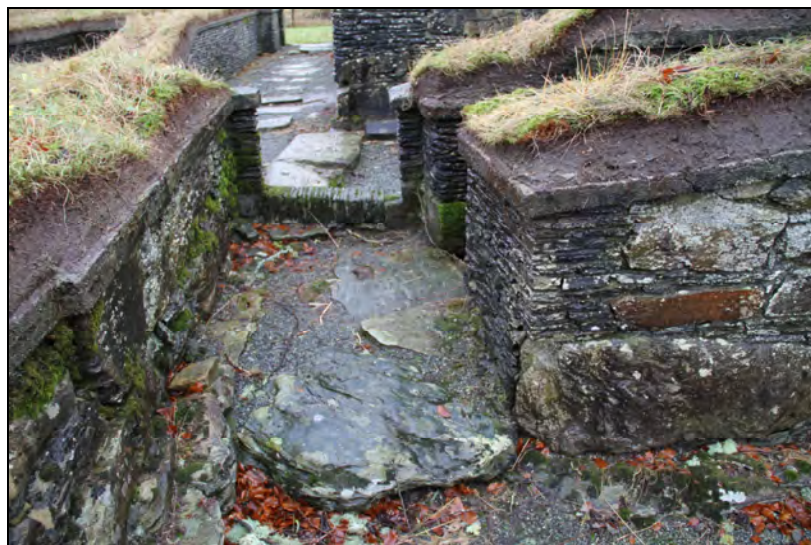
Figur 226: Døråpning helt nord i M7 som har ført inn til trapperommet fra munkenes refektorium (foto: Byantikvaren 2012).

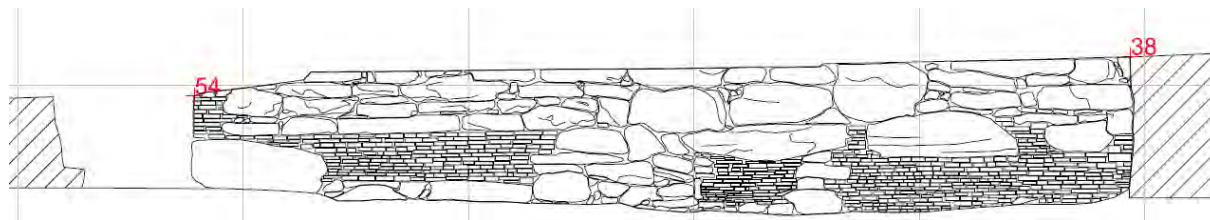
Vestlig murliv (fig.227-228): Murlivet skiller seg fra det typisk gotiske preget i resten av sørfløyen, ved at skiftene er forholdsvis jevne og det er begrenset bruk av pinning. Til forskjell fra resten av anlegget er også nedre del murt av muren rekonstruert med småsteinteknikk, mens øvre del er avrettet med bruddstein. Fugene i murlivet er stedvis oppsprukne og løse, særlig langs fundamentene langs foten av muren. Et øst-vestgående murfundament er eksponert i gulvet, ut fra midten av muren (se fig. 228).

Figur 227: M7 sett fra vest i rom 9. Lengst mot nord fører en portal inn til rom 8. Store deler av muren er rekonstruert (Illustrasjon: Marcin Gladki 2008).

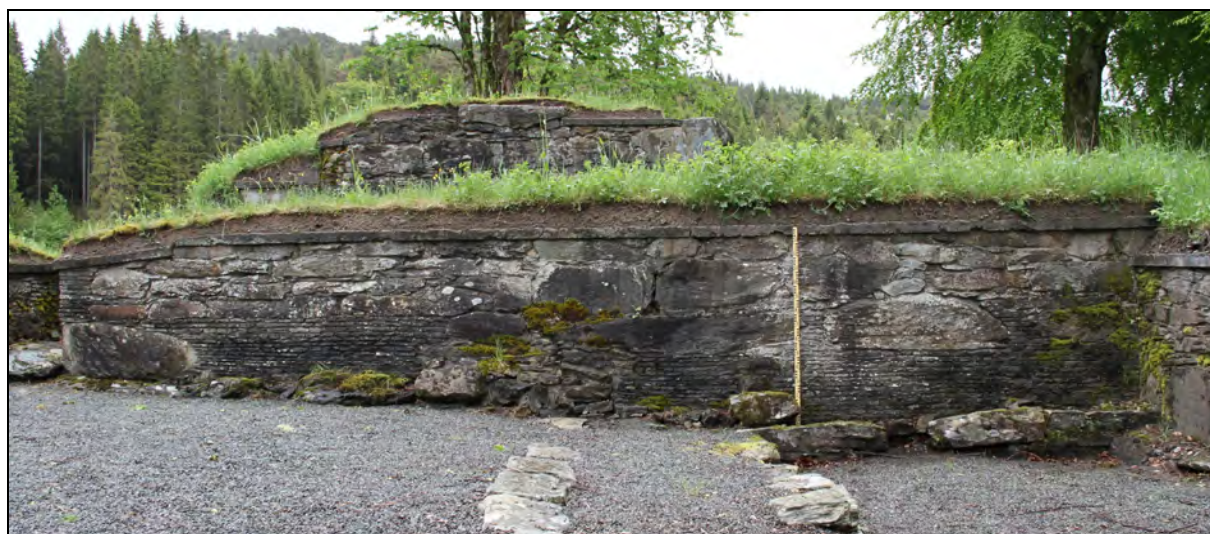
Figur 228: Innerlivet til østmuren (M7) i refektoriet, mot øst. Et øst-vestgående murfundament er eksponert i gulvet fra midten av muren (foto: Byantikvaren 2012).

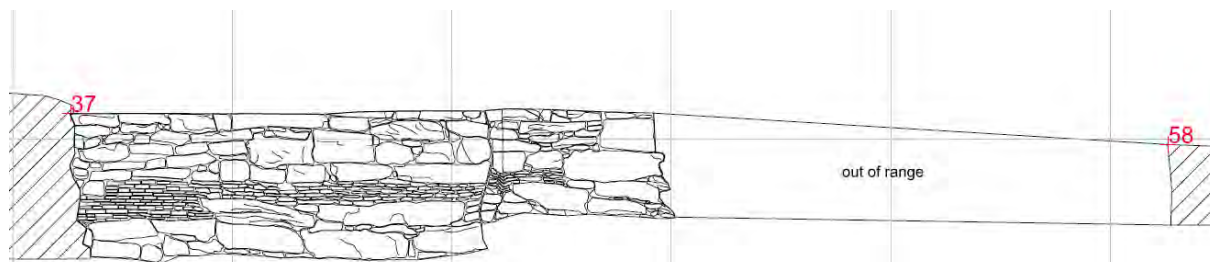
Østlig murliv (fig.229): Murlivet mot øst (fig. 228) ser ut til å være rekonstruert nærmest i sin helhet. Murlivet fremstår som rotete med enkelte stein satt inn i murlivet feil vei. Det er hovedsakelig benyttet opprinnelig bruddstein som er lagt i jevne skift og med lite bruk av pinning. I sørlig del av murlivet er det et større parti med småsteinteknikk i midten av muren. Nordlig del av murlivet bøyer svakt mot øst. En knekk midt på midten av muren korresponderer med nivåforskjell, og et øst-vestgående murfundament, i gulvet. Muren står forholdsvis godt men enkelte fuger er delvis oppsprukne og løse, særlig langs foten av muren.

Figur 229: M7 sett fra øst i rom 8. Nordre del av murverket er ikke dokumentert, da det ligger skjult bak M8. Store deler av muren er rekonstruert, deler av den i småsteinteknikk (Illustrasjon: Marcin Gladki 2008).

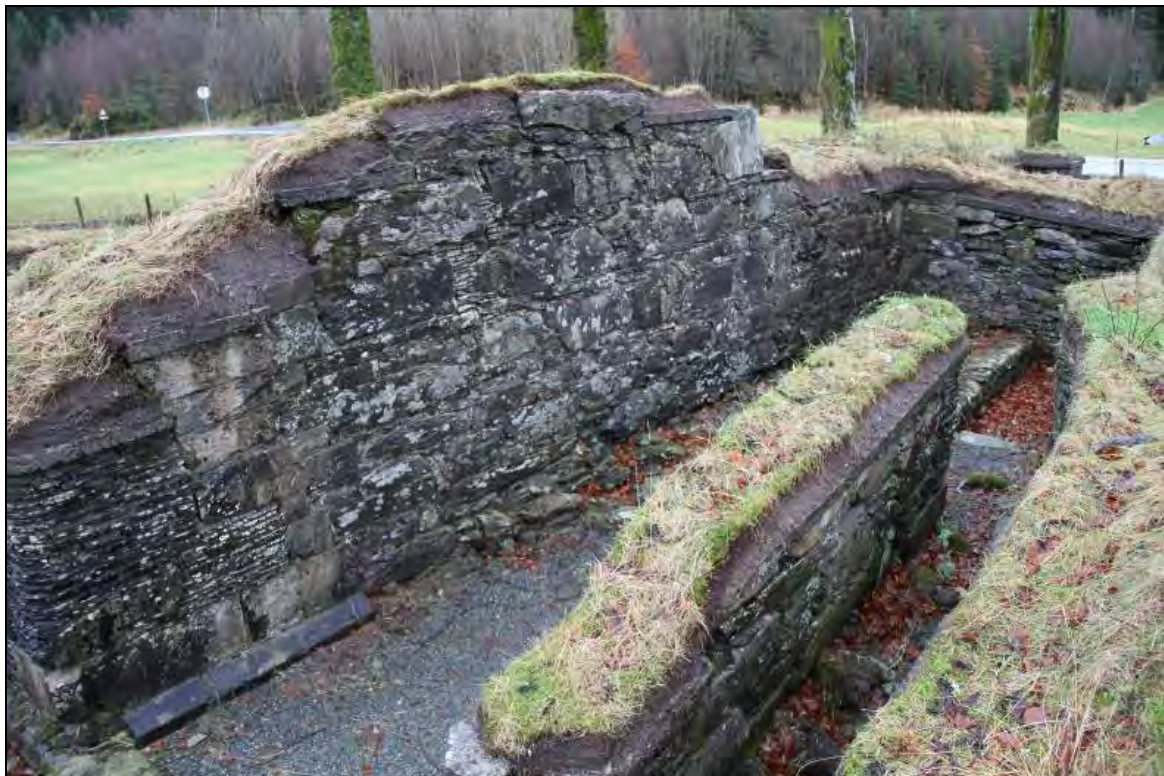
Figur 230: M8 er i dag et frittstående murstykke som trolig hatt en funksjon i forbindelse med en trapp i rommet. Den smale gangen til venstre har trolig ledet inn til en fengselscelle under trappen (foto: Byantikvaren 2012).

Vestlig murliv: Murlivet mot vest vender inn mot en smal gang og består av bruddstein i jevne skift. Det er brukt lite sementmørtel i fugene. Enkelte steder kan man se rett gjennom muren via fugene. Bruddsteinsmurverket er i dårlig stand med mye løs stein som følge av murfuger uten bindemiddel. Småsteinsmurverket står godt.

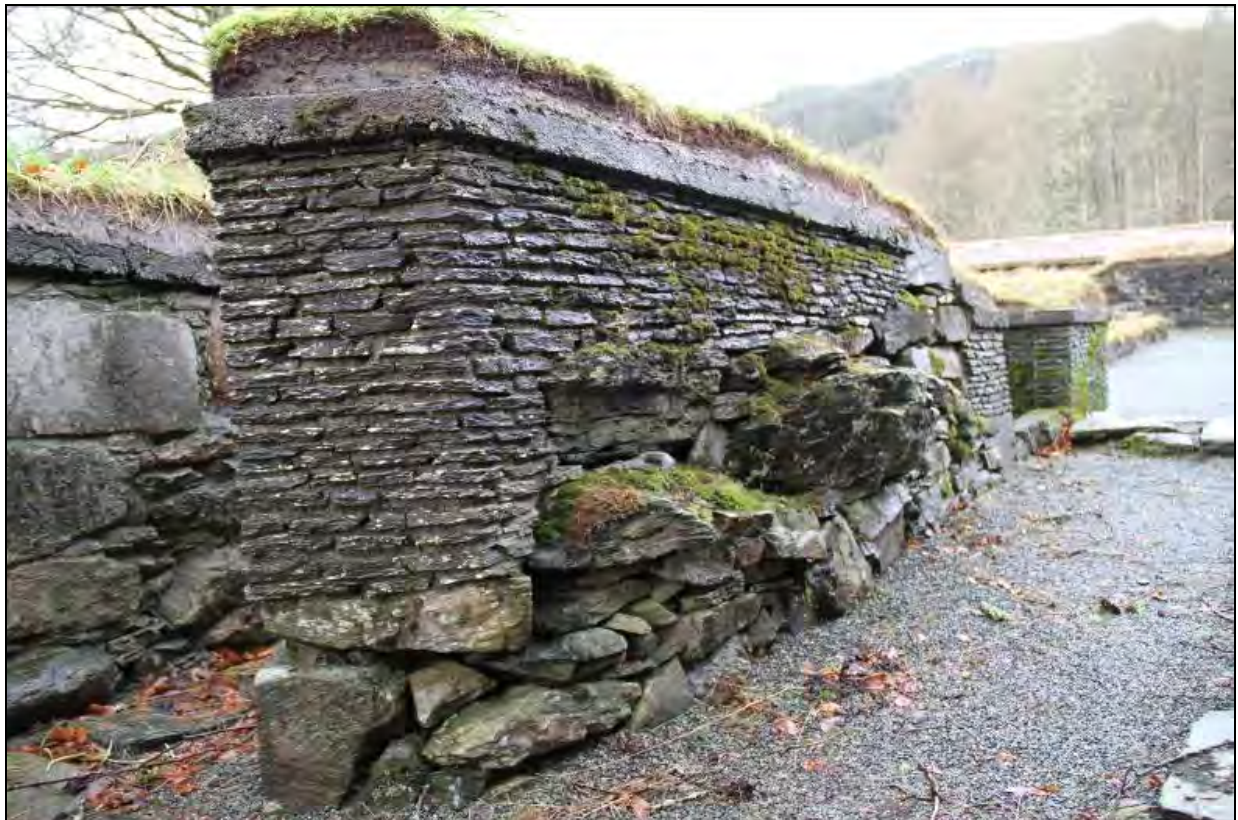
Østlig murliv (fig. 231): Den tilsynelatende opprinnelige midtre del av østre murliv er preget av løse steiner, uten fuging. Det er et rufsete murverk, med bruddstein i mange ulike størrelser som stikker utover murlivet. Murstykket har antagelig stått i forband med rester etter trappen i trapperommet som ble påvist under utgravingene på 1800-tallet (Nybø 1986:112)

Figur 231: Østlig murliv i murstykket M8. Den nederste delen har hatt forband med en trapp opp til andre etasje, som er arkeologisk påvist, men som er revet. Murverket er i dårlig forfatning (foto: Byantikvaren 2012).
