Tilstandsvurdering av Lyse klosterruin

Os kommune,

Gnr. 10, bnr. 1, gnr. 9, bnr. 7

Byantikvaren 2012

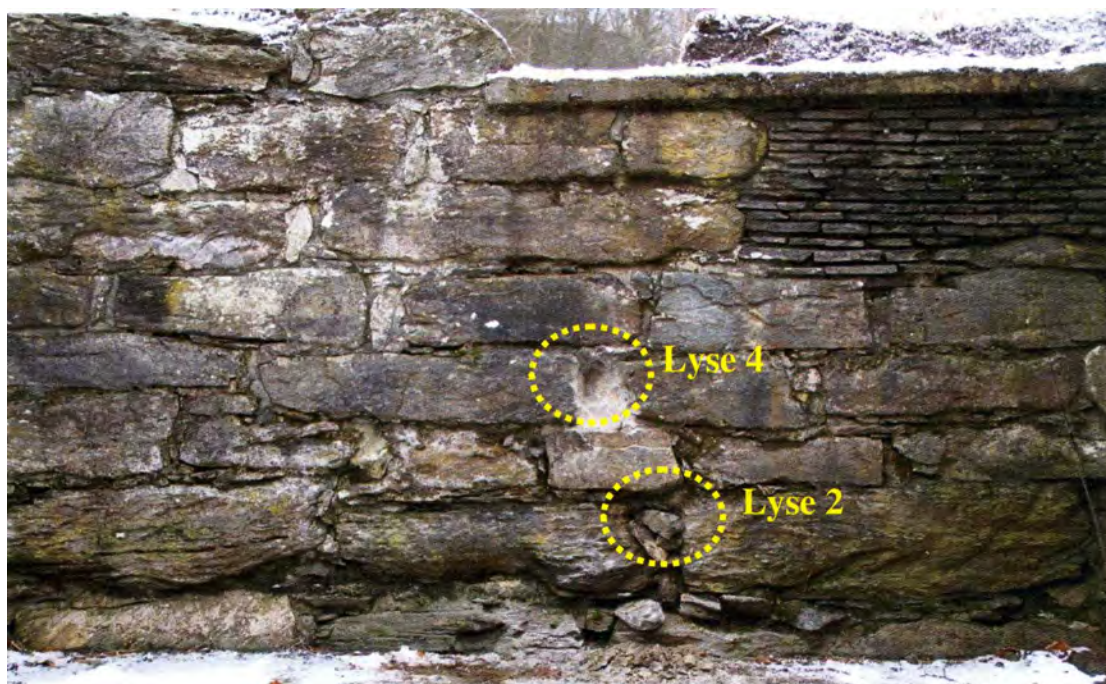
Photograph of sample 2 and sample 4 location (image provided by client).

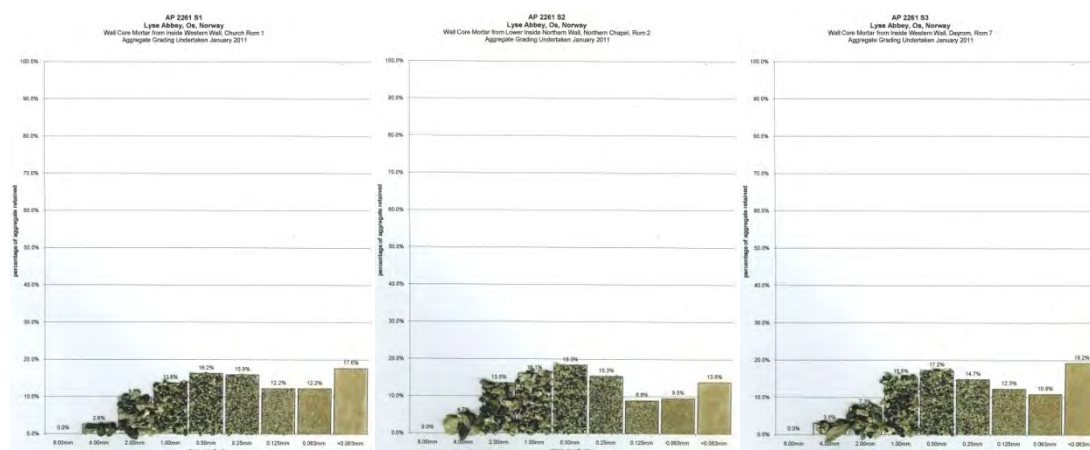
The aggregate in each of the three samples analysed by standard mortar analysis (samples 1, 2 and 3) were clearly taken from the same source, which is an indication that each of these mortars were placed at a similar point in time. A variation in grain size distribution from sample to sample would be likely to have occurred if the aggregates had been extracted over a prolonged period of time.

The aggregate grains were uniformly angular in shape, which would have made this mortar poor in terms of workability, but ultimately produced a strong structure. The aggregate was dominated by mica-rich dark blue-grey metamorphic clasts, plus a high proportion of loose golden mica flakes in the smaller sieve fractions.

Figure A. From left to right, the aggregate removed from samples 1, 2 and 3 displayed in terms of size proportions by weight (see each separate analysis report for more detail).

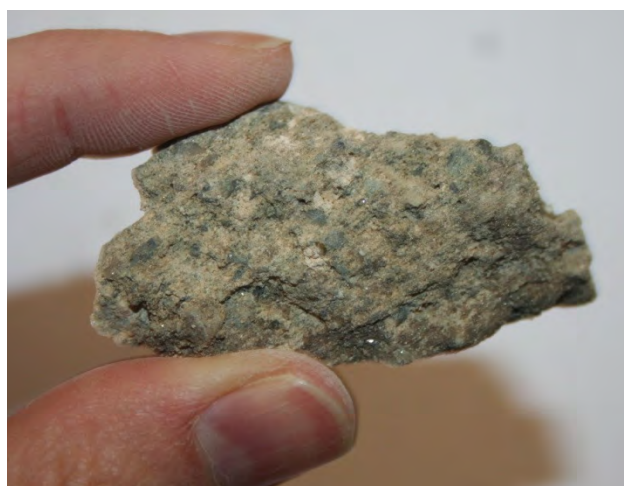
Plate 2. Close-up of a piece of the sample with the angular grey aggregate clasts just visible.

PROCEDURE	OBSERVATIONS
PRELIMINARY VISUAL ANALYSIS OF SAMPLE	<p>The sample was received as fully carbonated intact pieces of mortar that were saturated. The sample is mainly firm and not breakable under finger pressure but there is some variability in strength and other pieces can be disrupted more easily. The total sample weighed 79.75g and the largest intact piece measured 39mm x 30mm x 27mm.</p> <p>Lime inclusions were identified within the sample up to 3mm in length and coal fragments were identified up to 2.5mm in length. The aggregate within the sample appeared to be well graded with angular grains up to around 3mm in length. A low level of air entrainment was observed within the sample and it is possible that the sample is slightly binder depleted.</p>
EXAMINATION OF PREPARED SAMPLE BY BINOCULAR MICROSCOPE (X40 MAGNIFICATION)	<p>Once dried the mortar was found to be 2.5Y 7/2 'light gray' when assessed against the Munsell Soil Colour Charts. The aggregate clasts were seen to be angular metamorphic clasts with a dominantly blue-grey colour. The total structure of the mortar did not appear to be present indicating a certain level of binder depletion. Lime inclusions were however frequent throughout the sample. The sample appeared to be relatively dense which is likely to be the result of a high lithic component.</p>

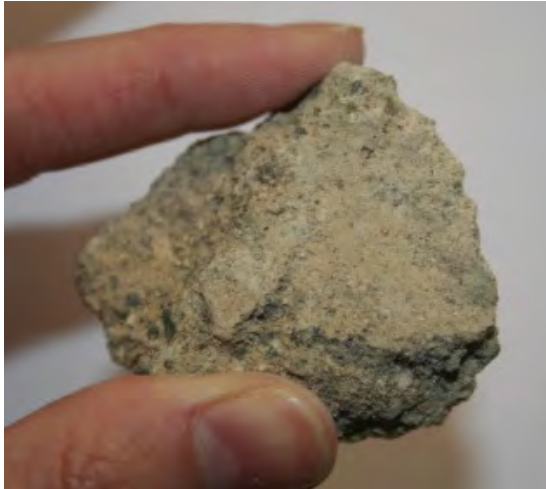
Plate 3. The flat, litaunce-rich surface of one piece of the mortar sample.

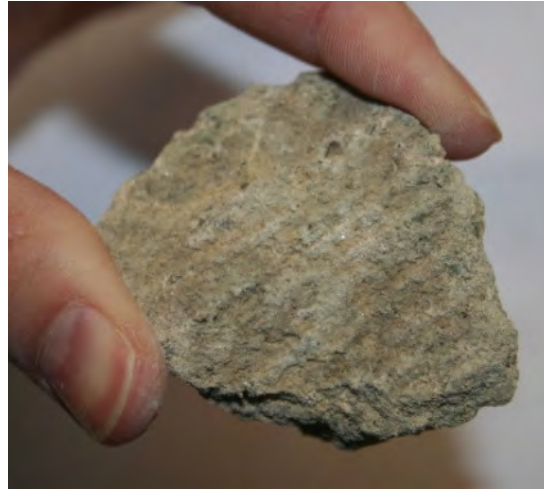
Plate 4. The ribbed, litaunce-rich surface of the opposite side of the mortar sample shown in plate 3.

PROCEDURE	OBSERVATIONS
<p>PRELIMINARY VISUAL ANALYSIS OF SAMPLE</p>	<p>The sample was received as saturated, fully carbonated, intact pieces of mortar. The sample is firm and not breakable under finger pressure. The total sample weighed 147.45g and the largest intact piece measured 77mm x 31mm x 26mm.</p> <p>The mortar included lime inclusions up to 7mm in length and was seen to be aggregate-rich with a well graded aggregate with grains measuring up to 8mm in length. No coal fragments were identified. One surface of each piece of the mortar was flat and litaunce-rich and the opposing surface had a ribbed appearance which could be the imprint of a masonry unit or tool marks if the surface marks the edge of a mortar void.</p>
<p>EXAMINATION OF PREPARED SAMPLE BY BINOCULAR MICROSCOPE (X40 MAGNIFICATION)</p>	<p>Once dried the mortar was found to be 2.5Y 7/2 'light gray' when assessed against the Munsell Soil Colour Charts. The aggregate within the mortar appeared to be rich in blue-grey lithics, apparently metamorphic in origin. The litaunce-rich side of the sample appears to be the base side of an application showing entrapped air/water voids. The ribbed side also appeared to be litaunce-rich and showed no evidence of having been in contact with masonry indicating that it was probably marked the exposed surface of a void within the core of the wall and the ridges are therefore likely to be the undisturbed tool marks.</p>

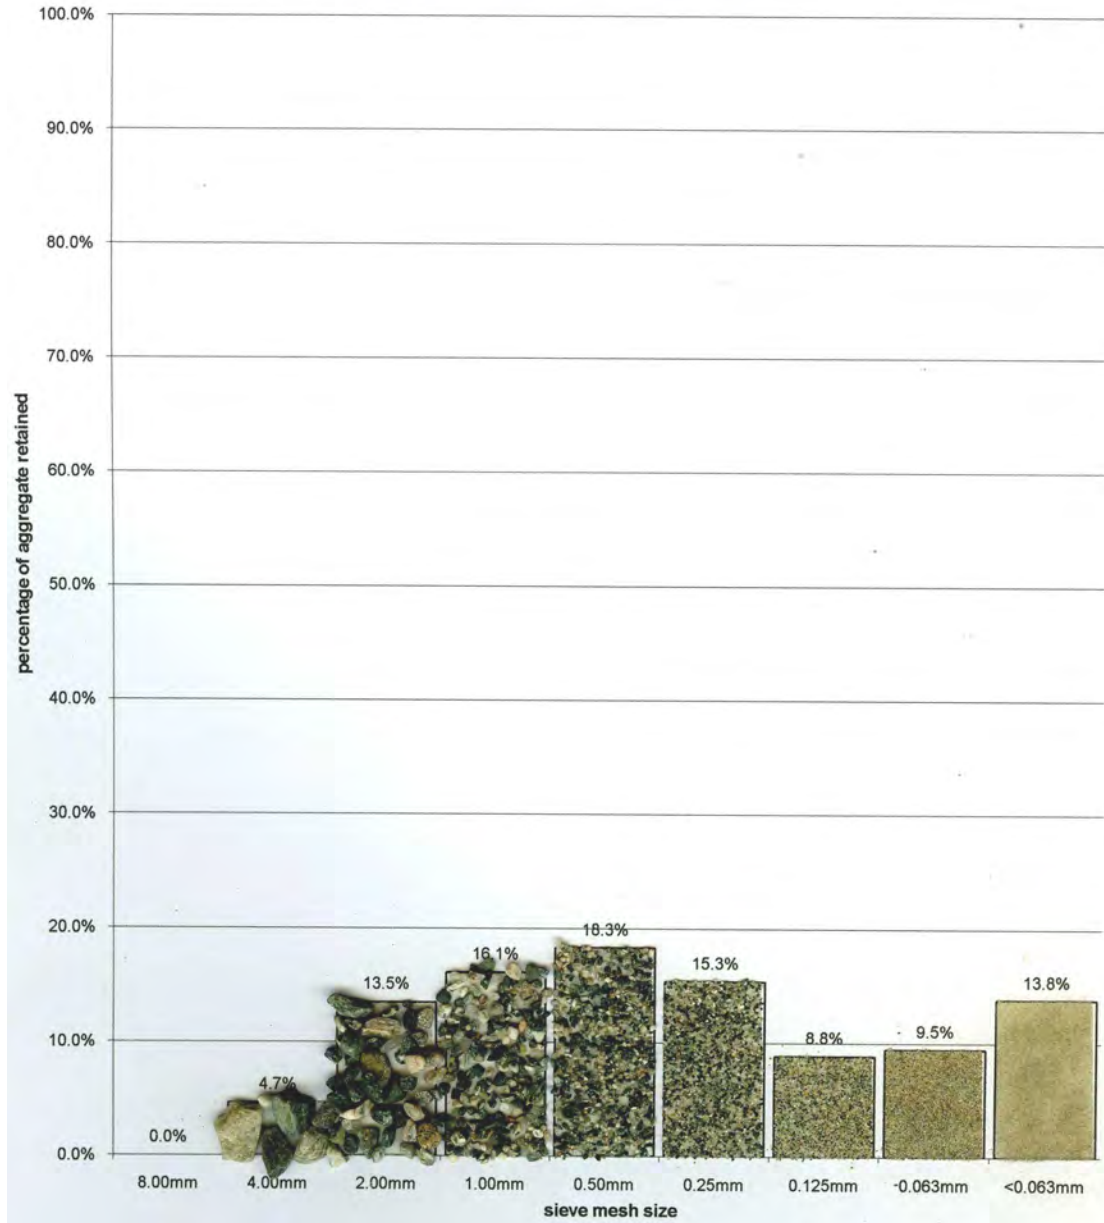
AP 2261 S2
Lyse Abbey, Os, Norway
Wall Core Mortar from Lower Inside Northern Wall, Northern Chapel, Rom 2
Aggregate Grading Undertaken January 2011

The aggregate isolated from this sample is mainly composed of angular metamorphic clasts mainly dark grey in colour plus individual mineral grains and a high level of golden mica flakes. The aggregate is well graded with a weak peak in grain size at 500µm and another at <63µm, the latter is likely to be as a result of mineral grains broken down during the analysis process. All grains fell below the 8mm sieve. See aggregate profile below.

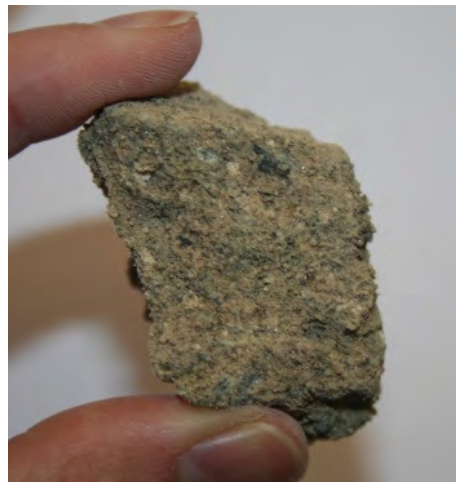
Plate 2. A freshly broken face of the sample at higher magnification.

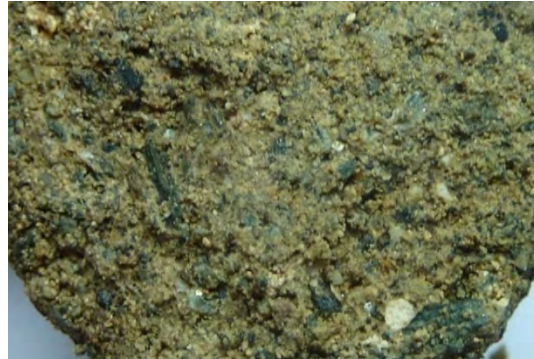
Plate 4. Close-up of an intact piece of mortar, showing a well compacted fabric, with the aggregate containing a mixed suite of rock types, with muscovite mica flakes in the as received (saturated) condition.

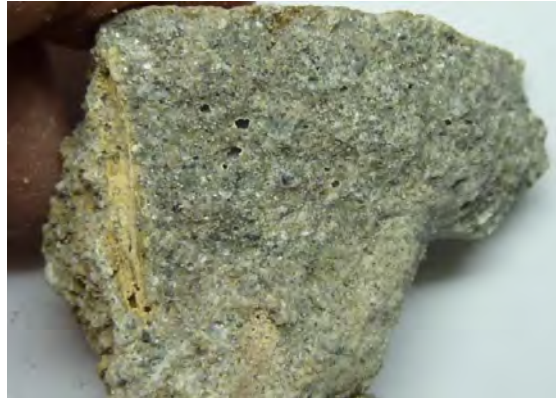
Plate No. 2: Close-up of a section of the pointing mortar with soiling on the outer surface, left side of plate.

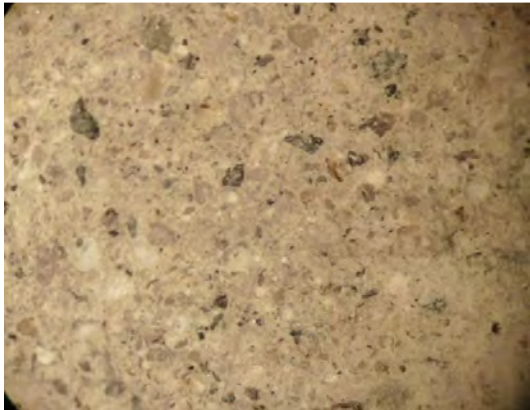
On analysis the pointing mortar was found to be a cement:sand mortar, having a mix proportion, when calculated using the standard assumptions given in BS 4551: 2005, in the region of 1 part cement to 2.2 parts sand i.e. a cement rich *type i*.

Plate No. 3: View through the microscope showing the dense fabric, with angular aggregate particles. Small round entrained air bubbles can be seen, which are infilled with Portlandite crystals.

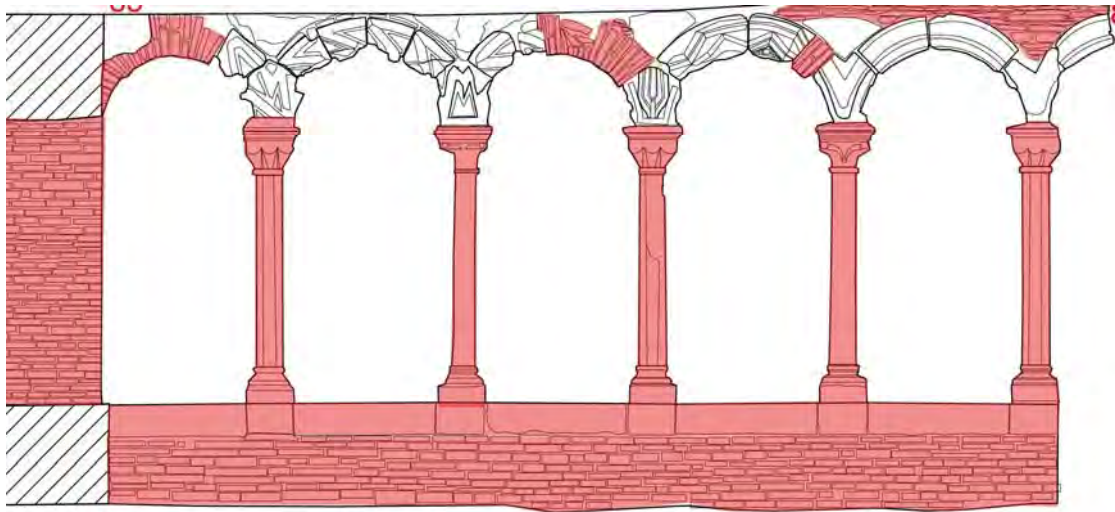
Det rekonstruerte murverket er i sin helhet oppmurt i sement eller sementbasert mørtel. Det ser ut til at det er gjort et bevisst valg i bruk av mørtel under rekonstruksjonen. All småsteinsmurverk er murt med en tradisjonell grå sementrik mørtel, mens kleberstein er murt med en brunlig også sementbasert mørtel. Arkaderekken har en støpt plate på toppen som er dekket med jord og gress.

Tegningen visualiserer forholdet mellom originalt steinmateriale og tilført murverk på 1920/30-tallet. Det tilførte materiale er merket med rødt. Det samme forholdet er det på arkaderekken mot vest. Det er i tillegg to profilerte originale klebersteiner på toppen av murverket som ikke kommer frem på oppmålingstegningen.
