NIKU. Oppdragsrapport. nr.29/2011

B.f. 253. Rosendal Baroniet
Befaring for å vurdere tistanden på
interiøret i rom 206 Biblioteket,
anbefale tiltak og forberede
konserveringsarbeidene som skal
utføres i rommet i 2011 og 2012

Dato: 3.2.2011
Til: Baroniet Rosendal
Kopi: Riksantikvaren
Fra: NIKU v/Malerikonserverator/seniorforsker Jon Brønne
Emne: Befaring for å vurdere tilstanden på interiøret i rom 206 Biblioteket, anbefale tiltak og forberede konserveringsarbeidene som skal utføres i rommet i 2011 og 2012

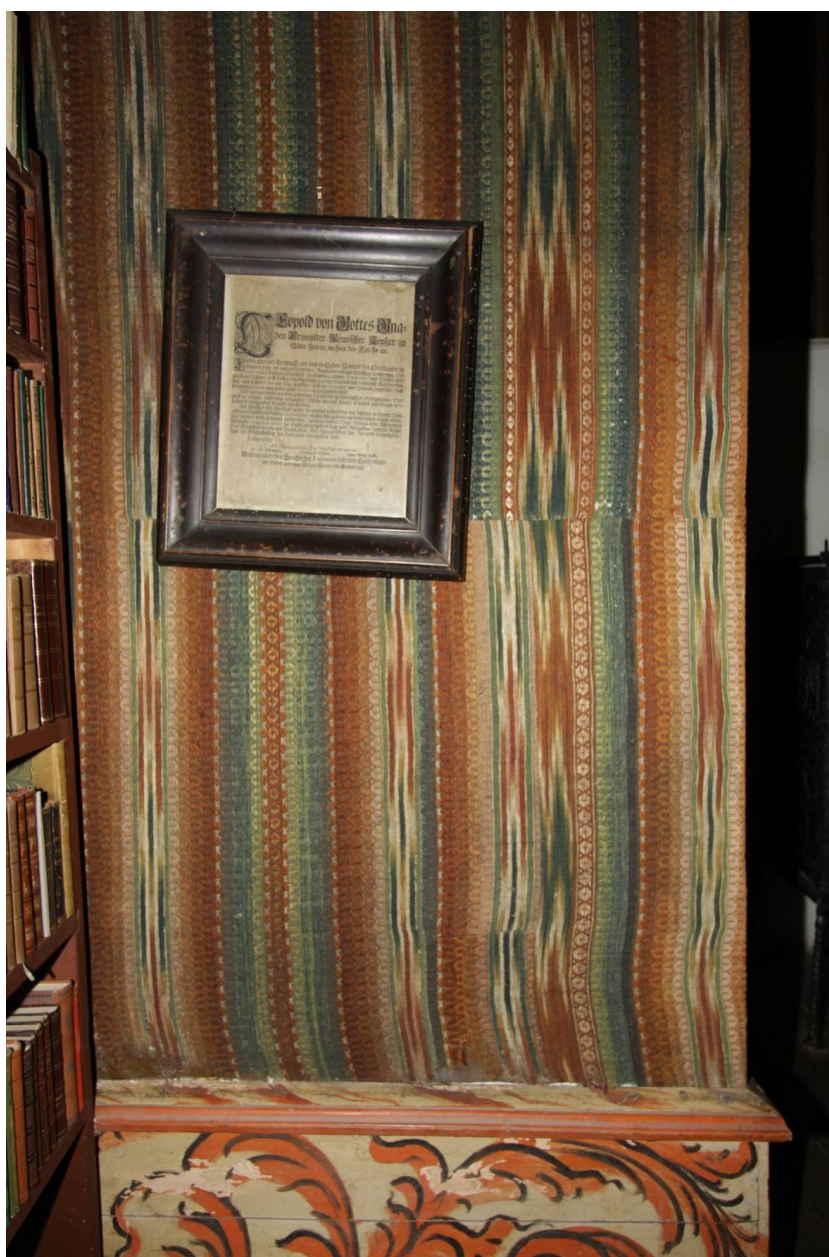
Tapetet er nå i meget dårlig tilstand, og har stort behov for konservering for å kunne bevares for fremtiden.

Figur 7. Tekstiltapetet. Detalj fra vestveggenes søndre del. De vevde banene er sydd sammen og ligger horisontalt i rommet, til dels i svært lange lengder.

For detaljert tilstandsbeskrivelse og anbefalte tiltak, se vedlegget fra tekstilkonservator Inger Raknes Pedersen.
