NIKU. Oppdragsrapport. nr.246/2011

**B.f. 253. Kvinnherad. Rosendal
Baroniet
Vannskader januar 2011.
Vurdering av tilstanden etter
istandsettingen. Oktober 2011**

Dato: 9.11.2011
Til: Baroniet Rosendal og Riksantikvaren
Fra: NIKU v/Malerikonservator/seniorforsker Jon Brønne
Emne: B.f. 253. Kvinnherad. Rosendal Baroniet. Vannskader januar 2011.
 Vurdering av tilstanden etter istandsettingen. Oktober 2011

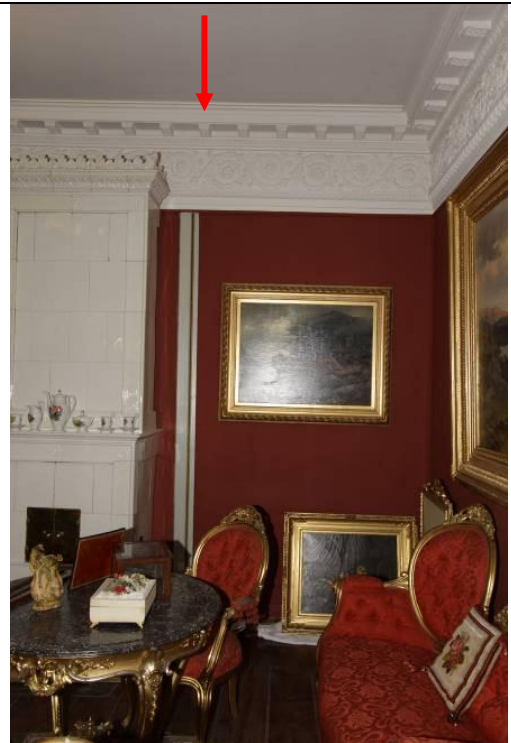
Til venstre: Vestveggen syd for kakkelovnen. Området til høyre for pilen var nedfuktet. Takflaten og gesimsen må holdes under oppsikt i dette området på grunn av mulighet for nye skader. Foto: JB. 3.1.2011

Til Høyre: Vestveggen nord for kakkelovnen. Området til venstre for pilen var nedfuktet. Takflaten og gesimsen må holdes under oppsikt i dette området på grunn av mulighet for nye skader. En uke etter vannskaden piplet det fremdeles vann ut av veggen bak maleriet som henger på veggen på bildet nederst til høyre. Bildet ble fjernet like etter at NIKU var på befaring. Foto: JB. 3.1.2011

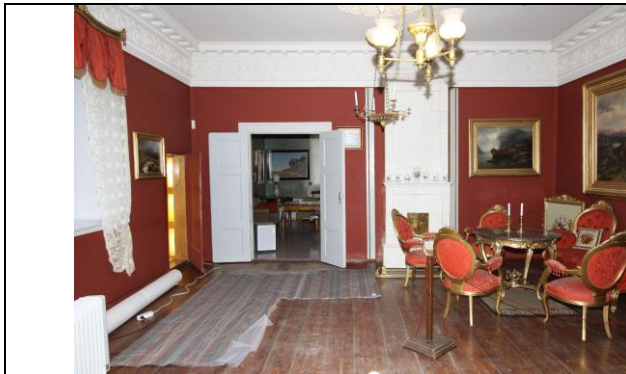
Det er mulig at det fremdeles er noe fukt igjen i den nordre delen av vestveggen. Denne delen av veggene har også permanente skader i lerret og veggpappen limt på lerretet. Bortsett fra dette området, er resten av rommet nå tørt og uten skader.

Den Røde Sal. Sett mot vest. Foto: JB. 26.10.11

På grunn av at både lerret og den pålimte veggpappen har fått permanente skader, må både lerret og papp skiftes i helhet på veggfeltet nord for kakkellovnen på vestveggen. Dette innebærer at alt listverket som omrammer veggfeltet må fjernes. Dette må gjøres meget forsiktig, slik at det ikke blir skader i gipsgesimsen eller i veggtrekk og papp på nordveggen. Deretter fjernes lerretet og veggpappen på dette veggfeltet. Det tas ut en prøve på ca. 25 x 25 cm av lerret og papp, som merkes og oppbevares på egnet sted i huset. Tilstanden bak det veggtrekket som fjernes, dokumenteres nøye med digitale fotografier.

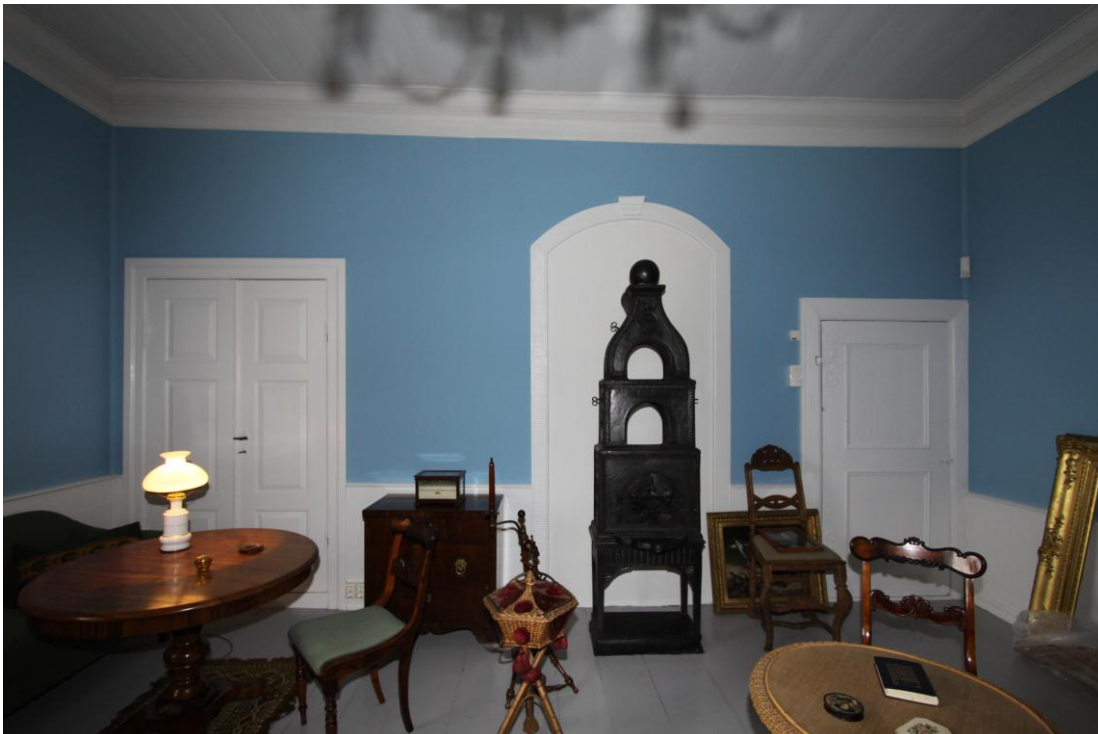
Rom 217 sett mot vest. Alle nedfuktete deler av rommet er nå fullstendig tørre. Bortsett fra gulvet er rommet nå fullstendig nymalt med limfarge på vegger og linoljemaling på alle andre bygningsdetaljer. Arbeidet er utført etter de retningslinjene som er gitt i NIKUs undersøkelsesrapport⁴, og etter de tiltakene som er godkjent av antikvariske myndigheter. Arbeidet er fagmessig og meget pent utført. Foto: JB. 26.10.11

Rom 217 sett mot nord. Foto: JB. 26.10.11

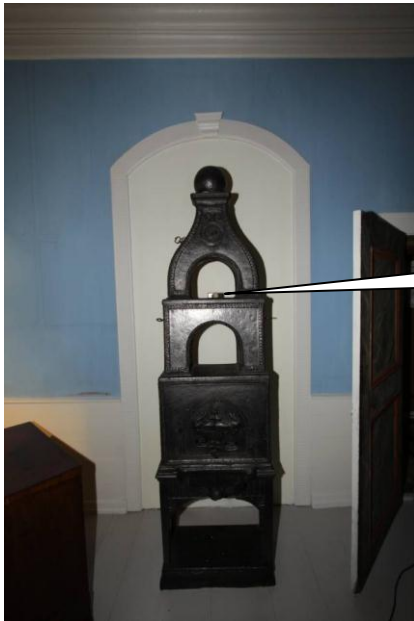
For å måle den generelle fuktigheten i rom 217, som var det rommet som hadde størst skader, ble en Tiny Tag klimalogger plassert på ovnen i rommet den 3.1.2011.

Plassering av Tiny Tag Klimalogger
