NIKU Oppdragsrapport 46/2011

Hopperstad stavkirke. Behandling av kunst og inventar. Forprosjekt

Mille Stein og Merete Winness

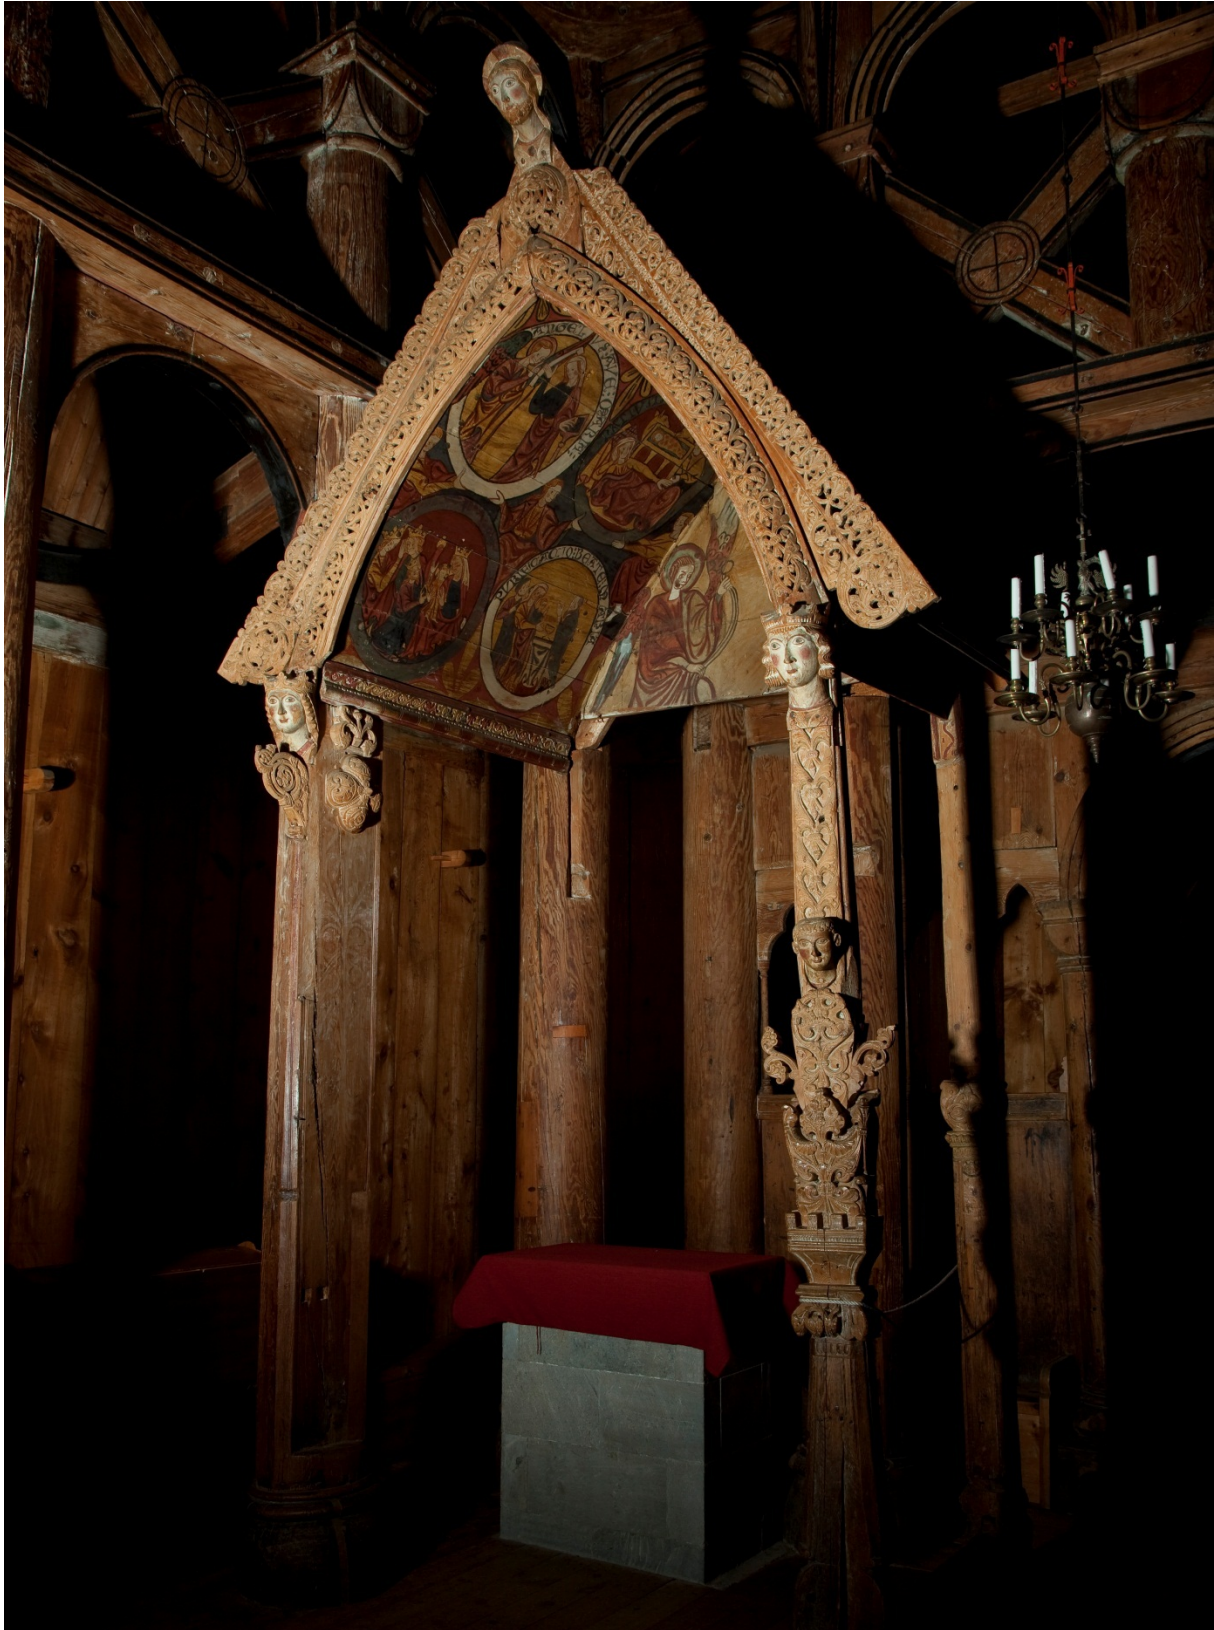
Fig. 1. Ciboriet i Hopperstad stavkirke. Foto: Birger Lindstad, 2011.

Ciboriet er en overbygging i tre over alteret nordøst i skipet (fig. 1). De konstruktive delene og utskjæringene på disse dateres til slutten av 1200-tallet (Anker 2005, 132), eller fra om lag 1300 (S. og H. Christie, 1997, 16). Ciboriets nåværende sammensetning er usikker. Anker (op.cit., 134) påpeker bl.a. at de to delene av hvelvet dårlig sammen, at bladmotivene avsluttes ulikt øverst, og at medaljongene på sørsiden er overlappet av treklosser med annen malt dekor. Jan Michael Stornes (NIKU) vurderte hva en oppmåling av ciboriet kan gi av ny forståelse av ciboriets opprinnelige utseende. Han mener ciboriet kan ha hatt vegger og en låsbar dør (e-post til M. Stein, 16.9.2011).

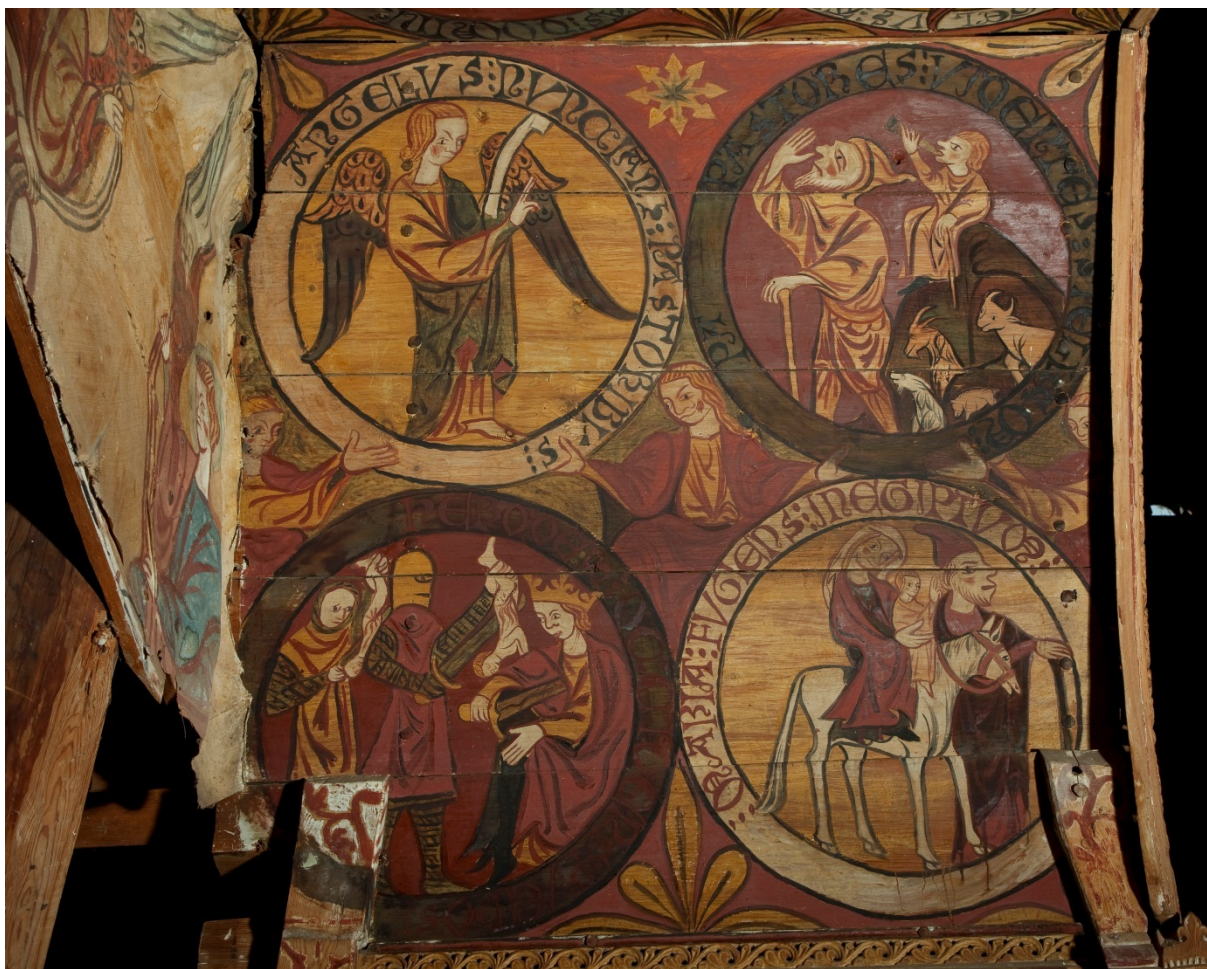
Fig. 2. Sydhvelvet i ciboret. Foto: Birger Lindstad, 2011.

Motiv: I fire medaljonger på hvert av hvelvene vises scener fra Jesu barndom, med innskrift som forteller hvilke scener som vises (fig. 2,3). Medaljongene holdes og støttes av seks kappekleddede menn, og mellom medaljongene er det malt blomster. På østgavlen er det malt to engler med røkelseskar (fig. 4).

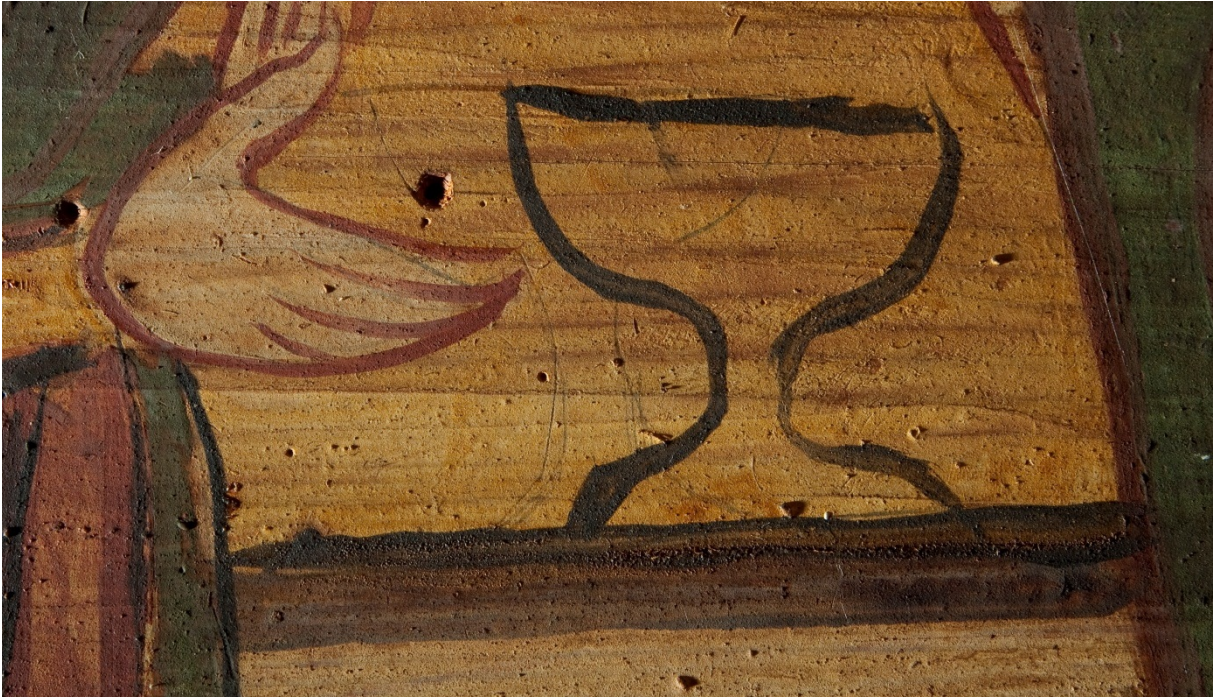
På hvelvene: Limfarge (?) med oljeferniss (?) på tre. Opptegning sees i semitransparente områder (fig. 5).

Fig 5. Eksempel på maleteknikk; hånd og beger er risset inn/tegnet opp med sort strek før malingen begynte. Det er til dels betydelige avvik mellom opptegning og maling. Foto: Birger Lindstad, 2011.

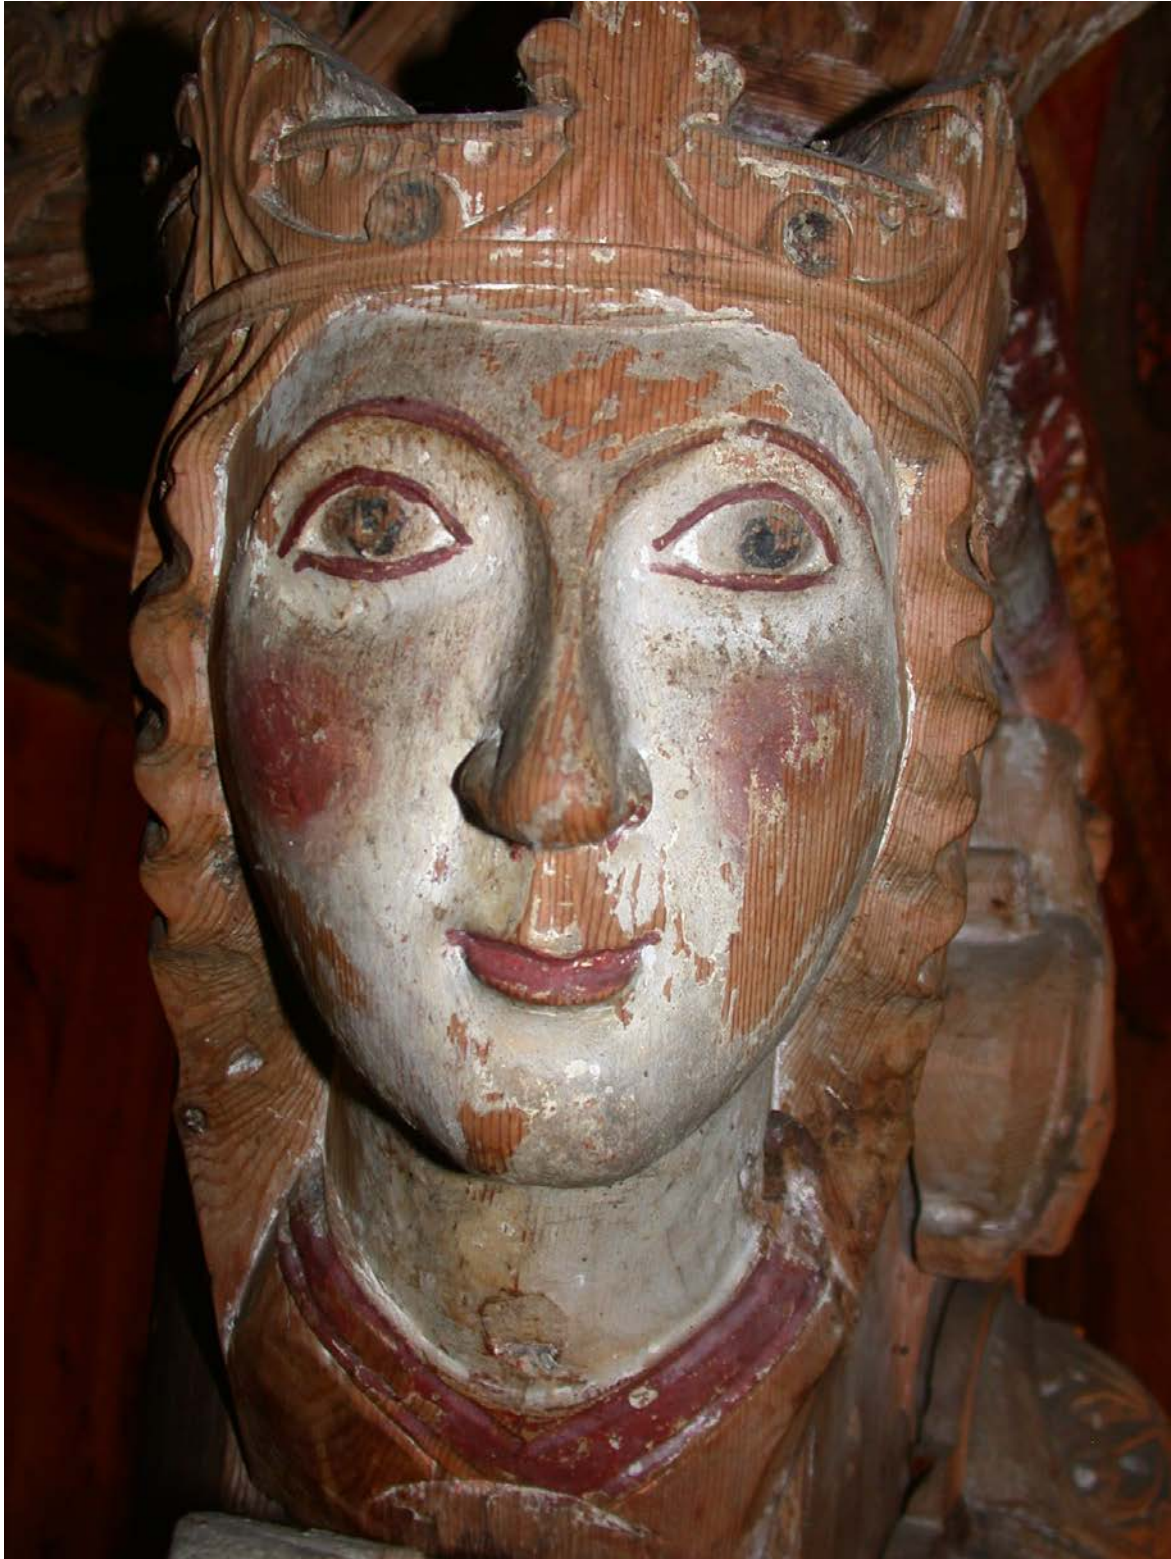
Skulpturene er fra 1200- og 1300-tallet (fig. 13). Plahter analyserte malingprøver fra skulpturene og påvist at malingen ligger på krittgrunn. Plahter påviste blyhvitt, sinober, rød oker og auripigment. Disse pigmentene var i vanlig bruk i middelalderen og senere, og kan ikke brukes til å datere malingen (Plahter, U. 1969, 97-97).

Fig. 13. Middelalderskulptur, sannsynligvis intakt middelaldermaling. Har vært overmalt og er senere avdekket.. Foto: Mille Stein, NIKU, 2010.

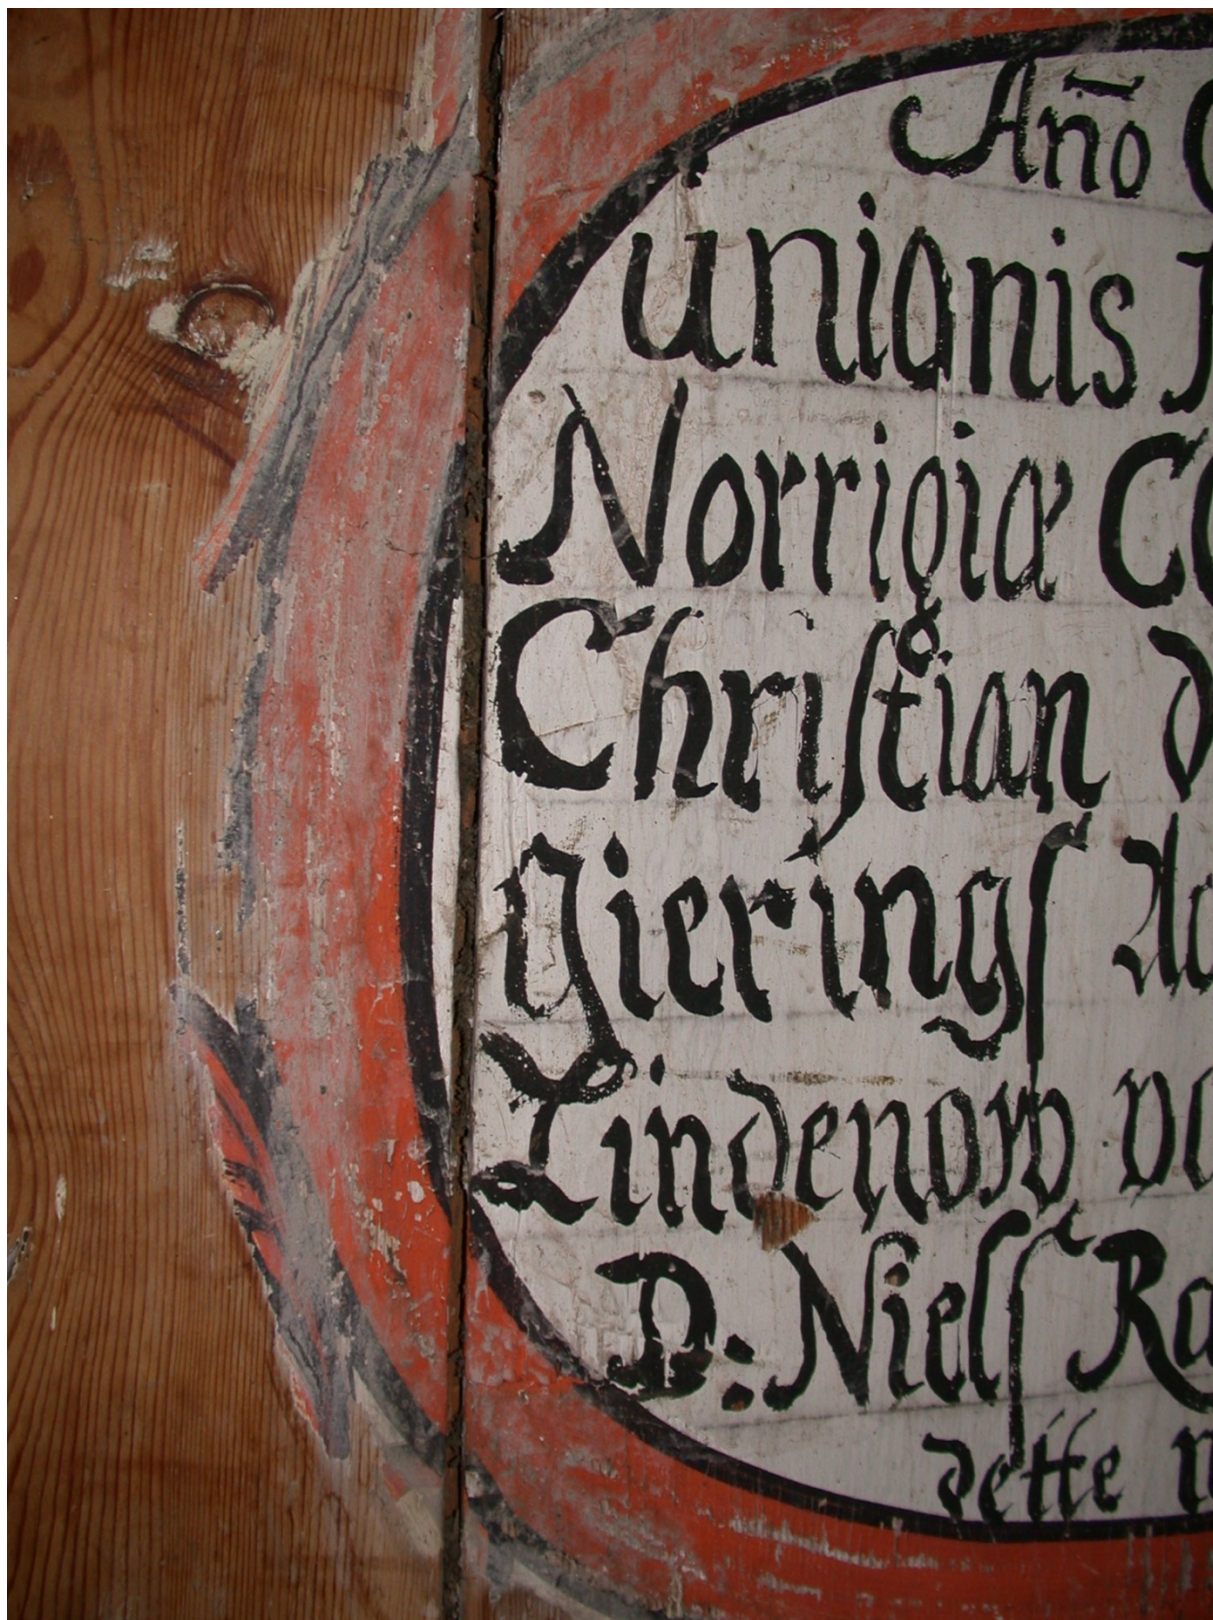
Selve tekstfeltet i epitafiet/skriftfeltet (på sørveggen) og i medaljongen, som er malt med sort skrift på hvit bakgrunn, hadde ingen synlige oppskallinger, mens det var svært mye løs maling i dekoren rundt. Skadebildet varierte fra farge til farge, noe som tyde på at maleteknikken kan være en medvirkende årsak til oppskallingene. Man kunne også se at de forskjellige fargene hadde ulik glans. Den hvite og sorte malingen som så ut til å ha minst skader var matt. Den røde malingen, som ligger over den hvite, hadde noe mer skader. To forskjellige brunlige farger, som ser ut til å ha vært påført til slutt, er blanke. I disse fargene var oppskallingene små og konkave.

Fig. 20. Medaljong med skriffelt. Veggdekor i skipet. Foto: Merete Winness, NIKU, 2010.

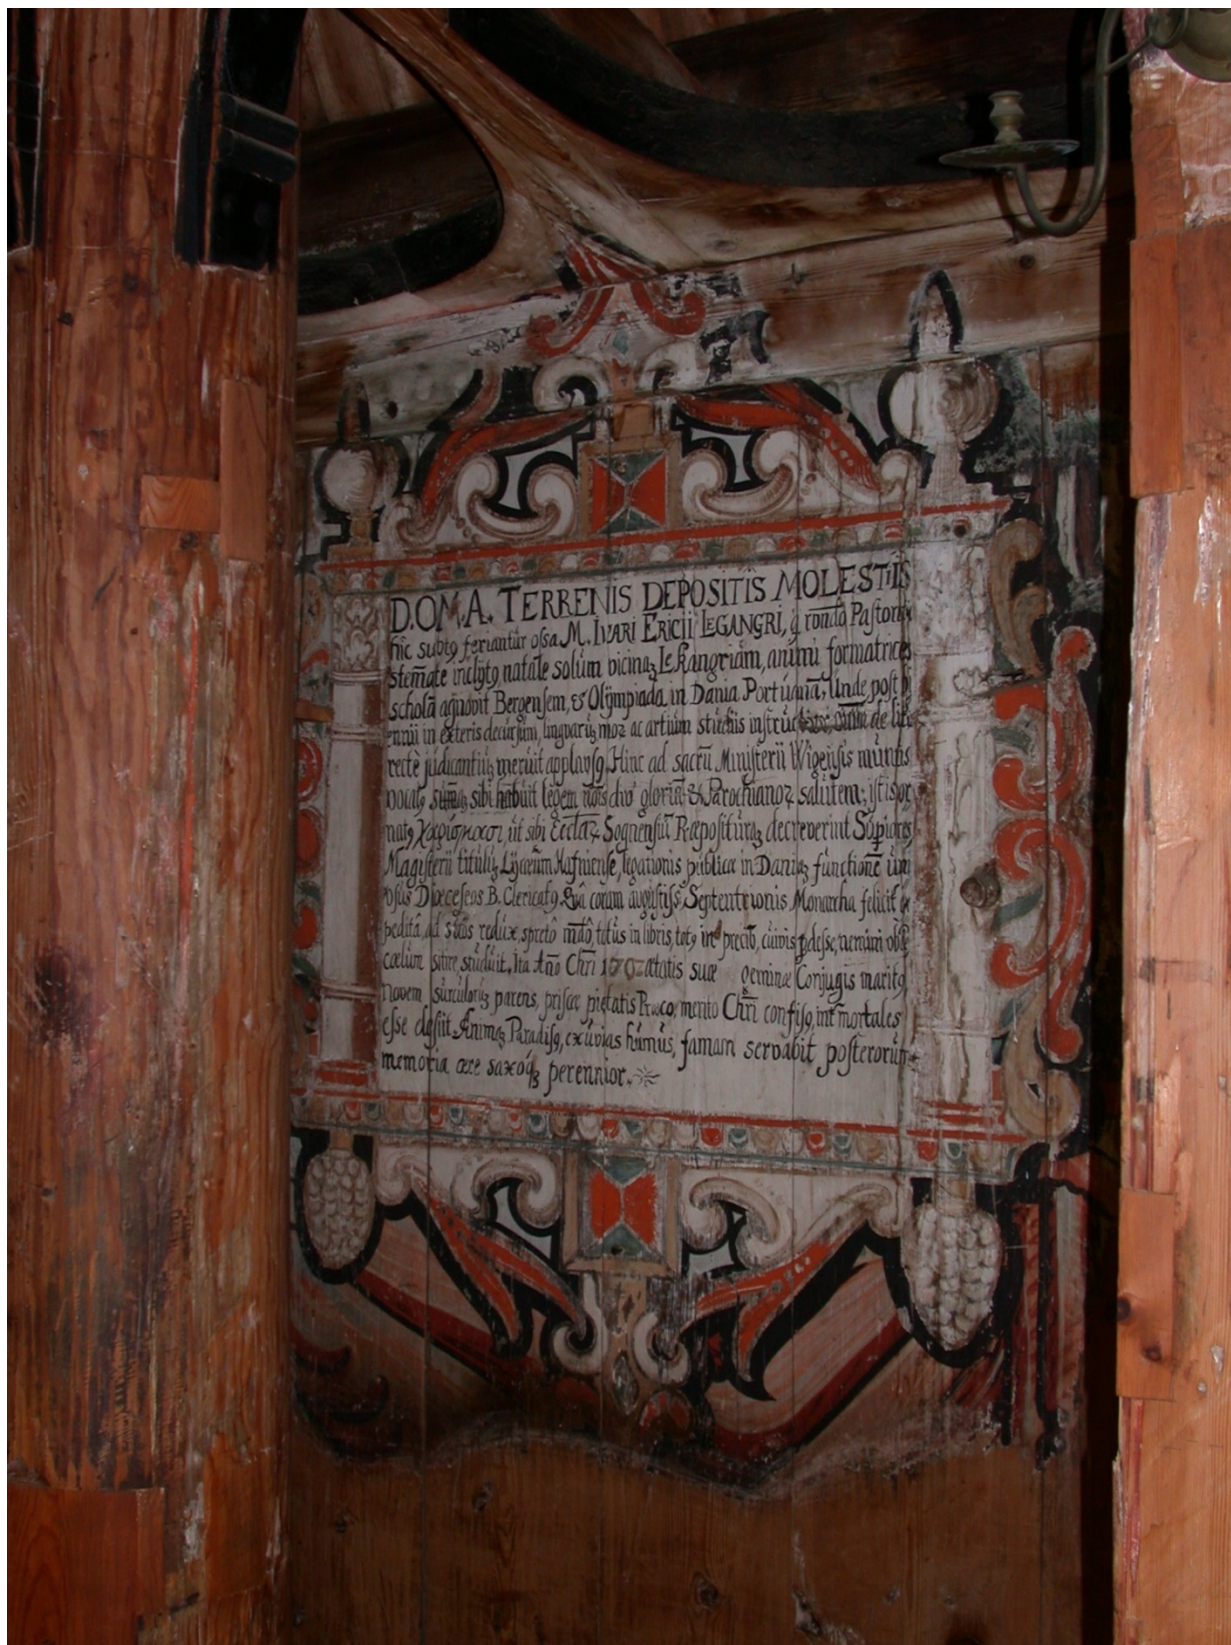
Fig. 21. Epitafium med skriffelt. Veggdekor i skipet. Foto: Merete Winness, NIKU, 2010.

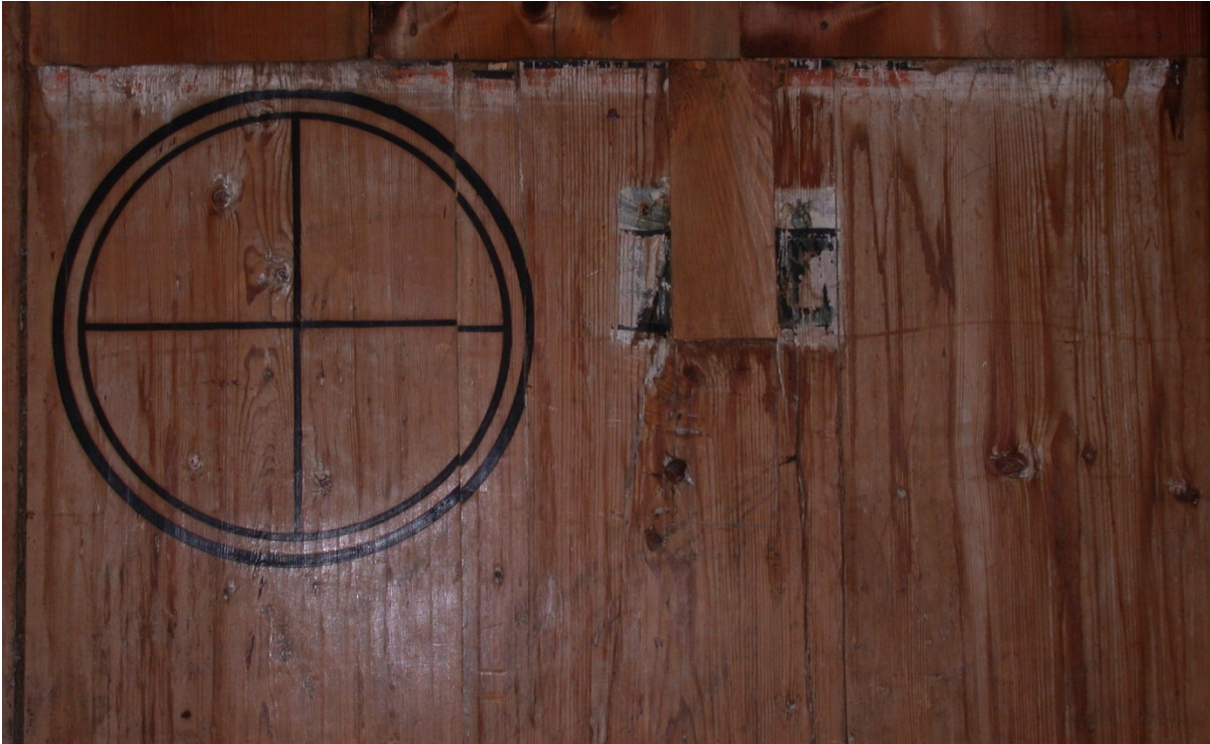
Fig. 22. Liten rest av veggdekor midt på sydveggen i skip. Foto: Merete Winness, NIKU, 2010.

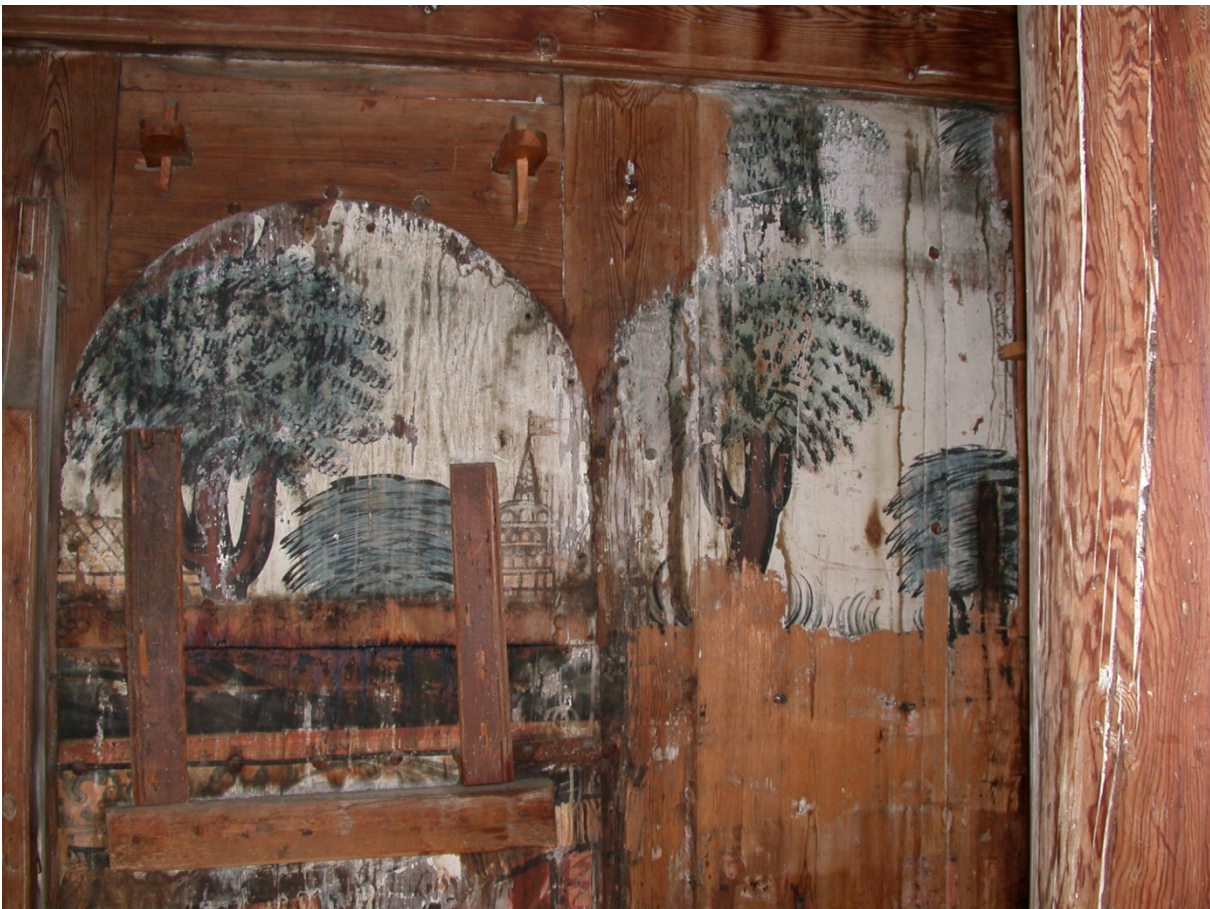
Fig. 23. Landskapsdekor i sydveste hjørne, skip. Foto: Merete Winness, NIKU, 2010.

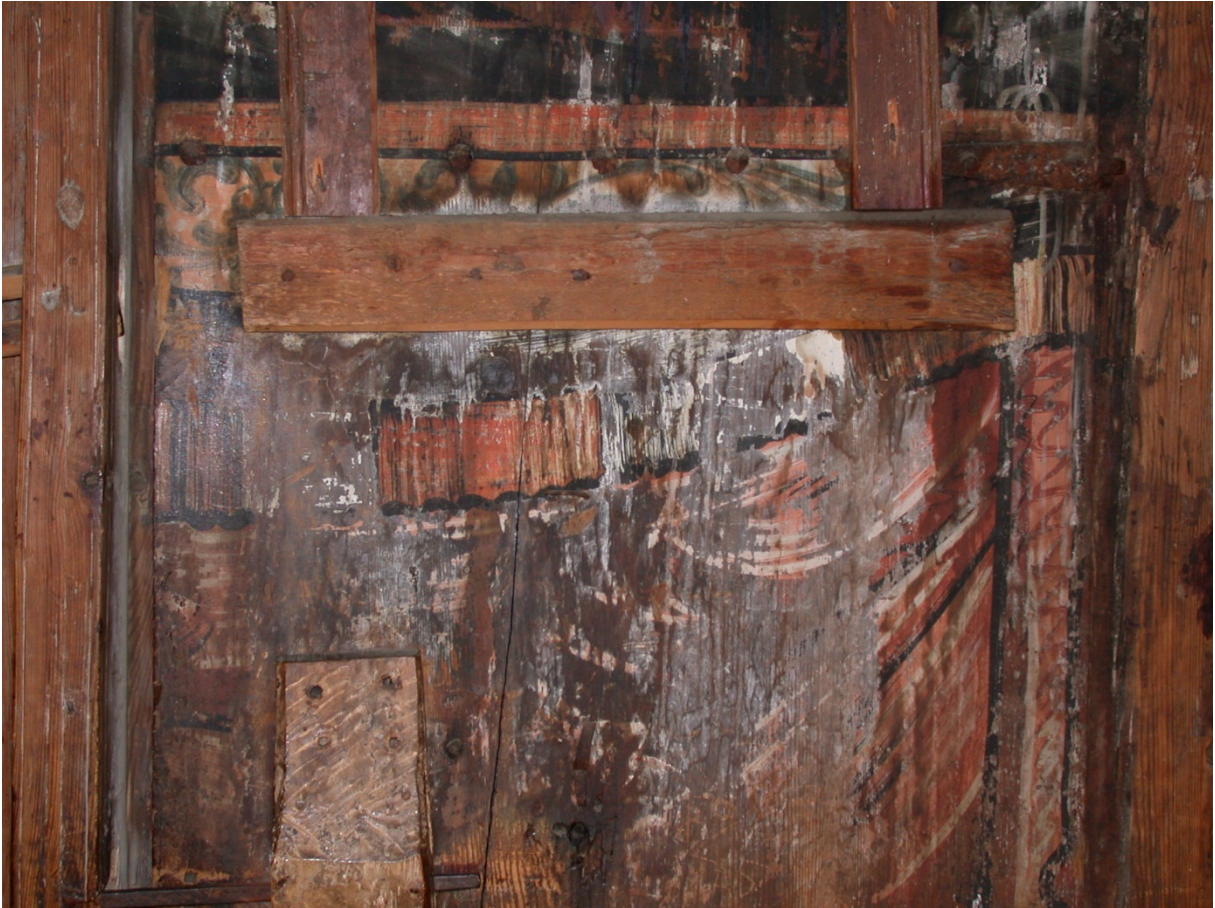
Fig. 24. Draperi i sydveste hjørne, skip. Foto: Merete Winness, NIKU, 2010.

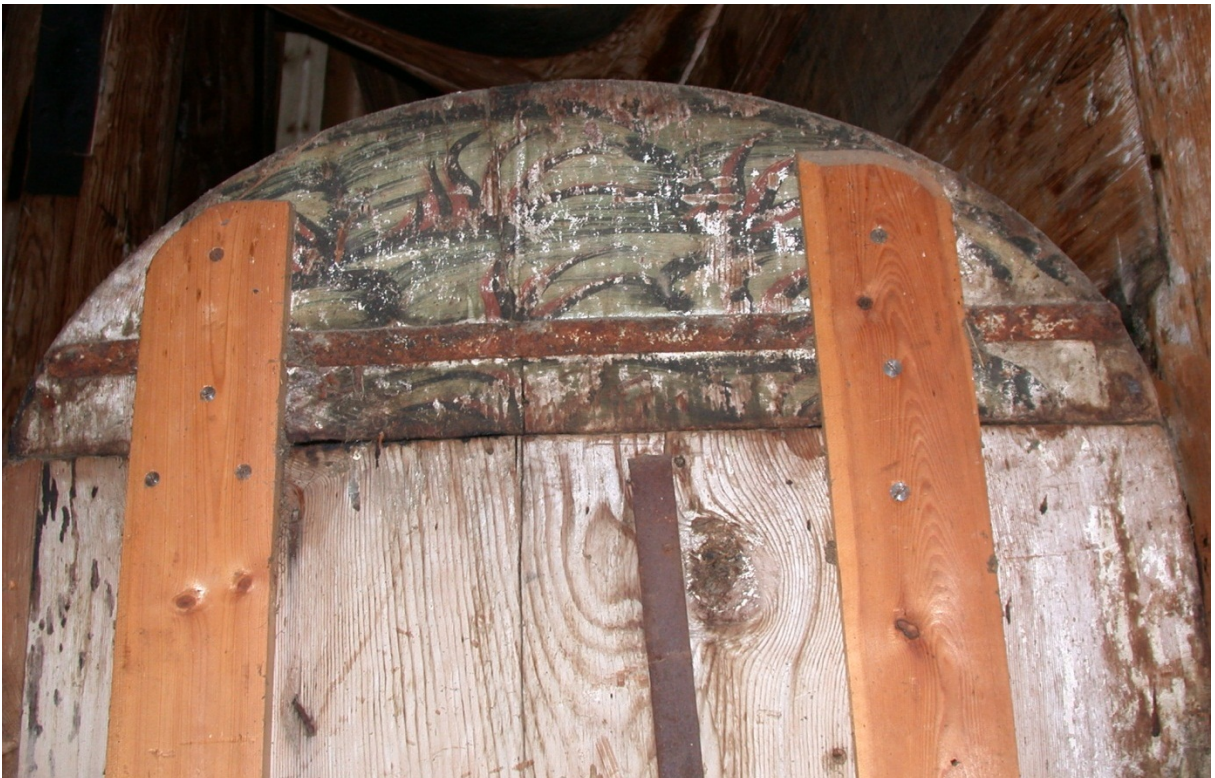
Fig. 25. Dekor på oversiden av dør, vest i skipet. Foto: Merete Winness, NIKU, 2010.

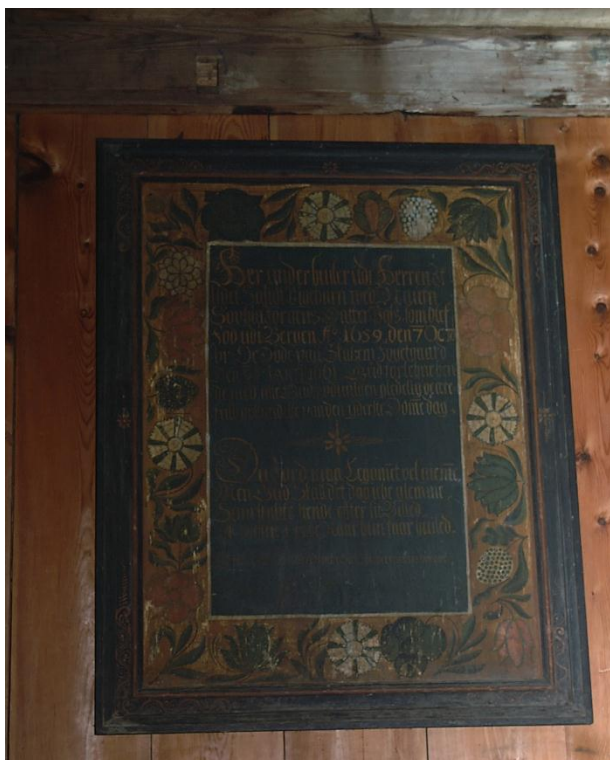
Fig. 28. Skrifttavlen henger på nordveggen i skipet. Foto: I. Schonhowd, Riksantikvaren 2003.

Minnetaflen (fig. 28) ble tatt med til NIKU, Oslo, for behandling (juni 2010).

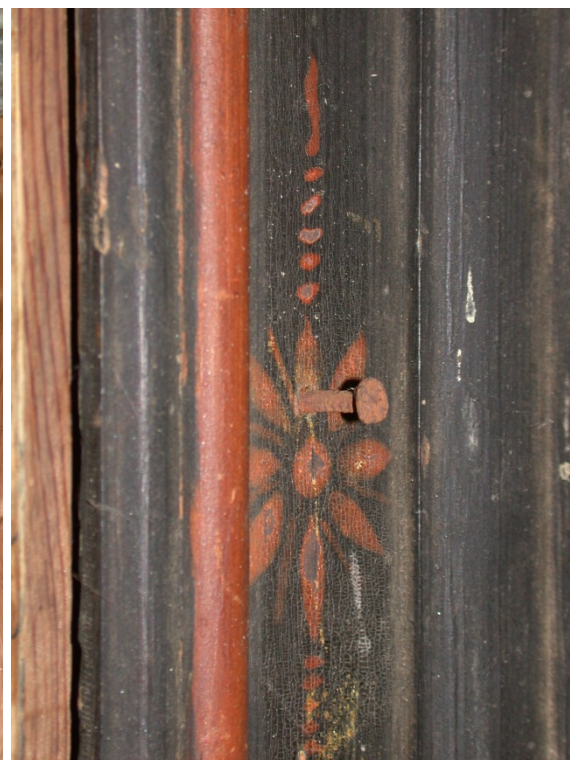
Minnetaflen var spikret til nordveggen i skipet med to moderne spikre, slått gjennom rammens langsider (fig. 29). Maleriet var vanskelig å løsne fra veggen og spikrene lot seg ikke sage over uten å skade pynterammen. Maleriet ble derfor jekket ut fra veggen med kubein og håndkraft.

Fig. 29. Skrifttavlen er festet til veggen med spikre slått gjennom rammen og inn i veggen bak. Foto: Mille Stein, NIKU 2010

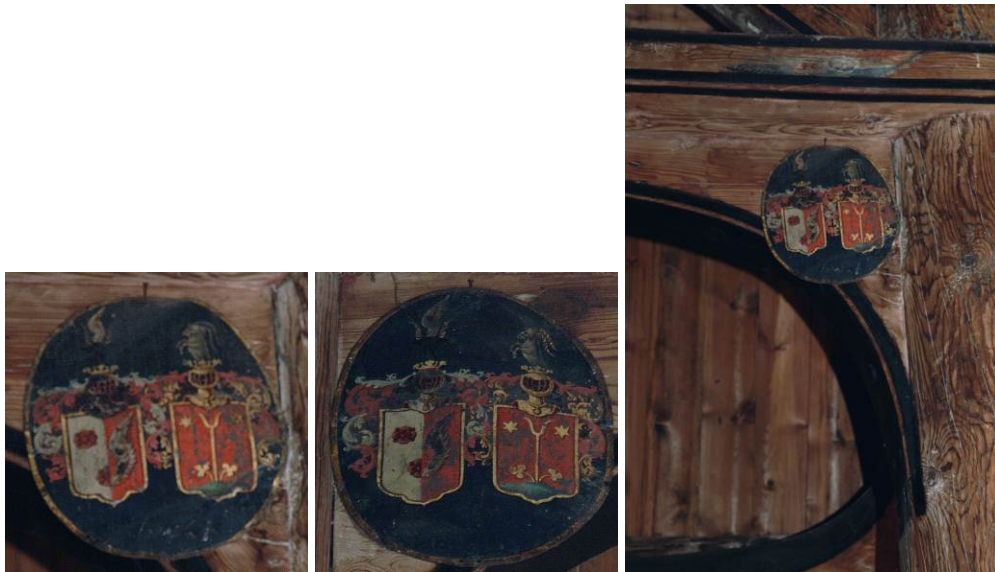
Fig. 30. To begravelsesskjold som hver måler ca. 35 x 25 x 3 cm. De henger på vestveggen i korskillet i kirken (syd til venstre på foto). Foto: Iver Schonhowd, RA, 2003.

To begravelsesskjold (fig. 30) ble tatt med til NIKU, Oslo, for behandling.

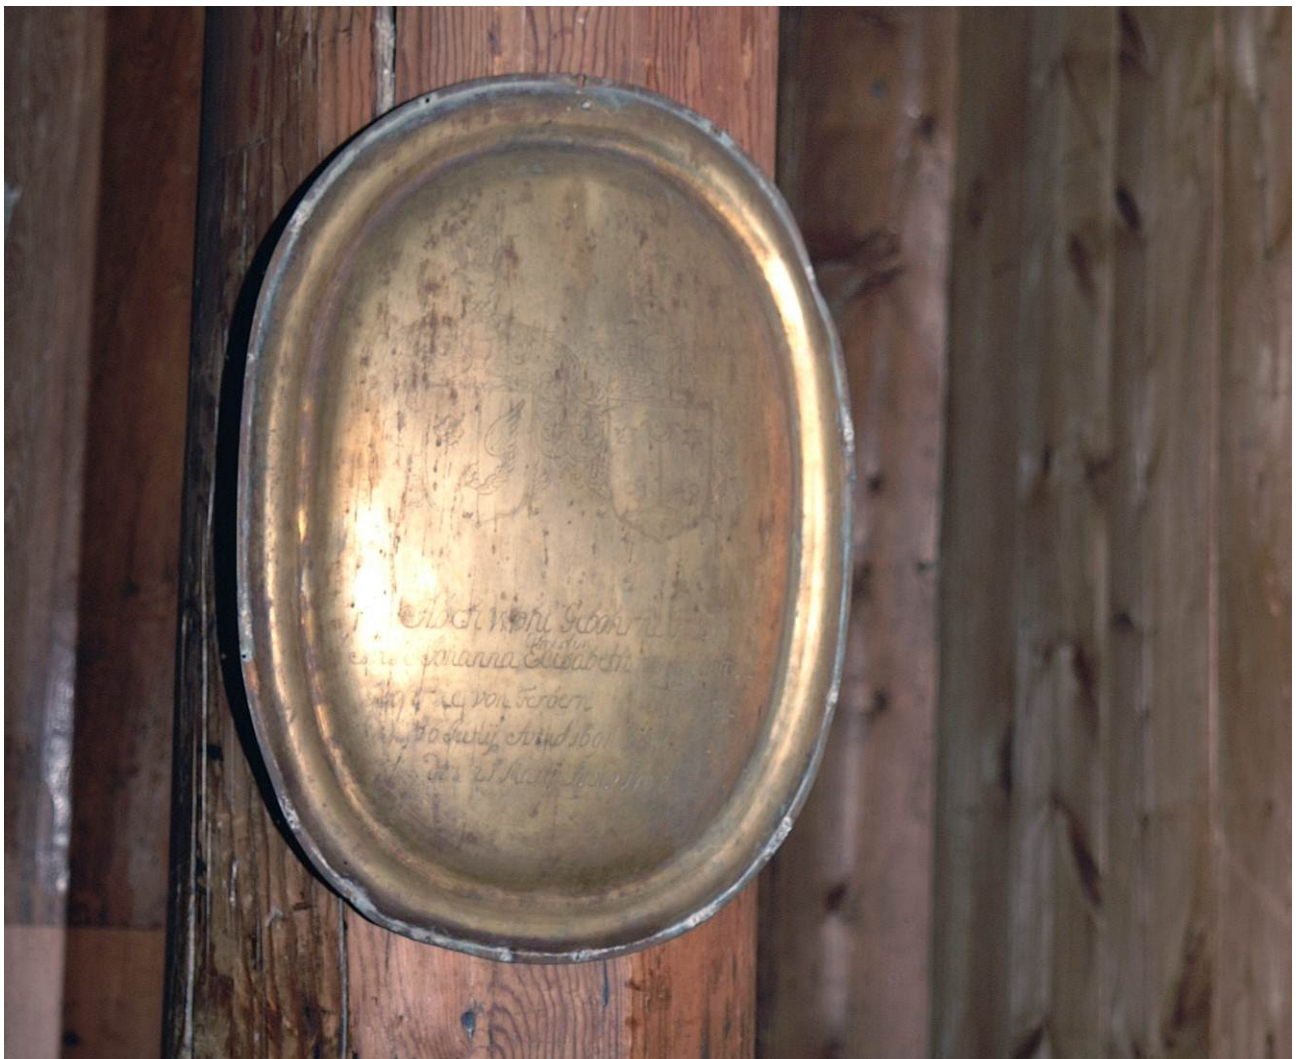
Fig. 31. Skrifttavle i hamret og siselert kobber, måler ca. (49 x 36 x 3) cm. Det henger normalt på en søyle ved vestportalen. Foto: Iver Schonhowd, RA, 2003.

En skrifttavle i hamret og siselert metall (fig. 31) ble tatt med til NIKU, Oslo, for behandling. Skrifttavlen henger normalt på sydvestre stav i midtrommet i skipet, på en spiker.

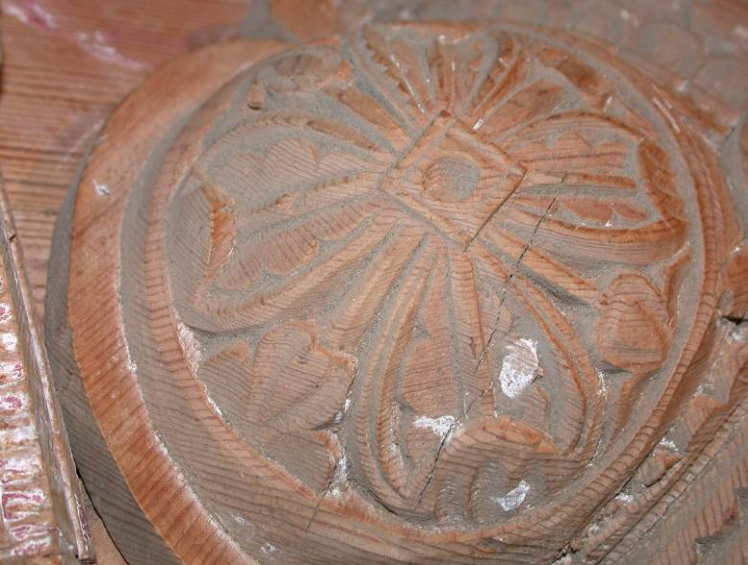
<p>Lister, utskjæringer</p>	<p>Støvete</p>	<p>Støvrenges</p>
