NIKU Oppdragsrapport 163/2011

A 328 Rødven stavkirke, Rauma kommune, Møre og Romsdal. Tilstandsregistrering av kunst og inventar

Befaringsrapport. Bakgrunn

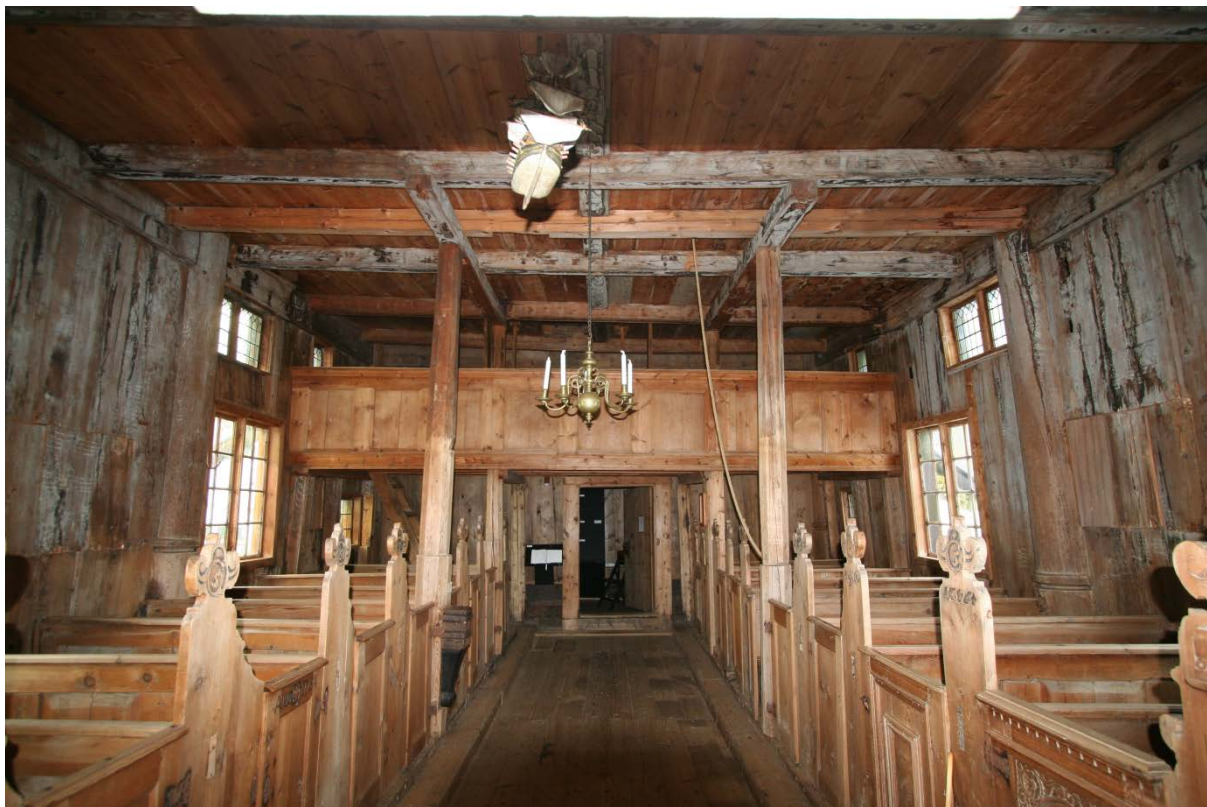
Limfargedekor, på vegger og tak i kor og skip (fig 1 - 4). Dekoren er fra midten av 1600-tallet (himlingen i koret er senere). Etter bygningsmessige utbedringer på tak/loft er det mye støv på tak- og veggdekor. Støvet bør fjernes av malerikonservator. Konsolidering av løs maling utføres samtidig, lokalt på tak og vegger i kor. Før arbeidet igangsettes må loftet være støvrenset. Dekoren har store områder med vannskjolder, særlig på himlingen i koret og på skipets vegger. Det er fugleskitt på veggdekoren, særlig i koret.

Fig. 3. Veggdekor i skip, sett mot øst.
