NIKU Oppdragsrapport 256/2011

Kvernes stavkirke. Undersøkelse og behandling av interiør og inventar i kirkerommet

Tone M. Olstad, Hanne Moltubakk Kempton,
Susanne Kaun, Anne Apalnes Ørnhøi

Bygning:	Kvernes stavkirke
Topografisk nr.:	15620394
Oppdragsgiver:	Riksantikvaren
NIKUs prosjekt nr.:	15620394
Feltarbeidsperiode:	Juni 2011
Prosjektleder:	Malerikonservator/forsker Tone Marie Olstad, NIKU
Prosjektdeltakere:	Konservatorene Anne Apalnes Ørnhøi, Susanne Kaun, Hanne Moltubakk Kempton, NIKU
Rapport:	Tone Marie Olstad
Kvalitetssikring av rapport:	Merete Winness
Rapportperiode	Juni - desember 2011

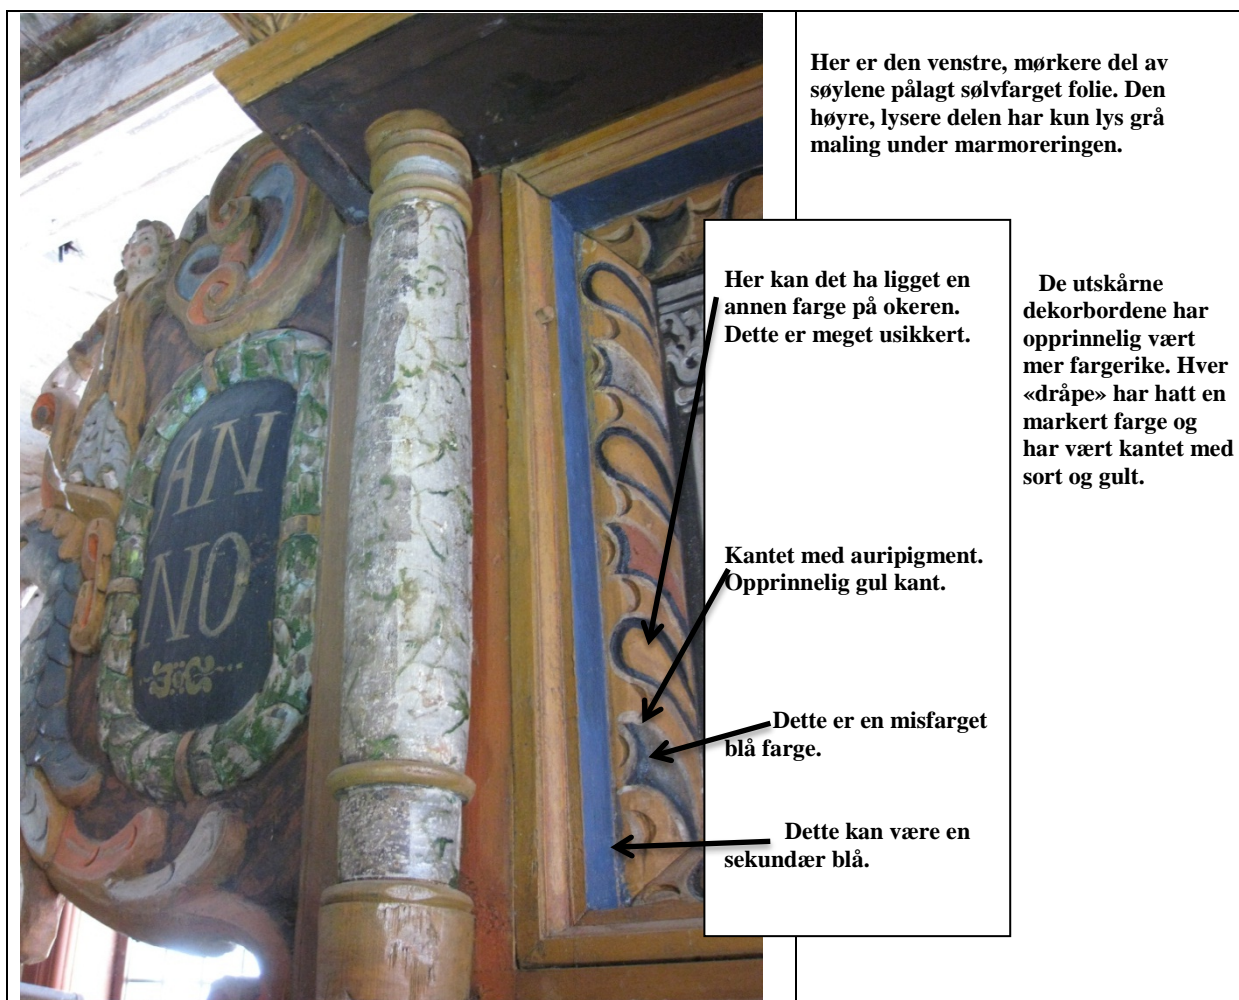
<p>Søylen er sekundært festet med to spiker. Disse er synlige mellom skaftet og bakveggen.</p>	<p>Bokstavene i ANNO er malt opp med guloker. Deretter er det lagt slagmetall.</p> <p>A-en i ANNO er endret. Dette er sannsynligvis er opprinnelig endring.</p>
<p>Metallet som er markert med sort sirkel er slagmetall som er en gullimitasjon.</p> <p>Metallet i laurbærkransen, markert med rød sirkel, er sølvfarget. Den grønne laserende fargen er malt på metallet.</p> <p>Profilen har vært orangerød. Det er nå en misfarget rød farge med synlige partikler av auripigment.</p> <p>Bleket, lys grå farge?</p> <p>Toppen på formene er markert med gult; auripigment.</p>

<p>Sølvfarget metall er brukt for å markere høylys på «perleradene» (rød pil) Metallfolie er brukt for å markere høylys på klær (grønn pil)</p>		<p>Auripigment er brukt til høylysmarkering. Se blå pil.</p> <p>Disse skjellformede elementene er tofarget. Dvs. det som ser ut som én lys farge inni «skjellet» har opprinnelig vært malt i to farger.</p>
<p>Øvre del av venstre vinge før behandling</p>

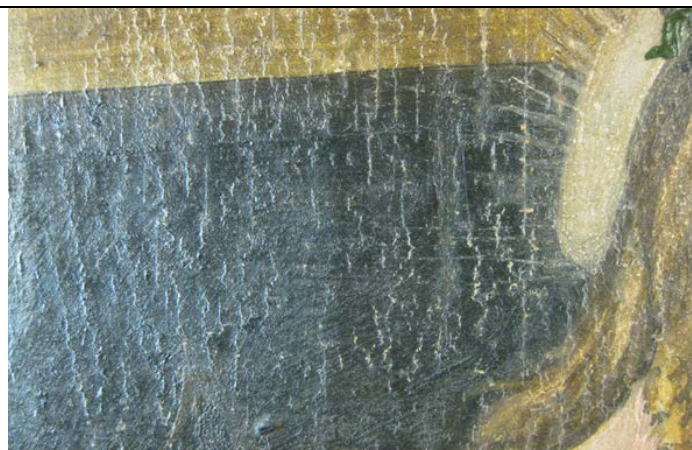
På skulpturene er det mer løs maling enn på arkitekturen. På skulpturen nede til venstre, Moses, var cirka 90 % av hår og skjegg løst, mens på karnasjonen var cirka. 50 % løst. Tilstanden til Johannes Døperen på høyre side (mot sør) var mye bedre, med hovedsakelig løs maling på karnasjon, cirka 30 %. Det var en del løs maling på skulpturens høyre legg, som tidligere har vært behandlet for en brannskade.

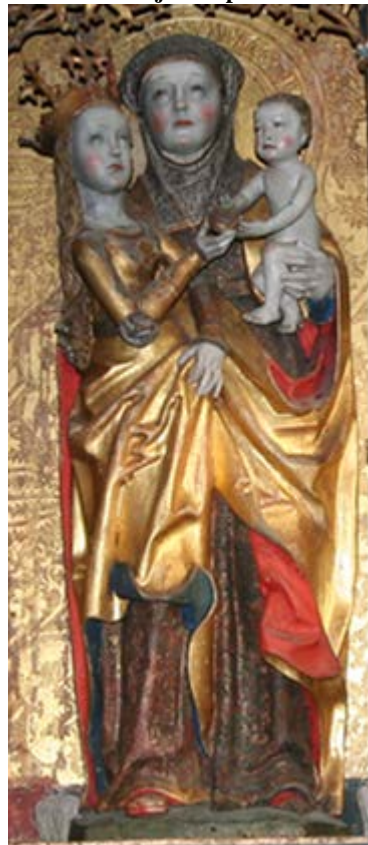
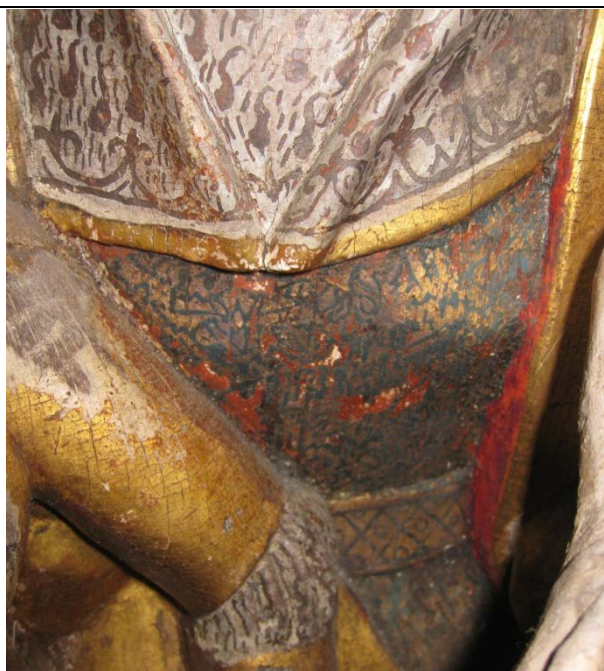
Anna selv tredje-skulpturen

Detalj som viser dekorrikdommen på Anna selv tredje-skulpturen. Dekoren på hodelinet har opprinnelig vært rød.

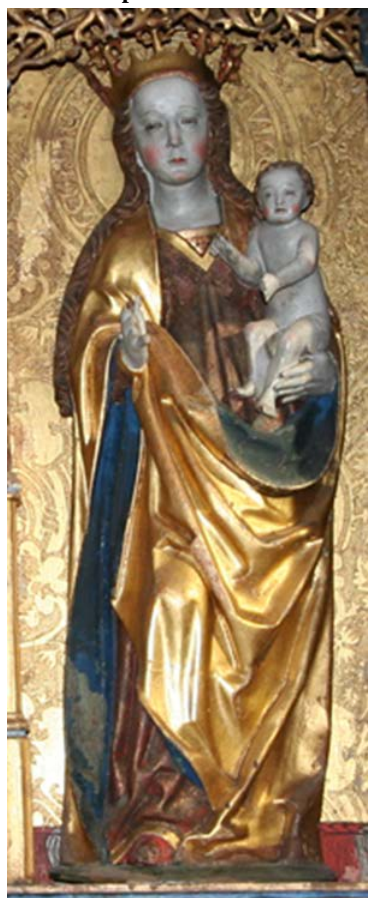
Maria-skulpturen

Detalj som viser brystpartiet på Maria-skulpturen. Legg merke til at to fingre mangler og at dekorlaget på kjolen er delvis falt av; de røde områdene er en undermaling som ikke var ment å stå synlig.

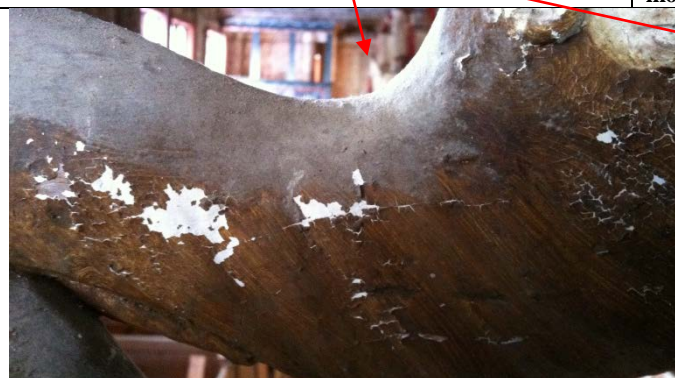
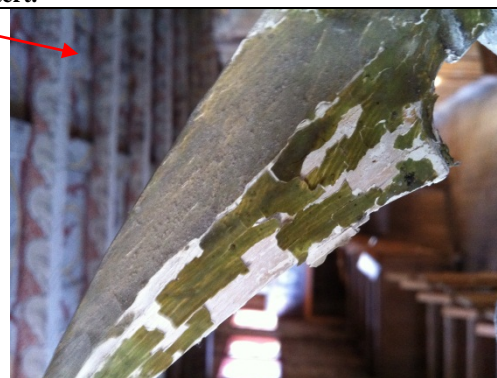
Oppskallet og avskallet maling.

Negativt fargespor viser at det har stått noe annet midt over korskilleåpningen før kongemonogrammet ble montert.

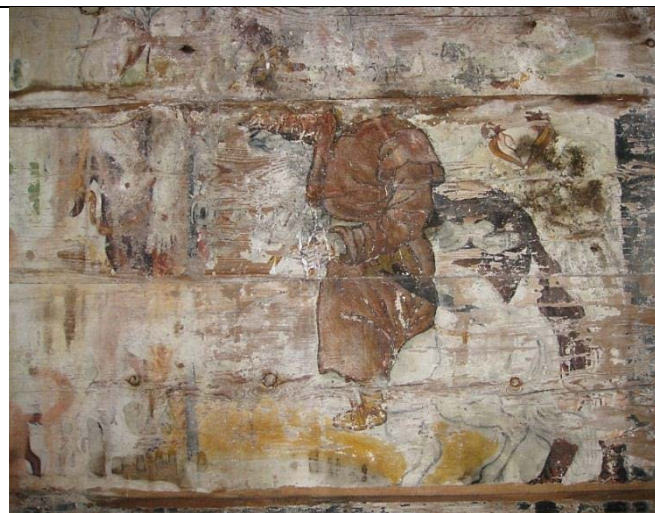
Nordvegg, bak epitafiet. Rytter til høyre og nedre del av korfestelsesscene til venstre.

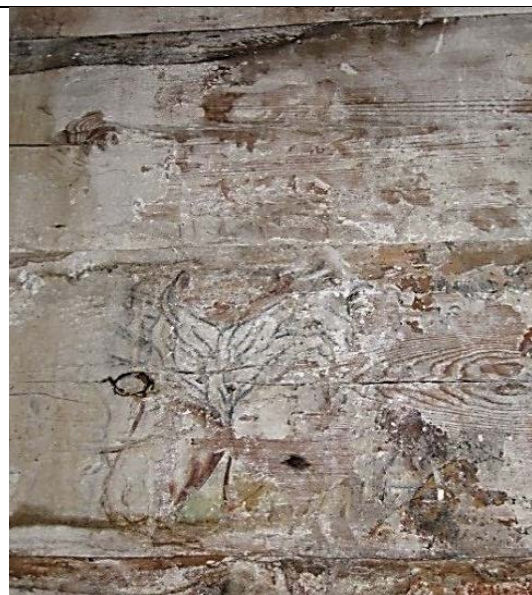
Rester av øvre del av korfestelsesscenen hvor nedre del av scenen er vist på foto til venstre. (Kontrasten på bildet er justert(økt))

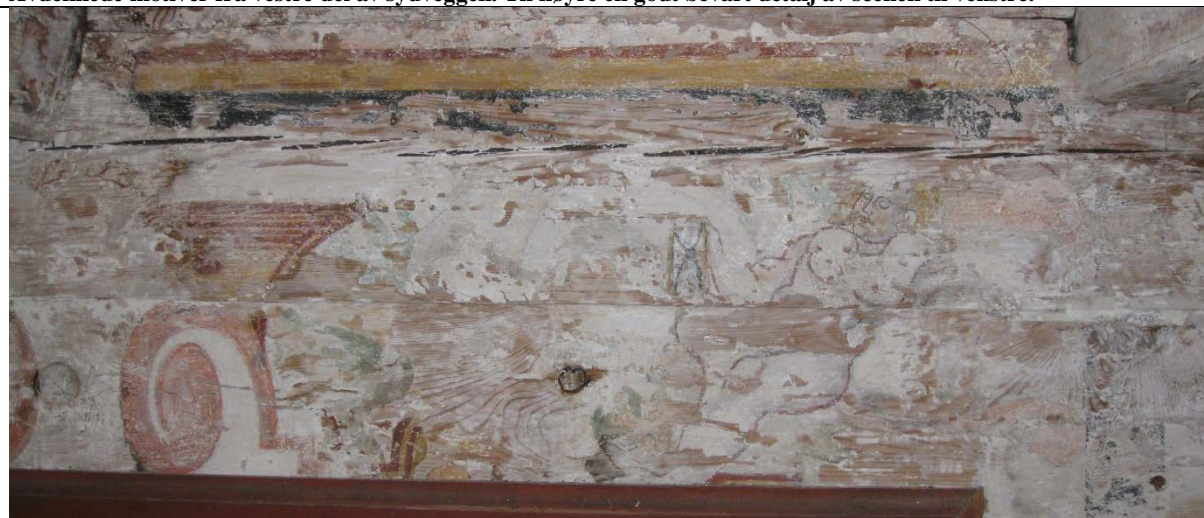
Felt over vestre vindu på sydveggen. Noen områder er meget godt bevart.

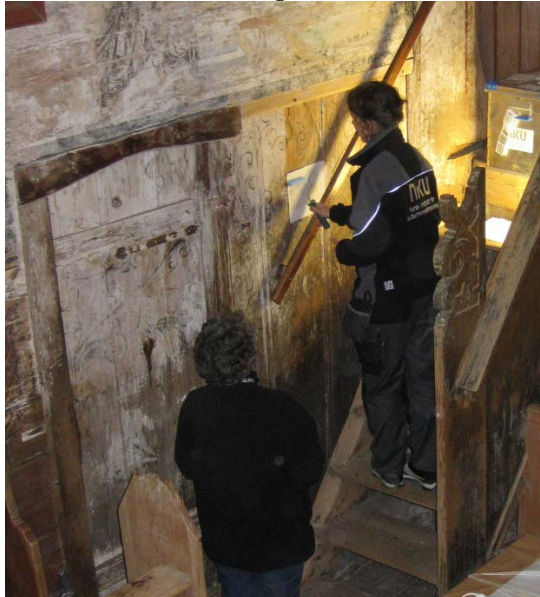
Området under behandling

Detalj fra midtre del av dør, med papirrester fra tidligere konsolidering og avdekking på malingen.

Limfargen på vegg og dør ble konsolidert med en 2,5 % størlimløsning gjennom japanpapir. Dette fungerte godt. Papirrestene på dørbildet ble fuktet og fjernet der det var mulig å gjøre dette uten å skade underliggende dekor. Over øvre labank var overmalingen/kalkingen svært løs også etter konsolidering med størlim. Det ble derfor gjort forsøk på punktkonsolidering med størlim og LMK, men dette ga heller ikke feste til underlaget.

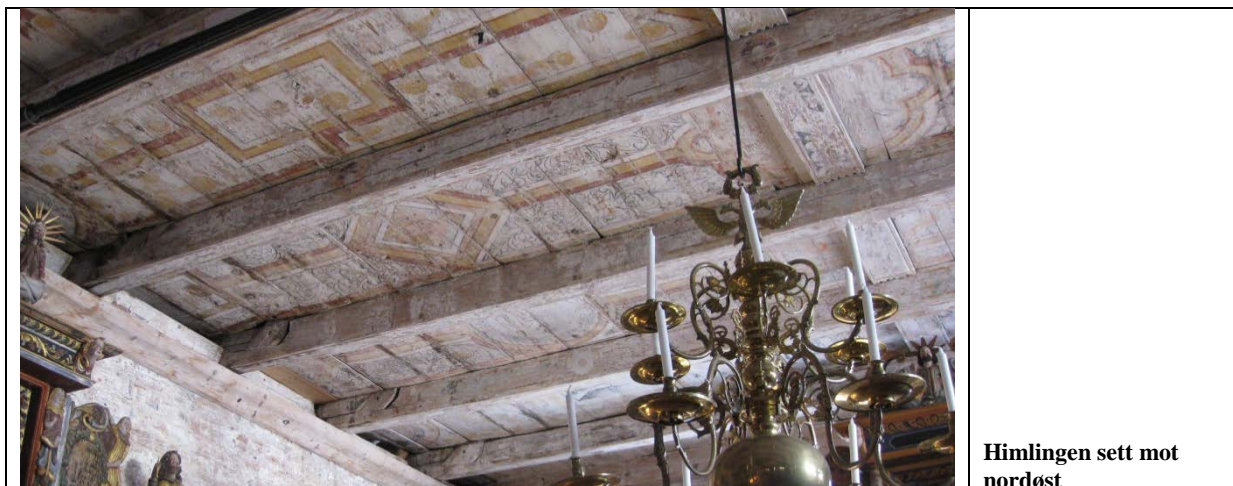
Himlingen sett mot nordøst

Skadebildet i himlingen ligner skadebildet på veggene.

Over hele takflaten er det løs maling i form av løse flak og rygger i malingen. Det er dessuten rester av forsidebeskyttelsespapiret fra forrige behandling over hele flaten, og det er risseskader i malingen etter oppdeling av papiret i avdekkingsprosessen. På østsiden av bjelkene, særlig på bjelke nummer to og tre regnet fra øst, er overmalingen ikke fjernet og/eller papiret ligger fortsatt på plass. Der overflødig konsolideringsmiddel ikke er fjernet, er det som på veggene, blanke skjolder.
