NIKU Oppdragsrapport 237/2011

A 128 Ringebu stavkirke

Retusjering av limfargedekor og konsolidering av
limfarge innside skip

Delrapport 2

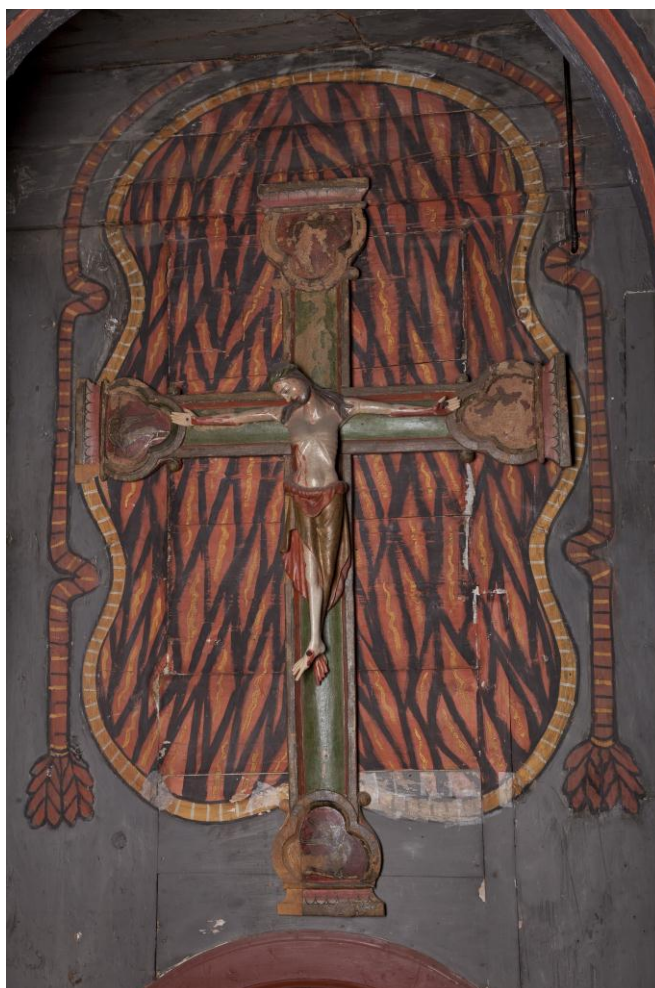
Dekoren er lik på alle felter (**Figur 1**). Restaureringskonsulent Domenico Erdman beskriver dekoren slik i sin bok *Norsk Dekorativ Maling* (Erdman:1940):

Figur 1. Detalj av dekorfelt på vestvegg over inngangsdør.
Foto: Birger Lindstad, 2010.
