NIKU Oppdragsrapport 117/2009

# Grip stavkirke. Behandling av hvit himling vest i kirkerommet. Dokumentasjon av interiøret

Tone M. Olstad

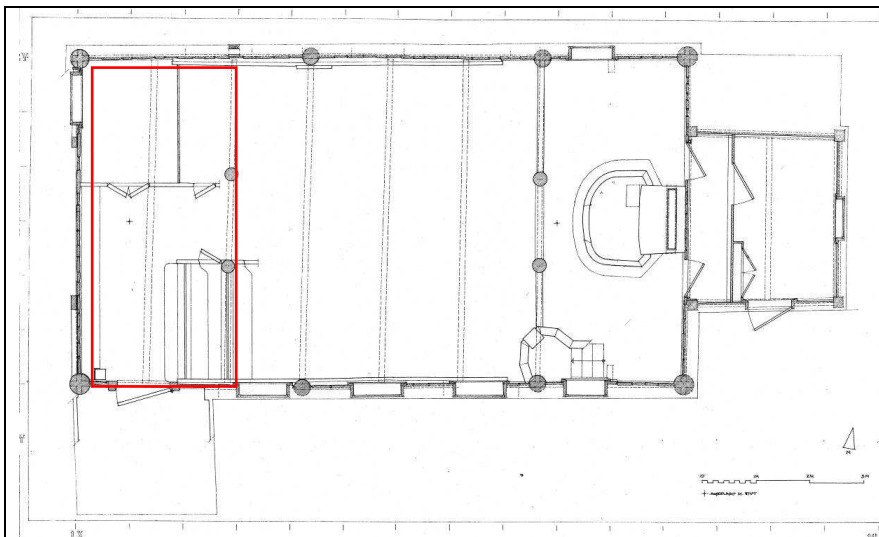
Den hvite himlingen ligger i området markert med rød ramme.

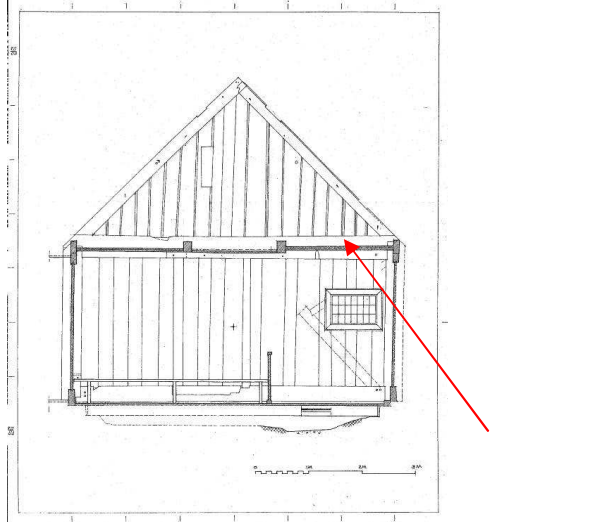
Illustrasjonen er hentet fra: Storsletten, O. 2003. "Anno 1621 Bleff denne kircke bygd. NIKU Rapport Bygninger og omgivelser 15/2007:7. Oppmålingen er i 1:20. Den aktuelle himlingen er markert med en rød pil.
