Rapport Konserveringsavdelingen nr 49/2008

A 167 Heddal stavkirke

Konsolidering av limfargedekor i koret.

Dato:	08.10.2008
Til:	Riksantikvaren
Fra:	NIKU
Emne:	A 167 Heddal stavkirke. Konsolidering av limfargedekor. Prosjektets del 1: Nordvegg og apsis i koret.
Oppdragsgiver:	Riksantikvaren
Prosjekt. nr. NIKU:	156 2907 01
Prosjektleder:	Konservator Barbro Wedvik
Prosjektmedarbeider:	Konservatorene Kristin Solberg, Anne Ørnhøi og Nina Kjølisen, NIKU
Utførelse:	15. – 19. september 2008

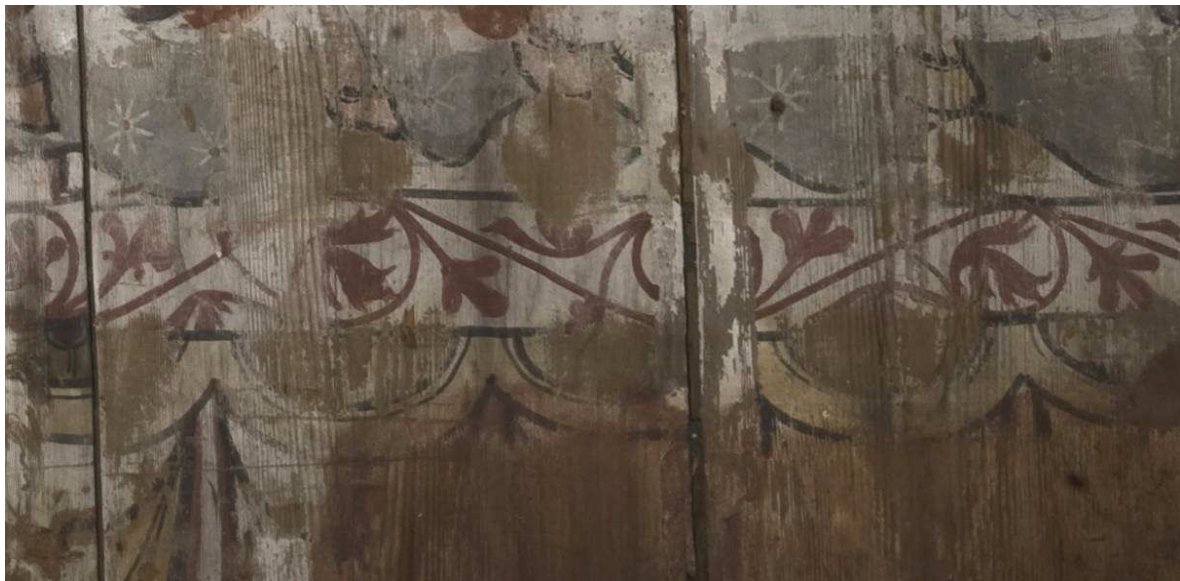
Man kan se nedre del av en eller flere billedfriser. På nordvegg i koret ser man føtter og nedre del av kapper, hestehover, nedre del av flere tårn, en bølget bakke som figurene går på samt en himmel med stjerner bakenfor. På nedre del av veggen ser man rester av draperier. Figurfrisen og draperiene skilles av en blomsterrankebord. De dekorative elementene har store likheter med annen bevart middelalderdekor i Norge.

Fig. 2: Detalj fra nordvegg i kor, rester av middelalderdekor. Foto: B. Lindstad, 2008.

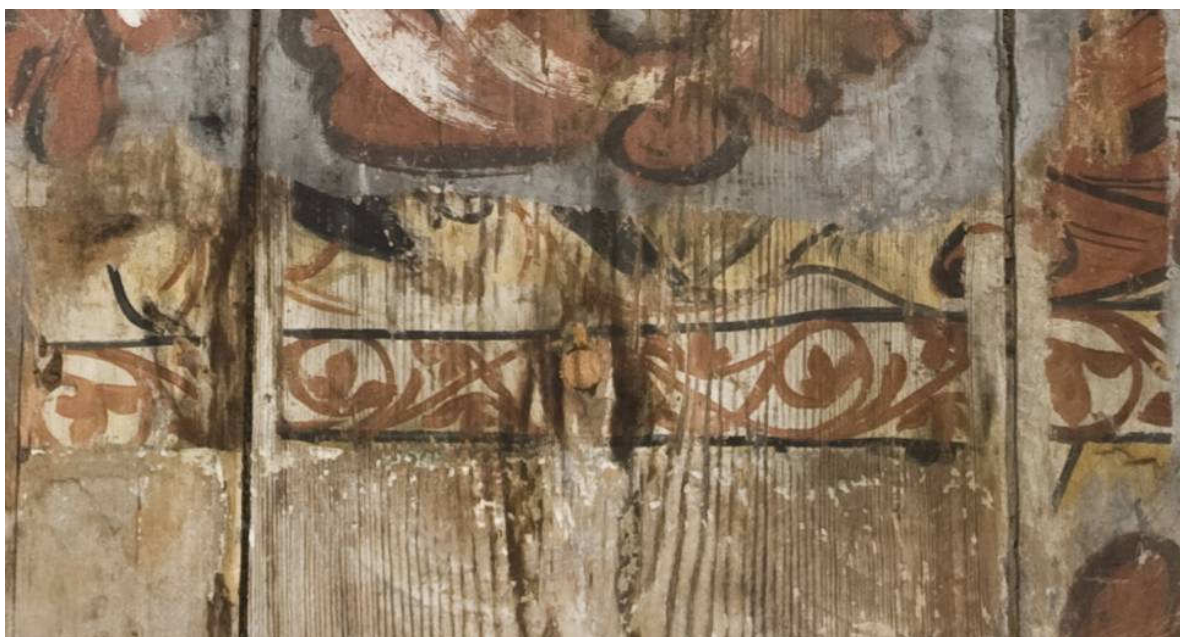
Fig. 3: Detalj fra vestvegg i skip, rester av middelalderdekor. Foto: B. Lindstad, 2008.

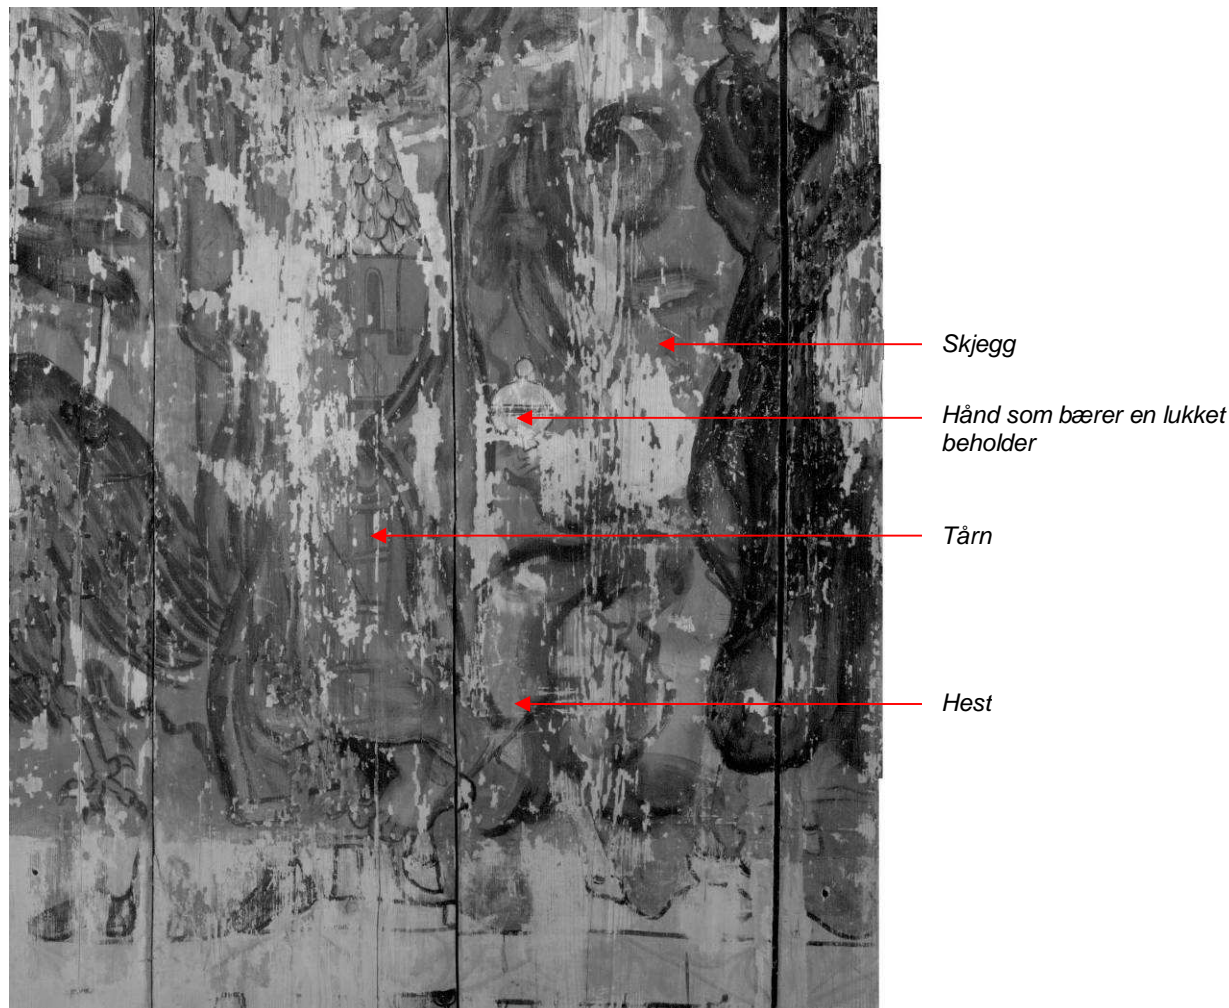
Det er et lag, kanskje to, med middelalderdekor i koret, jf funn på fotografier tatt med infrarødt kamera.¹⁶ Se fig. 4. Fotografiet viser et tårn, en hånd med en lukket beholder til høyre for tårnet, muligens deler av et skjegg ovenfor hånden og en hest nedenfor hånden. Det går ikke tydelig frem av bildet om disse tre elementene tilhører den samme billedfrisen.

Fig. 4: Detalj fra nordvegg, IR-opptak av middelalderdekor. Her ligger mye informasjon om middelalderdekoren, men det er stedvis vanskelig å skille ut hva som er middelalder og hva som er 1600-tall. Kanskje ligger det to lag middelalderdekor på veggen.

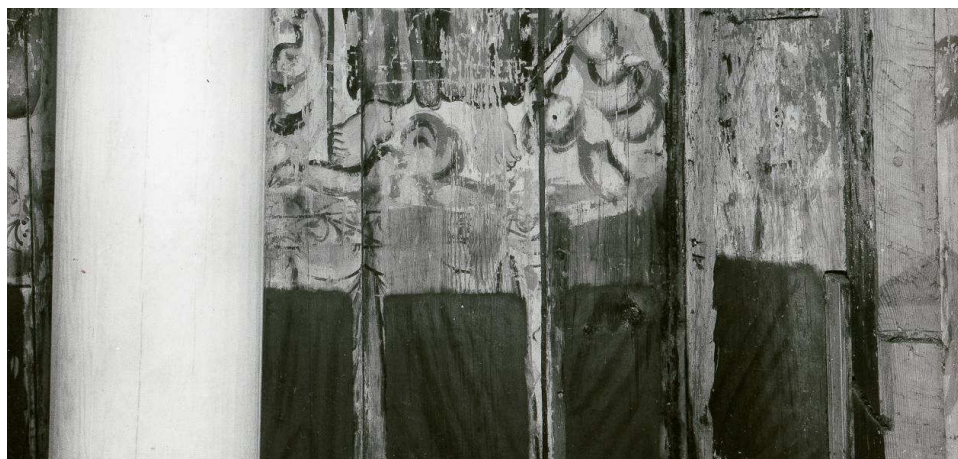
På Schiertz` grunnplan fra før restaureringen på 1850-tallet¹⁸ ser man at koret har hatt veggfast inventar på nordsiden i koret, kanskje en lukket stol. På Sæters bilder fra før behandling på 1950-tallet¹⁹ kan man se at de områdene på langveggene som ikke har vært dekket til av inventar, nærmest apsis, har vært malt med en form for treimitasjon, som en malt høy brystning. Se fig. 6. Bildet viser også negative spor etter noe som har dekket over sprekke mellom bordene.

Fig. 6: Nedre del av korvegg som ikke var dekket av veggfast interiør hadde malt treimitasjon. Foto: Væring

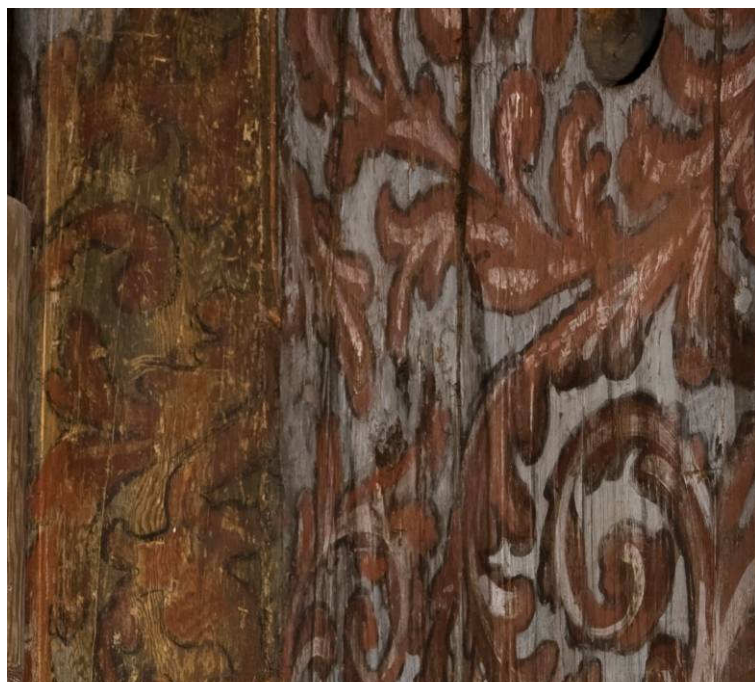
1600-talls-dekoren i kor og skip trenger ikke å være samtidige. Både form og farge på rankedekoren i skipet er noe annerledes enn dekoren i koret. Det er også forskjell på utformingen av blomsterrankene på hjørnestavene og på veggbordene i skipet. Se fig. 7.

Fig. 7: Utsnitt fra skip, nordøstre hjørne. Dekor på stav til venstre i bildet, dekor på vegg til høyre.
Foto: B. Lindstad, 2008.

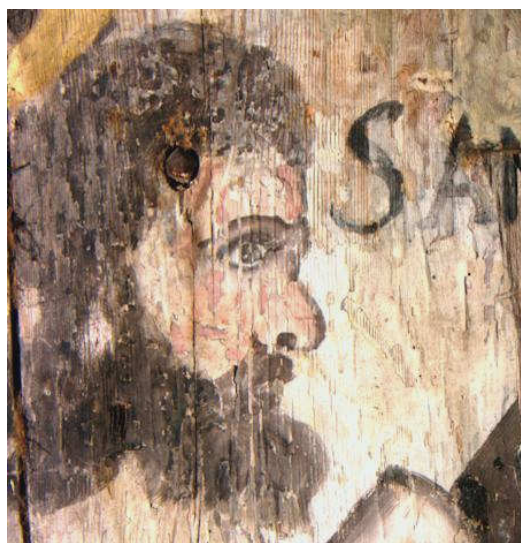
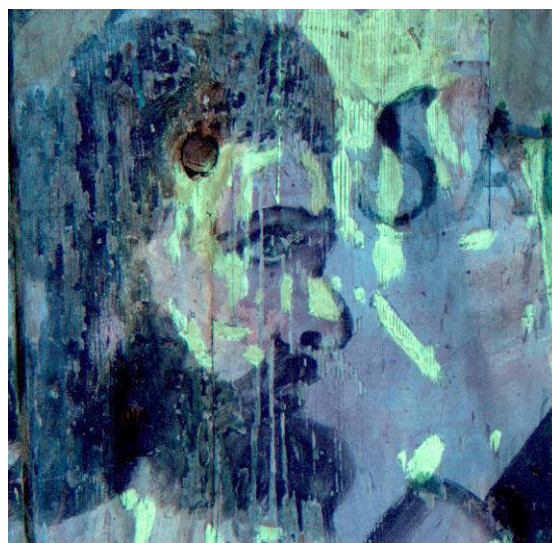
Sæters retusjering av 1600-tallsdekoren utført på 1950-tallet er omfattende. Det er særlig store retusjer i hvite og røde områder, jf UV-opptak²⁰. Se fig.8 og 9. Fordi limfargelagene er forholdsvis tykke og har mange og store utfall ned til treverket har dagens overflate store nivåforskjeller. Mange av retusjene er ligger oppå originalmaling.

Fig. 8: Detaljopptak, nordvegg i kor.
Foto: E. Verweij/ B. Wedvik, NIKU, 2007

Fig. 9: Detaljopptak i ultrafiolett lys, nordvegg i kor.
Foto: E. Verweij/ B. Wedvik, NIKU, 2007

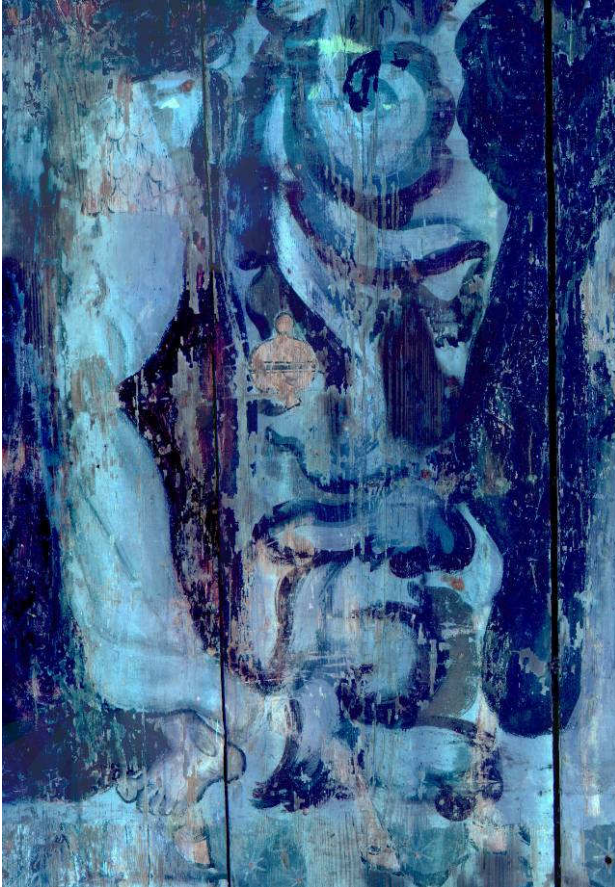
Avdekkede lyserøde partier av middelalderdekor har en fluorescens i UV som kan tyde på at de inneholder et organisk fargestoff som kermes eller krapplakk. Se fig.12. Kermes fluorescerer sterkt rosa, mens krapplakk har en svakere oransje fluorescens.²³

De tre generasjonene med maling er alle limfargemaling. Kompletteringene fra 1950-tallet er særlig sensible for vann og mekanisk press. 1600-tallsdekoren fluorescerer blålig, slik man forventer av maling basert på animalsk lim.²⁴ Se fig. 12.

Fig. 12: Detalj fra nordvegg, UV-opptak. Middelalderfragmenter skiller seg ut med lys rødlig fluorescens.
Foto: E. Verweij/ B. Wedvik, NIKU, 2007.

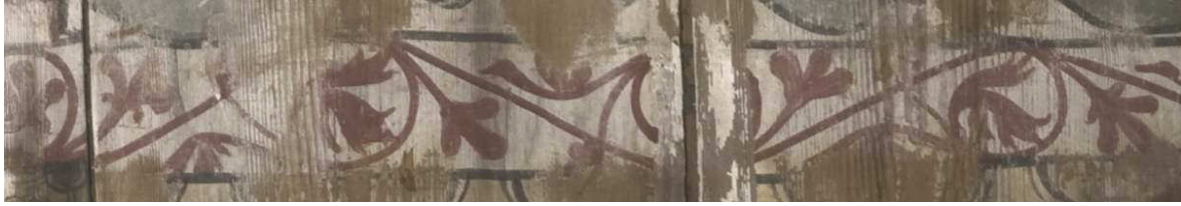
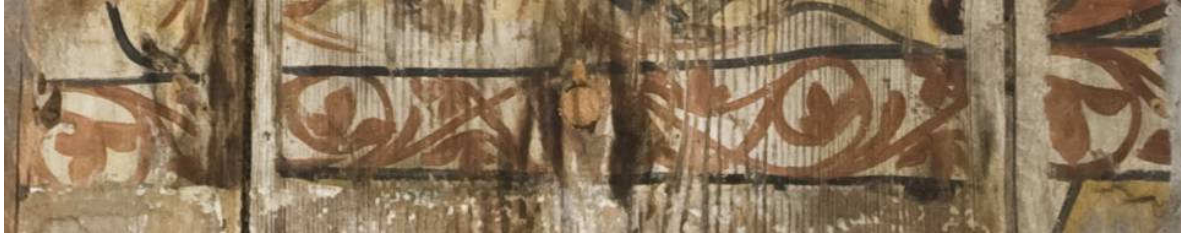
Når man sammenligner fragmentene som er bevart i kor (fig. 13) og i skip (fig. 14) kan man se at de horisontale blomsterrankebordene er ulike. Rankebordene i koret virker stivere, mer jevn og symmetrisk, og luftigere enn den i skipet. Maleren i skipet har hatt en løsere penselføring.

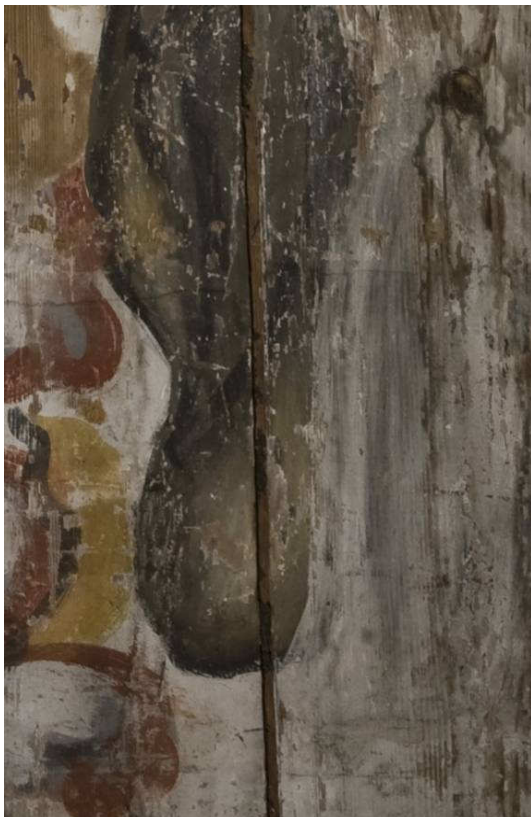
Fig. 15: Detalj fra nordvegg i koret, 1600-tallsdekor. Kappens volum er beskrevet med høylys og skygge i glidende overgang. Foto: B. Lindstad, 2008.

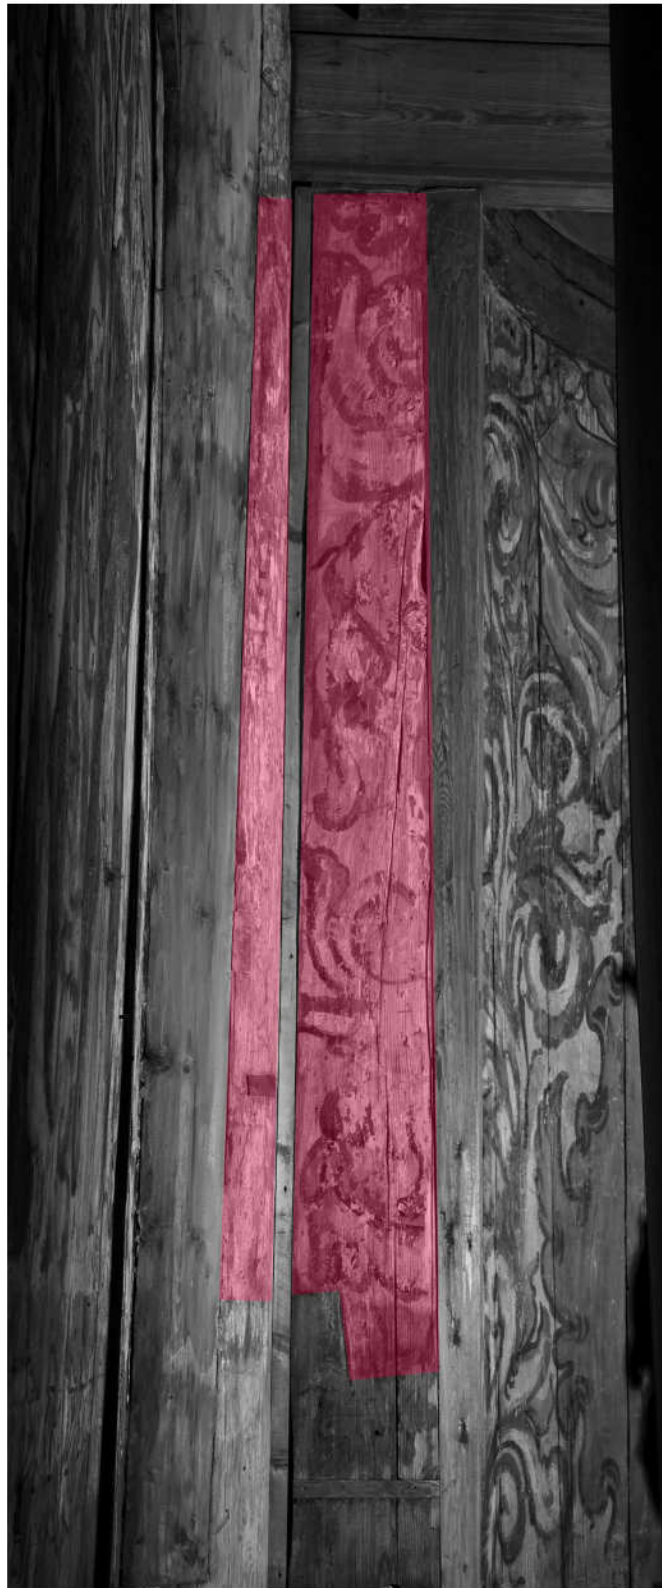
A 167 Heddal kirke, østvegg mot apsis, norside

Kompletterte områder på innkubbing og avskaving, 1950-tallet

Konsoliderte områder, 2 % størlim, sept. 2008

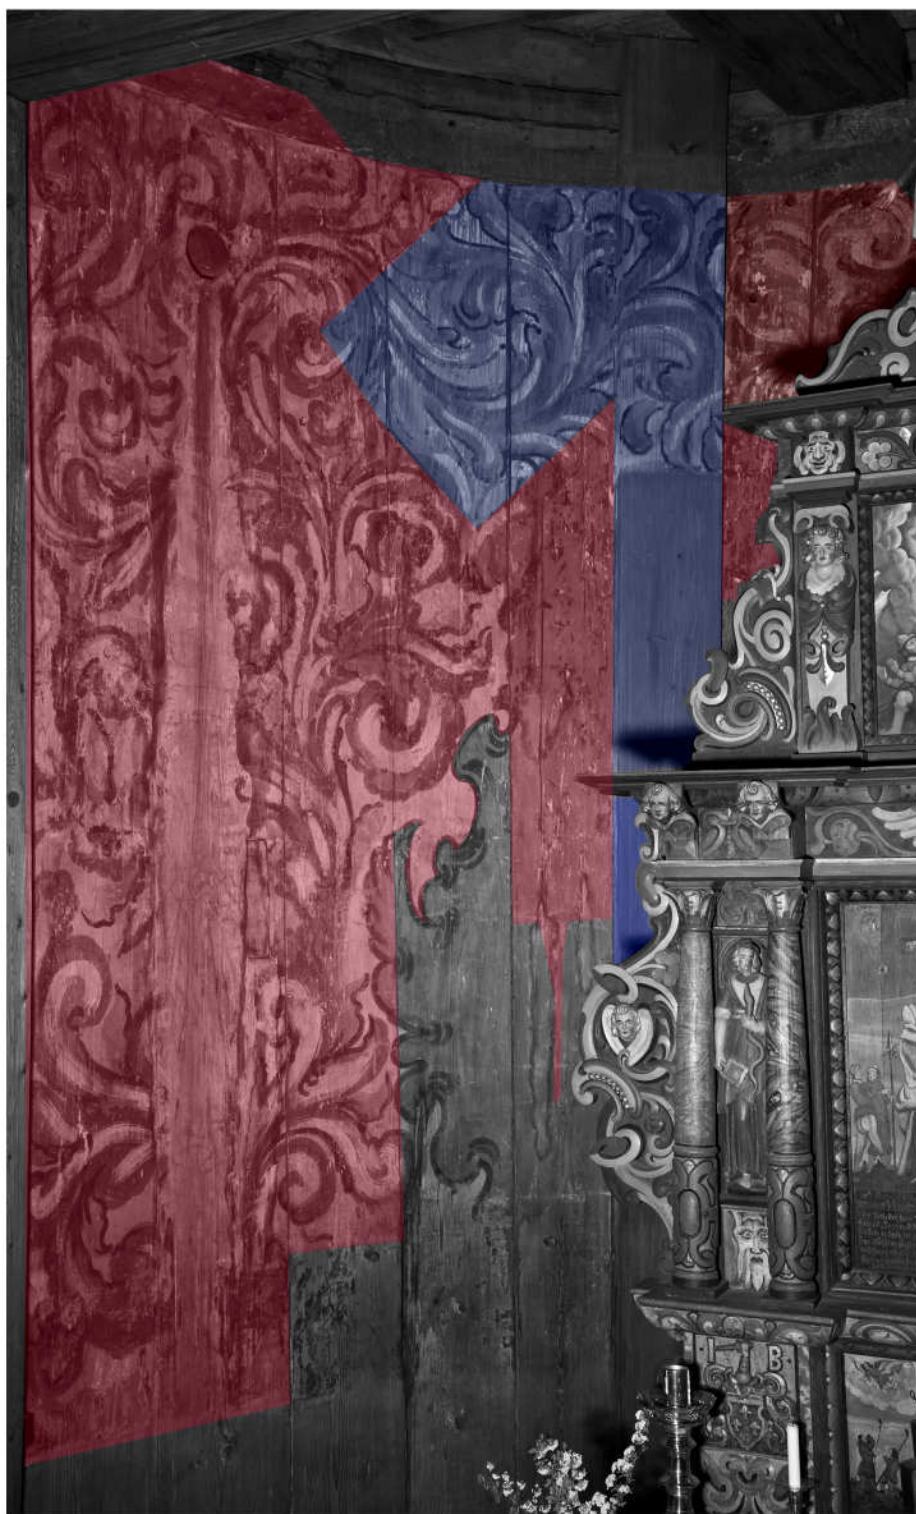
A 167 Heddal kirke, apsis, nordside

Kompletterte områder på innkubbing og avskaving, 1950-tallet

Konsoliderte områder, 2 % størlim, sept. 2008

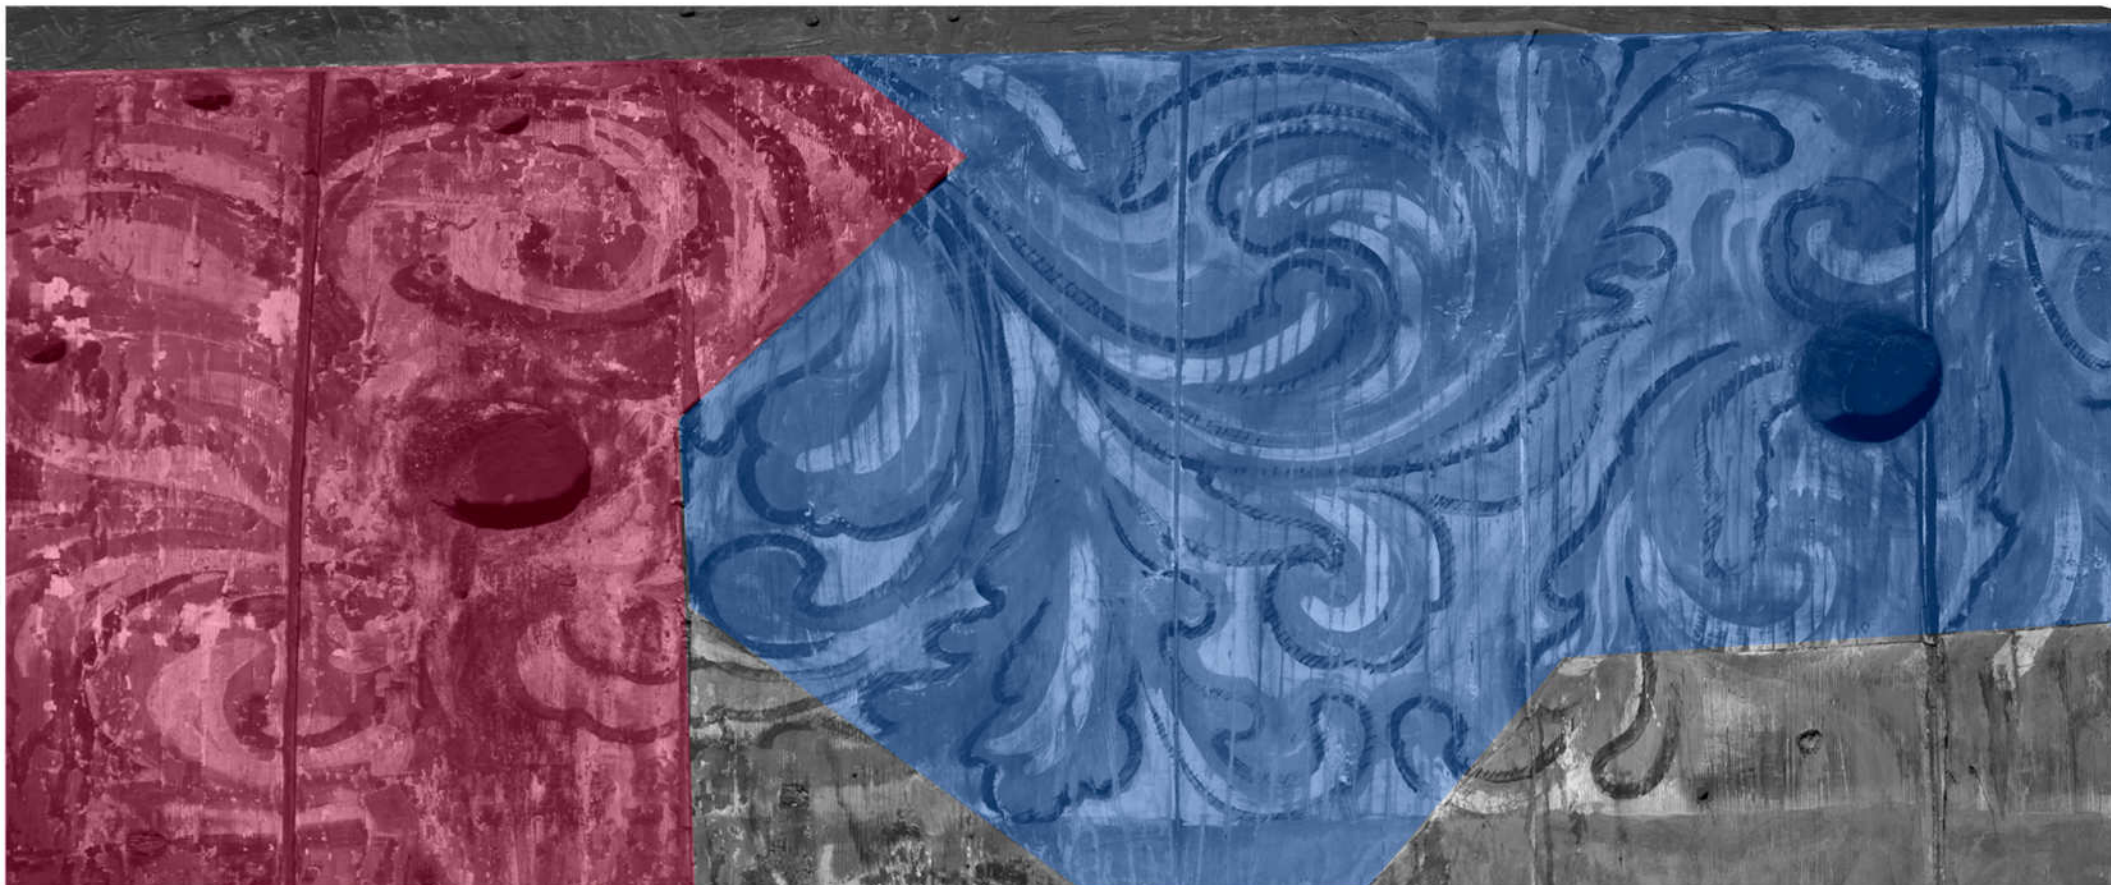
A 167 Heddal kirke, apsis, bak altertavle

Kompletterte områder på innkubbing og avskaving, 1950-tallet

Konsoliderte områder, 2 % størlim, sept. 2008

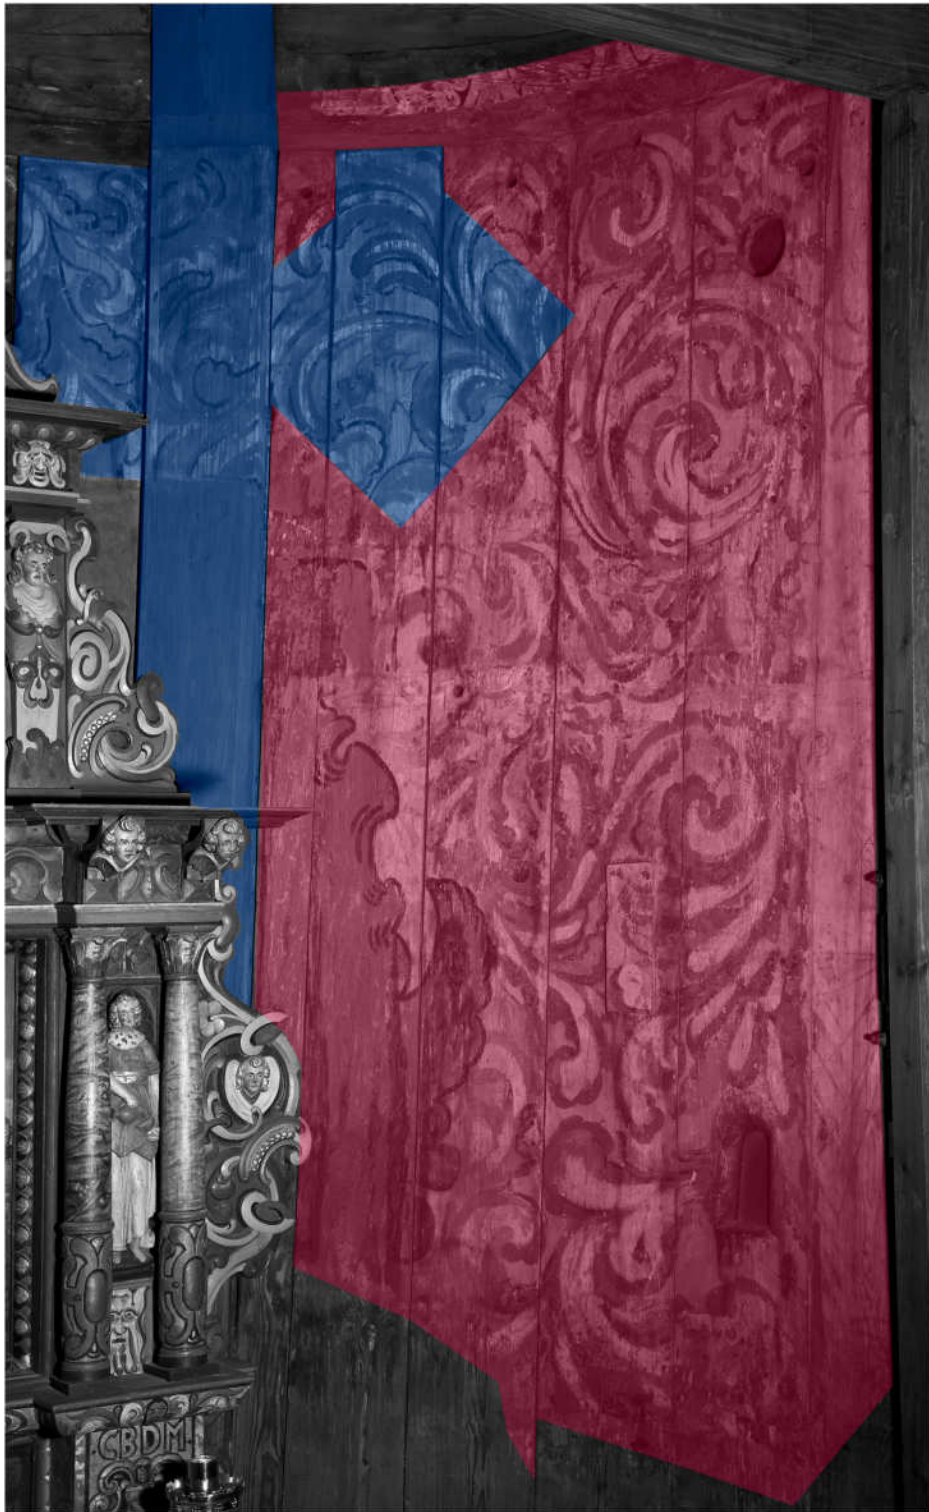
A 167 Heddal kirke, apsis, sørside

Kompletterte områder på innkubbing og avskaving, 1950-tallet

Konsoliderte områder, 2 % størlim, sept. 2008
