Rapport Konservering 65/5/2008

A 144 Hedalen stavkirke, Sør-Aurdal
kommune, Oppland.
Behandling av "Jesus i Getsemane",
et maleri fra 1691

Christina Spaarschuh
Mille Stein

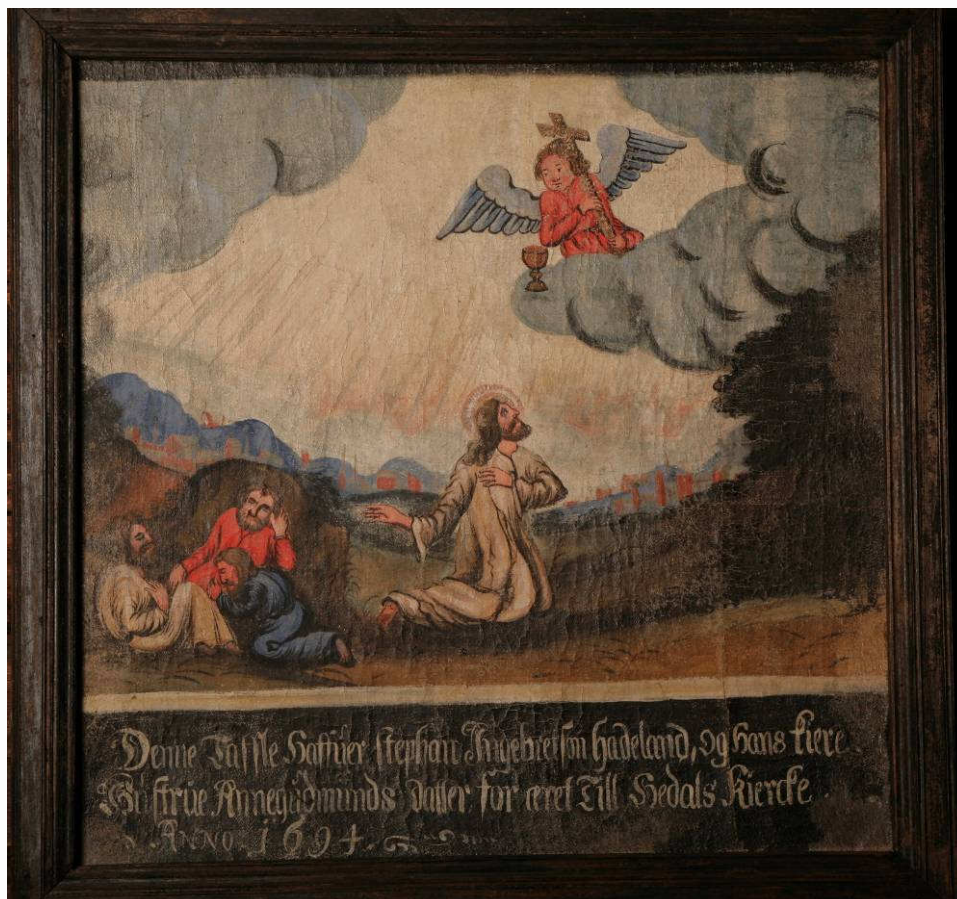
"Jesus i Getsemane." Lerretsmaleri fra 1691, fotografert i Hedalen stavkirke.
Foto: Birger Lindstad, 2007

Maleriet har store vannskader som ses som vertikale, hvite skjolder ned over bildet (fig. 1, 4). Her er malingen nedbrutt med små oppskallinger. Disse vannskader er ikke synlig på foto av maleriet, tatt etter behandling 1944.

Fernissen hadde gulnet betydelig (se fig. 1, 2). Den var nedbrutt og stedvis tapt på grunn av at vann(?) har rent ned over maleriet og løst underliggende limfarge. Fukt har også forårsaket at fernissen enkelte steder var blitt hvit og ugjennomsiktig (se fig. 4). Andre steder hadde fernissen krympet, trolig på grunn av varmebehandlingen under dublering i 1943 -1944.
