Rapport Bygninger og omgivelser 18/2008

Nye spor og nye ord

Videre undersøkelser av takene på Reinli stavkirke

Ola Storsletten

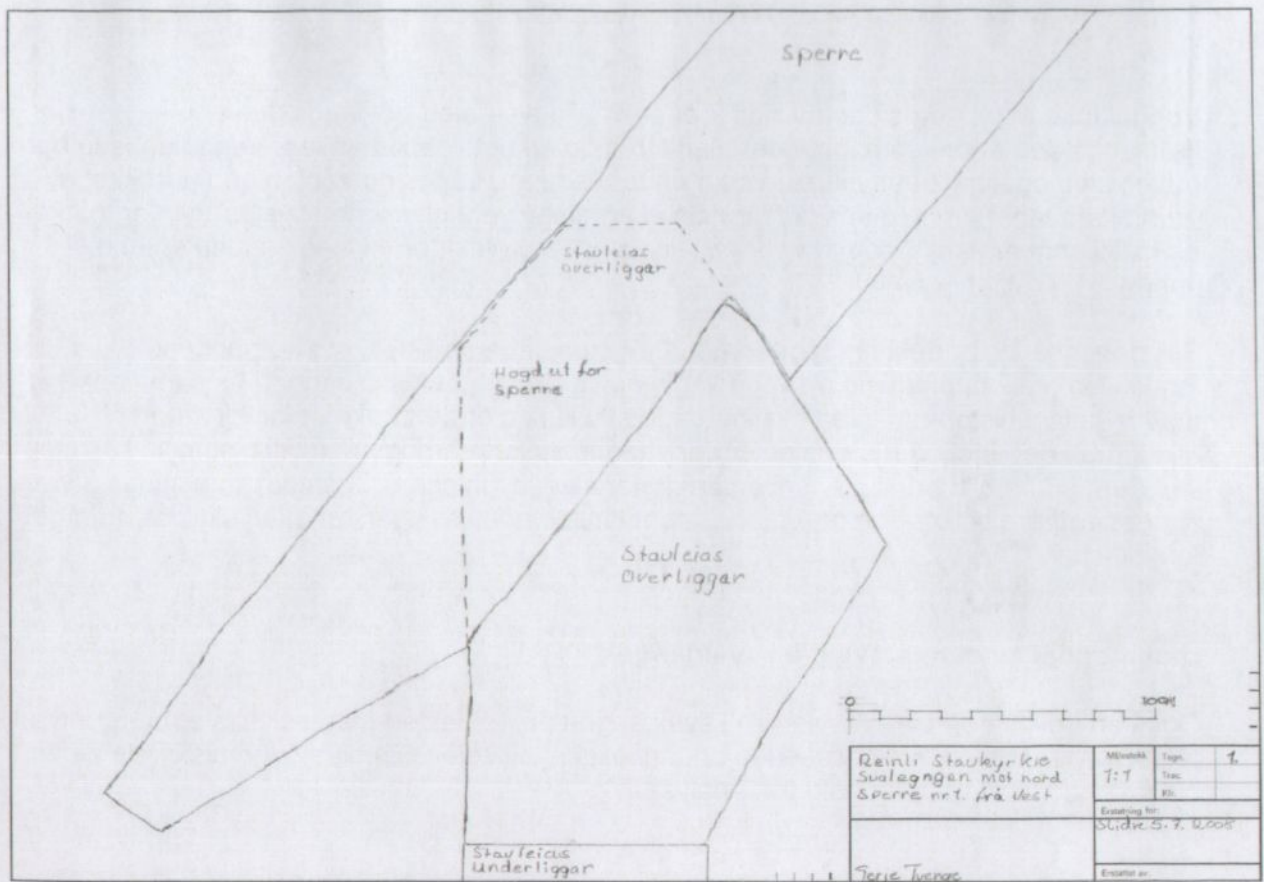
Forbindelse mellom stavlegjen og sperren i svalgangen på nordsiden. Oppmåling TT 08

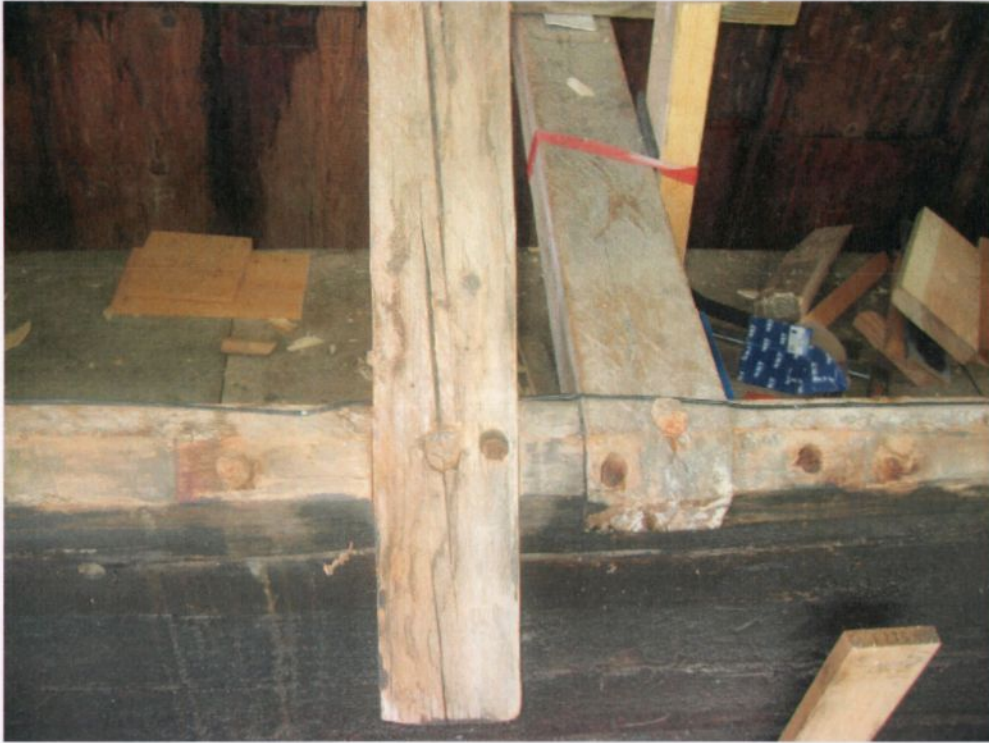
Et litt forbausende trekk ved den doble stavlegjen i svalgangen er at bjelkene som forbinder svalgangen til skipet ikke er festet mellom stavlegjens to deler, men er bladet over den øvre delen der de er sikret med en trenagle. I omgangen til stavkirkene med hevet midtrom er den tilsvarende bjelken festet inn mellom stavlegjenes to deler.

Stavlegjen i svalgangen på nordsiden med innfestet sperre og strebebjelke. Foto OS 08

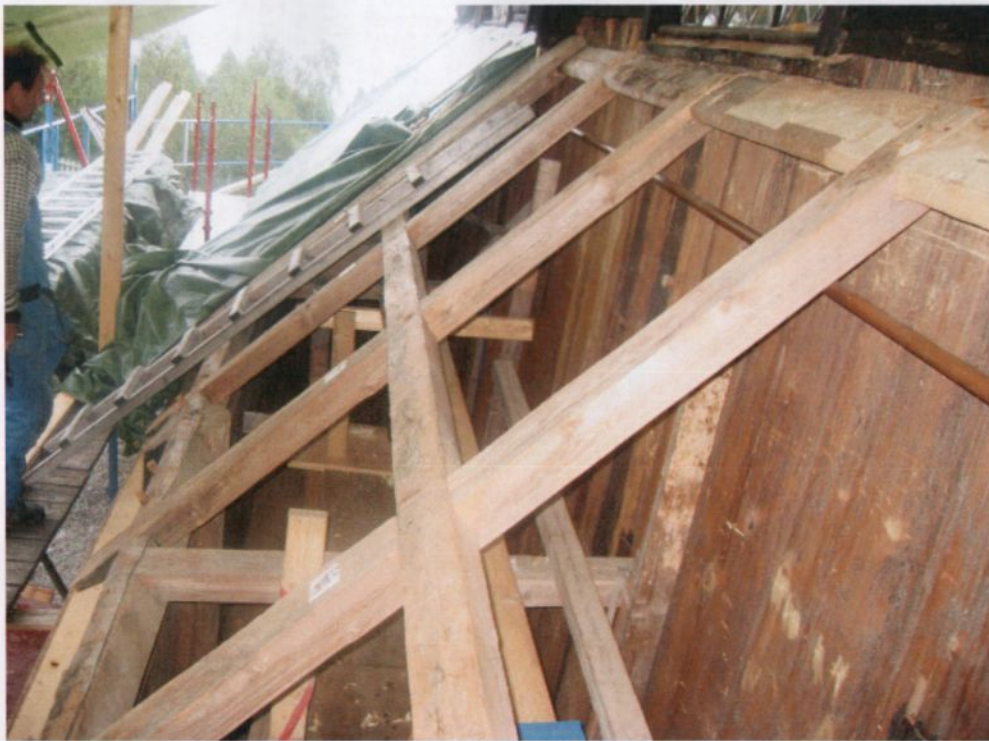
Svalgangen på nordsiden sett mot øst med sperrer og strebebjelker. Foto OS 08

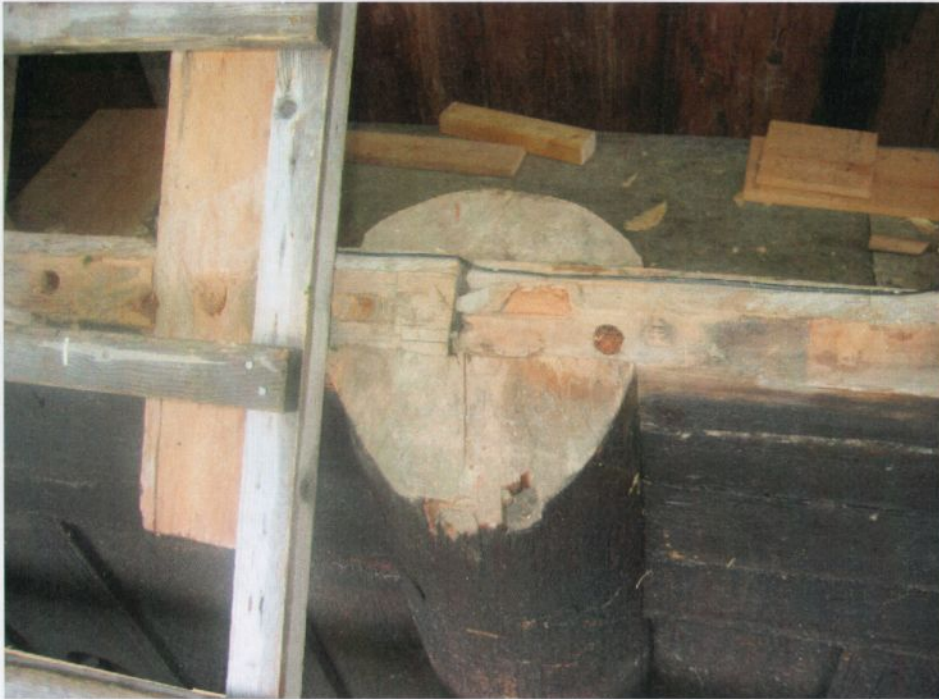
En mer velkjent forbindelse er der stavlegjen i svalgangens vegger er skjøtt over mellomstavene. I en forbindelse som ble avdekket i forbindelse med arbeidet på taket er stavlegjens deler lagt butt i butt og festet til staven med trenagler.

Stav med skjøt stavlegje i nordre svalgang. Foto OS 08
