Rapport Kunst og inventar 35/2007

Eidsborg stavkirke

Konservering av veggmalerier fra 1600-tallet og
paneler fra middelalderen

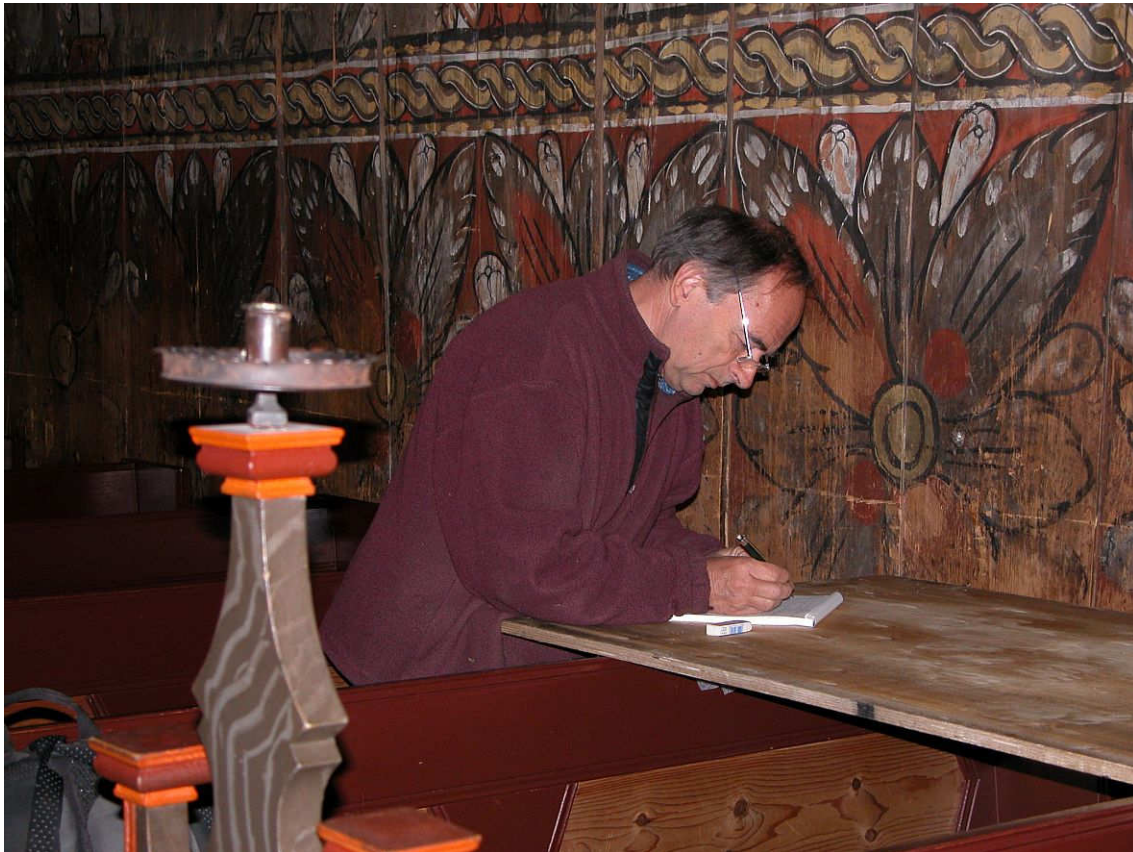
Figur 9. Konservator Terje Norsted studerte veggmalerienes maleteknikk, her på nordveggs frise av bladrosetter. Foto: NIKU, KSo 2007

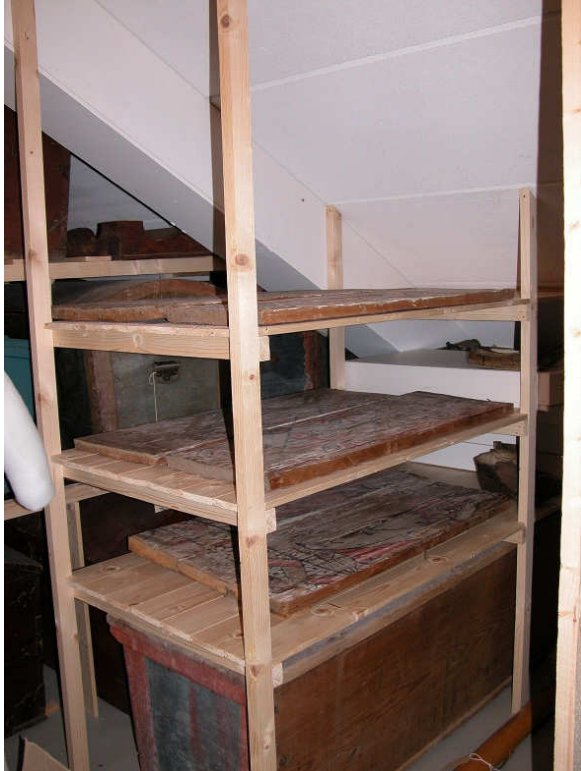
Da befaringen og tilstandskontrollen i 2006 fant sted, var to fragmenter av malte paneler fra middelalderen oppbevart i kirka. De var montert på vestveggen, på hver sin side av døråpningen. Fragmentene stammer opprinnelig fra nabokirka Lårdal, men var blitt plassert i stavkirka i forbindelse med restaureringen på slutten av 1920-tallet. Da NIKU utførte konserveringsarbeidene i 2007, var fragmentene deponert i det nærliggende Vest-Telemark Museum fordi malingen var i svært ustabil og dårlig stand.

*Figur 10. Panelene ble oppbevart i magasinet til Vest-Telemark Museum, liggende horisontalt på hyller.
Foto: NIKU, KSo 2007*

Panelene er i for sårbar tilstand til at de bør monteres i stavkirka. Det anbefales at de oppbevares i utstillingsmontere hvor det er mulig å holde et mer stabilt oppbevaringsklima enn det som er mulig i kirka. I og med at Vest-Telemark Museum er kirkas nabo, er det nærliggende å overlate forvaltningen av disse middelalderlevningene til museet.¹³ Inntil eventuelle monterer er framskaffet, bør panelene fortsatt oppbevares liggende horisontalt i kjølig magasin. For å unngå nedstøving, bør de tildekkes med syrefritt silkepapir nå etter at den løse malingen er festet.

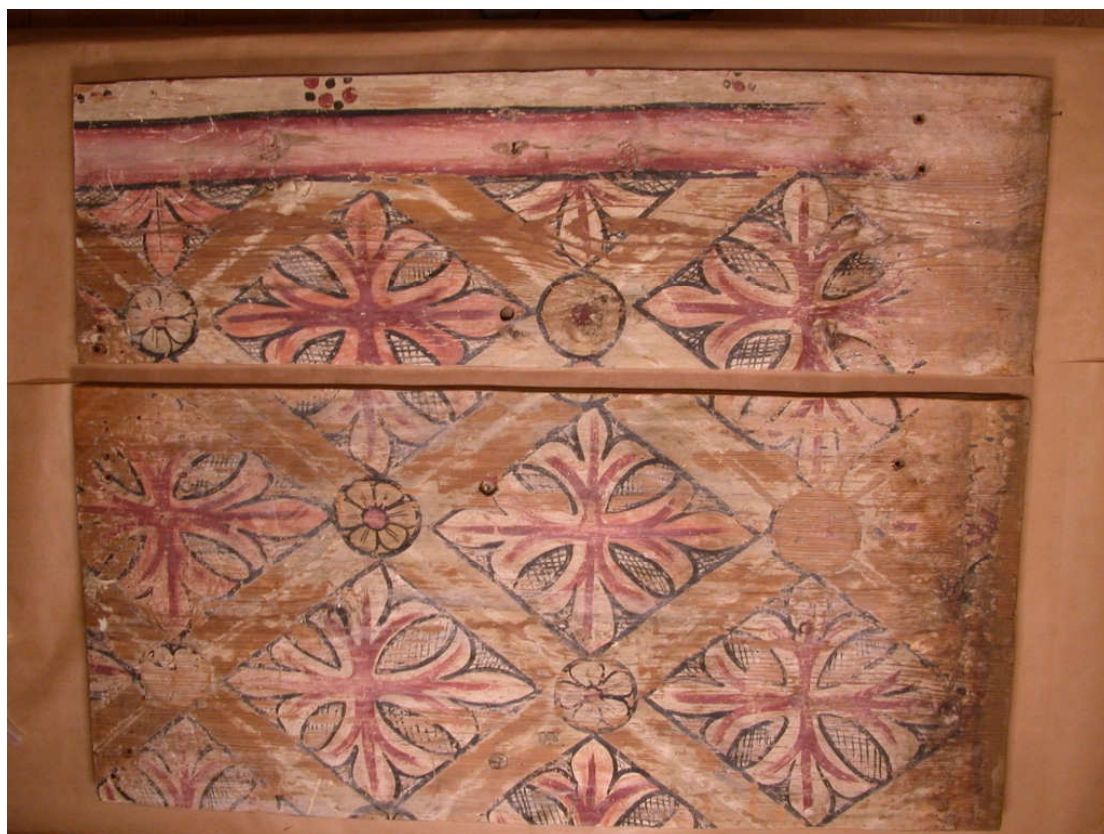
- Svært mye av malingen har skallet av, særlig på bagrunnspartiene der grunderingen har stått uovermalt. Avskallingene følger også treverkets årringstruktur, ved at det er særlig mye avskalling langs vinterveden.
- Fuktighet har dannet mørke skjolder.
- Det er flere tilfeller av hvite skjolder på figurene, f.eks. i ansiktet til Maria Magdalena. Det ser ut til at fuktig, hvit grundering eller limfarge har blitt dratt utover med en klut eller liknende.
- Det er noen løse fliser i treverket på tavlens venstre side og langs skjøten mellom bordene.
- Det er fem gamle jernspikere og to nyere spikere i bordene.
- Det er flere gamle spikerhull i bordene.
- Det er søl av rødbrun oljemaling på øvre kant, og gul oljemaling på venstre kant.

Figur 13. Bord A øverst, og bord C nederst Foto: NIKU, CSp 2007

Gamle spiker i panelene bør fjernes for å unngå rustflekker og for at panelene skal kunne ligge jevnt. Løse fliser i treverket bør limes. Disse tiltakene bør utføres av konservator.

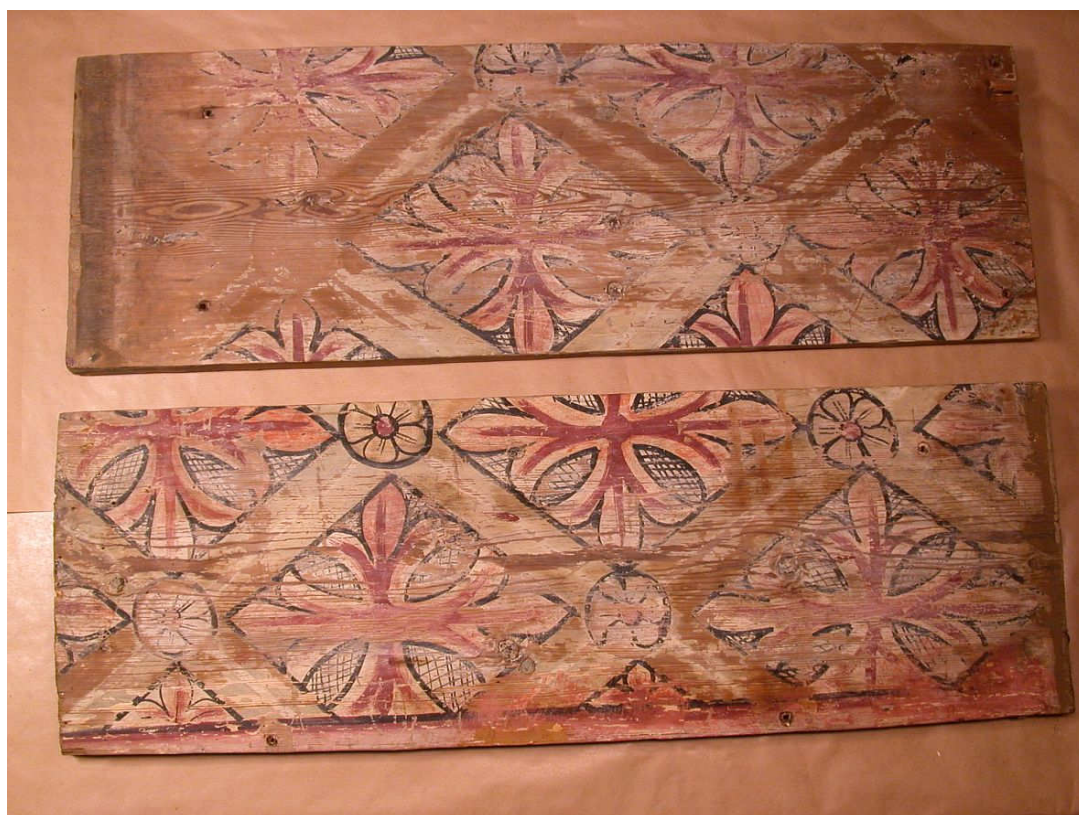
- Svært mye av malingen har skallet av, særlig strekene i rutenettet er dårlig bevart. Avskallingene følger også treverkets årringstruktur, ved at det er særlig mye avskalling langs vinterveden.
- Fuktighet har dannet mørke skjolder.
- Bord A hadde små dråper av stearinsøl, samt en spiker på nedre kant.
- Bord B har en spiker i øvre kant.
- Bord C har okergul overmaling langs øvre kant.
- Bord D har noe okergul og rød overmaling langs øvre kant.
- Det er søl av rødbrun oljemaling på øvre kant, og gul oljemaling på venstre kant.

Figur 14. Bord B øverst, bord D nederst. Foto: NIKU, CSp 2007

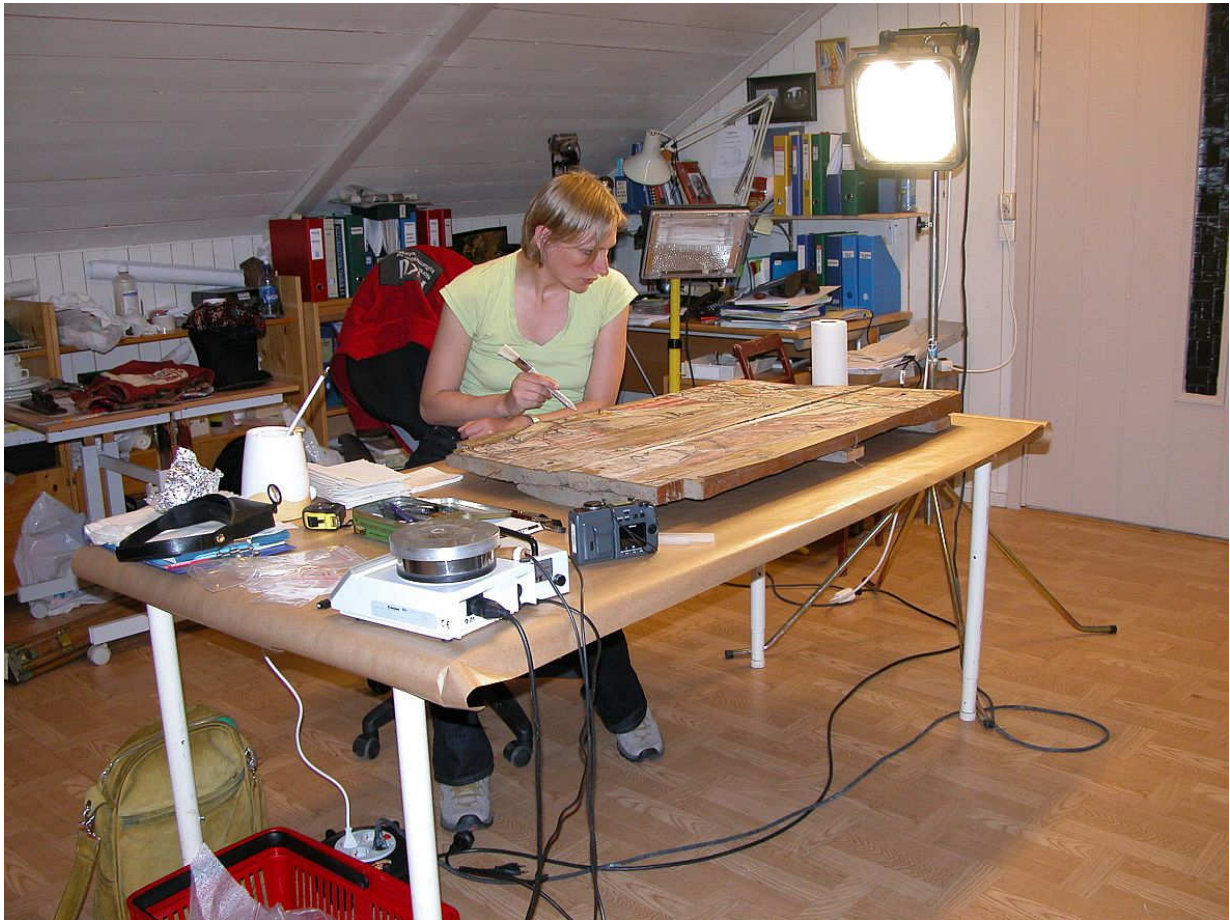
Figur 17. Konservator Christina Spaarschuh behandler middelalderpanelene i lokalene til Vest-Telemark Museum. Foto: NIKU, KSo 2007.
